WWZZZE1ZMP085366

## Angaben zum Fahrzeug

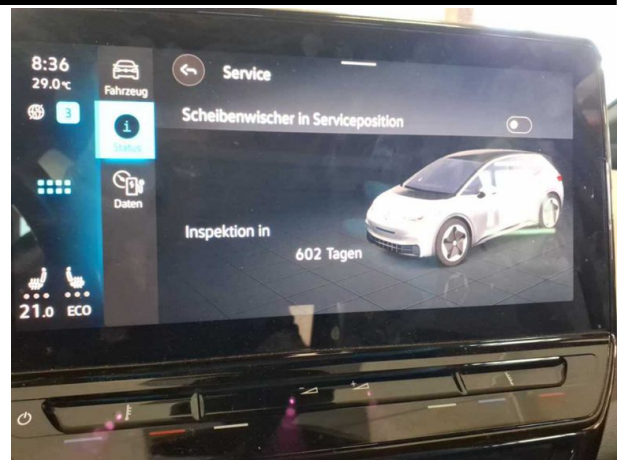
**Abbildung 20:** Sonstiges

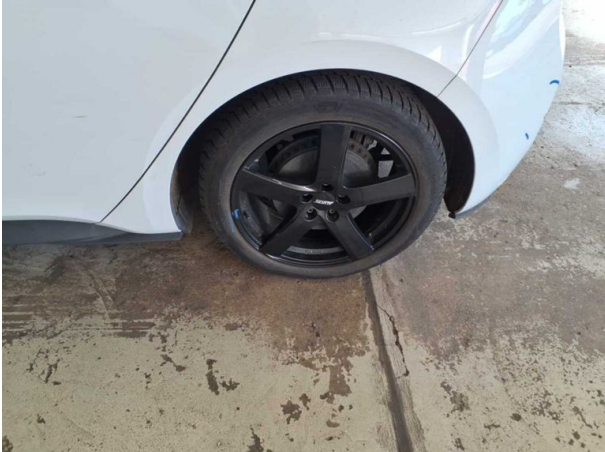
**Beschädigung #2:** Rad/Reifen: Leichtmetallfelge hinten links - verkratzt / verschürft - kein Abzug

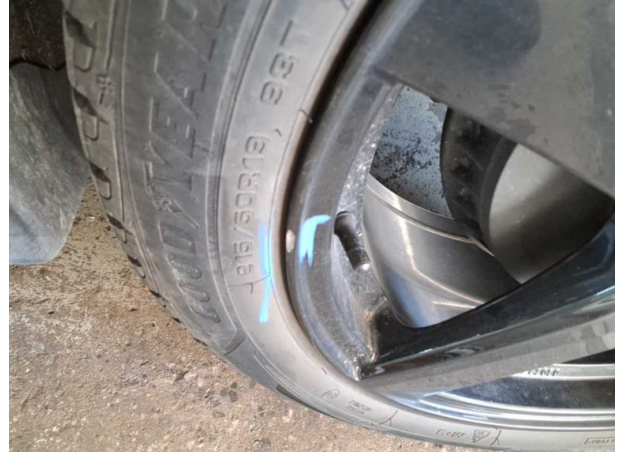
**Beschädigung #2:** Rad/Reifen: Leichtmetallfelge hinten links - verkratzt / verschürft - kein Abzug

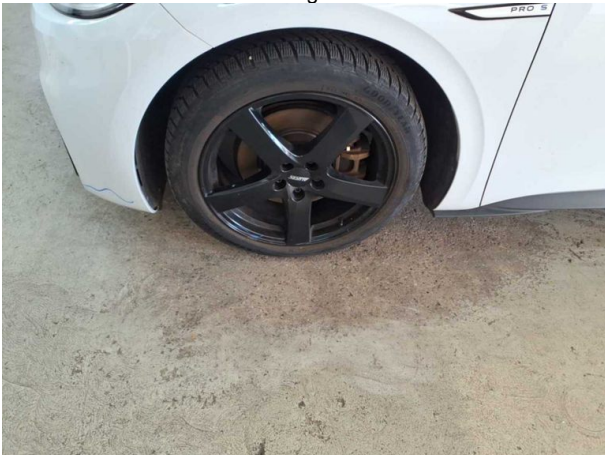
**Beschädigung #3:** Rad/Reifen: Leichtmetallfelge vorn links - verkratzt / verschürft - kein Abzug

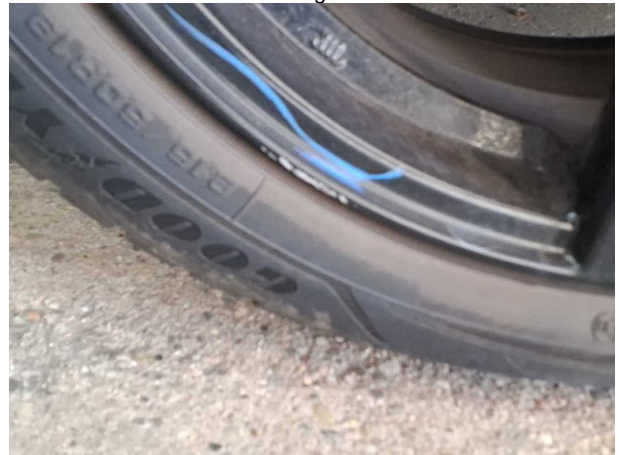
**Beschädigung #3:** Rad/Reifen: Leichtmetallfelge vorn links - verkratzt / verschürft - kein Abzug

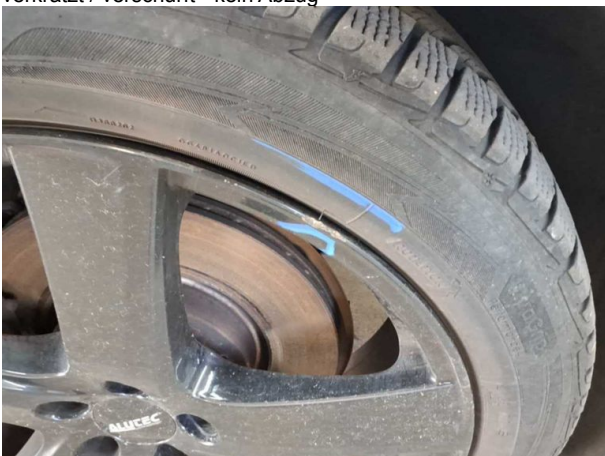
**Beschädigung #4:** Rad/Reifen: Leichtmetallfelge vorn rechts - verkratzt / verschürft - kein Abzug

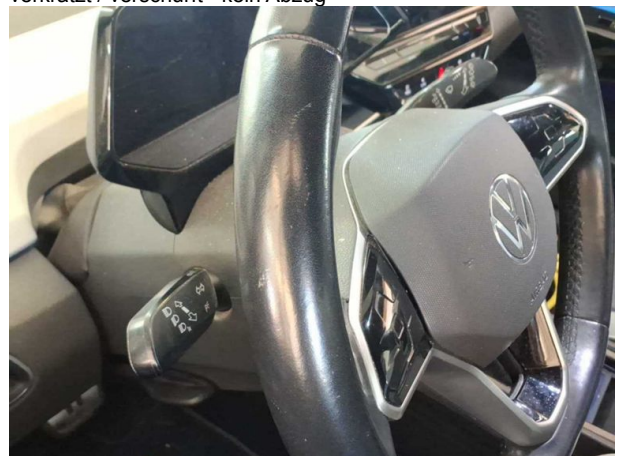
**Beschädigung #6:** Lenkanlage: Lenkrad - verkratzt / verschürft - Wertminderung

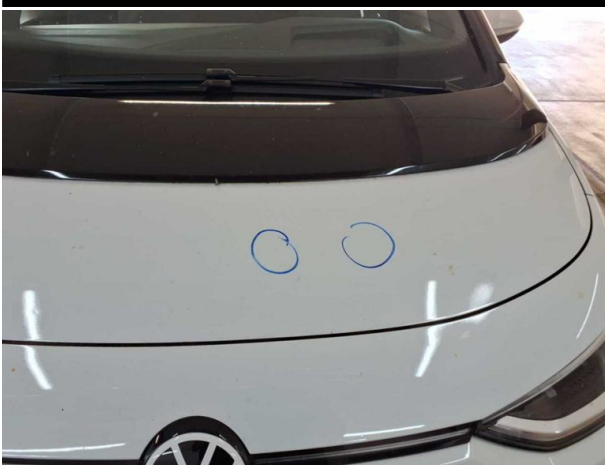
**Beschädigung #7:** Motorhaube: Motorhaube - Delle(n) - sanft instandsetzen

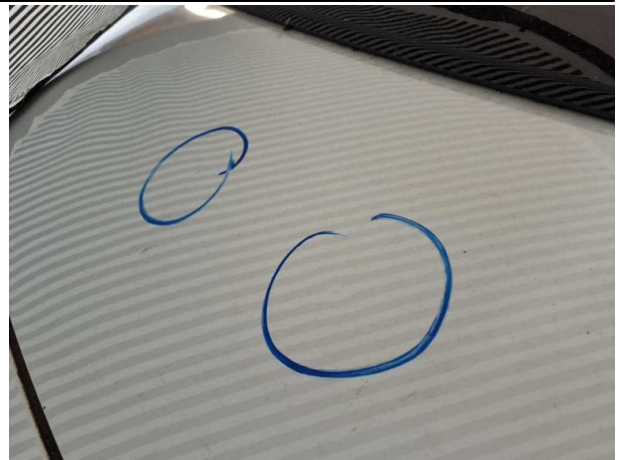
**Beschädigung #7:** Motorhaube: Motorhaube - Delle(n) - sanft instandsetzen

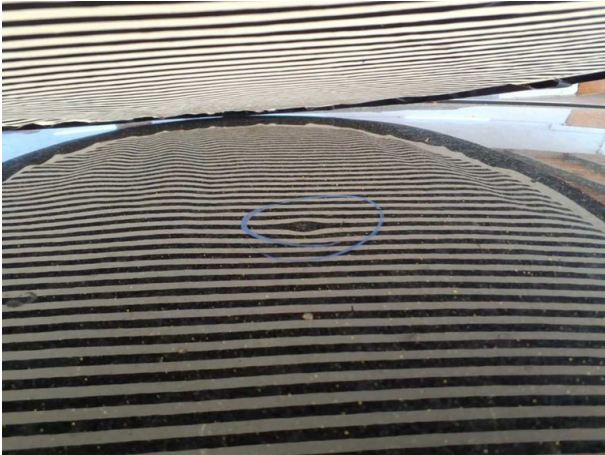
**Beschädigung #8:** Fahrzeugdach: Dach - Delle(n) - sanft instandsetzen

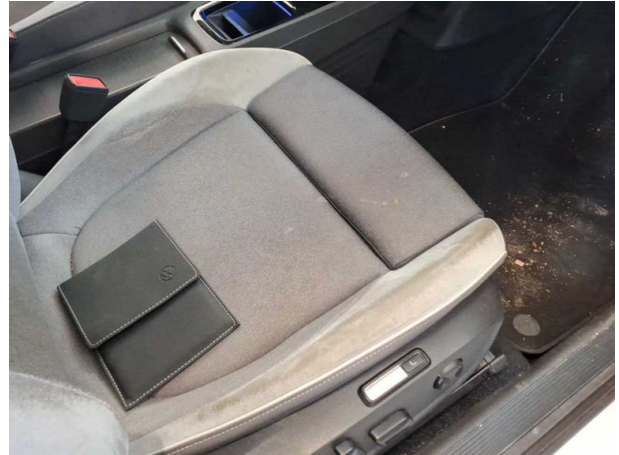
**Beschädigung #9:** Interieur: Innenraum - verschmutzt - reinigen

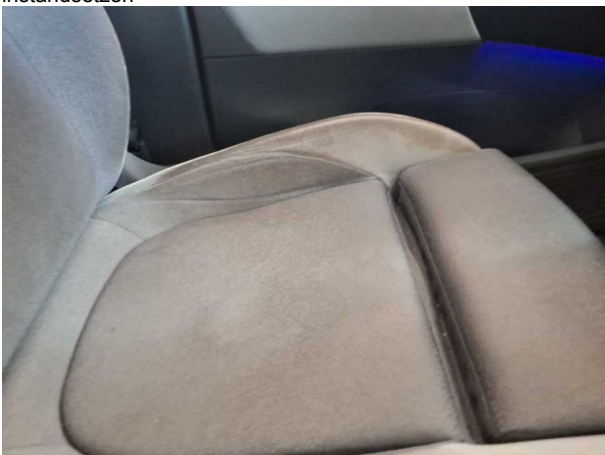
**Beschädigung #9:** Interieur: Innenraum - verschmutzt - reinigen

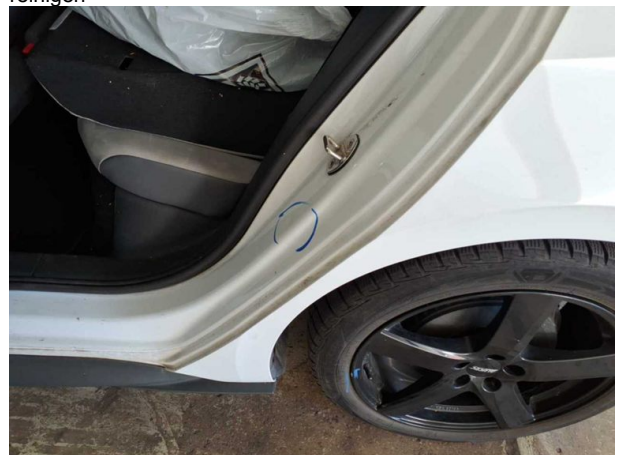
**Beschädigung #10:** Seitenwand links: Einstieg - Delle(n) - Smart Repair

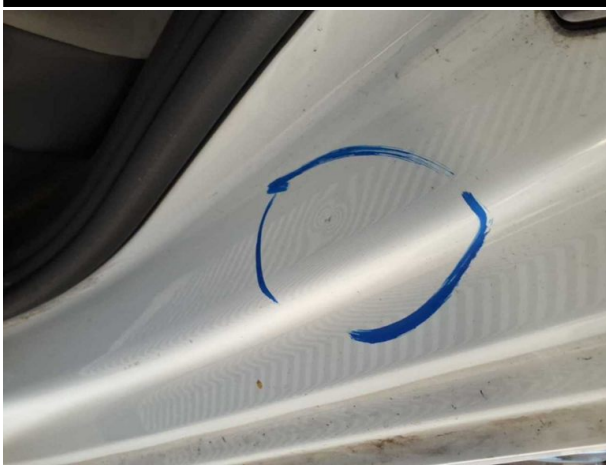
**Beschädigung #10:** Seitenwand links: Einstieg - Delle(n) - Smart Repair

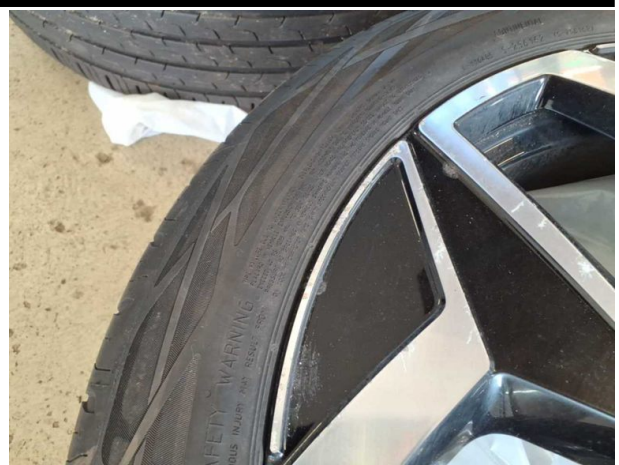
**Beschädigung #12:** 2.Radsatz: Leichtmetallfelgensatz komplett - verkratzt / verschürft - Wertminderung

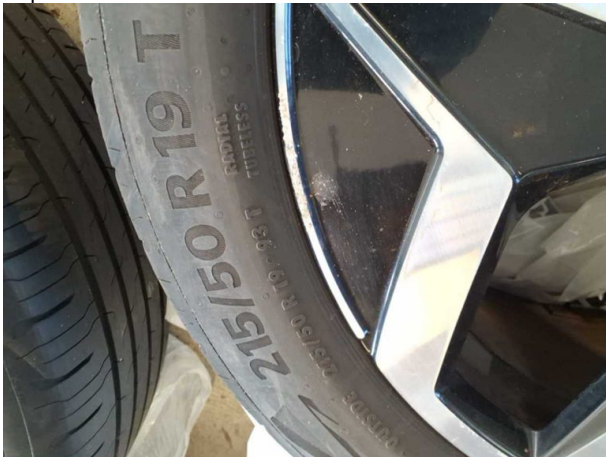
**Beschädigung #12:** 2.Radsatz: Leichtmetallfelgensatz komplett - verkratzt / verschürft - Wertminderung

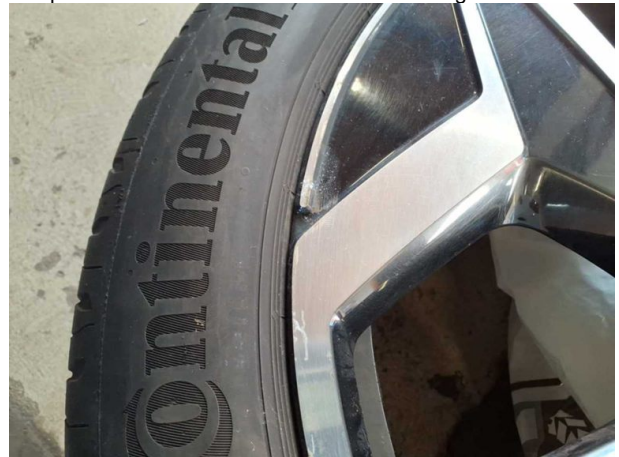
**Beschädigung #12:** 2.Radsatz: Leichtmetallfelgensatz komplett - verkratzt / verschürft - Wertminderung

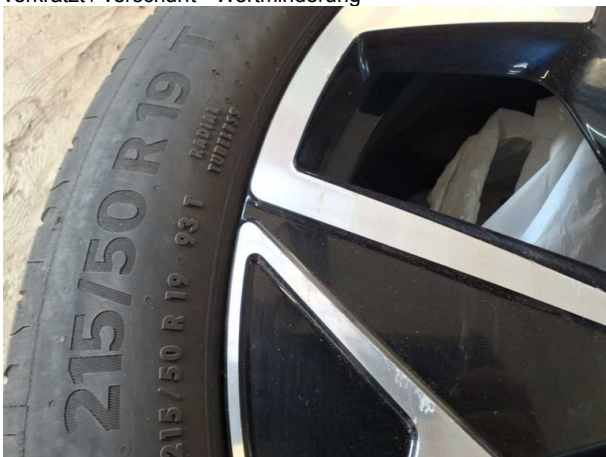
**Beschädigung #12:** 2.Radsatz: Leichtmetallfelgensatz komplett - verkratzt / verschürft - Wertminderung

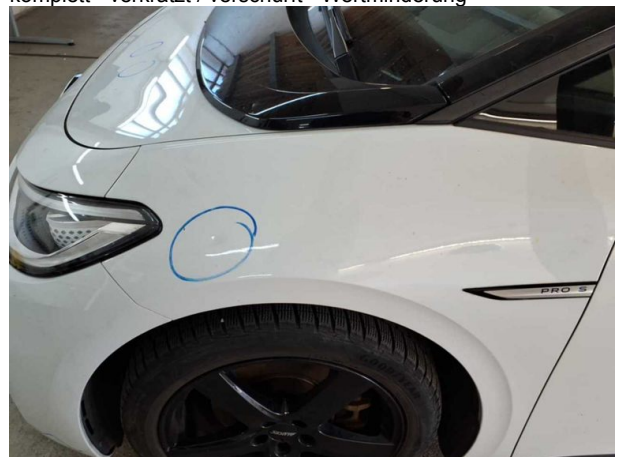
**Beschädigung #13:** Kotflügel links: Kotflügel links - Delle / Lackschaden - instandsetzen und lackieren

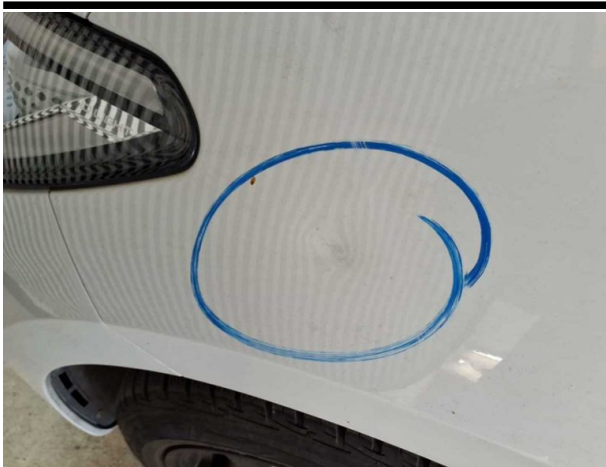
**Beschädigung #13:** Kotflügel links: Kotflügel links - Delle / Lackschaden - instandsetzen und lackieren

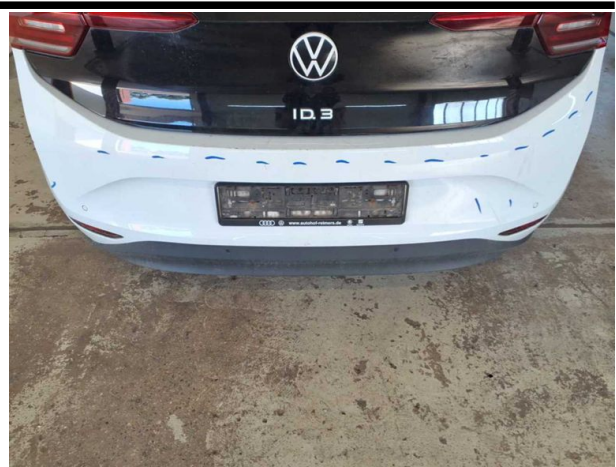
**Beschädigung #14:** Stossfänger hinten: Stossfänger hinten - verkratzt / verschürft - instandsetzen und lackieren

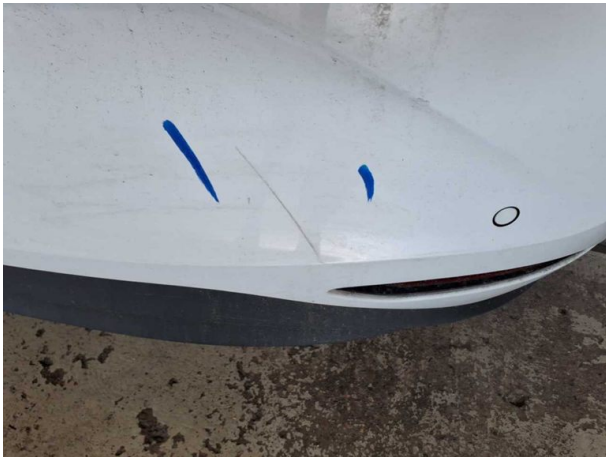
**Beschädigung #14:** Stossfänger hinten: Stossfänger hinten - verkratzt / verschürft - instandsetzen und lackieren

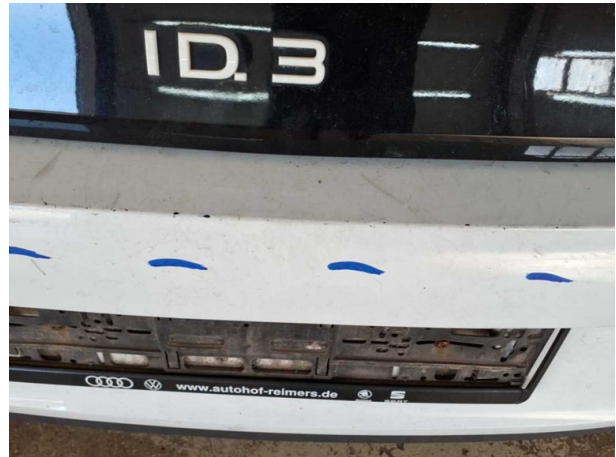
**Beschädigung #14:** Stossfänger hinten: Stossfänger hinten - verkratzt / verschürft - instandsetzen und lackieren

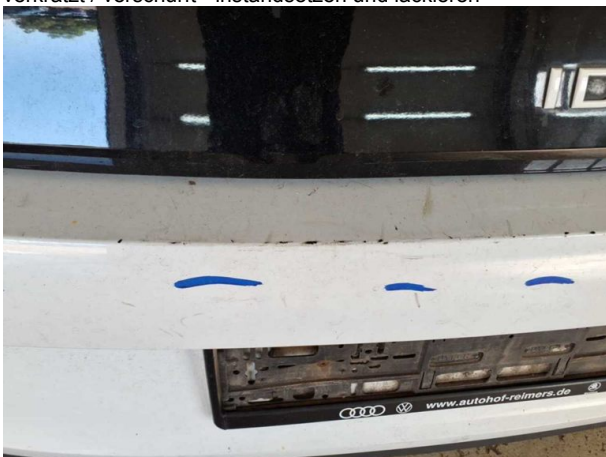
**Beschädigung #14:** Stossfänger hinten: Stossfänger hinten - verkratzt / verschürft - instandsetzen und lackieren

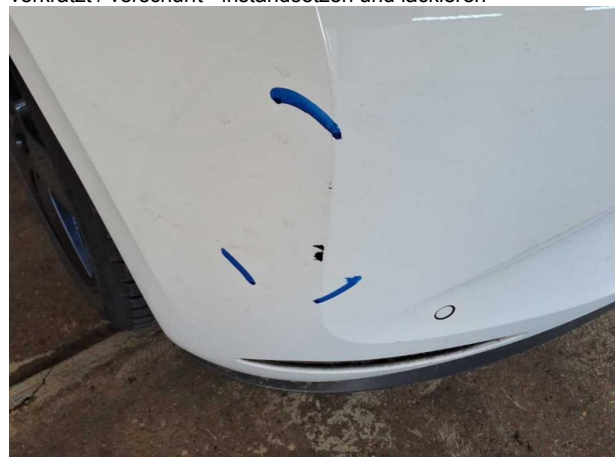
**Beschädigung #14:** Stossfänger hinten: Stossfänger hinten - verkratzt / verschürft - instandsetzen und lackieren

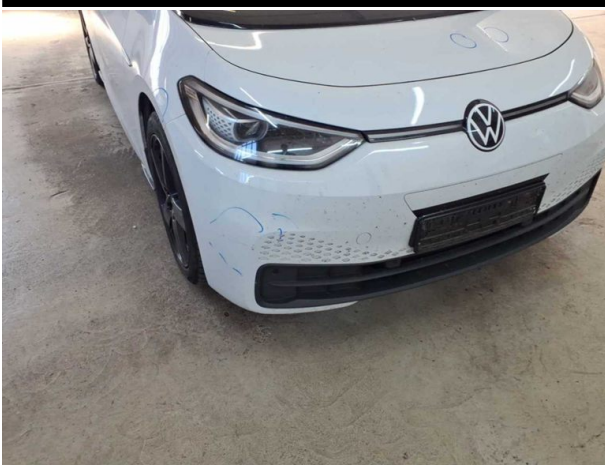
**Beschädigung #15:** Stossfänger vorn: Stossfänger vorn - verkratzt / verschürft - instandsetzen und lackieren

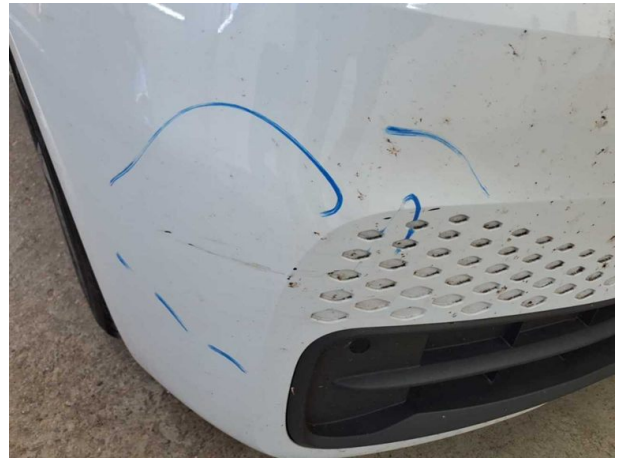
**Beschädigung #15:** Stossfänger vorn: Stossfänger vorn - verkratzt / verschürft - instandsetzen und lackieren

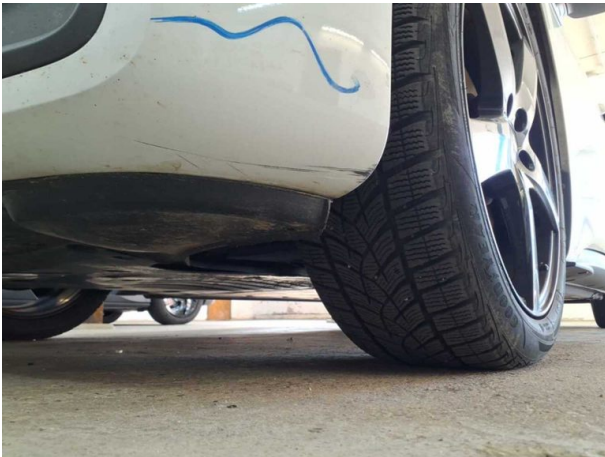
**Beschädigung #15:** Stossfänger vorn: Stossfänger vorn - verkratzt / verschürft - instandsetzen und lackieren

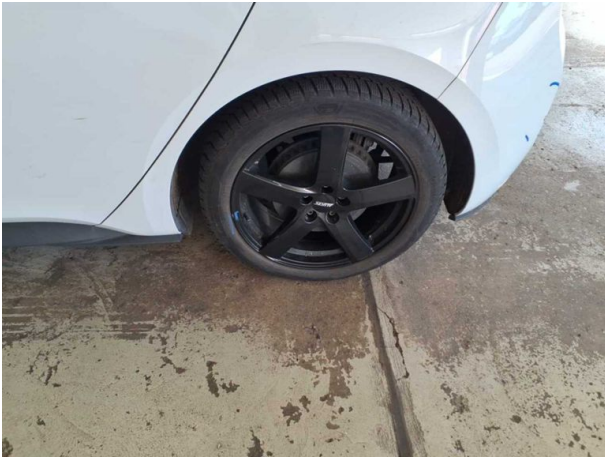
**Damage #2:** Wheel / tyres: Alloy rim - rear left side - Scratched - ...  
deduction

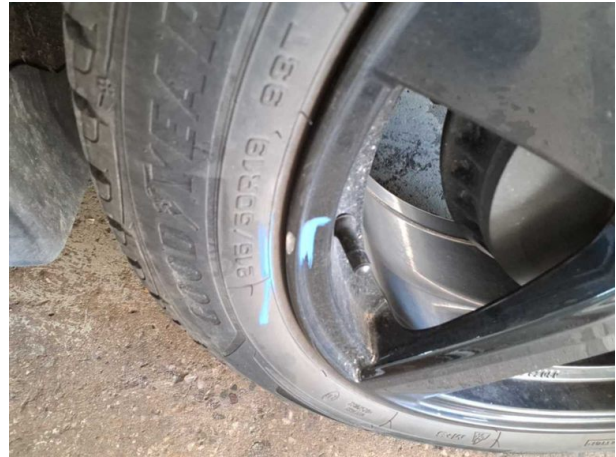
**Damage #2:** Wheel / tyres: Alloy rim - rear left side - Scratched  
- No deduction

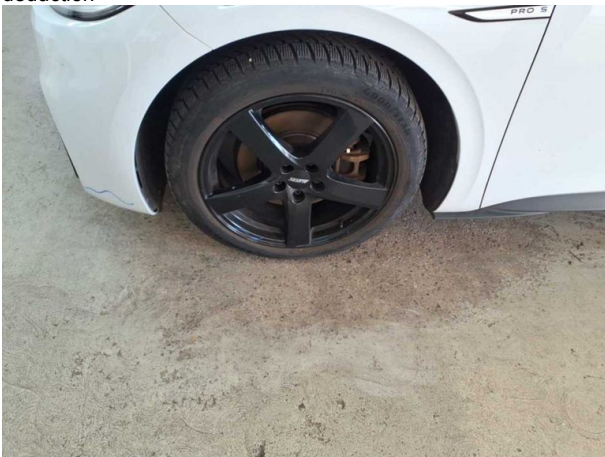
**Damage #3:** Wheel / tyres: Alloy rim - front left side - Scratched -  
No deduction

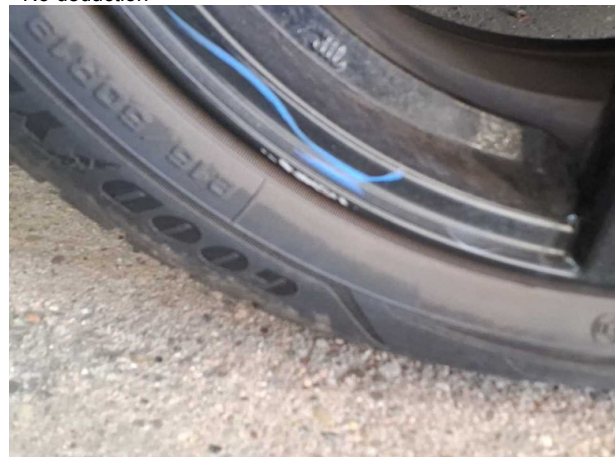
**Damage #3:** Wheel / tyres: Alloy rim - front left side - Scratched  
- No deduction

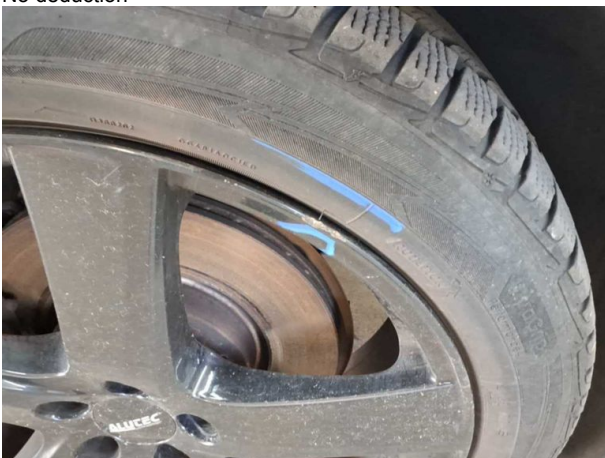
**Damage #4:** Wheel / tyres: Alloy rim - front right side - Scratched -  
No deduction

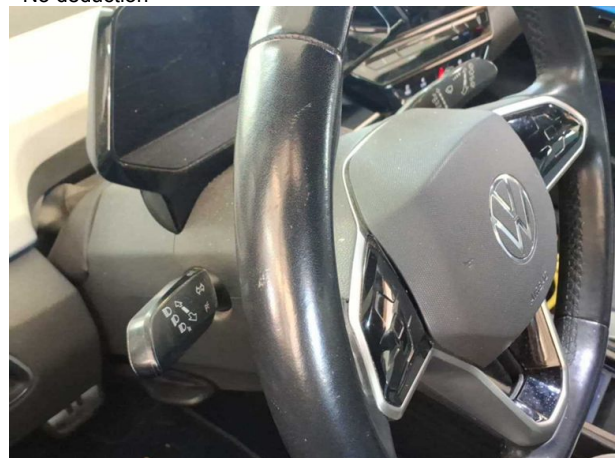
**Damage #6:** Steering system: Steering wheel - Scratched -  
Loss in value

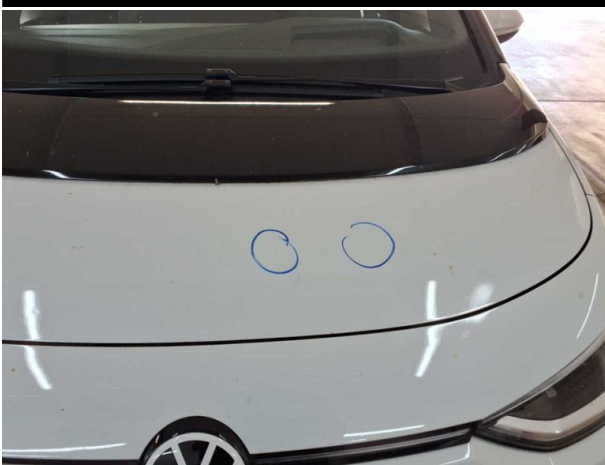
Damage #7: Bonnet: Bonnet - dent(s) - Smooth repair work

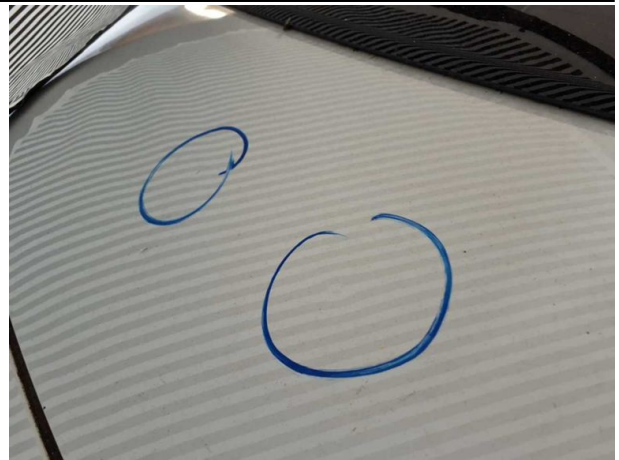
Damage #7: Bonnet: Bonnet - dent(s) - Smooth repair work

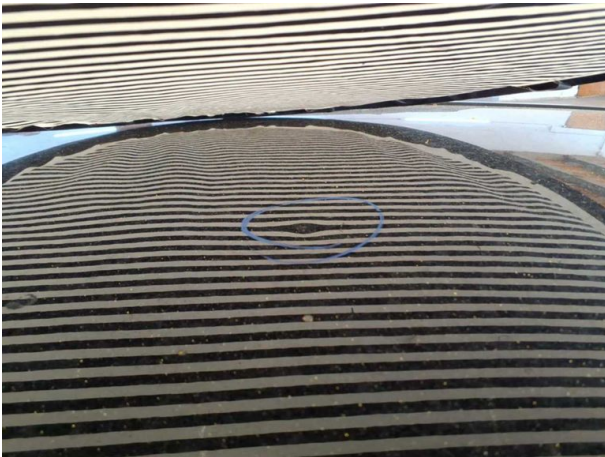
Damage #8: Roof: Roof - dent(s) - Smooth repair work

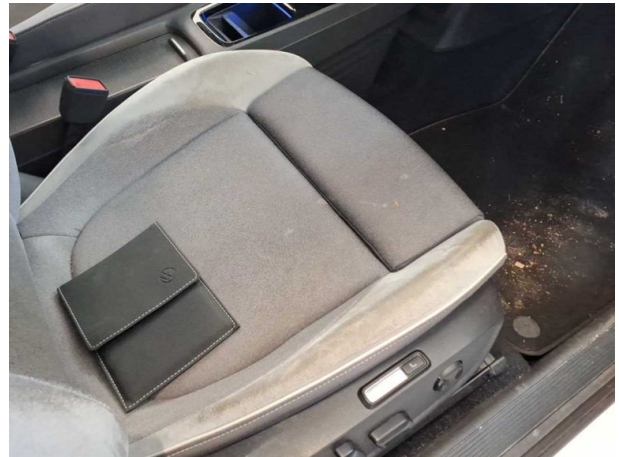
Damage #9: Interior: Interior - Soiled - Clean

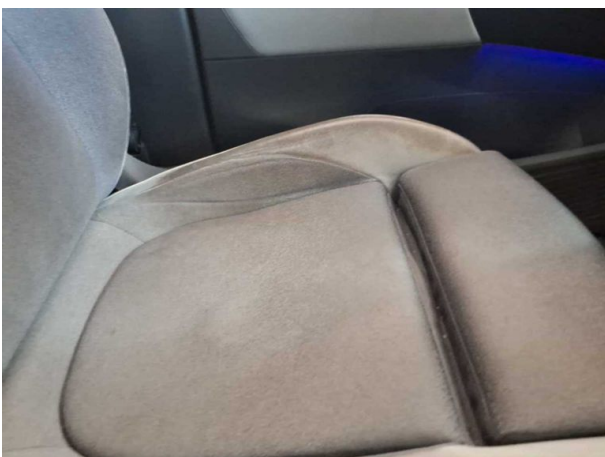
Damage #9: Interior: Interior - Soiled - Clean

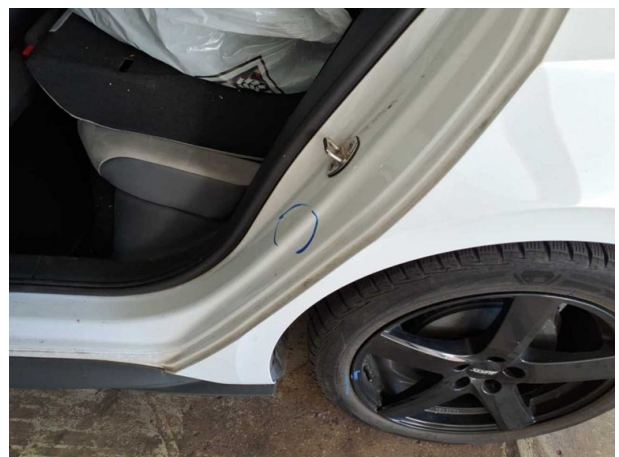
Damage #10: Side panel - rear left side: Sill - dent(s) - Smart repair

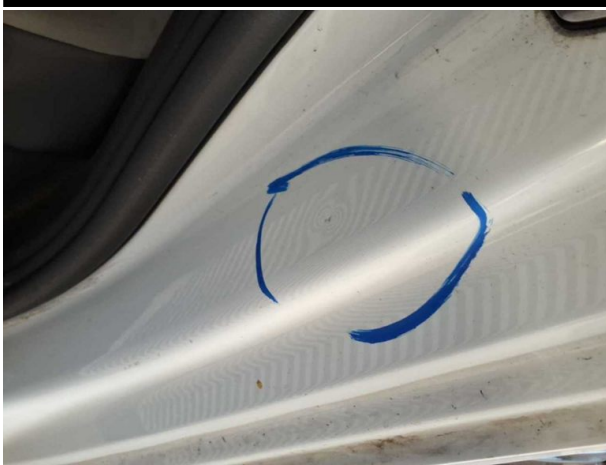
**Damage #10:** Side panel - rear left side: Sill - dent(s) - Smart repair

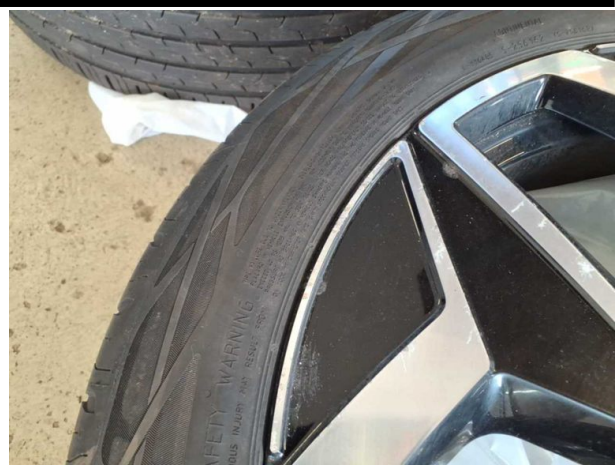
**Damage #12:** 2nd wheel set: Alloy rim set - complete - Scratched - Loss in value

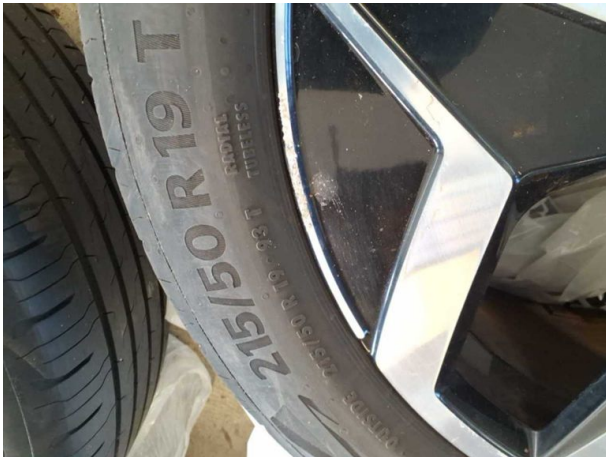
**Damage #12:** 2nd wheel set: Alloy rim set - complete - Scratched - Loss in value

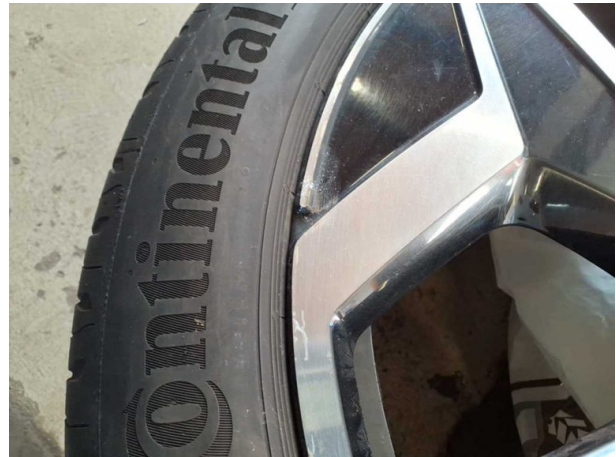
**Damage #12:** 2nd wheel set: Alloy rim set - complete - Scratched - Loss in value

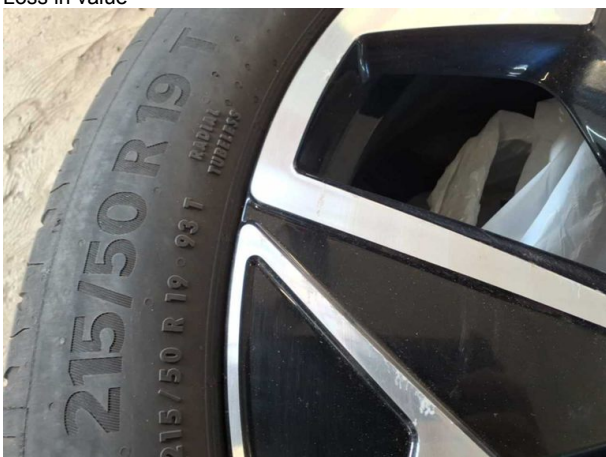
**Damage #12:** 2nd wheel set: Alloy rim set - complete - Scratched - Loss in value

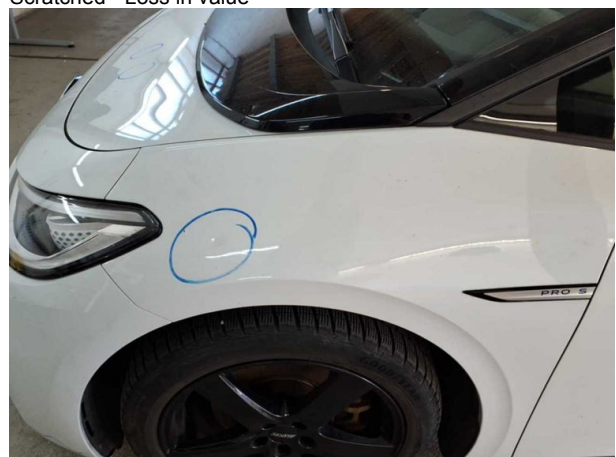
**Damage #13:** Mudguard - left side: Mudguard - left side - De... paintcoat damage - Repair and paint

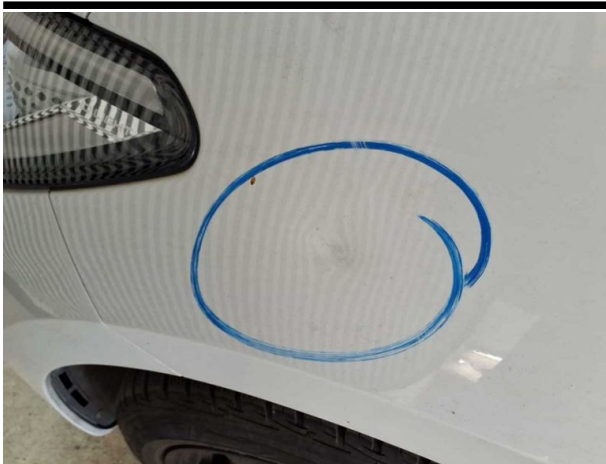
**Damage #13:** Mudguard - left side: Mudguard - left side - Dent / paintcoat damage - Repair and paint

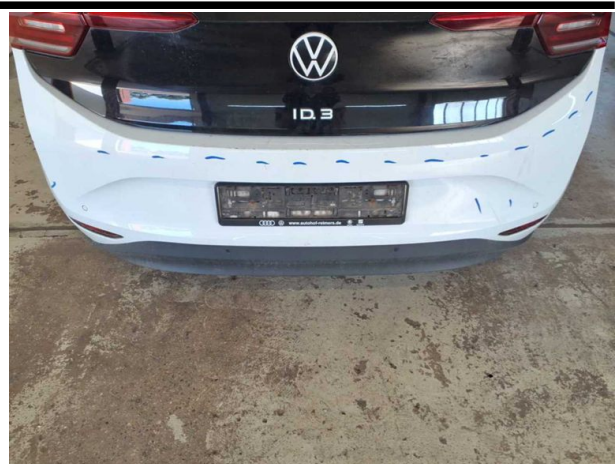
**Damage #14:** Rear bumper: Rear bumper - Scratched - Repair and paint

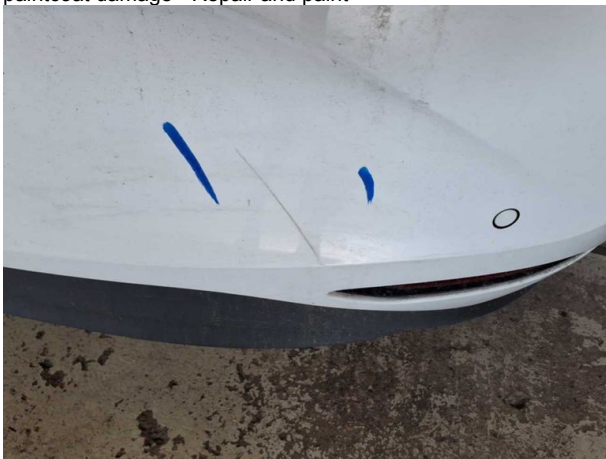
**Damage #14:** Rear bumper: Rear bumper - Scratched - Repair and paint

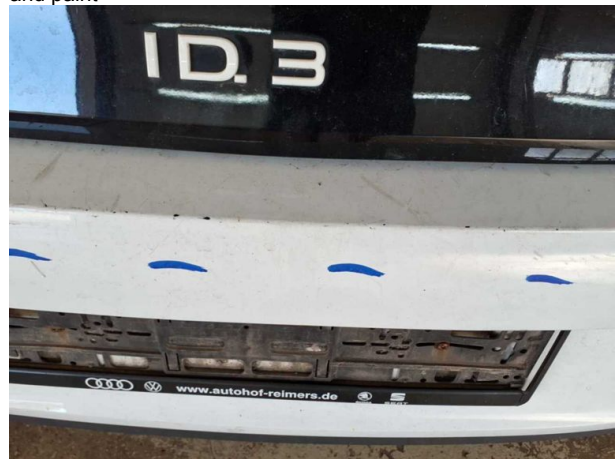
**Damage #14:** Rear bumper: Rear bumper - Scratched - Repair and paint

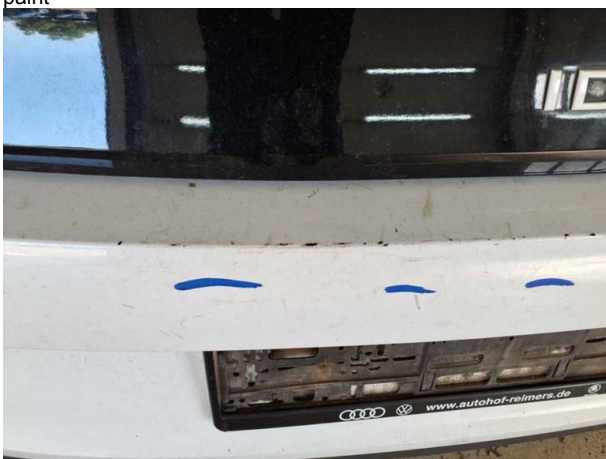
**Damage #14:** Rear bumper: Rear bumper - Scratched - Repair and paint

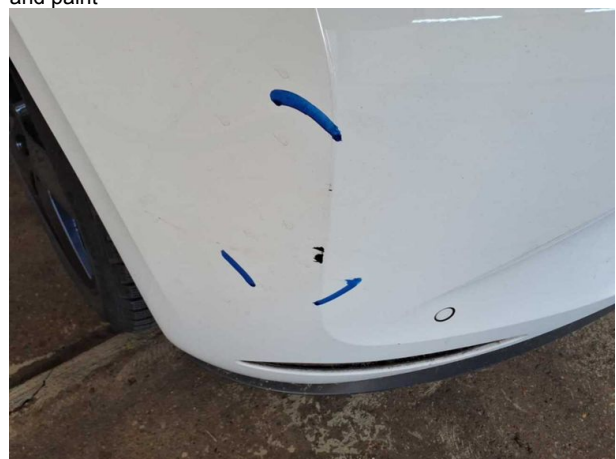
**Damage #14:** Rear bumper: Rear bumper - Scratched - Repair and paint

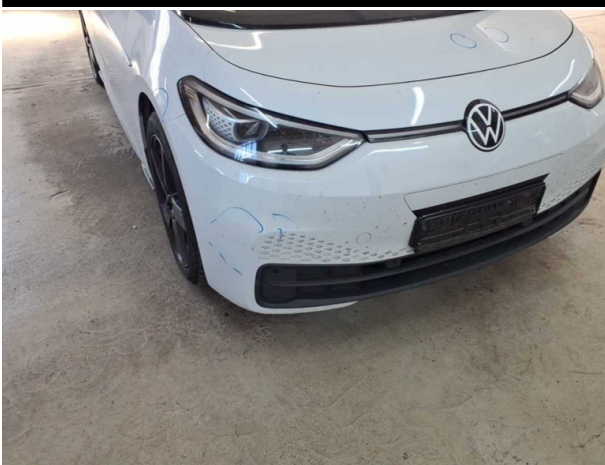
**Damage #15:** Front bumper: Front bumper - Scratched - Repair and paint

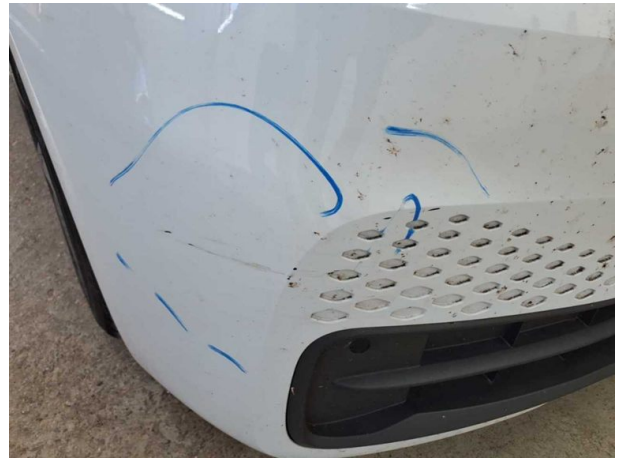
**Damage #15:** Front bumper: Front bumper - Scratched - Rep... and paint

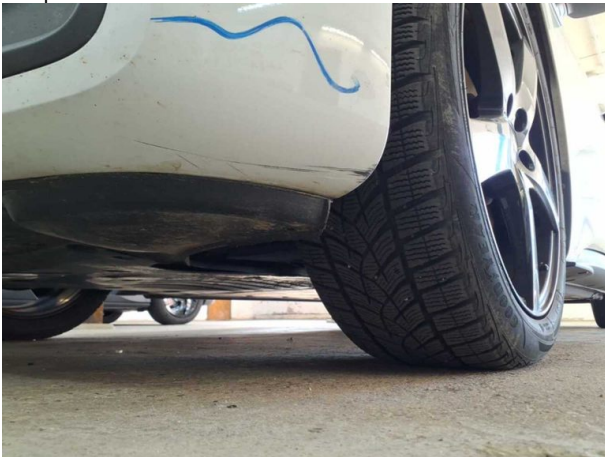
**Damage #15:** Front bumper: Front bumper - Scratched - Repair and paint
