# Zustandsbericht

Protokollnummer: 44532623  
Auftrags-Nr / Referenz: 22168756  
Besichtigungsdatum: 18.03.2026

| Hersteller / Modell | ORA Funky Cat 400 Pro+ | | |

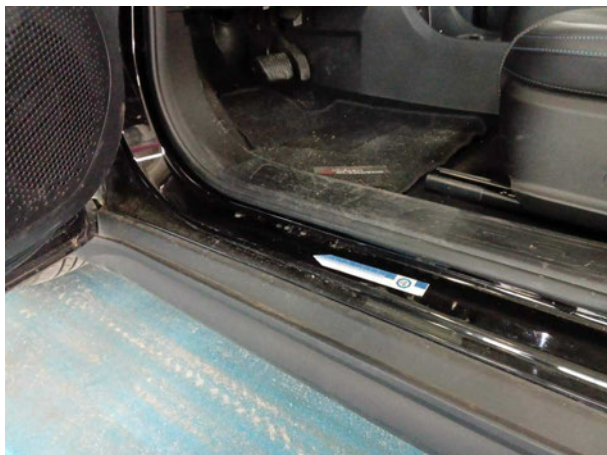
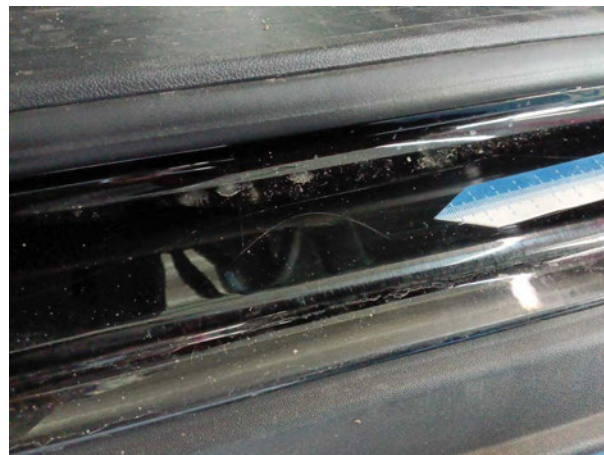
| Nr. | Bauteilgruppe | Beschreibung |
|---|---|---|
| 1 | Schweller links | Einstieg - Kratzer - Smart Repair |

**Beschädigung #1:** Schweller links: Einstieg - Kratzer - Smart Repair

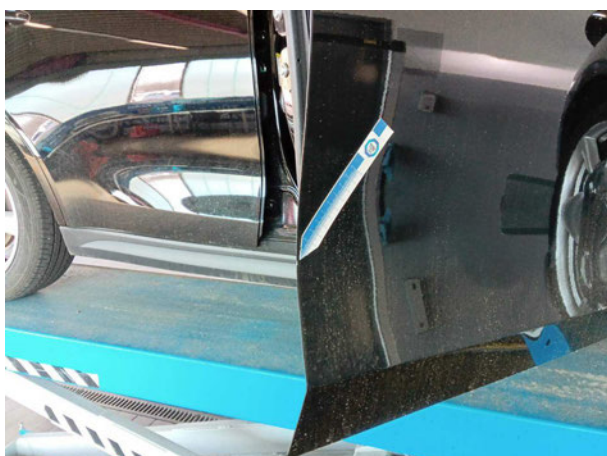
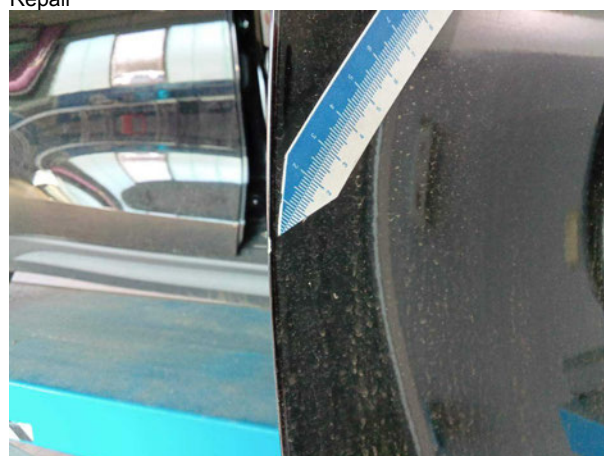
| Nr. | Bauteilgruppe | Beschreibung |
|---|---|---|
| 2 | Tür vorn rechts | Tür - Lackmangel - Smart Repair |

**Beschädigung #2:** Tür vorn rechts: Tür - Lackmangel - Smart Repair

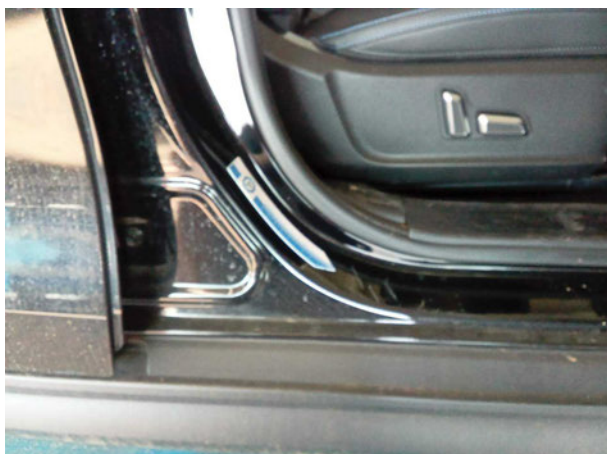
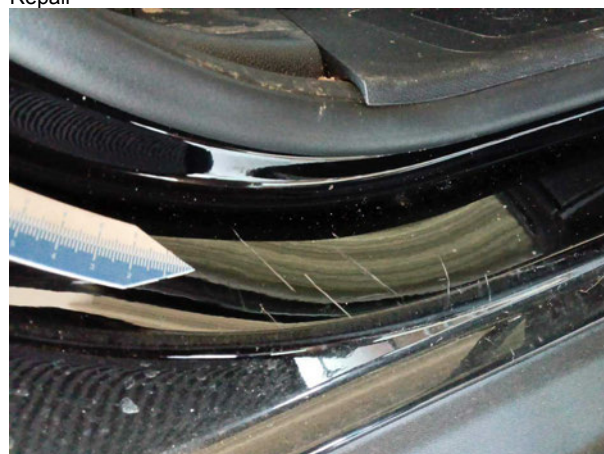
| Nr. | Bauteilgruppe | Beschreibung |
|---|---|---|
| 3 | Schweller rechts | Einstieg - Kratzer - Smart Repair |

**Beschädigung #3:** Schweller rechts: Einstieg - Kratzer - Smart Repair

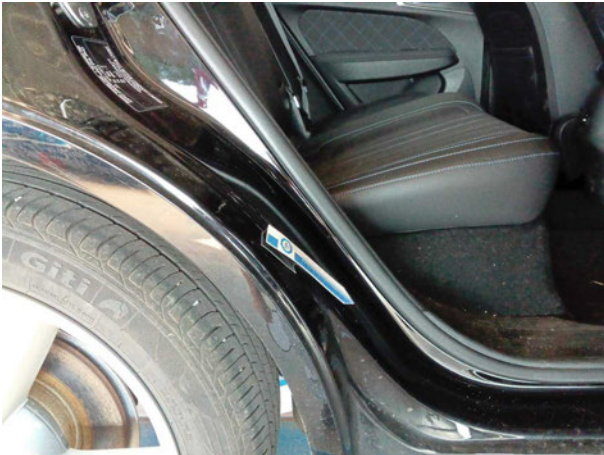
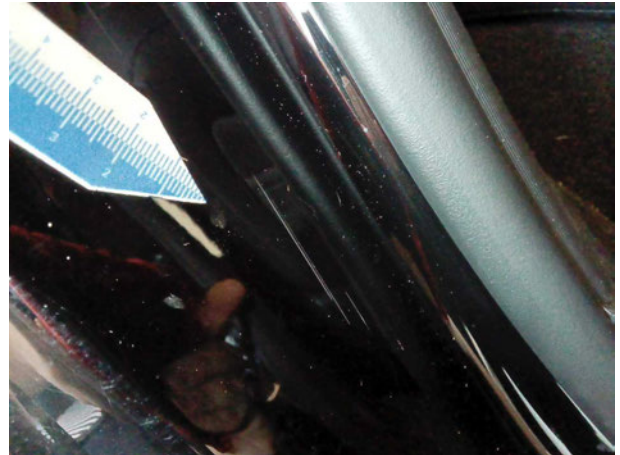
| Nr. | Bauteilgruppe | Beschreibung |
|---|---|---|
| 4 | Seitenwand rechts | Einstieg - Kratzer - Smart Repair |

**Beschädigung #4:** Seitenwand rechts: Einstieg - Kratzer - Smart Repair

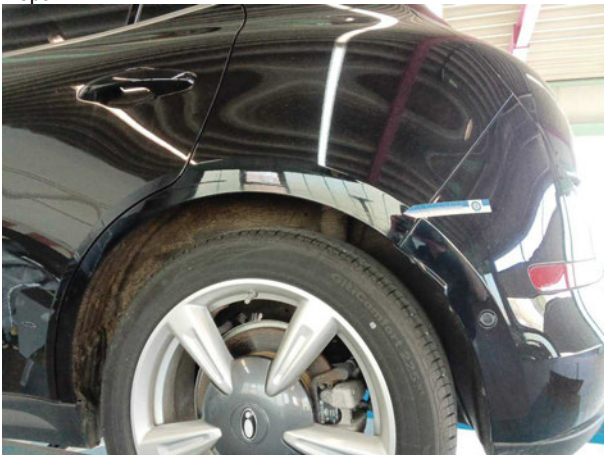
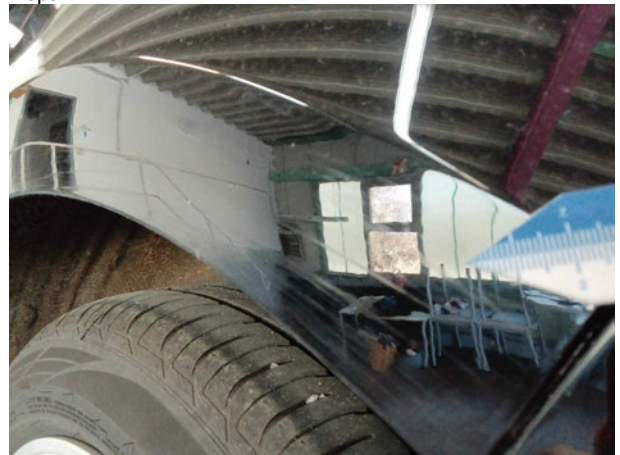
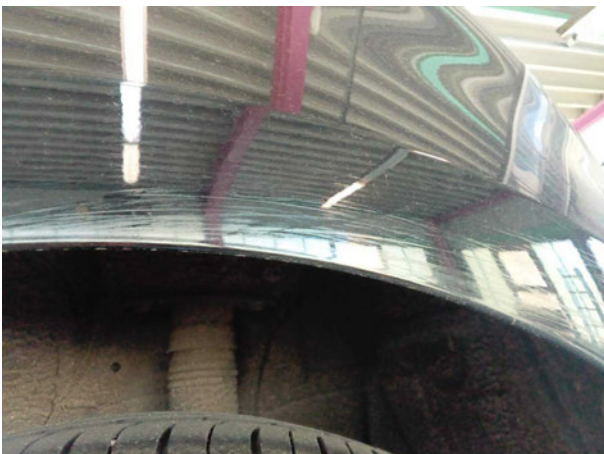
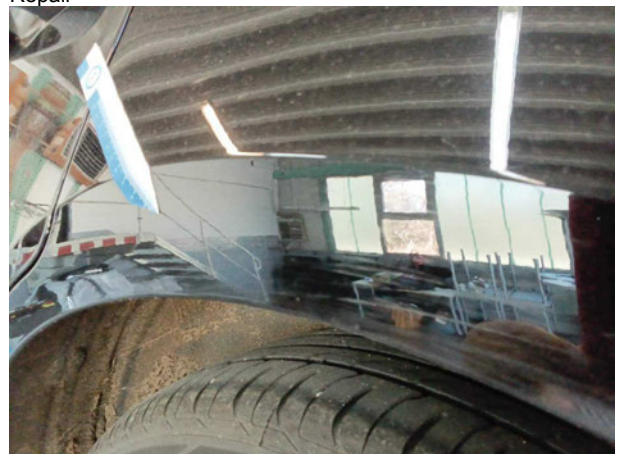
| Nr. | Bauteilgruppe | Beschreibung |
|---|---|---|
| 5 | Seitenwand links | Radlauf - Kratzer - Smart Repair |

**Beschädigung #5:** Seitenwand links: Radlauf - Kratzer - Smart Repair

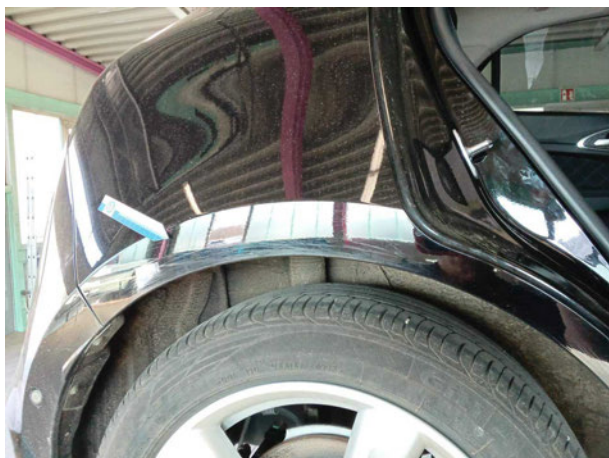
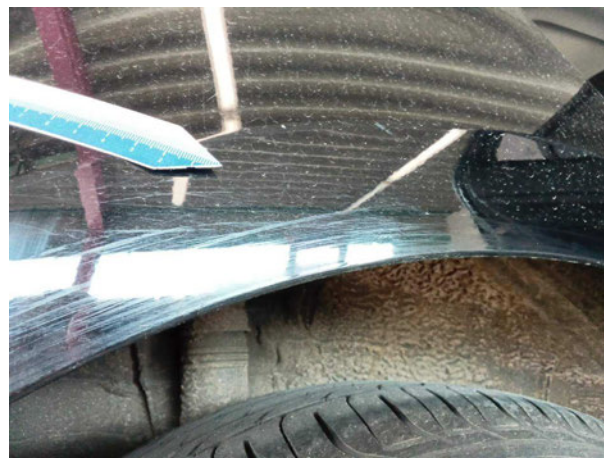
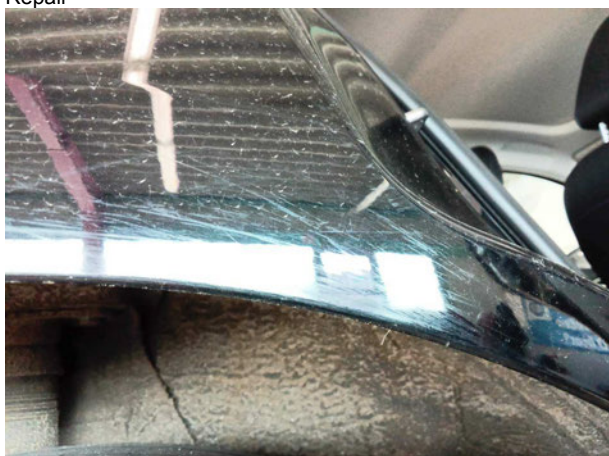
| Nr. | Bauteilgruppe | Beschreibung |
|---|---|---|
| 6 | Seitenwand rechts | Radlauf - Kratzer - Smart Repair |

**Beschädigung #6:** Seitenwand rechts: Radlauf - Kratzer - Smart Repair

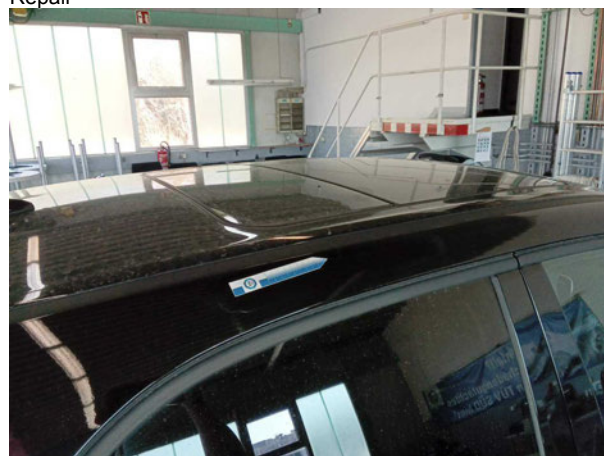
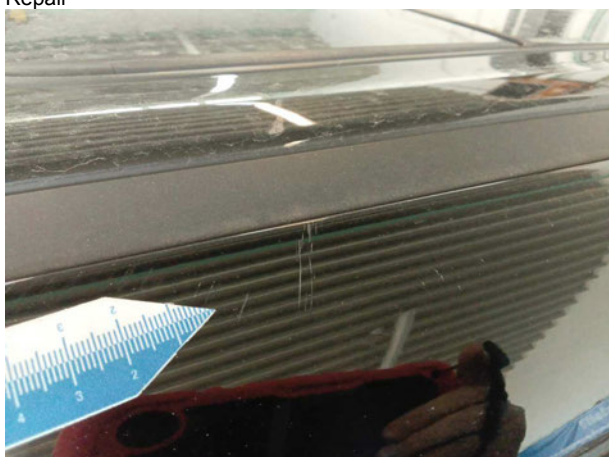
| Nr. | Bauteilgruppe | Beschreibung |
|---|---|---|
| 7 | Fahrzeugdach | Dachholm rechts - Kratzer - Smart Repair |

**Beschädigung #7:** Fahrzeugdach: Dachholm rechts - Kratzer - Smart Repair

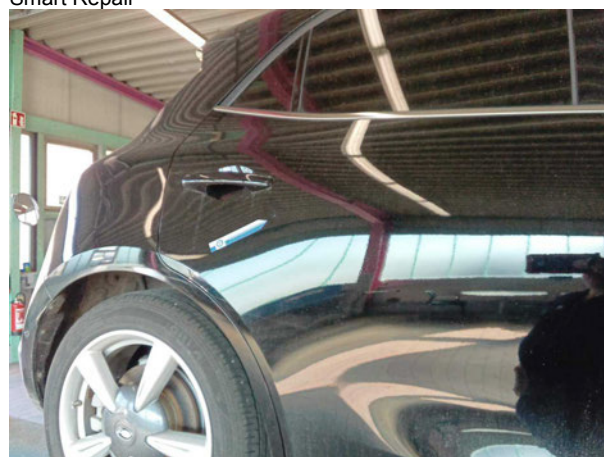
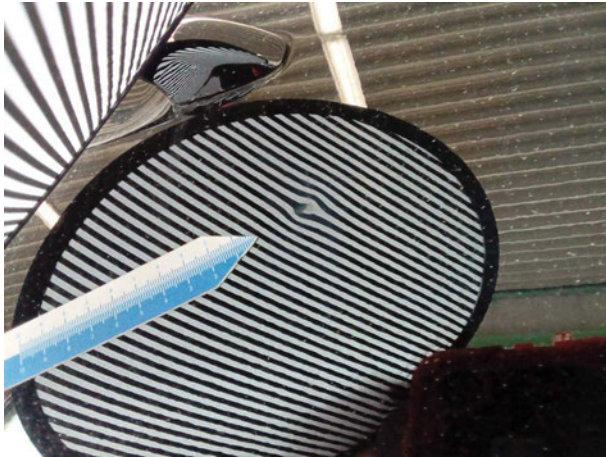
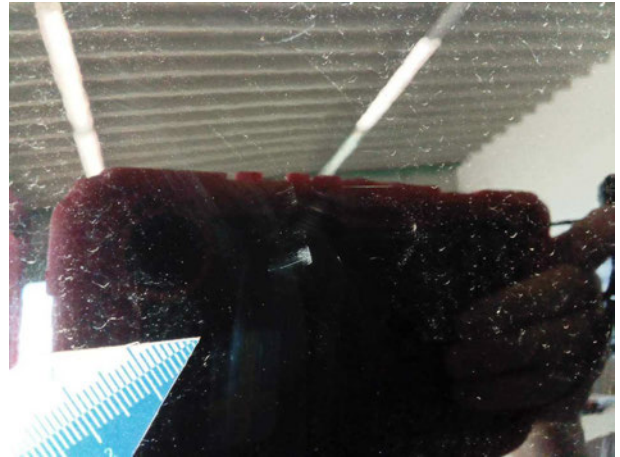
| Nr. | Bauteilgruppe | Beschreibung |
|---|---|---|
| 8 | Tür hinten rechts | Tür - Delle / Lackschaden - instandsetzen und lackieren |

**Beschädigung #8:** Tür hinten rechts: Tür - Delle / Lackschaden - instandsetzen und lackieren

**Beschädigung #8:** Tür hinten rechts: Tür - Delle / Lackschaden -  
instandsetzen und lackieren
