# Wertgutachten

Protokollnummer: 47123206  
Auftrags-Nr / Referenz:  
Besichtigungsdatum: 09.07.2026  
Sachverständiger: Oliver Hase  
Besichtigung durch: Christian Kabbeck

| Hersteller / Modell | Mercedes-Benz Vito | | |

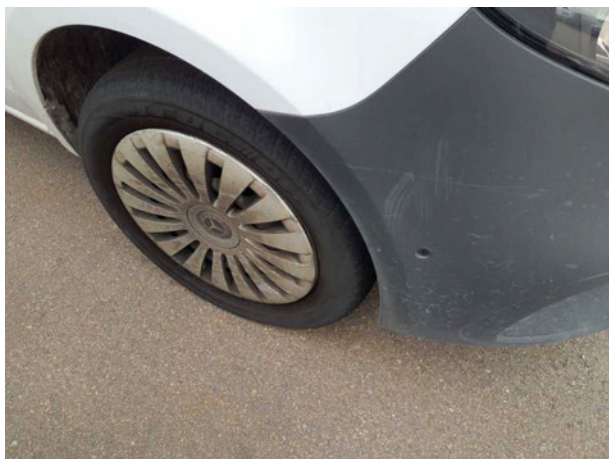
| Nr. | Bauteilgruppe | Beschreibung | Kosten (netto) |
|---|---|---|---|
| 1 | Rad/Reifen | Raddeckel (VR) - verformt - erneuern | 20,00 € |

**Beschädigung #1:** Rad/Reifen: Raddeckel (VR) - verformt - erneuern

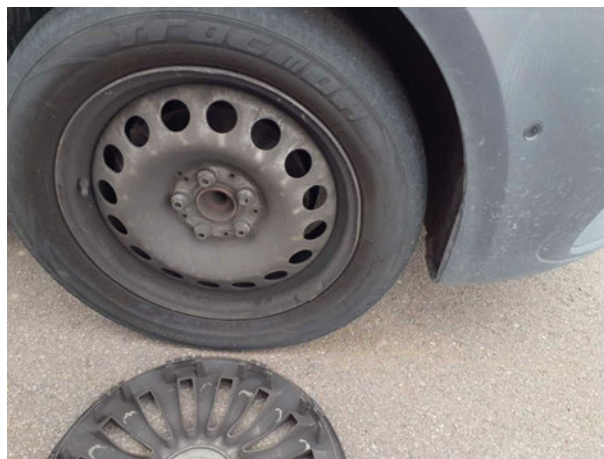
| Nr. | Bauteilgruppe | Beschreibung | Kosten (netto) |
|---|---|---|---|
| 3 | Rad/Reifen | Felge vorn rechts (Folgekosten können entstehen) - verformt - erneuern | 120,00 € |

**Beschädigung #3:** Rad/Reifen: Felge vorn rechts (Folgekosten können entstehen) - verformt - erneuern

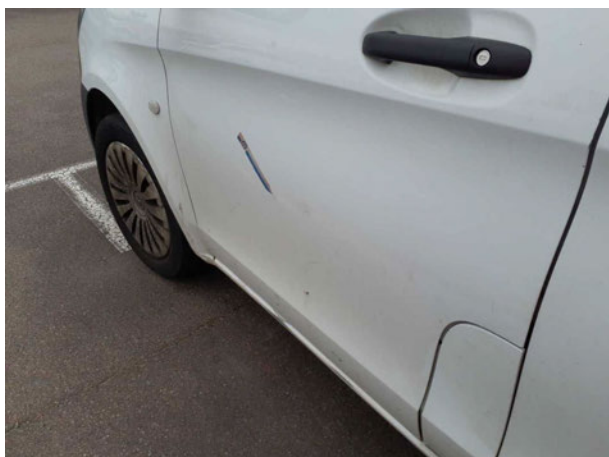
| Nr. | Bauteilgruppe | Beschreibung | Kosten (netto) |
|---|---|---|---|
| 4 | Tür vorn links | Tür - Delle(n) - Smart Repair | 145,00 € |

**Beschädigung #4:** Tür vorn links: Tür - Delle(n) - Smart Repair

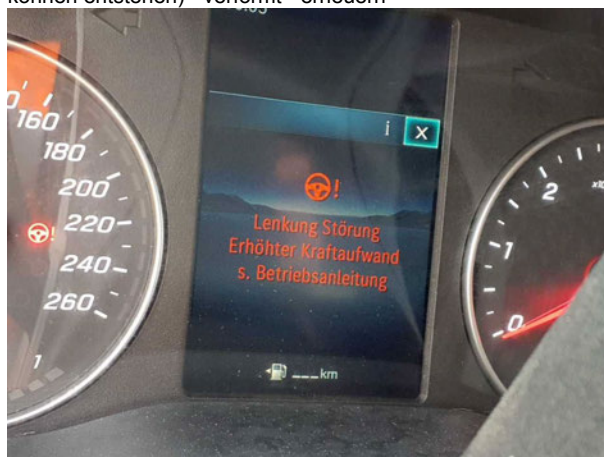
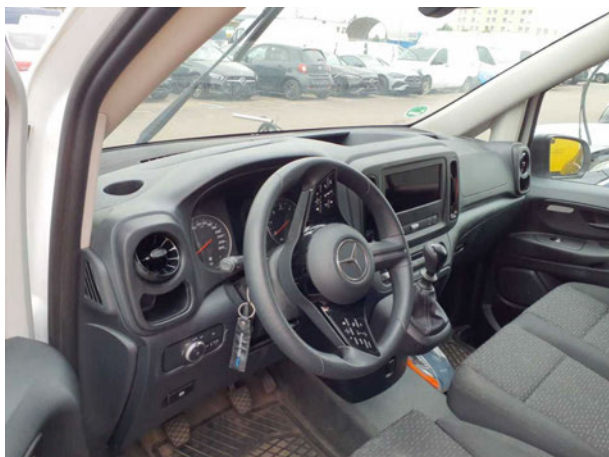
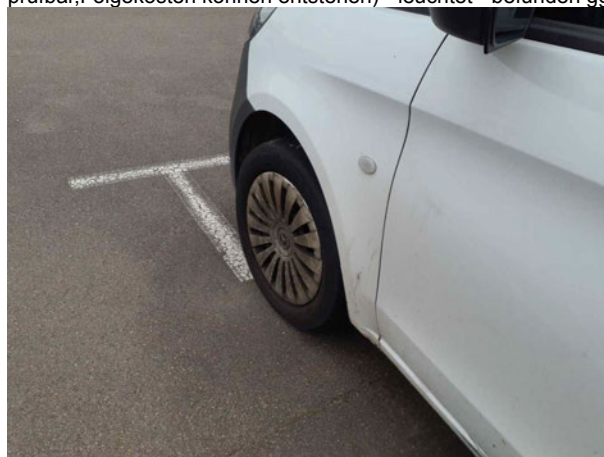
| Nr. | Bauteilgruppe | Beschreibung | Kosten (netto) |
|---|---|---|---|
| 5 | Lenkanlage | Lenkanlage (nur bei Motorlauf prüfbar, Folgekosten können entstehen) - leuchtet - befunden ggf. instandsetzen | 150,00 € |

- Das Fahrzeug war zum Zeitpunkt der Besichtigung, aufgrund des unter Unfall oder wertmindernden Faktoren aufgeführten Schadenmerkmals, nicht betriebs bzw. verkehrssicher.  
Dies hat folgenden Grund: Fehler Lenkanlage

**Beschädigung #5:** Lenkanlage: Lenkanlage (nur bei Motorlauf prüfbar, Folgekosten können entstehen) - leuchtet - befunden ggf.

-wenn Fahrzeug doch fahrbereit, Befund an der Lenkungs- und VA rechts prüfen, da Folie verformt und Füllmenge Lenkung schwergängig -> an Spurstangen ist keine äußerliche Verformung erkennbar, Lenkgesteuer nur bei Motorlauf prüfbar -> Folgekosten können entstehen

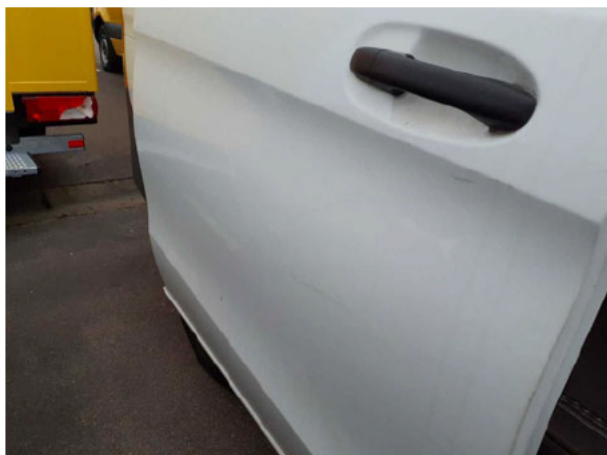
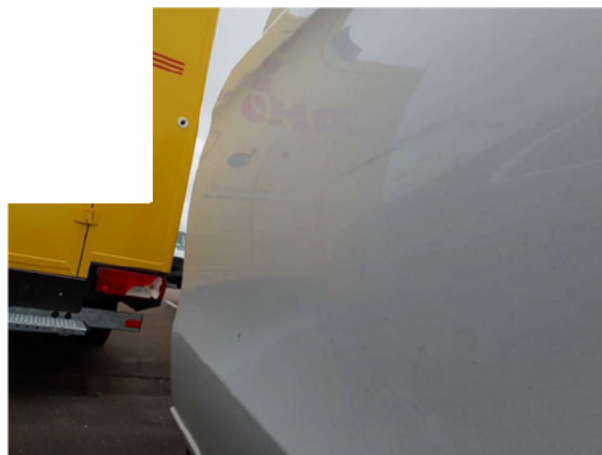
| Nr. | Bauteilgruppe | Beschreibung | Kosten (netto) |
|---|---|---|---|
| 6 | Schiebetür rechts | Schiebetür - Delle(n) - Smart Repair | 173,00 € |

**Beschädigung #6:** Schiebetür rechts: Schiebetür - Delle(n) - Smart Repair

**Beschädigung #6:** Schiebetür rechts: Schiebetür - Delle(n) - Sm... Repair

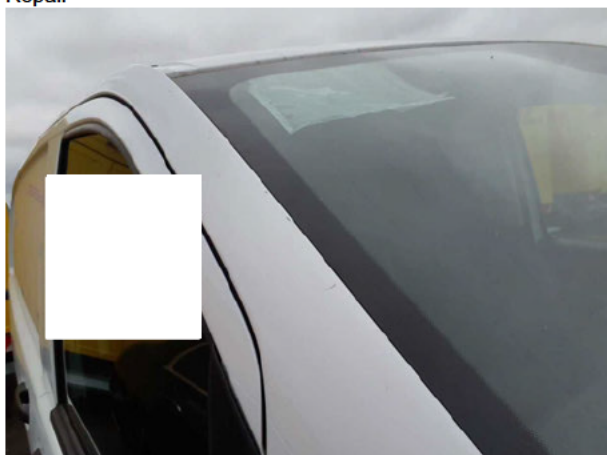
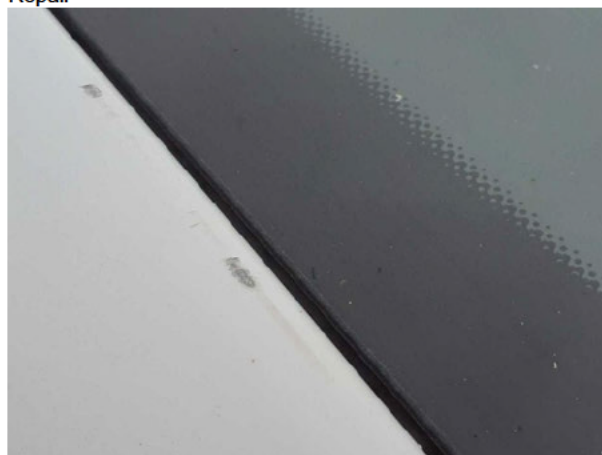
| Nr. | Bauteilgruppe | Beschreibung | Kosten (netto) |
|---|---|---|---|
| 7 | Karosserie | A-Säule rechts - Delle / Lackschaden - lackieren | 289,00 € |

**Beschädigung #7:** Karosserie: A-Säule rechts - Delle / Lackschaden - lackieren

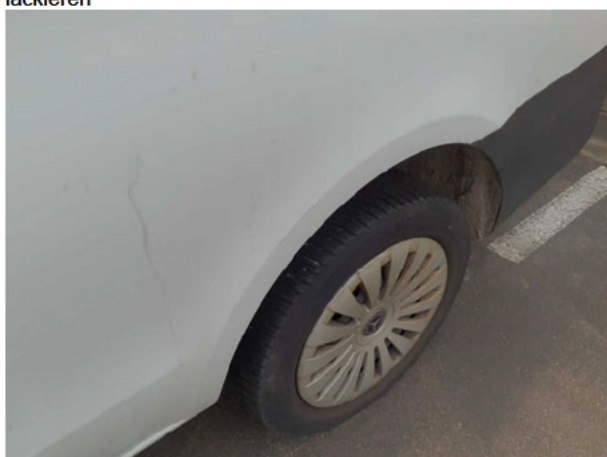
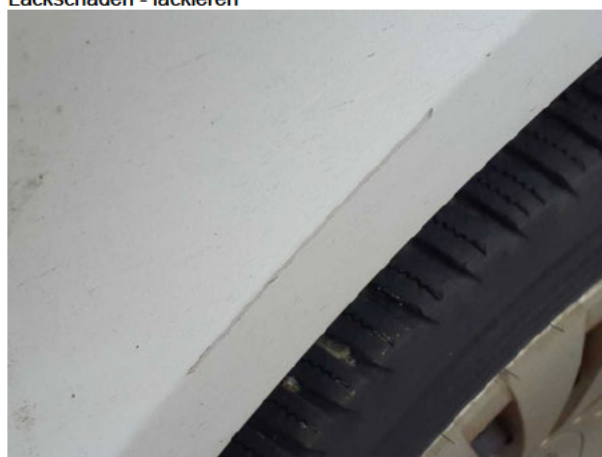
| Nr. | Bauteilgruppe | Beschreibung | Kosten (netto) |
|---|---|---|---|
| 8 | Seitenwand links | Seitenwand - Delle / Lackschaden - lackieren | 320,00 € |

**Beschädigung #8:** Seitenwand links: Seitenwand - Delle / Lackschaden - lackieren

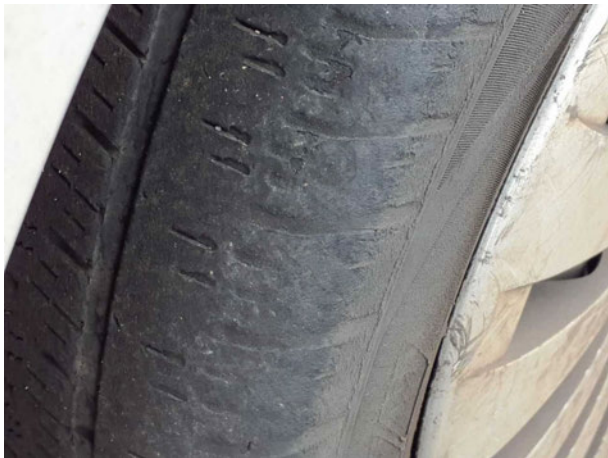
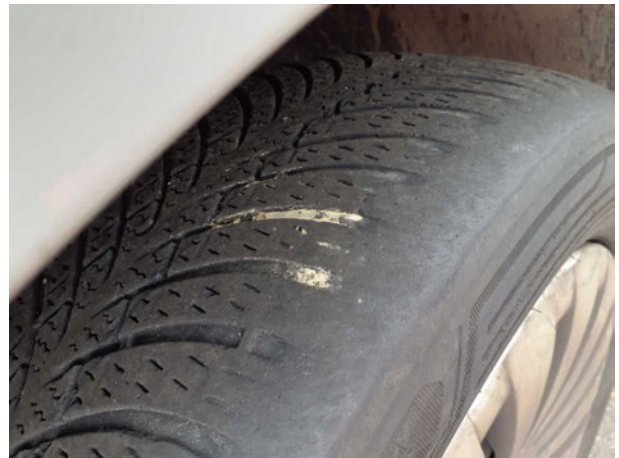
| Achse | Reifengröße | Reifentyp | Hersteller | Profiltiefe | Verkehrstauglichkeit |
|---|---|---|---|---|---|
| 1 | 225/55 R17 C | Ganzjahresreifen auf Stahl mit Radzierblende | unterschiedliche Hersteller | 0mm / 0mm | n.i.O. |

| Nr. | Bauteilgruppe | Beschreibung | Kosten (netto) |
|---|---|---|---|
| 9 | Rad/Reifen | Reifen vorn - verschlissen - erneuern | 380,00 € |

**Beschädigung #9:** Rad/Reifen: Reifen vorn - verschlissen - erneuern

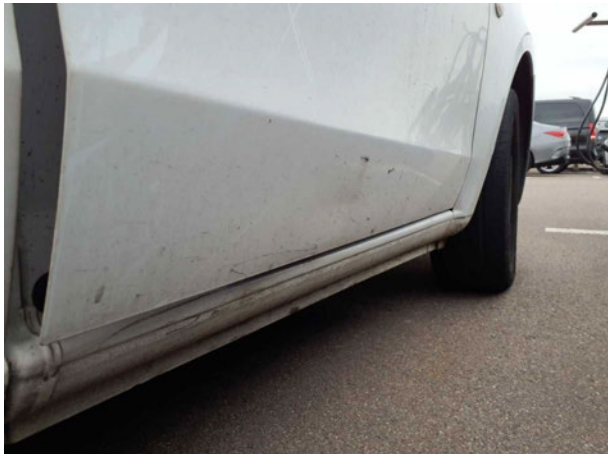
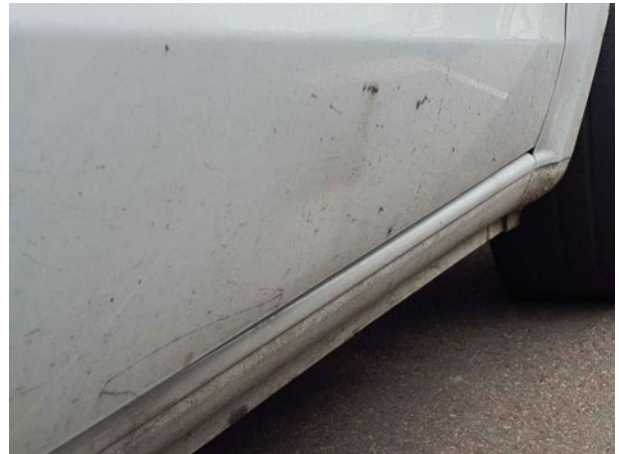
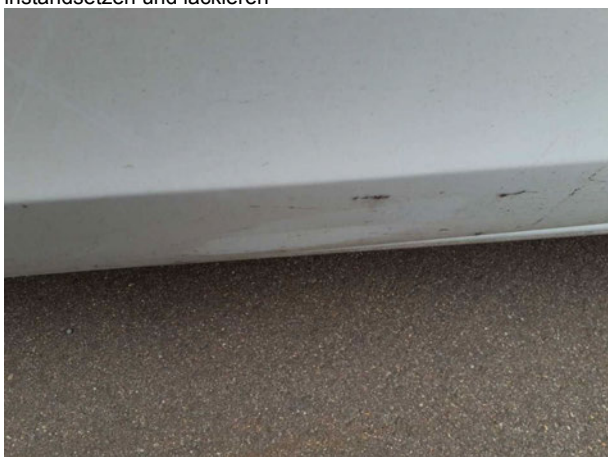
| Nr. | Bauteilgruppe | Beschreibung | Kosten (netto) |
|---|---|---|---|
| 10 | Tür vorn rechts | Tür - Delle / Lackschaden - instandsetzen und lackieren | 481,00 € |

**Beschädigung #10:** Tür vorn rechts: Tür - Delle / Lackschaden - instandsetzen und lackieren

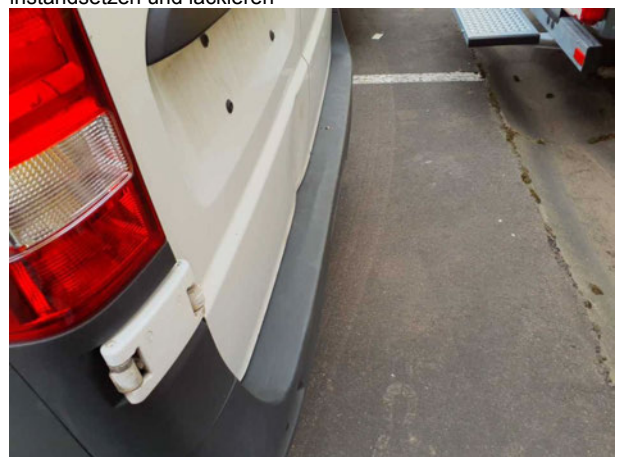
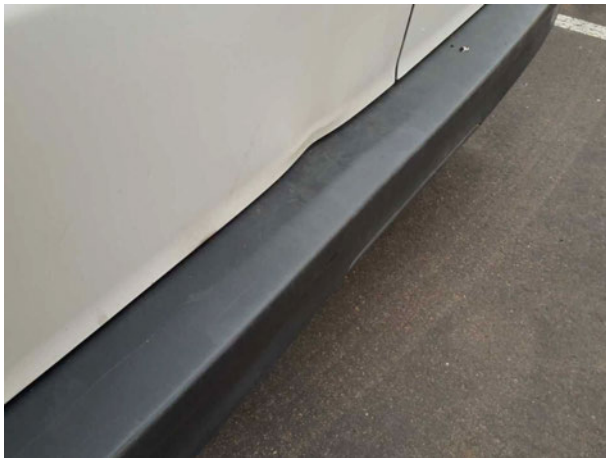
| Nr. | Bauteilgruppe | Beschreibung | Kosten (netto) |
|---|---|---|---|
| 11 | Stoßfänger hinten | Stoßfänger mit Parktronic (Folgekosten können entstehen) - verformt - erneuern | 538,00 € |

**Beschädigung #11:** Stossfänger hinten: Stossfänger mit Parktro...  
(Folgekosten können entstehen) - verformt - erneuern

**Beschädigung #11:** Stossfänger hinten: Stossfänger mit Parktronic (Folgekosten können entstehen) - verformt - erneuern

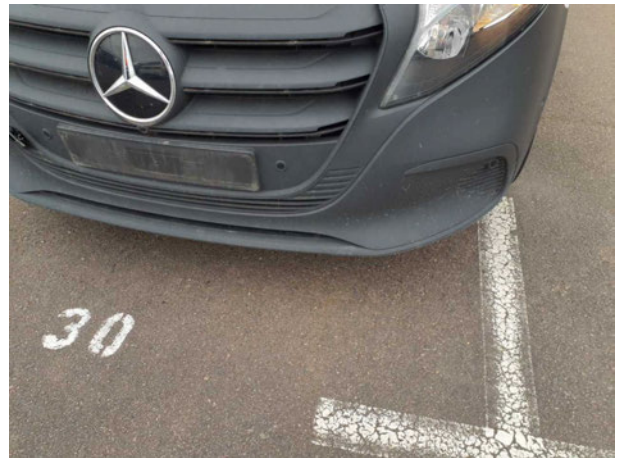
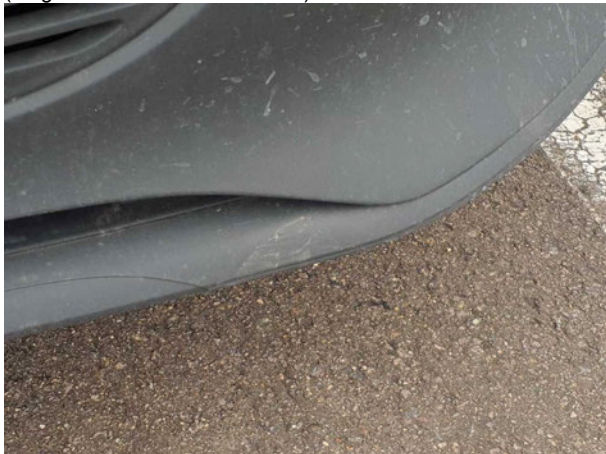
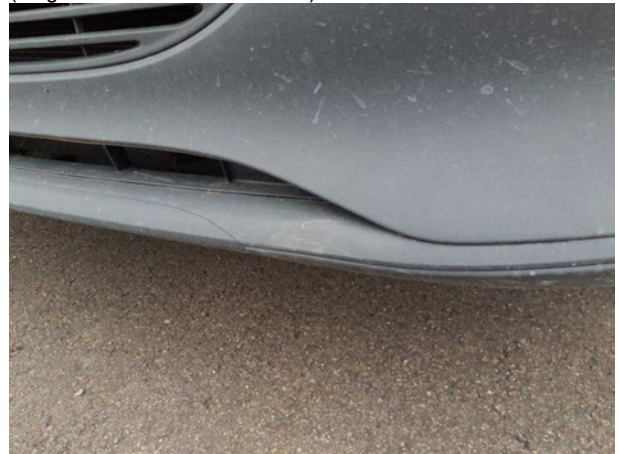
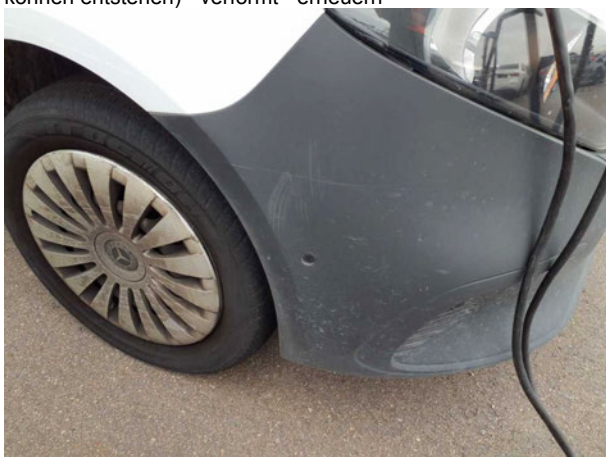
| Nr. | Bauteilgruppe | Beschreibung | Kosten (netto) |
|---|---|---|---|
| 13 | Stoßfänger vorn | Stoßfänger vorn (Folgekosten können entstehen) - verformt - erneuern | 609,00 € |

**Beschädigung #13:** Stossfänger vorn: Stossfänger vorn (Folgekosten können entstehen) - verformt - erneuern

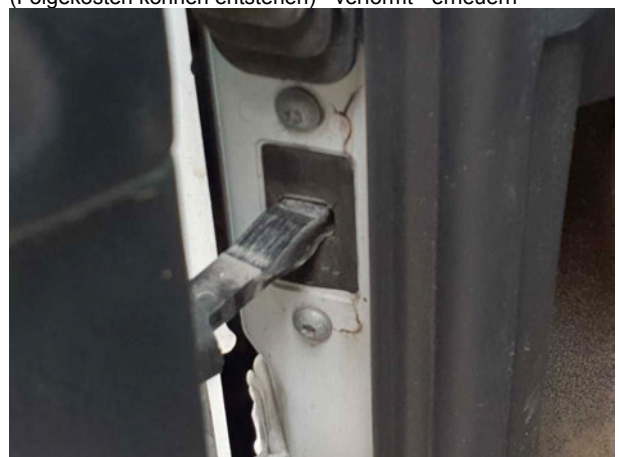
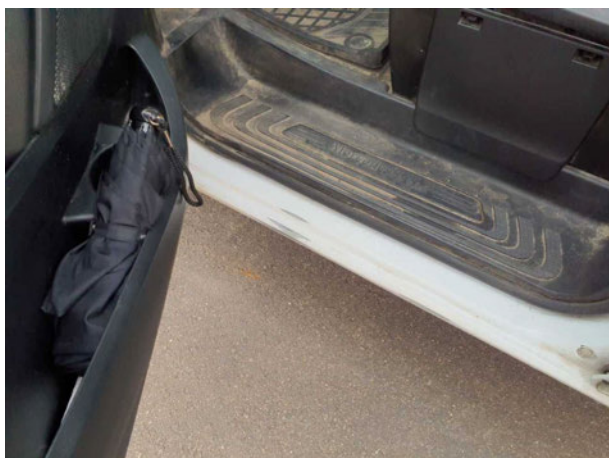
| Nr. | Bauteilgruppe | Beschreibung | Kosten (netto) |
|---|---|---|---|
| 14 | Karosserie | A-Säule links (+ Einstieg) - gebrochen / gerissen - instandsetzen/lackieren (S3) | 650,00 € |

**Beschädigung #14:** Karosserie: A-Säule links (+ Einstieg) - gebrochen / gerissen - instandsetzen/lackieren (S3)

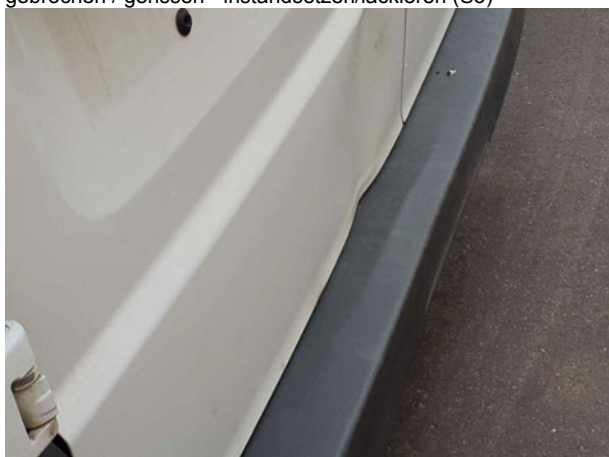
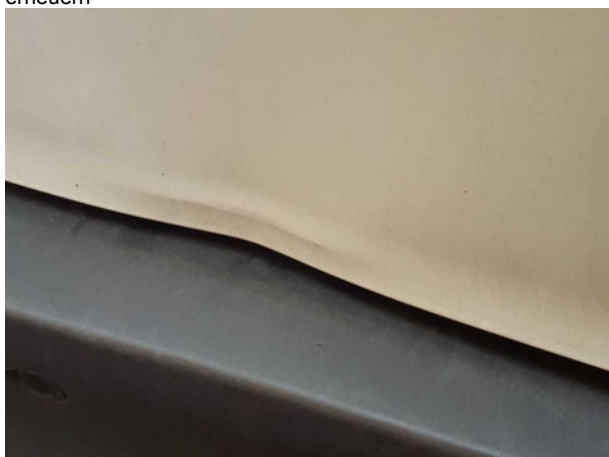
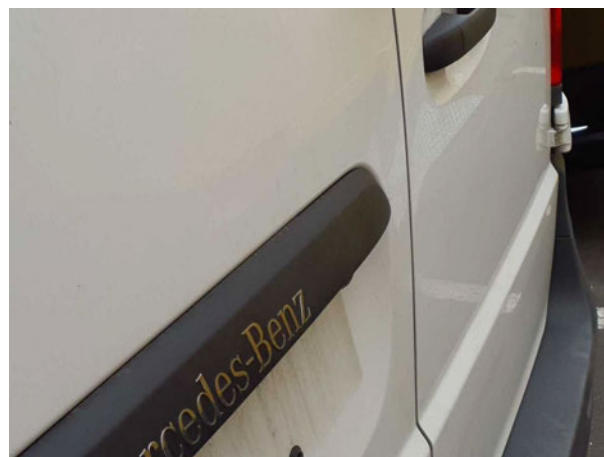
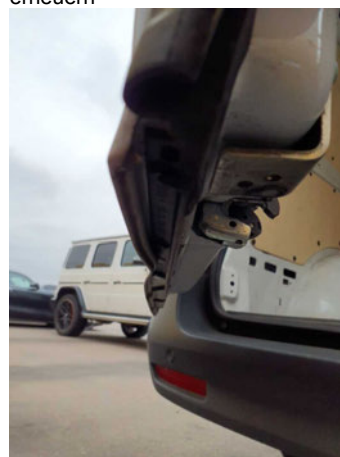
| Nr. | Bauteilgruppe | Beschreibung | Kosten (netto) |
|---|---|---|---|
| 16 | Heckklappe/-tür | Hecktür links - verformt - erneuern | 1.433,58 € |

**Beschädigung #16:** Heckklappe/-tür: Hecktür links - verformt - erneuern
