Zustandsbericht / Minderwertgutachten

Mobility Concept GmbH, Grünwalder Weg 34, 82041 Oberhaching
03.06.2026

Erstzulassung	19.03.2021	Letzte Zulassung	19.03.2021
Fahrzeugart	Personenkraftwagen	Hersteller	Mercedes-Benz
Typ / Verkaufsbez.	C T-Modell (BM 205)(09.2014->) / C 300 de T Avantgarde (EURO 6d)	Aufbauart	Kombi
Türen	5	Sitzplätze	5
Fahrzeug-Ident.-Nr.	W1K2052131G090575	HSN / TSN	2222 / ALF
DAT Europa-Code®	015700722130001	DAT Marktindex	DE008 6150
Km-Stand abgelesen	173860	Nächste HU §29 StVZO	05 / 2026
Energiequelle / Kraftstoff	Hybr.D/E ext.aufl.	Zylinderanzahl	4 / Hybridantrieb
Leistung (kW)	143	Hubraum (ccm)	1950
Schadstoffklasse:	EURO6;WLTP;AP;PI/CI; M, N1 I	Antriebsart	Heckantrieb
Getriebe / Gänge	Automatik / 9	Felgen	Leichtmetall
Farbe	Grau / Wasserbasis / 2-Schicht / 992	Polster / Farbe	Stoff / Schwarz

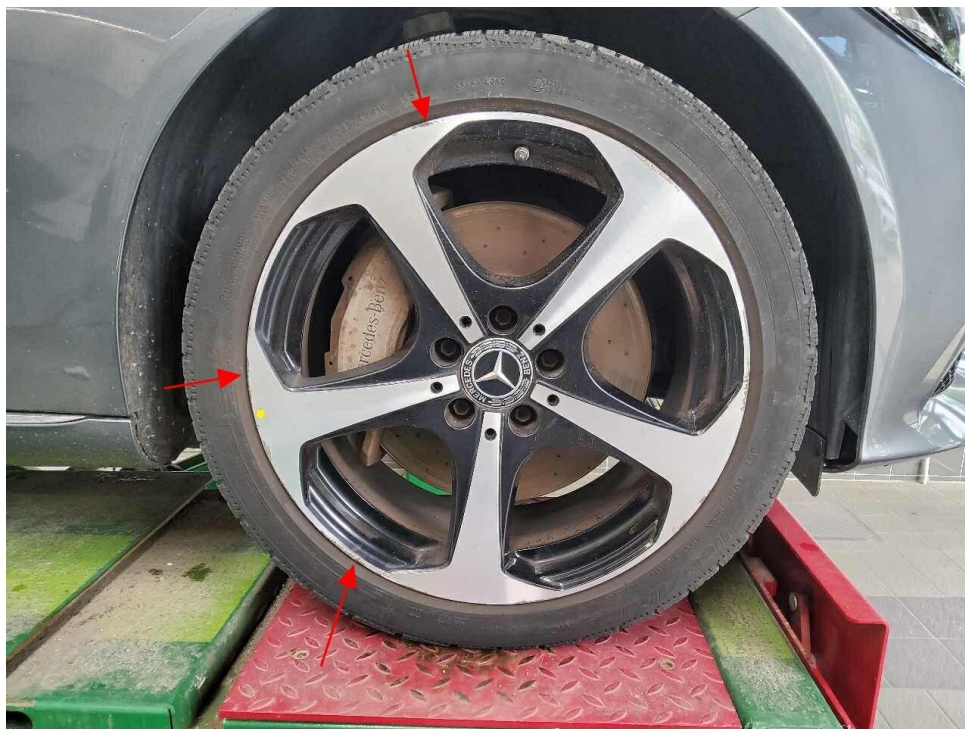
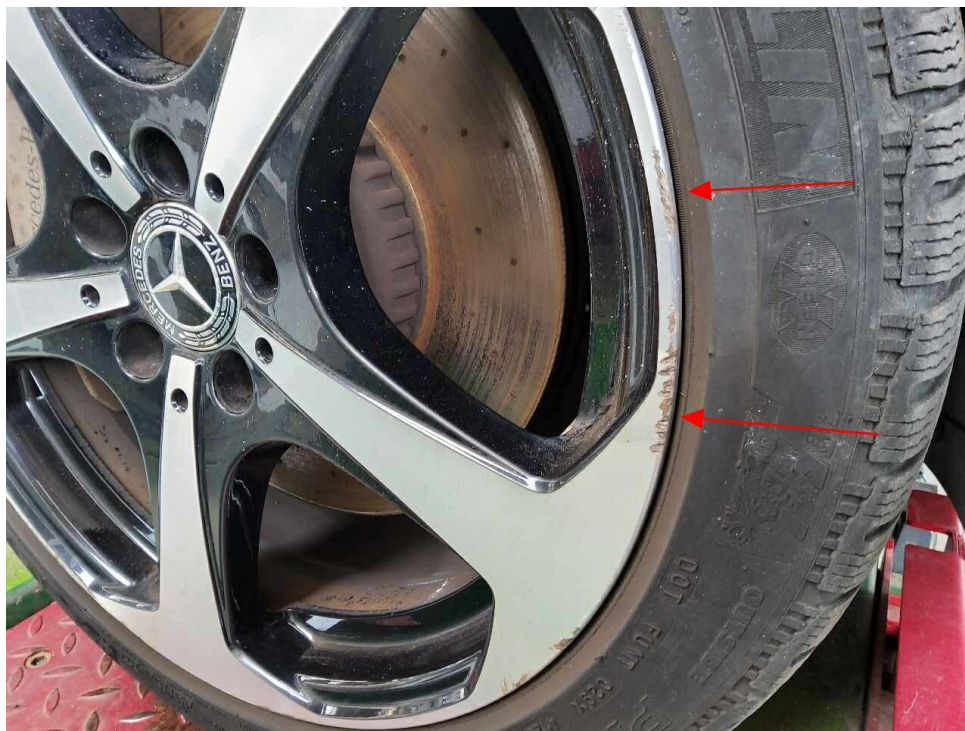
Bild 15 : Laufrad 1. Achse rechts Aluminiumfelge (glanzgedreht) zerkratzt mit Materialabtrag

Bild 16 : Laufrad 1. Achse rechts Aluminiumfelge (glanzgedreht) zerkratzt mit Materialabtrag

1. Laufrad 1. Achse rechts
Aluminiumfelge (glanzgedreht)
zerkratzt mit Materialabtrag, erneuern
(Bild 15, 16)
2. Laufrad 2. Achse rechts
Aluminiumfelge (glanzgedreht)
zerkratzt mit Materialabtrag, erneuern
(Bild 17, 18)
3. Laufrad 2. Radsatz Sommer
Aluminiumfelge (glanzgedreht)
zerkratzt mit Materialabtrag, erneuern
(Bild 19, 20)
4. Seitenteil hinten links mehrfach
ingedellt, drücken (Bild 21)
5. Dach mehrfach eingedellt, drücken
(Bild 22, 23)
6. Seitenteil hinten rechts unterhalb
deformiert, instandsetzen (Bild 24)
7. Hauptuntersuchung überfällig,
erneuern

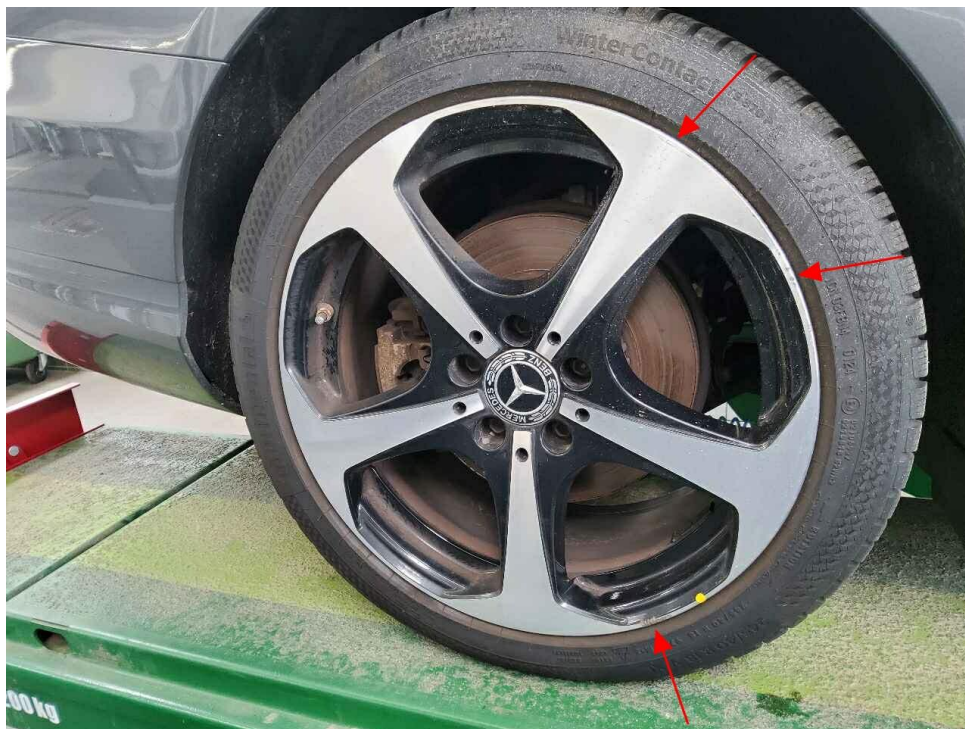
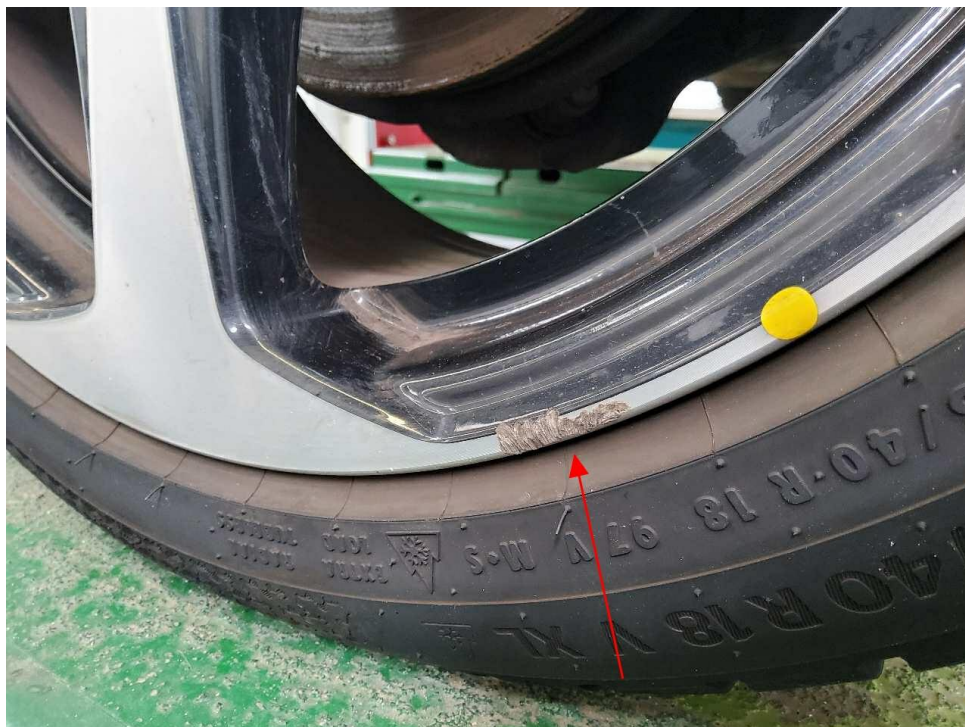
Bild 17 : Laufrad 2. Achse rechts Aluminiumfelge (glanzgedreht) zerkratzt mit Materialabtrag

Bild 18 : Laufrad 2. Achse rechts Aluminiumfelge (glanzgedreht) zerkratzt mit Materialabtrag

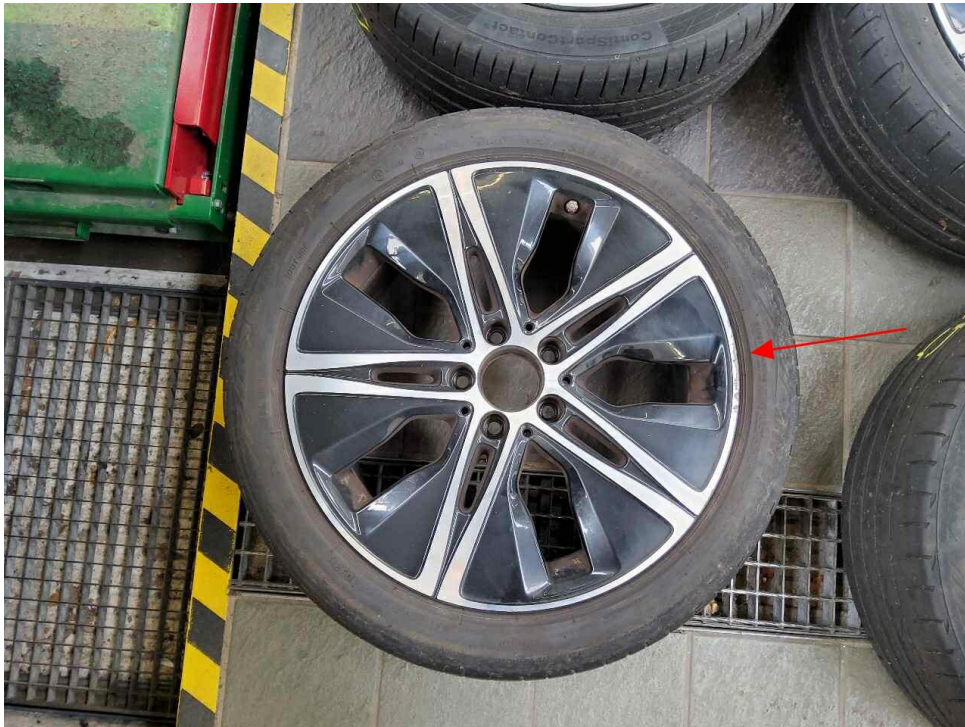
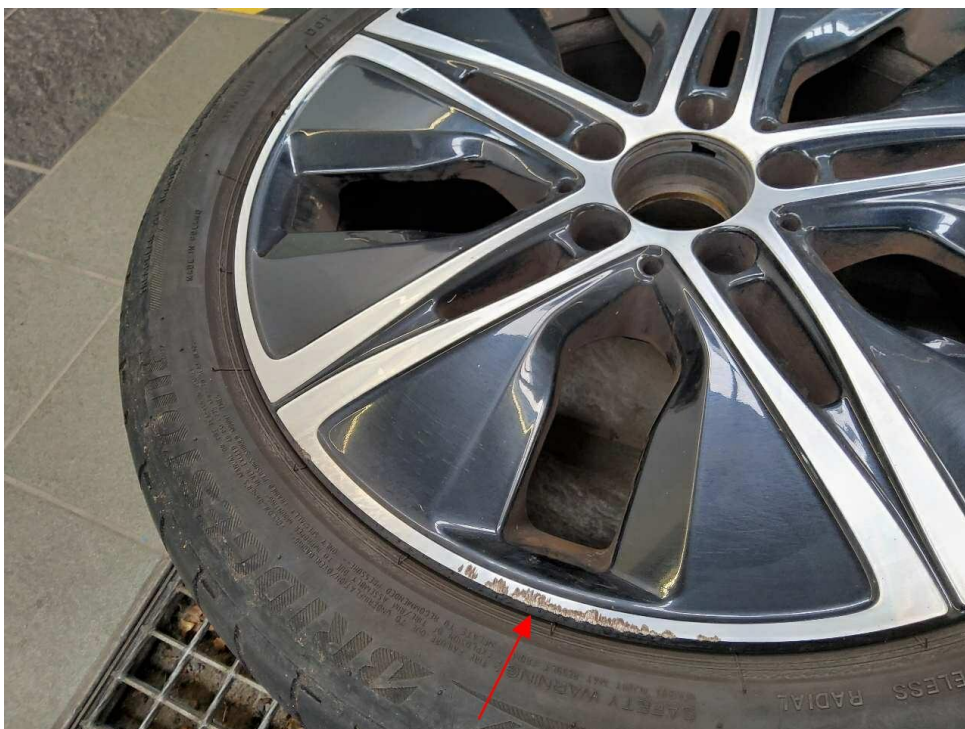
Bild 19 : Laufrad 2. Radsatz Sommer Aluminiumfelge (glanzgedreht) zerkratzt mit Materialabtrag

Bild 20 : Laufrad 2. Radsatz Sommer Aluminiumfelge (glanzgedreht) zerkratzt mit Materialabtrag

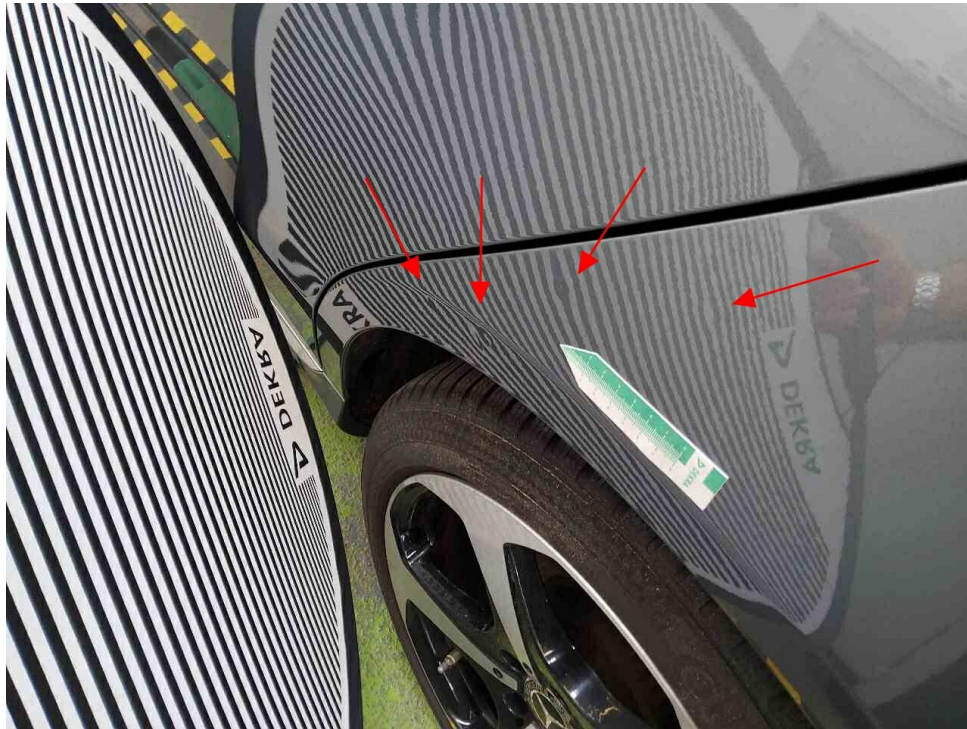
Bild 21 : Seitenteil hinten links mehrfach eingedellt

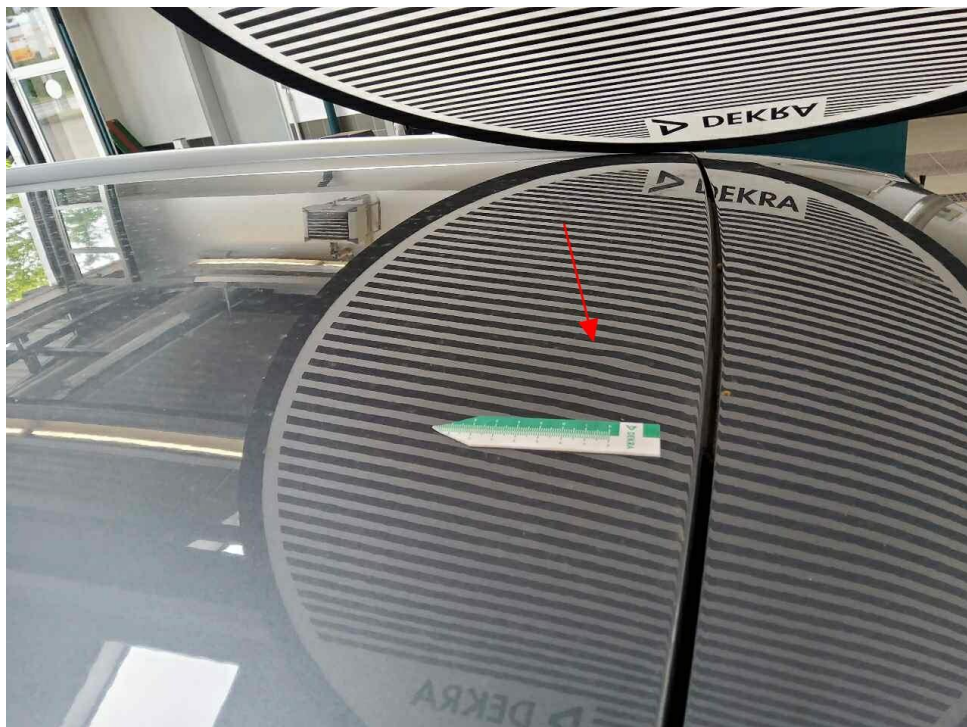
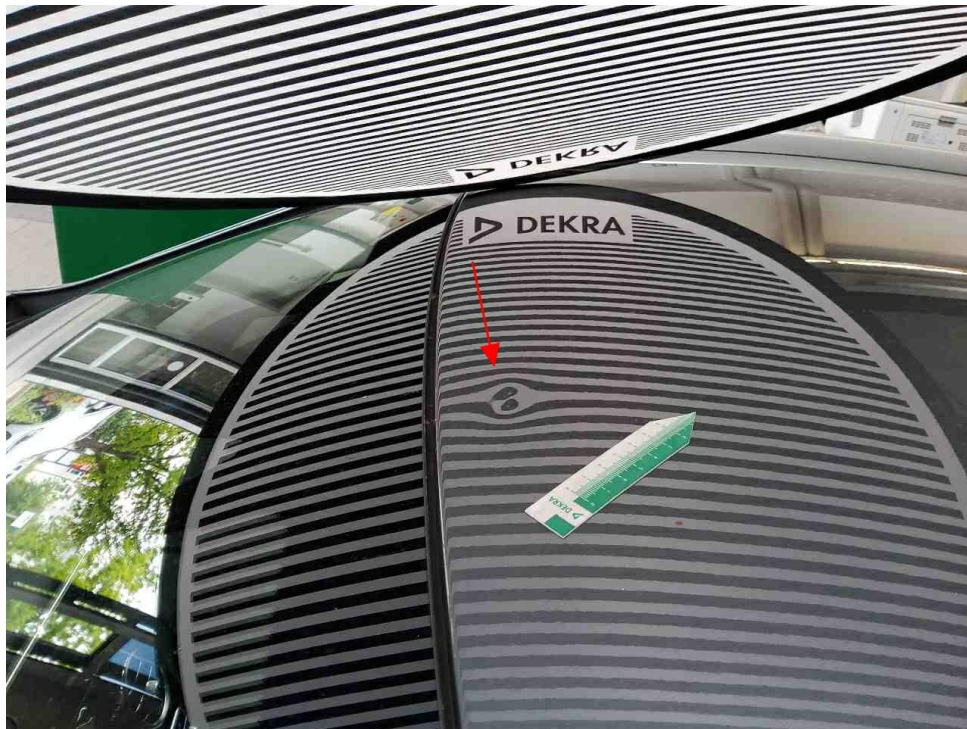
Bild 22 : Dach mehrfach eingedellt

Bild 23 : Dach mehrfach eingedellt

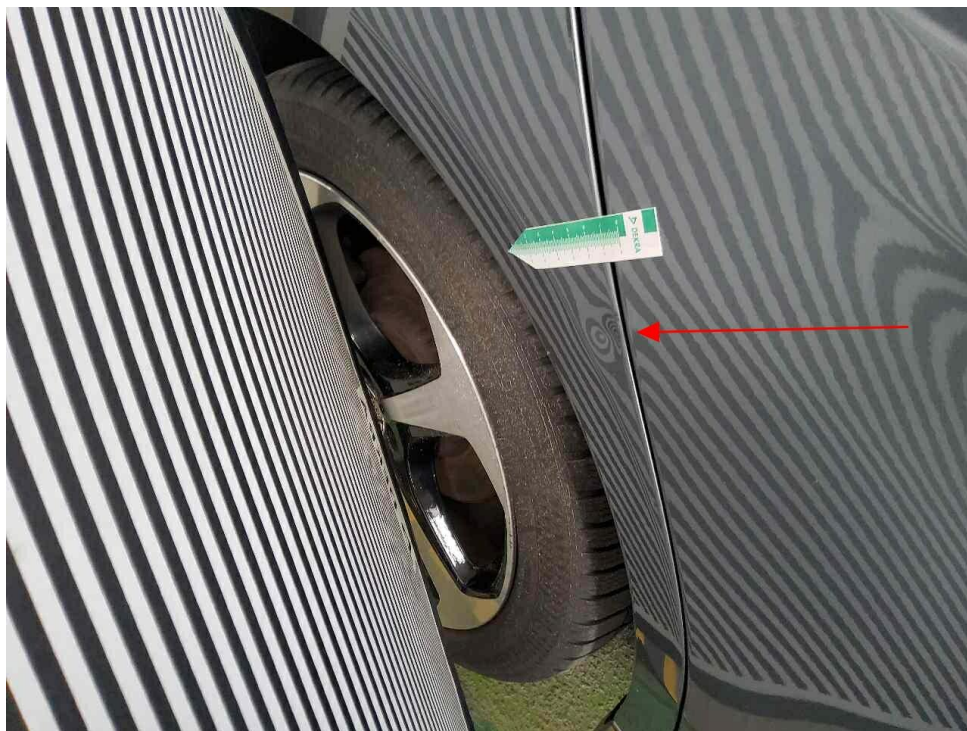
Bild 24 : Seitenteil hinten rechts unterhalb deformiert
