» Übersicht

Auftrags-Nr: 1002419233
Besichtigt am: 23.04.2026 12:38
Berichts-Nr: 10491925
FIN: TMBJJ0NXXNY041574

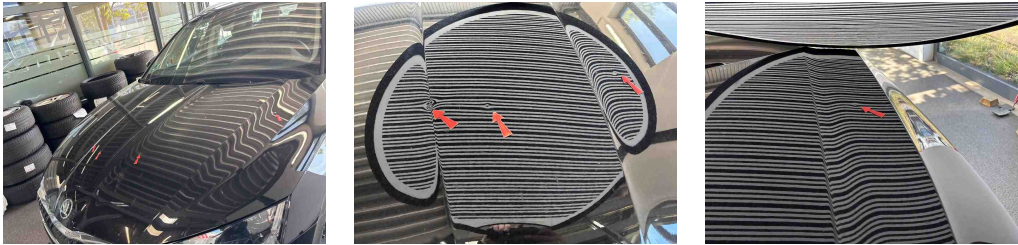
1 - Motorhaube - Delle(n) - Instandsetzen + lackieren

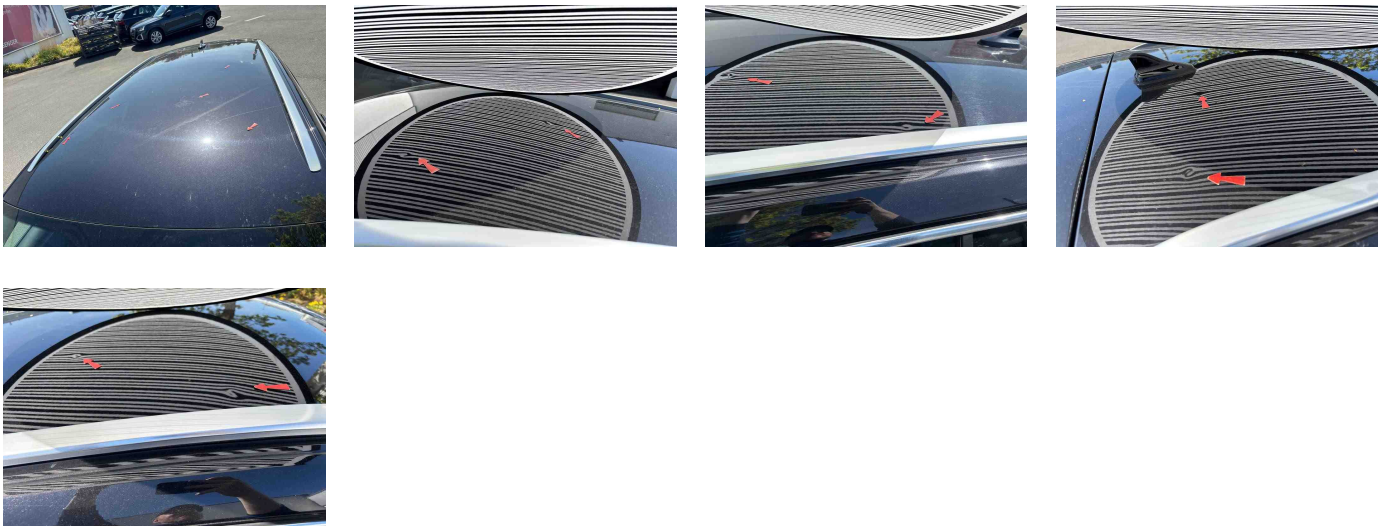
2 - Dach - Delle(n) - Kaltdrücken

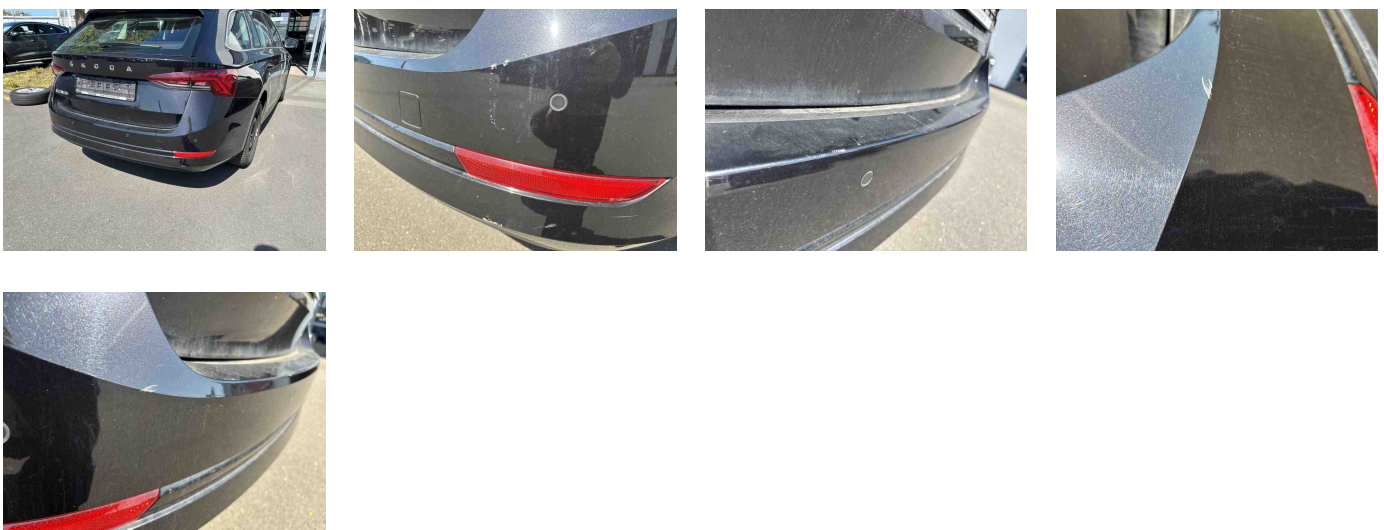
3 - Stoßfänger hinten - Delle(n) und Kratzer - Instandsetzen + lackieren

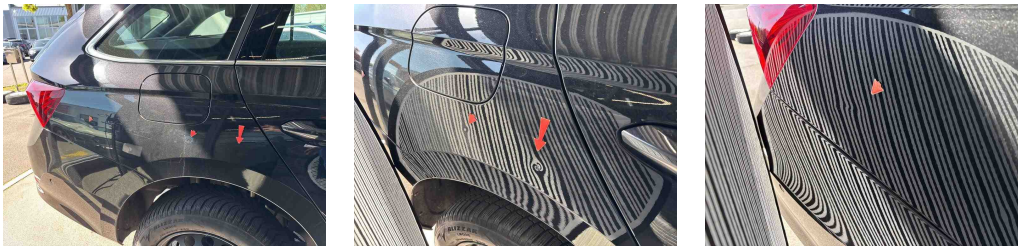
4 - Seitenwand hinten rechts - Delle(n) - Kaltdrücken

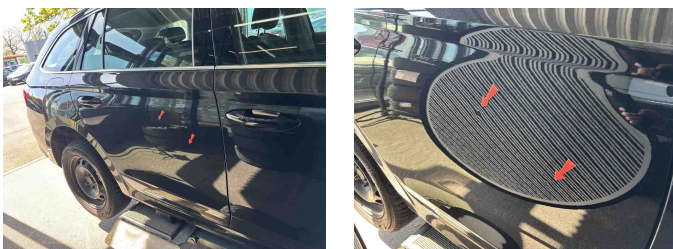
5 - Tür hinten rechts - Delle(n) - Kaltdrücken

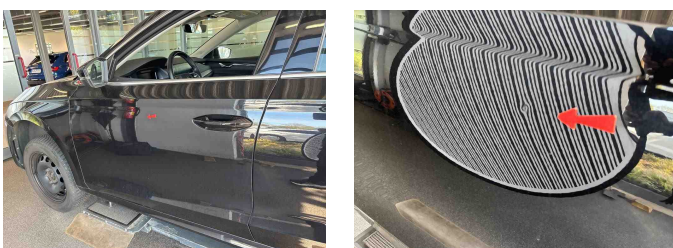
6 - Tür vorne links - Delle(n) - Kaltdrücken

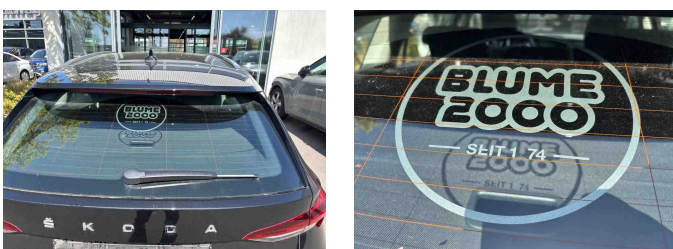
7 - Heckscheibe - Beklebt / beschriftet - Beschriftung entfernen
