# Zustandsbericht

Protokollnummer: 46546818  
Auftrags-Nr / Referenz: 22903649  
Besichtigungsdatum: 09.07.2026

| Hersteller / Modell | Volvo XC60 B4 B Plus Dark | | |
| Kennzeichen | GG-LM 2975 | Fahrgestellnummer | LYVUZK9V1RB790412 |

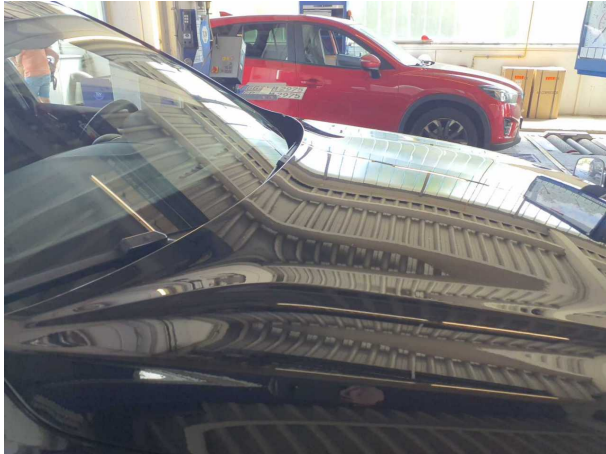
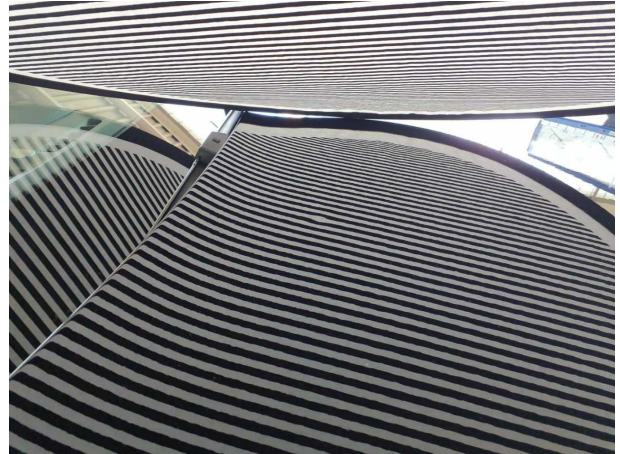
| Nr. | Bauteilgruppe | Beschreibung |
|---|---|---|
| 1 | Motorhaube | Motorhaube - Delle(n) - sanft instandsetzen |

**Beschädigung #1:** Motorhaube: Motorhaube - Delle(n) - sanft instandsetzen

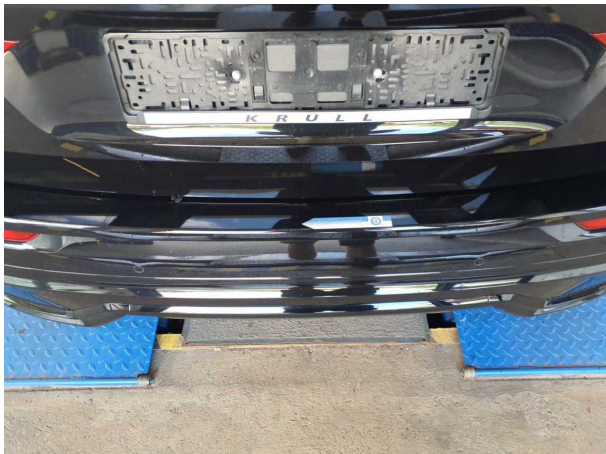
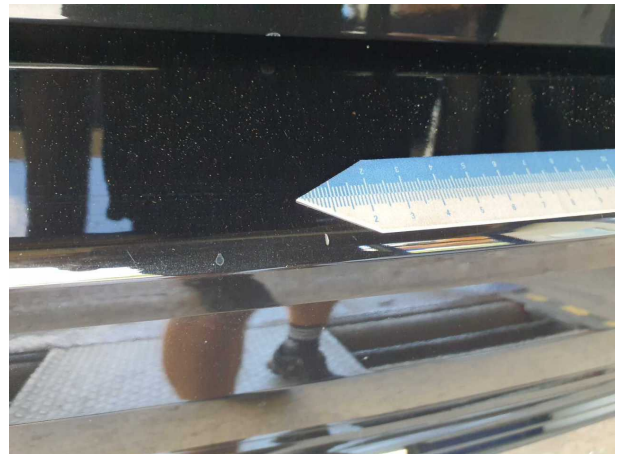
| Nr. | Bauteilgruppe | Beschreibung |
|---|---|---|
| 2 | Stoßfänger hinten | Stoßfänger hinten - Kratzer - auslegen / polieren |

**Beschädigung #2:** Stoßfänger hinten: Stoßfänger hinten - Kratzer - auslegen / polieren

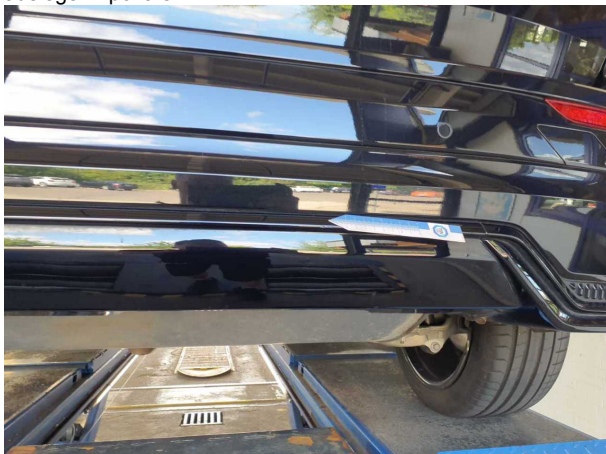
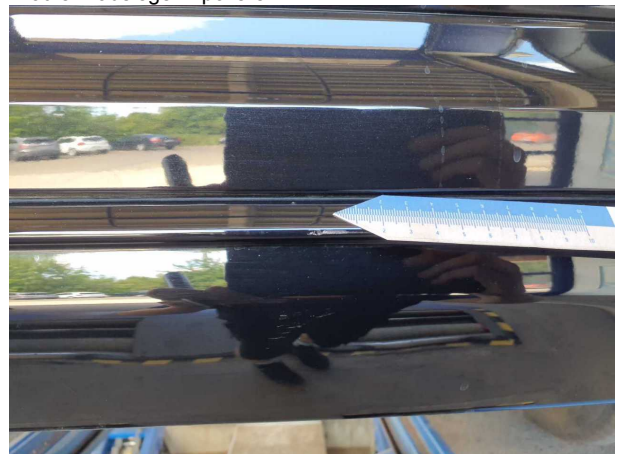
| Nr. | Bauteilgruppe | Beschreibung |
|---|---|---|
| 3 | Stoßfänger hinten | Spoiler - verkratzt / verschürft - Smart Repair |

**Beschädigung #3:** Stoßfänger hinten: Spoiler - verkratzt / verschürft - Smart Repair
