## Wertgutachten

<b>Ihr Auftrag vom</b>	28.05.2026 durch Raiffeisen-Impuls Fuhrparkmanagement GmbH & Co. KG
<b>Besichtigungsort</b>	36272 Niederaula, Industriestraße 11
<b>Besichtigungsdatum</b>	12.06.2026
<b>Referenznummern</b>	0002049024

<b>Fahrzeugident.-Nr.</b>	<b>WV2ZZZSKZMX017311</b>		
<b>Fahrzeugart</b>	PKW - Van	<b>Farbton / Lackart</b>	Candy-Weiß / Uni
<b>Hersteller</b>	VW	<b>Nächste HU</b>	03/2028
<b>Typ / Verkaufsbez.</b>	Caddy 2.0 TDI Basis	<b>Laufleistung abgelesen</b>	65.558 km
<b>Erstzulassung</b>	05.02.2021	<b>Emissionsklasse</b>	keine Angabe
<b>Getriebe / Gänge</b>	Manuell / 6	<b>Sitzplätze / Türen</b>	7 / 5
<b>Achsen / angetrieben</b>	2 / 1	<b>Anzahl Besitzer</b>	keine Angabe
<b>Motorart</b>	Reihenmotor / Diesel	<b>Hubraum / Nennleistung</b>	1.968 ccm / 75 KW
<b>Antriebsart</b>	Frontantrieb

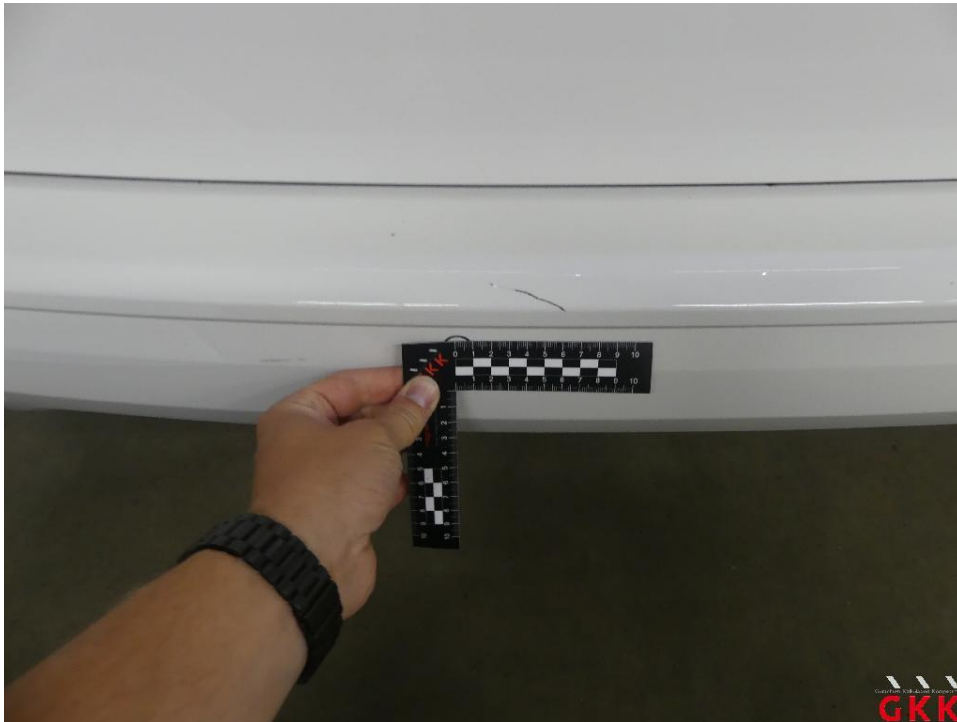
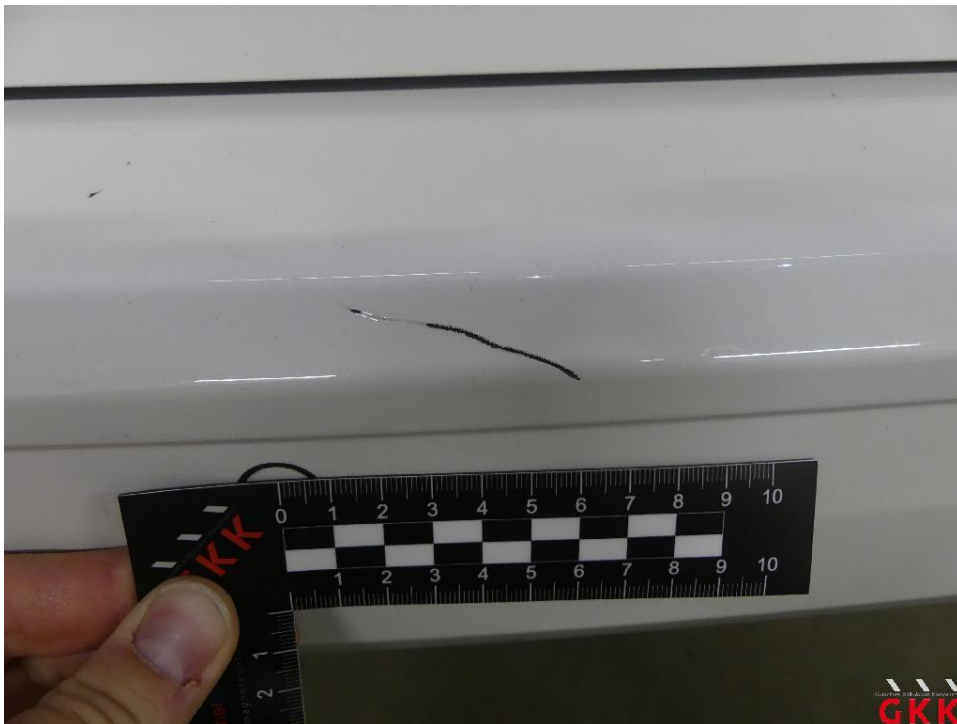
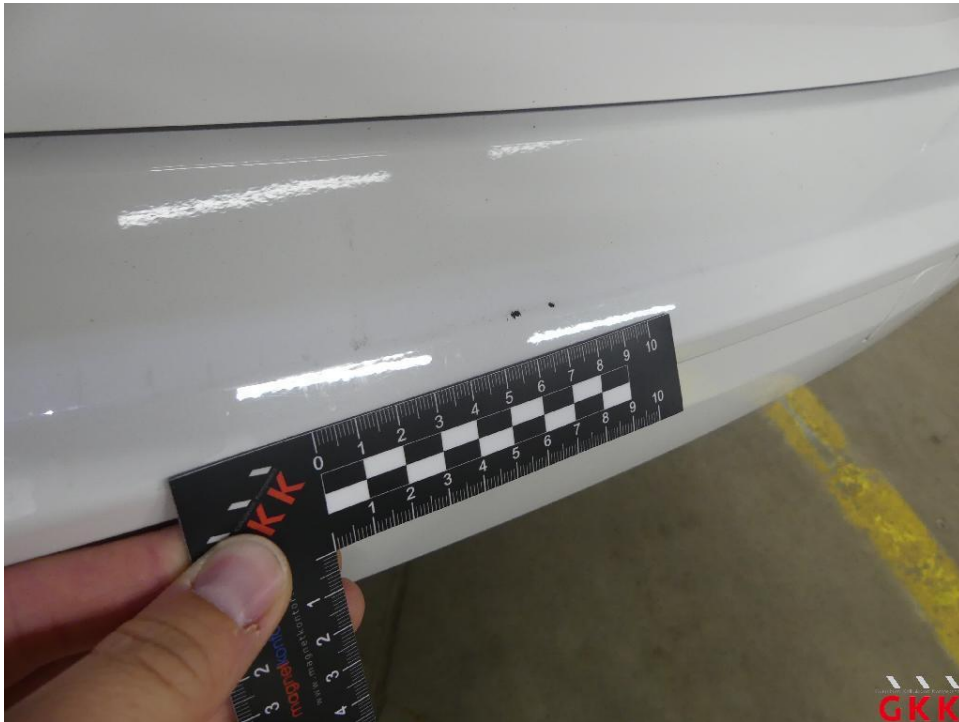
<b>Heck</b> (Angaben ohne MwSt.)	Reparaturkosten	MW
Stoßfänger hinten Verkleidung -lackiert-, verkratzt, lackieren (Bild 15, Bild 16, Bild 17)	827,18 €	454,95 €
<b>Ohne Zuordnung</b> (Angaben ohne MwSt.)	Reparaturkosten	MW
Fahrzeug Front, Steinschlag, Gebrauchsspur	0,00 €	0,00 €

Bild 15 Stoßfänger hinten, Verkleidung -lackiert-, verkratzt, lackieren

Bild 16 Stoßfänger hinten, Verkleidung -lackiert-, verkratzt, lackieren

Bild 17 Stoßfänger hinten, Verkleidung -lackiert-, verkratzt, lackieren
