| Amtliches Kennzeichen: | F -AS 1092 | Fahrgestell-Nummer: | TMAJD811DPJ236215 |

## Zustandsbericht

| Berichtsnummer : | 0000000925525-DE613 | | |

#### Hyundai Tucson (NX)(12.2020->) Trend Hybrid 4WD

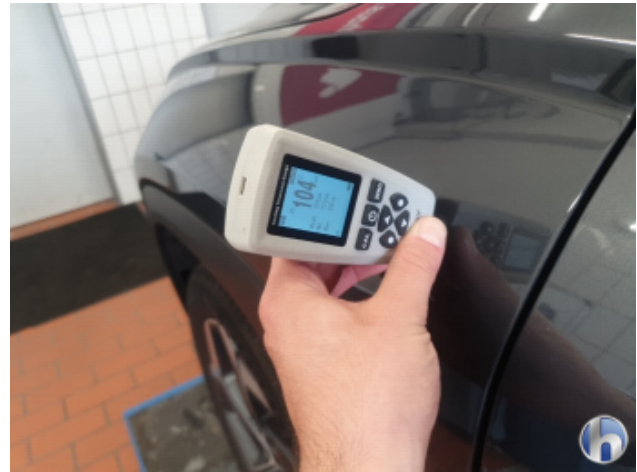
| Schaden | | | |
|---|---|---|---|
| 1. | Kotflügel Vorne - Links | Nachlackiert | Ohne Reparatur |

1. Kotflügel Vorne - Links  
Nachlackiert - Ohne Reparatur

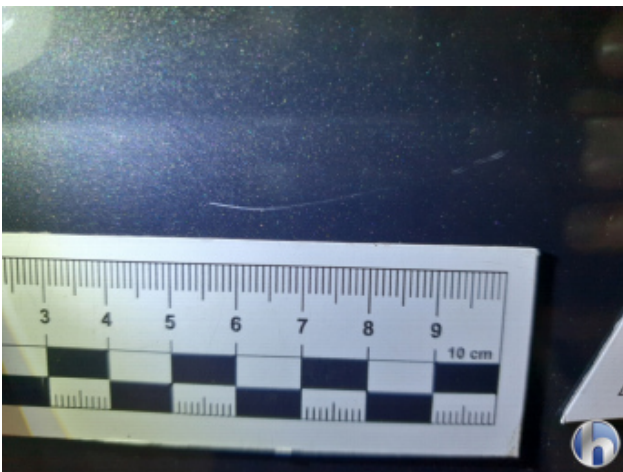
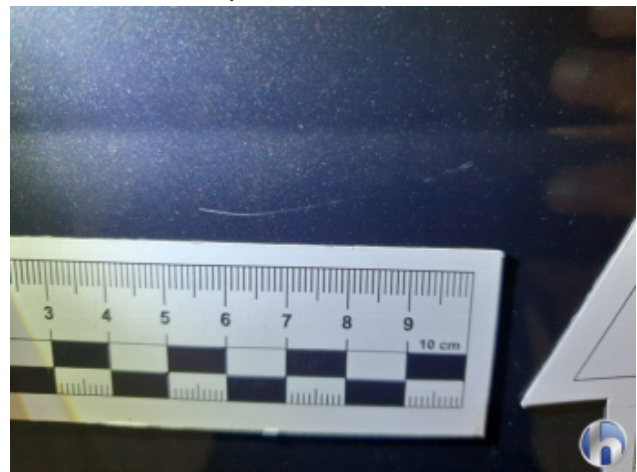
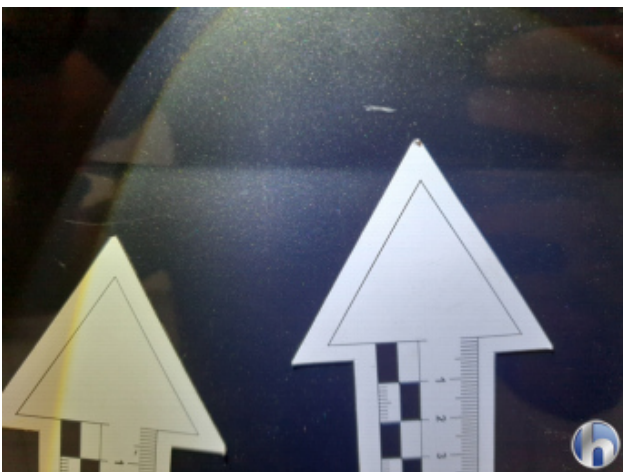
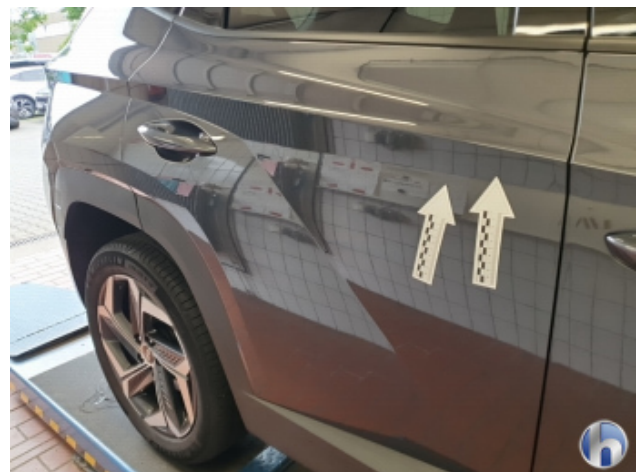
| Schaden | | | |
|---|---|---|---|
| 2. | Tür Hinten - Rechts | Kratzer | Lackieren |

2. Tür Hinten - Rechts  
Kratzer - Lackieren

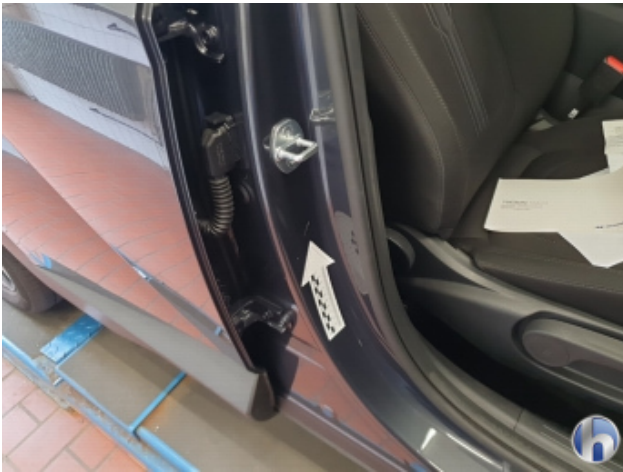
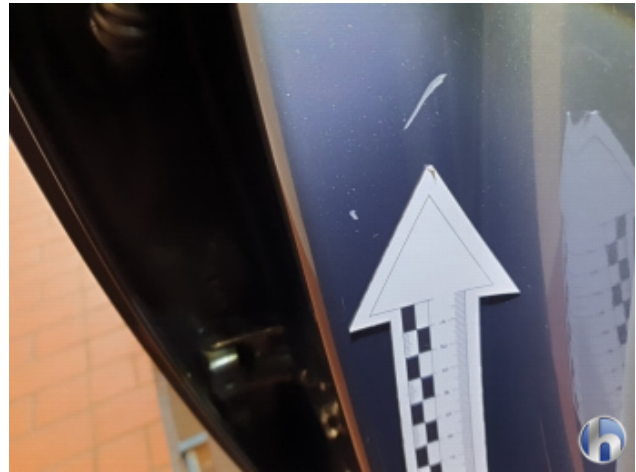
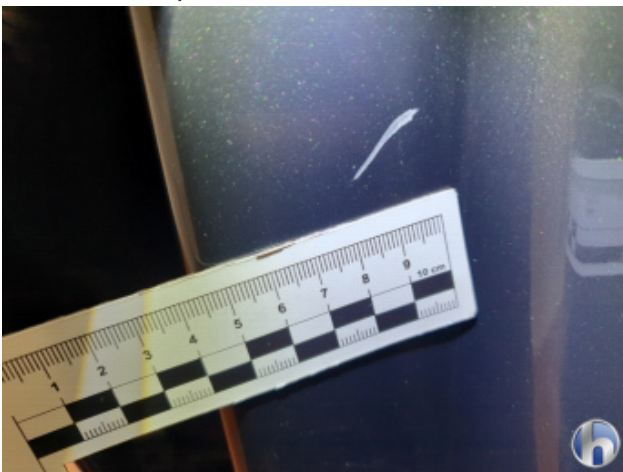
| Schaden | | | |
|---|---|---|---|
| 3. | Türeinstieg Vorne - Rechts | Kratzer | Smart Repair |

3. Türeinstieg Vorne - Rechts  
Kratzer - Smart Repair

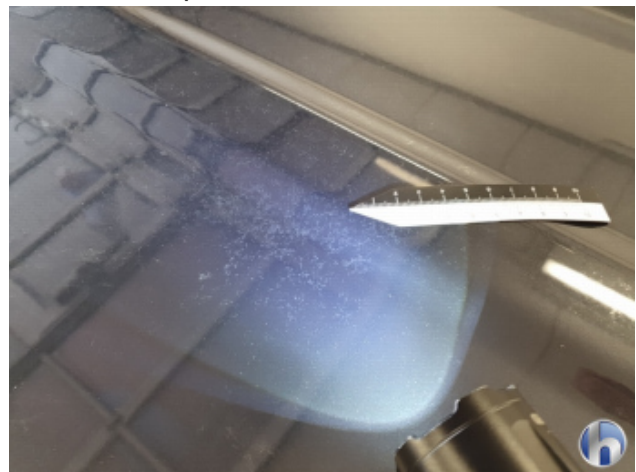
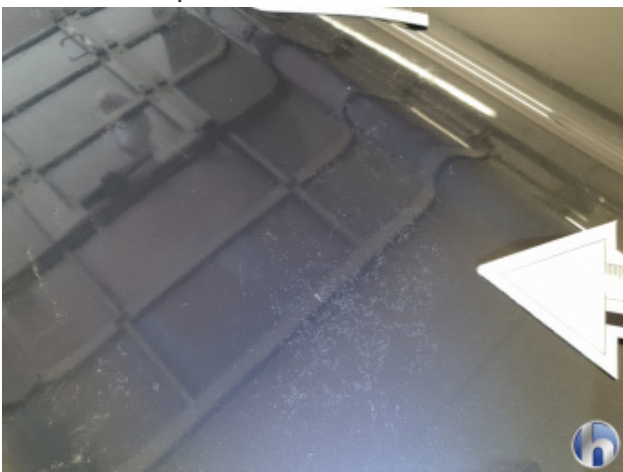
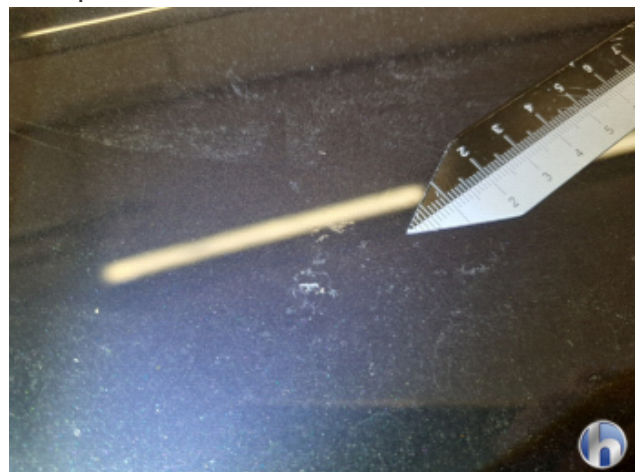
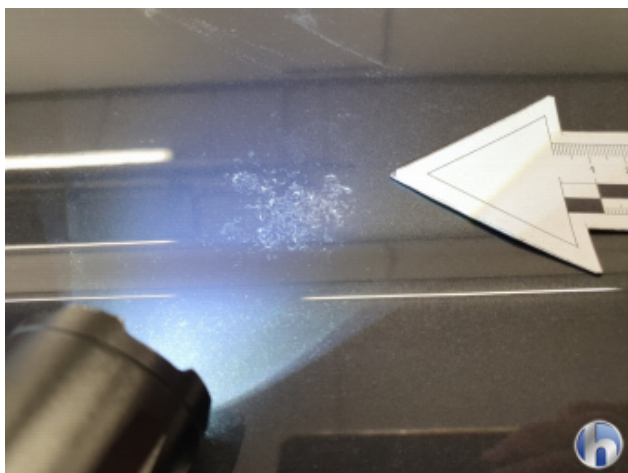
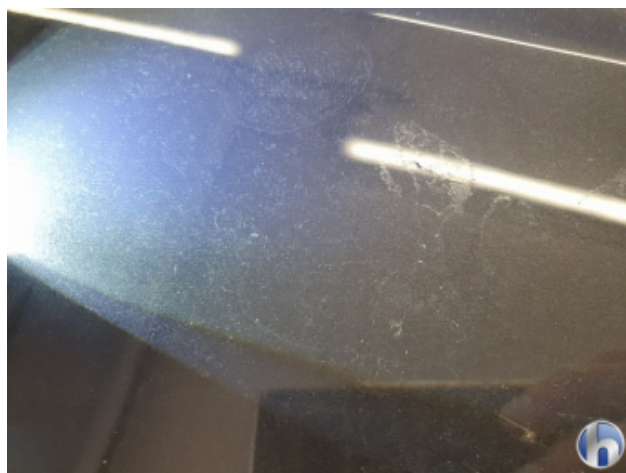
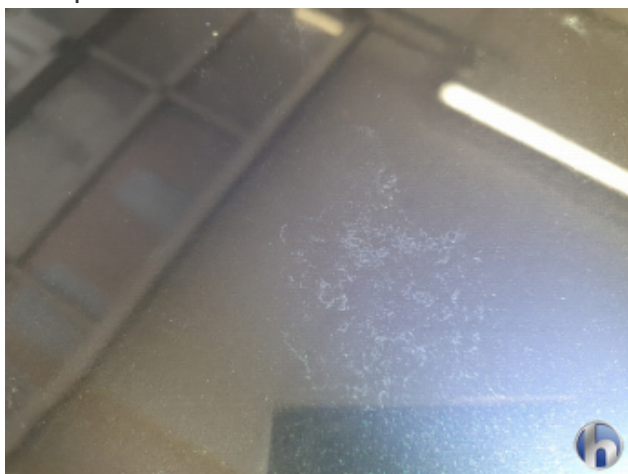
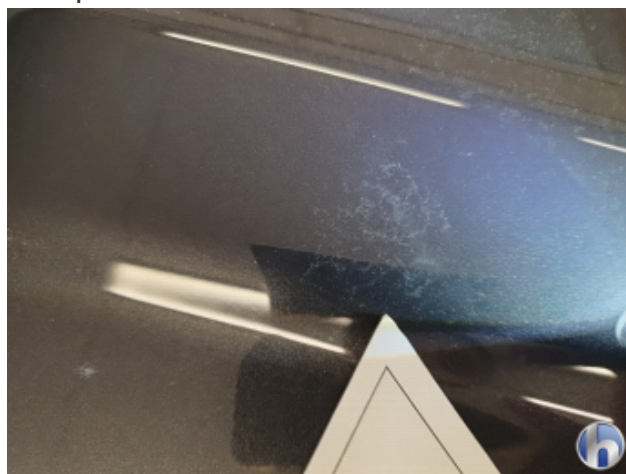
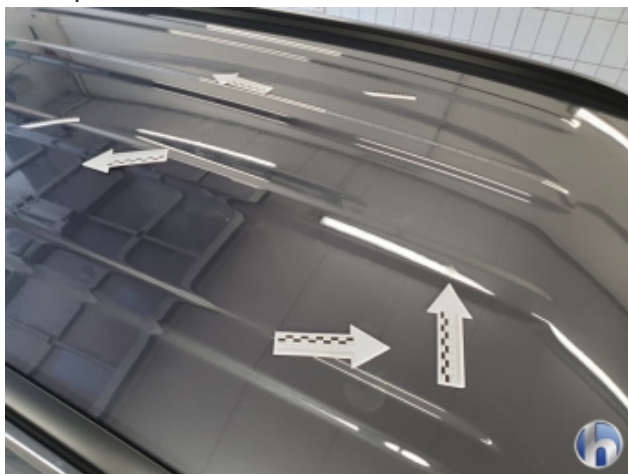
| Schaden | | | |
|---|---|---|---|
| 4. | Dach | Lackabplatzer | Lackieren |

4. Dach  
Lackabplatzer - Lackieren

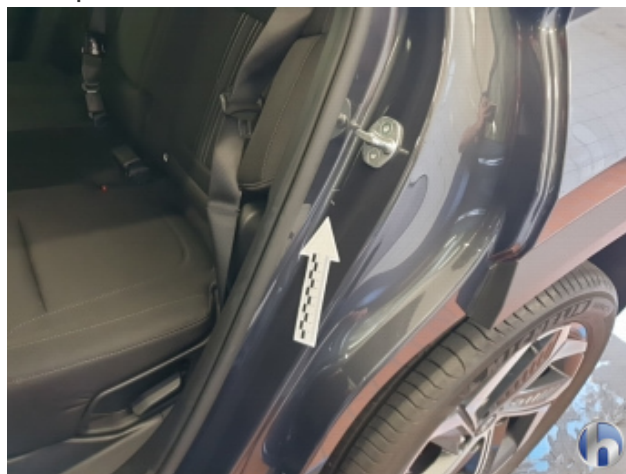
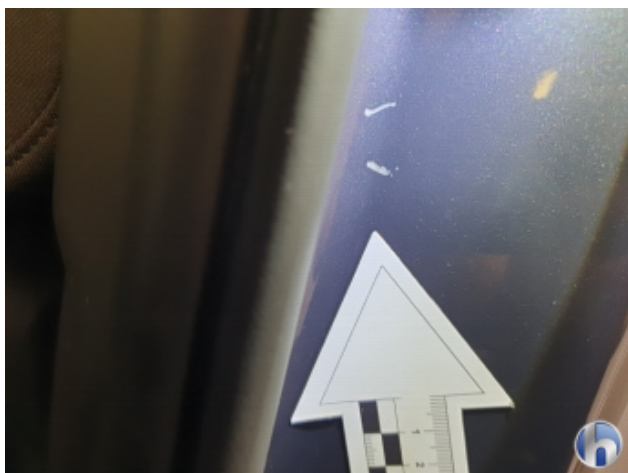
| 5. | Türeinstieg Hinten - Links | Kratzer | Smart Repair |

5. Türeinstieg Hinten - Links  
Kratzer - Smart Repair

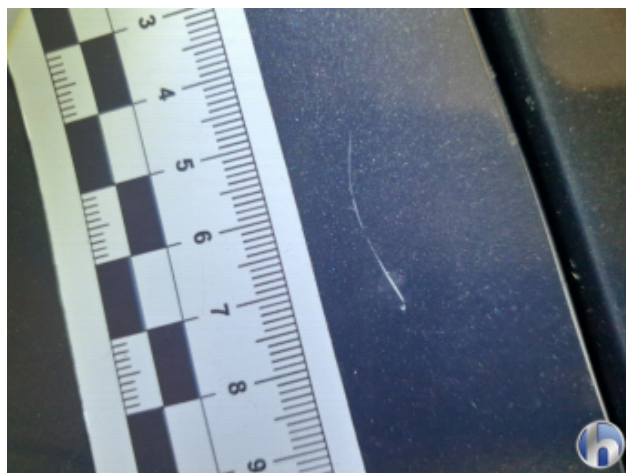
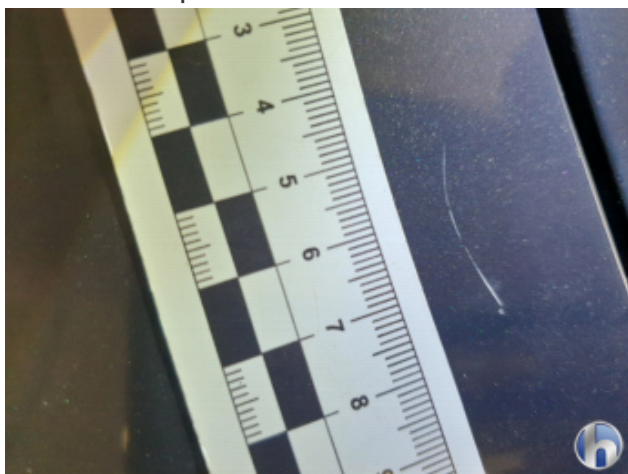
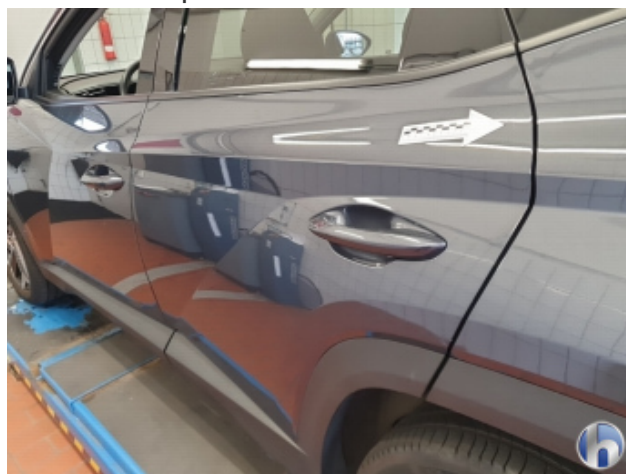
| 6. | Tür Hinten - Links | Kratzer | Smart Repair |

6. Tür Hinten - Links  
 Kratzer - Smart Repair

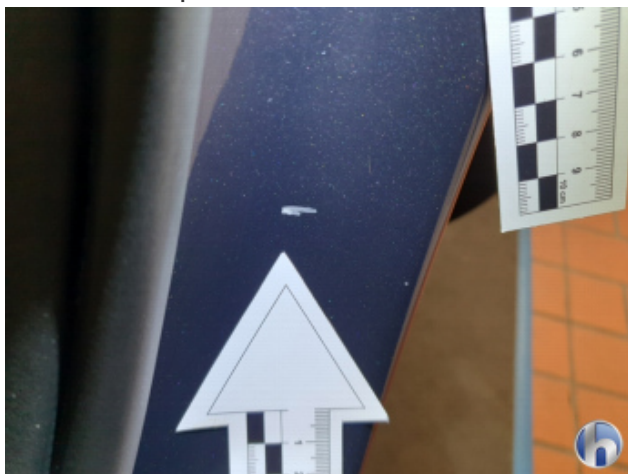
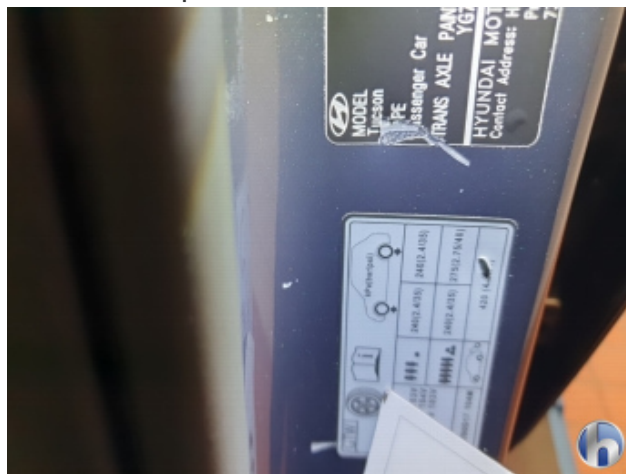
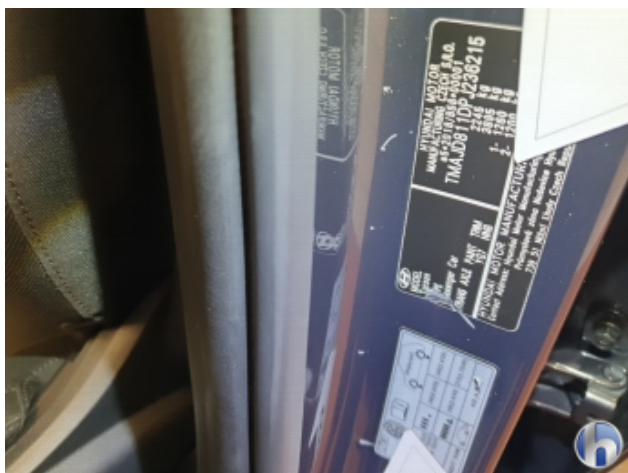
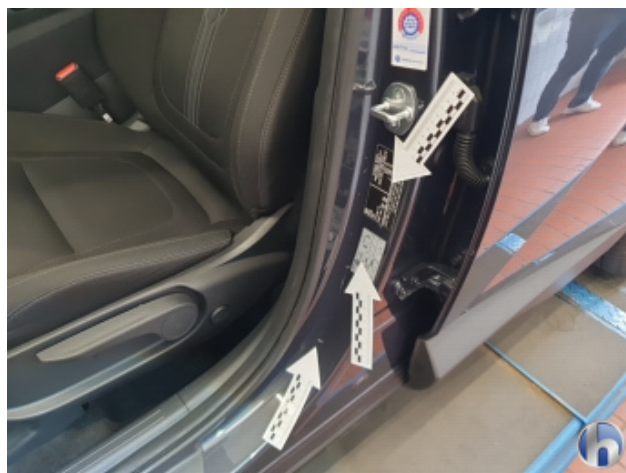
| 7. | Türeinstieg Vorne - Links | Kratzer | Smart Repair |

7. Türeinstieg Vorne - Links  
 Kratzer - Smart Repair

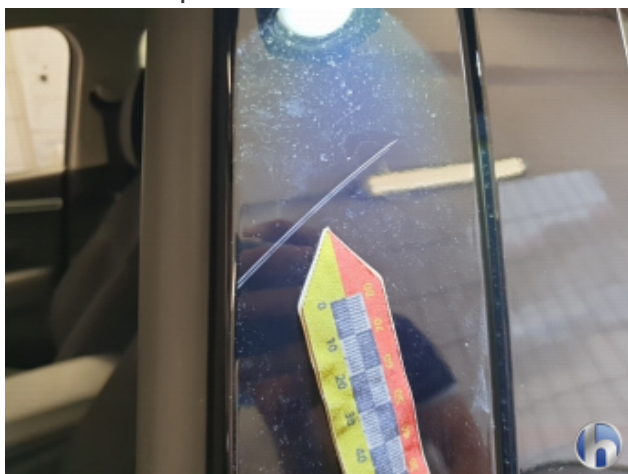
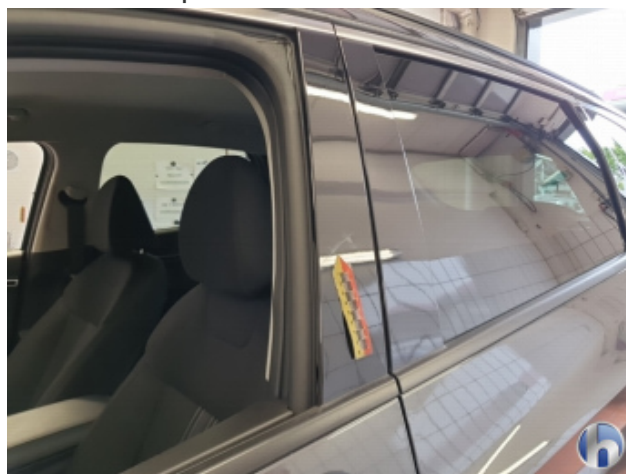
| 8. | B-Säule Mitte - Links | Beschädigt | Erneuern |

8. B-Säule Mitte - Links  
Beschädigt - Erneuern

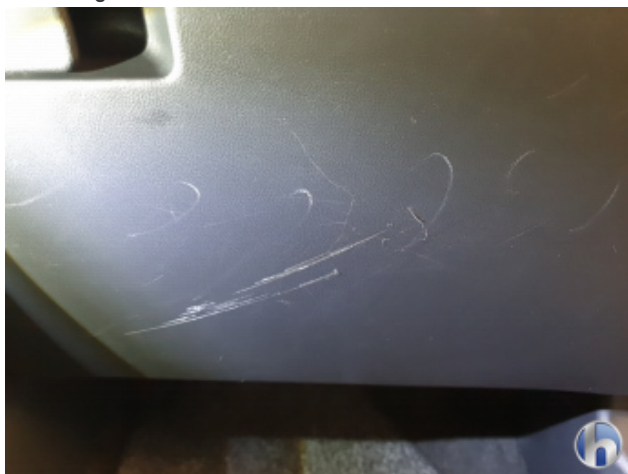
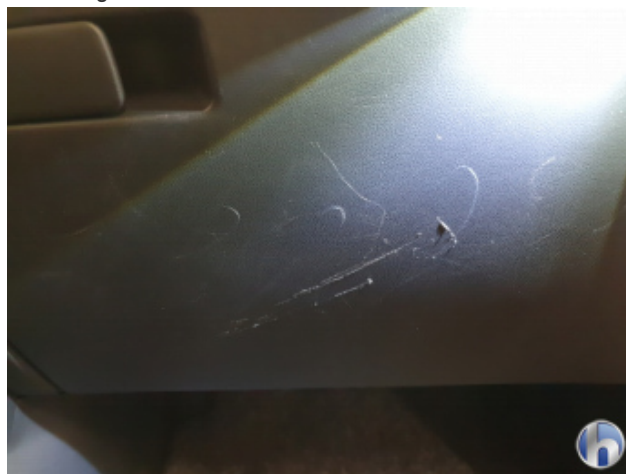
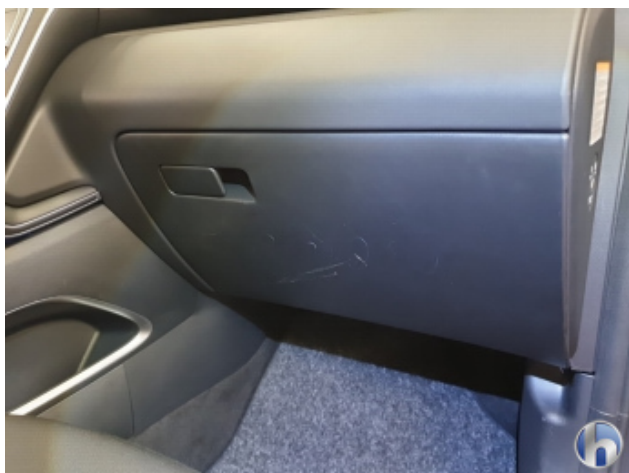
| <b>Bauteil</b> | <b>Schaden</b> | <b>Rep.-Art</b> |
|---|---|---|
| 9. Armaturenbrett | Kratzer | Smart Repair |

9. Armaturenbrett  
Kratzer - Smart Repair
