## Zustandsbericht

| Berichtsnummer : | 0000000925122-DE968 | | |

#### Hyundai Kona (OS)(2017->) Prime Elektro 2WD

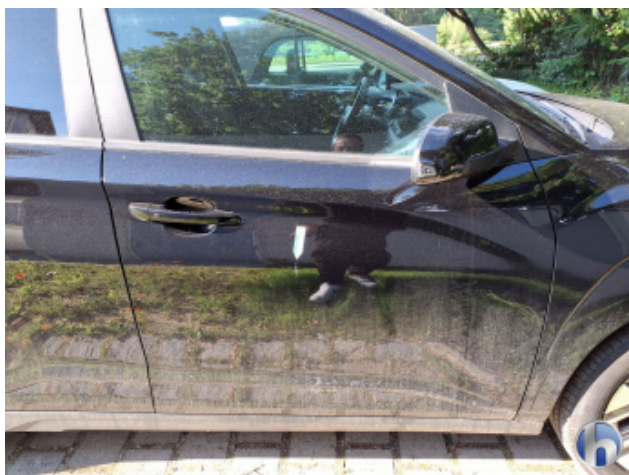
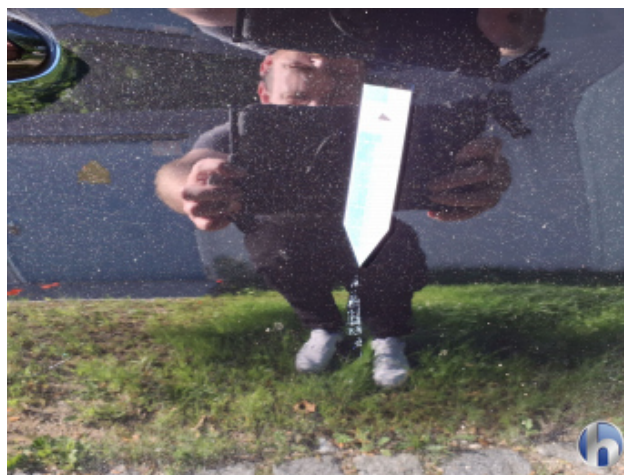
| | Bauteil | Schaden | Rep.-Art |
|---|---|---|---|
| 1. | Tür Vorne - Rechts | Kratzer | Lackieren |

1. Tür Vorne - Rechts  
**Kratzer - Lackieren**

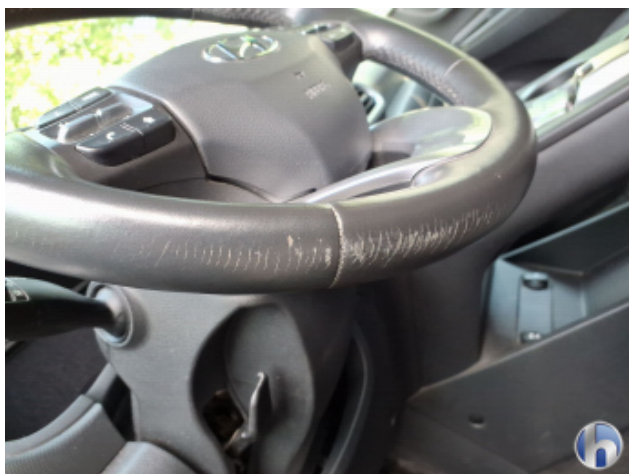
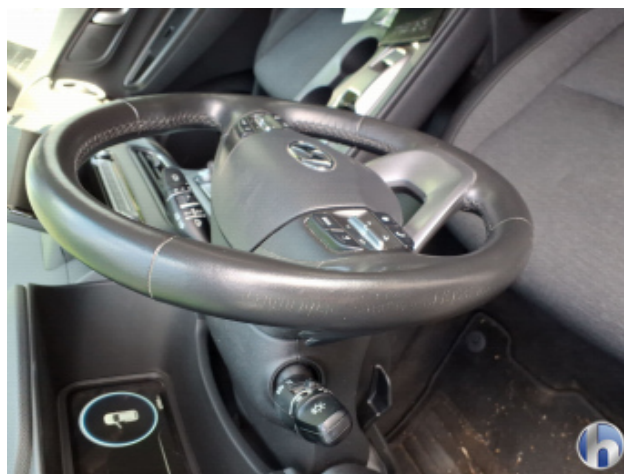
| | Bauteil | Schaden | Rep.-Art |
|---|---|---|---|
| 2. | Lenkrad | Beschädigt | Erneuern |

2. Lenkrad  
**Beschädigt - Erneuern**

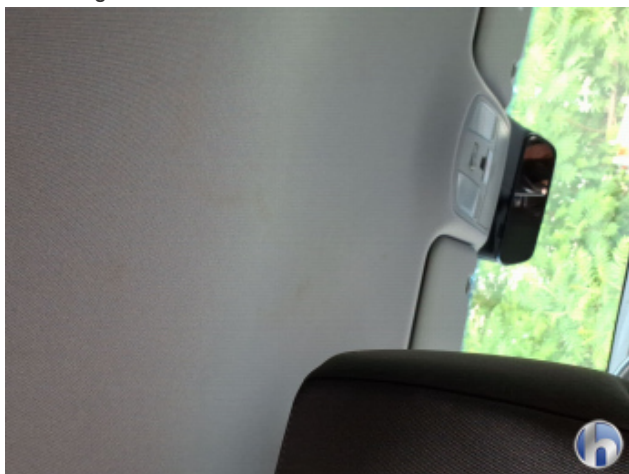
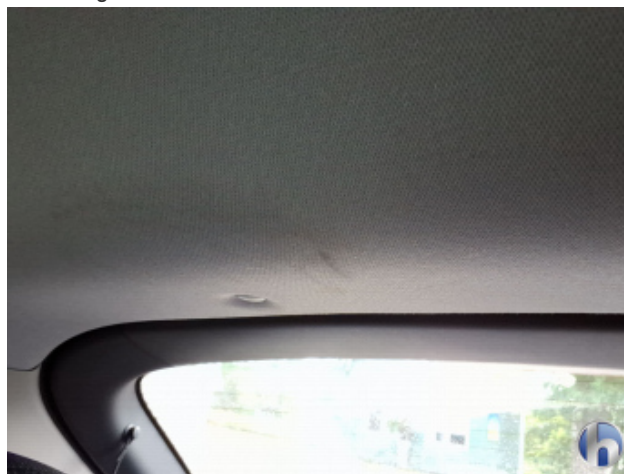
| | Bauteil | Schaden | Rep.-Art |
|---|---|---|---|
| 3. | Dachhimmel | Verschmutzt | Reinigen |

3. Dachhimmel  
**Verschmutzt - Reinigen**
