Gutachten

Zusammenfassung des Gutachtens:

Technische Daten und Fahrzeugbeschreibung:

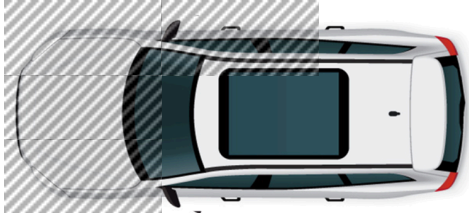
Anstoßbereich

Der Anstoß erfolgte vorne links, vorne mittig, vorne rechts, rechts mittig.

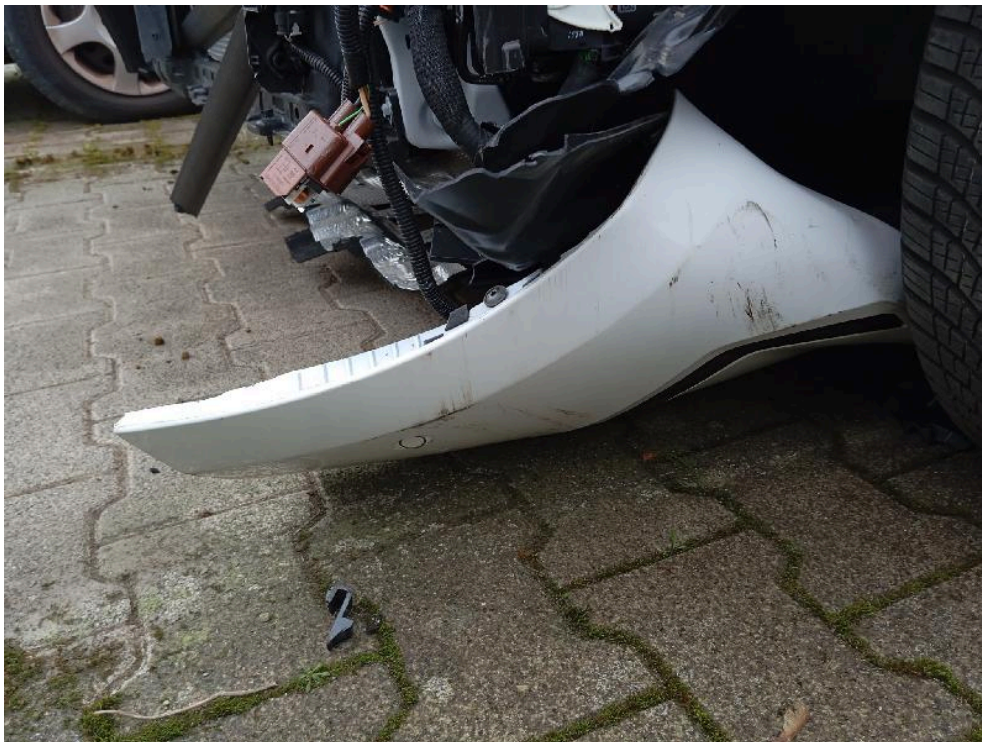
Bild: 17 Stoßfänger vorne Kpl. inklusive Anbauteile deformiert

- Stoßfänger vorne Kpl. deformiert, ersetzen
- Unterbodenverkleidung deformiert, ersetzen
- Radhausverkleidung vorne links/rechts deformiert, ersetzen
- Träger Stoßfänger vorne deformiert, ersetzen

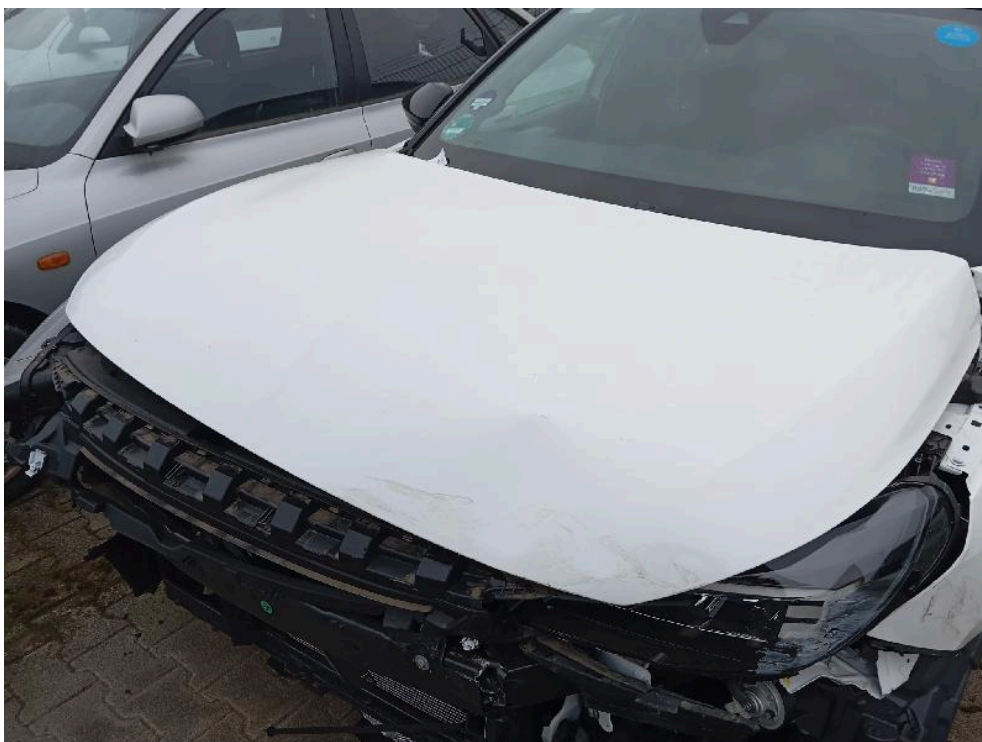
Bild: 18 Motorhaube deformiert

- Motorhaube deformiert, ersetzen
- Scharnier Motorhaube links/rechts deformiert, ersetzen
- Kotflügel links/rechts deformiert, ersetzen
- Tür vorne rechts Lack beschädigt, lackieren

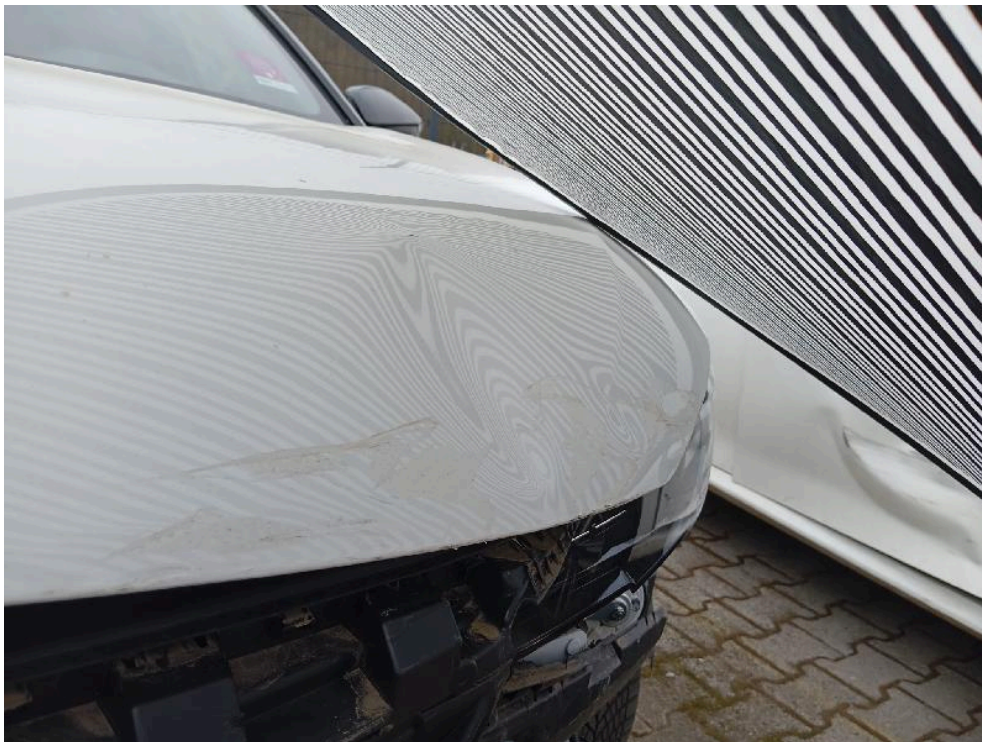
Bild: 19 Motorhaube deformiert

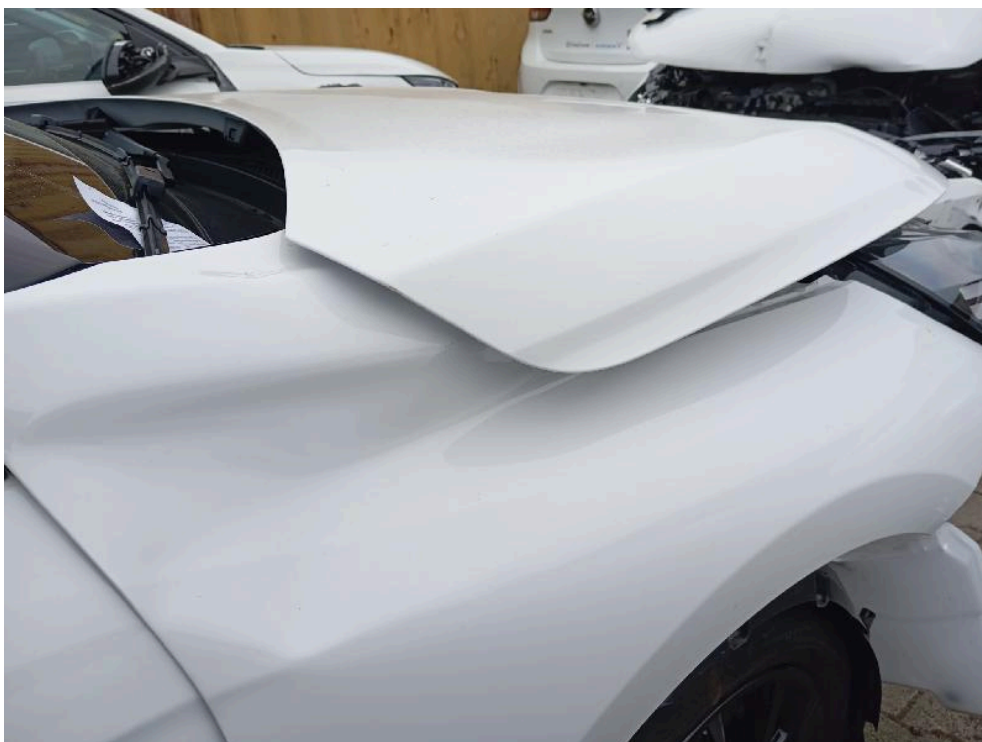
Bild: 20 Scharnier links/rechts Motorhaube deformiert

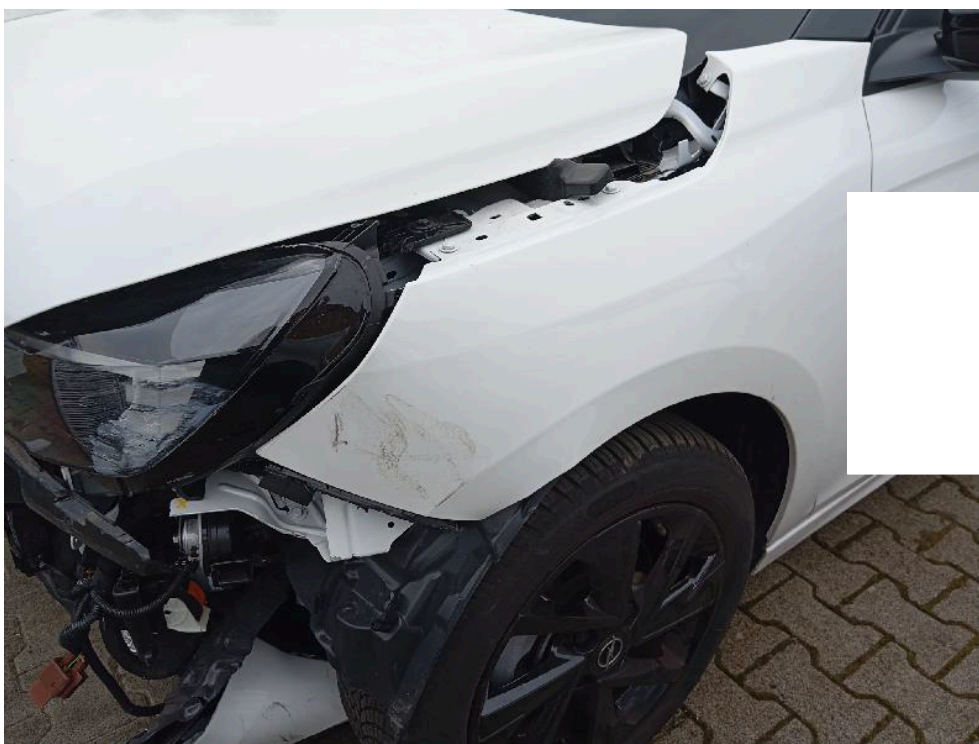
Bild: 21 Kotflügel vorne links deformiert

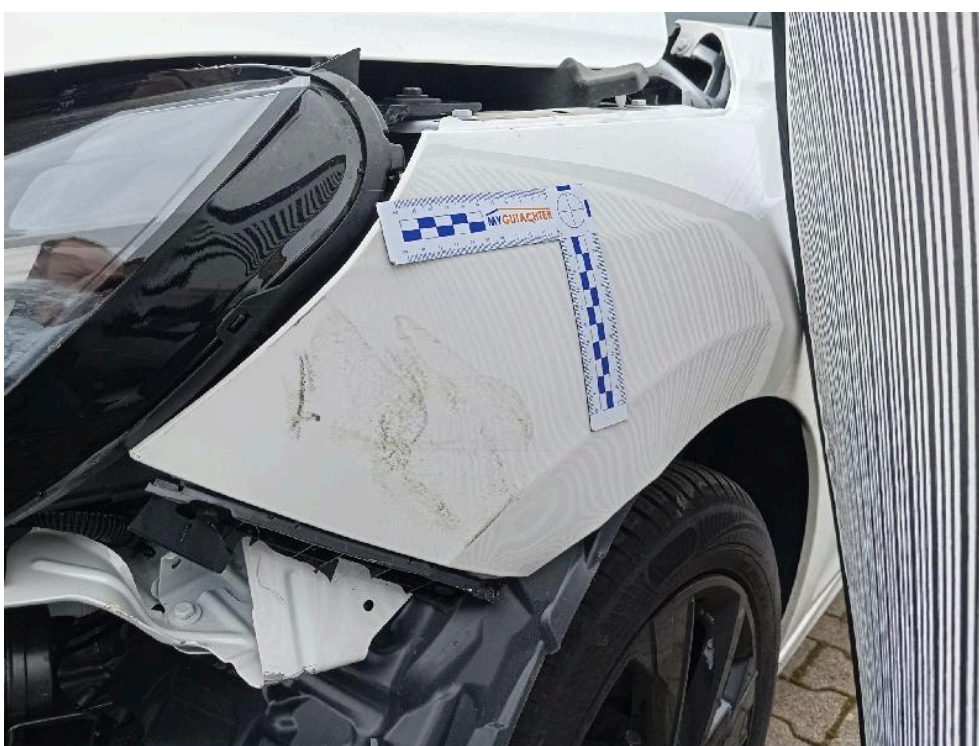
Bild: 22 Kotflügel vorne links deformiert

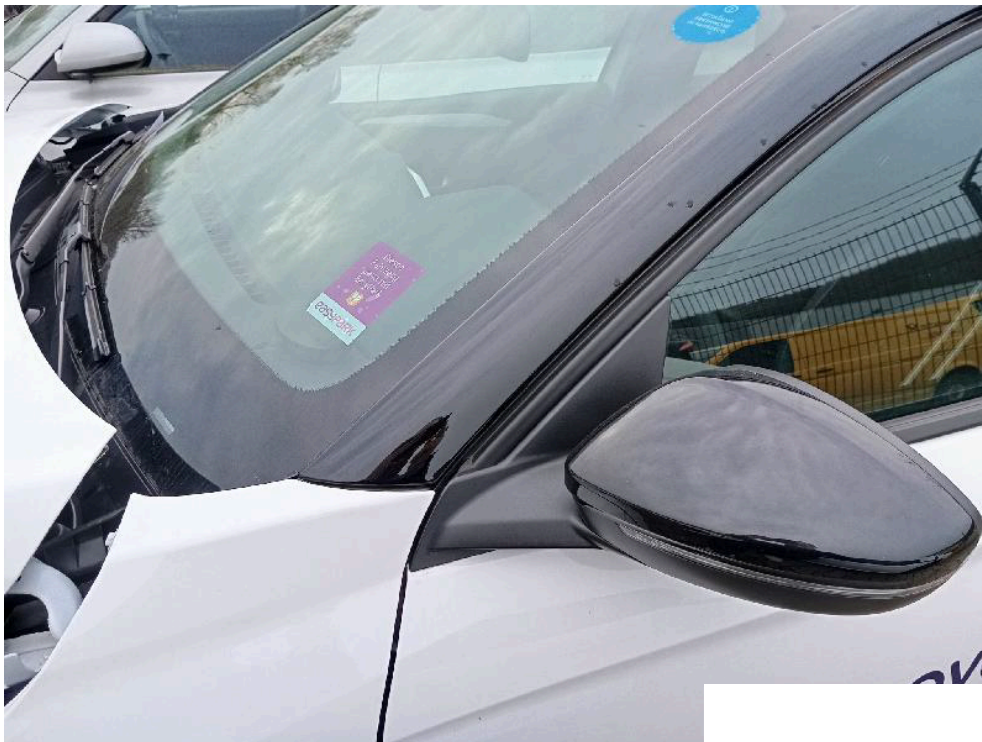
Bild: 23 A-Säule links Lack beschädigt

- A-Säule links/rechts Lack beschädigt, lackieren
- Rad/Reifen vorne links/rechts sind zu überprüfen und zu wuchten
- Motor so wie Getriebe sind zu überprüfen

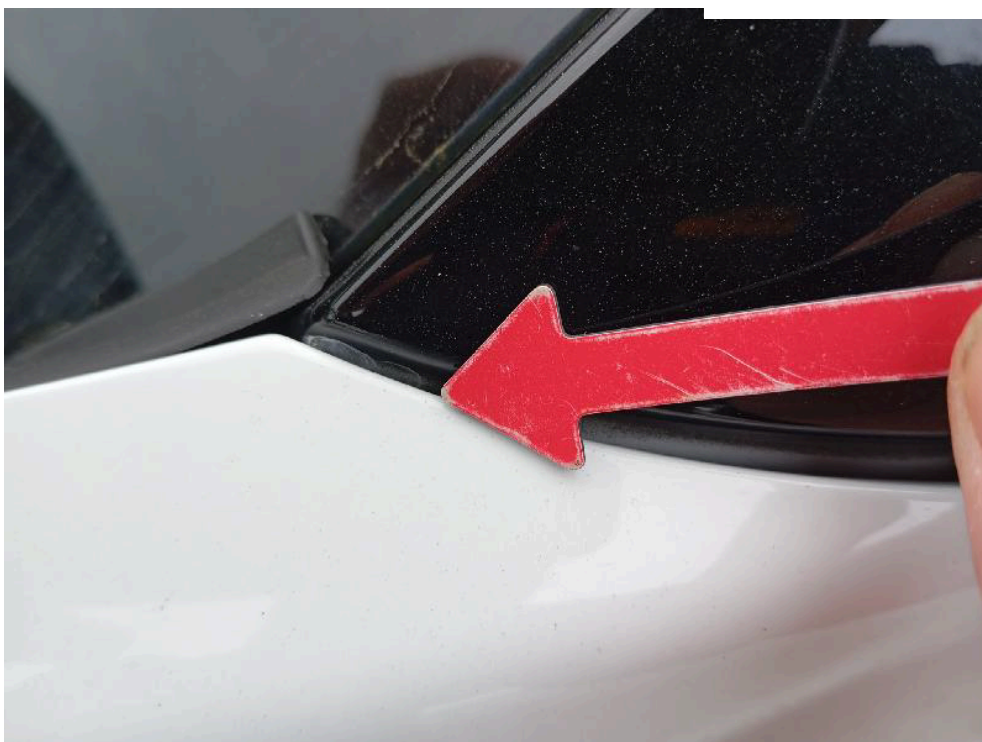
Bild: 24 A-Säule links Lack beschädigt

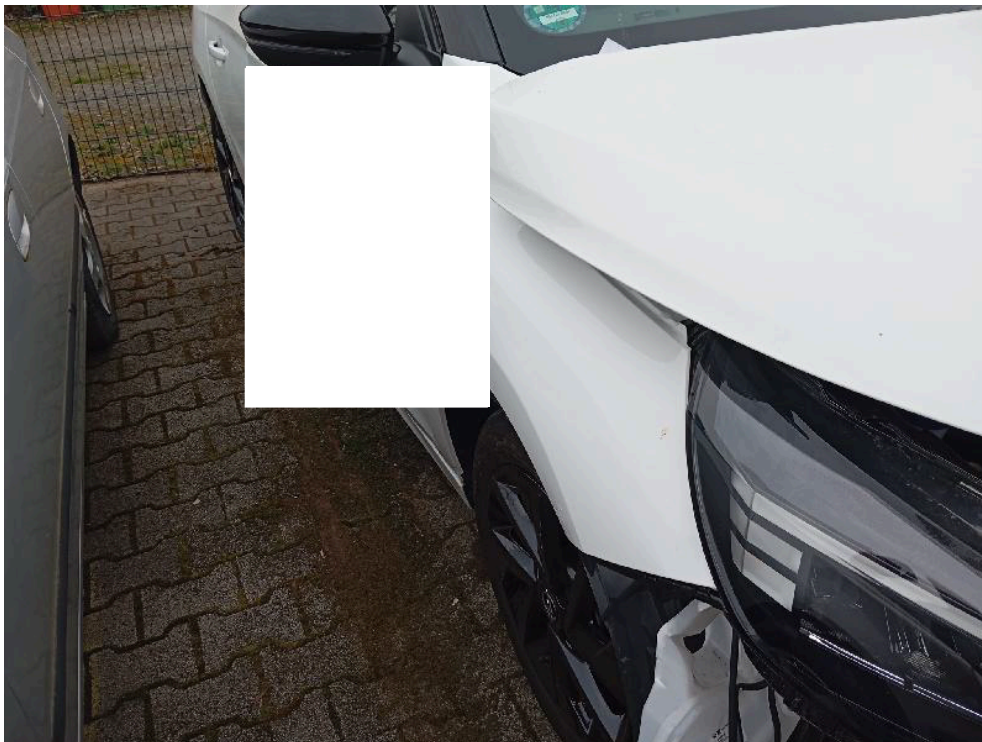
Bild: 25 Kotflügel vorne rechts deformiert

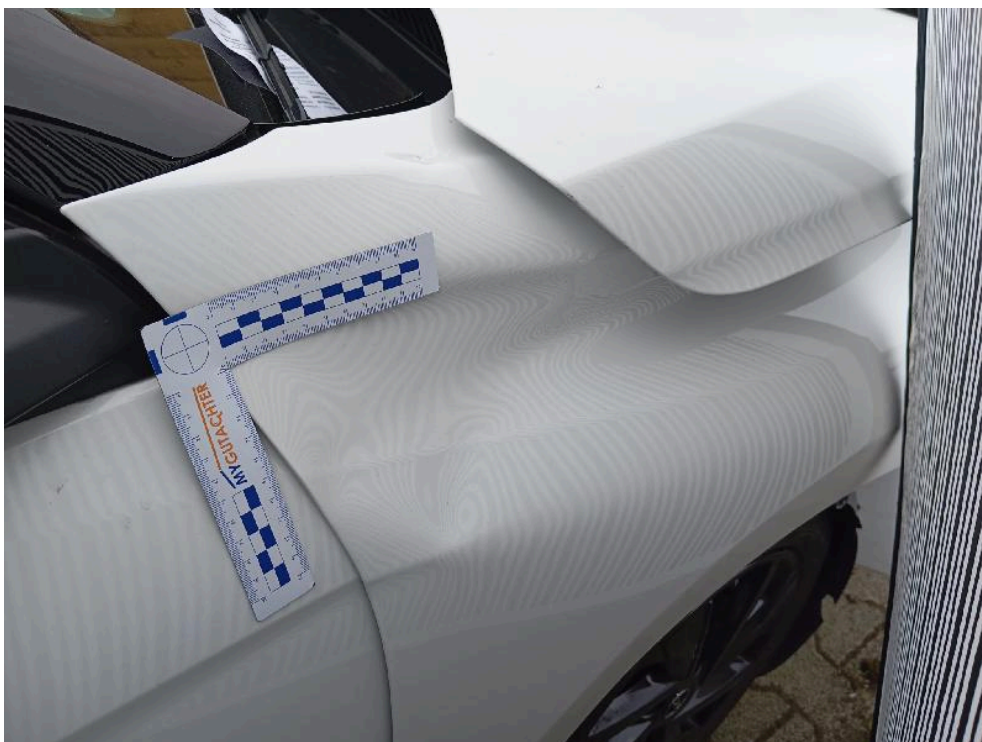
Bild: 26 Kotflügel vorne rechts deformiert

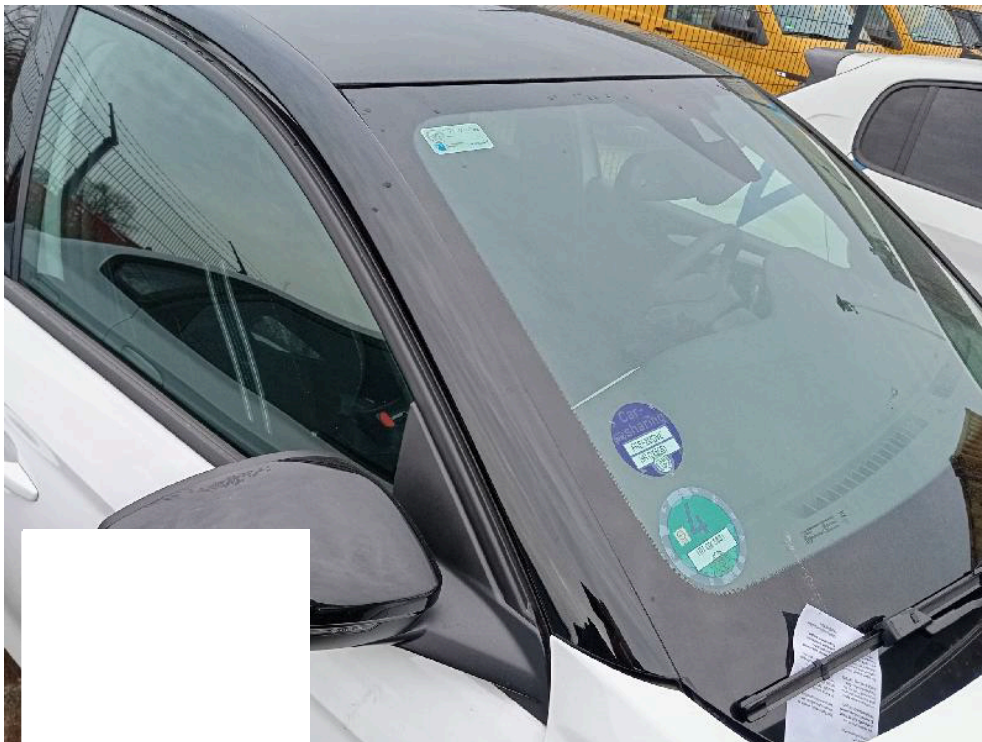
B lack beschädigt

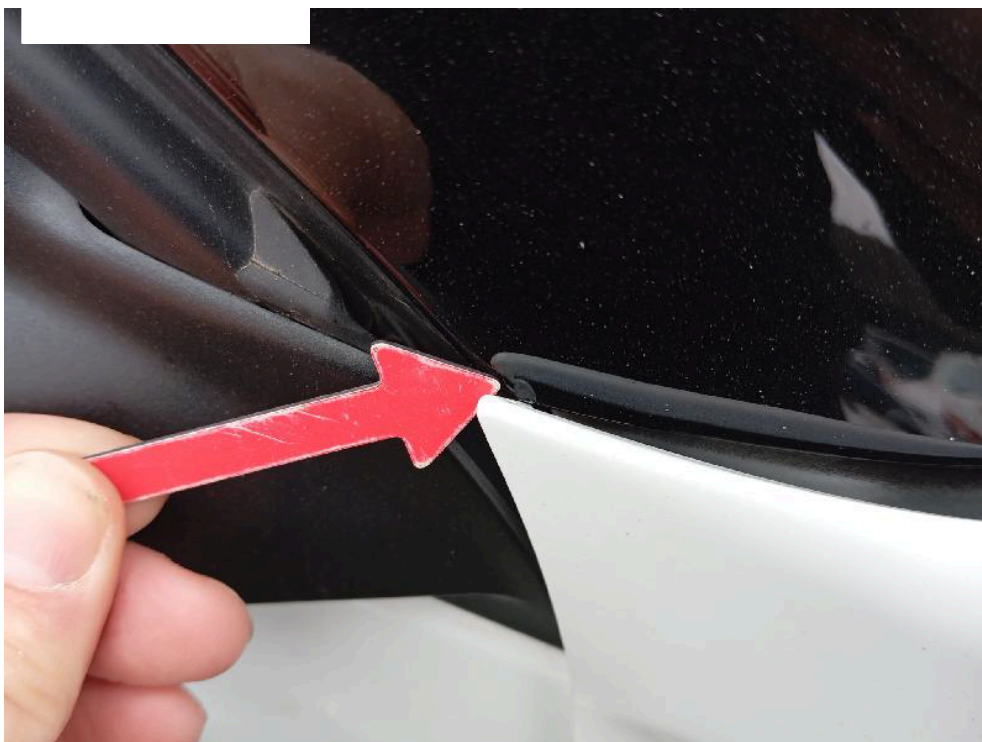
Bild: 28 A-Säule rechts Lack beschädigt

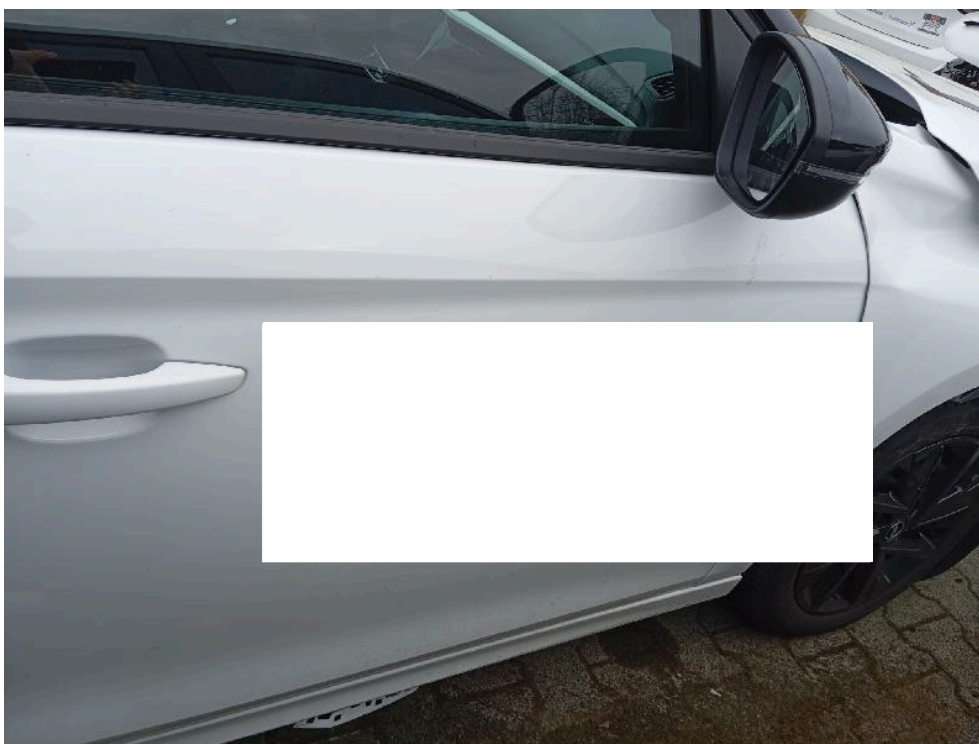
Bild: 29 Tür vorne rechts Lack beschädigt

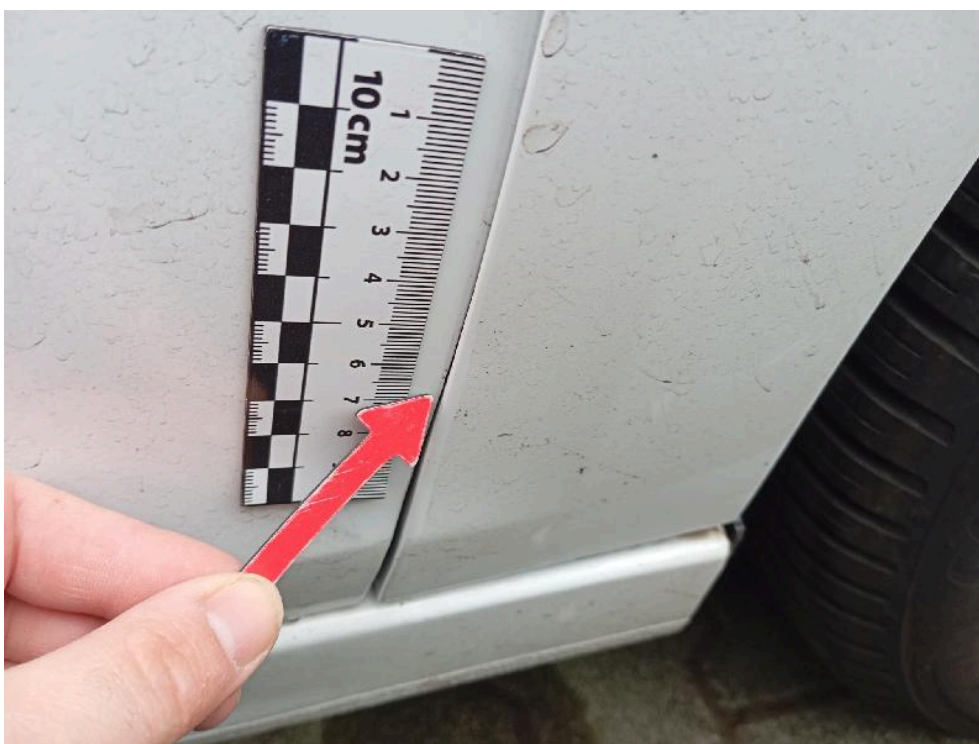
Bild: 30 Tür vorne rechts Lack beschädigt

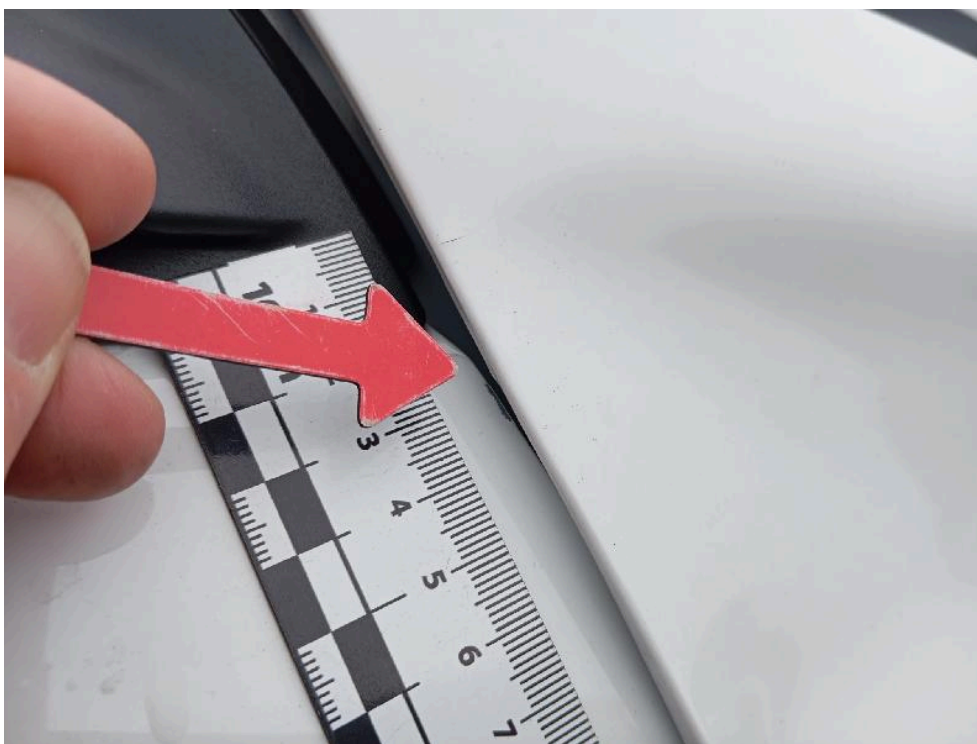
Bild: 31 Tür vorne rechts Lack beschädigt

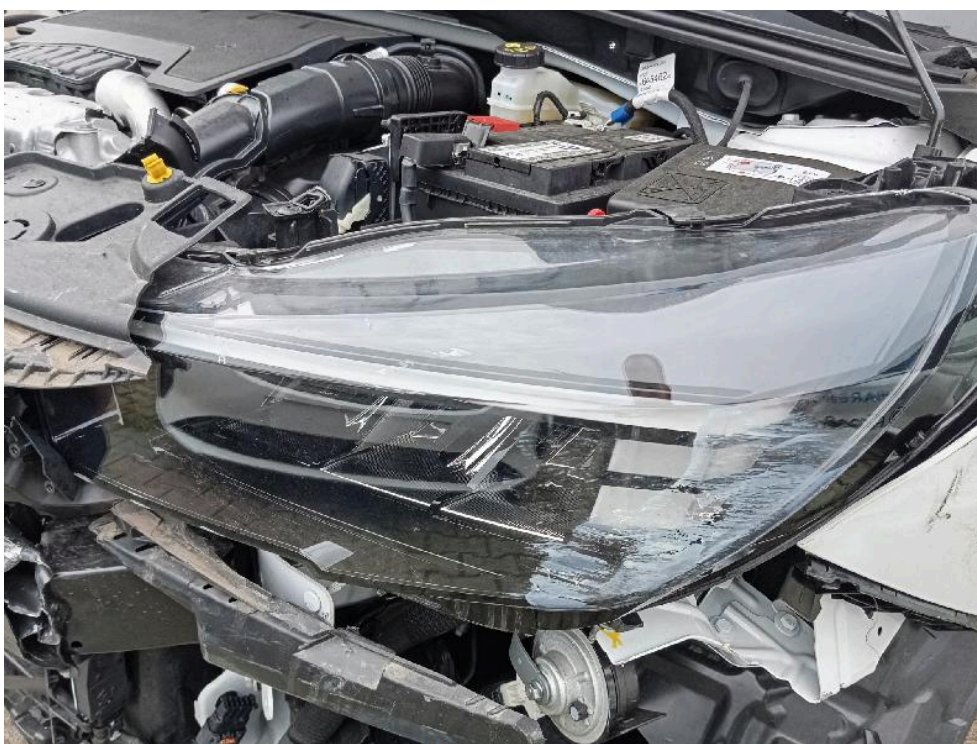
Bild: 32 Scheinwerfer links Materialabtrag

- Scheinwerfer links/rechts deformiert, ersetzen
- Längsträger vorne links/rechts deformiert, ersetzen
- Kühlpaket Kpl. deformiert, ersetzen
- Katalysator/Turbolader beaufschlagt, ersetzen

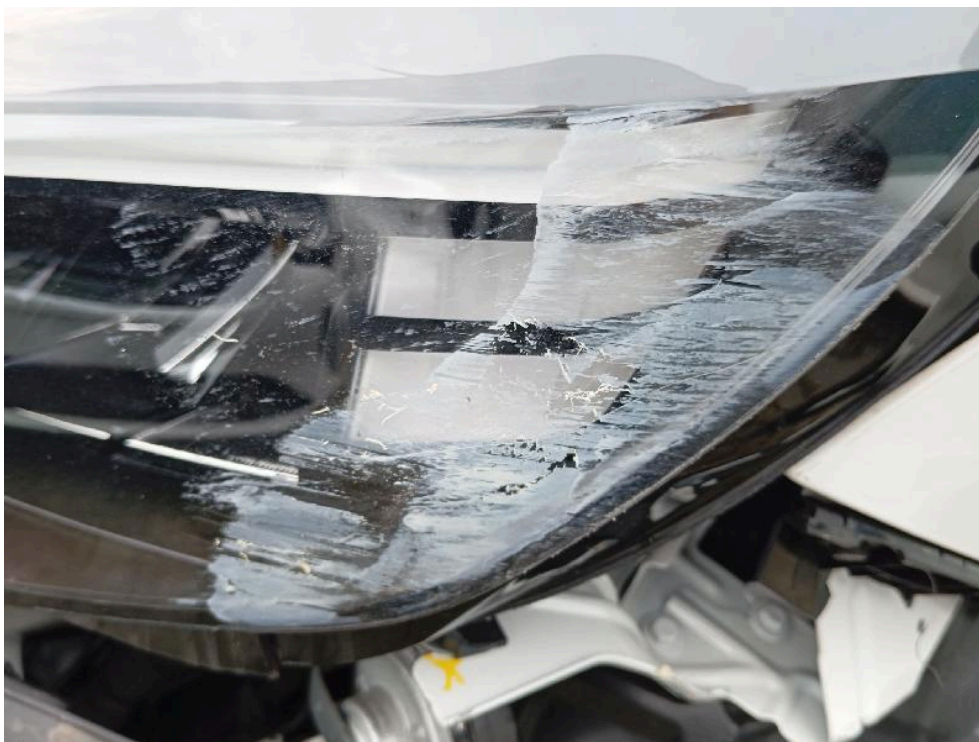
Bild: 33 Scheinwerfer links Materialabtrag

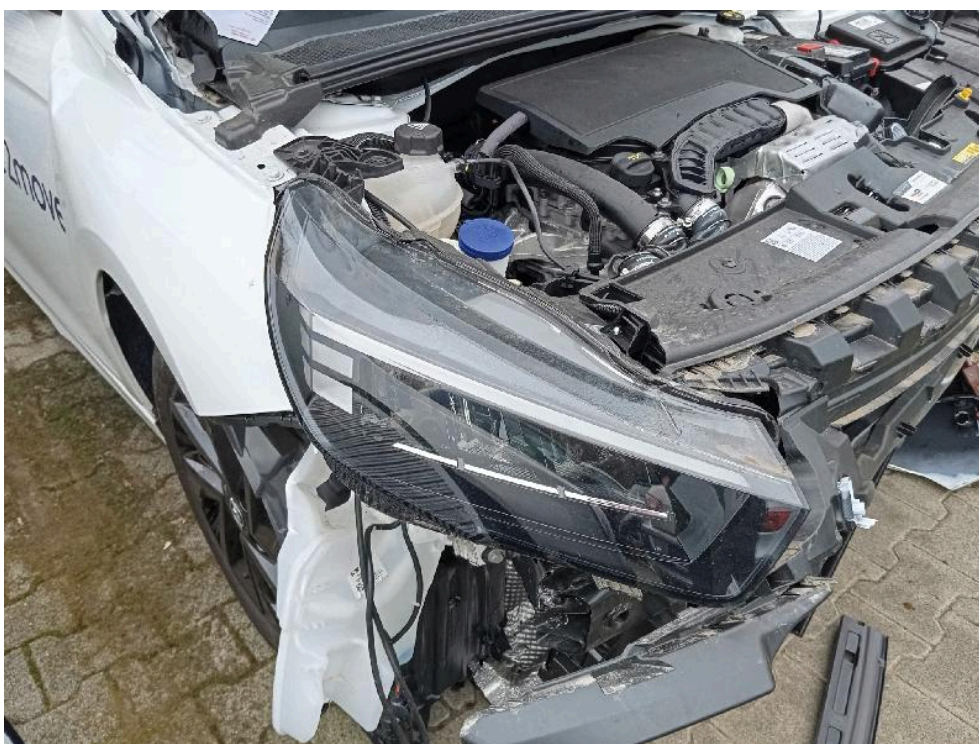
Bild: 34 Scheinwerfer rechts gebrochen

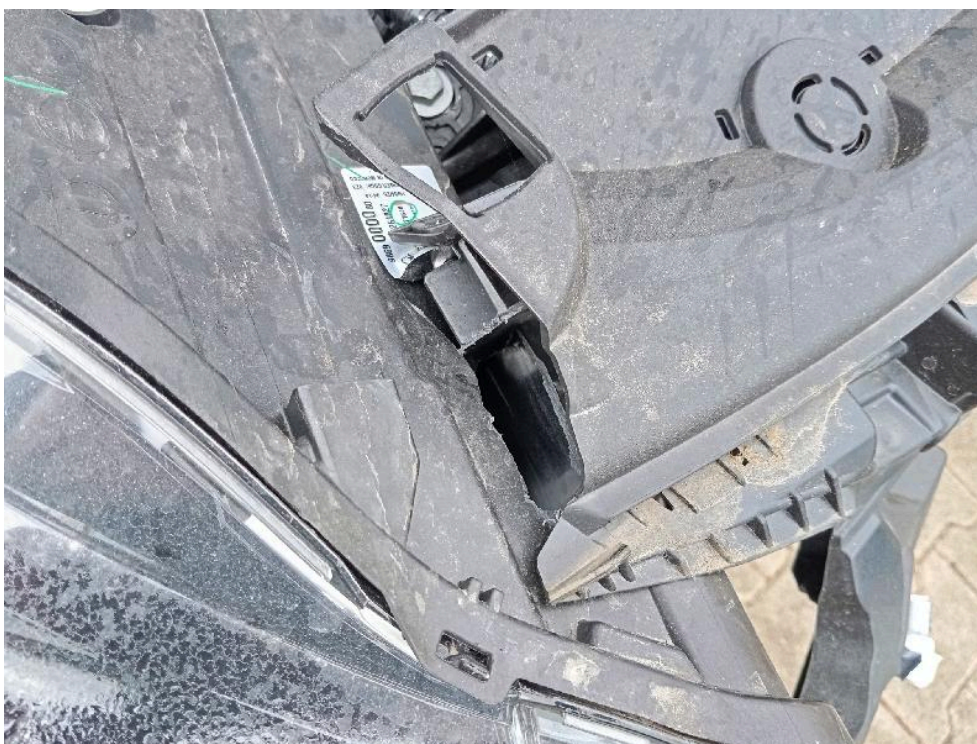
Bild: 35 Scheinwerfer rechts gebrochen

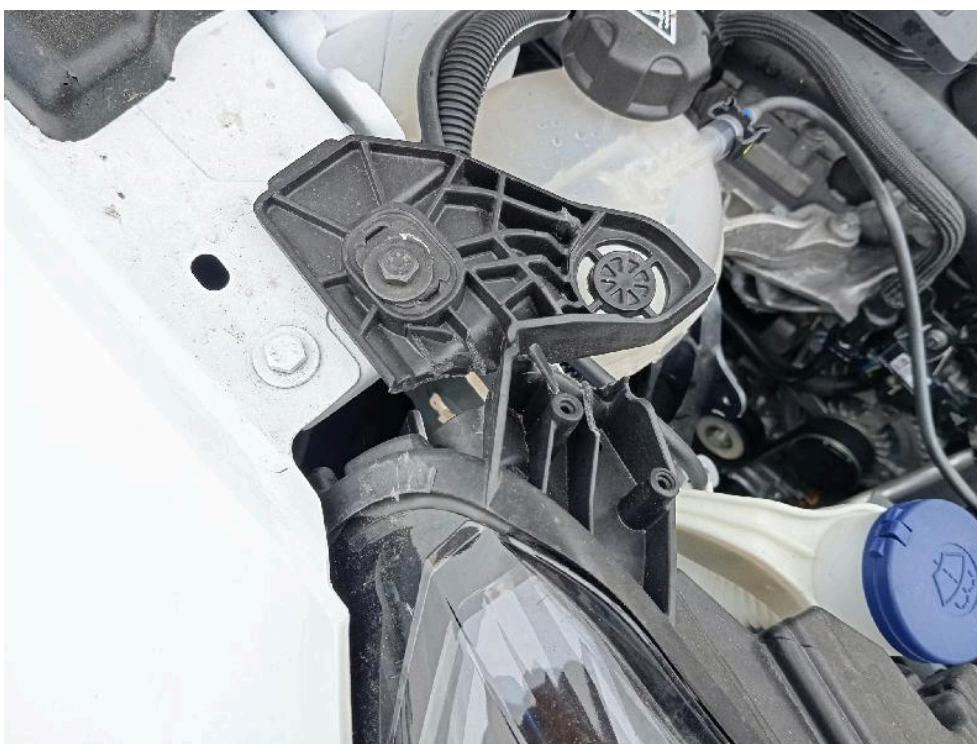
Bild: 36 Scheinwerfer rechts gebrochen

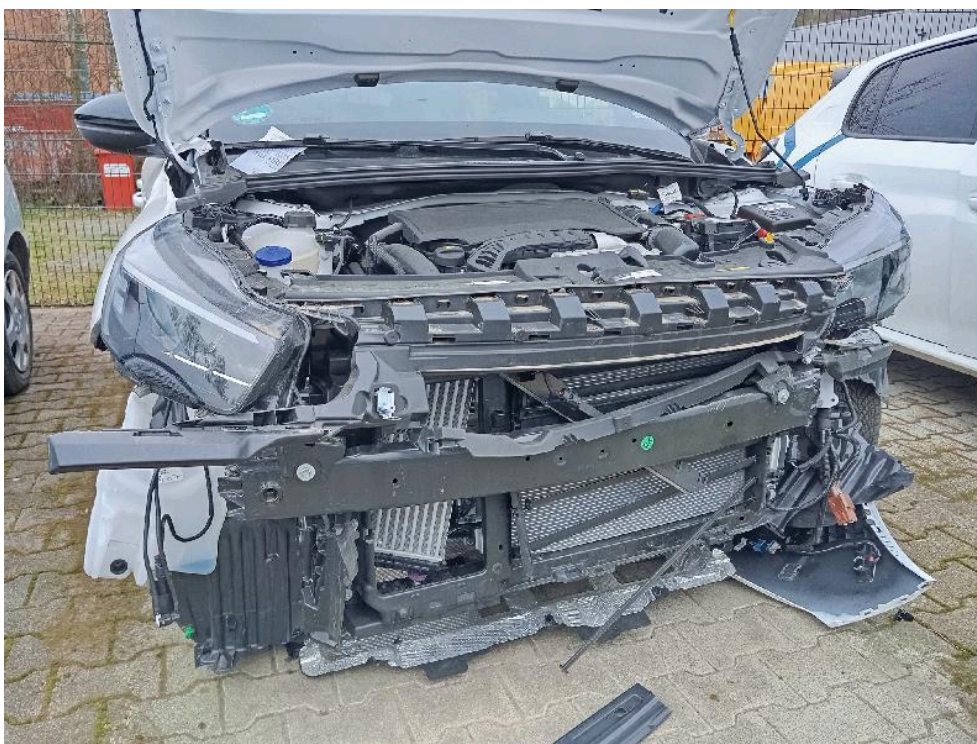
Bild: 37 Kühlerpaket Kpl. deformeirt

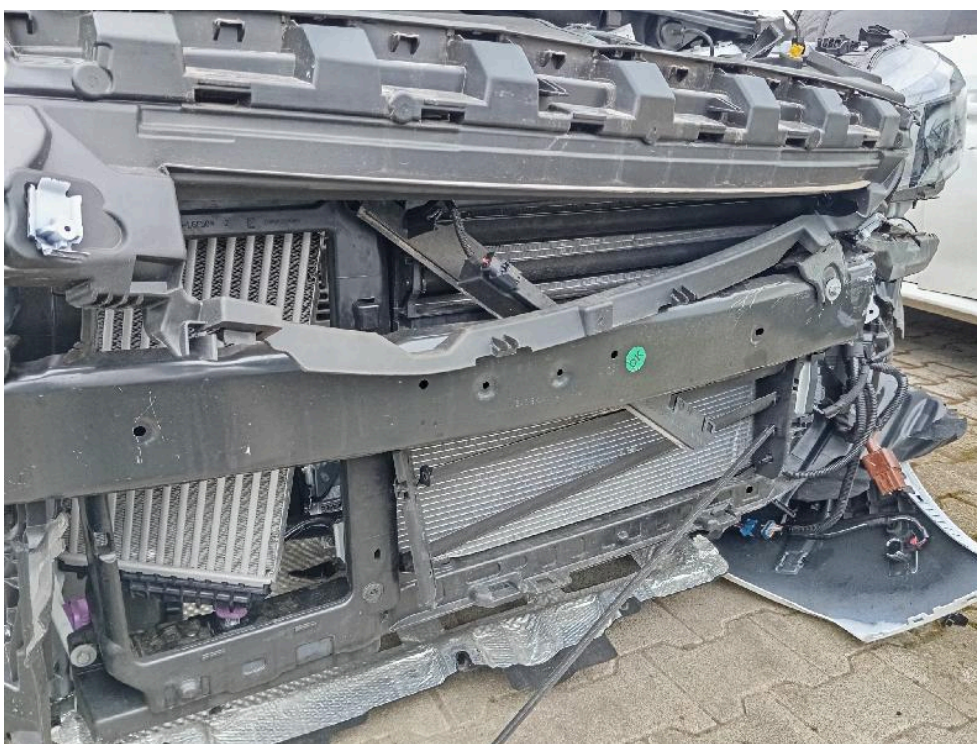
Bild: 38 Kühlerpaket Kpl. deformeirt

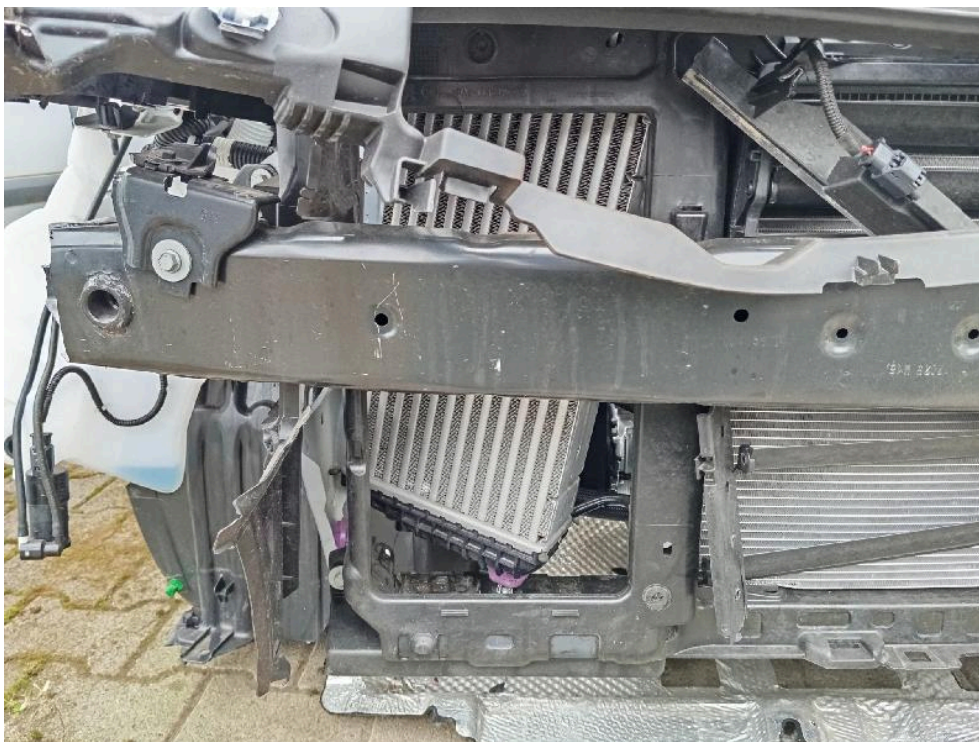
Bild: 39 Kühlerpaket Kpl. deformeirt

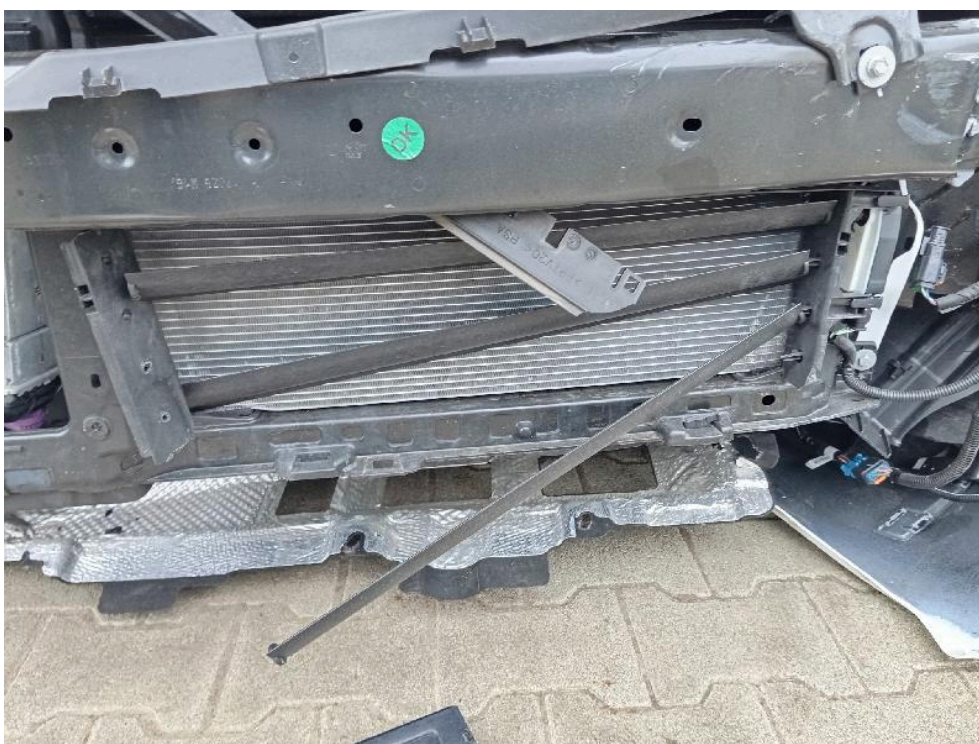
Bild: 40 Kühlerpaket Kpl. deformeirt

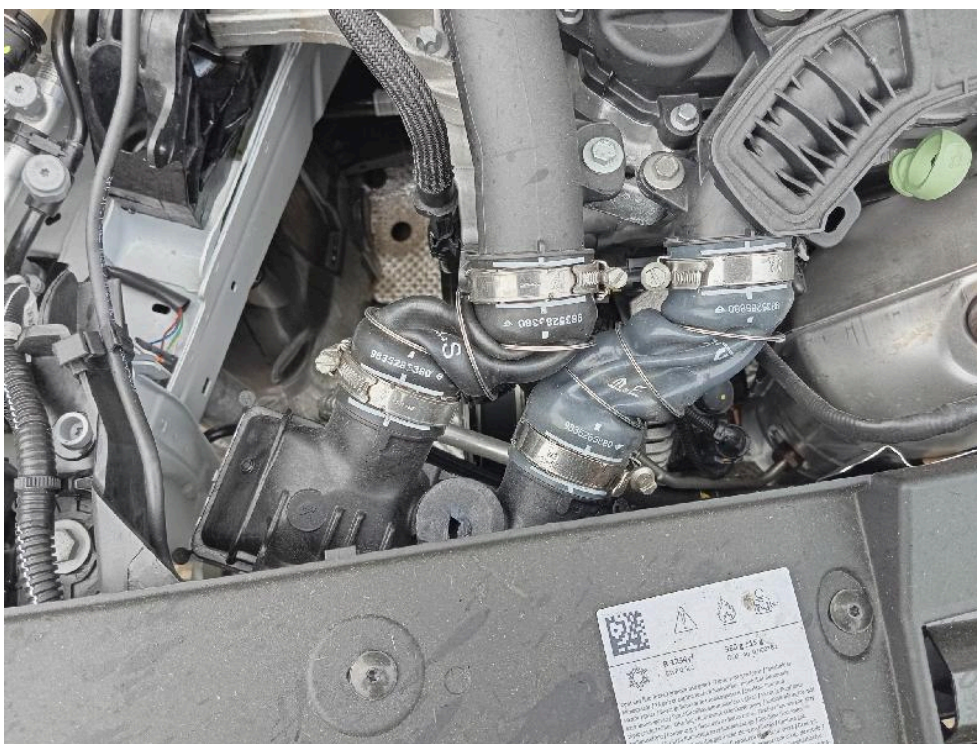
Bild: 41 Kühlerpaket Kpl. deformiert

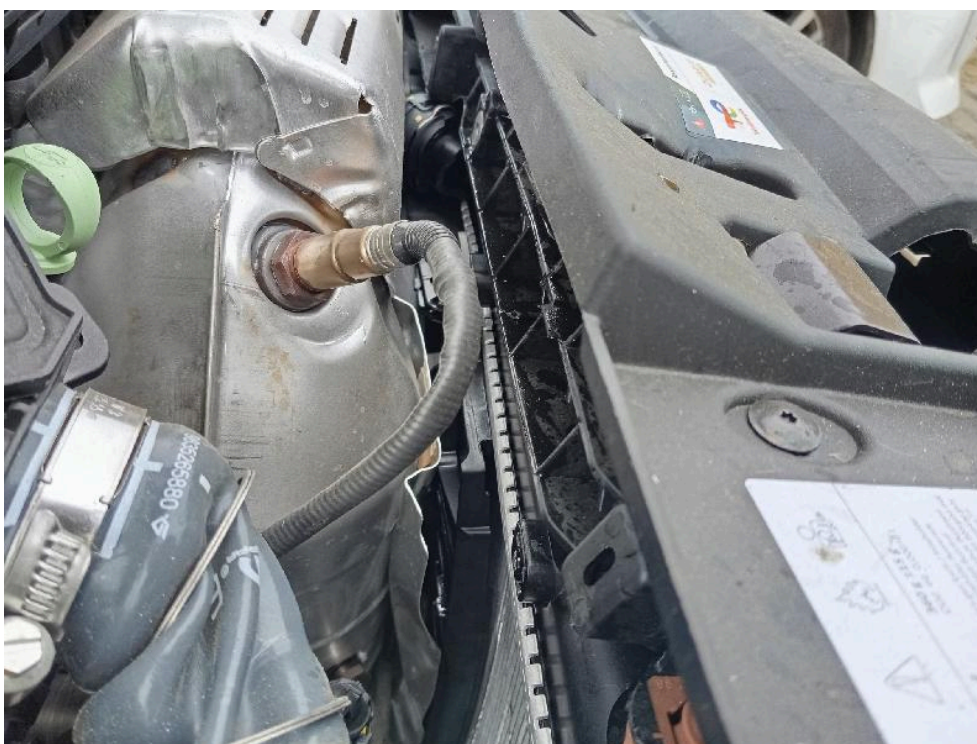
Bild: 42 Kühlerpaket Kpl. deformiert

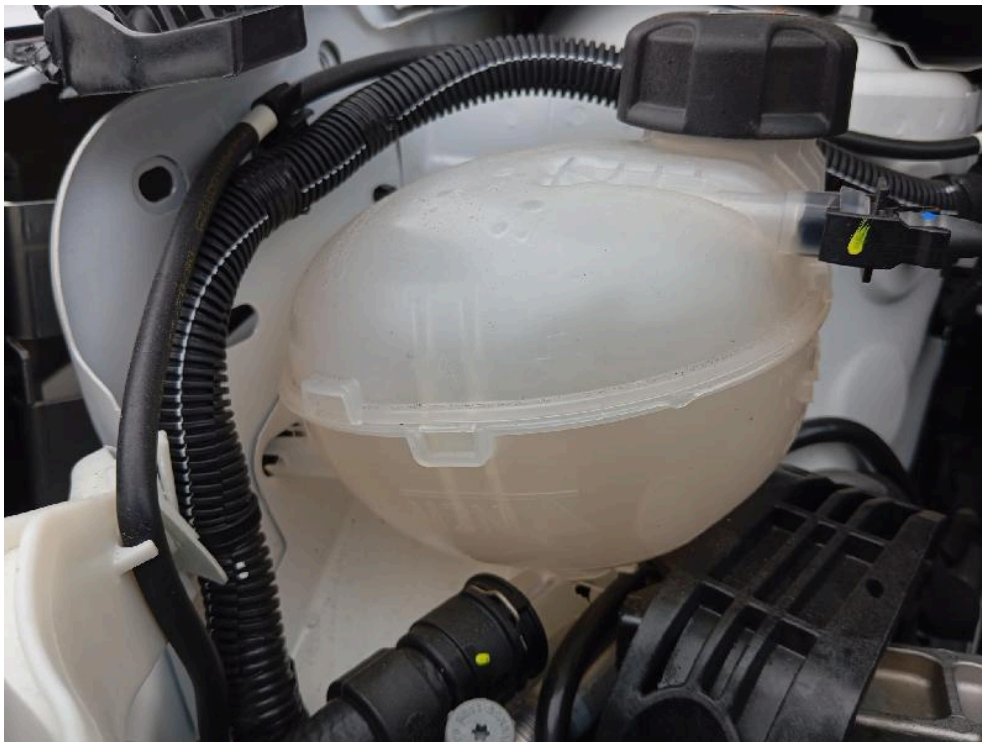
Besichtigungsbedingungen	nicht ausreichend, eingeschränkt, es stand keine Hebebühne / Hubmittel zur Verfügung
Nichtreparierte Vorschäden	Zum Zeitpunkt der Besichtigung konnten keine unreparierten Vorschäden (Altschäden) festgestellt werden.
Bemerkung	Aufgrund der Beschädigung am Kühlsystem wurde auf ein Motor Testlauf verzichtet.

Bild: 43 Motorkühler Ausgleichsbehälter leer

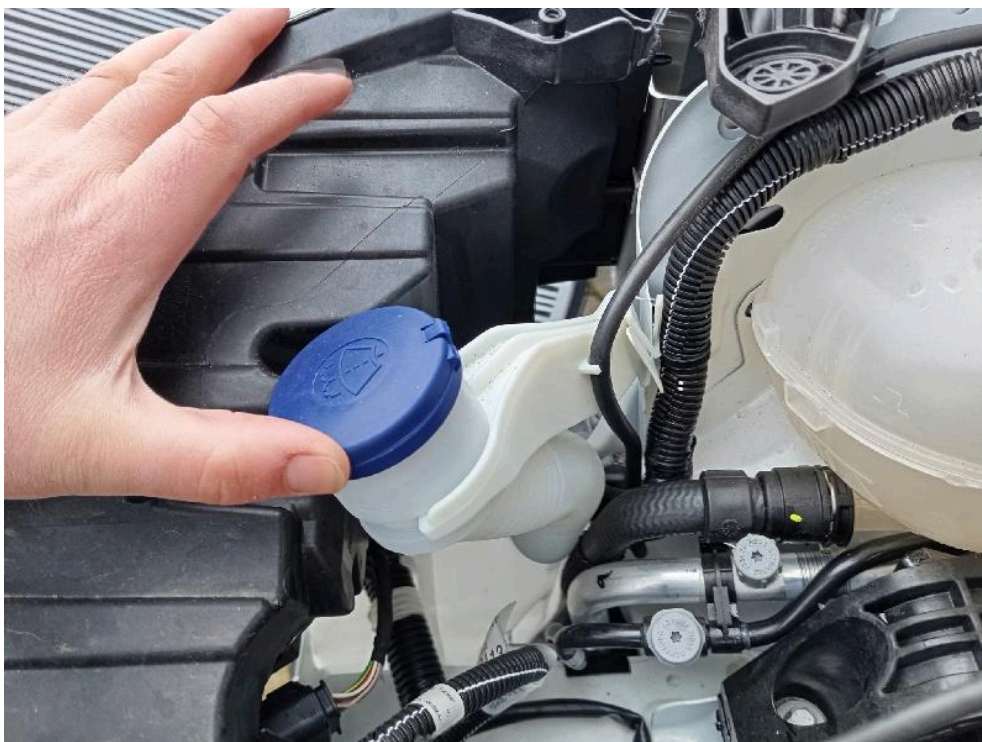
Bild: 44 Scheibenwischwasserbehälter deformiert

- Behälter Scheibenwischerwasser deformiert, ersetzen
- Sicherungskasten Motorraum deformiert, ersetzen
- Halter Starterbatterie deformiert, ersetzen
- Hydraulikeinheit ABS/ESP deformiert, ersetzen

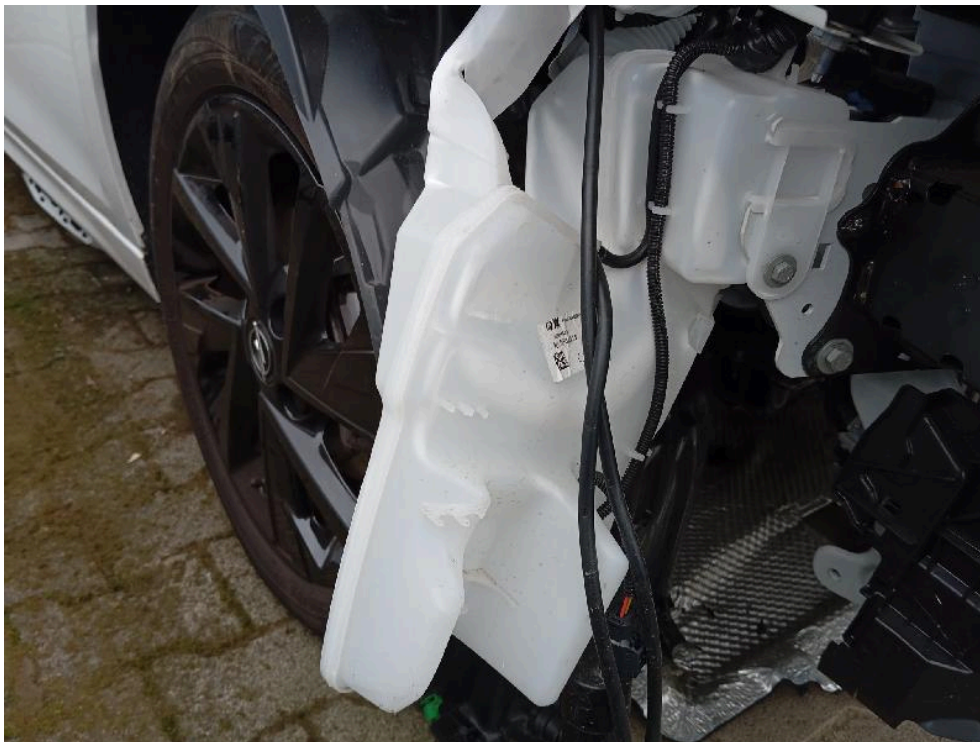
Bild: 45 Scheibenwischwasserbehälter deformiert

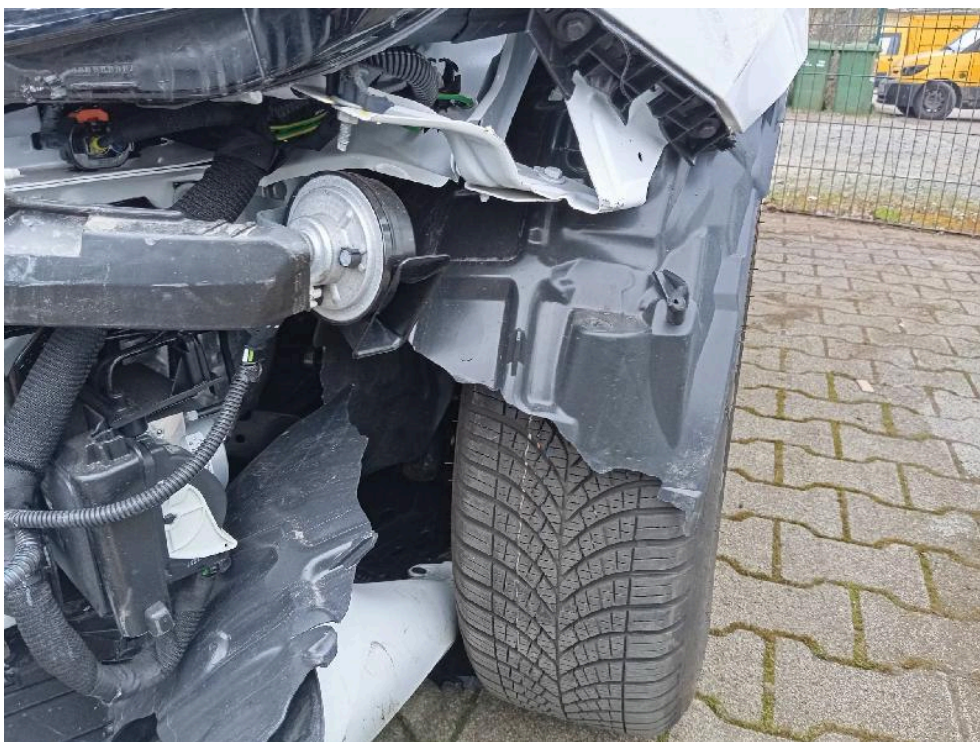
Bild: 46 Radhausverkleidung vorne links deformiert
