Gutachten

Zusammenfassung des Gutachtens:

Technische Daten und Fahrzeugbeschreibung:

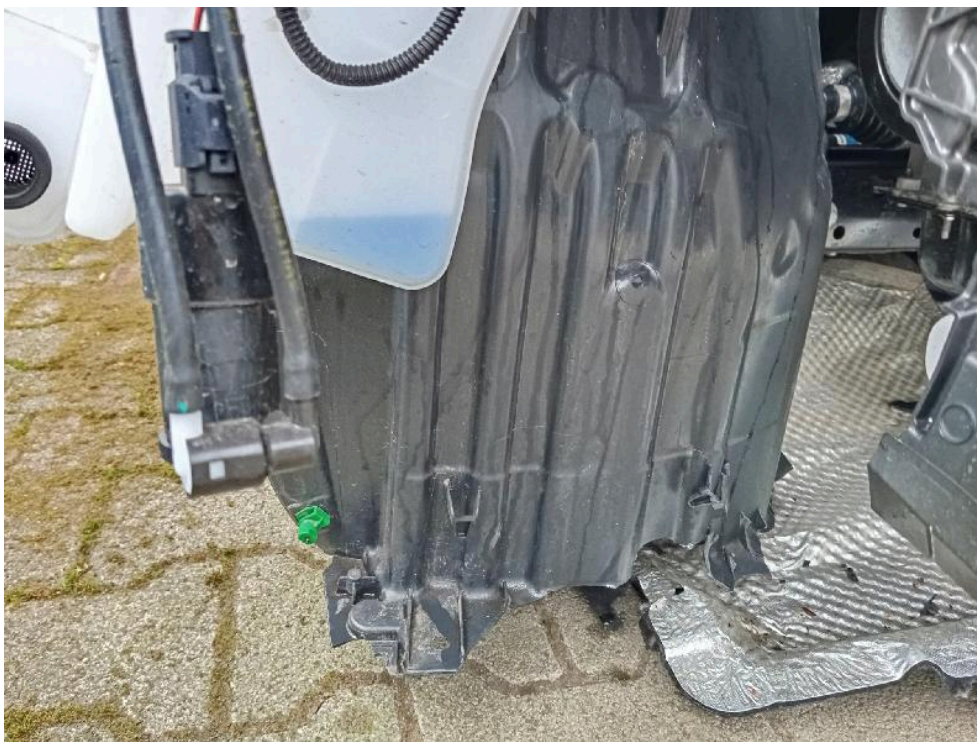
Bild: 47 Radhausverkleidung vorne links deformiert

- Stoßfänger vorne Kpl. deformiert, ersetzen
- Unterbodenverkleidung deformiert, ersetzen
- Radhausverkleidung vorne links/rechts deformiert, ersetzen
- Träger Stoßfänger vorne deformiert, ersetzen

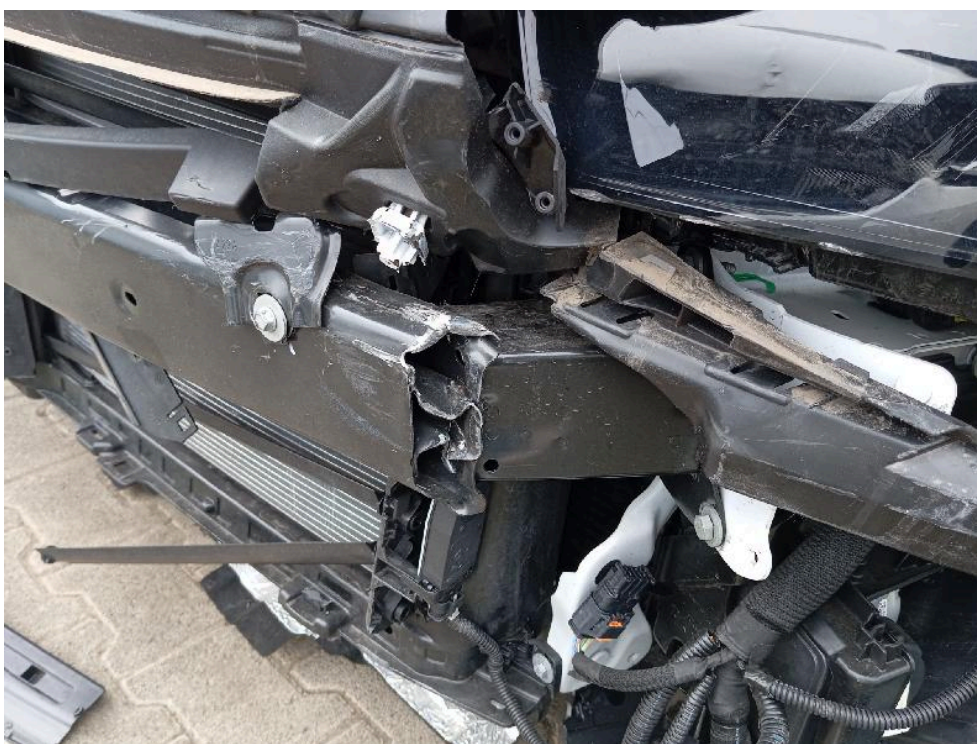
Bild: 48 Träger Stoßfänger vorne nach rechts deformiert

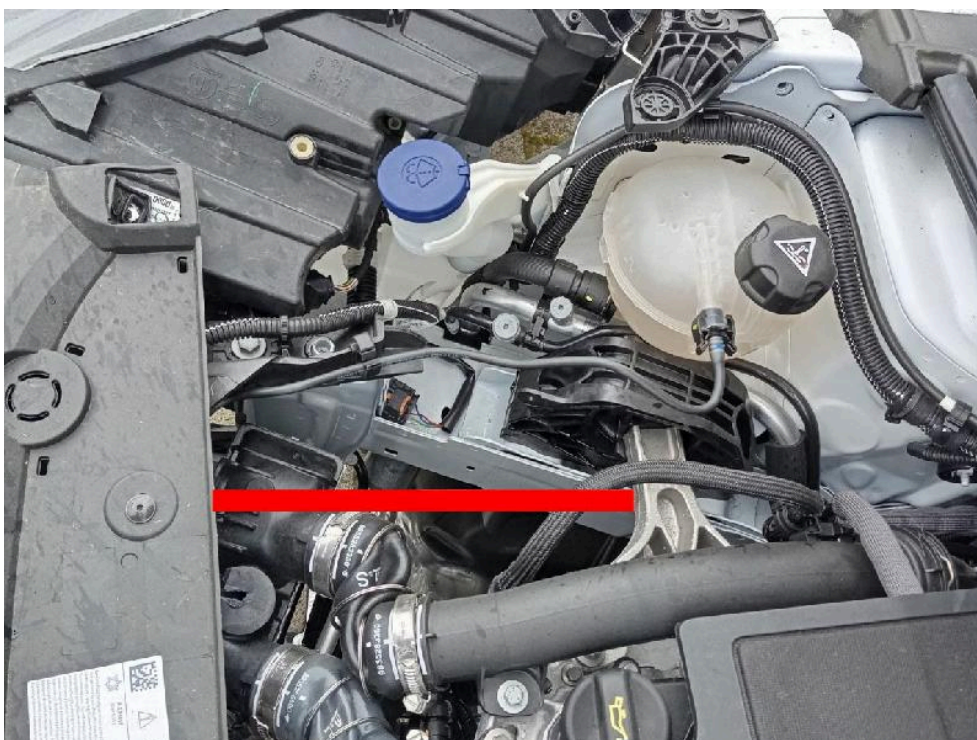
Bild: 49 Längsträger vorne rechts nach rechts deformiert (Rote Linie Normal Stand)

- Scheinwerfer links/rechts deformiert, ersetzen
- Längsträger vorne links/rechts deformiert, ersetzen
- Kühlpaket Kpl. deformiert, ersetzen
- Katalysator/Turbolader beaufschlagt, ersetzen

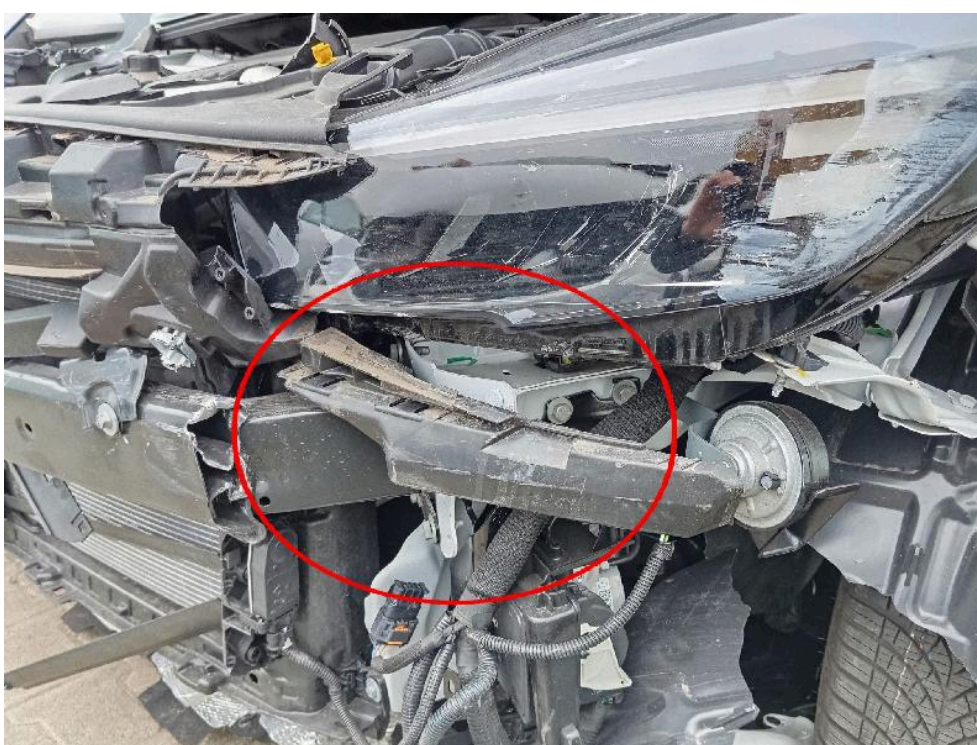
Bild: 50 Längsträger vorne links nach rechts deformiert

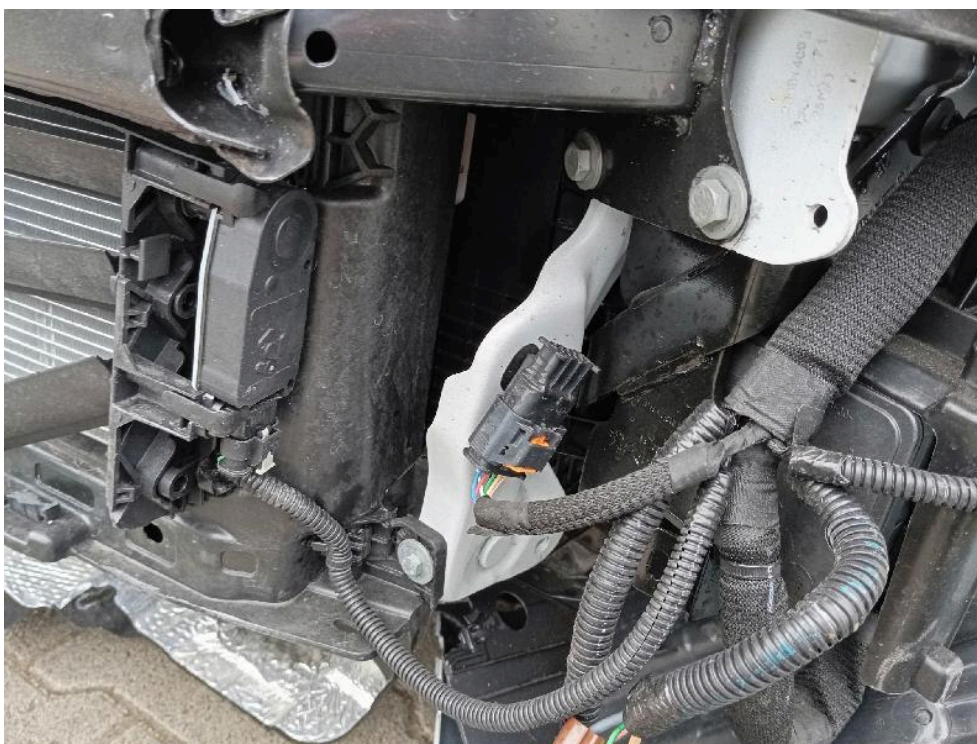
Bild: 51 Verstärkungsblech Blech vorne links unten deformiert

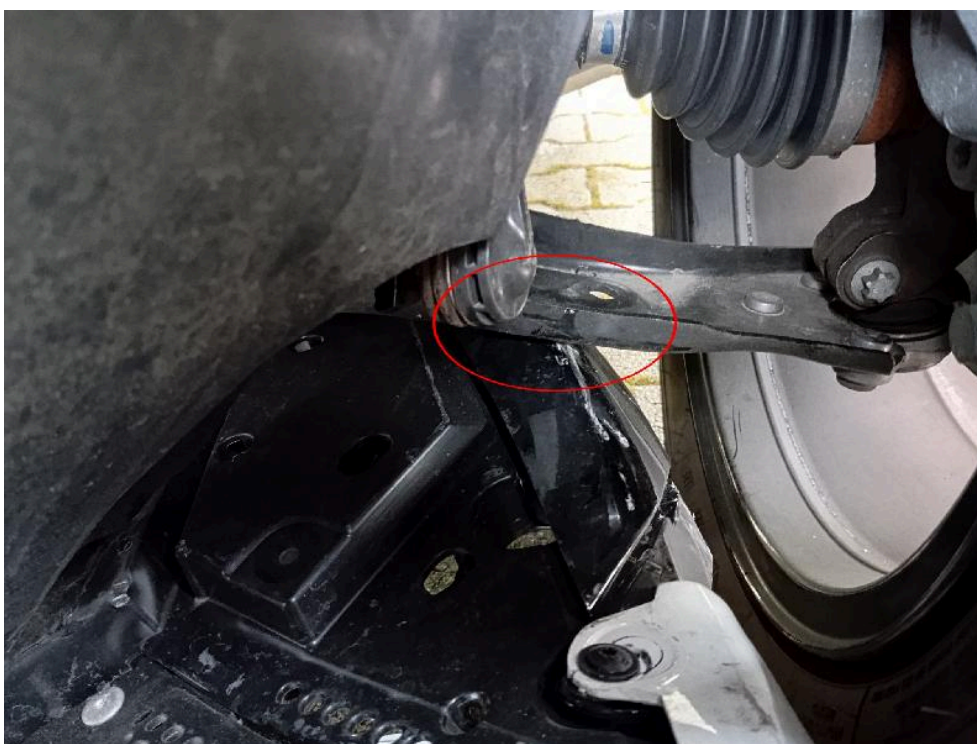
Bild: 52 Kontakt Spur Vorderachshälfte links

- Eine Fahrwerksvermessung ist durchzuführen und die Vorderachse ist zu überprüfen

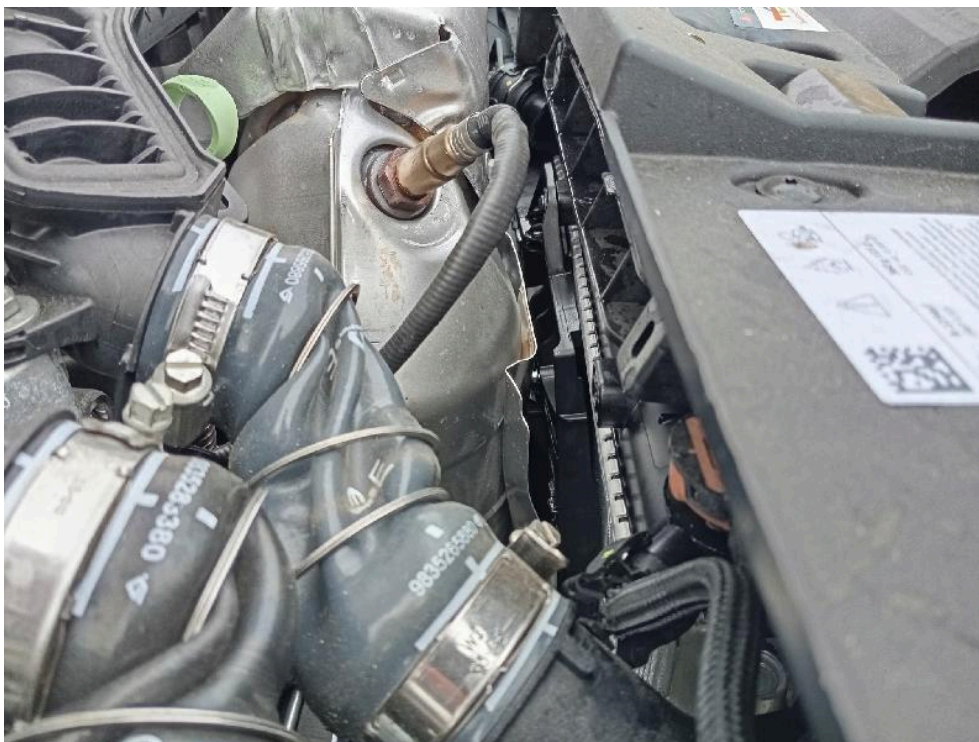
Bild: 53 Katalysator/Turbolader beaufschlagt deformiert

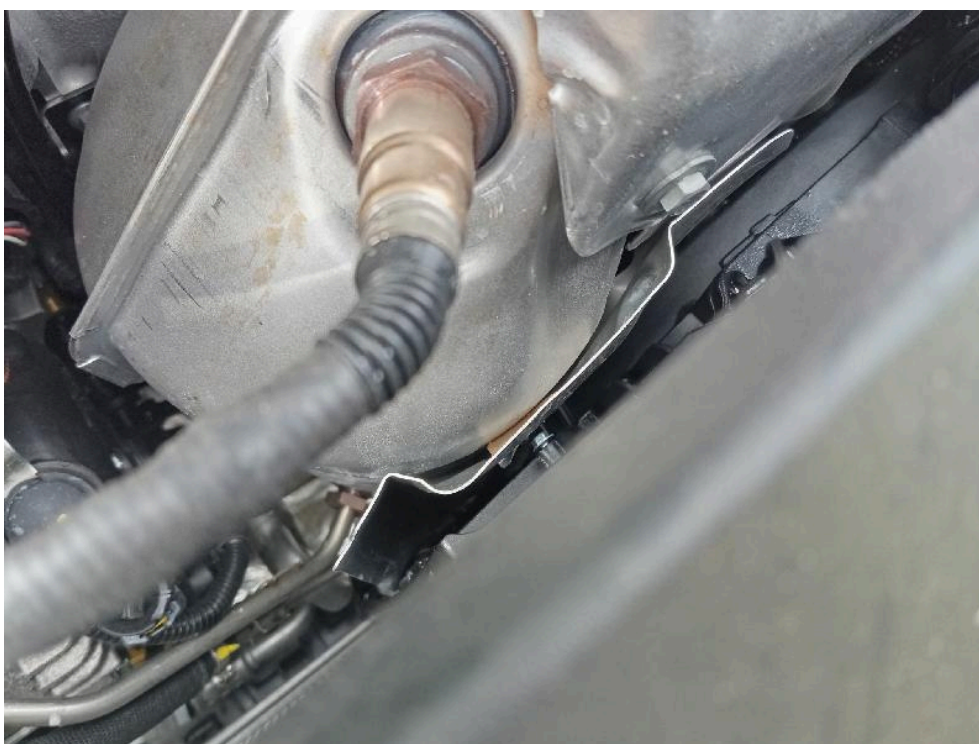
Bild: 54 Katalysator/Turbolader beaufschlagt deformiert

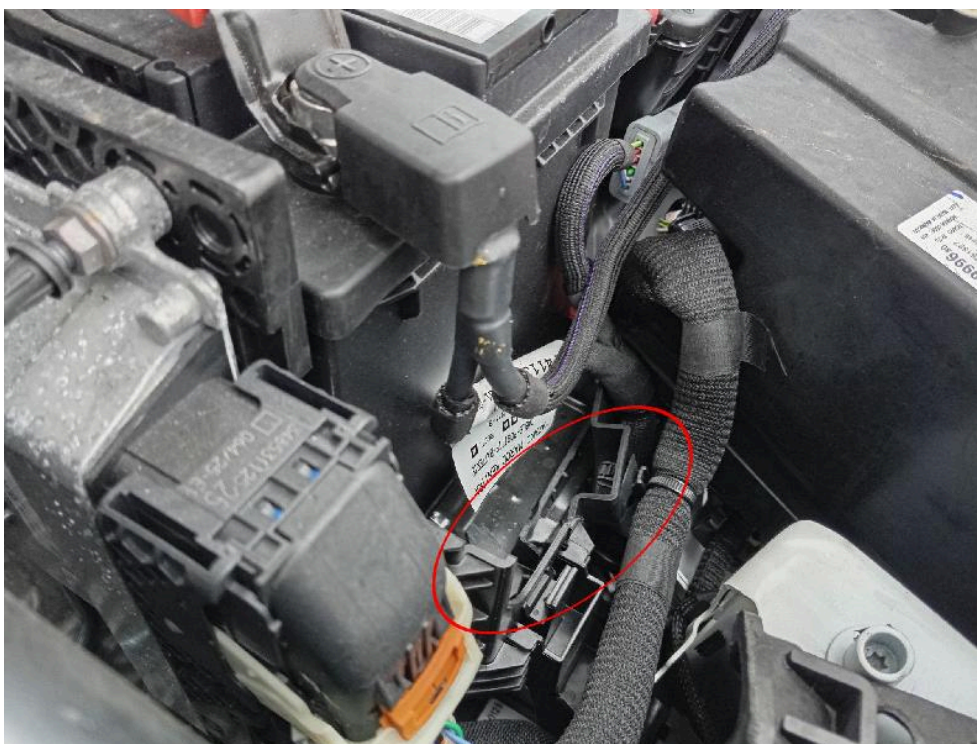
Bild: 55 Halter Starterbatterie gebrochen

- Behälter Scheibenwischerwasser deformiert, ersetzen
- Sicherungskasten Motorraum deformiert, ersetzen
- Halter Starterbatterie deformiert, ersetzen
- Hydraulikeinheit ABS/ESP deformiert, ersetzen

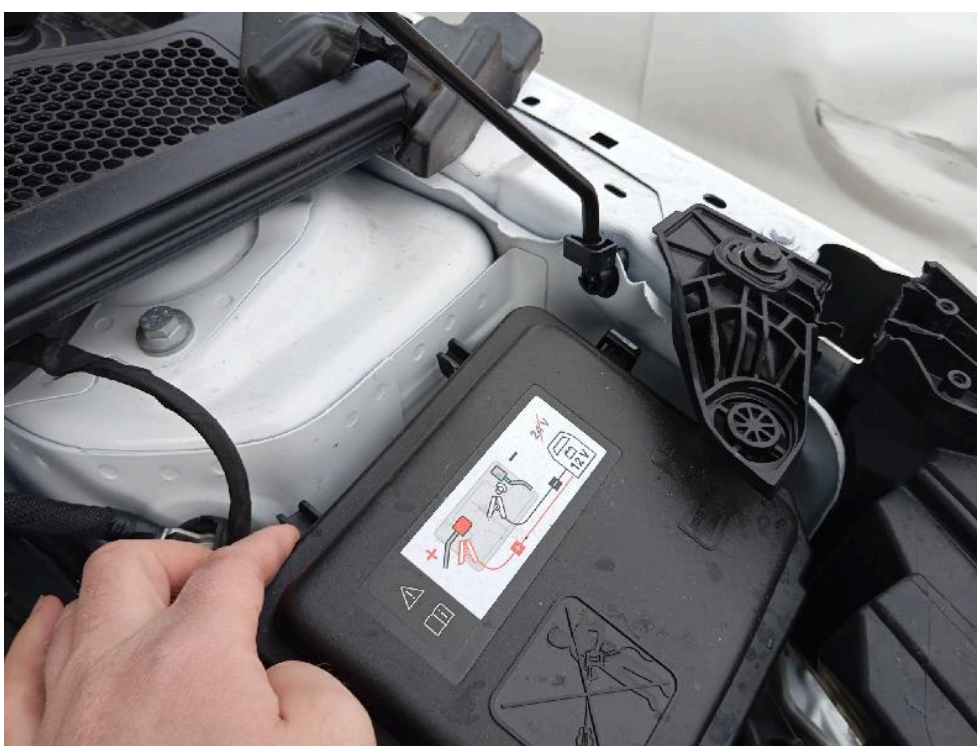
Bild: 56 Sicherungskasten Motorraum gebrochen

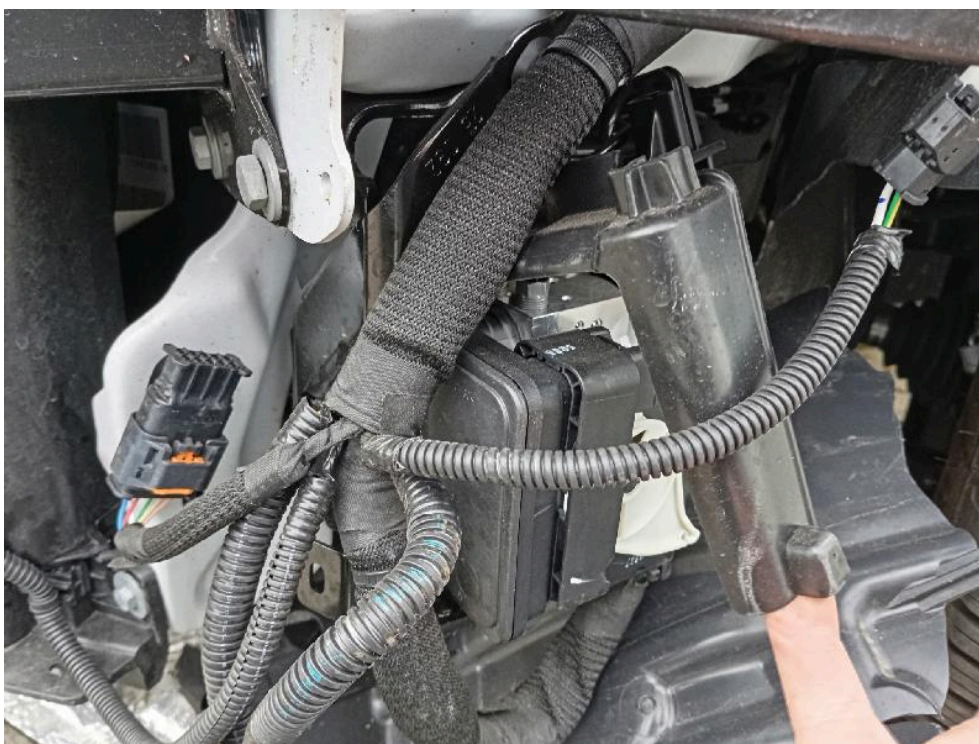
Bild: 57 Hydraulikeinheit ABS/ESP deformiert

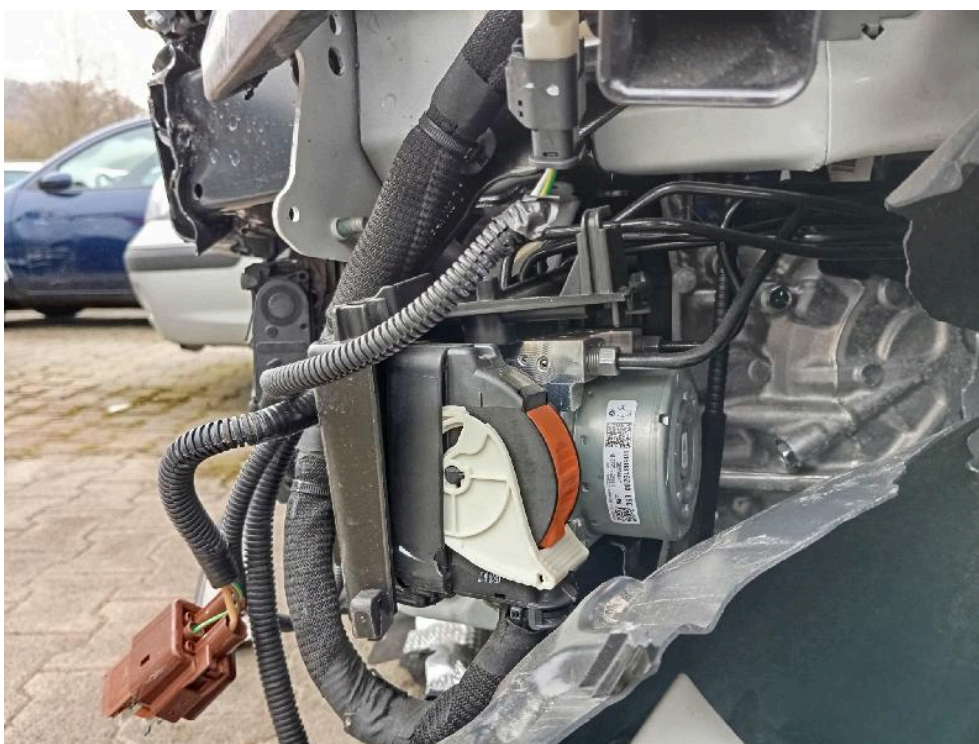
Bild: 58 Hydraulikeinheit ABS/ESP deformiert
