# Zustandsbericht / Minderwertgutachten

Auftraggeber Mobilize Financial Services, eine Marke der RCI Banque S.A., Niederlassung  
Deutschland, Jagenbergstr. 1, 41468 Neuss  
Besichtigung 15.06.2026

| Hersteller | Renault | Typ / Verkaufsbez. | Espace VI (03.2023->) /<br>Espace VI 1.2 E-TECH<br>Hybrid 200 Iconic 7sz<br>(EU6e) |

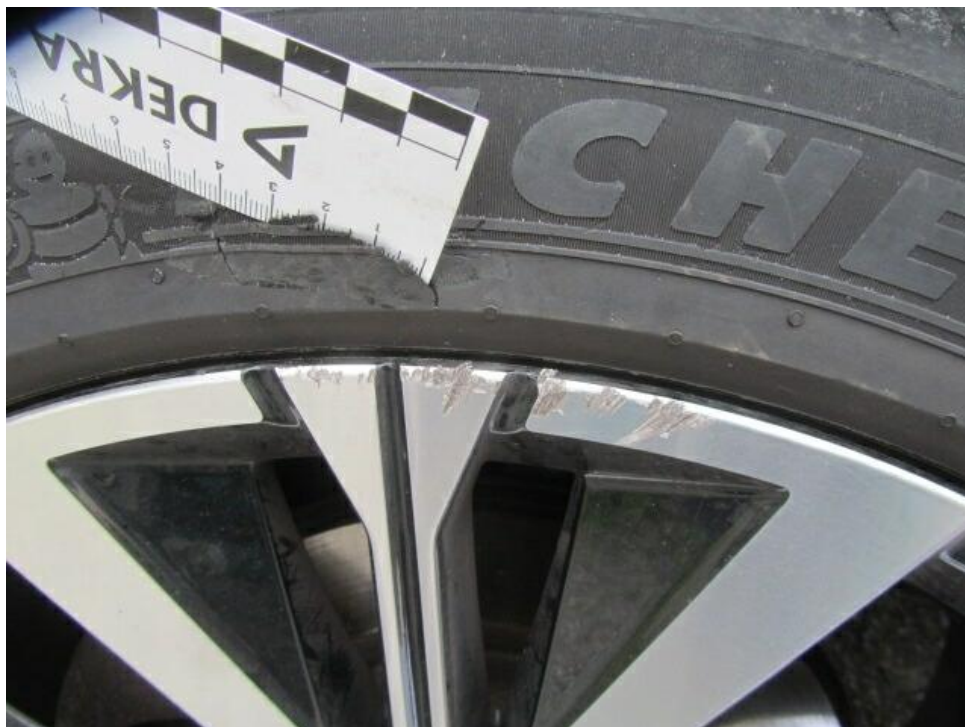
Bild 12 : Felge vorne rechts verschrommt glanzgedreht, Reparatur nicht zulässig  
Reifenflanke vorne rechts eingeschnitten, Gewebe sichtbar

1. Felge vorne rechts verschrammt  
glanzgedreht, Reparatur nicht  
zulässig, erneuern (Bild 12, 13)
2. Reifenflanke vorne rechts  
eingeschnitten, Gewebe sichtbar,  
erneuern (Bild 12)
3. Felge hinten links verschrammt  
glanzgedreht, Reparatur nicht  
zulässig, erneuern (Bild 15, 16)
4. Stoßfänger vorne Lackierung,  
verschrammt, smart repair
5. Stoßfänger hinten Lackierung,  
verschrammt, smart repair (Bild 14)

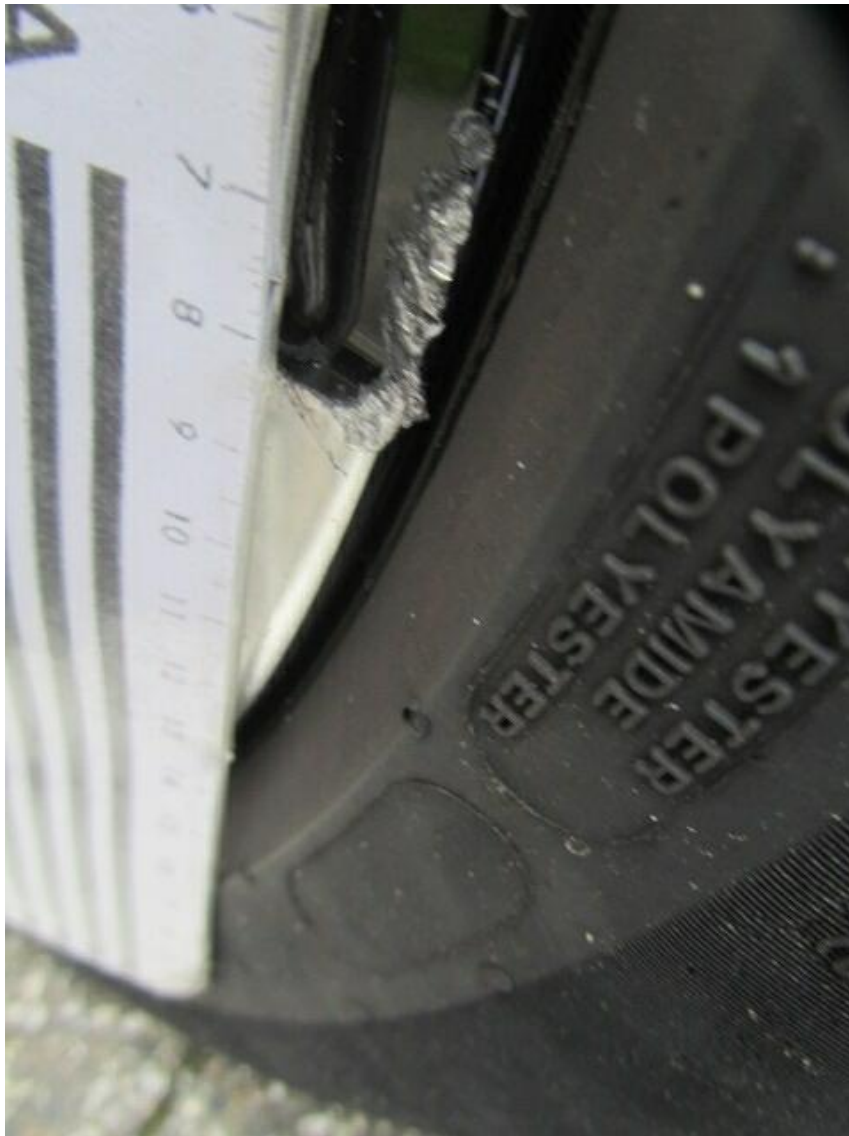
Bild 13 : Felge vorne rechts verschrammt glanzgedreht, Reparatur nicht zulässig

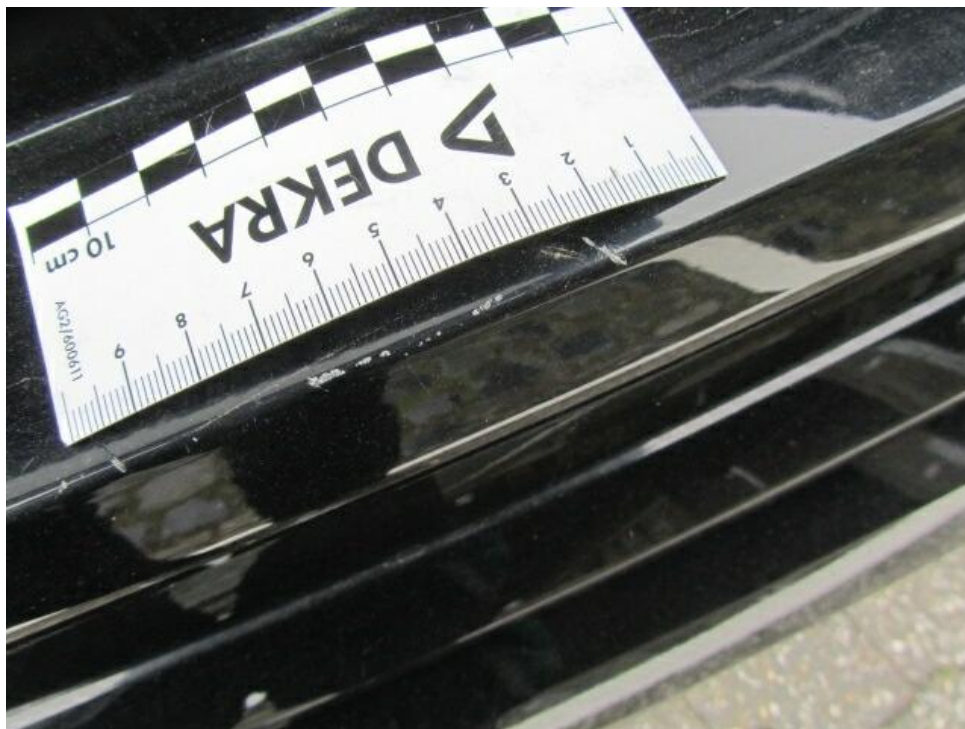
Bild 14 : Stoßfänger hinten Lackierung, verschrammt, smart repair

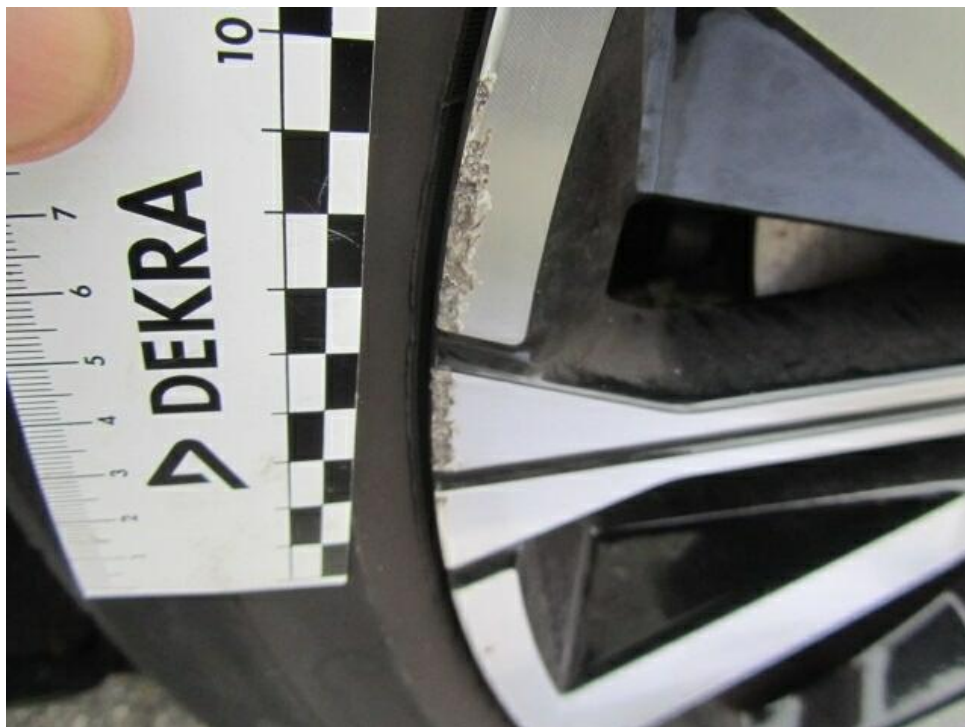
Bild 15 : Felge hinten links verschrammt glanzgedreht, Reparatur nicht zulässig

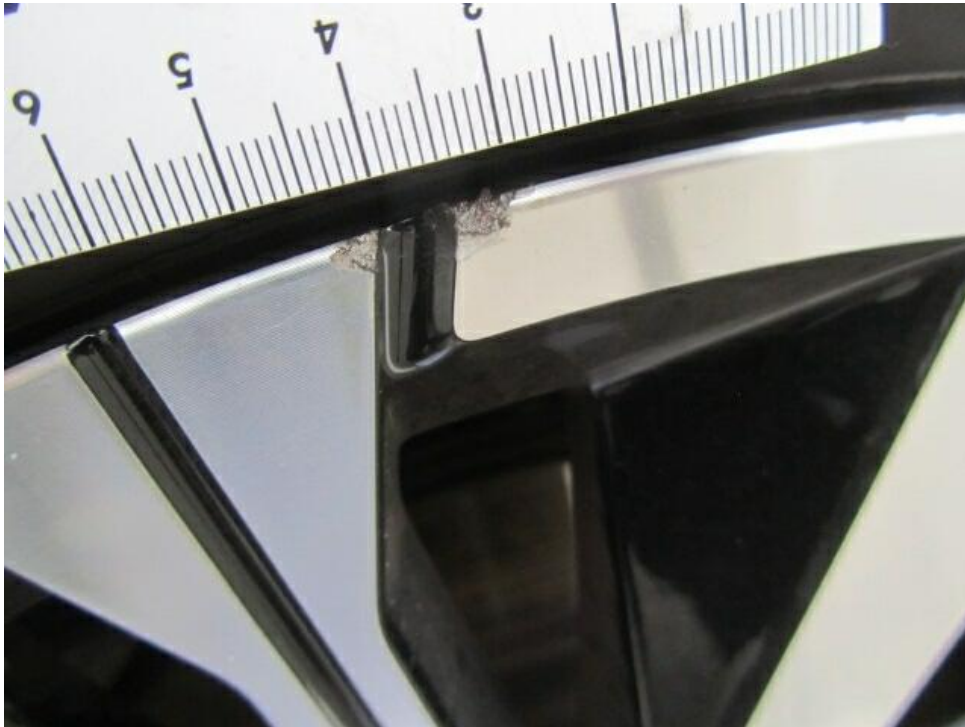
Bild 16 : Felge hinten links verschrammt glanzgedreht, Reparatur nicht zulässig
