## Verkaufsbericht

| Besichtigungsdatum | 24.07.2026 |

| <b>Fahrzeugident.-Nr.</b> | <b>WAUZZZF4XPA080372</b> | | |
| <b>Typ / Verkaufsbez.</b> | A4 Allroad quattro 3.0 TDI basis | <b>Laufleistung abgelesen</b> | 99.686 km |

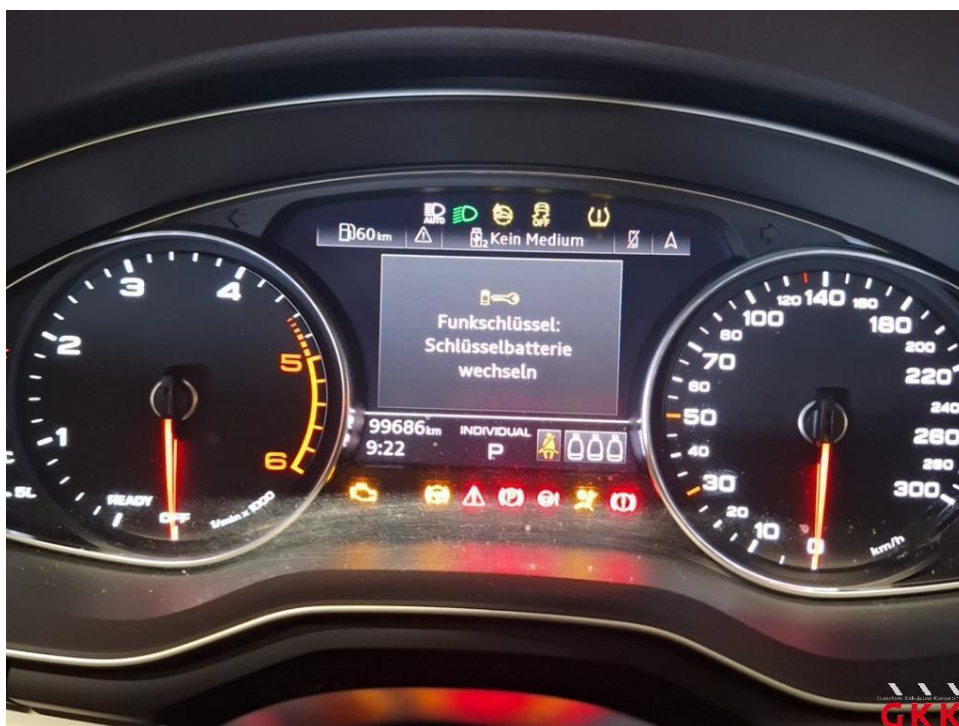
Bild 14 Hauptschlüssel, Batterie, entladen, ersetzen

| <b>Front</b> (Angaben ohne MwSt.) | Reparaturkosten | MW |
|---|---|---|
| Hauptschlüssel Batterie, entladen, ersetzen (Bild 14) | 7,50 € | 7,50 € |

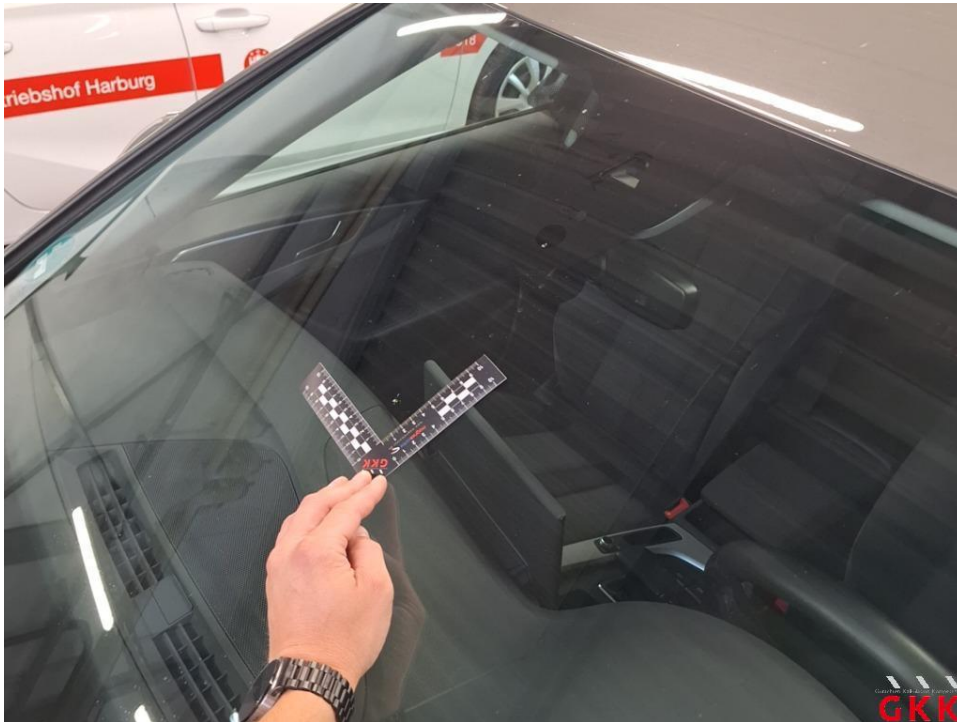
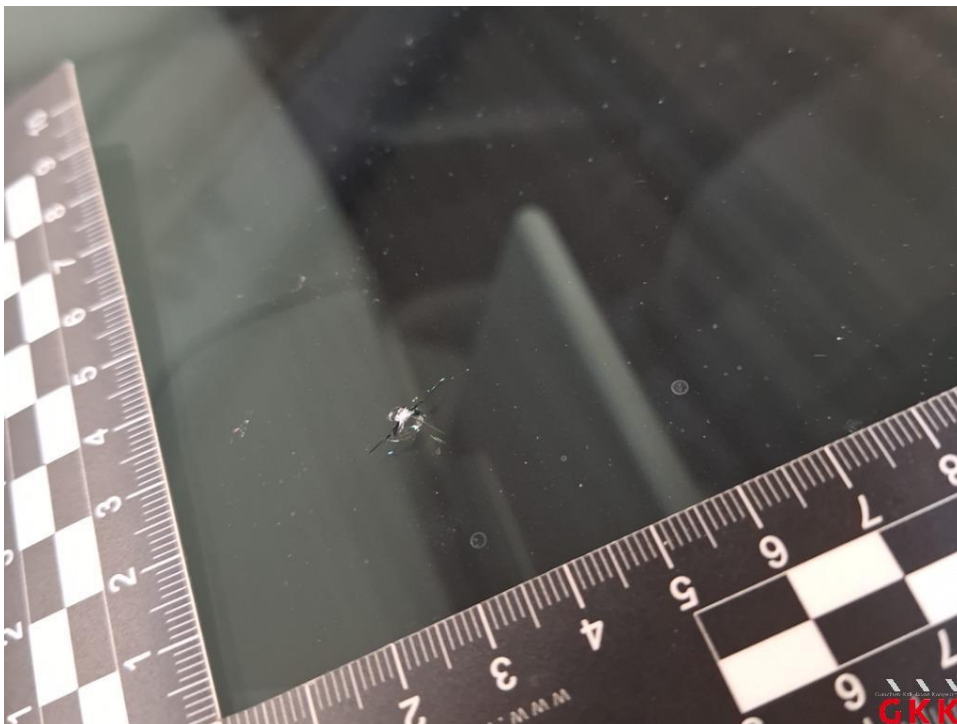
Bild 15 Frontscheibe, mit Regensensor und Frontkamera, Steinschlag mit Rissbildung, instand setzen

Bild 16 Frontscheibe, mit Regensensor und Frontkamera, Steinschlag mit Rissbildung, instand setzen

| <b>Front</b> (Angaben ohne MwSt.) | Reparaturkosten | MW |
|---|---|---|
| Frontscheibe mit Regensensor und Frontkamera, Steinschlag mit Rissbildung, instand setzen (Bild 15, Bild 16) | 100,00 € | 100,00 € |
