# Zustandsbericht

| Hersteller / Modell | MAXUS Deliver 9 2.0 Transporter RWD LUXURY | Fahrgestellnummer | LSH14J7C6PA105869 |

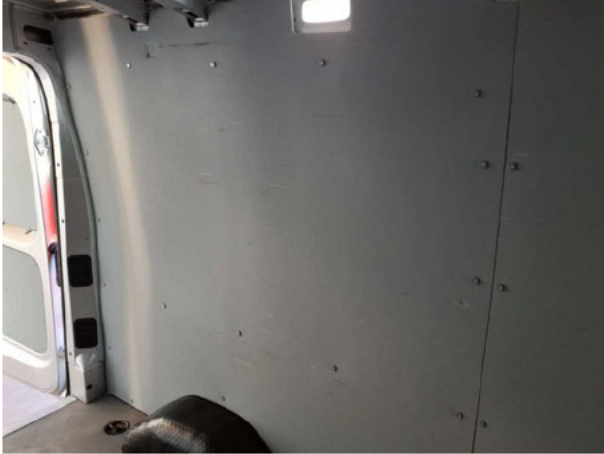
| Nr. | Bauteilgruppe | Beschreibung |
|---|---|---|
| 1 | Verkleidungen/Abdeckungen | Laderaumverkleidung links (vorn und hinten) - beschädigt - Wertminderung |

**Beschädigung #1:** Verkleidungen/Abdeckungen: Laderaumverkleidung links (vorn und hinten) - beschädigt - Wertminderung

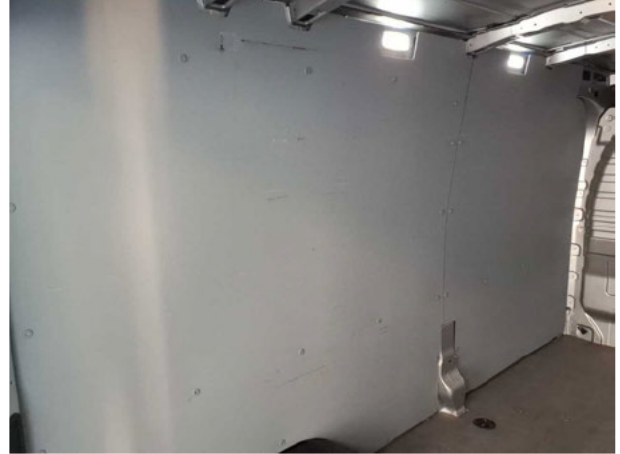
**Beschädigung #1:** Verkleidungen/Abdeckungen: Laderaumverkleidung links (vorn und hinten) - beschädigt -

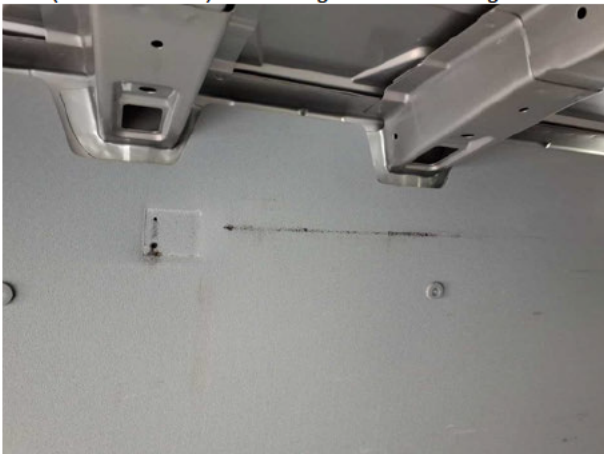
**Beschädigung #1:** Verkleidungen/Abdeckungen: Laderaumverkleidung links (vorn und hinten) - beschädigt - Wertminderung

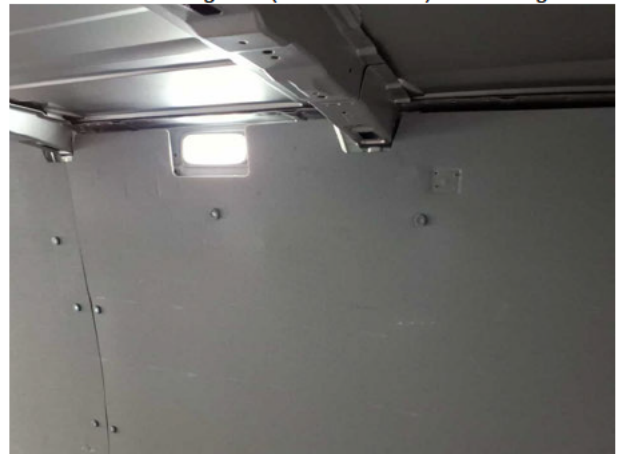
**Beschädigung #1:** Verkleidungen/Abdeckungen: Laderaumverkleidung links (vorn und hinten) - beschädigt -

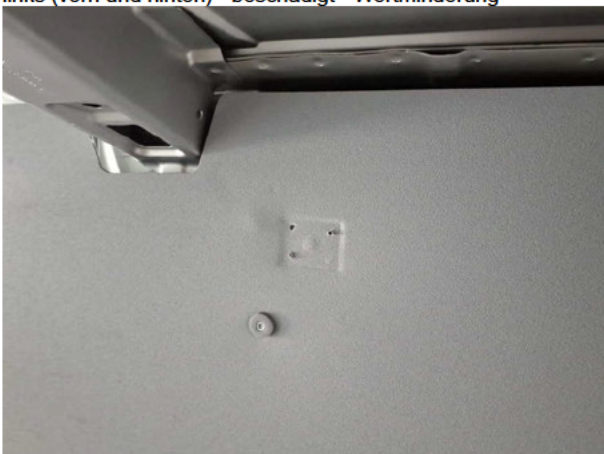
**Beschädigung #1:** Verkleidungen/Abdeckungen: Laderaumverkleidung links (vorn und hinten) - beschädigt - Wertminderung

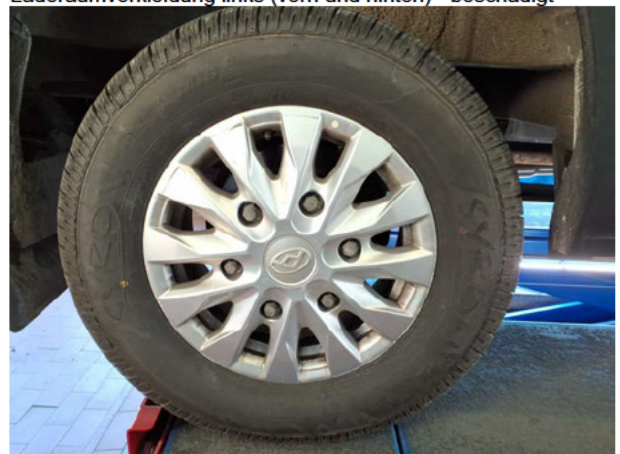
| Nr. | Bauteilgruppe | Beschreibung |
|---|---|---|
| 2 | Rad/Reifen | Leichtmetallfelge hinten rechts - Kratzer - Smart Repair |

**Beschädigung #2:** Rad/Reifen: Leichtmetallfelge hinten rechts - Kratzer - Smart Repair

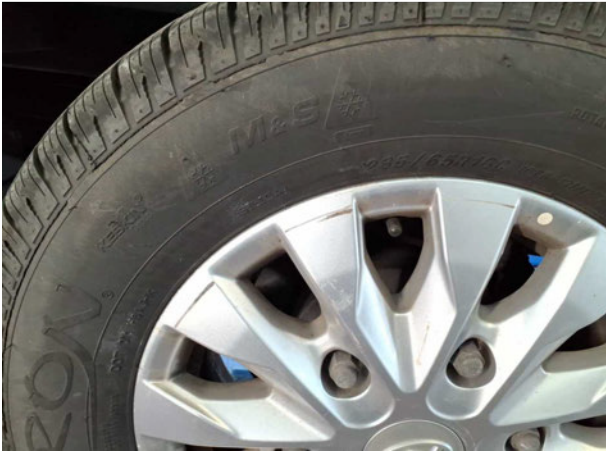
**Beschädigung #2:** Rad/Reifen: Leichtmetallfelge hinten rechts - Kratzer - Smart Repair

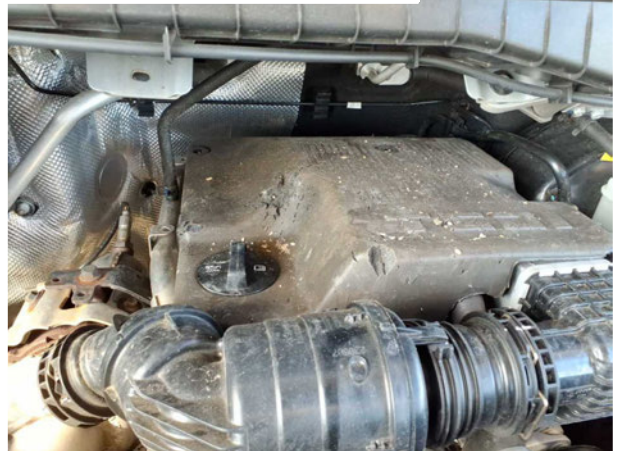
| Nr. | Bauteilgruppe | Beschreibung |
|---|---|---|
| 3 | Motor | Motorabdeckung - Marderschaden - erneuern |

**Beschädigung #3:** Motor: Motorabdeckung - Marderschaden - erneuern

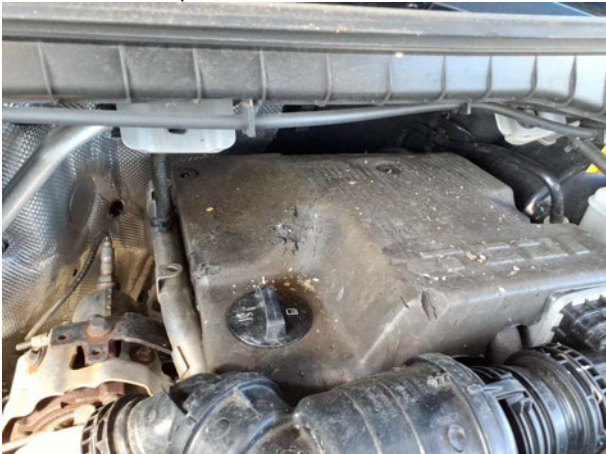
**Beschädigung #3:** Motor: Motorabdeckung - Marderschaden - erneuern

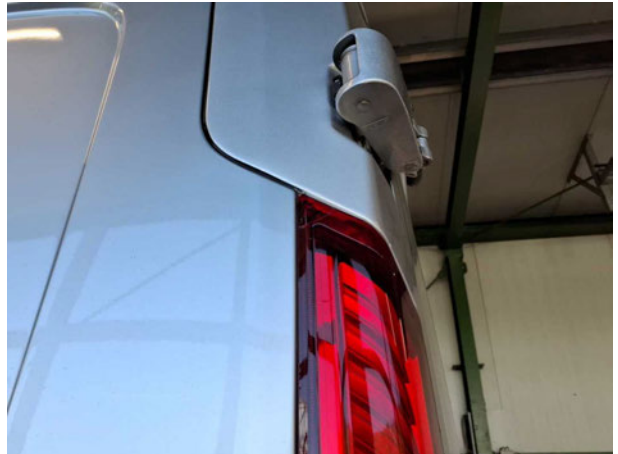
| Nr. | Bauteilgruppe | Beschreibung |
|---|---|---|
| 4 | Heckleuchte | Heckleuchte links - gebrochen / gerissen - erneuern |

**Beschädigung #4:** Heckleuchte: Heckleuchte links - gebrochen / gerissen - erneuern

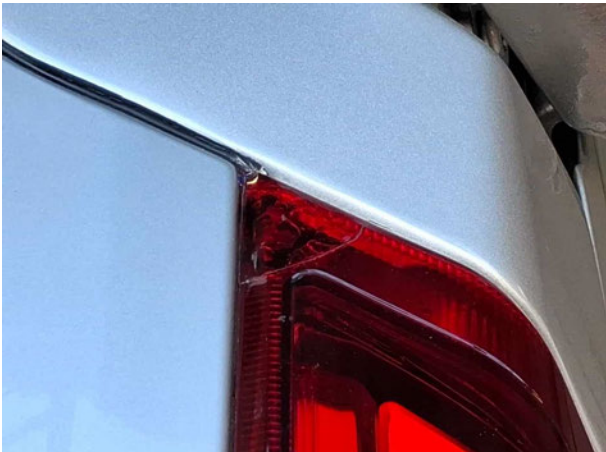
**Beschädigung #4:** Heckleuchte: Heckleuchte links - gebrochen / gerissen - erneuern

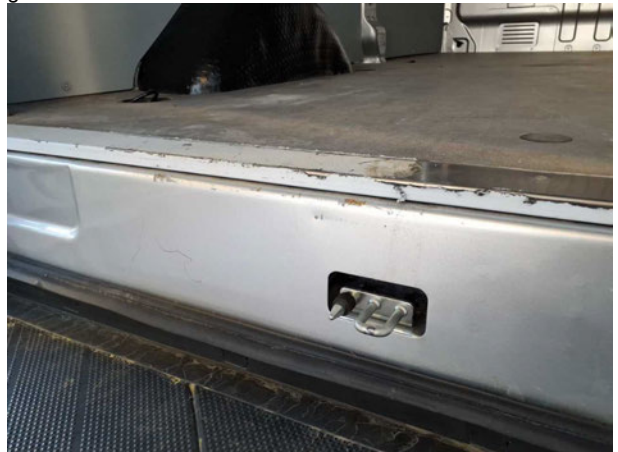
| Nr. | Bauteilgruppe | Beschreibung |
|---|---|---|
| 5 | Karosserie | Karosserie (Abschlussblech) - Delle / Lackschaden - instandsetzen und lackieren |

**Beschädigung #5:** Karosserie: Karosserie (Abschlussblech) - Delle / Lackschaden - instandsetzen und lackieren

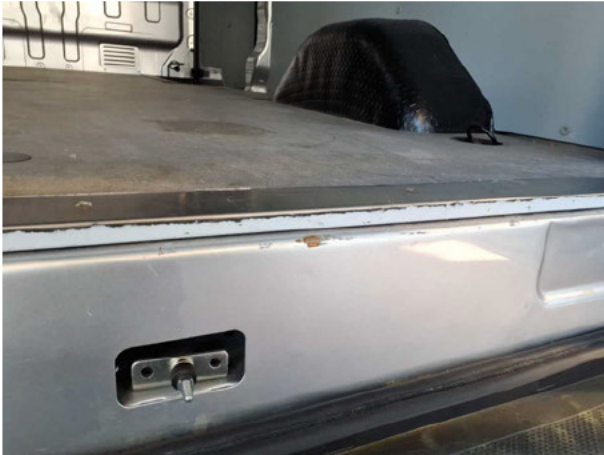
**Beschädigung #5:** Karosserie: Karosserie (Abschlussblech) - Delle / Lackschaden - instandsetzen und lackieren

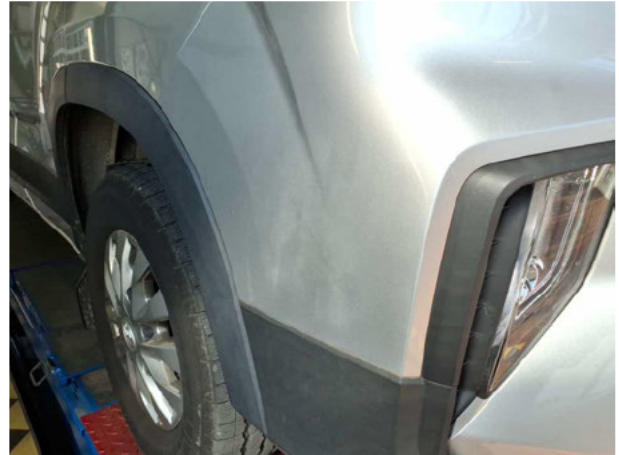
| Nr. | Bauteilgruppe | Beschreibung |
|---|---|---|
| 6 | Stoßfänger vorn | Stoßfänger vorn - Lackmangel - lackieren |

**Beschädigung #6:** Stossfänger vorn: Stossfänger vorn - Lackmangel - lackieren

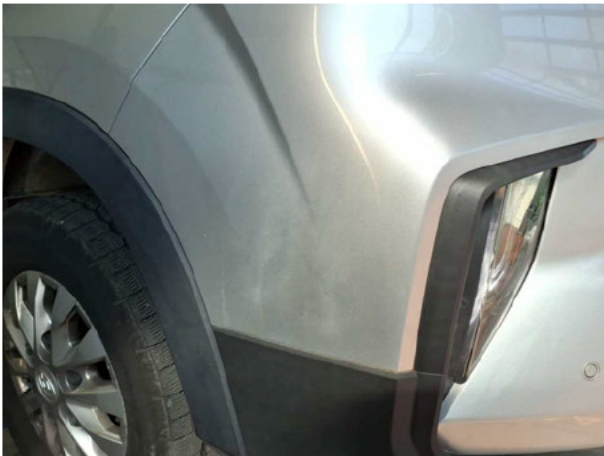
**Beschädigung #6:** Stossfänger vorn: Stossfänger vorn - Lackmangel - lackieren

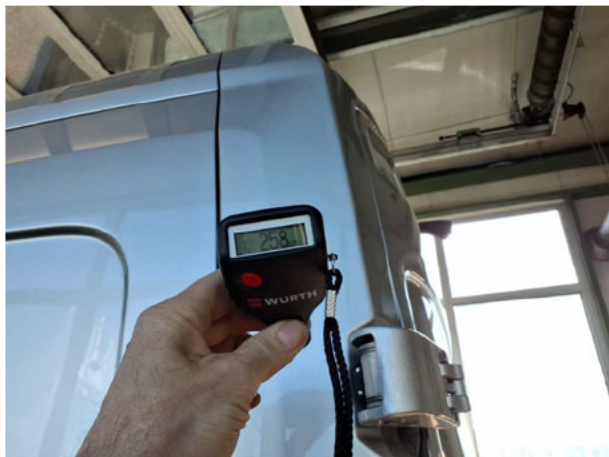
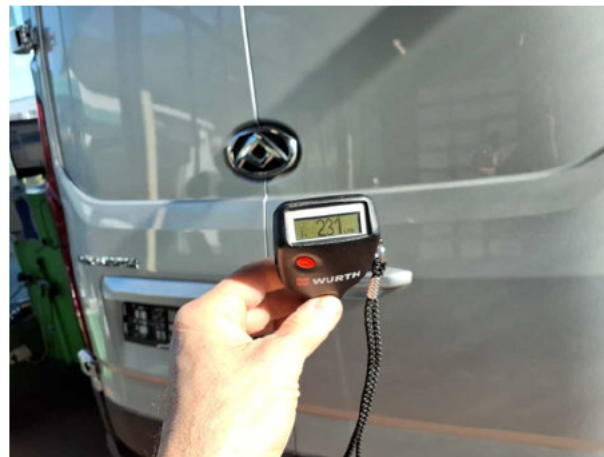
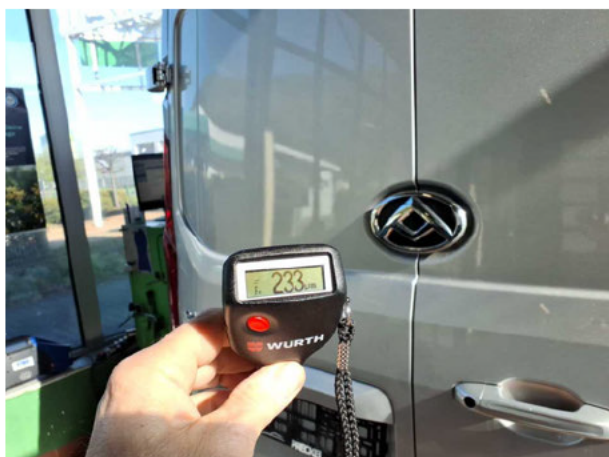
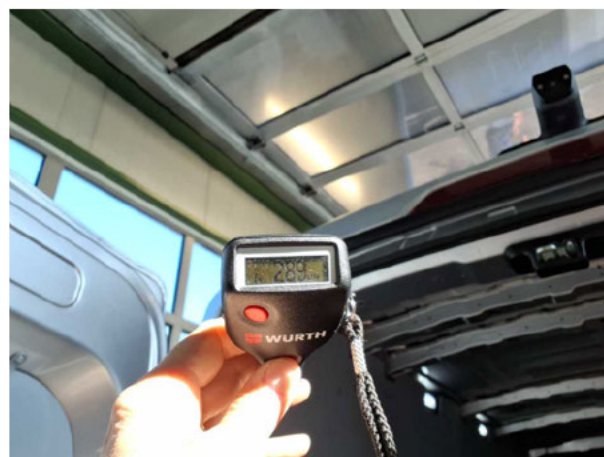
| Nr. | Ort | Wertminderung |
|---|--|---|
| 1 | Dach, Heckklappe/-tür, Seitenwand links, fachgerecht ausgeführt, Reparaturrechnung nicht vorhanden | |

Nacklackierung 1: Dach, Heckklappe/-tür, Seitenwand links
