Informazioni Veicolo

Marca:	Lynk & Co	Targa:	
Cambio:		Colore esterno:	Azzurro
Modello:	01	N. Telaio:	L6TCX2E75NE011162
Carburante:	Ibrido plug-in	Potenza:	
Versione:		Data di immatricolazione:	13/06/2022
Chilometraggio:	24449 km	Numero di porte:	5

Riepilogo dei danni

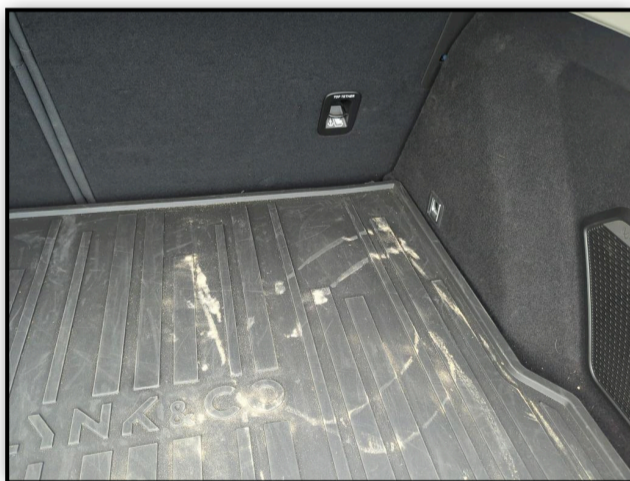
Cavetto di ricarica (normale)

Mancanza
Sostituire
Dietro/posteriore

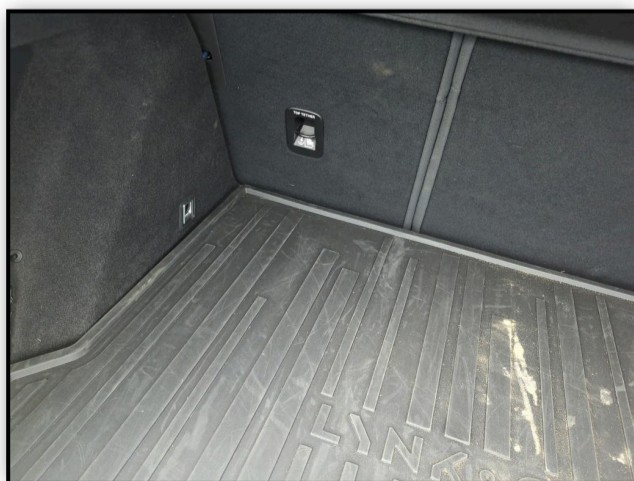
Cavetto di ricarica (veloce)

Mancanza
Sostituire
Dietro/posteriore

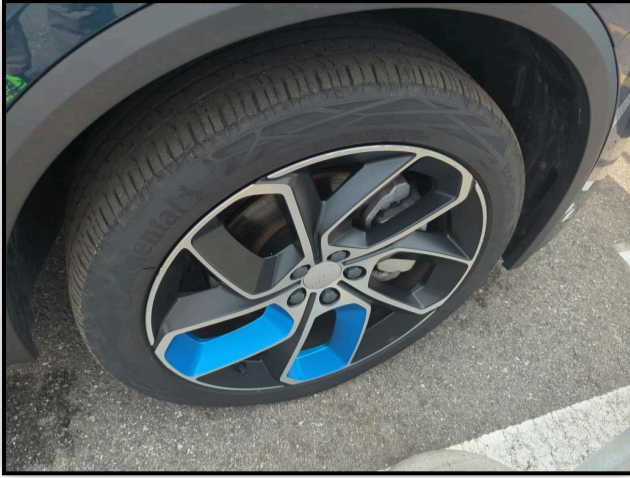
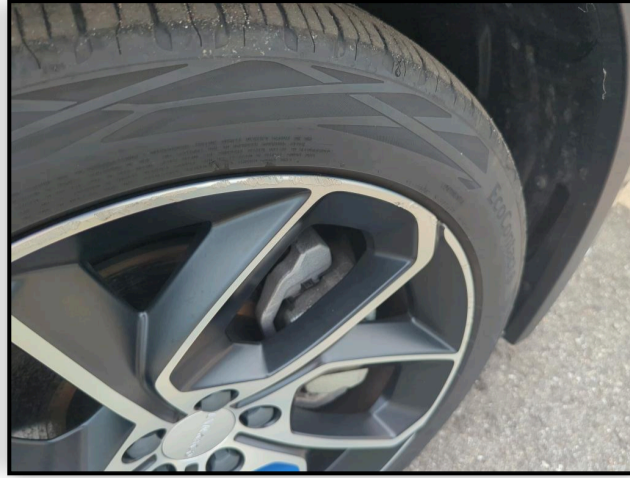
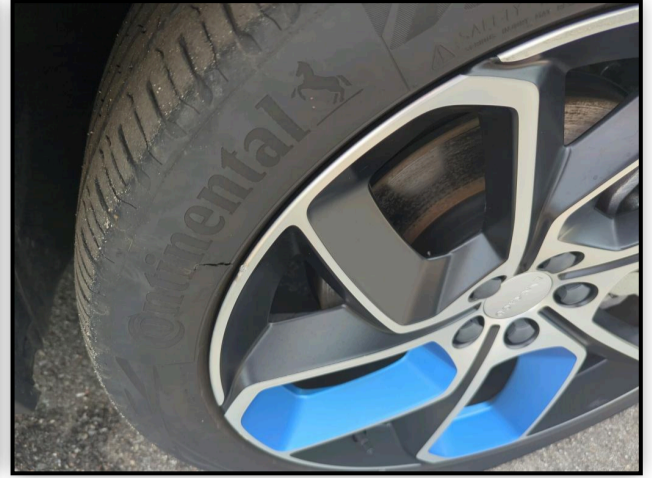
Cerchio lega bicolore / policromo ant. Dx

Graffiature

Riparare / sostituire (somma forfettaria)

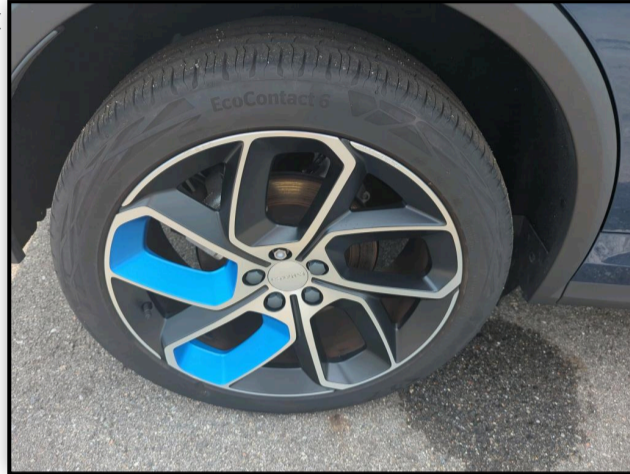
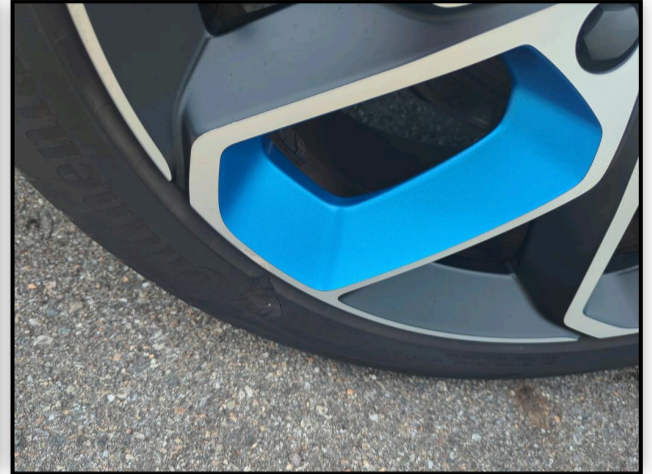
Cerchio lega bicolore / policromo post. Dx

Graffiature

Riparare / sostituire (somma forfettaria)

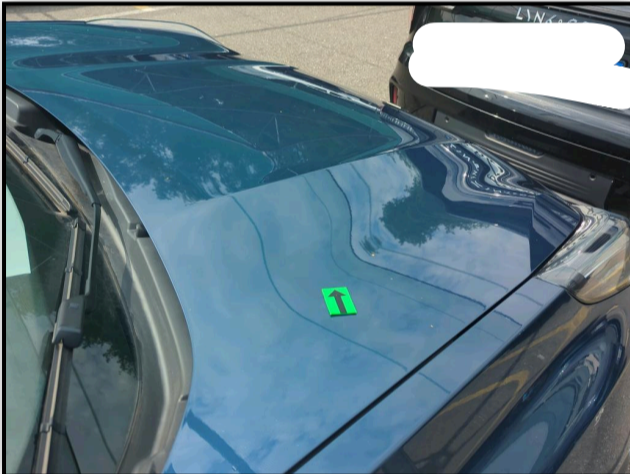
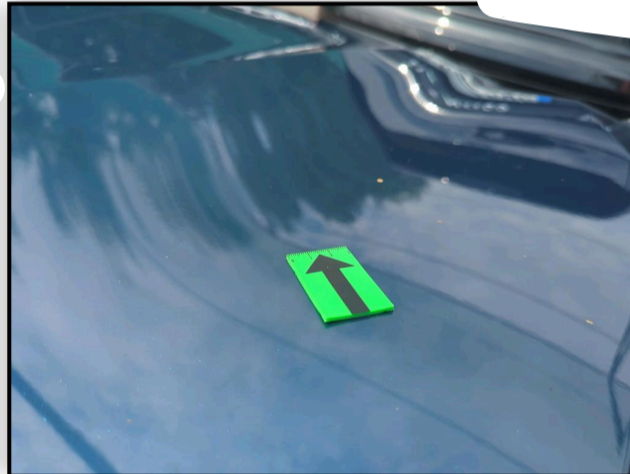
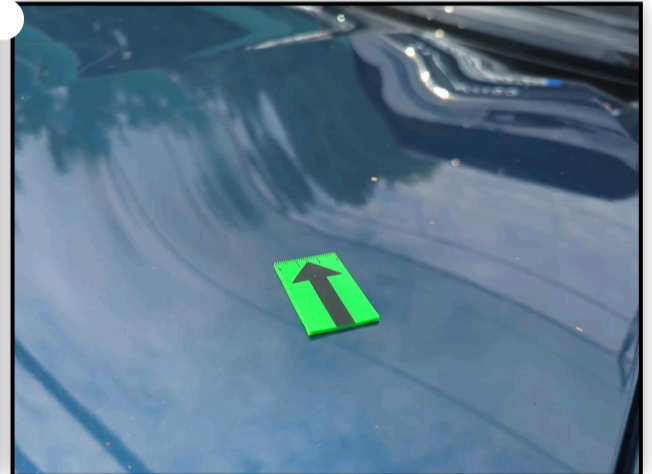
Cofano anteriore

Danni da grandine

Riparare e dipingere

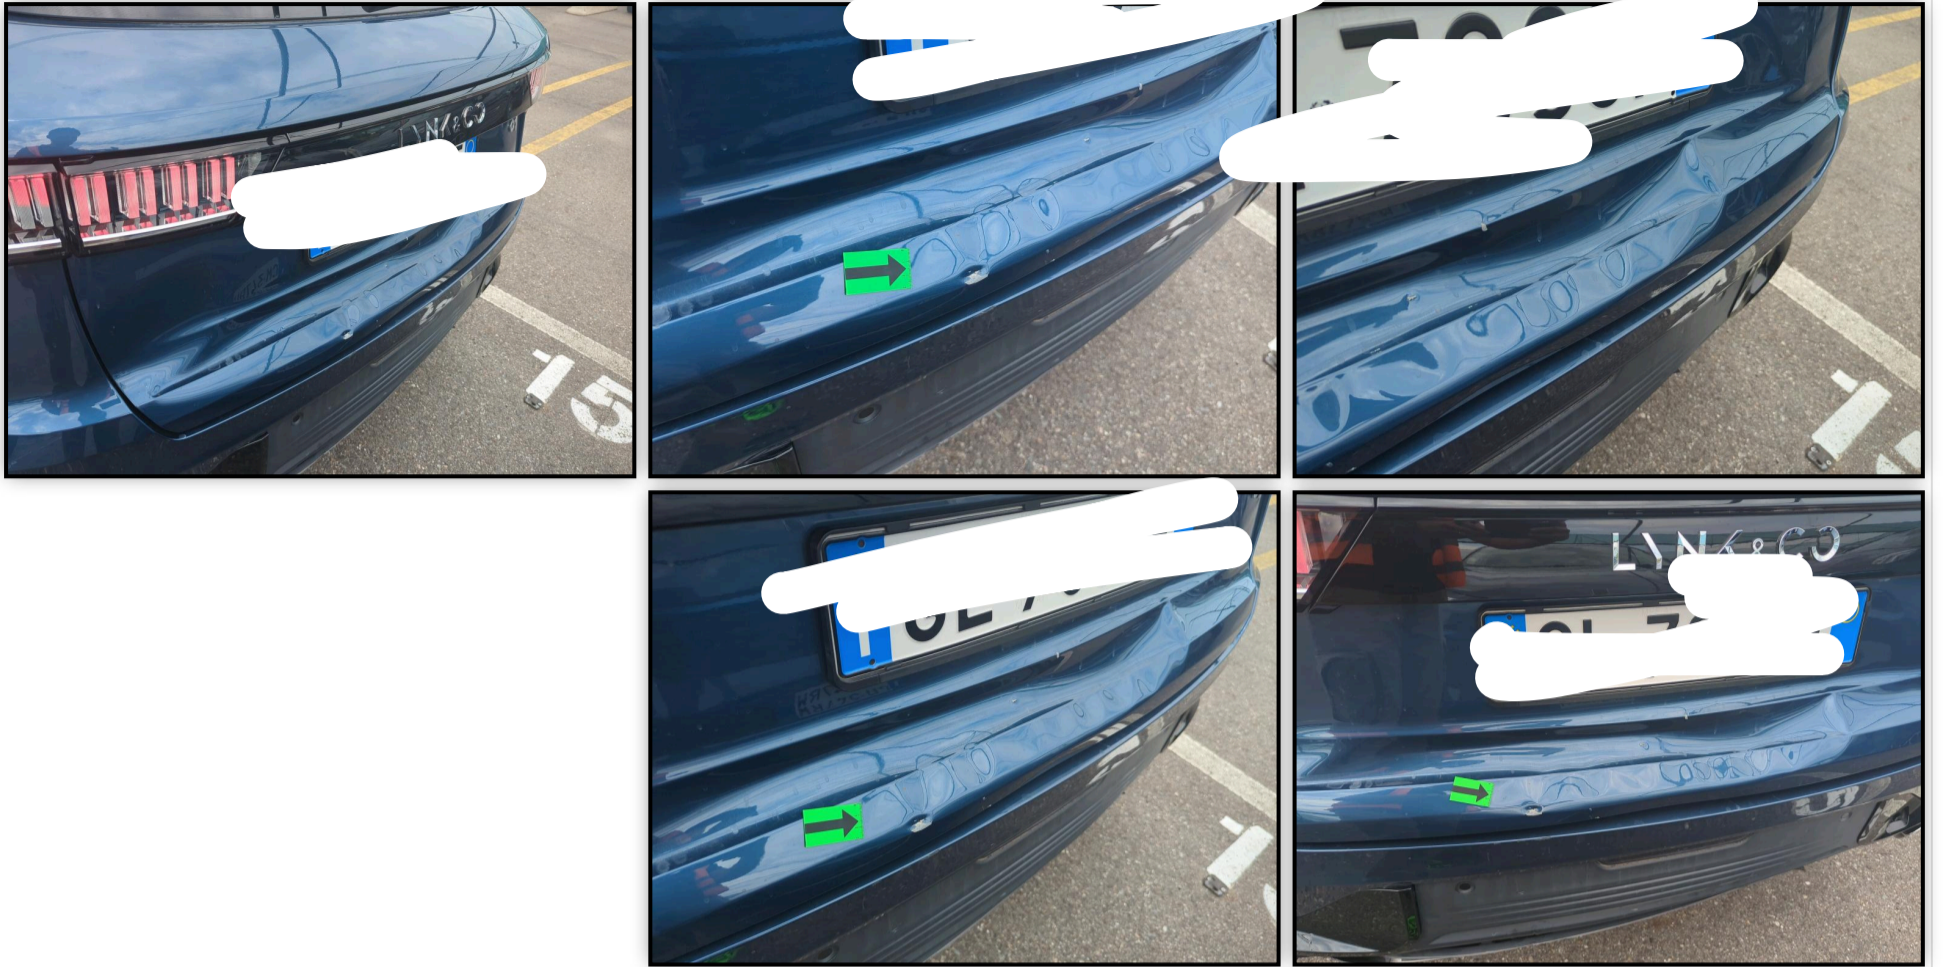
Cofano Post.

Crepato / lesionato

Sostituire e dipingere

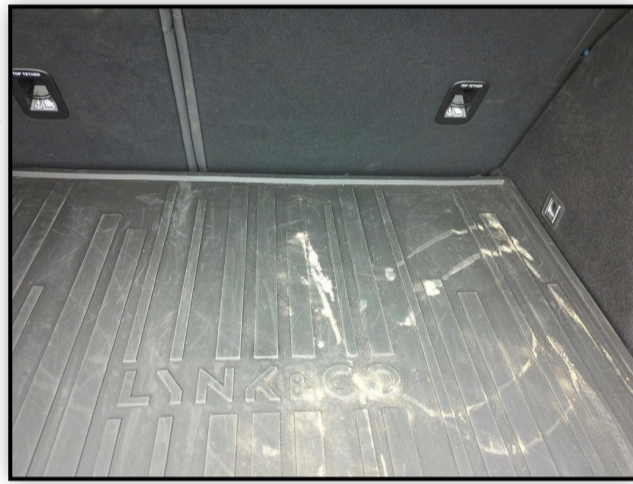
**Kit di riparazione pneumatici**

Mancanza

Riparare / sostituire (somma forfettaria)

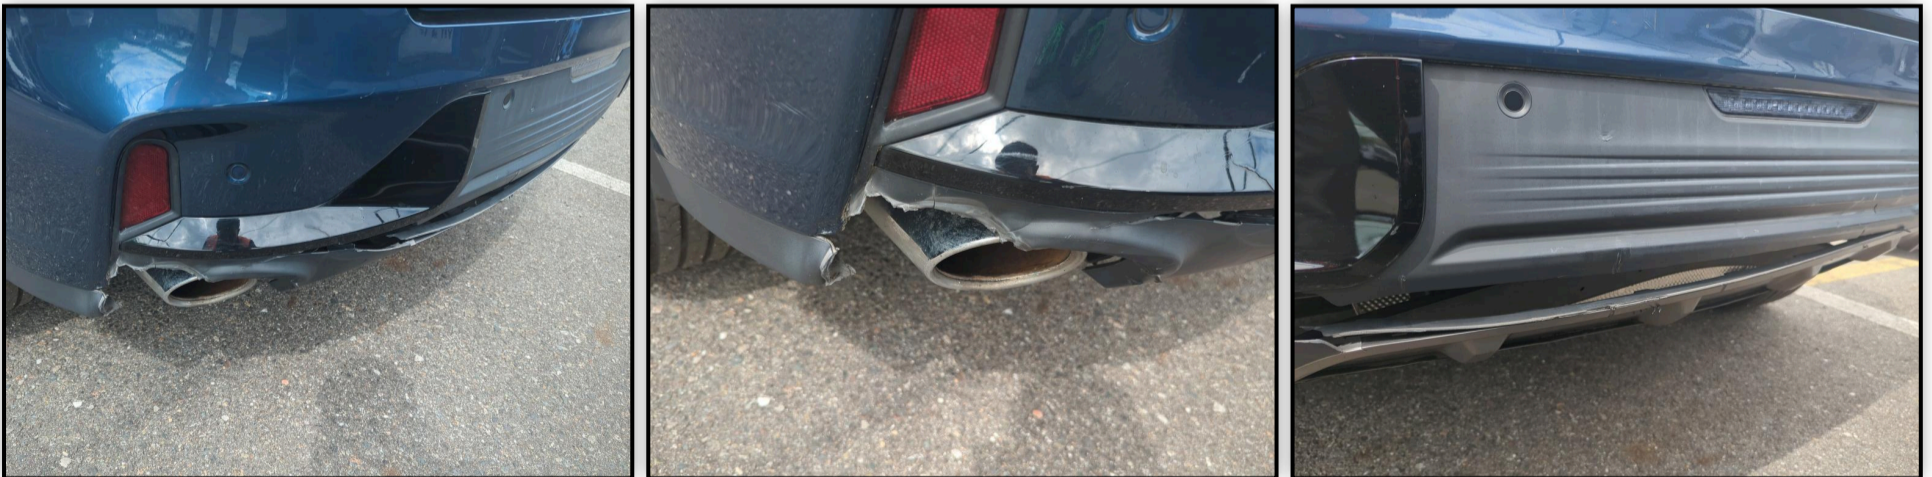
**Modanatura paraurti Post.**

Rotto

Sostituire

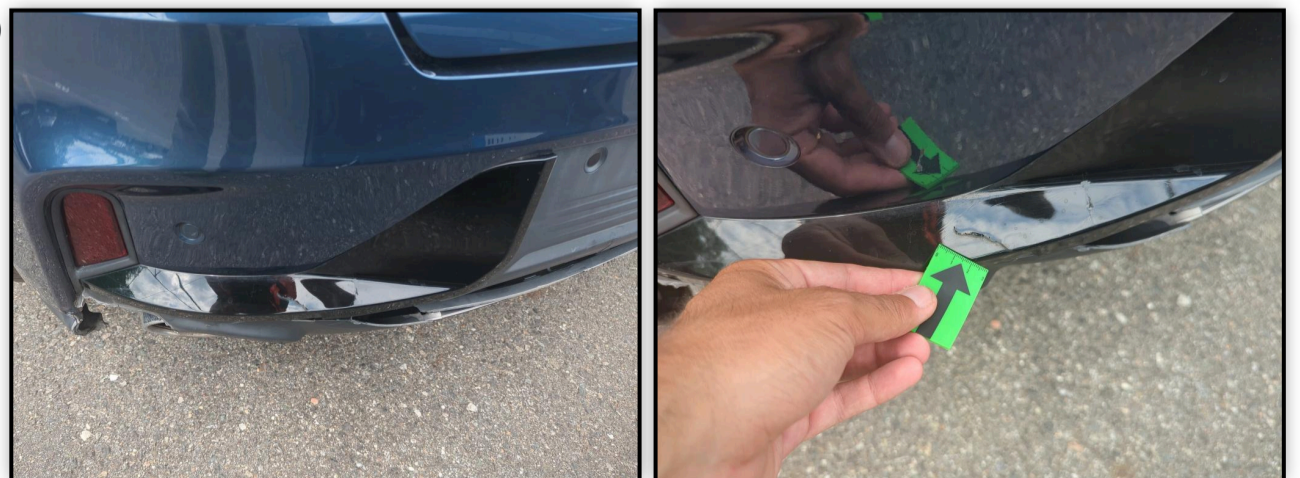
**Modanatura sx paraurti Post.(quando separate)**

Rotto

Sostituire e dipingere

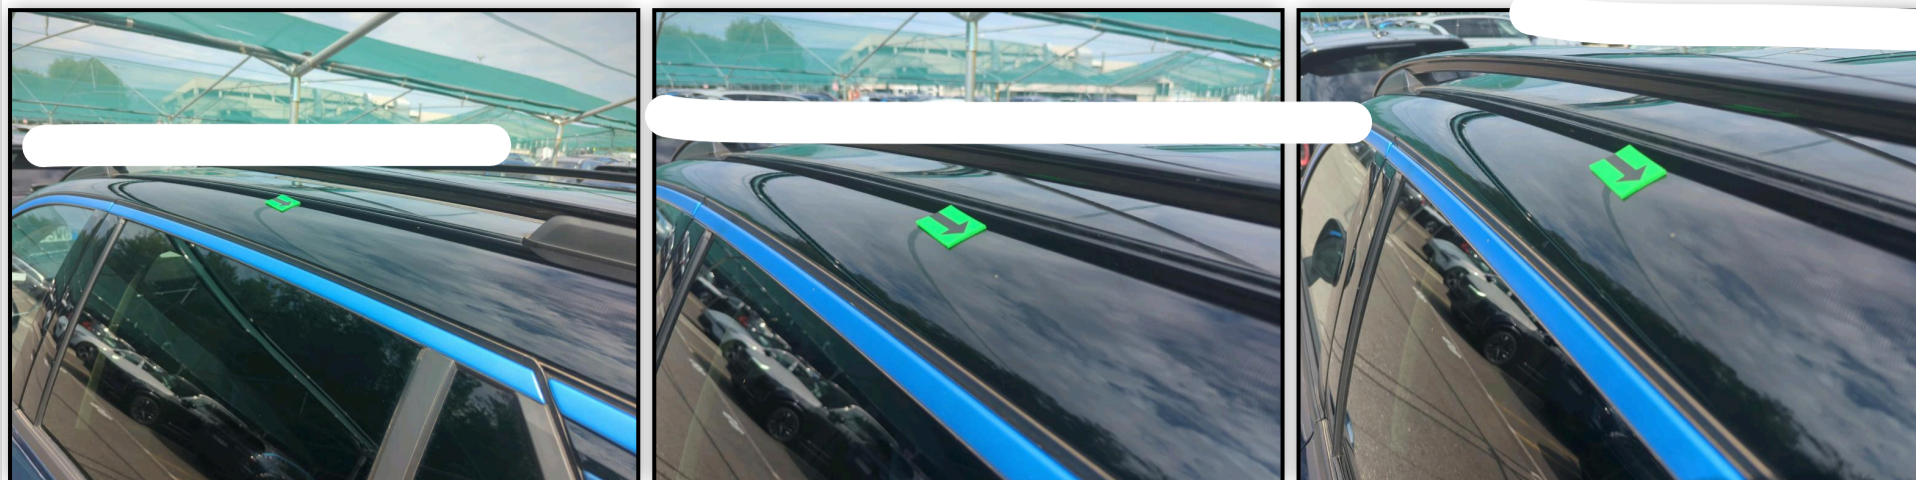
Montante tetto sx

Danni da grandine
Riparare e dipingere
Sinistra

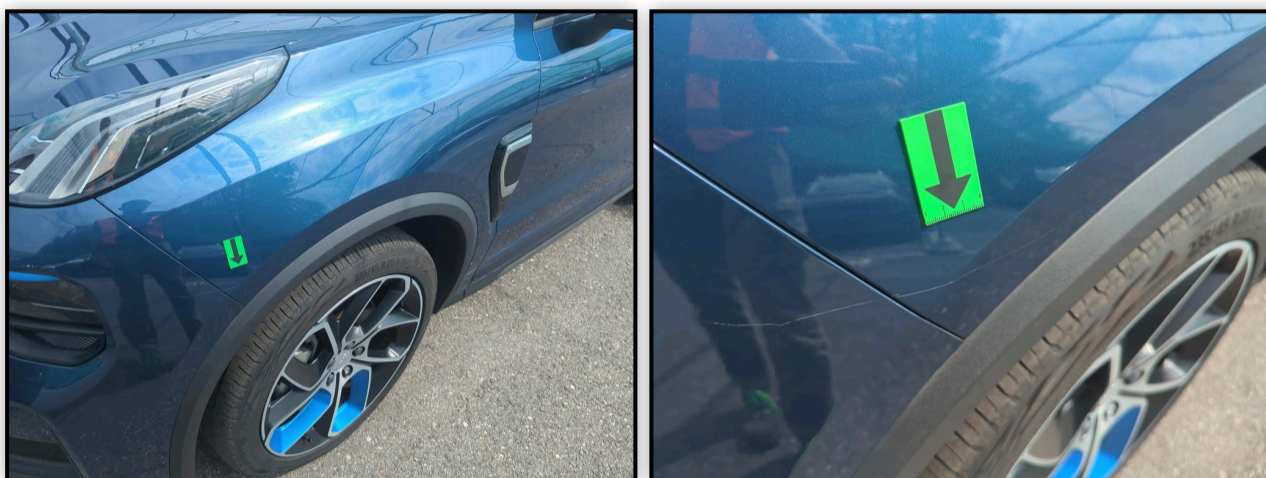
**Parafango ant. Sx**

Graffiature
Verniciatura
Sinistra

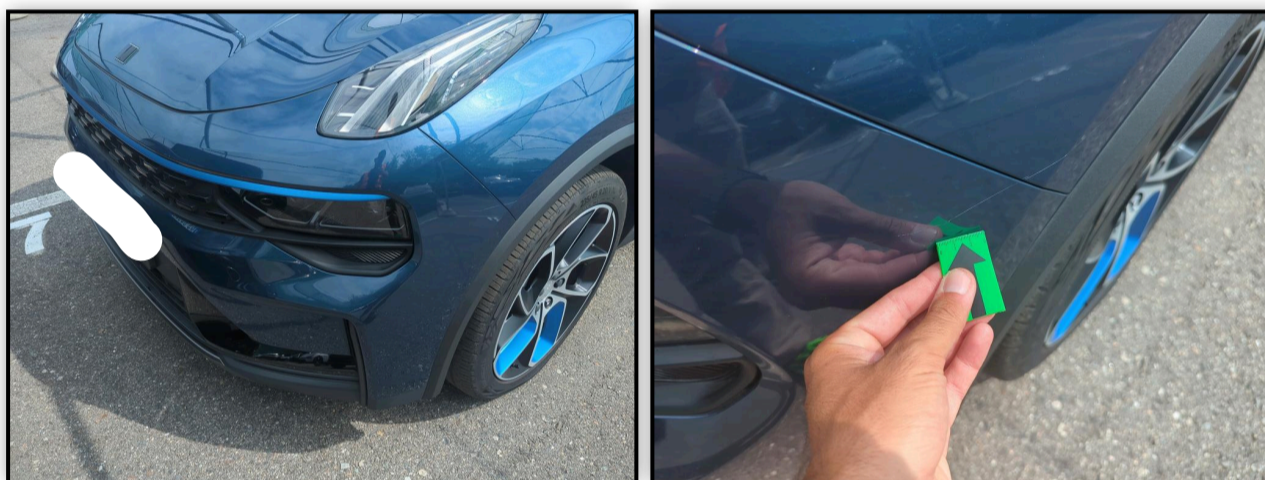
**Paraurti ant.**

Graffiature
Verniciatura
Davanti

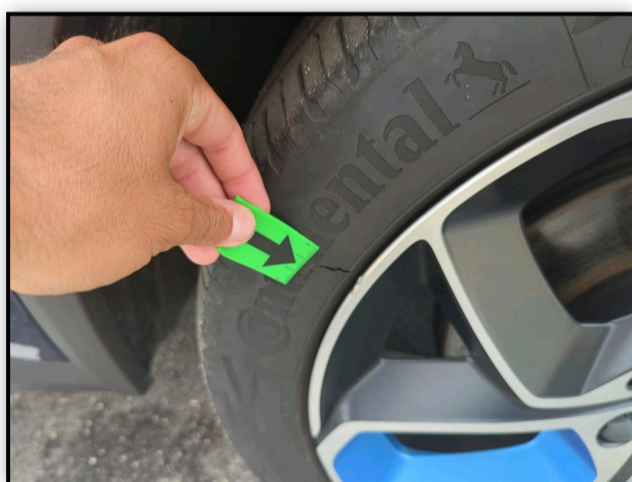
**Pneumatico ant. Dx**

Strappo/tagliato
Sostituire
Ruote

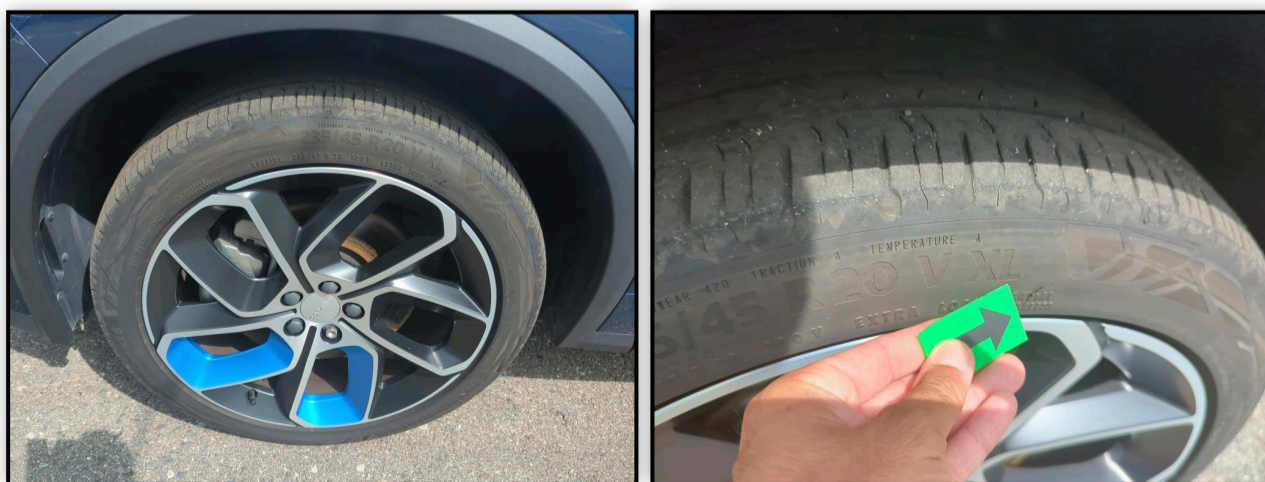
**Pneumatico ant. Sx**

Strappo/tagliato
Sostituire
Ruote

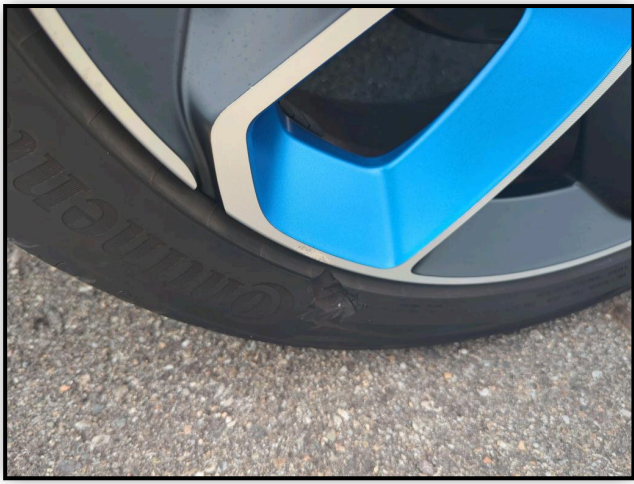
Pneumatico post. Dx

Strappo/tagliato
Sostituire
Ruote

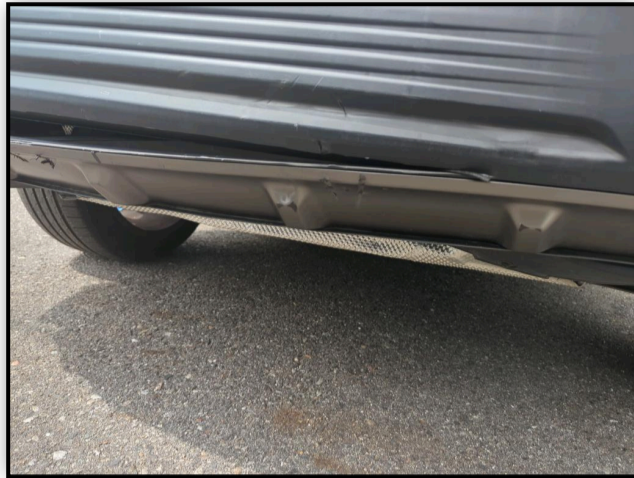
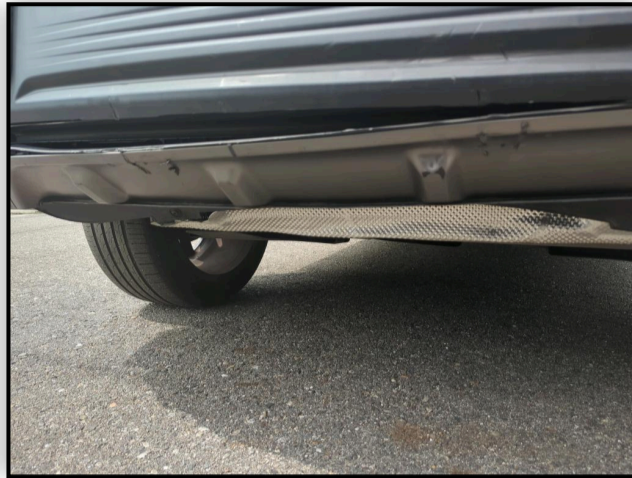
**Spoiler paraurti posteriore**

Rotto
Sostituire e dipingere
Dietro/posteriore

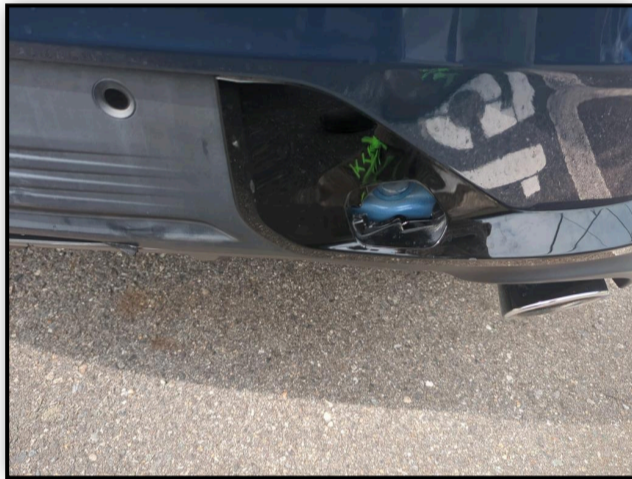
**Tappo- copertura posteriore**

Mancanza
Sostituire
Dietro/posteriore
