# Zustandsbericht

Protokollnummer: 46052636  
Auftrags-Nr / Referenz: 20671610  
Besichtigungsdatum: 18.06.2026

| Hersteller / Modell | Tesla Model 3 Langstreckenbatt. Allradantrieb Dual Motor | | |

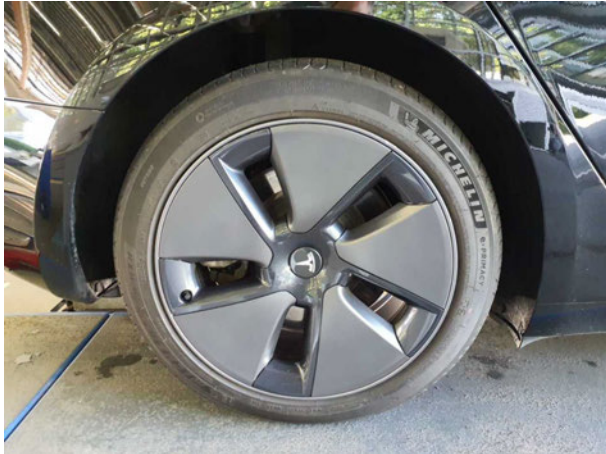
| Nr. | Bauteilgruppe | Beschreibung |
|---|---|---|
| 1 | Rad/Reifen | Leichtmetallfelge hinten rechts - verkratzt / verschürft - Wertminderung |

**Beschädigung #1:** Rad/Reifen: Leichtmetallfelge hinten rechts - verkratzt / verschürft - Wertminderung

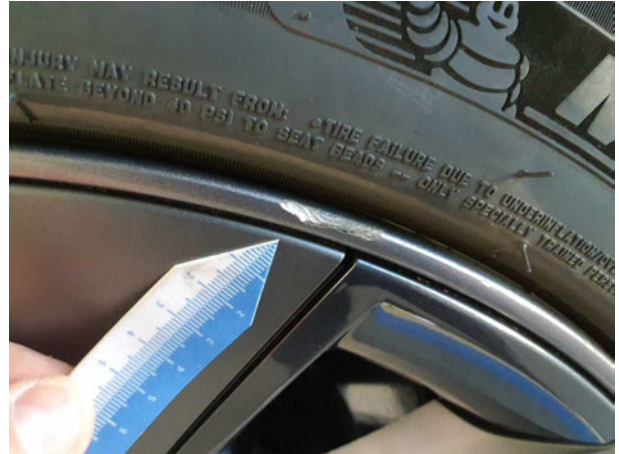
**Beschädigung #1:** Rad/Reifen: Leichtmetallfelge hinten rechts - verkratzt / verschürft - Wertminderung

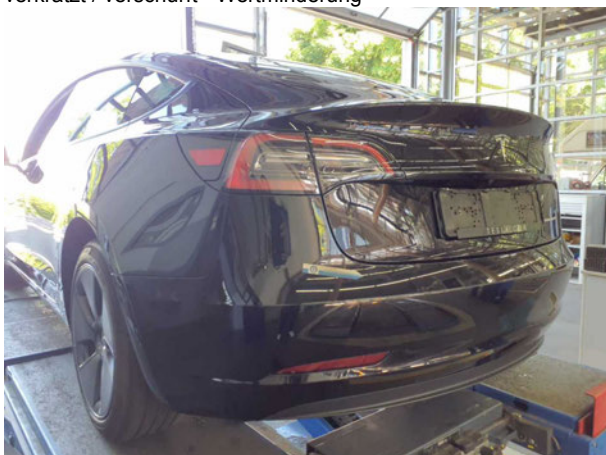
| Nr. | Bauteilgruppe | Beschreibung |
|---|---|---|
| 2 | Stoßfänger hinten | Stoßfänger hinten - verkratzt / verschürft - lackieren |

**Beschädigung #2:** Stossfänger hinten: Stossfänger hinten - verkratzt / verschürft - lackieren

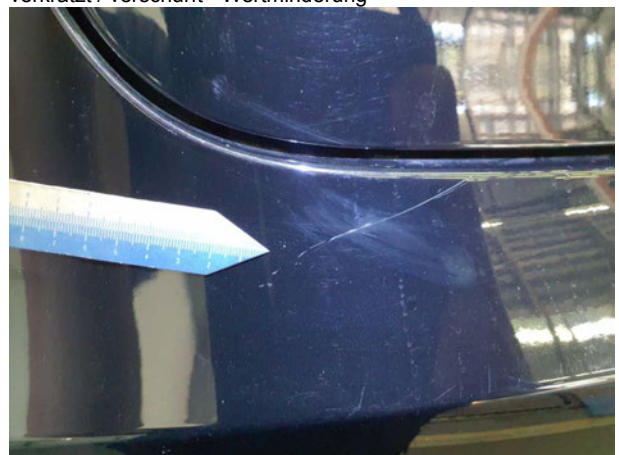
**Beschädigung #2:** Stossfänger hinten: Stossfänger hinten - verkratzt / verschürft - lackieren

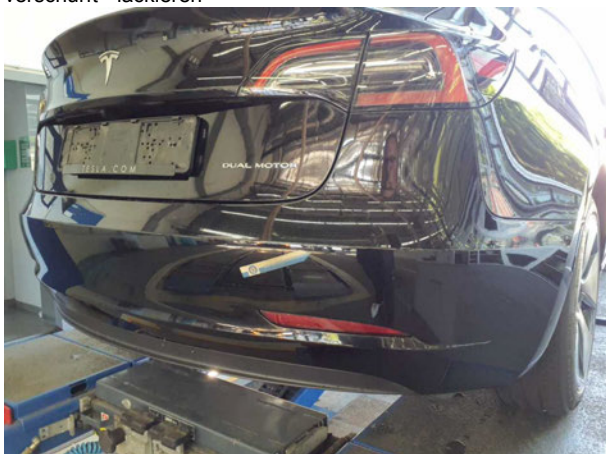
**Beschädigung #2:** Stossfänger hinten: Stossfänger hinten - verkratzt / verschürft - lackieren

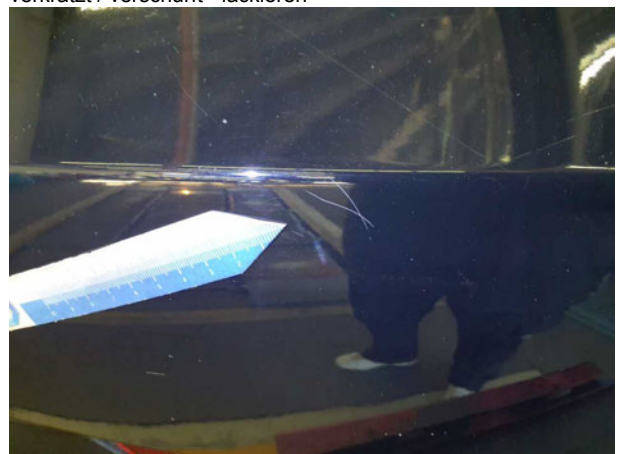
**Beschädigung #2:** Stossfänger hinten: Stossfänger hinten - verkratzt / verschürft - lackieren

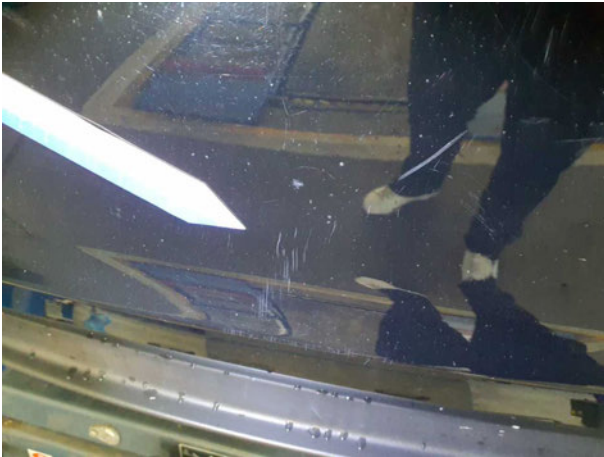
**Beschädigung #2:** Stossfänger hinten: Stossfänger hinten - verkratzt / verschürft - lackieren

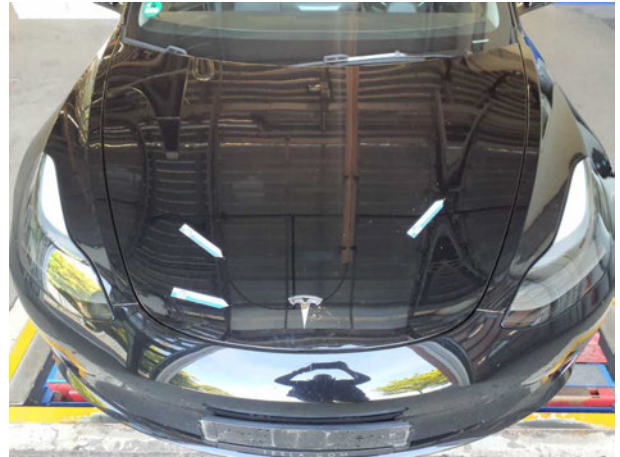
| Nr. | Bauteilgruppe | Beschreibung |
|---|---|---|
| 3 | Motorhaube | Motorhaube - Steinschlag - lackieren |

**Beschädigung #3:** Motorhaube: Motorhaube - Steinschlag - lackieren

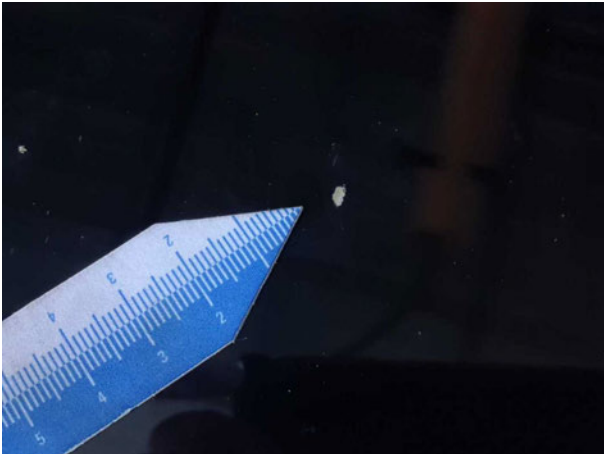
**Beschädigung #3:** Motorhaube: Motorhaube - Steinschlag - lackieren

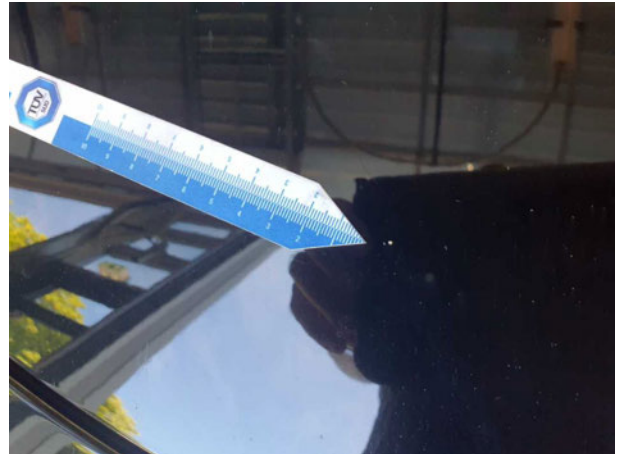
**Beschädigung #3:** Motorhaube: Motorhaube - Steinschlag - lackieren

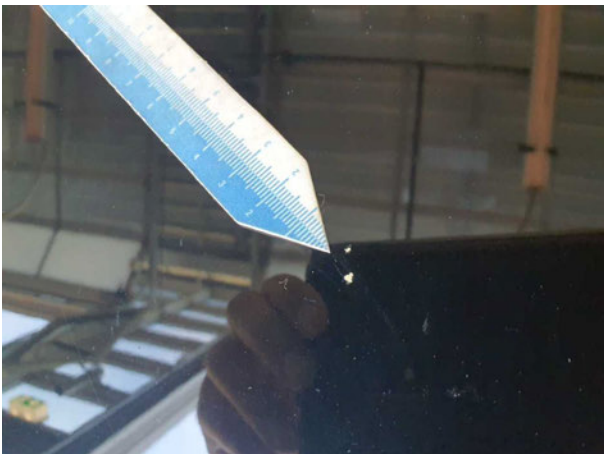
**Beschädigung #3:** Motorhaube: Motorhaube - Steinschlag - lackieren
