# Bewertungsprotokoll

Scherer GmbH & Co. KG · Schönbornstraße 52 / Goldbacher Straße 85, 63741 Aschaffenburg

| Fahrzeug-Modell: | Mini (BMW) Mini Cooper S Cabrio Mini Coop | | | | | | | | |
| Kennzeichen | AB-MN2007 | Vin | WMWMS31050TX78902 | Erstzulassung | 10.07.2009 | MwSt. ausweisbar | Nein | | |

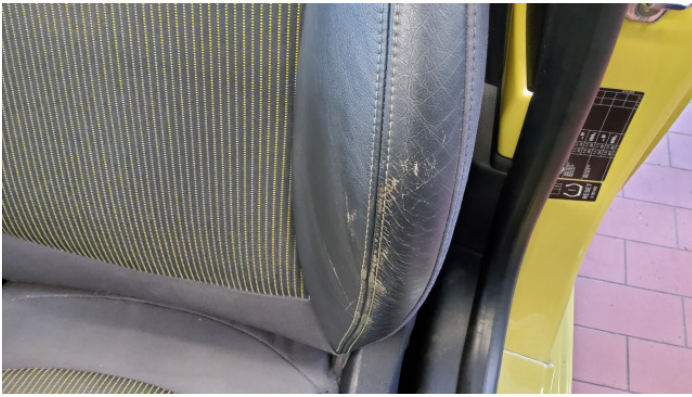
| Nr. | Schaden und Schadensbeschreibung | | |
|---|---|---|---|
| #S.01 | Sitz, Sitzlehne vorne links · Mittel Beschädigt | Beschreibung | Beschädigt (Leder) |

#S.01 Beschädigt (Leder) (Bild 1/1)

| Nr. | Schaden und Schadensbeschreibung | | |
|---|---|---|---|
| | | Reparatur | Smart Repair |

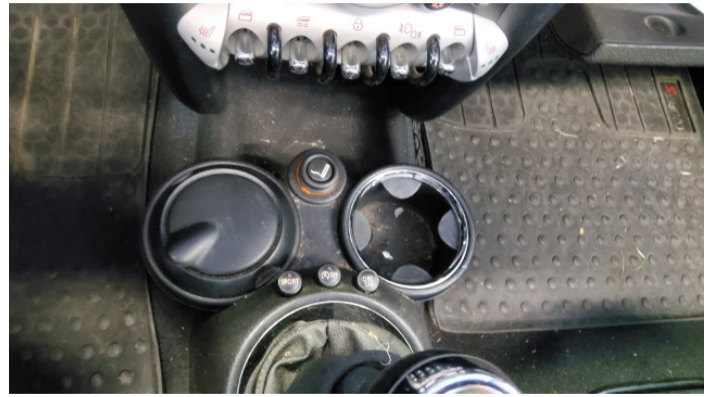
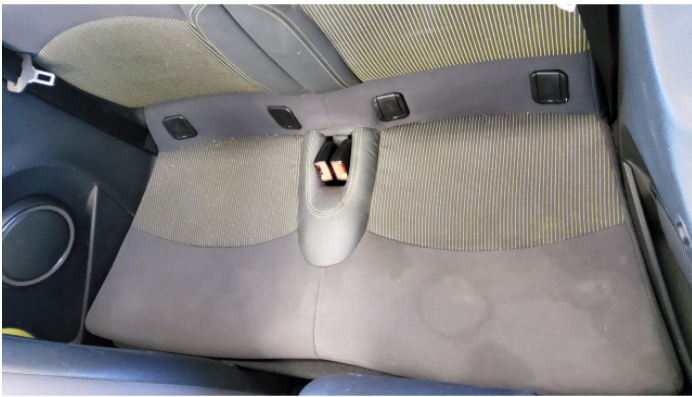
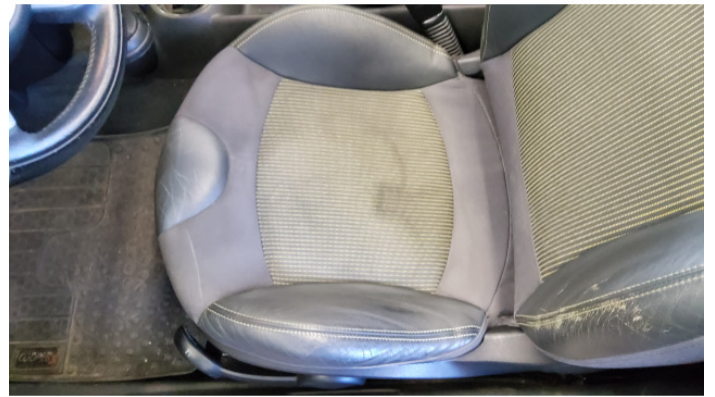
| Nr. | Schaden und Schadensbeschreibung | | |
|---|---|---|---|
| #S.02 | , · Mittel Beschädigt | Beschreibung | Innenraum verschmutzt |

#S.02 Innenraum verschmutzt (Bild 1/3)

#S.02 Innenraum verschmutzt (Bild 2/3)

#S.02 Innenraum verschmutzt (Bild 3/3)

| Nr. | Schaden und Schadensbeschreibung | | |
|---|---|---|---|
| | | Reparatur | Akzeptiert |

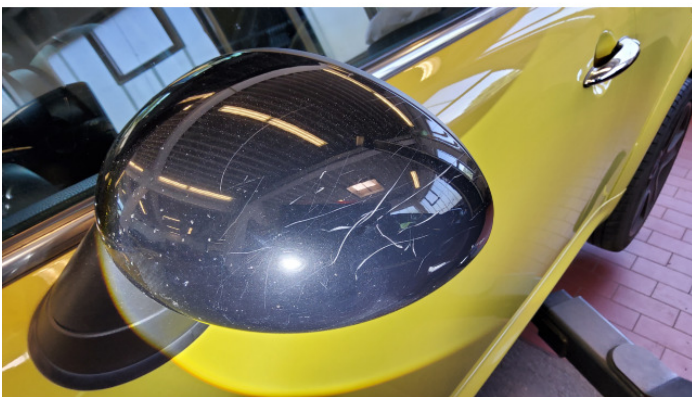
| Nr. | Schaden und Schadensbeschreibung | | |
|---|---|---|---|
| #S.03 | Rückspiegel, Rückspiegelgehäuse links · Leicht Kratzer | Beschreibung | Verkratzt |

#S.03 Verkratzt (Bild 1/1)

| Nr. | Schaden und Schadensbeschreibung | | |
|---|---|---|---|
| | | Reparatur | Smart Repair |

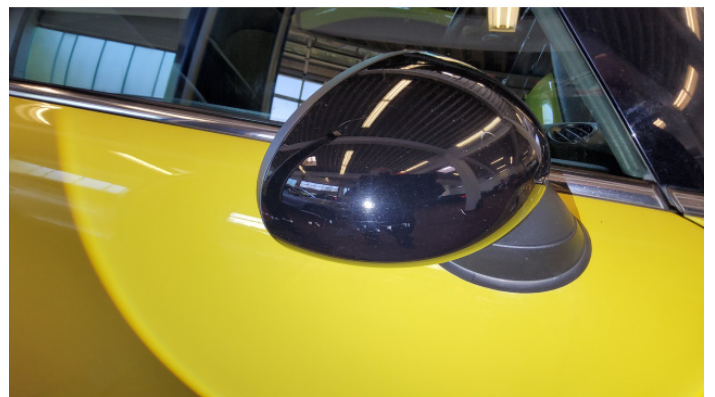
| Nr. | Schaden und Schadensbeschreibung | | |
|---|---|---|---|
| #S.04 | Rückspiegel, Rückspiegelgehäuse rechts · Leicht Kratzer | Beschreibung | Kratzer |

#S.04 Kratzer (Bild 1/1)

| Nr. | Schaden und Schadensbeschreibung | | |
|---|---|---|---|
| | | Reparatur | Akzeptiert |

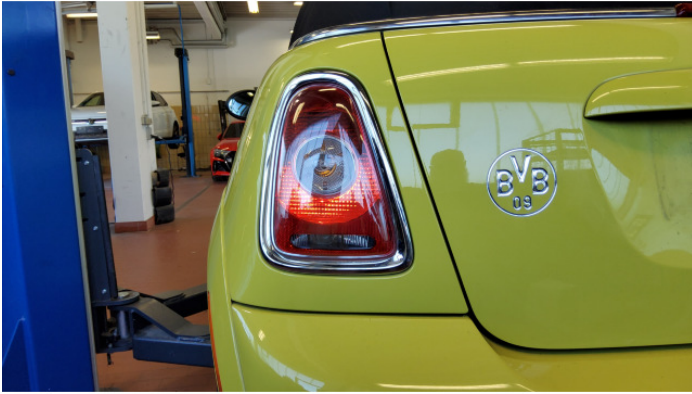
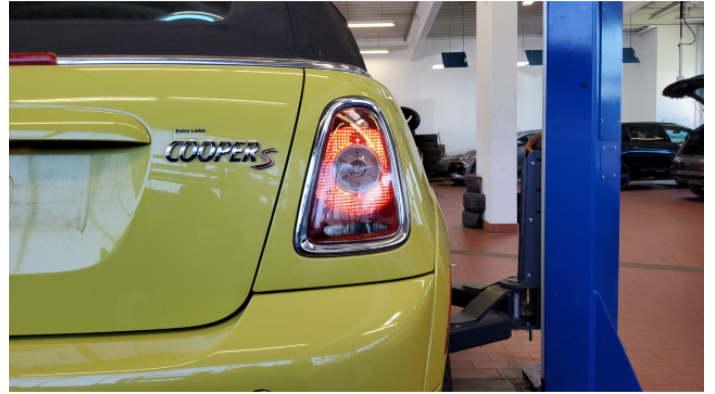
| Nr. | Schaden und Schadensbeschreibung | | |
|---|---|---|---|
| #S.05 | Scheinwerfer, Heckscheinwerfer links · Mittel Beschädigt | Beschreibung | Leuchtmittel ohne Funktion |

#S.05 Leuchtmittel ohne Funktion (Bild 1/2)

#S.05 Leuchtmittel ohne Funktion (Bild 2/2)

| Nr. | Schaden und Schadensbeschreibung | | |
|---|---|---|---|
| | | Reparatur | erneuern I |

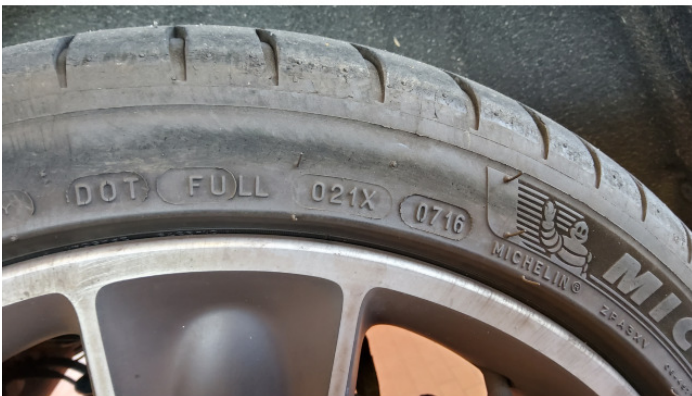
| Nr. | Schaden und Schadensbeschreibung | | |
|---|---|---|---|
| #S.06 | , · Schwer Beschädigt | Beschreibung | Reifen HA DOT 072016 |

#S.06 Reifen HA DOT 072016 (Bild 1/1)

| Nr. | Schaden und Schadensbeschreibung | | |
|---|---|---|---|
| | | Reparatur | Wechsel empfohlen |

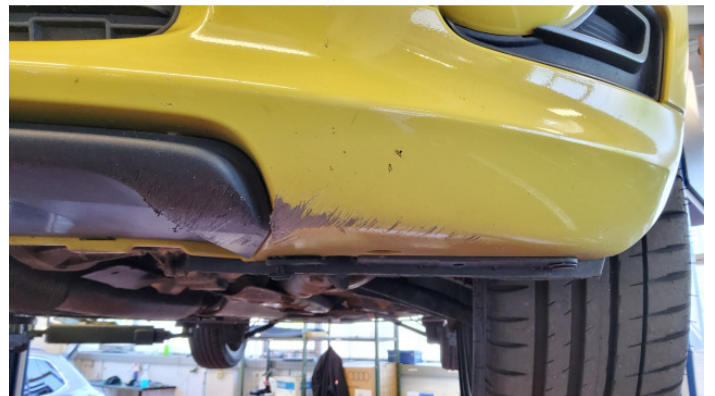
| Nr. | Schaden und Schadensbeschreibung | | |
|---|---|---|---|
| #S.07 | Karosserie (außen), Frontschürze · Mittel Kratzer | Beschreibung | Beschädigt |

#S.07 Beschädigt (Bild 1/1)

| Nr. | Schaden und Schadensbeschreibung | | |
|---|---|---|---|
| | | Reparatur | Smart Repair |

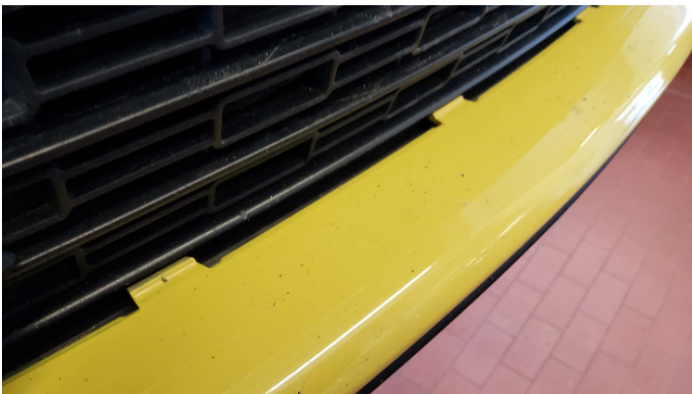
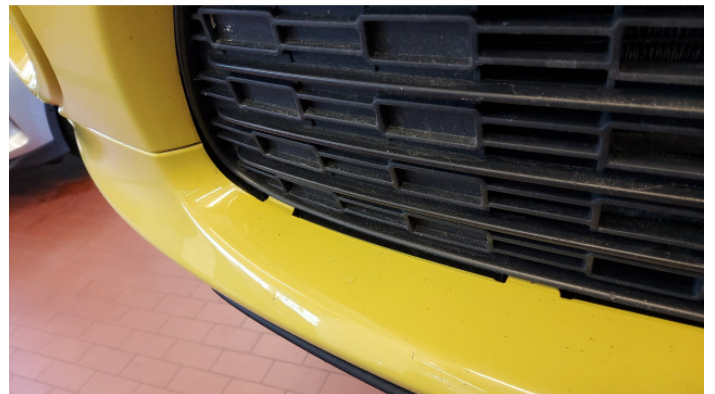
| Nr. | Schaden und Schadensbeschreibung | | |
|---|---|---|---|
| #S.08 | Karosserie (außen), Frontgitter · Mittel Beschädigt | Beschreibung | Gelöst |

#S.08 Gelöst (Bild 1/2)

#S.08 Gelöst (Bild 2/2)

| Nr. | Schaden und Schadensbeschreibung | | |
|---|---|---|---|
| | | Reparatur | Prüfen/Beheben |

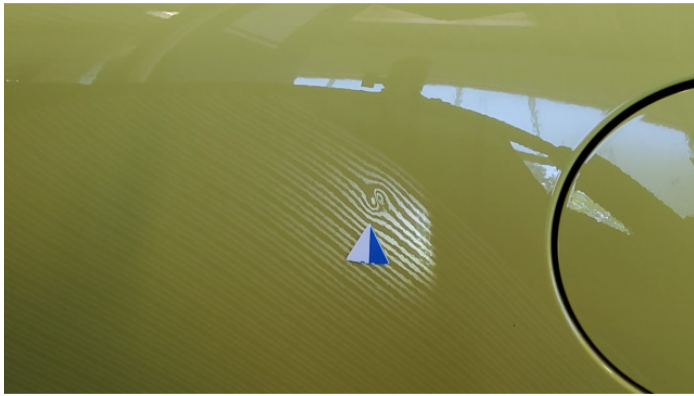
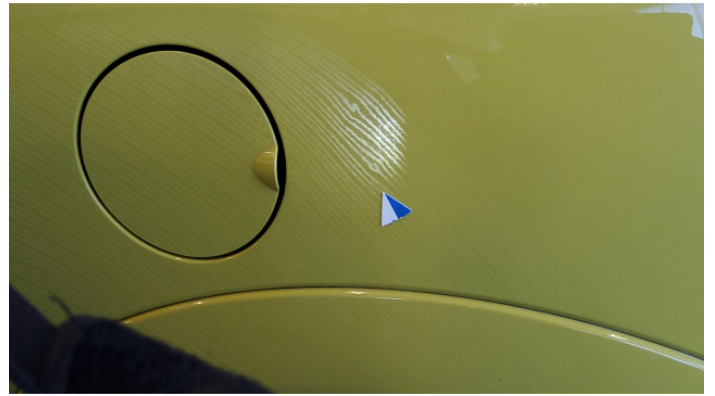
| Nr. | Schaden und Schadensbeschreibung | | |
|---|---|---|---|
| #S.09 | Karosserie (außen), Kotflügel hinten links · Mittel Delle | Beschreibung | Dellen |

#S.09 Dellen (Bild 1/2)

#S.09 Dellen (Bild 2/2)

| Nr. | Schaden und Schadensbeschreibung | | |
|---|---|---|---|
| | | Reparatur | Sanft instandsetzen |

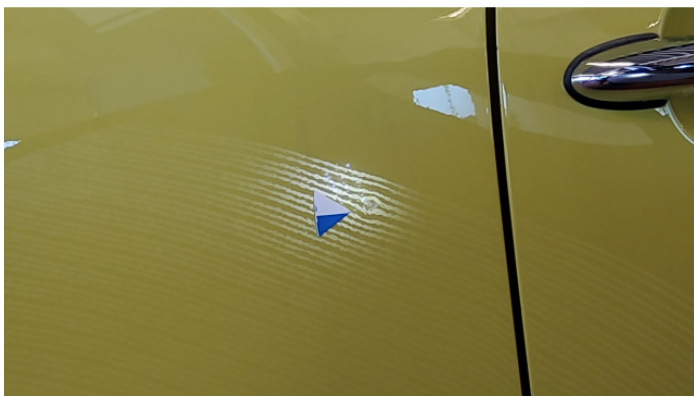
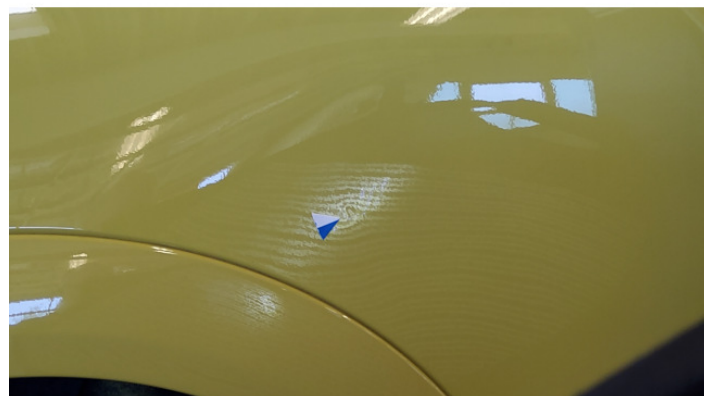
| Nr. | Schaden und Schadensbeschreibung | | |
|---|---|---|---|
| #S.10 | Karosserie (außen), Kotflügel hinten rechts · Mittel Delle | Beschreibung | Dellen |

#S.10 Dellen (Bild 1/2)

#S.10 Dellen (Bild 2/2)

| Nr. | Schaden und Schadensbeschreibung | | |
|---|---|---|---|
| | | Reparatur | Sanft instandsetzen |

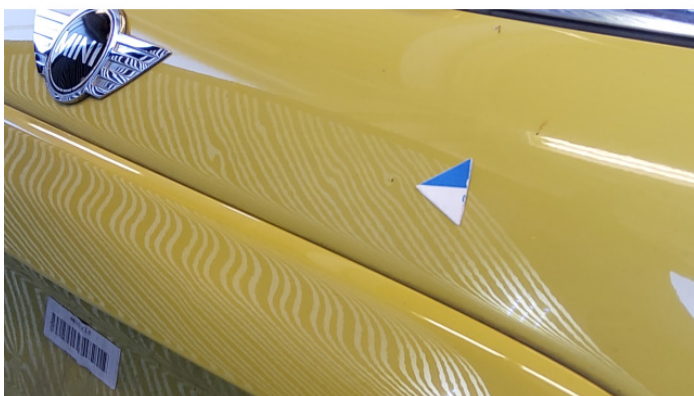
| Nr. | Schaden und Schadensbeschreibung | | |
|---|---|---|---|
| #S.11 | Karosserie (außen), Heckklappe · Mittel Delle | Beschreibung | Dellen |

#S.11 Dellen (Bild 1/1)

| Nr. | Schaden und Schadensbeschreibung | | |
|---|---|---|---|
| | | Reparatur | Sanft instandsetzen |

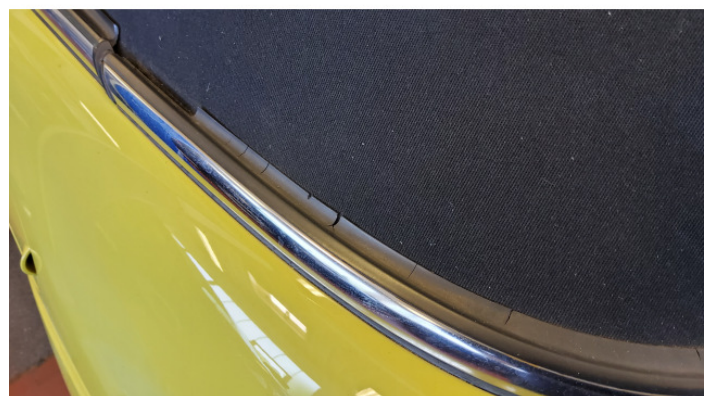
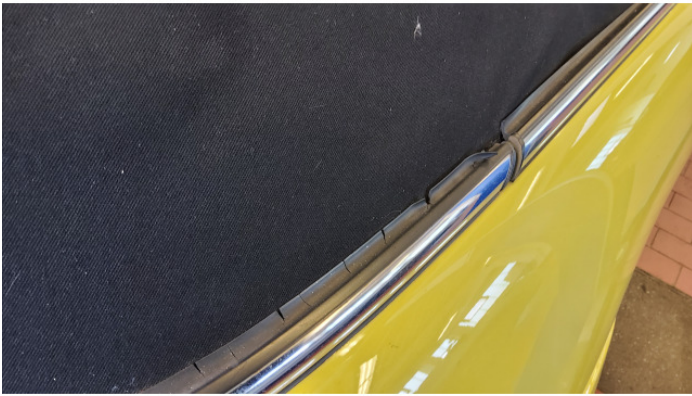
| Nr. | Schaden und Schadensbeschreibung | | |
|---|---|---|---|
| #S.12 | , · Leicht Beschädigt | Beschreibung | Gummileisten rissig |

#S.12 Gummileisten rissig (Bild 1/2)

#S.12 Gummileisten rissig (Bild 2/2)

| Nr. | Schaden und Schadensbeschreibung | | |
|---|---|---|---|
| | | Reparatur | Akzeptiert |

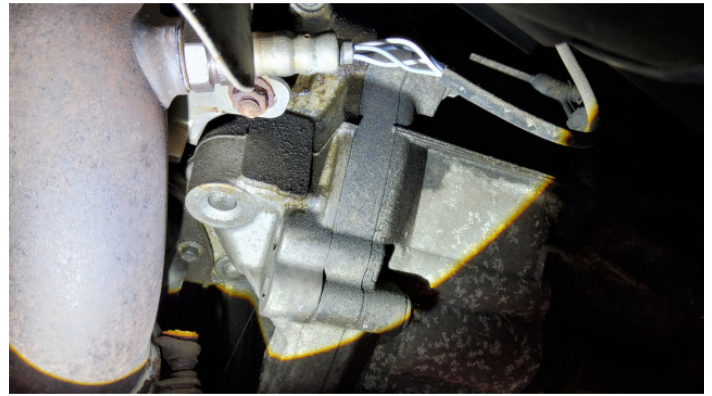
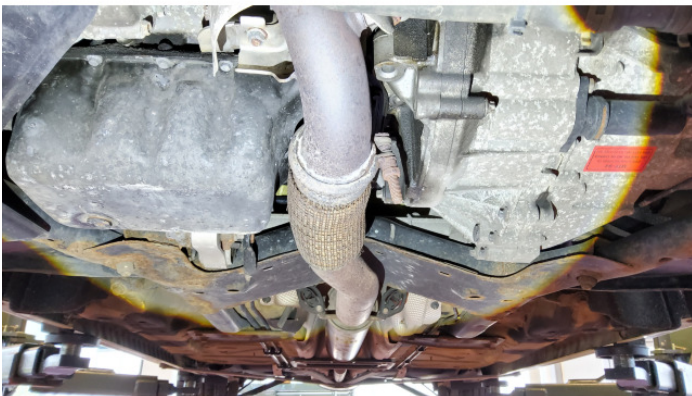
| Nr. | Schaden und Schadensbeschreibung | | |
|---|---|---|---|
| #T.01 | Motor/Getriebe, Motor · Leicht | Beschreibung | Ölverlust leicht |

#T.01 Ölverlust leicht (Bild 1/2)

#T.01 Ölverlust leicht (Bild 2/2)

| Nr. | Schaden und Schadensbeschreibung | | |
|---|---|---|---|
| | | Reparatur | Akzeptiert |

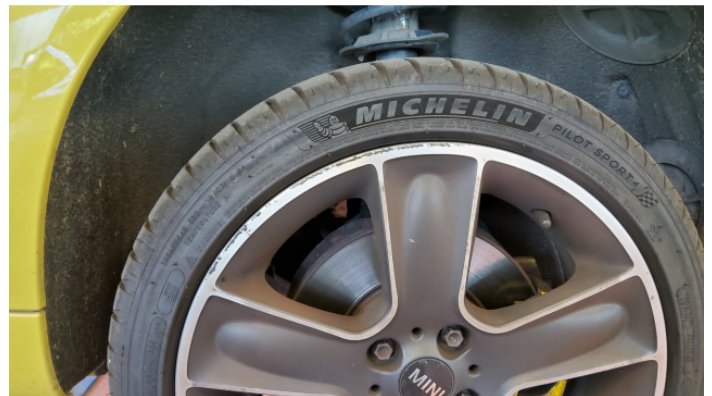
| Nr. | Schaden und Schadensbeschreibung | | |
|---|---|---|---|
| #R.01 | Felge vorne rechts · Mittel Kratzer | Beschreibung | Kratzer (bis 17") |

#R.01 Kratzer (bis 17") (Bild 1/1)

| Nr. | Schaden und Schadensbeschreibung | | |
|---|---|---|---|
| | | Reparatur | Akzeptiert |
