# Zustandsbericht / Minderwertgutachten

Auftraggeber Mobilize Financial Services, eine Marke der RCI Banque S.A., Niederlassung  
Deutschland, Jagenbergstr. 1, 41468 Neuss  
Besichtigung 30.04.2026

| Typ / Verkaufsbez. | Austral (07.2022->) /<br>Austral 1.3 TCe 160<br>Mild-Hybrid Evolution (EU<br>6d) | Aufbauart | Kombi |
| Fahrzeug-Ident.-Nr. | VF1RHN00472186863 | HSN / TSN | 3333 / BPR |

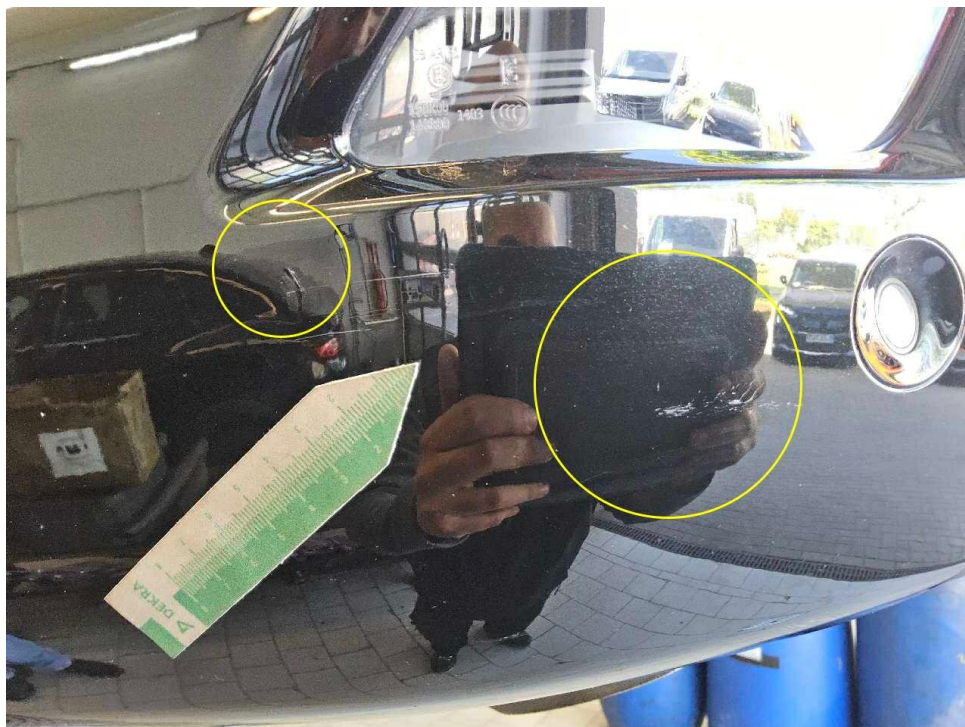
1. Abdeckung Stoßfänger hinten  
Unterteil, verschrammt, erneuern (Bild 11)
2. Stoßfänger hinten Unterteil,  
verschrammt, smart repair (Bild 10)

Bild 10 : Stoßfänger hinten Unterteil, verschrammt

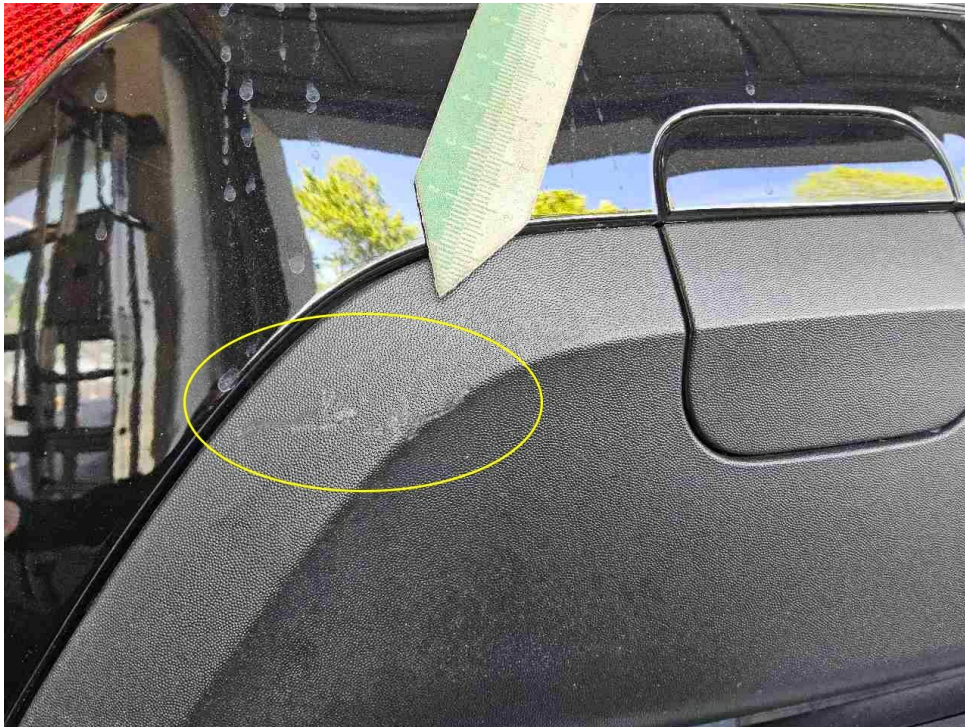
Bild 11 : Abdeckung Stoßfänger hinten Unterteil, verschrammt
