# Zustandsbericht

Protokollnummer: 45201546  
Auftrags-Nr / Referenz: 48096870\_1  
Besichtigungsdatum: 31.03.2026

| Hersteller / Modell | Mazda CX-5 SKYACTIV-D 150 SCR Aut. Newground | | |
| Kennzeichen | FD-VB 96 | Fahrgestellnummer | JMZKF6W1A90371421 |

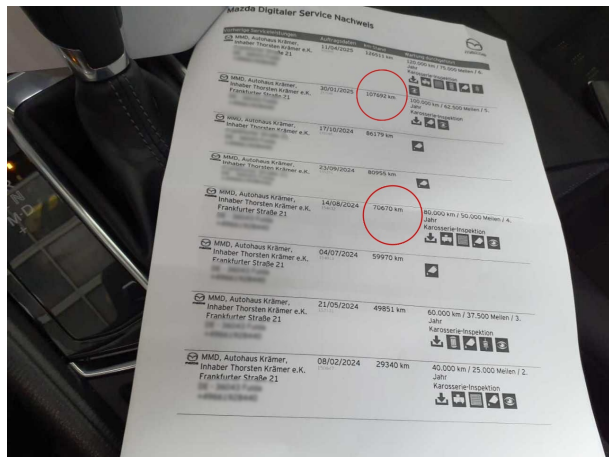
| Nr. | Bauteilgruppe | Beschreibung |
|---|---|---|
| 1 | Unterlagen | Serviceheft (Intervall überzogen, fällig nach 12 Monaten/ 20.000 km) - entspricht nicht den Leasingvorgaben - Wertminderung |

**Beschädigung #1:** Unterlagen: Serviceheft (Intervall überzogen, fällig nach 12 Monaten/ 20.000 km) - entspricht nicht den Leasingvorgaben -

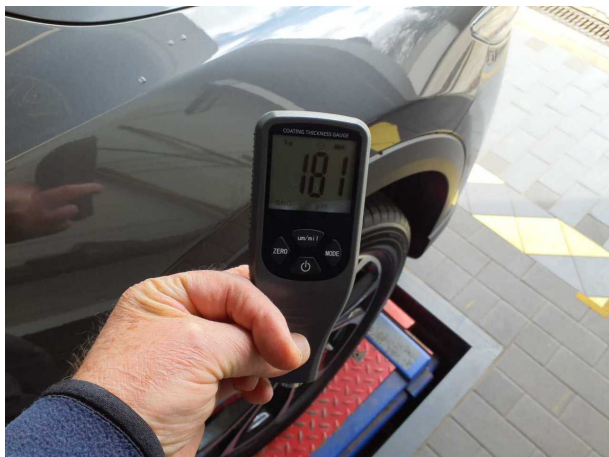
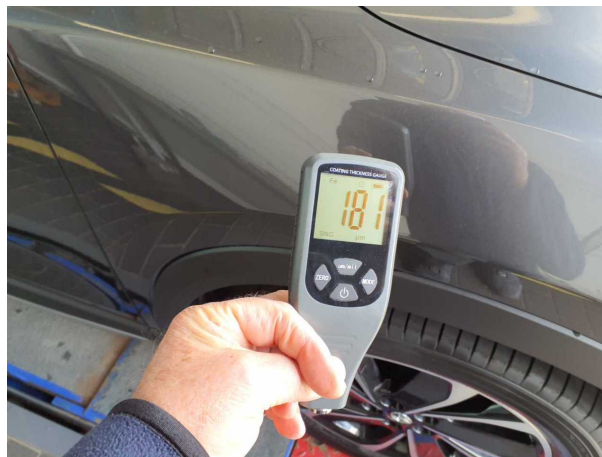
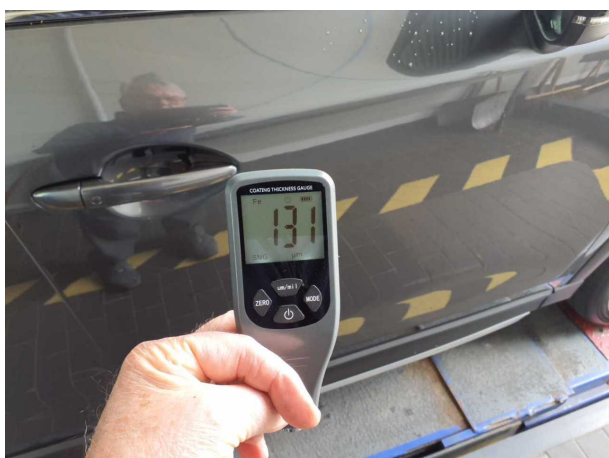
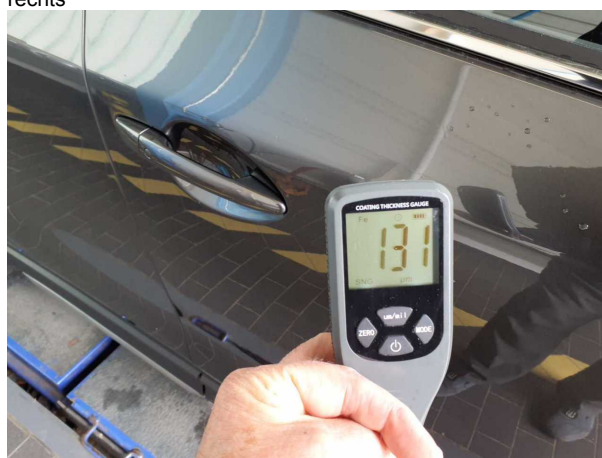
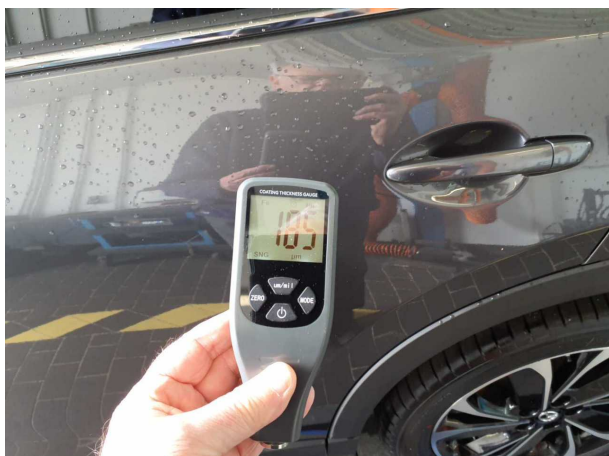
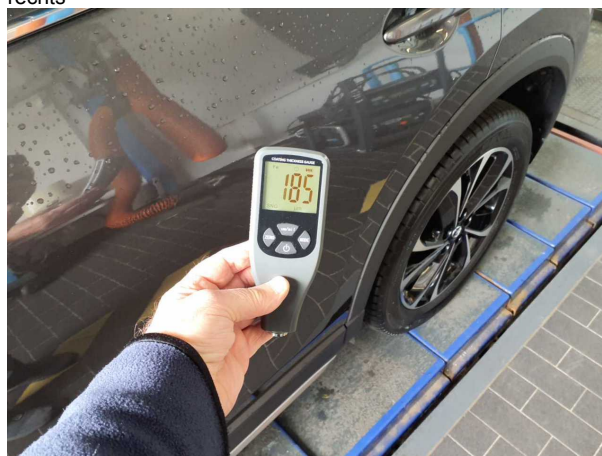
| Nr. | Ort | Wertminderung |
|---|---|---|
| 1 | Kotflügel rechts, Tür hinten links, Tür vorne rechts, fachgerecht ausgeführt, Reparaturrechnung nicht vorhanden | |

**Nachlackierung 1:** Kotflügel rechts, Tür hinten links, Tür vorne rechts
