**Fahrzeug:** SKODA Superb 2.0 TSI 140kW DSG AMBITION COMBI Kombi5-türig 1984 ccm 190 PS / 140 KW bleifrei 7-Gang Automatik

## Zustandsbericht

**TÜV SÜD Auto Service GmbH**  
Römeräcker 1  
76351 Linkenheim - Hochstetten

Inspection date: 10 Jun 2026  
**Protocol number: 45884483**

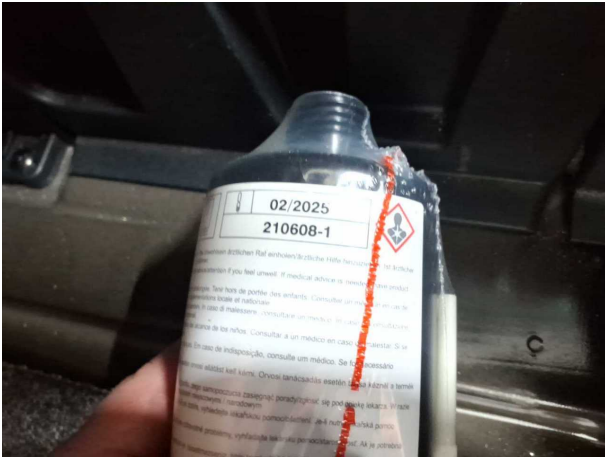
**Damage #1:** Equipment: Tirefit filler - Expired - Replace

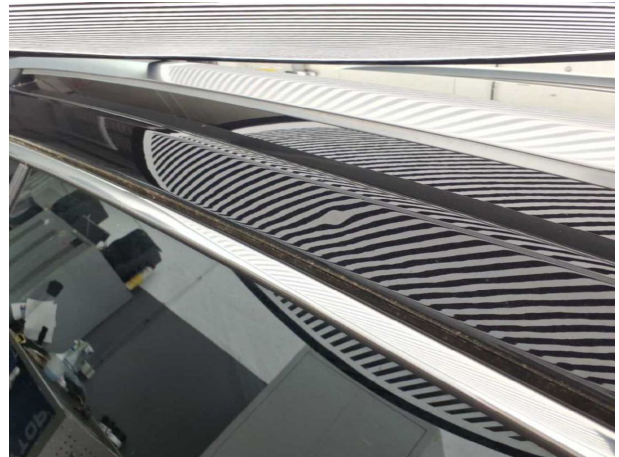
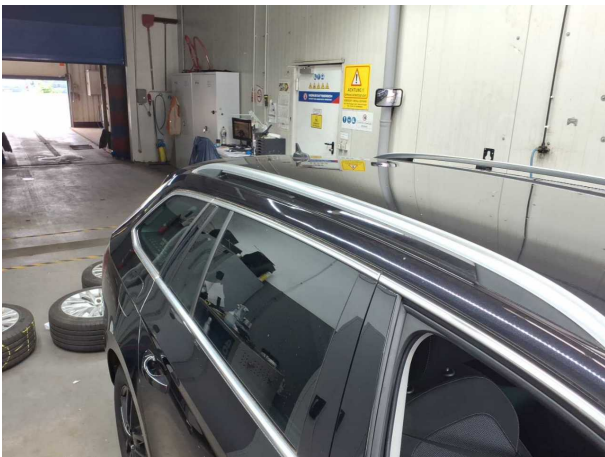
**Damage #2:** Roof: Roof rail - right side - dent(s) - Smooth repair work

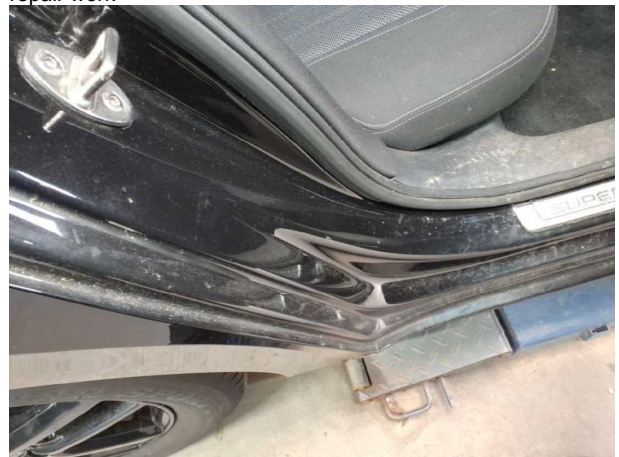
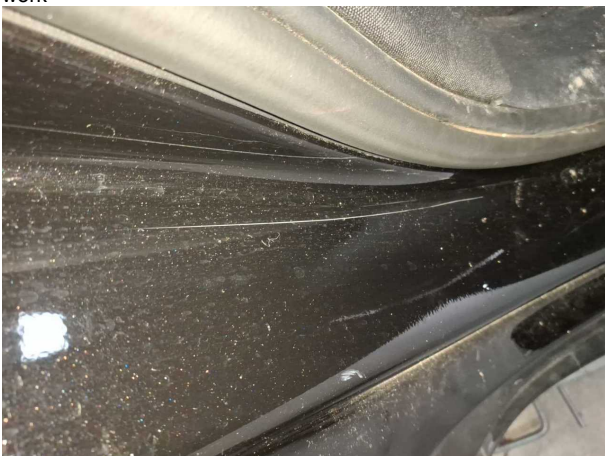
**Damage #3:** Side panel - rear right side: Sill - Scratch(es) - Smart repair

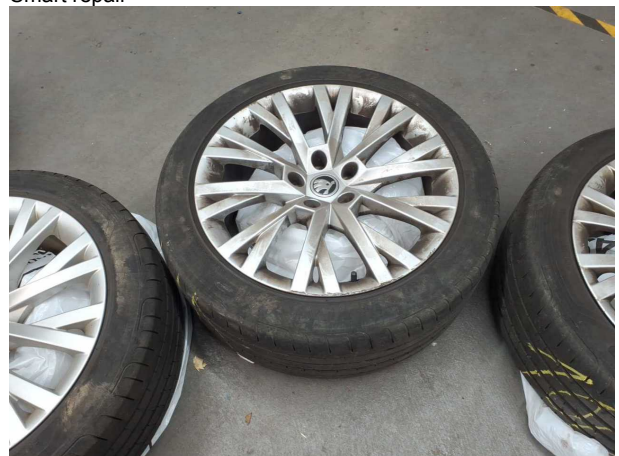
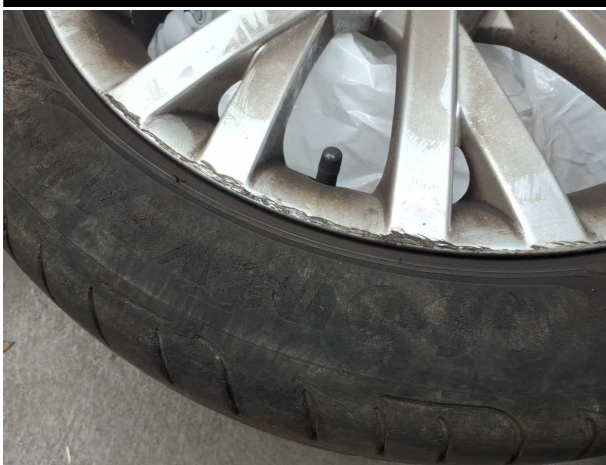
**Damage #4:** 2nd wheel set: 1 alloy rim - Damaged - Loss in value

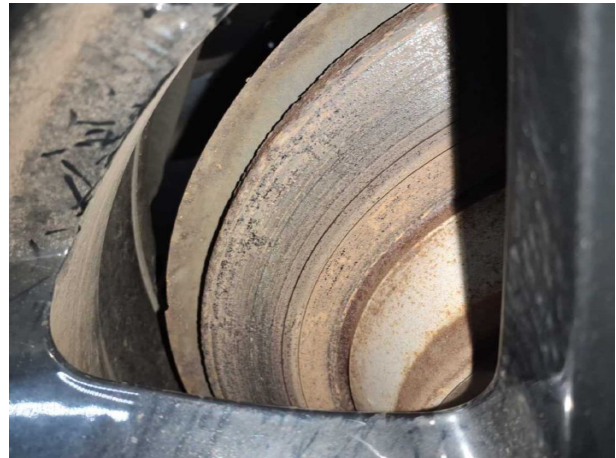
**Damage #5:** Braking system: Brake discs and pads - rear - Corrosion - Replace

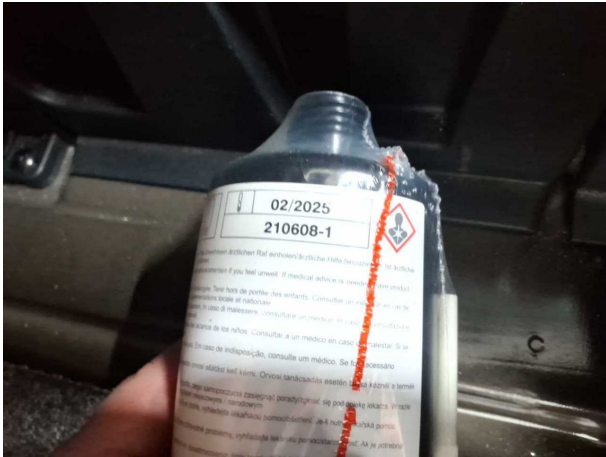
**Beschädigung #1:** Ausrüstung: Tirefit Füllmittel - abgelaufen - erneuern

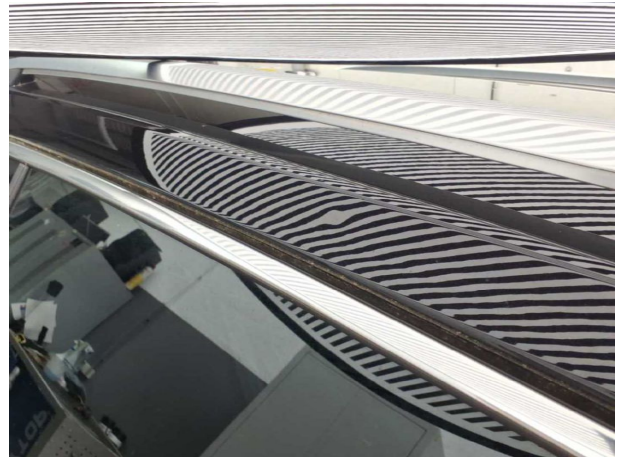
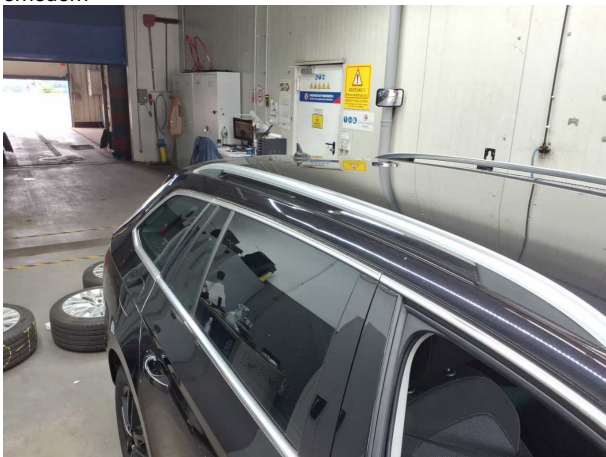
**Beschädigung #2:** Fahrzeugdach: Dachholm rechts - Delle(... sanft instandsetzen

**Beschädigung #2:** Fahrzeugdach: Dachholm rechts - Delle(n) - sanft instandsetzen

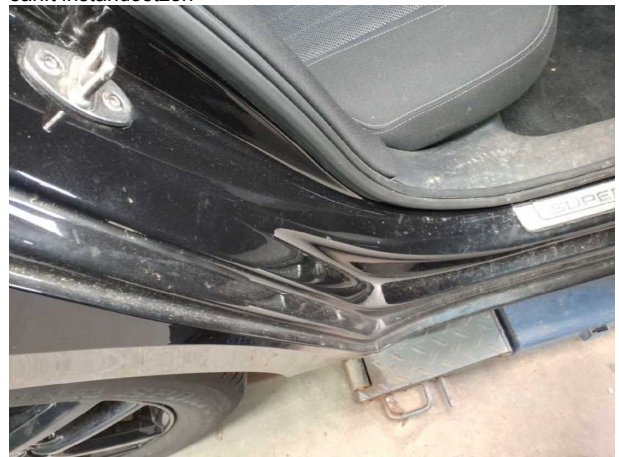
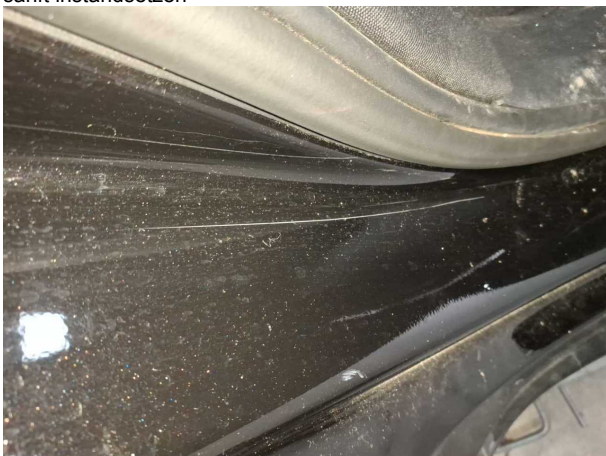
**Beschädigung #3:** Seitenwand rechts: Einstieg - Kratzer - Smart Repair

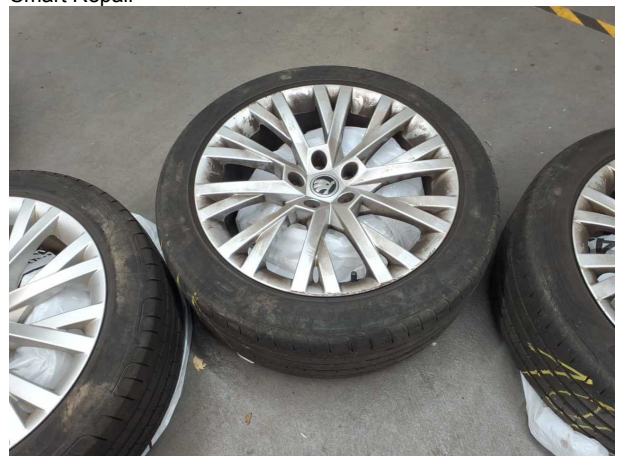
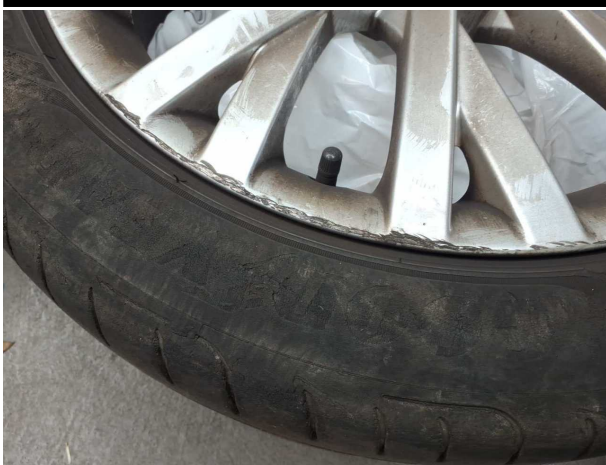
**Beschädigung #4:** 2.Radsatz: 1 Leichtmetallfelge - beschädigt - Wertminderung

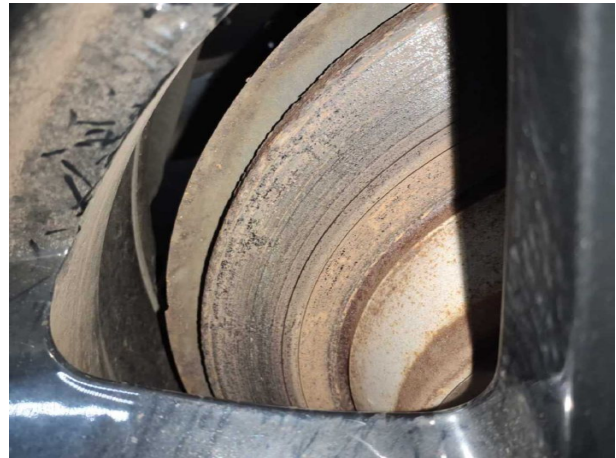
**Beschädigung #5:** Bremsanlage: Bremsscheiben und Beläge hinten - Korrosion - erneuern

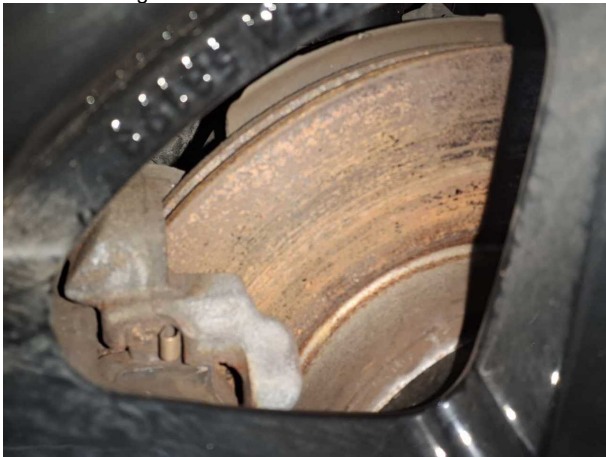
**Beschädigung #6:** Bremsanlage: Bremsscheiben und Beläge vorn - Korrosion - erneuern
