## Zustandsbericht

| Berichtsnummer : | 0000000903190-DE968 | | |

#### Kia ProCeed (CD)(2018->) GT-Line

| Fahrzeug-Ident.-Nr.: | U5YH2G15GML048099 | Laufleistung abgelesen: | 22149 km |

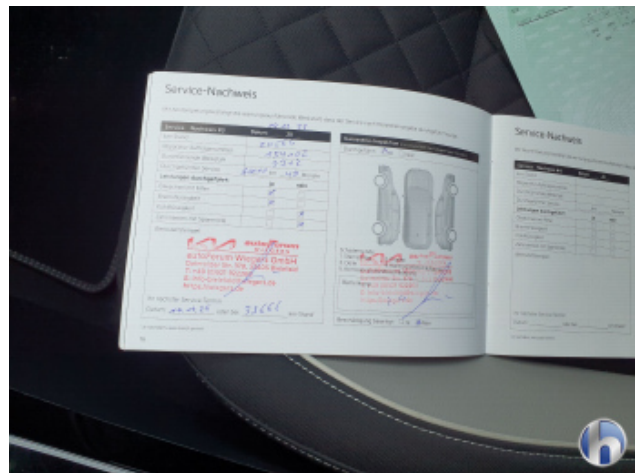
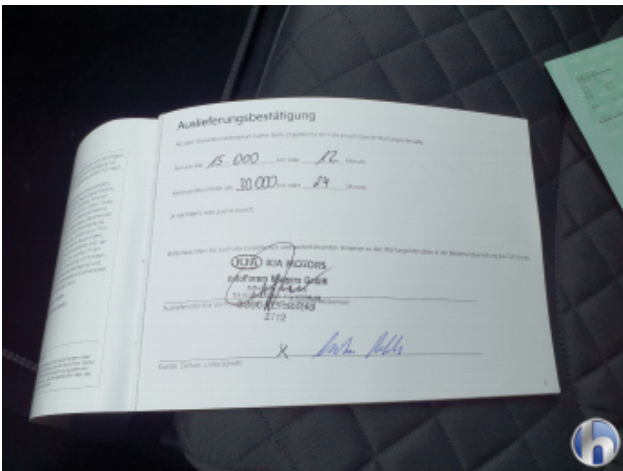
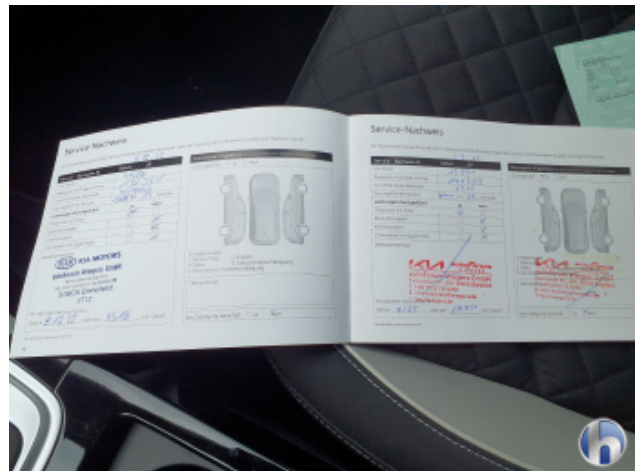
Serviceheft/Nachweis

| <b>Hinweis:</b> | *Serviceintervall nach Herstellervorgaben überzogen (12 Monate / 15.000 km) Wartung fällig.<br>Kostenerweiterung durch Verlust der Herstellergarantie möglich. |

| | Bauteil | Schaden | Rep.-Art |
|---|---|---|---|
| 1. | Wartung über 7 Monate überzogen.<br>Kostenerweiterung durch Verlust der Herstellergarantie möglich. | | |
