## Verkaufsbericht

| Referenznummern | 0002110223 |

| Typ / Verkaufsbez. | Vivaro Kasten Basis M | Laufleistung abgelesen | 6.253 km |

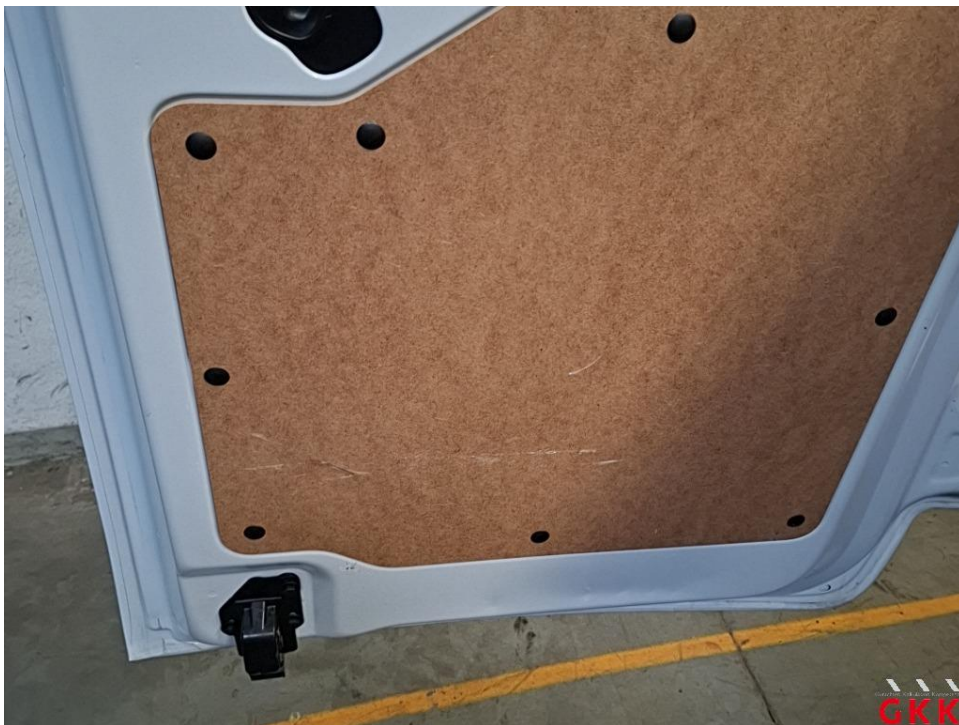
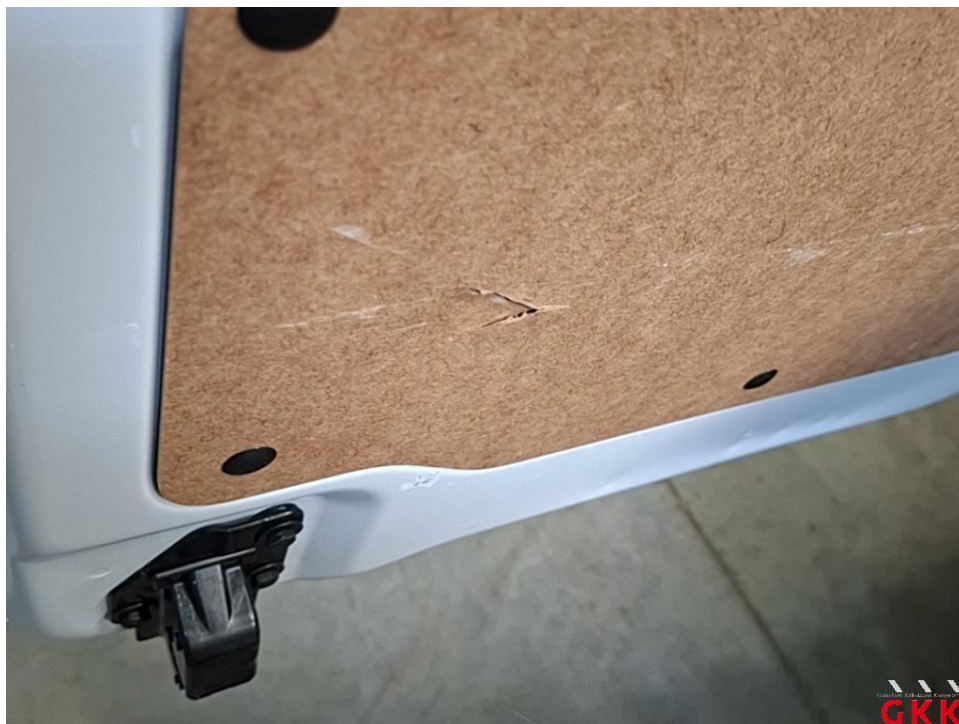
| Heck (Angaben ohne MwSt.) | Reparaturkosten | MW |
|---|---|---|
| Hecktür links Innenverkleidung, beschädigt, ersetzen (Bild 14, Bild 15) | 77,26 € | 69,53 € |

Bild 14 Hecktür links, Innenverkleidung, beschädigt, ersetzen

Bild 15 Hecktür links, Innenverkleidung, beschädigt, ersetzen

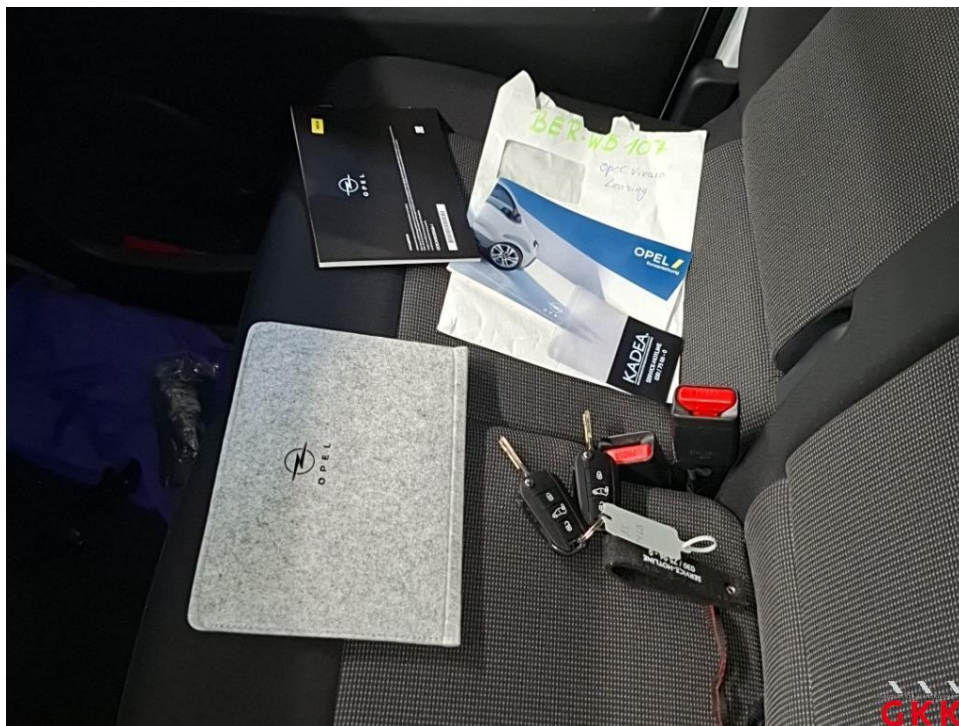
| Heck (Angaben ohne MwSt.) | Reparaturkosten | MW |
|---|---|---|
| HU (Hauptunters.) PKW / Transporter, kein gültiger Nachweis vorhanden, durchführen (Bild 16) | 132,77 € | 132,77 € |

Bild 16 HU (Hauptunters.), PKW / Transporter, kein gültiger Nachweis vorhanden, durchführen

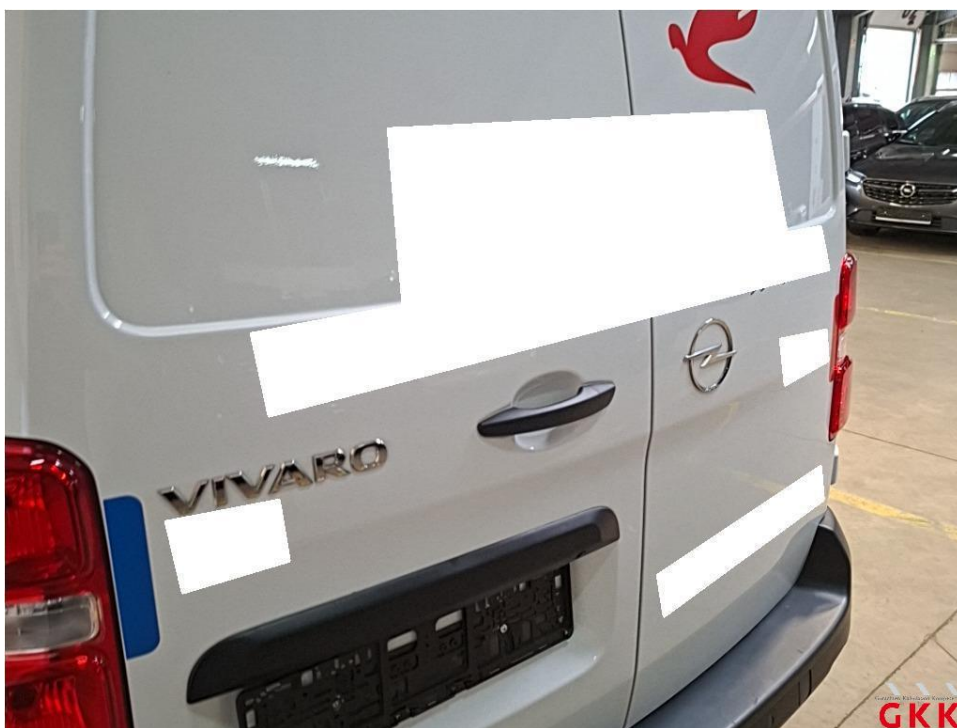
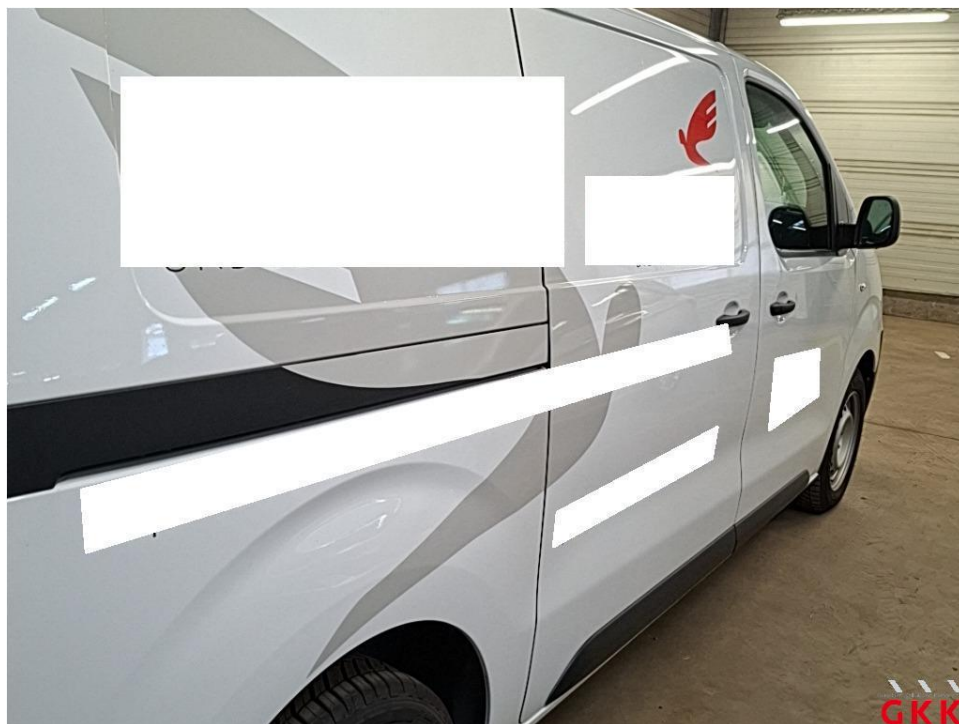
| Heck (Angaben ohne MwSt.) | Reparaturkosten | MW |
|---|---|---|
| Beschriftungs- / Werbefolie, beklebt, entkleben (Bild 17, Bild 18, Bild 19) | 140,00 € | 140,00 € |

Bild 17 Beschriftungs- / Werbefolie, beklebt, entkleben

Bild 18 Beschriftungs- / Werbefolie, beklebt, entkleben

Bild 19 Beschriftungs- / Werbefolie, beklebt, entkleben

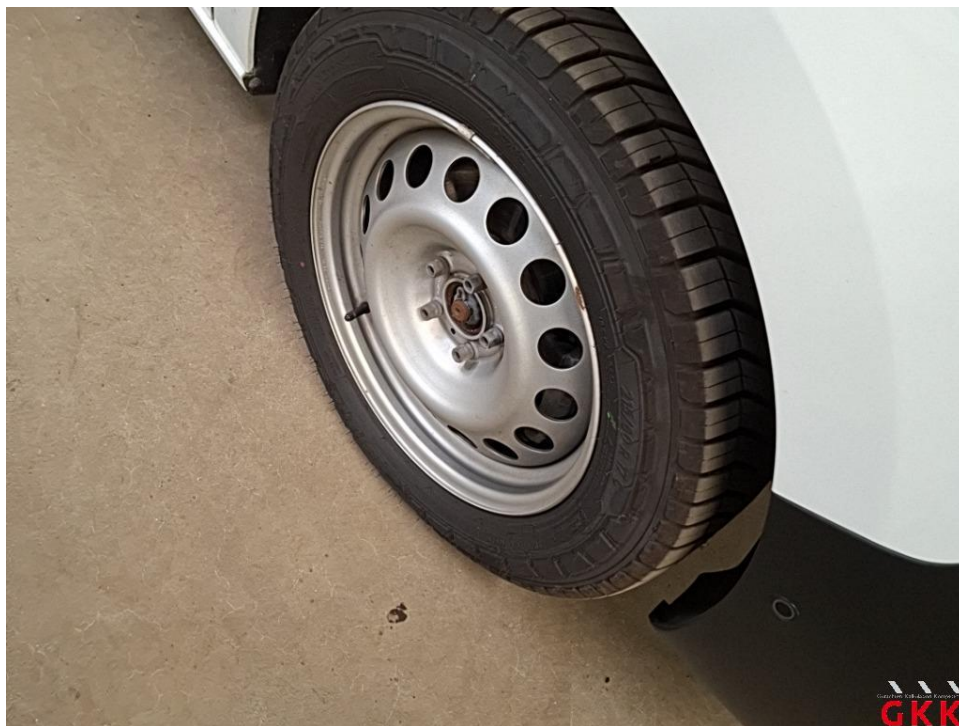
| Heck (Angaben ohne MwSt.) | Reparaturkosten | MW |
|---|---|---|
| Radkappe(n) vorne rechts, fehlt, ersetzen (Bild 20) | 71,21 € | 71,21 € |

Bild 20 Radkappe(n), vorne rechts, fehlt, ersetzen

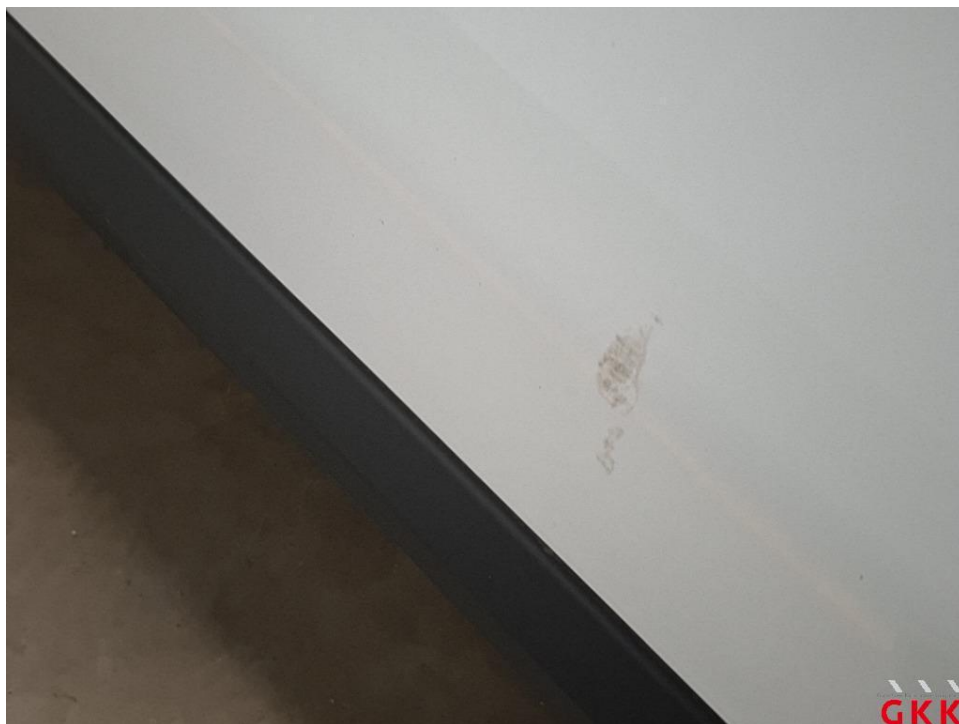
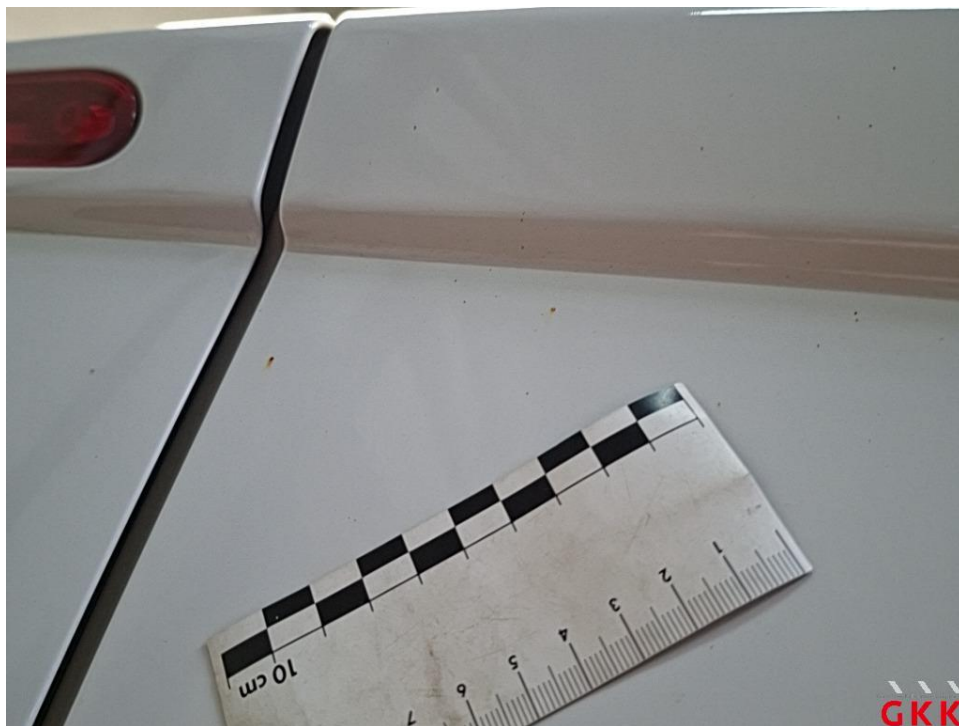
| Heck (Angaben ohne MwSt.) | Reparaturkosten | MW |
|---|---|---|
| Fahrzeug außen, Anhaftungsspuren, aufbereiten (Bild 21, Bild 22) | 80,00 € | 80,00 € |

Bild 21 Fahrzeug, außen, Anhaftungsspuren, aufbereiten

Bild 22 Fahrzeug, außen, Anhaftungsspuren, aufbereiten

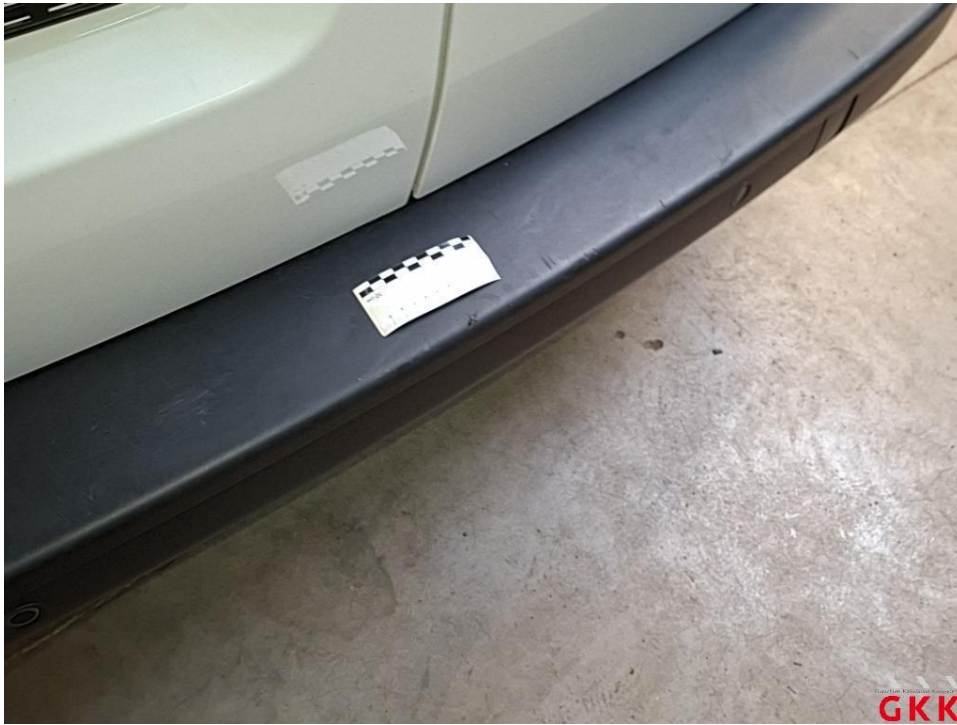
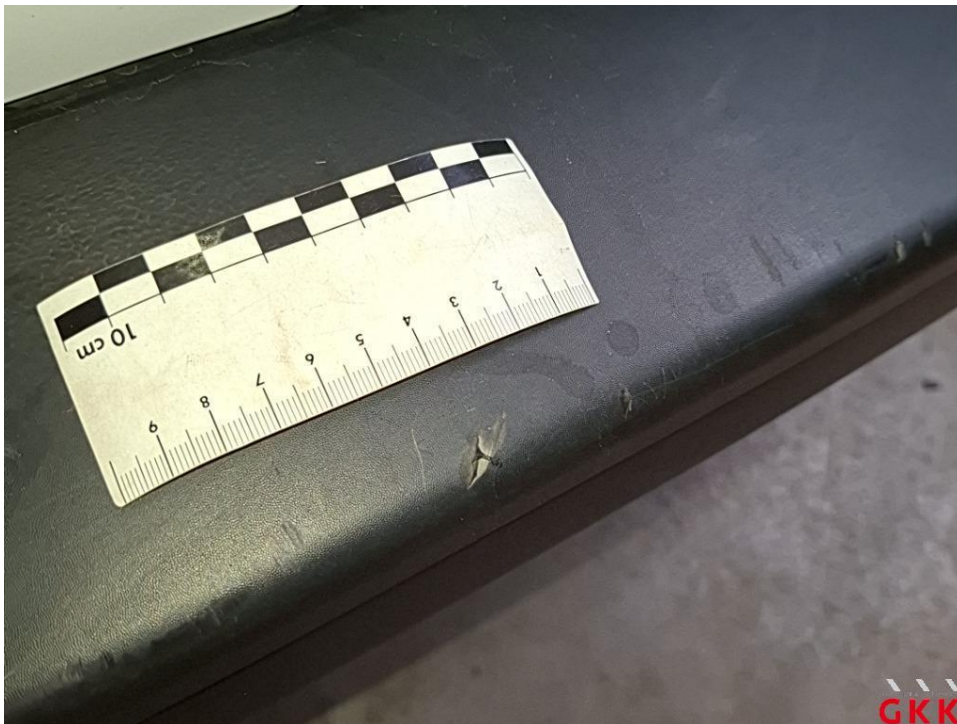
| Heck (Angaben ohne MwSt.) | Reparaturkosten | MW |
|---|---|---|
| Stoßfänger hinten Verkleidung -unlackiert-, beschädigt, ersetzen (Bild 23, Bild 24) | 608,01 € | 547,21 € |

Bild 23 Stoßfänger hinten, Verkleidung -unlackiert-, beschädigt, ersetzen

Bild 24 Stoßfänger hinten, Verkleidung -unlackiert-, beschädigt, ersetzen
