Fahrzeugbeschreibung

Fahrzeug: FORD Tourneo Connect 1.5 EcoBlue 88kW Titanium Kompaktvan5-türig 1499 ccm 120 PS / 88 KW Diesel 6-Gang Manuell

Zustandsbericht

Besichtigungsdatum: 15.06.2026
Protokollnummer: 45957408
Anlieferungsdatum: 15.06.2026

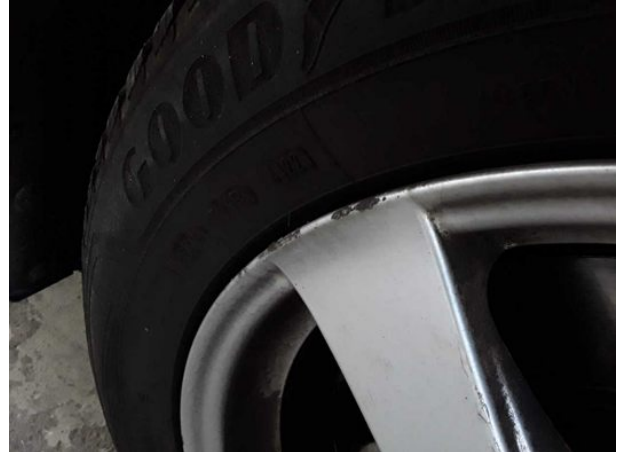
Beschädigung #1: Rad/Reifen: Leichtmetallfelge vorn rechts - verkratzt / verschürft - kein Abzug

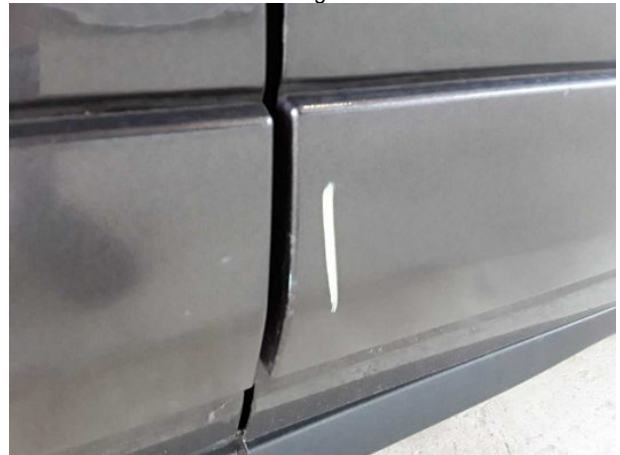
Beschädigung #2: Tür vorn rechts: Türkante - verkratzt / verschürft - kein Abzug

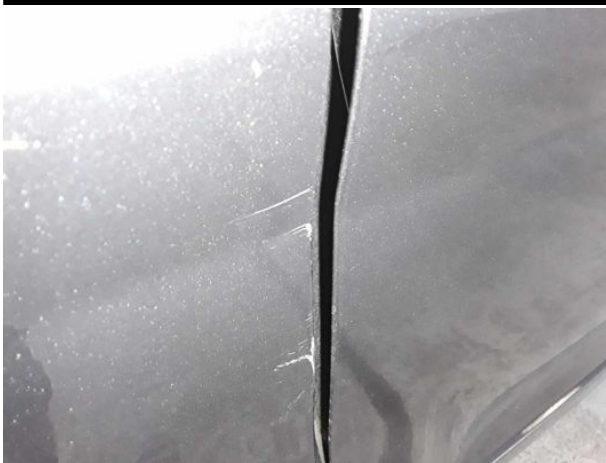
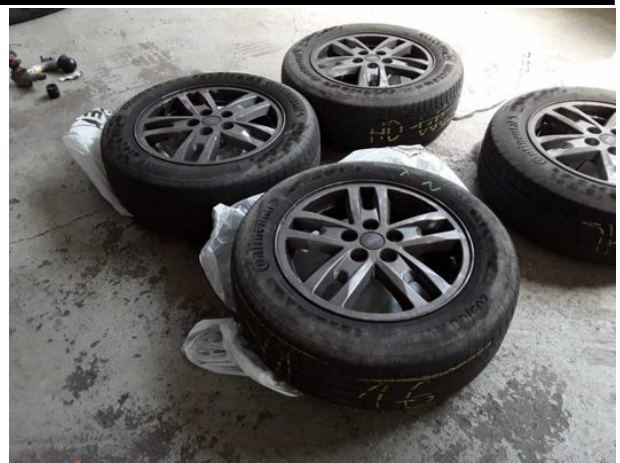
Beschädigung #7: Seitenwand rechts: Seitenwand - verkratzt / verschürft - Smart Repair

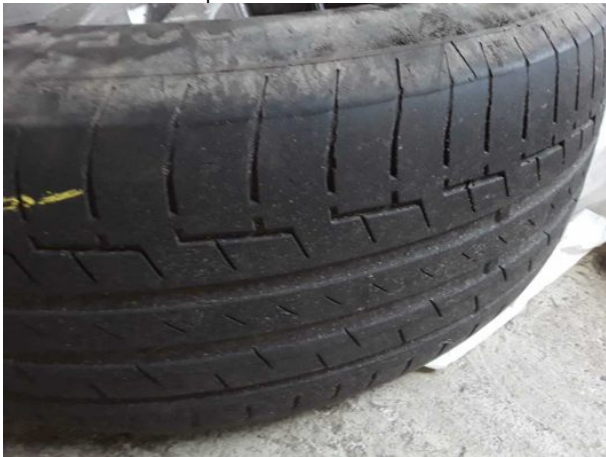
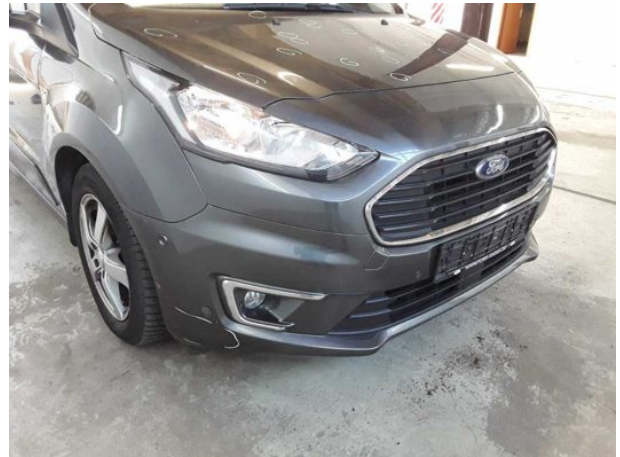
Achse	Reifengröße	Hersteller	Reifentyp	Profiltiefe	Verktgl.	Zul.
1	205/60 R16 96H	Continental	Sommerreifen	2mm - 2mm	n.i.O.	
2	205/60 R16 96H	Continental	Sommerreifen	6mm - 6mm	i.O.

Beschädigung #8: 2.Radsatz: 2 Reifen - verschlissen - erneuern

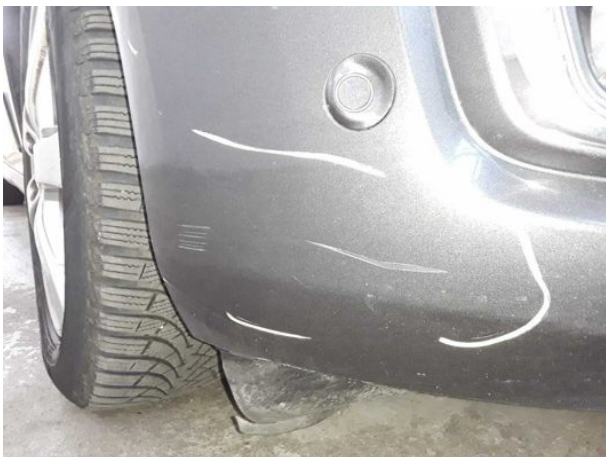
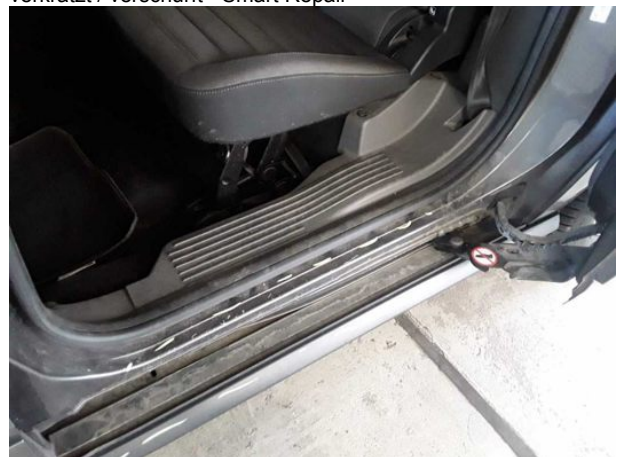
Beschädigung #9: Stossfänger vorn: Stossfänger vorn - verkratzt / verschürft - Smart Repair

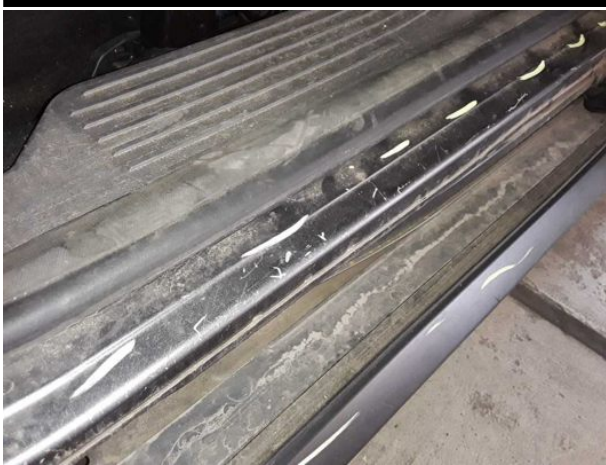
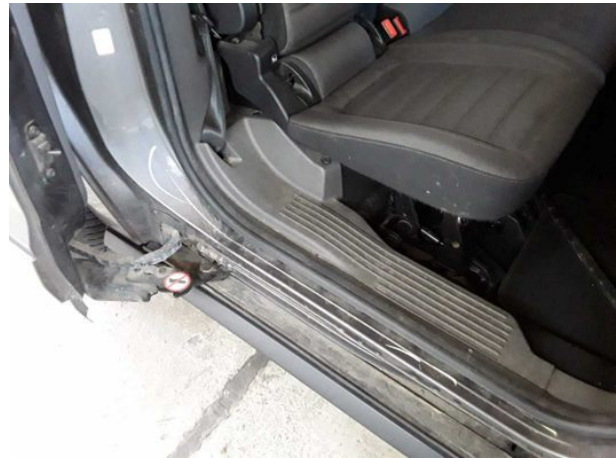
Beschädigung #10: Seitenwand links: Einstieg - verkratzt / verschürft - instandsetzen und lackieren

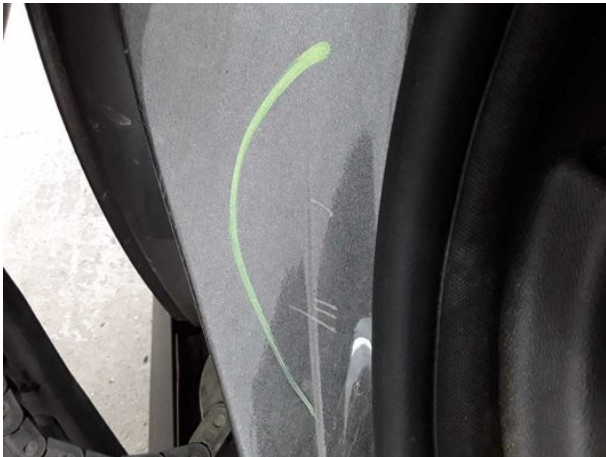
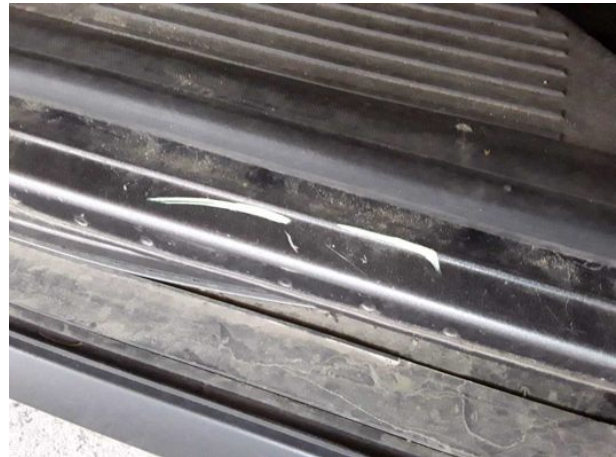
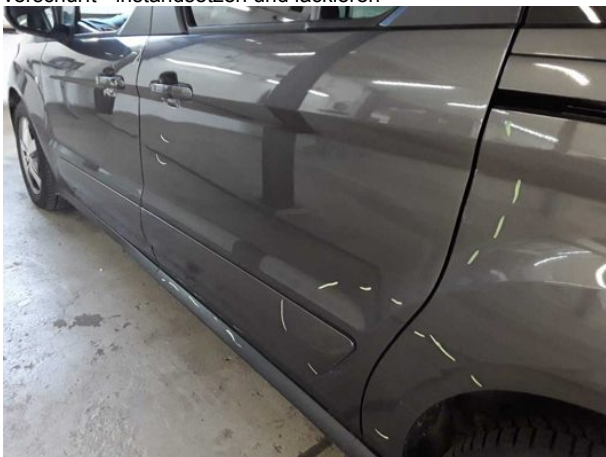
Beschädigung #11: Seitenwand rechts: Einstieg - verkratzt / verschürft - instandsetzen und lackieren

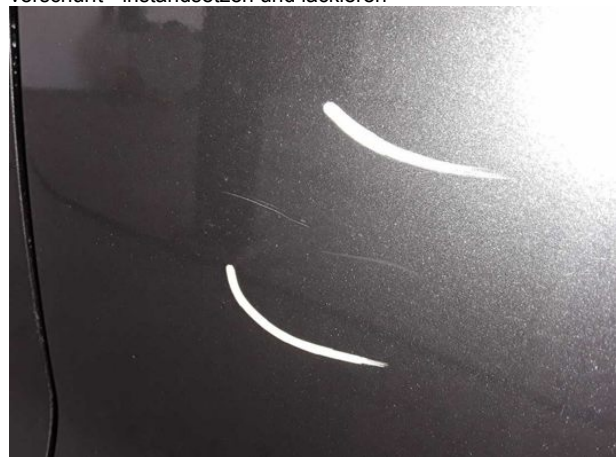
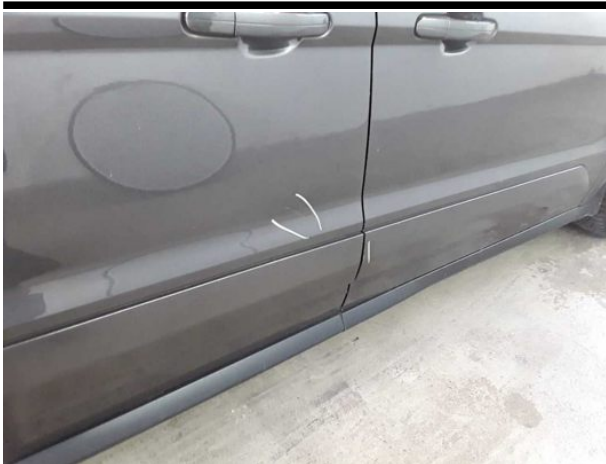
Beschädigung #12: Schiebetür links: Schiebetür mit Glasscheibe - verkratzt / verschürft - instandsetzen und lackieren

Beschädigung #12: Schiebetür links: Schiebetür mit Glasscheibe - verkratzt / verschürft - instandsetzen und

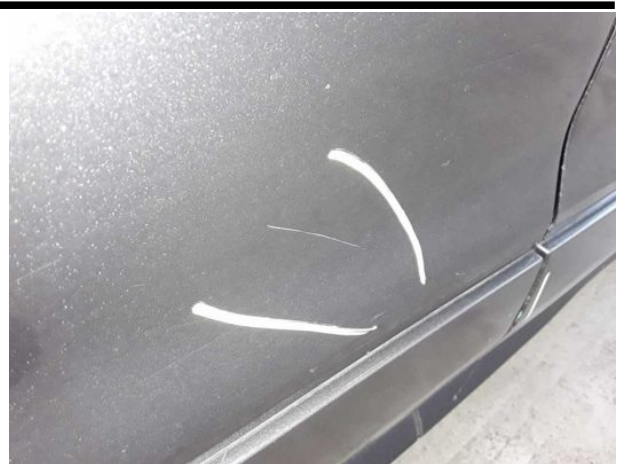
Beschädigung #13: Schiebetür rechts: Schiebetür mit Glasschei...
- verkratzt / verschürft - instandsetzen und lackieren

Beschädigung #13: Schiebetür rechts: Schiebetür mit
Glasscheibe - verkratzt / verschürft - instandsetzen und

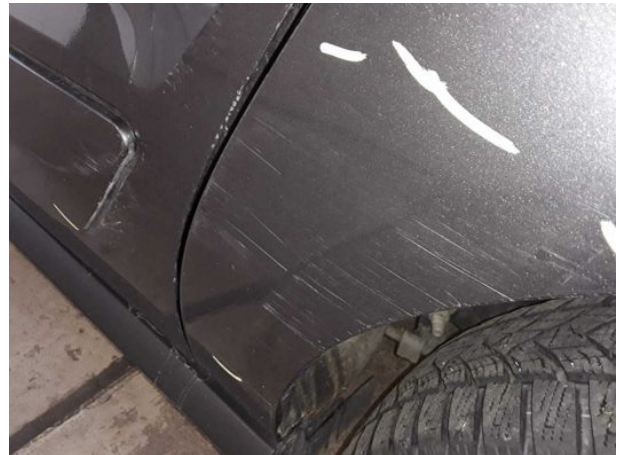
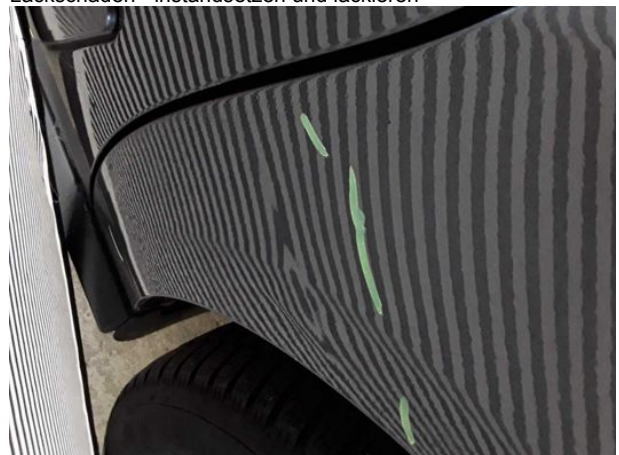
Beschädigung #14: Seitenwand links: Seitenwand - Delle /
Lackschaden - instandsetzen und lackieren

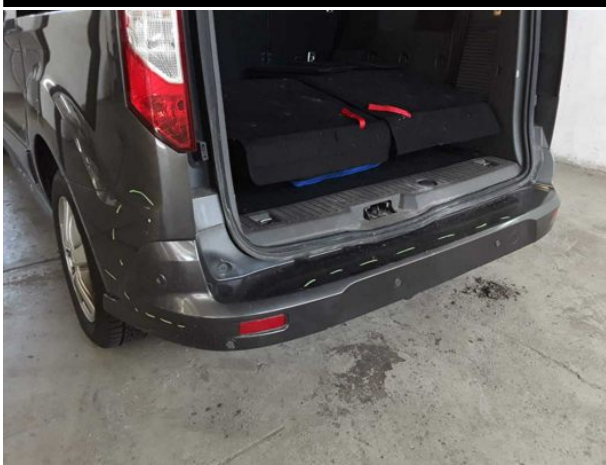
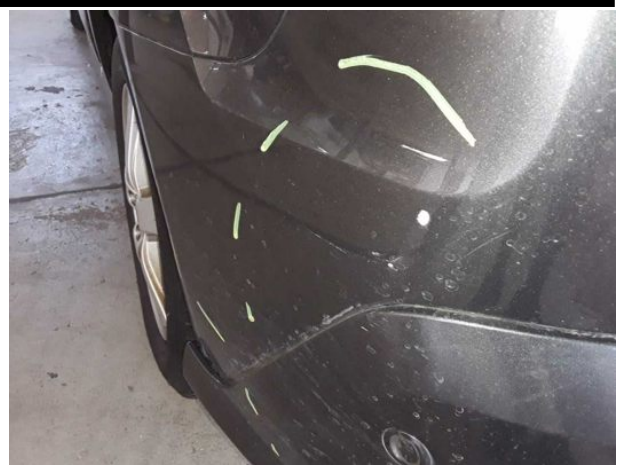
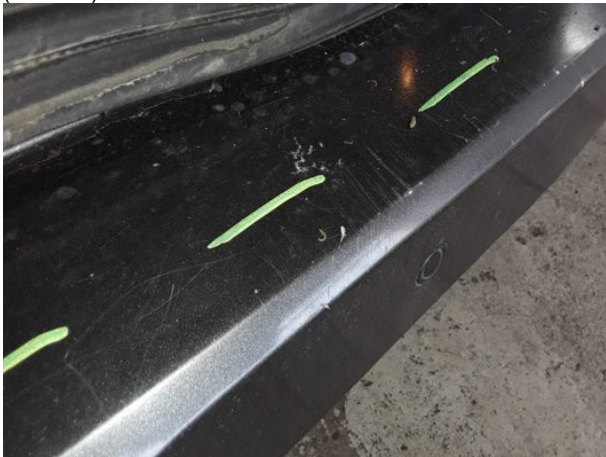
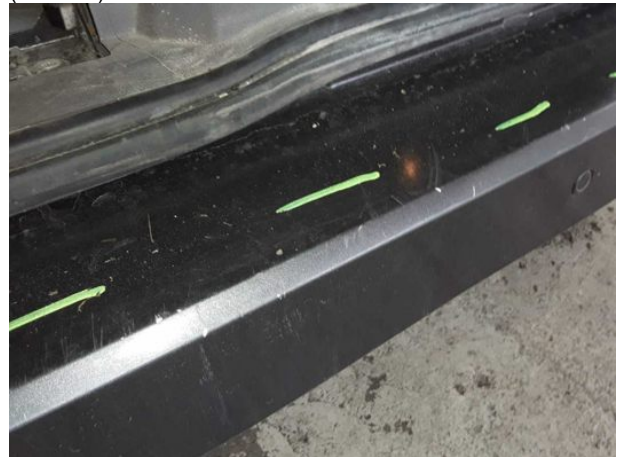
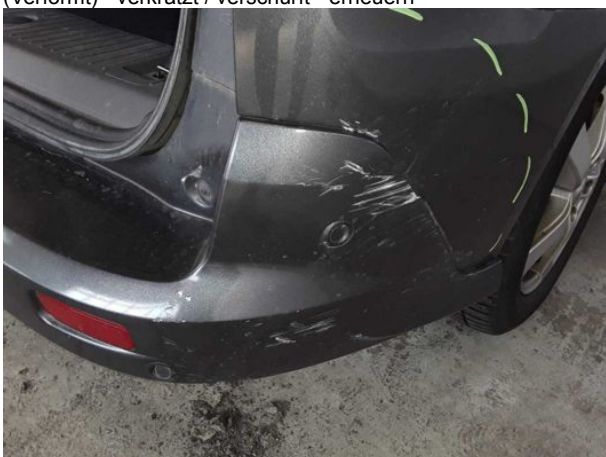
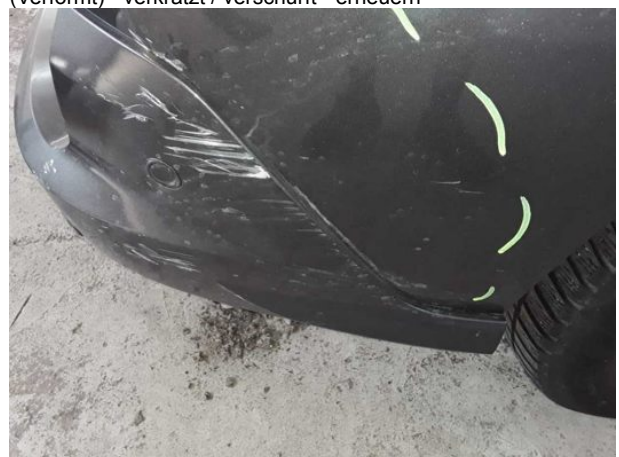
Beschädigung #15: Stossfänger hinten: Stossfänger hinten (Verformt) - verkratzt / verschürft - erneuern

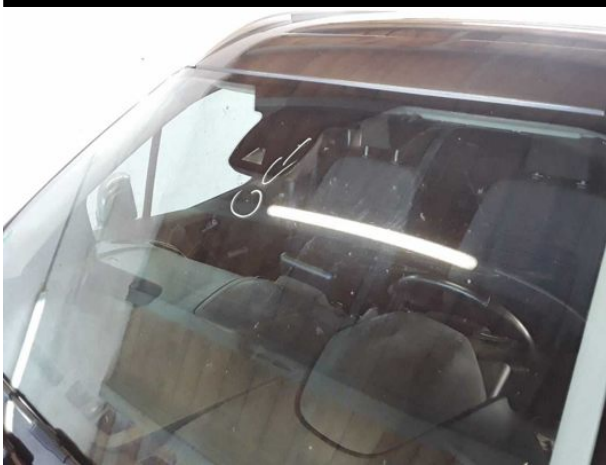
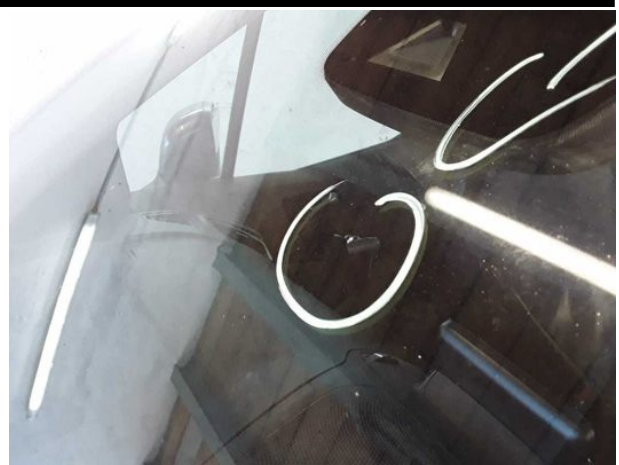
Beschädigung #16: Verglasung: Frontscheibe heizbar (Rissbildung) - Steinschlag - erneuern

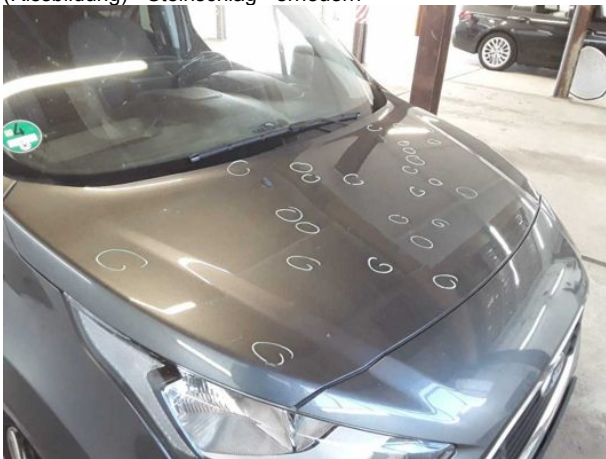
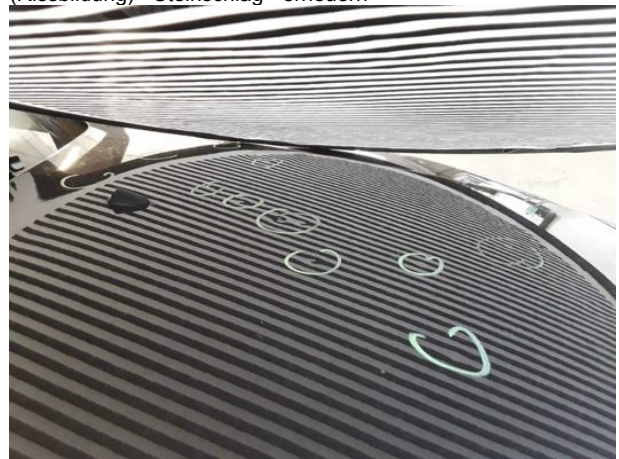
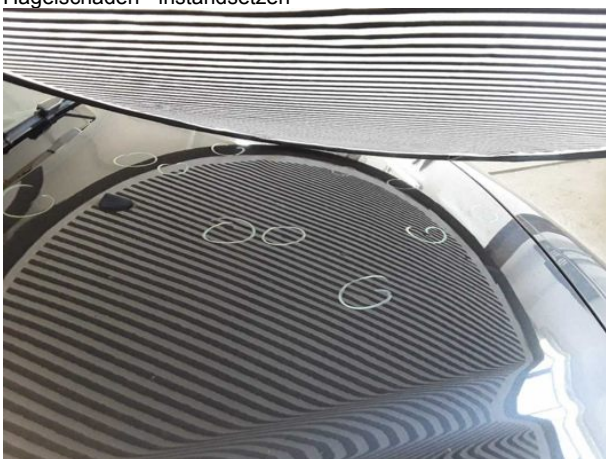
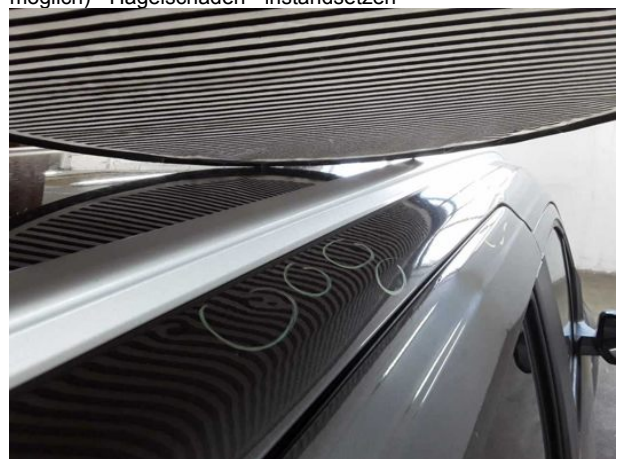
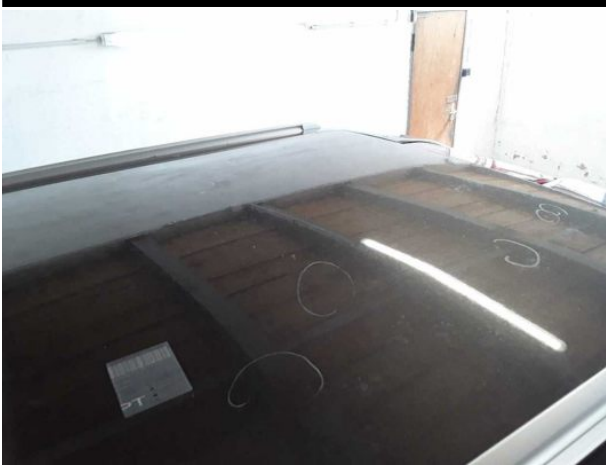
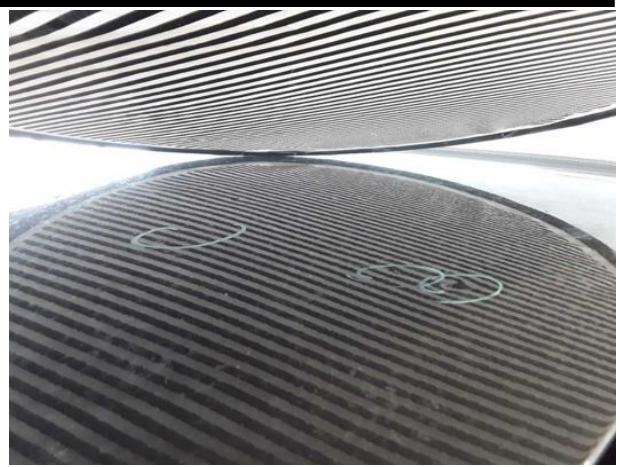
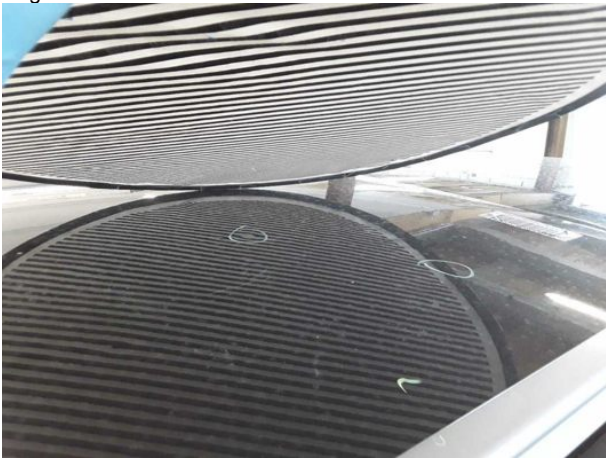
Beschädigung #17: Karosserie: Karosserie (Mehrkosten möglich...) Hagelschaden - instandsetzen

Beschädigung #17: Karosserie: Karosserie (Mehrkosten möglich...
Hagelschaden - instandsetzen

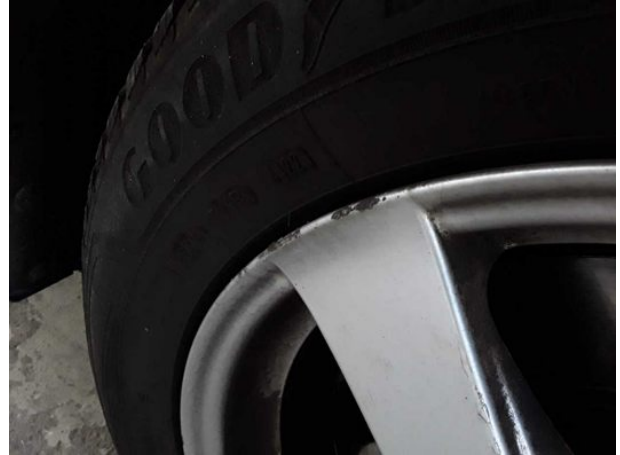
Damage #1: Wheel / tyres: Alloy rim - front right side - Scratched - No deduction

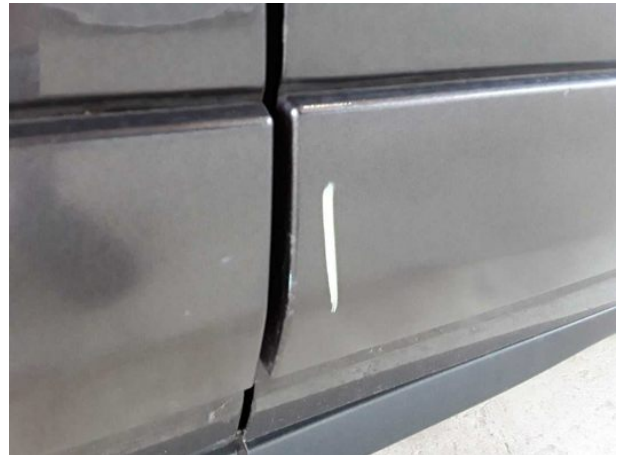
Damage #2: Door - front right side: Door edge - Scratched - No deduction

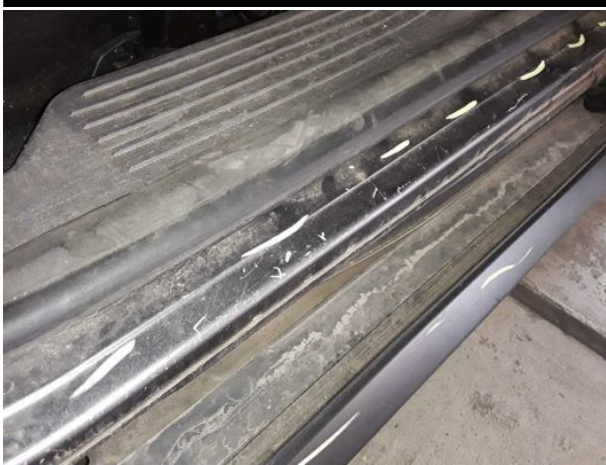
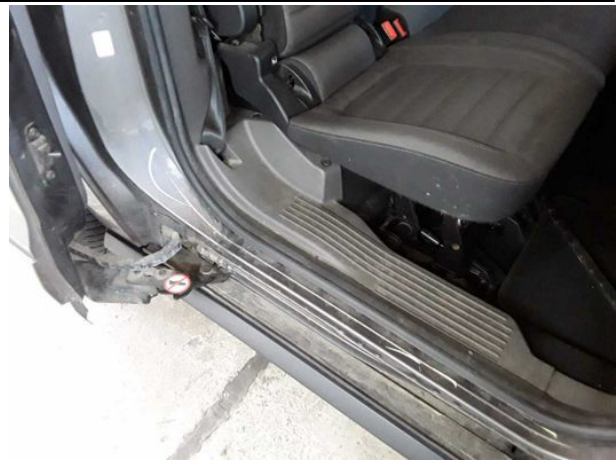
Damage #10: Side panel - rear left side: Sill - Scratched - Repair and paint

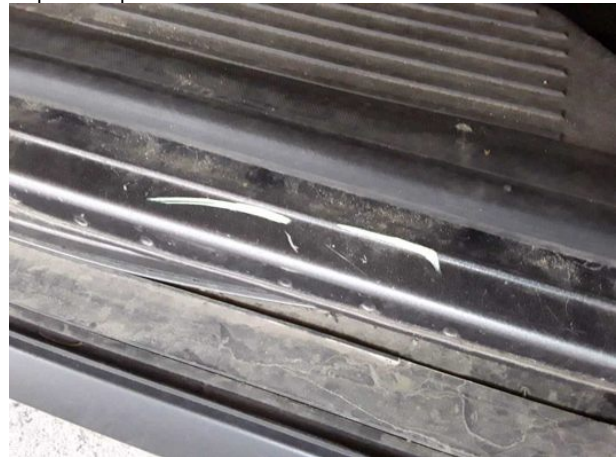
Damage #11: Side panel - rear right side: Sill - Scratched - Repair and paint

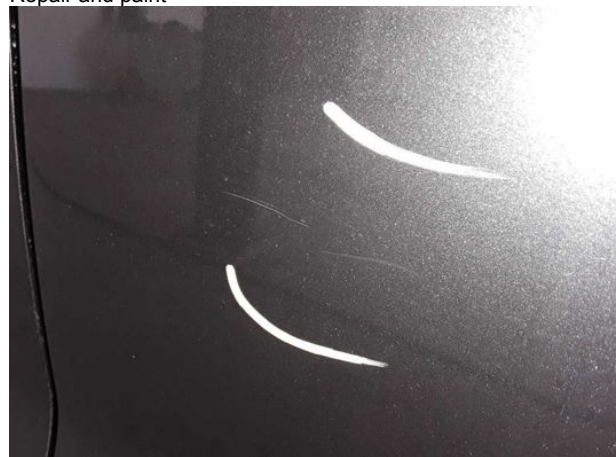
Damage #12: Sliding door - left side: Sliding door with glass pane...
Scratched - Repair and paint

Damage #12: Sliding door - left side: Sliding door with glass
panel - Scratched - Repair and paint

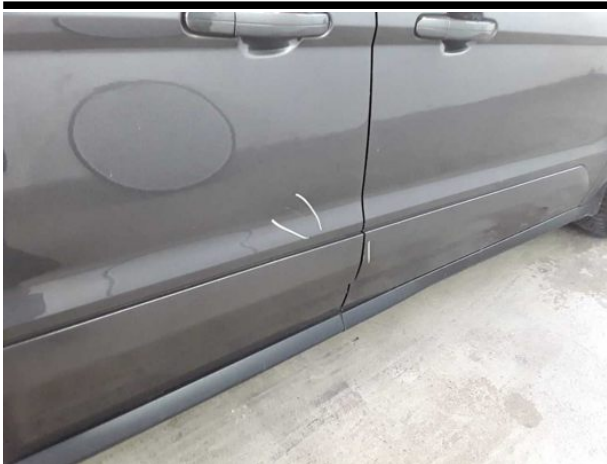
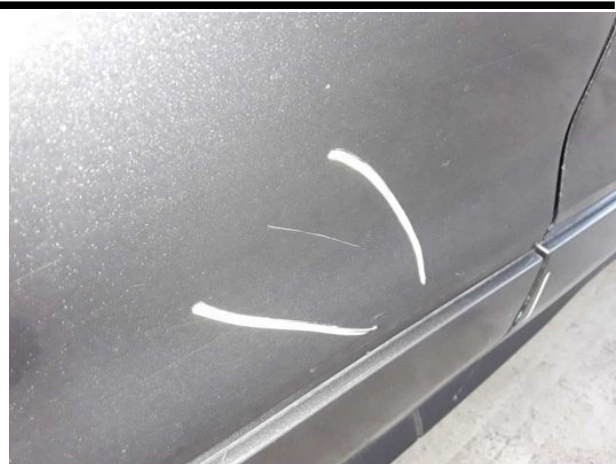
Damage #13: Sliding door, right: Sliding door with glass panel - Scratched - Repair and paint

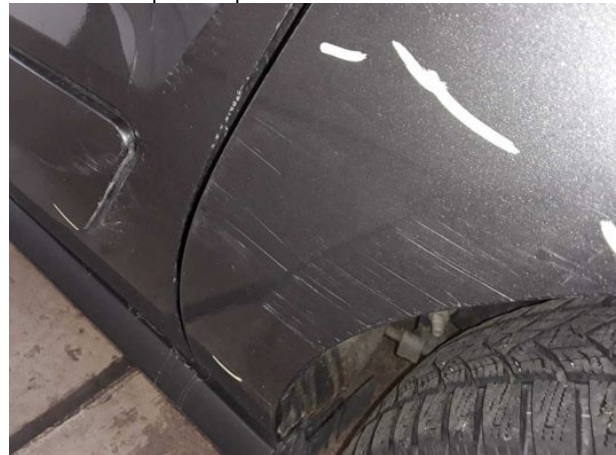
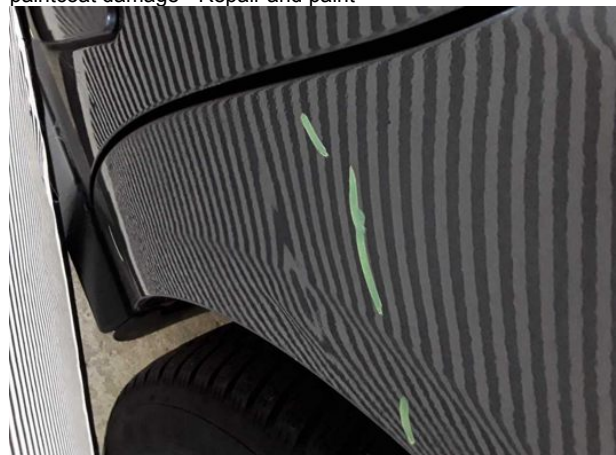
Damage #14: Side panel - rear left side: Side panel - Dent / paintcoat damage - Repair and paint

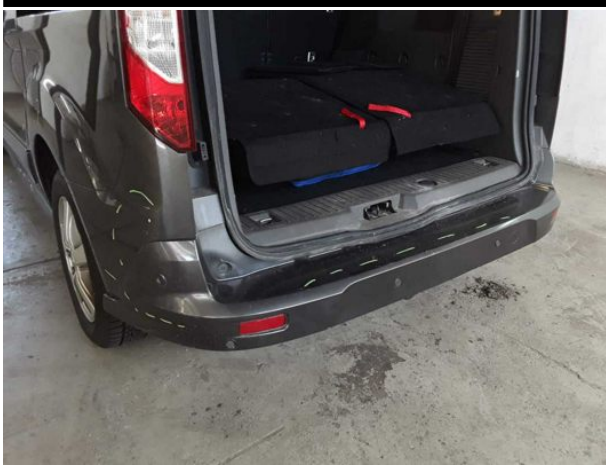
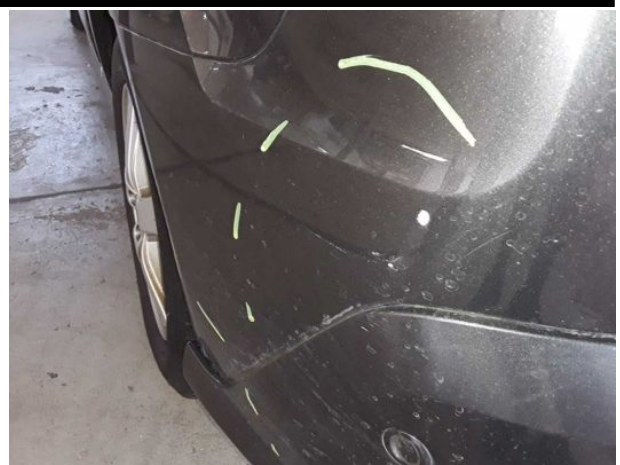
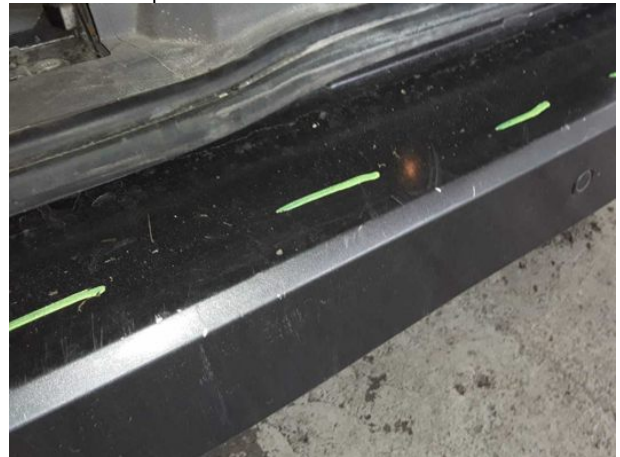
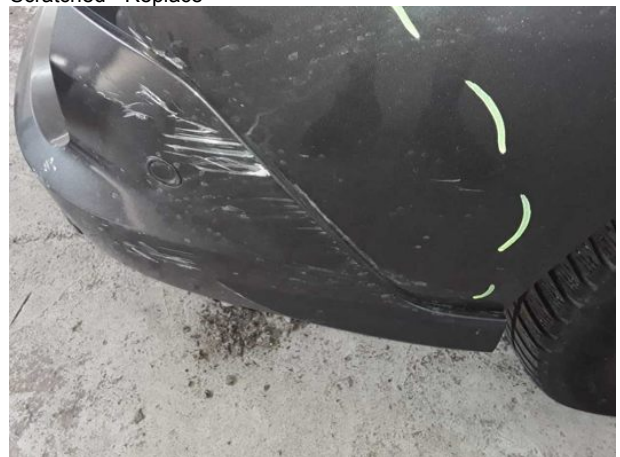
Damage #15: Rear bumper: Rear bumper (Verformt) - Scratched - Replace

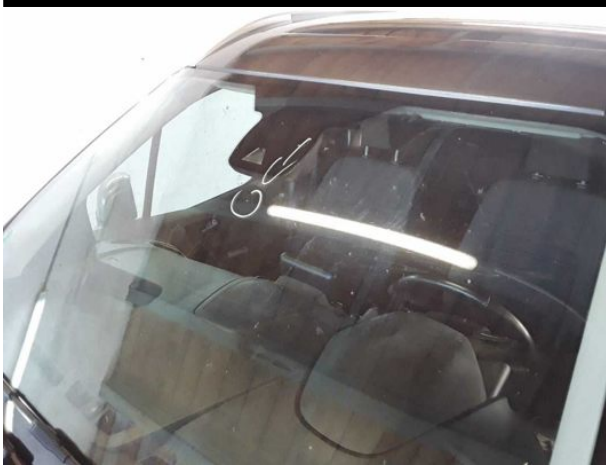
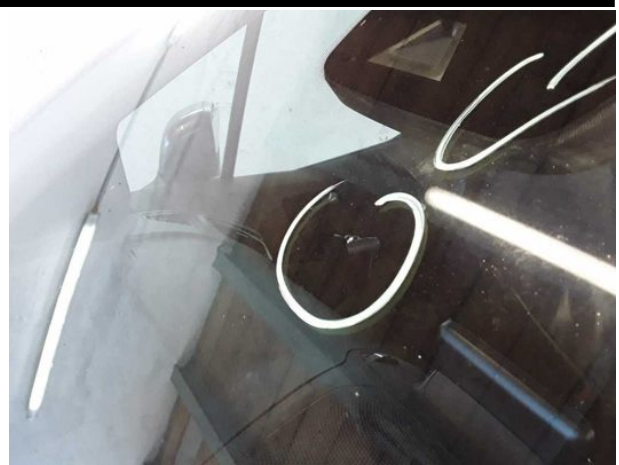
Damage #16: Vehicle glazing: Windscreen, heated (Rissbildung) - Stone chips - Replace

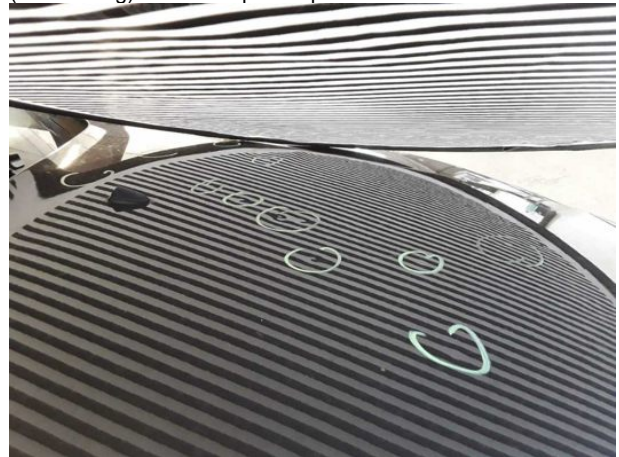
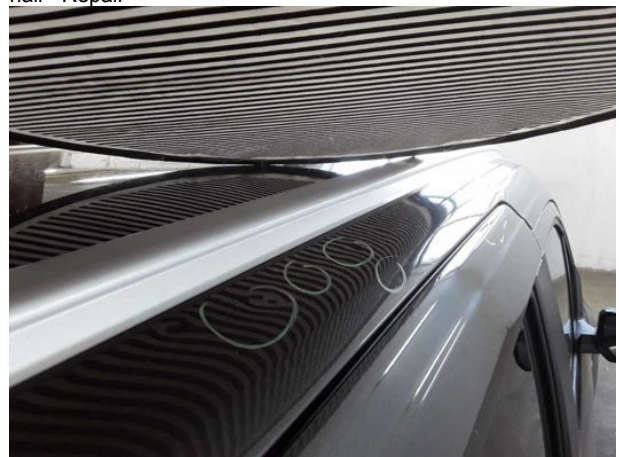
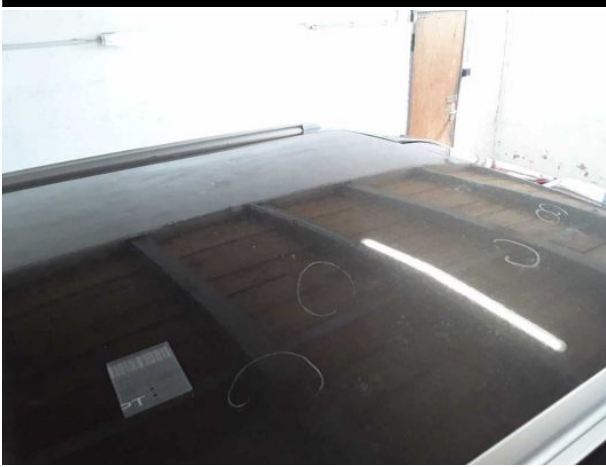
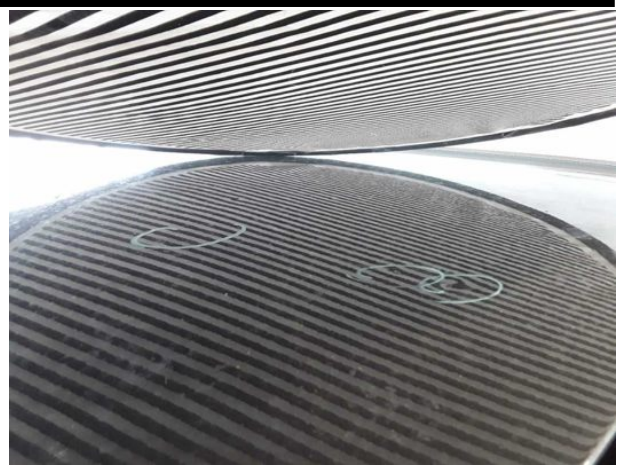
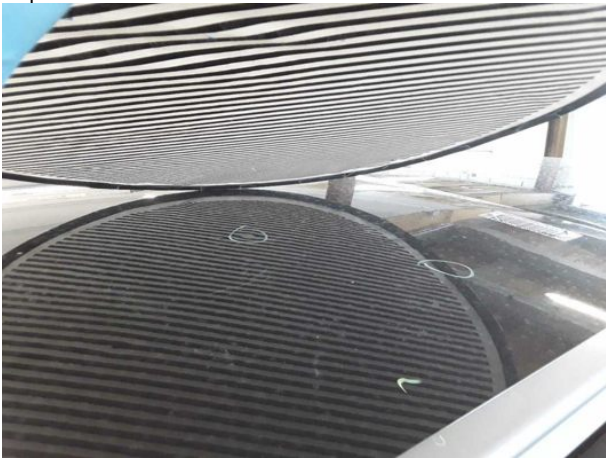
Damage #17: Body: Body (Mehrkosten möglich) - Damage by hail - Repair
