**Fahrzeug:** AUDI A5 40 TDI S tronic quattro Sportback S line Schräghecklimousine 5-türig 1968 ccm 204 PS / 150 KW Diesel 7-Gang Automatik

| Amtliches Kennzeichen: | ES -AP 0666 | Fahrgestell-Nummer: | WAUZZZF53PA046136 |

## Zustandsbericht

| Besichtigungsdatum | 30.06.2026 |

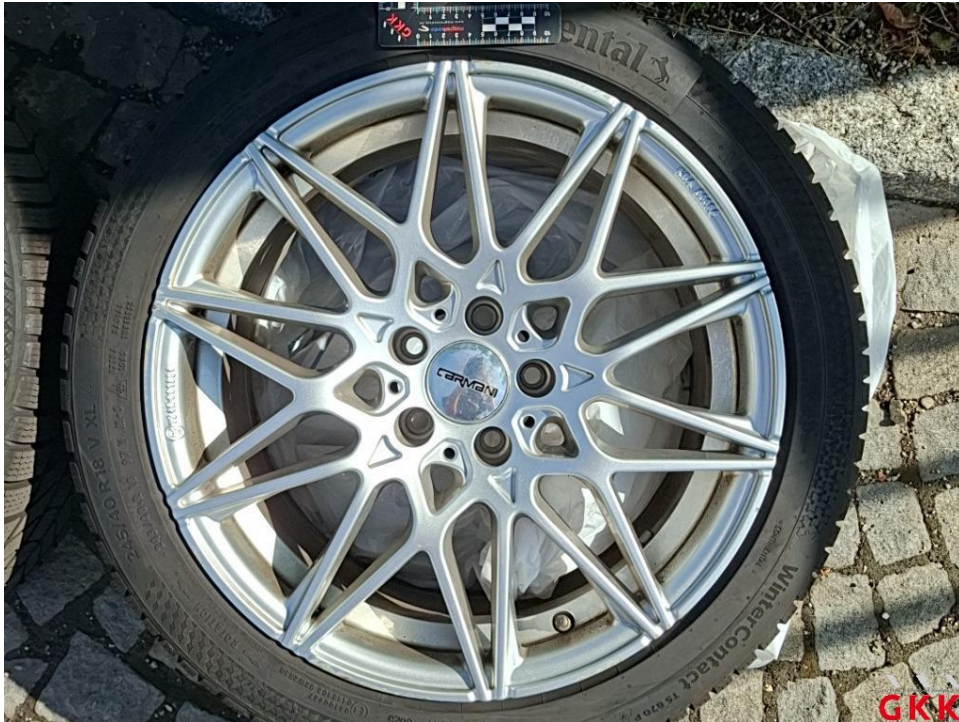
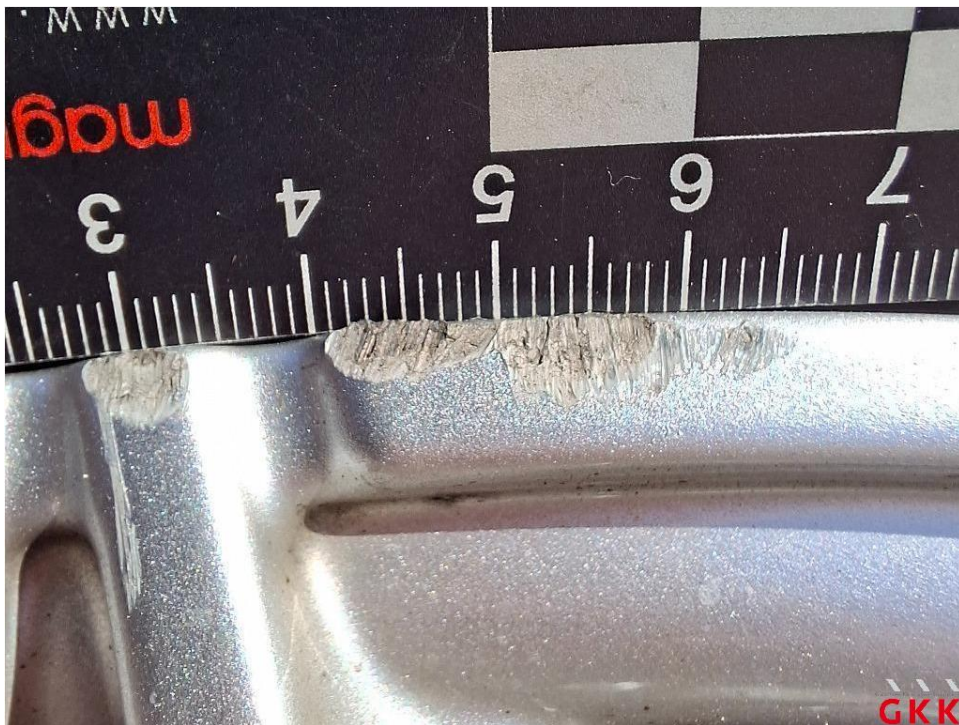
LM-Rad vorne rechts, verkratzt, Gebrauchsspur  
 LM-Rad vorne links, verkratzt, Gebrauchsspur  
 LM-Rad hinten rechts, verkratzt (Bild 29, Bild 30, Bild 31)  
 LM-Rad hinten links, verkratzt, Gebrauchsspur  
 LM-Rad 1 x beiliegend, verkratzt (Bild 17, Bild 18)  
 LM-Rad 1 x beiliegend, Materialabtrag (Bild 13, Bild 14)  
 LM-Rad 1 x beiliegend, Materialabtrag (Bild 15, Bild 16)

Bild 13. LM-Rad, 1 x beiliegend, Materialabtrag, ersetzen

Bild 14. LM-Rad, 1 x beiliegend, Materialabtrag, ersetzen

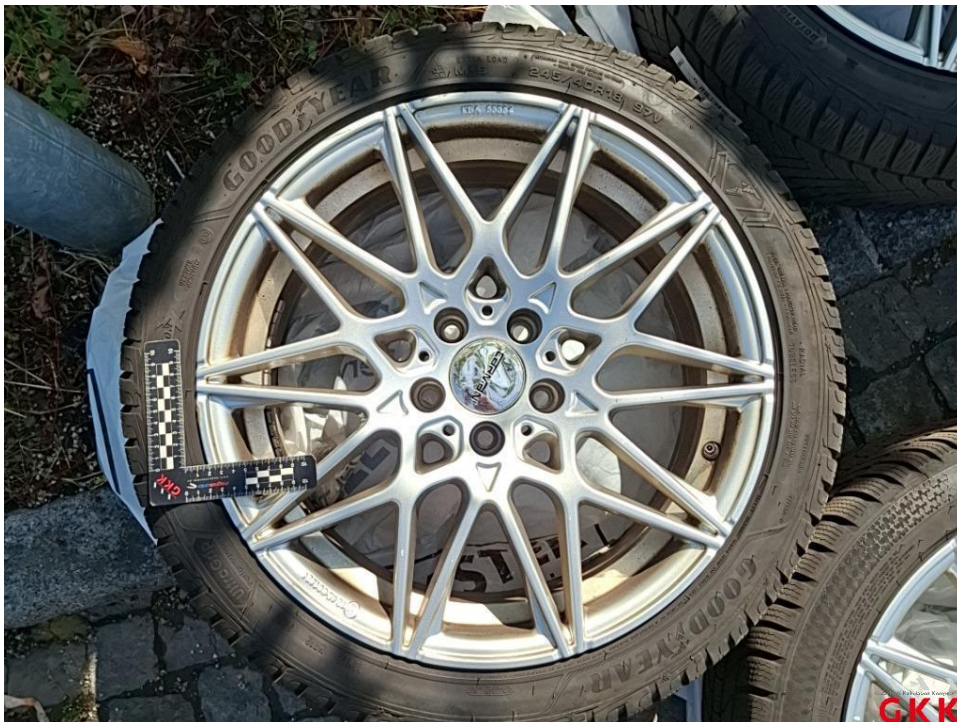
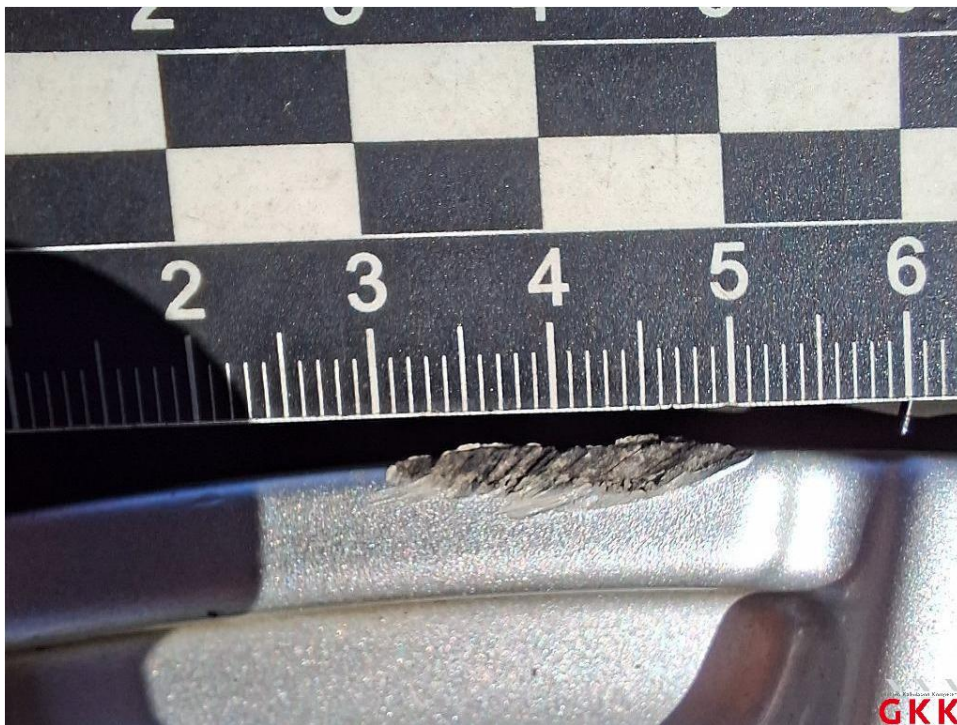
Bild 15. LM-Rad, 1 x beiliegend, Materialabtrag, ersetzen

Bild 16. LM-Rad, 1 x beiliegend, Materialabtrag, ersetzen

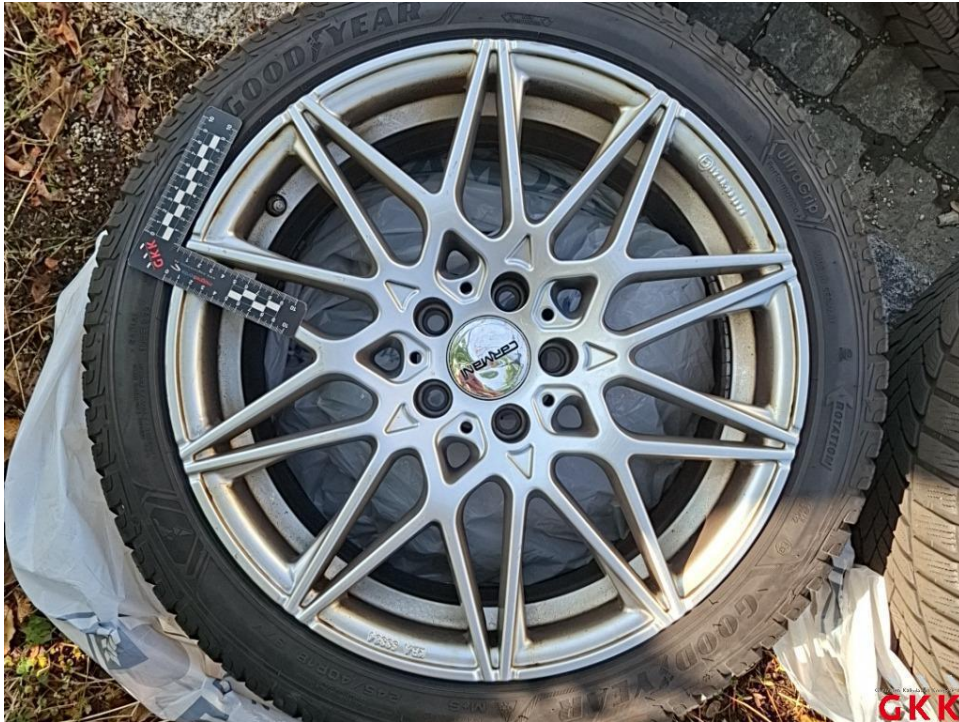
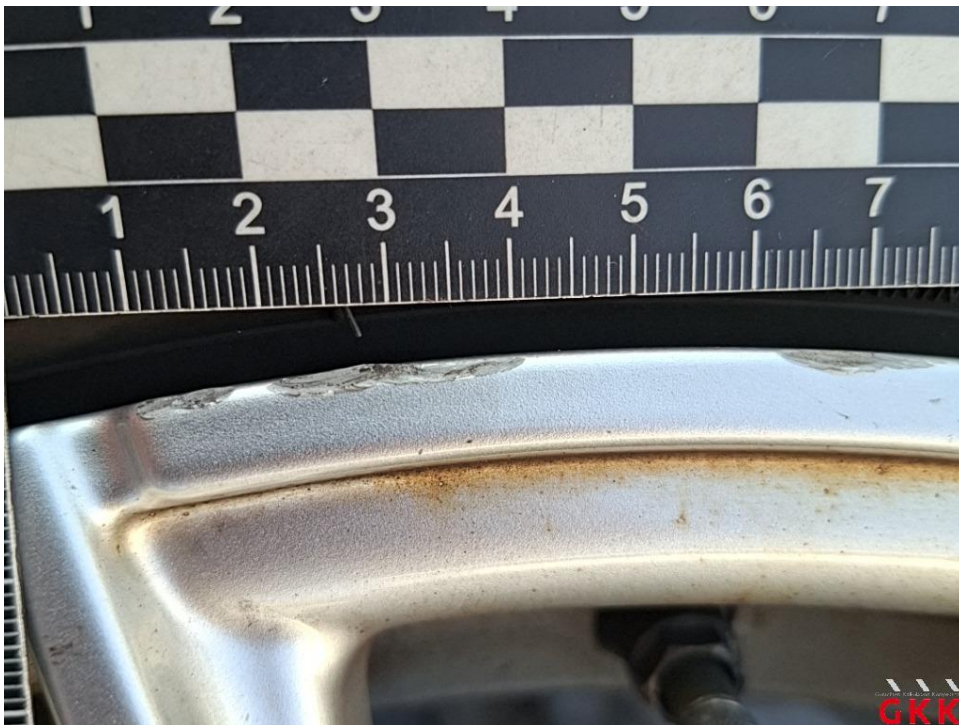
Bild 17. LM-Rad, 1 x beiliegend, verkratzt, Smartrepair

Bild 18. LM-Rad, 1 x beiliegend, verkratzt, Smartrepair

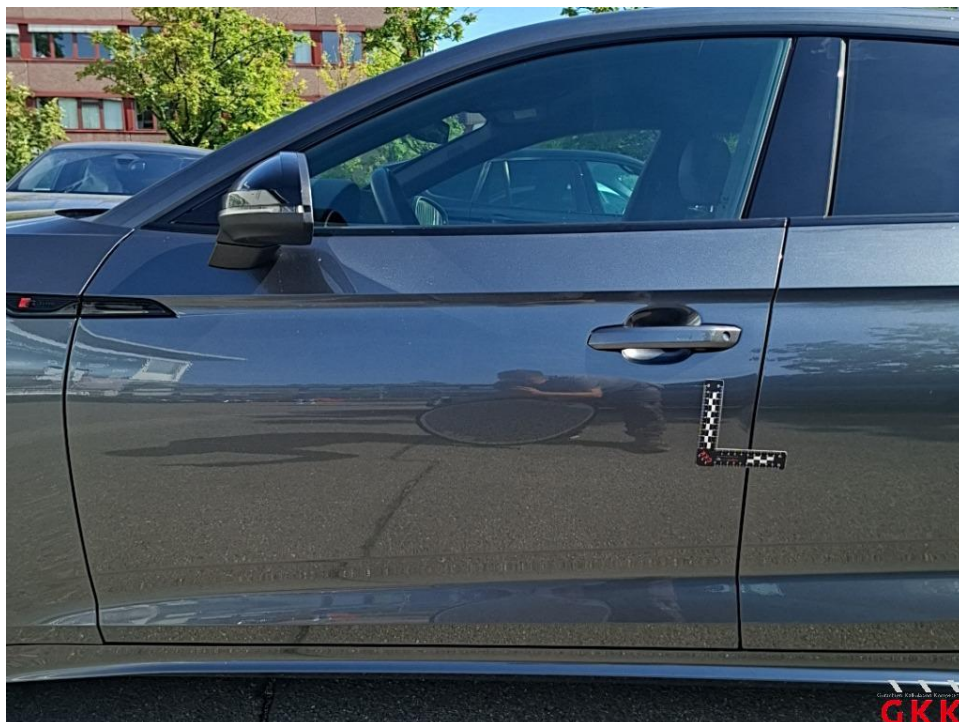
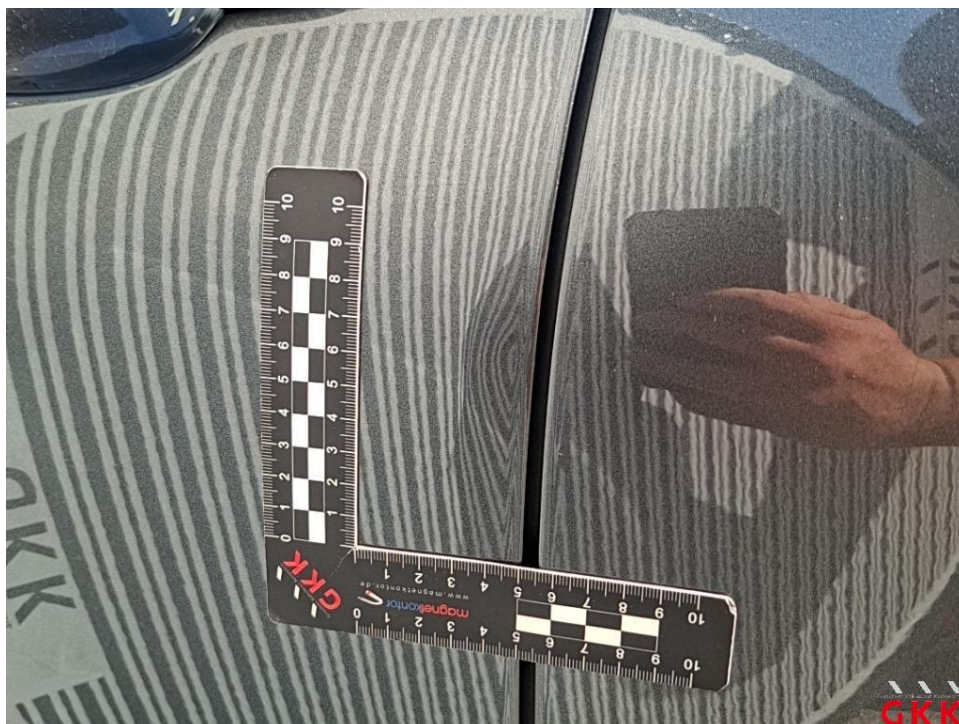
Kotflügel vorne links, bis 3 Dellen / Bauteil, Gebrauchsspur  
 Tür vorne links, beschädigt (Bild 19, Bild 20)  
 A- Säule links, Steinschlag, Gebrauchsspur

Bild 19. Tür vorne links, beschädigt, instand setzen - lackieren

Bild 20. Tür vorne links, beschädigt, instand setzen - lackieren

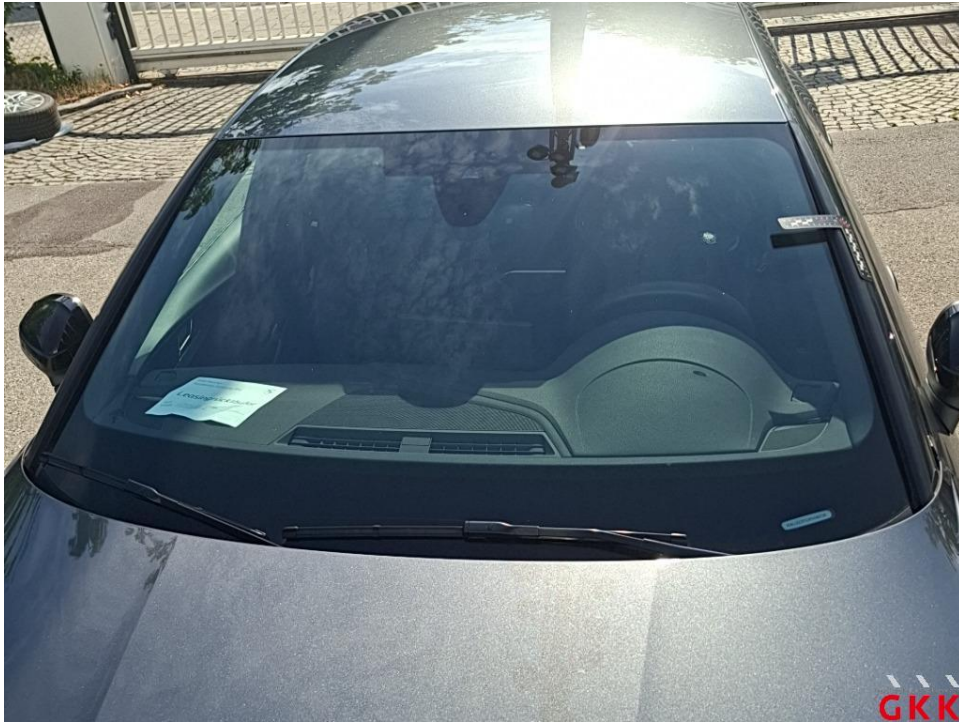
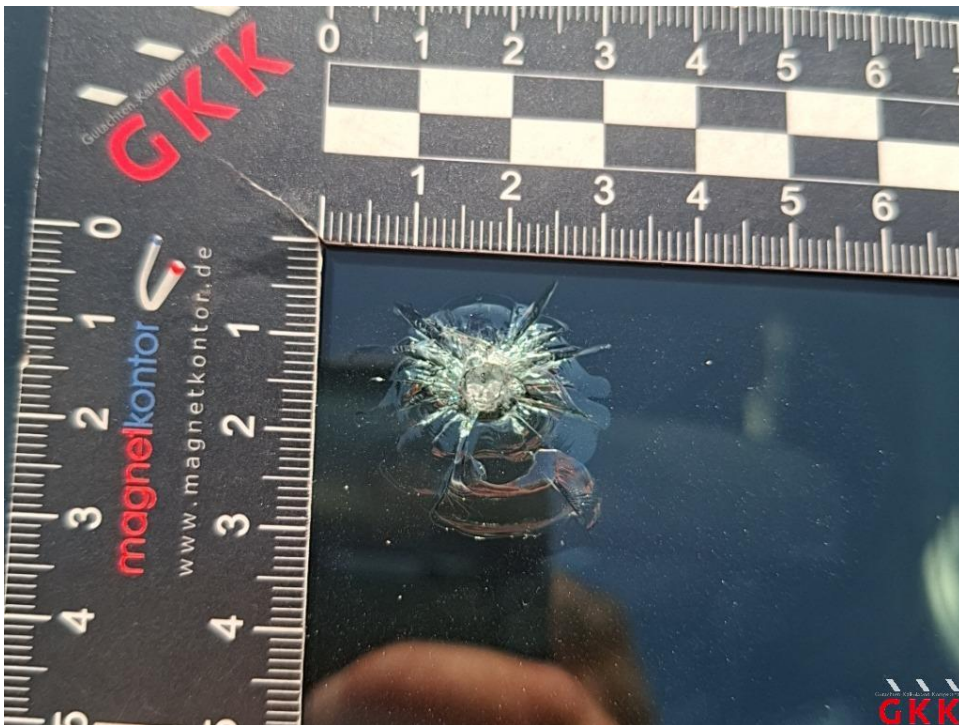
Stoßfänger vorne Blende -unlackiert-, verkratzt (Bild 26, Bild 27, Bild 28)  
 Stoßfänger vorne Verkleidung -lackiert-, verkratzt (Bild 23, Bild 24, Bild 25)  
 Motorhaube, Steinschlag, Gebrauchsspur  
 Frontscheibe mit Regensensor und Frontkamera, Steinschlag im Sichtfeld (Bild 21, Bild 22)  
 Scheinwerfer rechts LED, Steinschlag, Gebrauchsspur  
 Scheinwerfer links LED, Steinschlag, Gebrauchsspur  
 Frontgrill, Steinschlag (Bild 32, Bild 33)

Bild 21. Frontscheibe, mit Regensensor und Frontkamera, Steinschlag im Sichtfeld, ersetzen

Bild 22. Frontscheibe, mit Regensensor und Frontkamera, Steinschlag im Sichtfeld, ersetzen

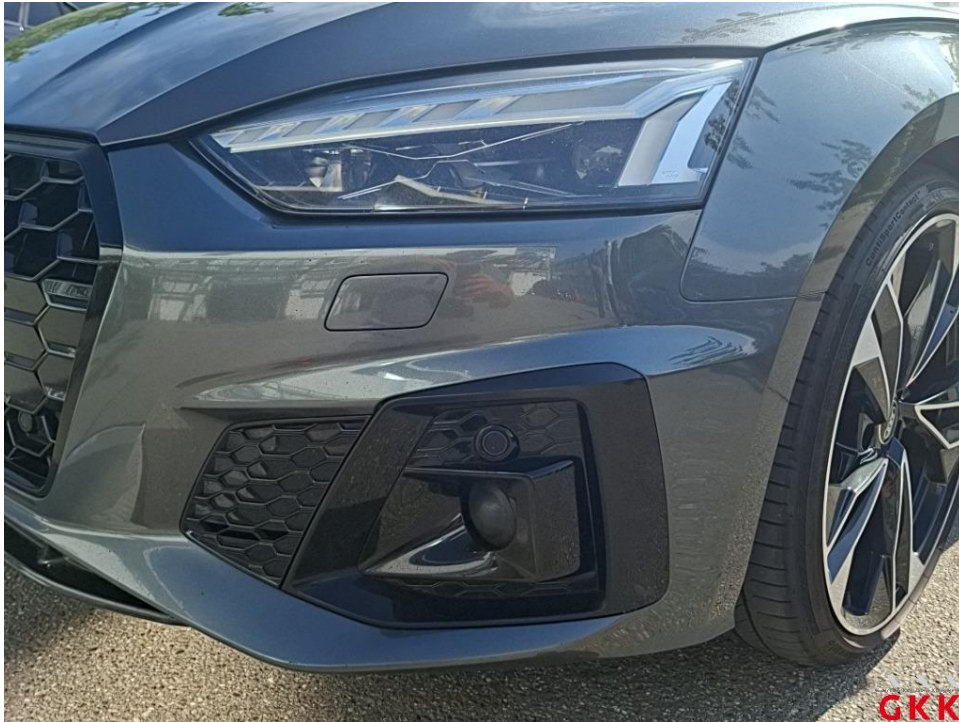
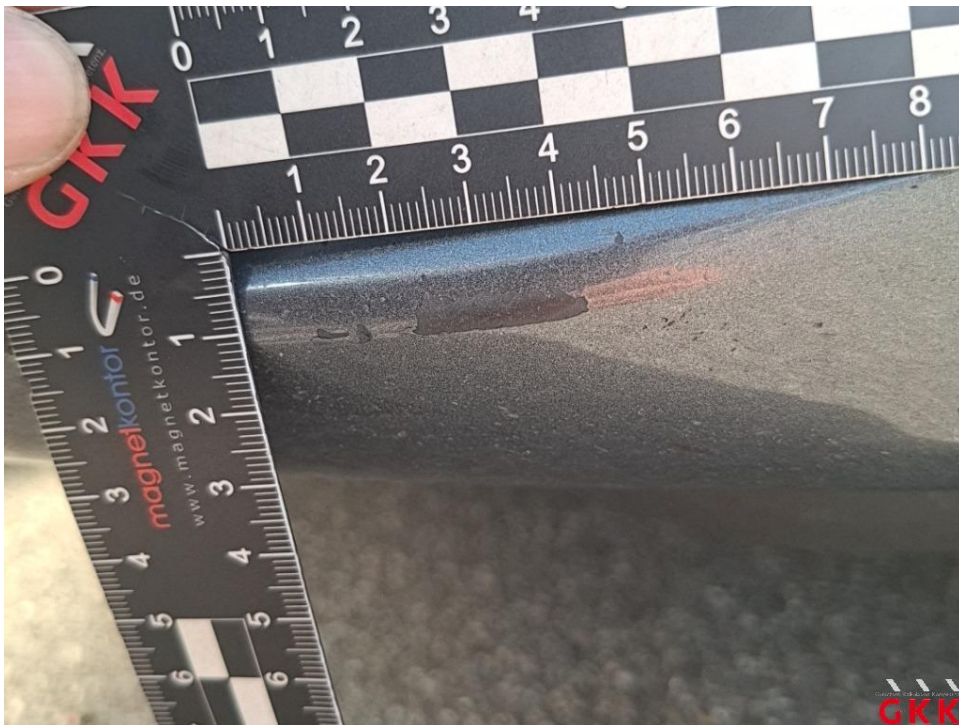
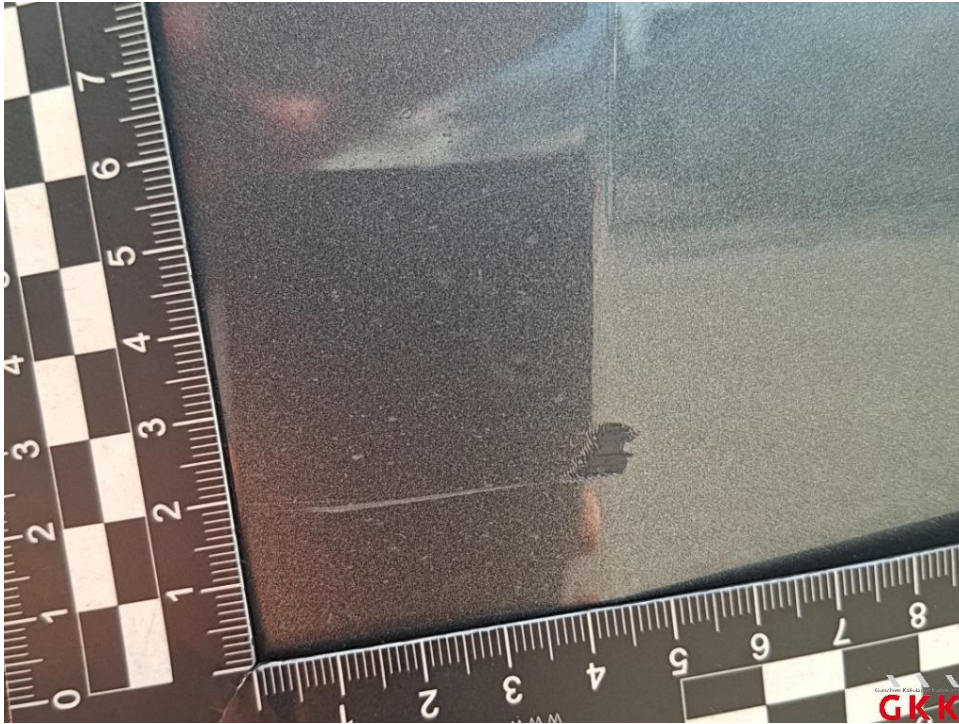
Bild 23. Stoßfänger vorne, Verkleidung -lackiert-, verkratzt, lackieren

Bild 24. Stoßfänger vorne, Verkleidung -lackiert-, verkratzt, lackieren

Bild 25. Stoßfänger vorne, Verkleidung -lackiert-, verkratzt, lackieren

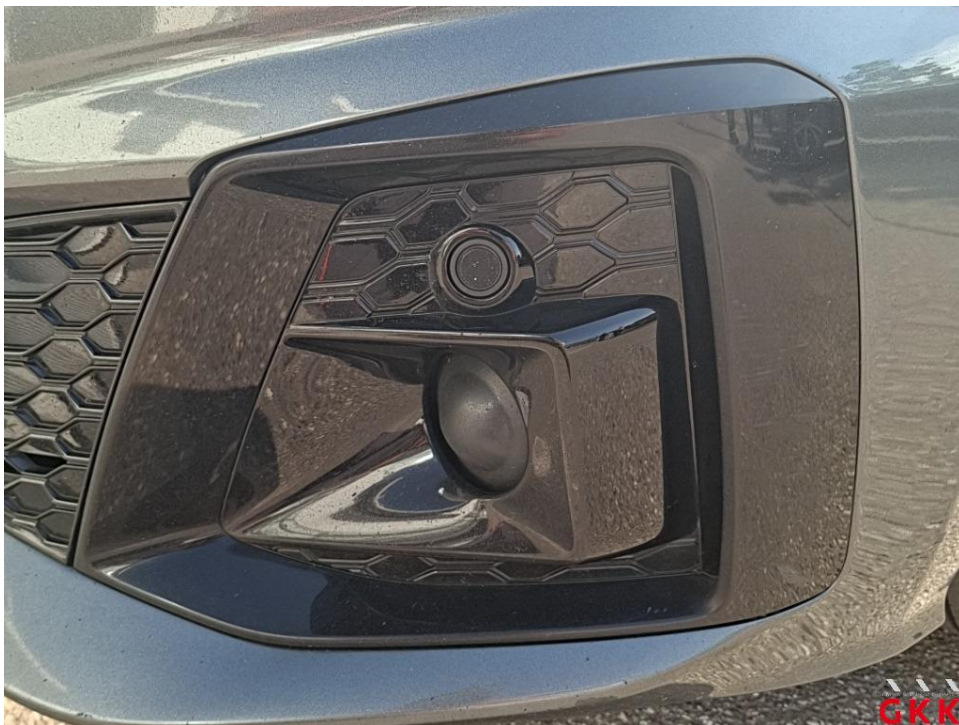
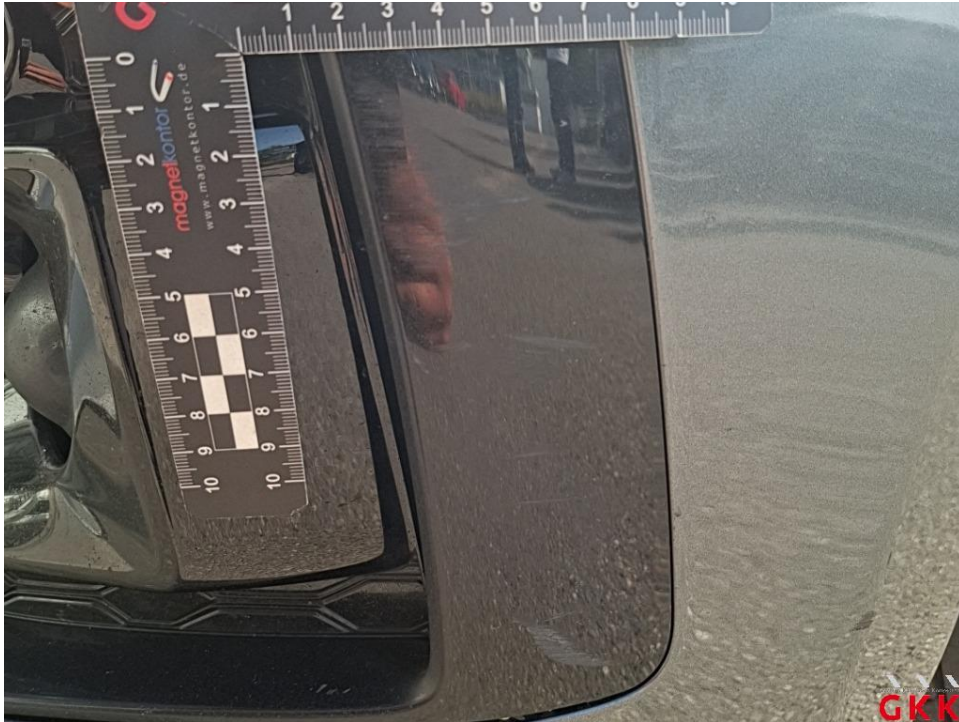
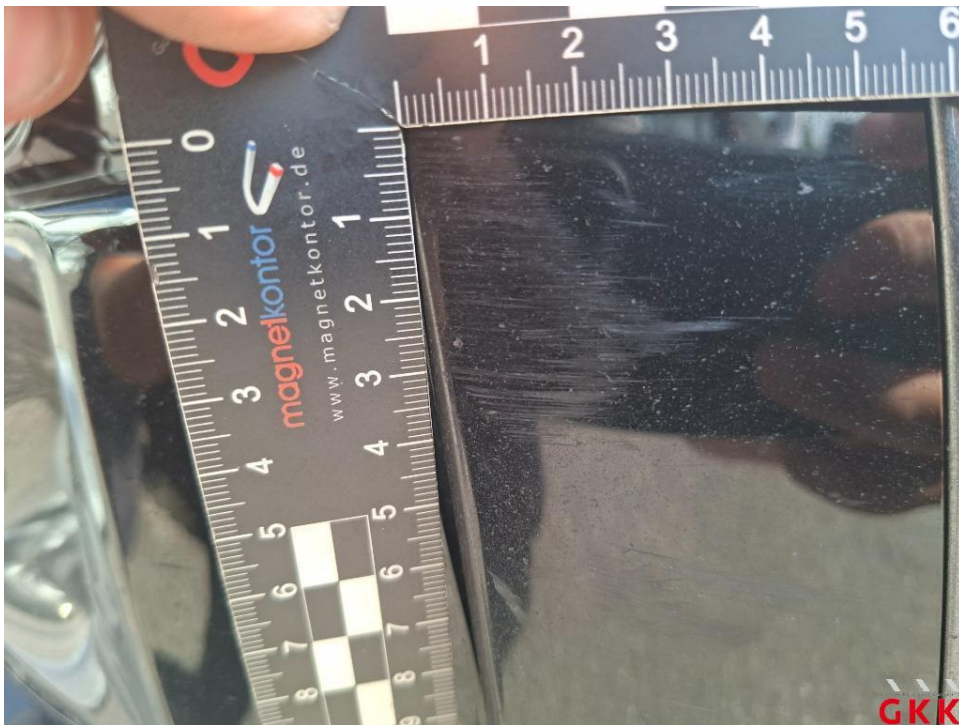
Bild 26. Stoßfänger vorne, Blende -unlackiert-, verkratzt, ersetzen

Bild 27. Stoßfänger vorne, Blende -unlackiert-, verkratzt, ersetzen

Bild 28. Stoßfänger vorne, Blende -unlackiert-, verkratzt, ersetzen

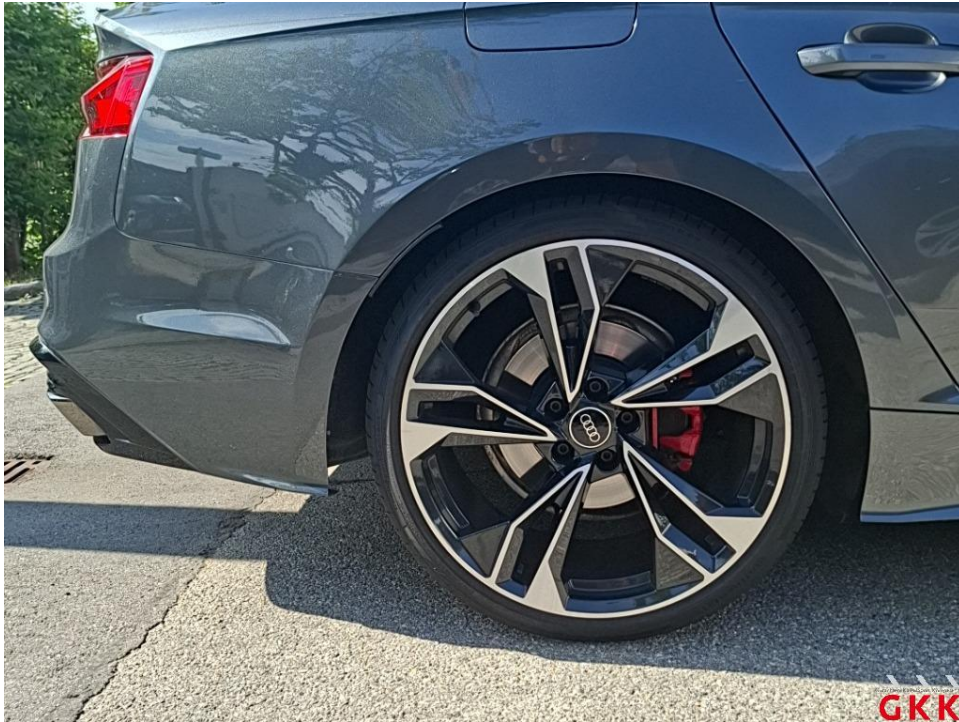
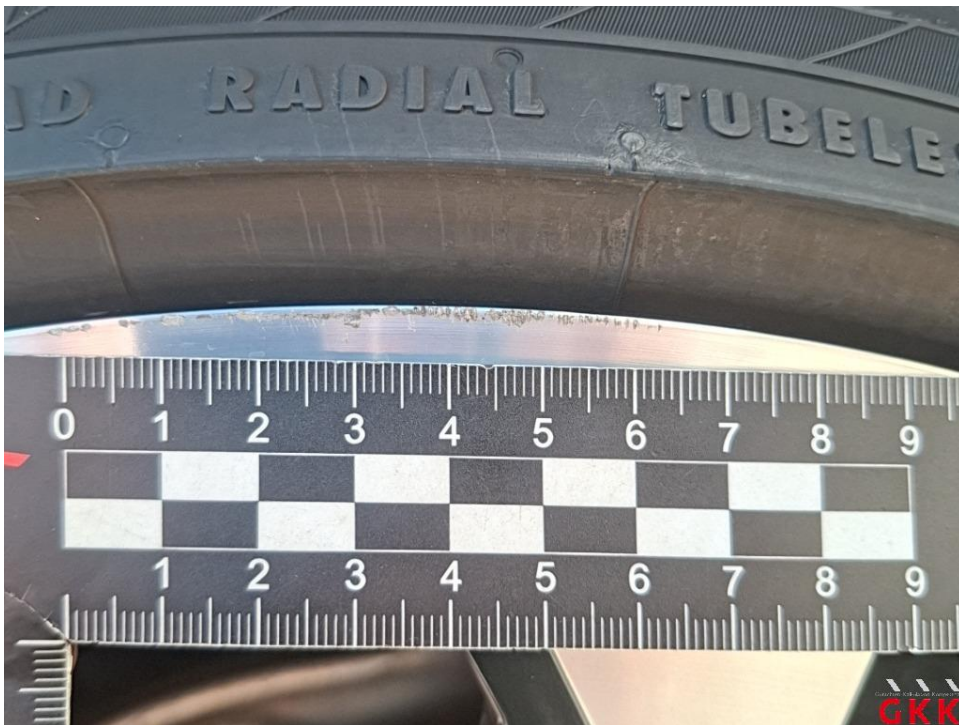
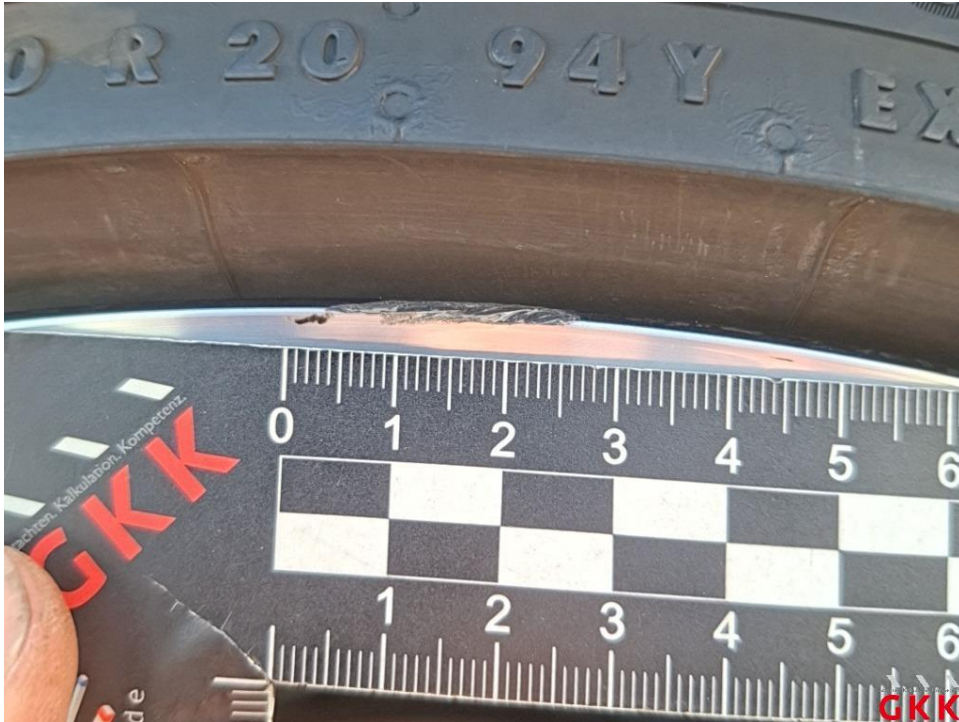
Bild 29. LM-Rad, hinten rechts, verkratzt, ersetzen

Bild 30. LM-Rad, hinten rechts, verkratzt, ersetzen

Bild 31. LM-Rad, hinten rechts, verkratzt, ersetzen

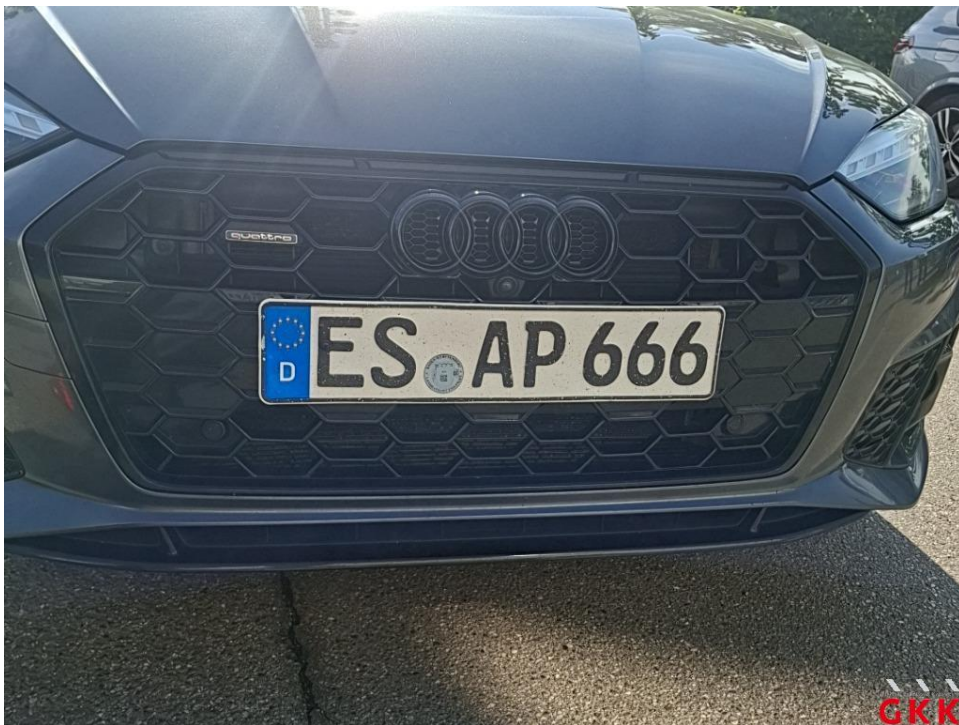
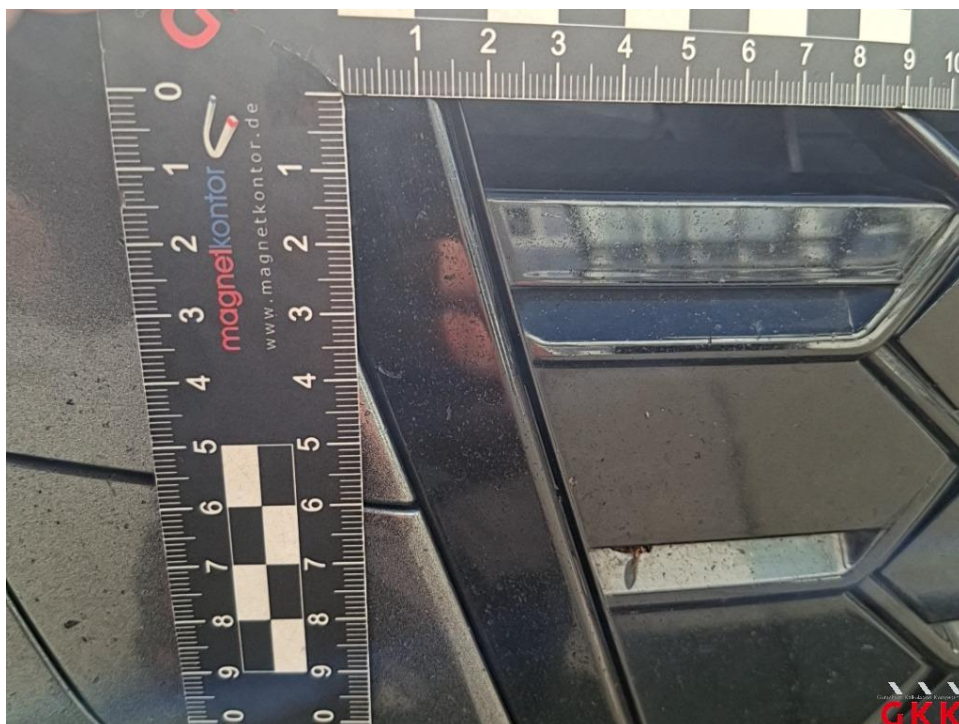
Bild 32. Frontgrill, Steinschlag, ersetzen

Bild 33. Frontgrill, Steinschlag, ersetzen
