| Model | Passat |
| Variante | Business 2.0 TDI |
| VIN | WVWZZZ3CZLE125546 |

# Zustandsbericht / Minderwertgutachten

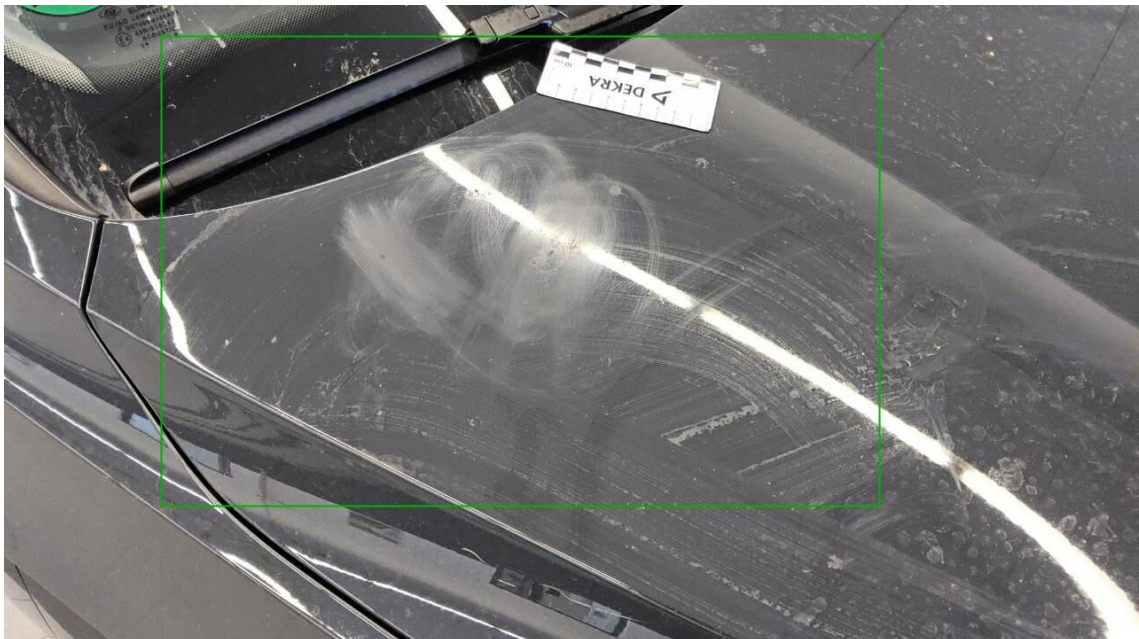
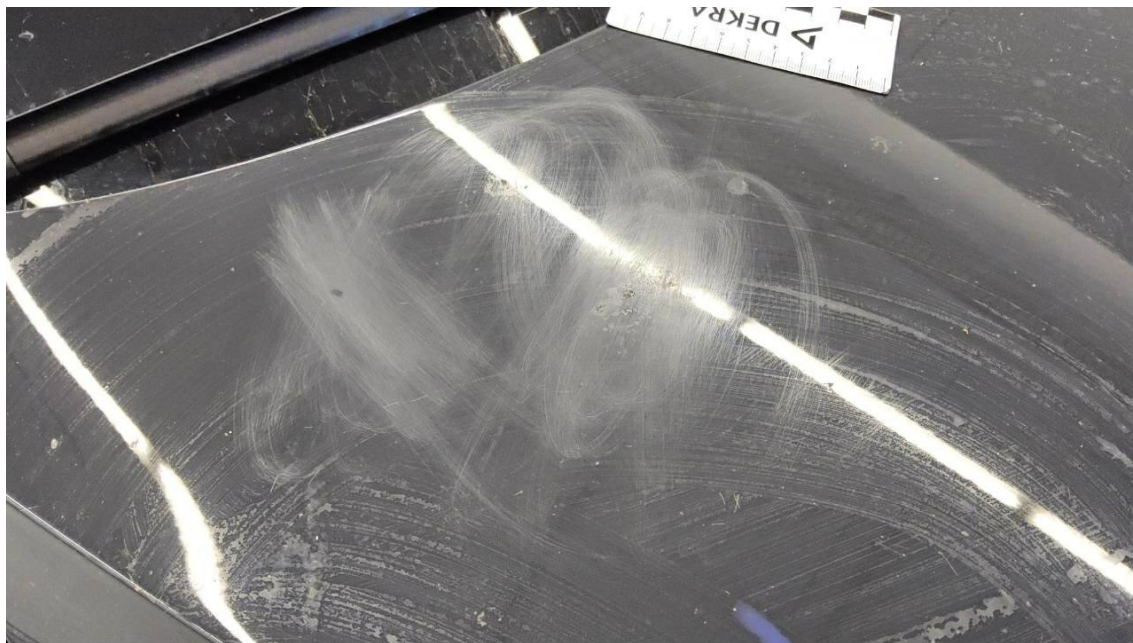
Bild 14 : Motorhaube Lackierung, zerkratzt, lackieren mit Lackaufbau

Bild 15 : Motorhaube Lackierung, zerkratzt, lackieren mit Lackaufbau

7. Tür hinten links Einstieg Lackierung, zerkratzt, lackieren (Bild 19)
8. Motorhaube Lackierung, zerkratzt, lackieren mit Lackaufbau (Bild 14, 15)
9. Außenspiegel links Lackierung, zerkratzt, lackieren mit Lackaufbau (Bild 29)

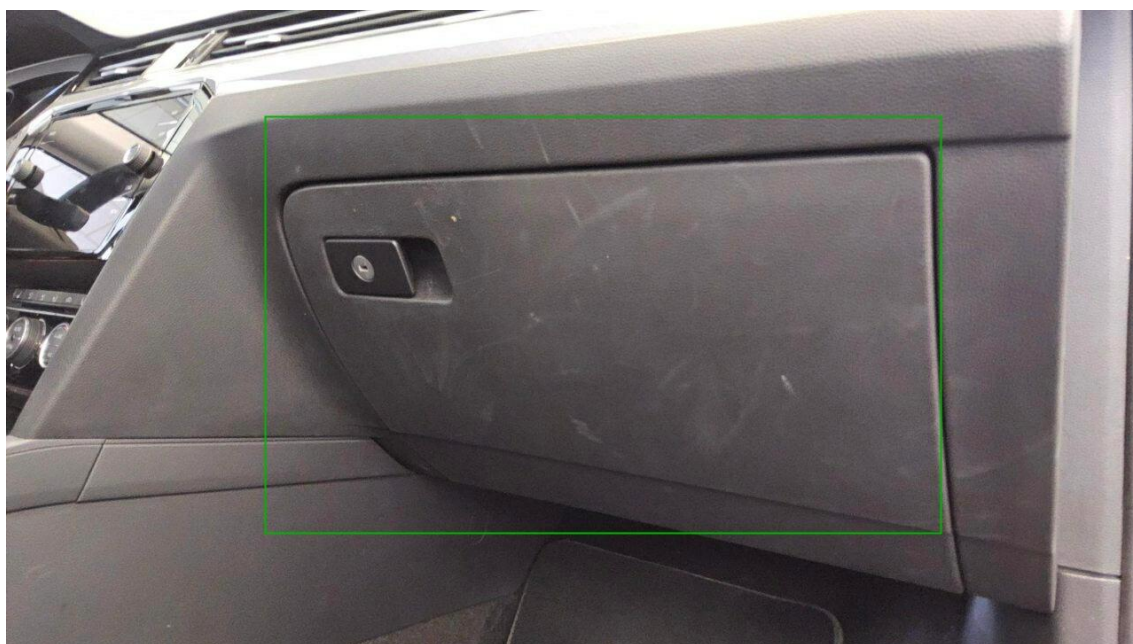
Bild 16 : Handschuhfachdeckel, verschrammt, Gebrauchsspur

Lenkrad, verschrammt, Gebrauchsspur (Bild 20)  
Verkleidung Tür hinten links, verschrammt, Gebrauchsspur (Bild 18)  
Heckklappe Lackierung, verschrammt, Gebrauchsspur (Bild 26)  
Verkleidung Tür hinten Interieurleiste rechts, verschrammt, Gebrauchsspur (Bild 17)  
Handschuhfachdeckel, verschrammt, Gebrauchsspur (Bild 16)

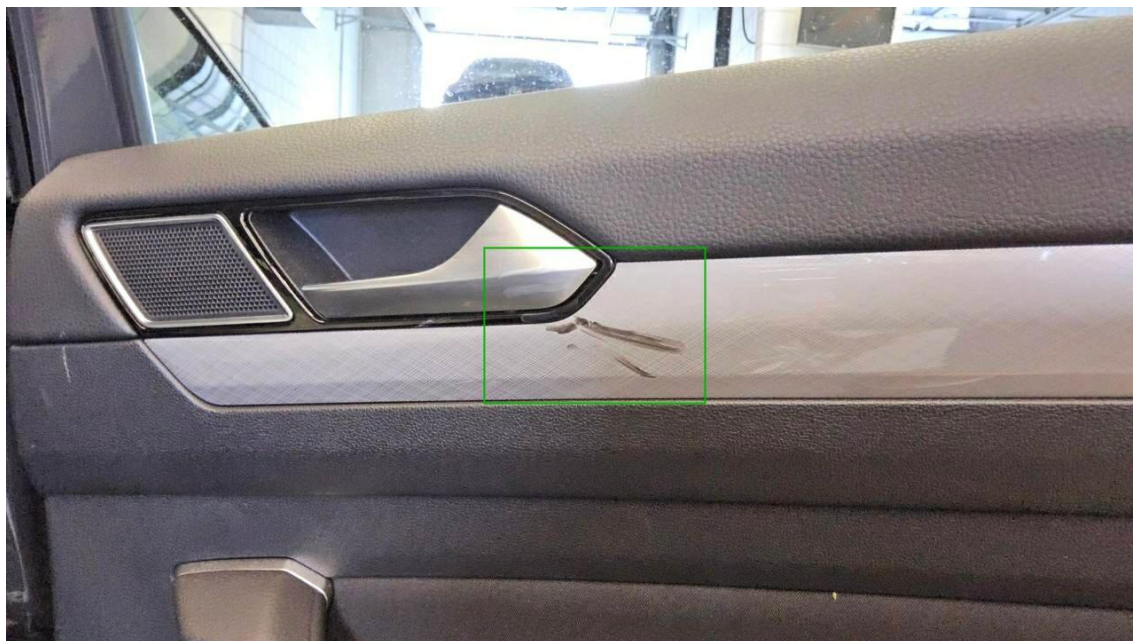
Bild 17 : Verkleidung Tür hinten Interieurleiste rechts, verschrammt, Gebrauchsspur

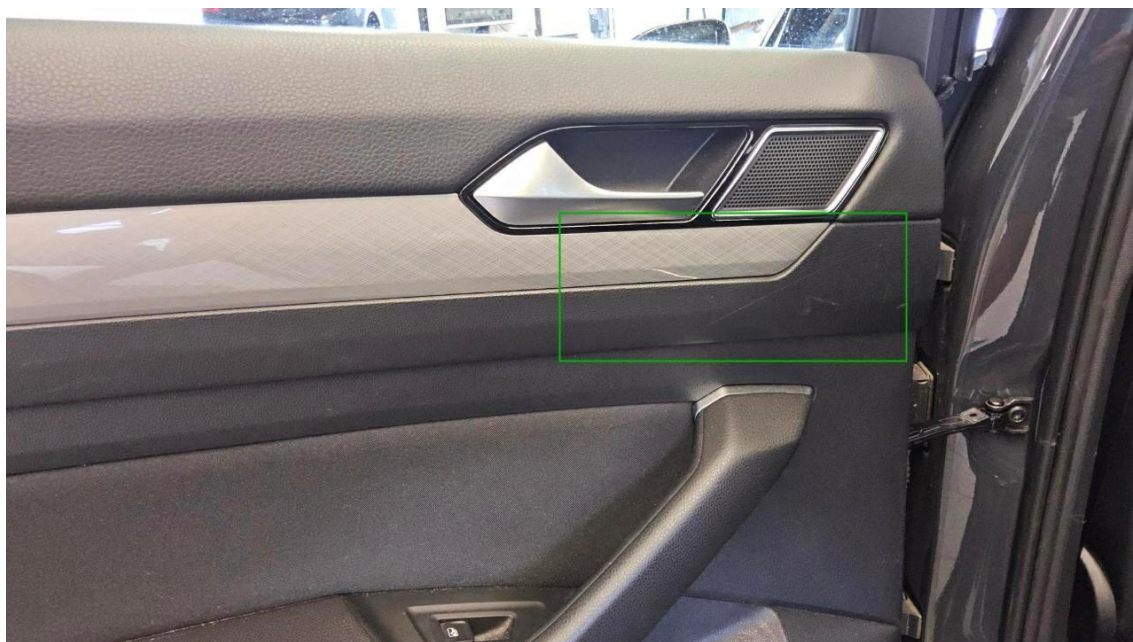
Bild 18 : Verkleidung Tür hinten links, verschrammt, Gebrauchsspur

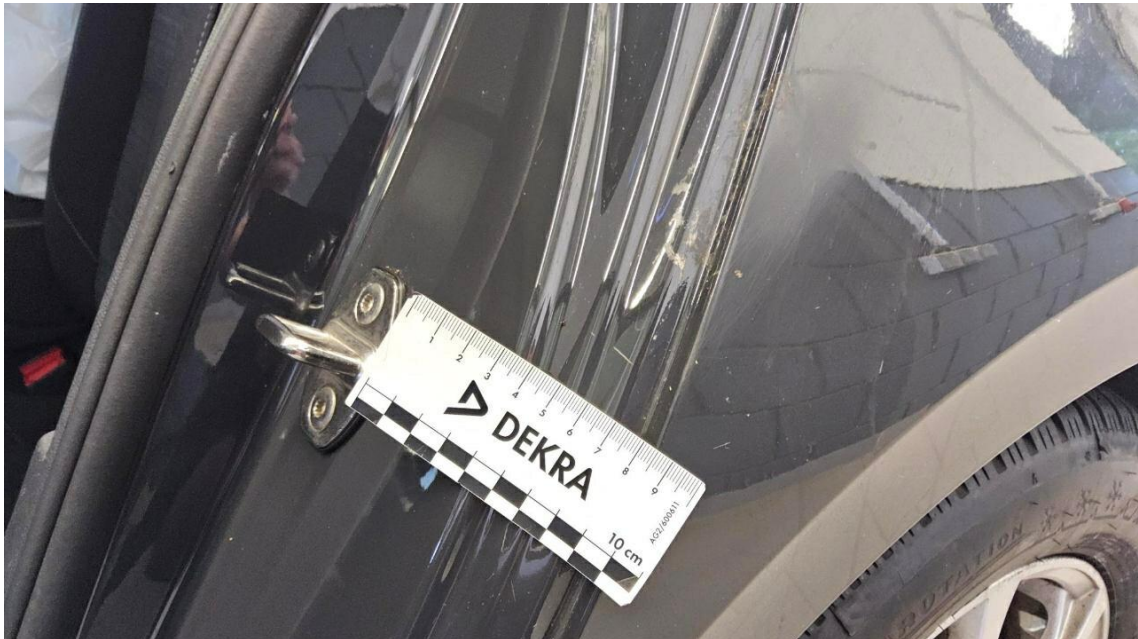
Bild 19 : Tür hinten links Einstieg Lackierung, zerkratzt, lackieren

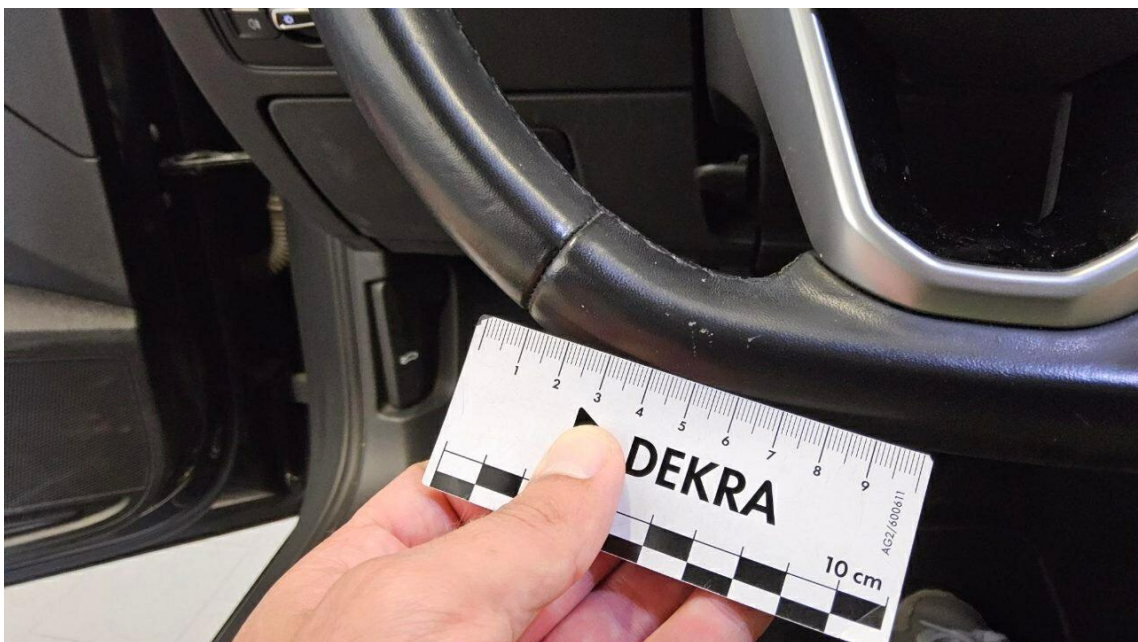
Bild 20 : Lenkrad, verschrammt, Gebrauchsspur

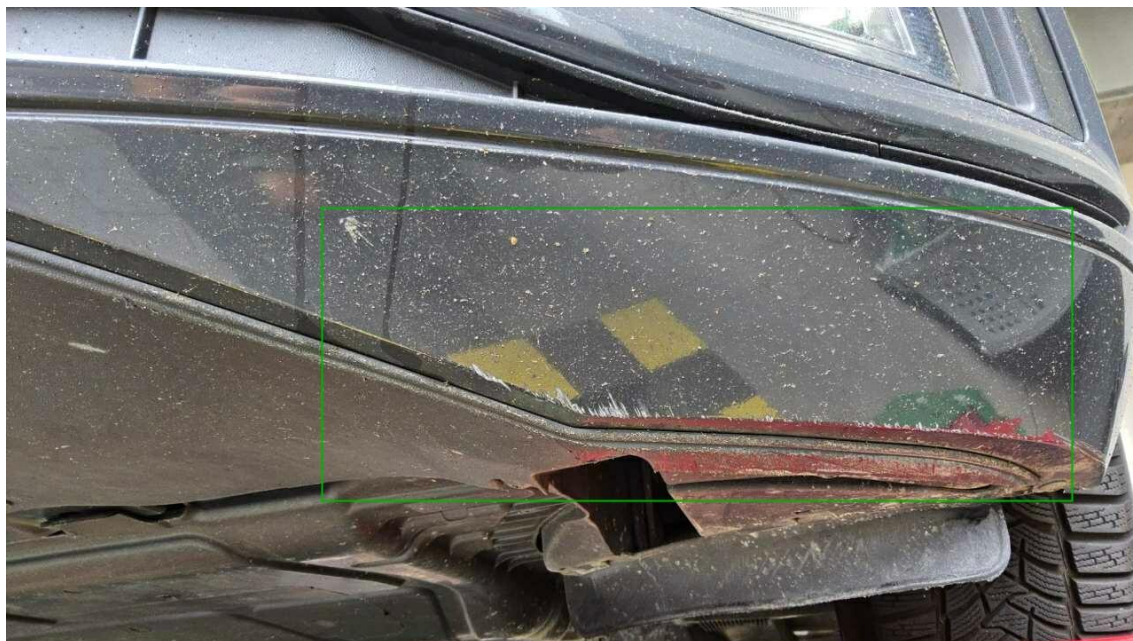
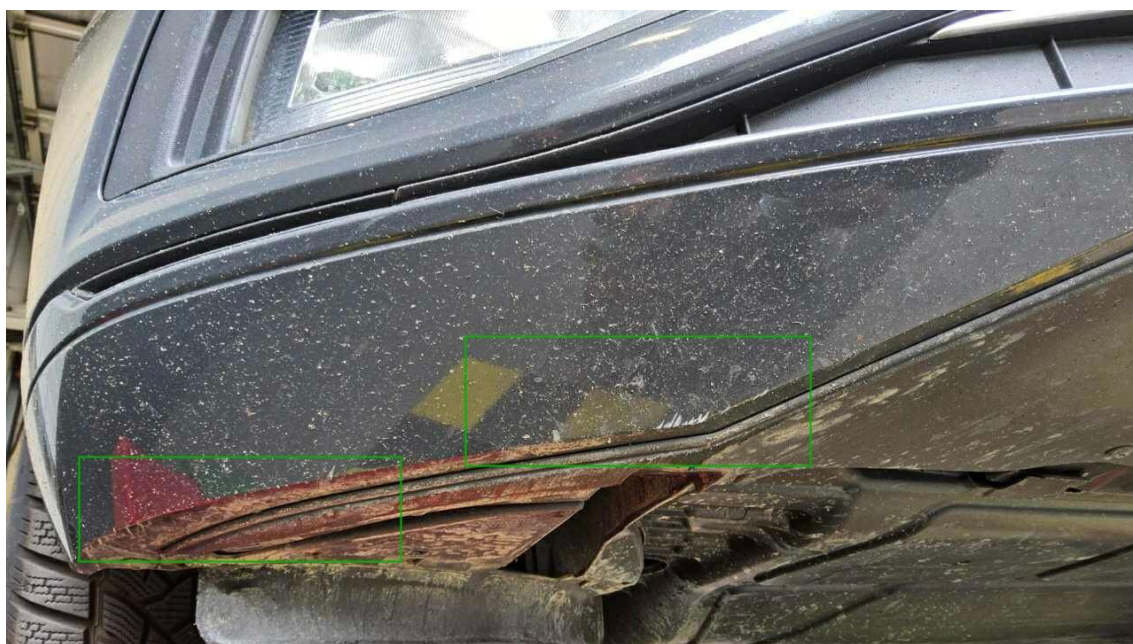
Bild 21 : Frontspoiler Lackierung, zerkratzt, lackieren mit Lackaufbau

Bild 22 : Frontspoiler Lackierung, zerkratzt, lackieren mit Lackaufbau

13. Stoßfänger vorne Lackierung, zerkratzt, smart repair (Bild 23)
14. Frontspoiler Lackierung, zerkratzt, lackieren mit Lackaufbau (Bild 21, 22)
15. Tür vorne rechts Lackierung, zerkratzt, lackieren mit Lackaufbau (Bild 39, 40)

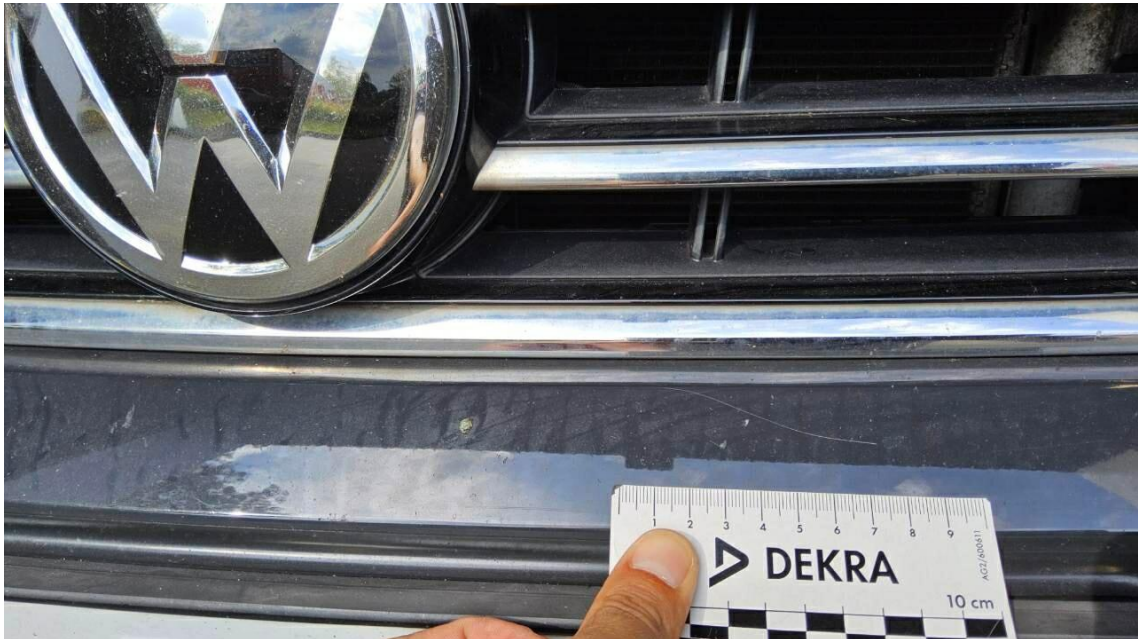
Bild 23 : Stoßfänger vorne Lackierung, zerkratzt, smart repair

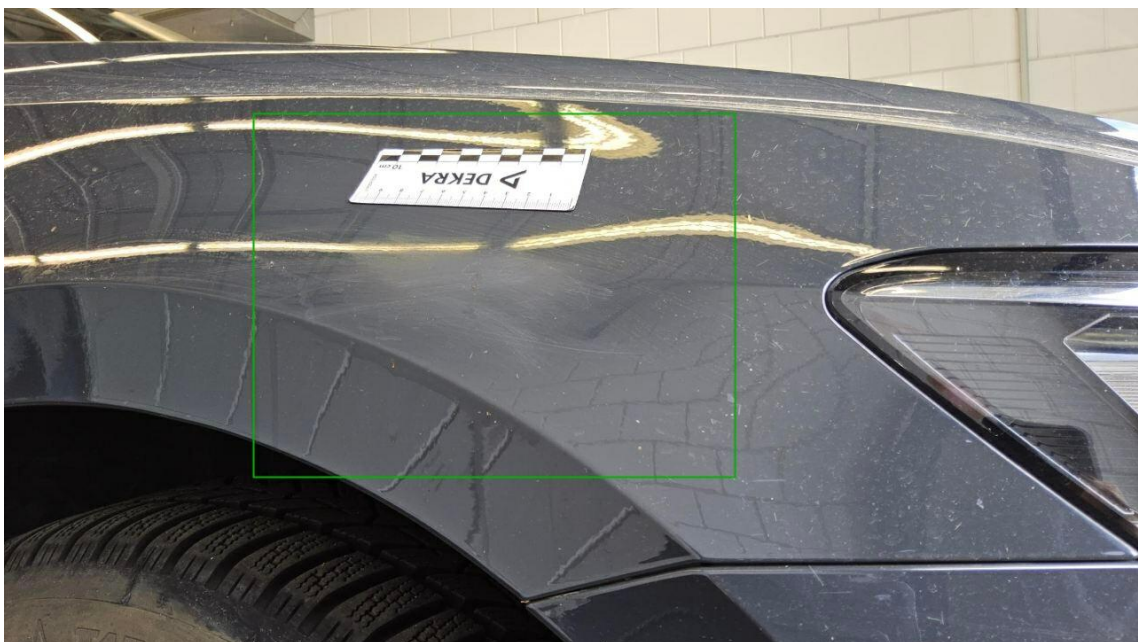
Bild 24 : Kotflügel vorne rechts Lackierung, zerkratzt, lackieren mit Lackaufbau

10. Dach Lackierung, Umweltschaden, lackieren (Bild 27, 28)
11. Heckspoiler Lackierung, Umweltschaden, lackieren (Bild 25)
12. Kotflügel vorne rechts Lackierung, zerkratzt, lackieren mit Lackaufbau (Bild 24)

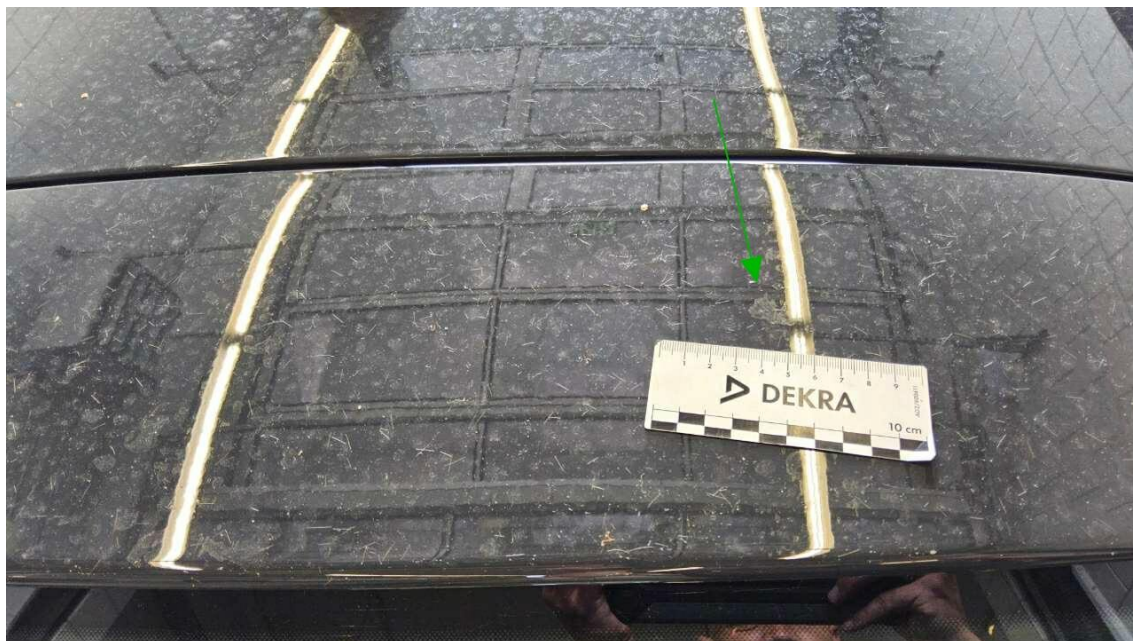
Bild 25 : Heckspoiler Lackierung, Umweltschaden, lackieren

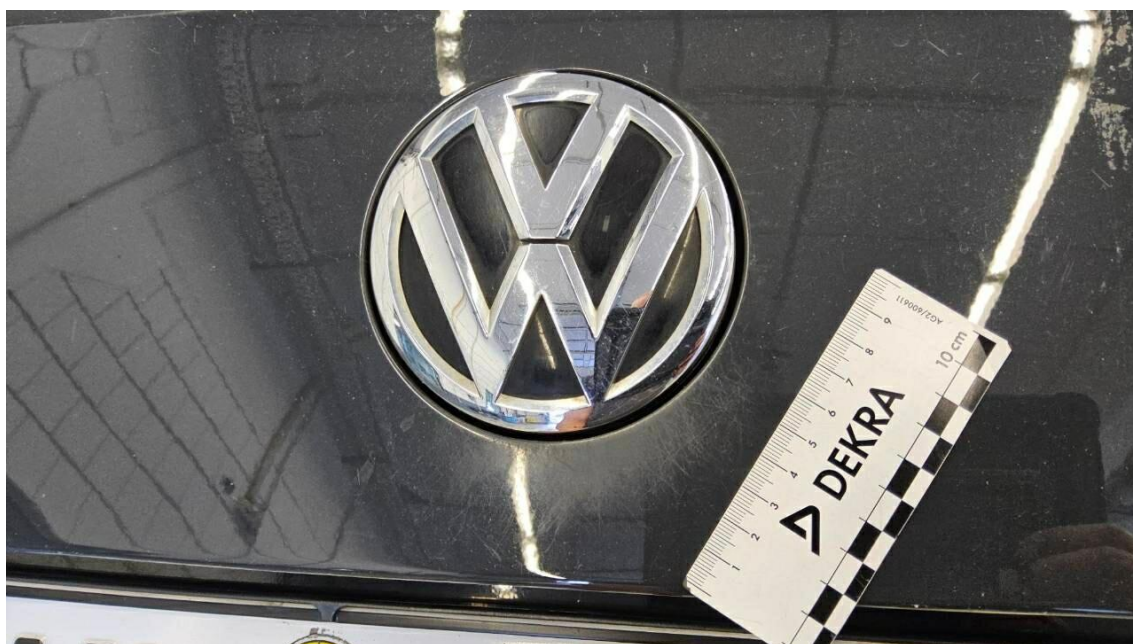
Bild 26 : Heckklappe Lackierung, verschrammt, Gebrauchsspur

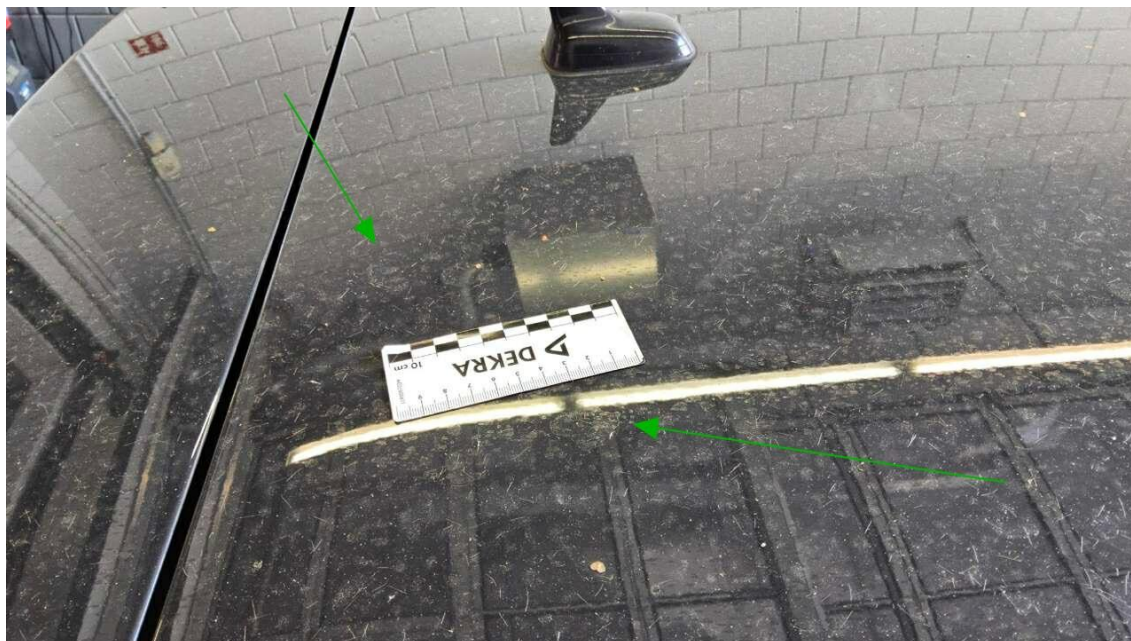
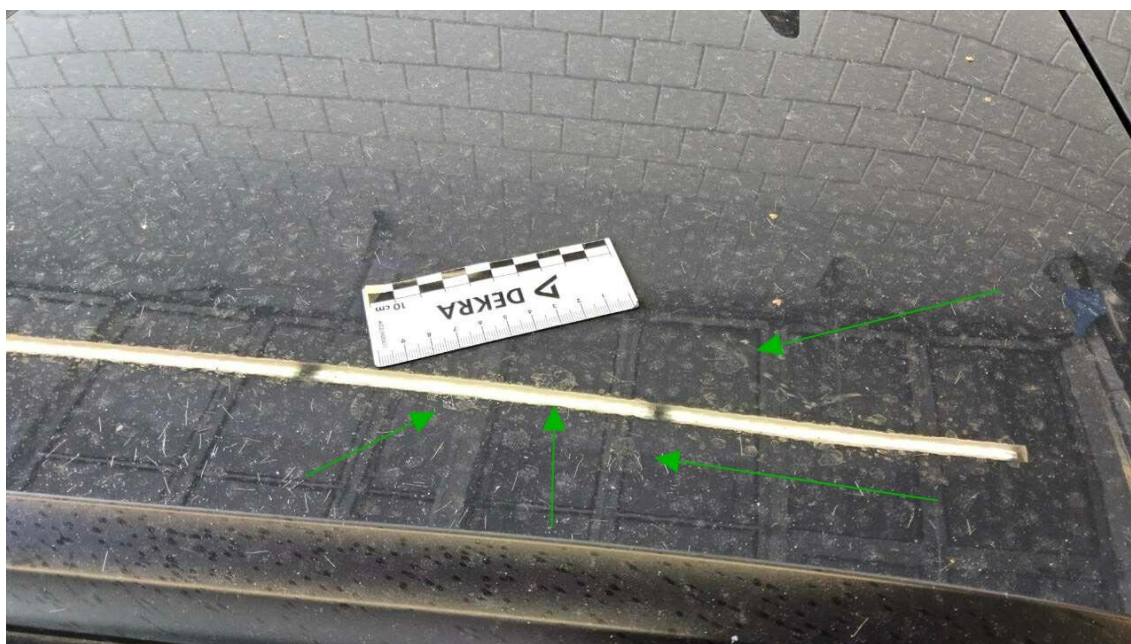
Bild 27 : Dach Lackierung, Umweltschaden, lackieren

Bild 28 : Dach Lackierung, Umweltschaden, lackieren

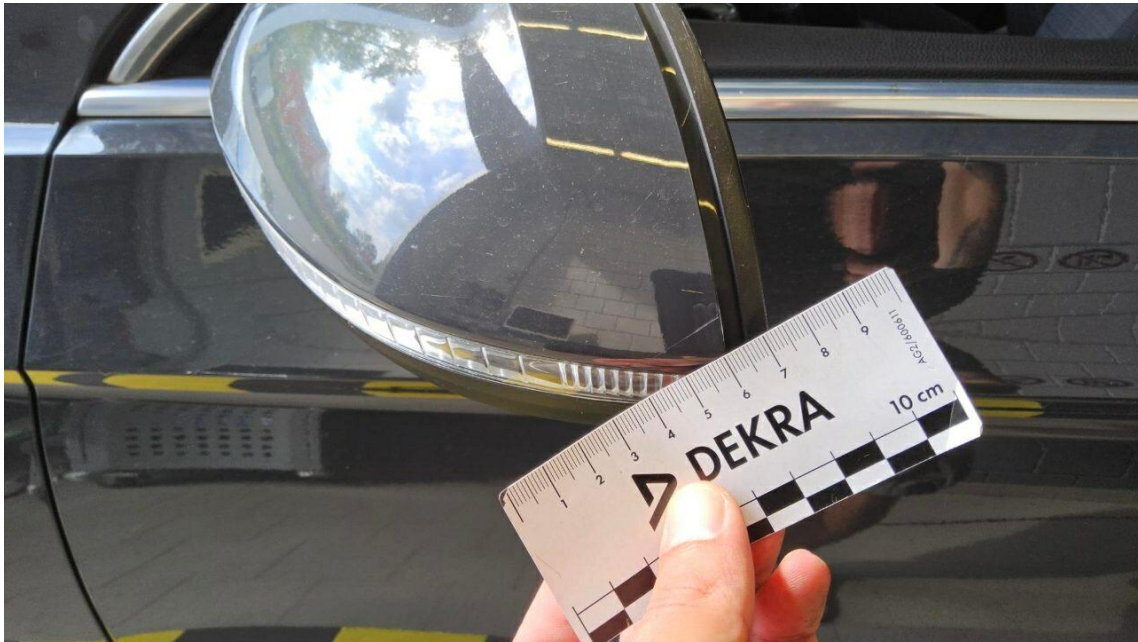
Bild 29 : Außenspiegel links Lackierung, zerkratzt, lackieren mit Lackaufbau

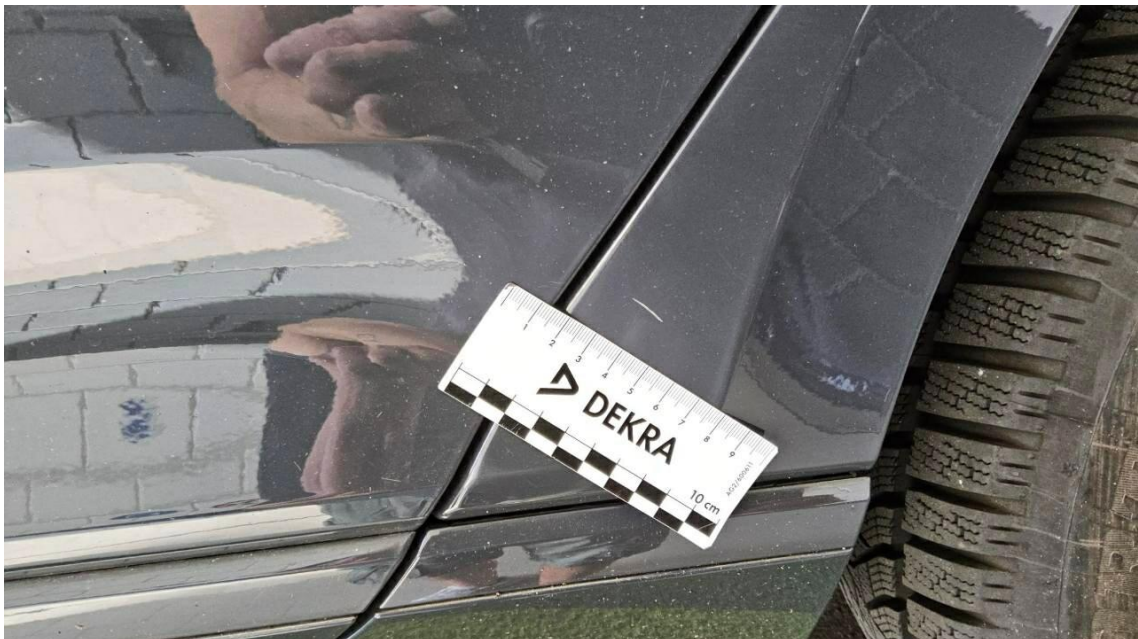
Bild 30 : Seitenteil hinten links Kniestück Lackierung, zerkratzt, lackieren mit Lackaufbau

18. Seitenteil hinten links Kniestück Lackierung, zerkratzt, lackieren mit Lackaufbau (Bild 30)

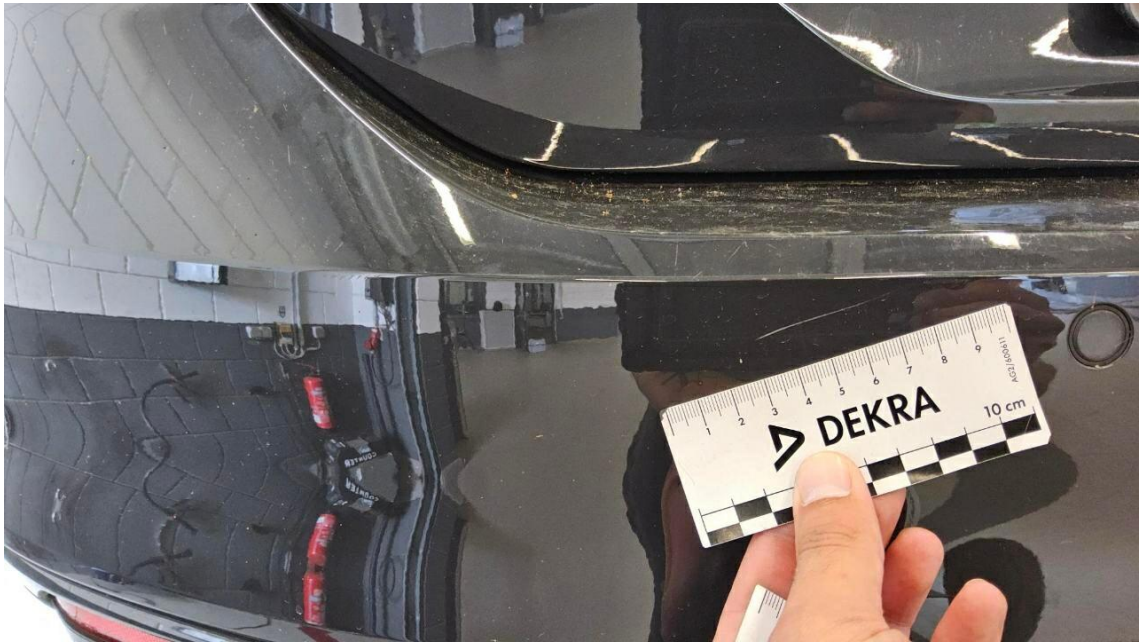
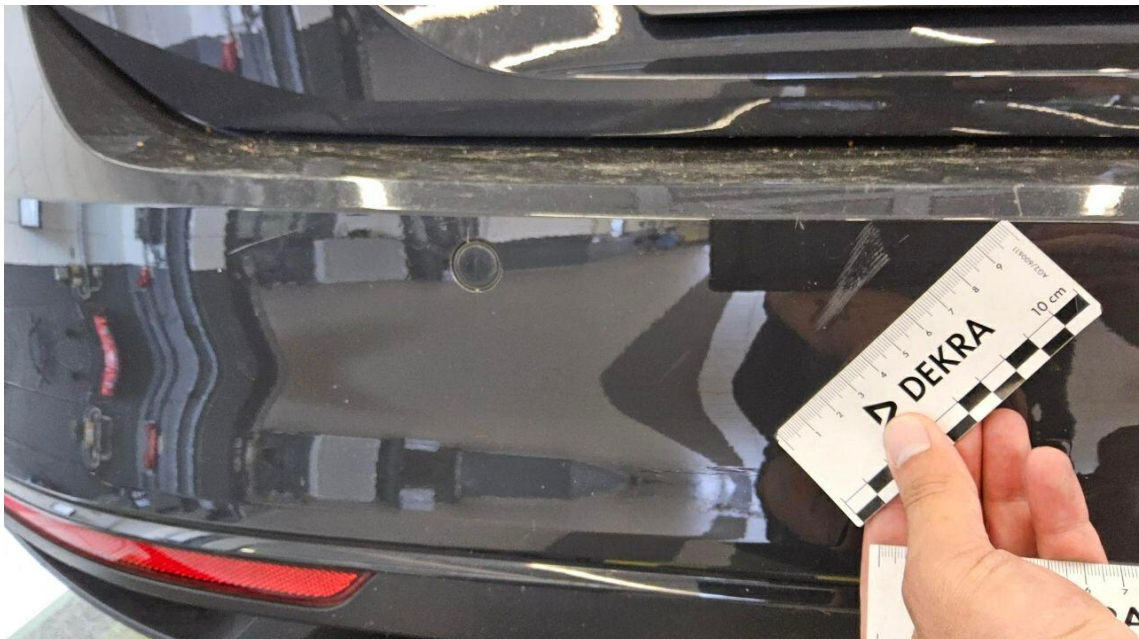
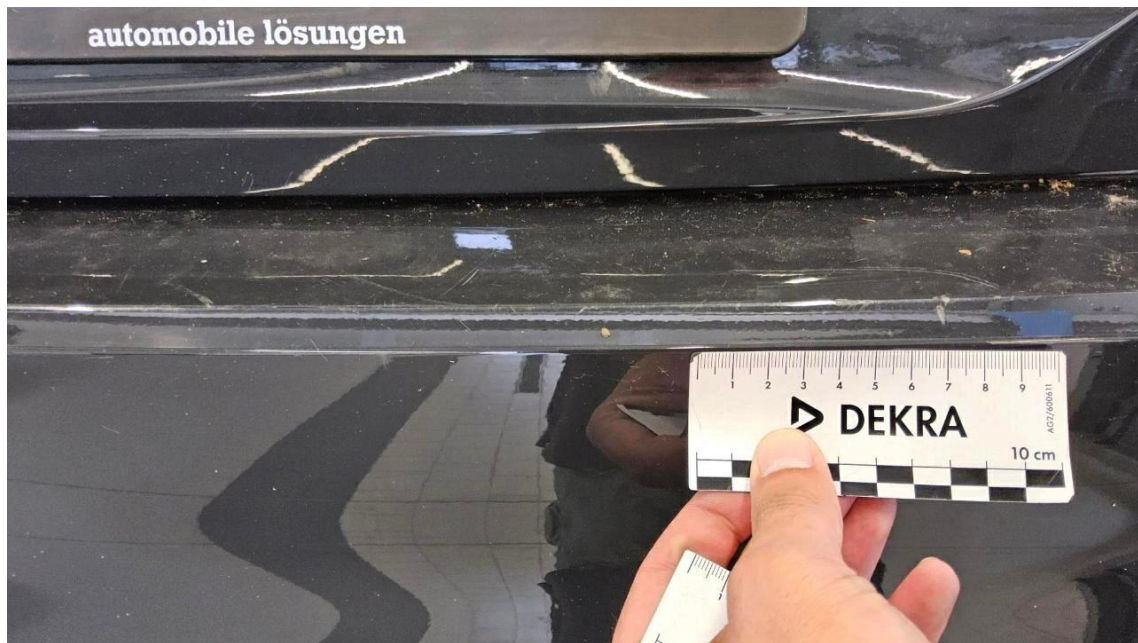
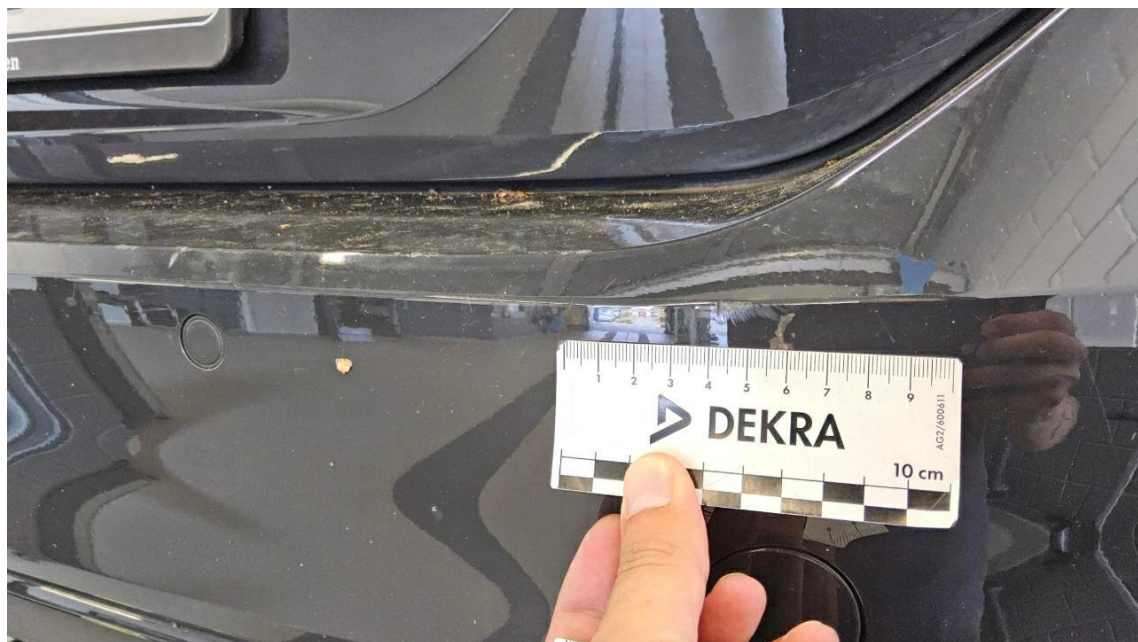
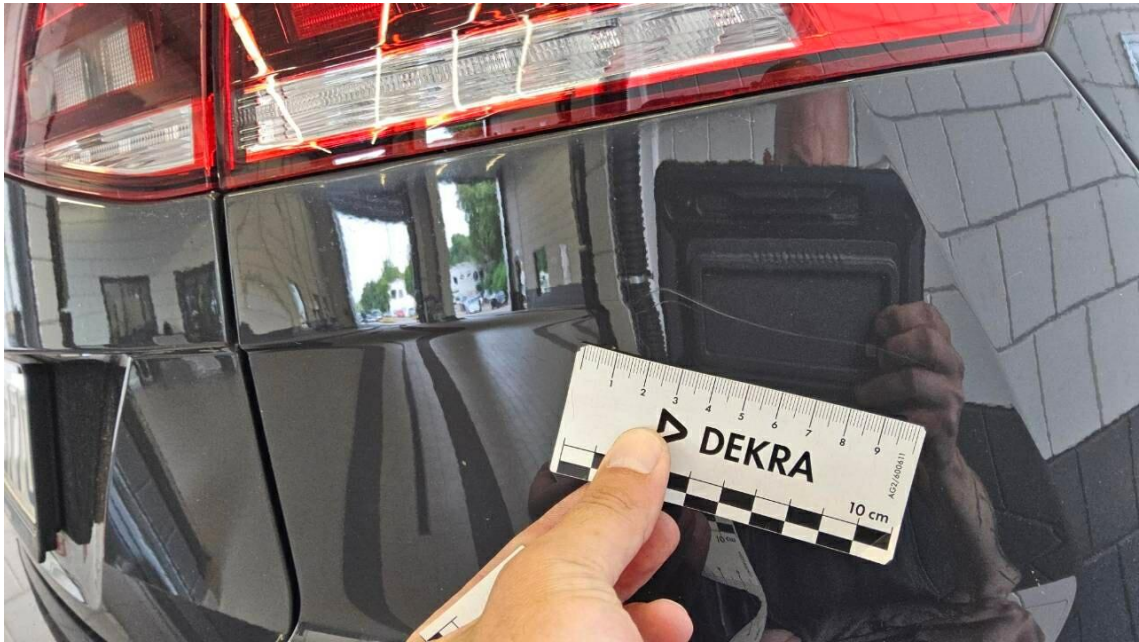
Bild 31 : Stoßfänger hinten Lackierung, zerkratzt, lackieren mit Lackaufbau

Bild 32 : Stoßfänger hinten Lackierung, zerkratzt, lackieren mit Lackaufbau

Bild 33 : Stoßfänger hinten Lackierung, zerkratzt, lackieren mit Lackaufbau

Bild 34 : Stoßfänger hinten Lackierung, zerkratzt, lackieren mit Lackaufbau

Bild 35 : Stoßfänger hinten Lackierung, zerkratzt, lackieren mit Lackaufbau

16. Tür hinten rechts Lackierung, zerkratzt, lackieren mit Lackaufbau (Bild 37, 38)
17. Stoßfänger hinten Lackierung, zerkratzt, lackieren mit Lackaufbau (Bild 31, 32, 33, 34, 35)

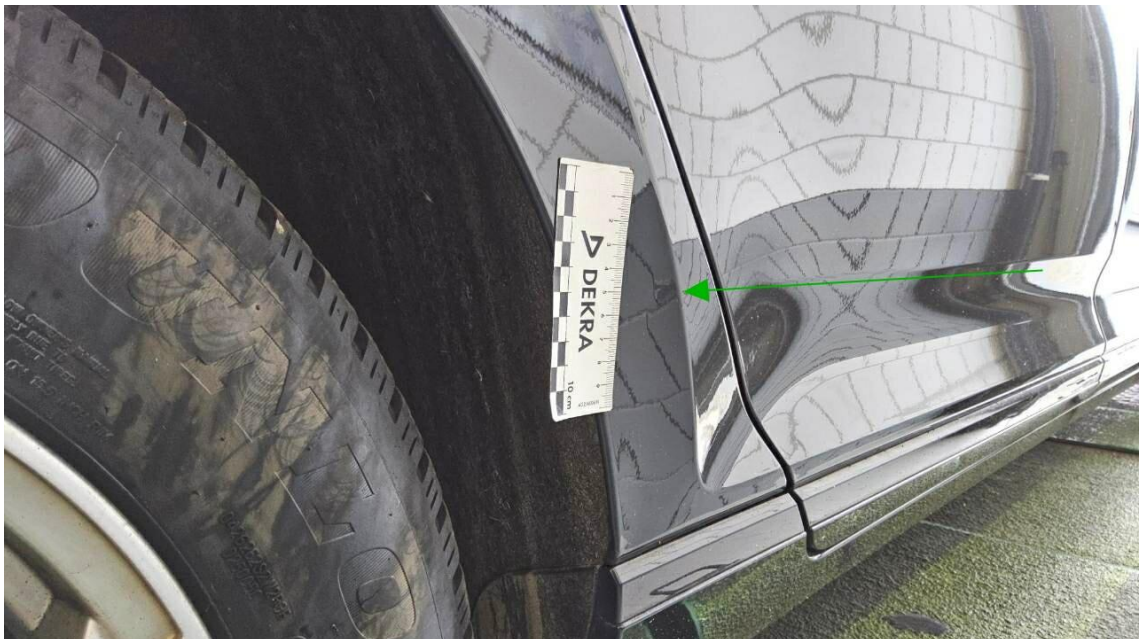
Bild 36 : Seitenteil hinten rechts Kniestück, eingedellt, Gebrauchsspur

Seitenteil hinten rechts Kniestück, eingedellt,  
Gebrauchsspur (Bild 36)

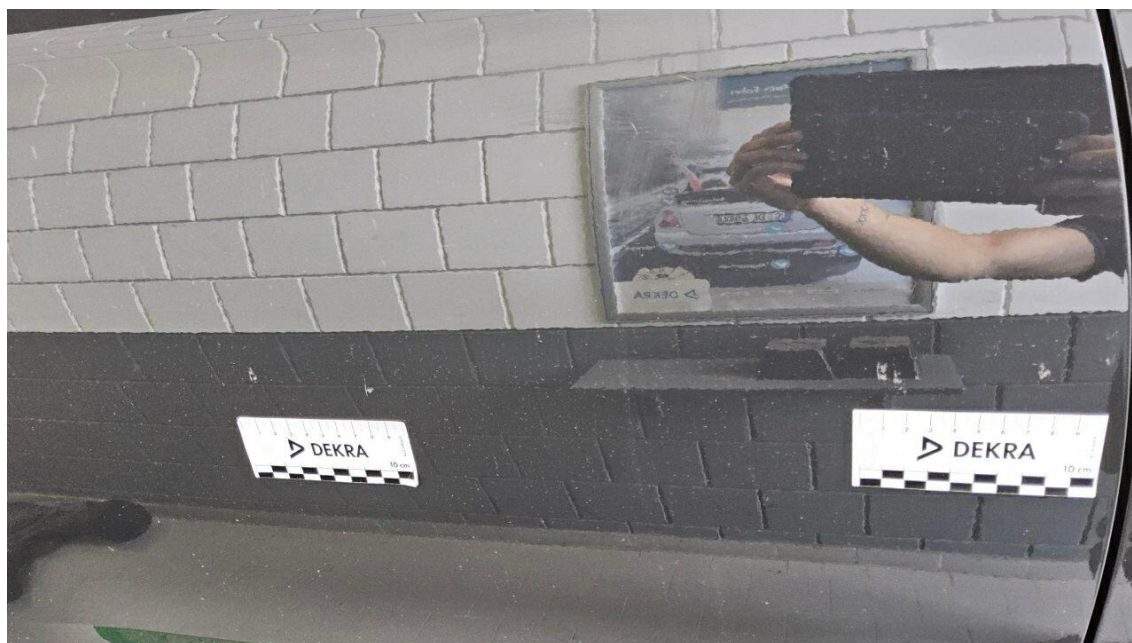
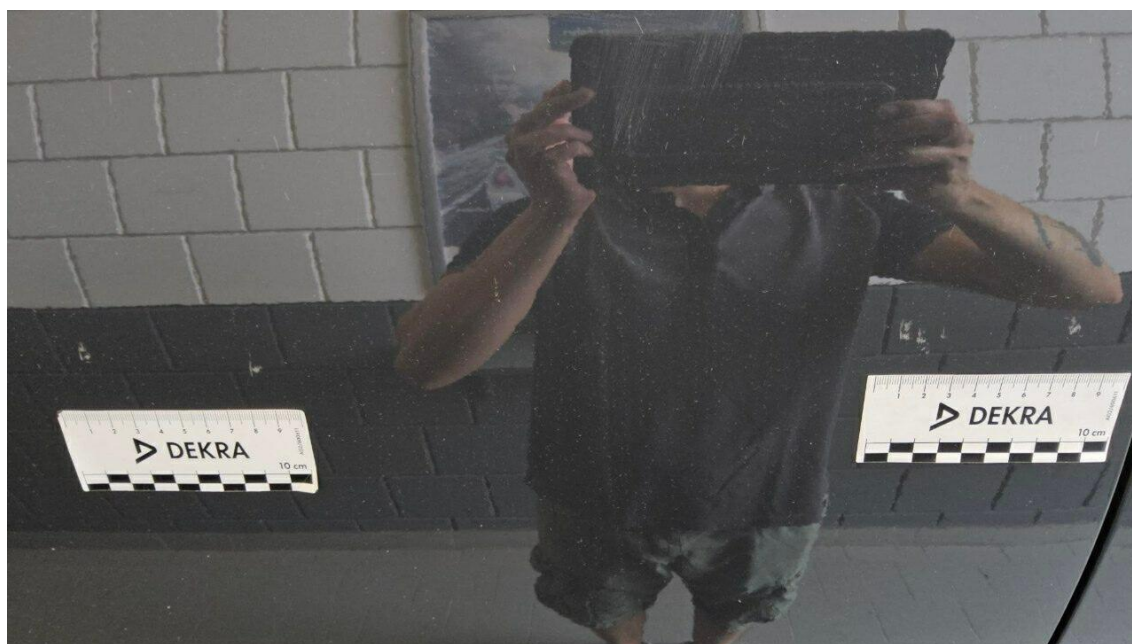
Bild 37 : Tür hinten rechts Lackierung, zerkratzt, lackieren mit Lackaufbau

Bild 38 : Tür hinten rechts Lackierung, zerkratzt, lackieren mit Lackaufbau

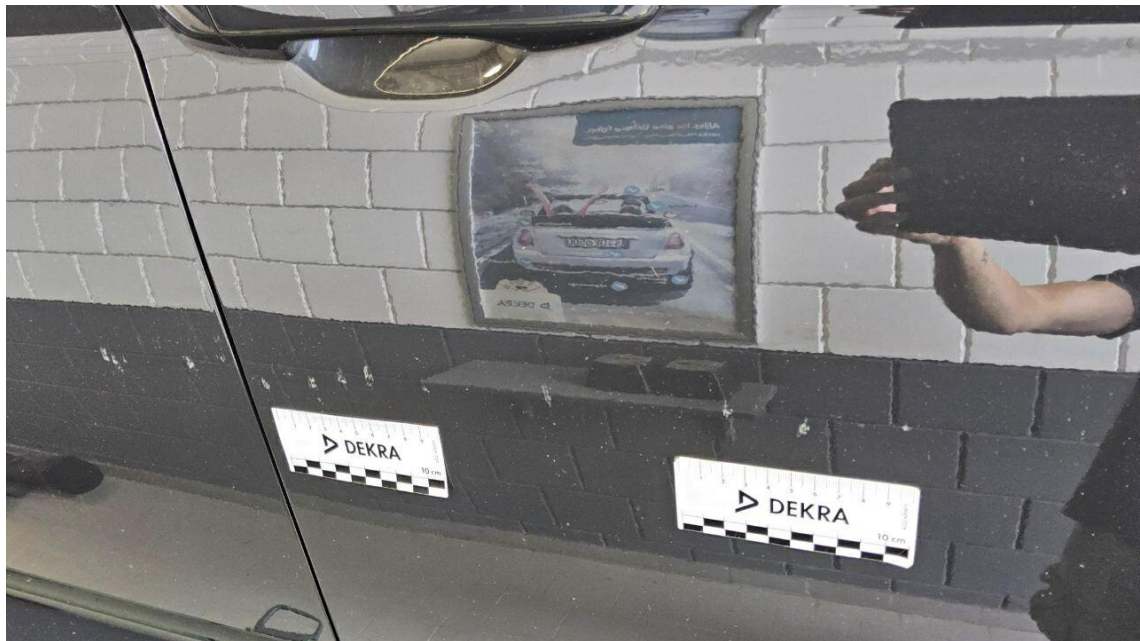
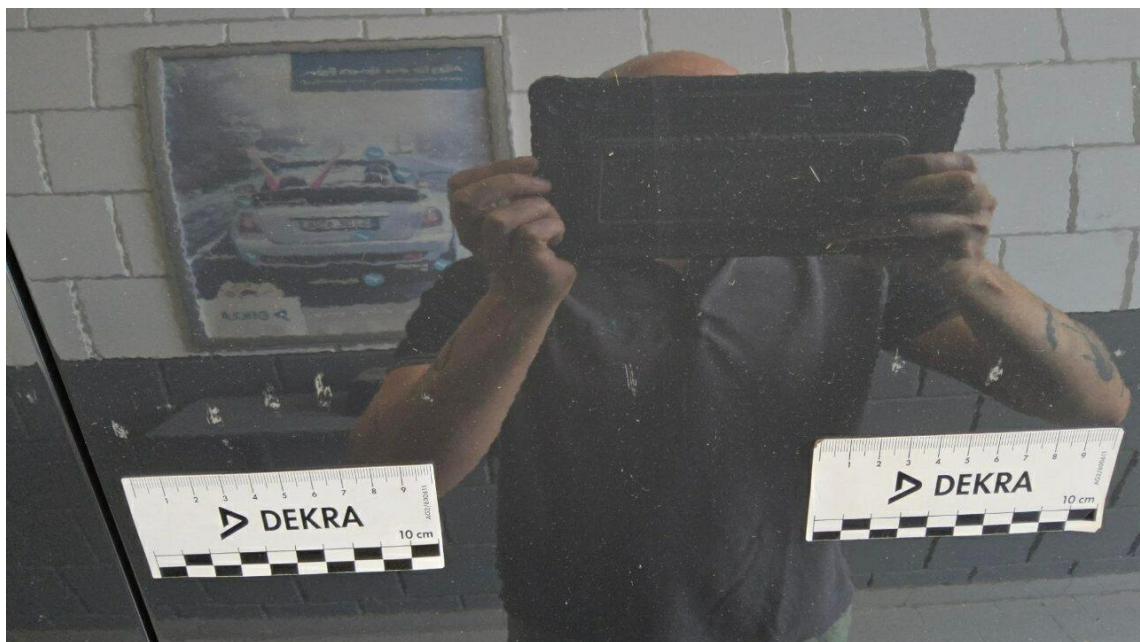
Bild 39 : Tür vorne rechts Lackierung, zerkratzt, lackieren mit Lackaufbau

Bild 40 : Tür vorne rechts Lackierung, zerkratzt, lackieren mit Lackaufbau

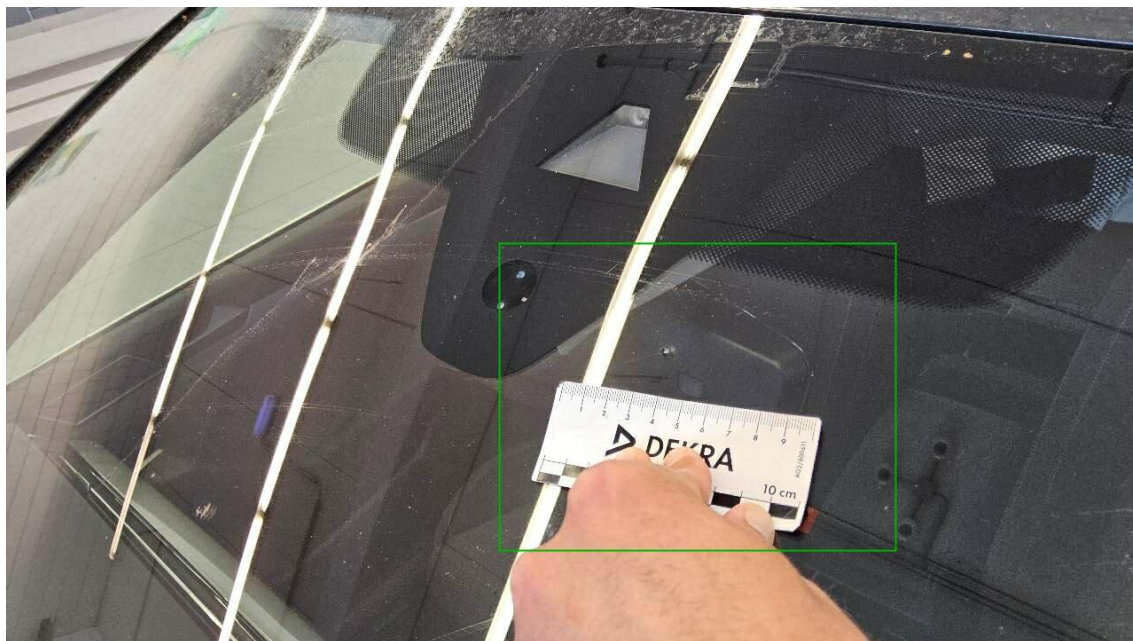
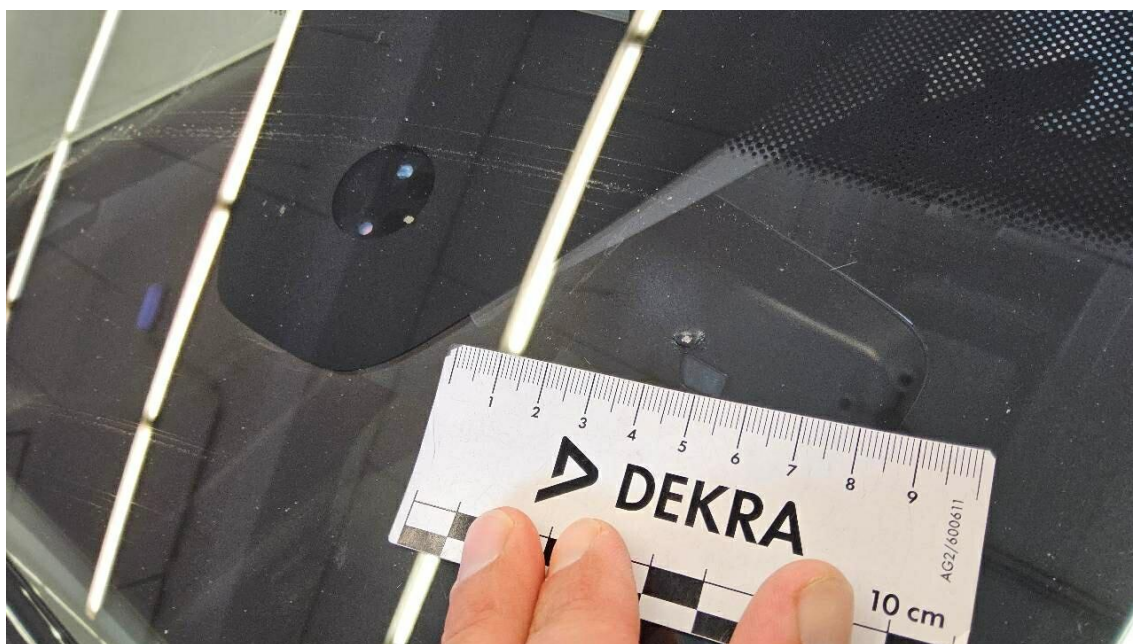
Bild 41 : Frontscheibe, Steinschlag

Bild 42 : Frontscheibe, Steinschlag

2. Frontscheibe, Steinschlag, erneuern (Bild 41, 42)
3. Verkleidung Heckklappe, zerkratzt, erneuern (Bild 43, 44, 45)
4. Sommerreifen Vorderachse einseitig innen abgefahren, erneuern und Achsvermessung, prüfen und Befund festlegen, Schadenerweiterung möglich (Bild 51)
