| Model | Passat |
| Variante | Business 2.0 TDI |
| VIN | WVWZZZ3CZLE125546 |

# Zustandsbericht / Minderwertgutachten

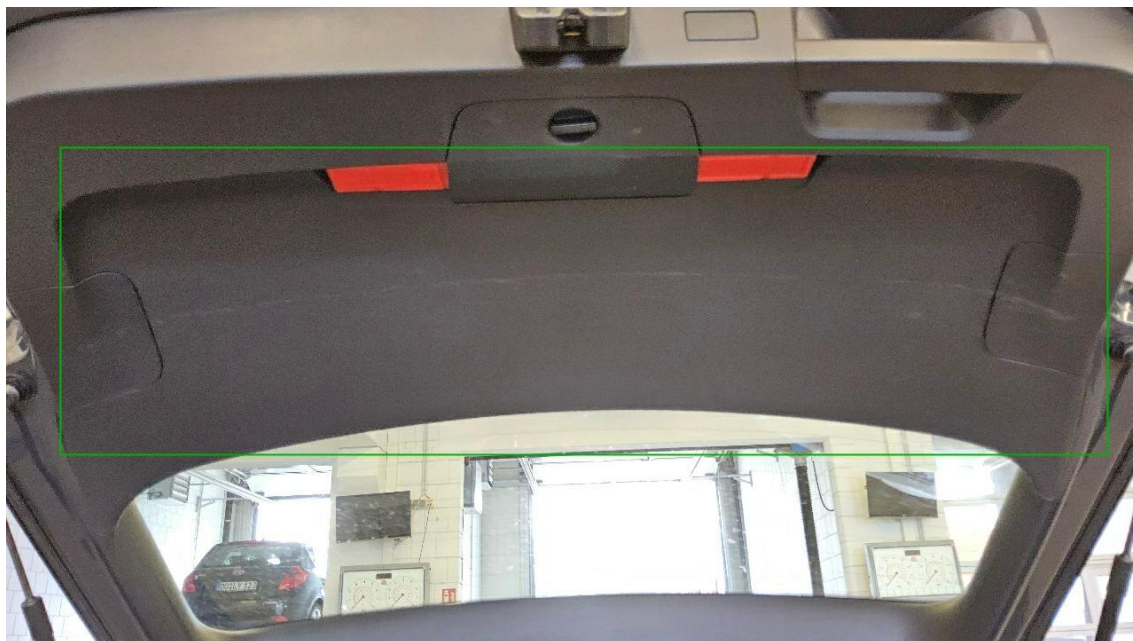
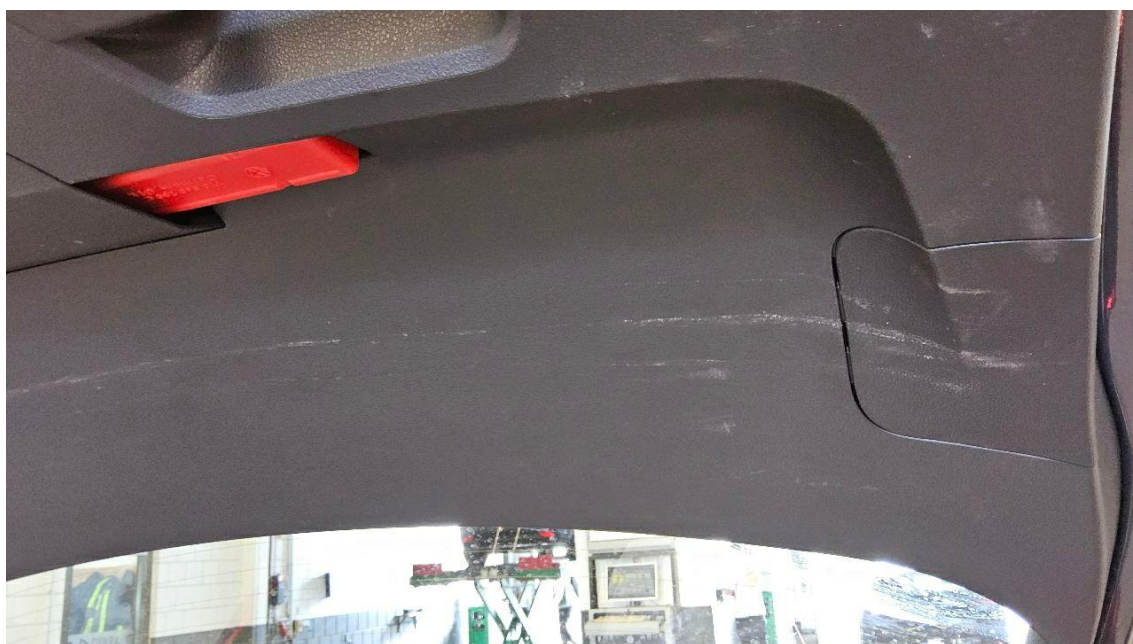
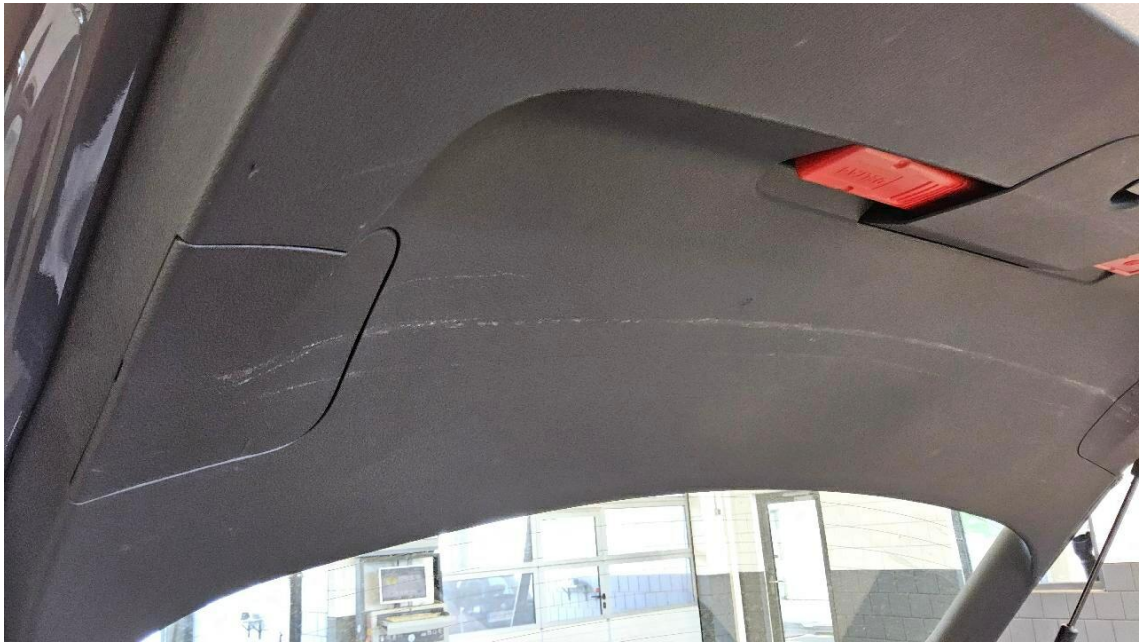
Bild 43 : Verkleidung Heckklappe, verkratzt

Bild 44 : Verkleidung Heckklappe, verkratzt

Bild 45 : Verkleidung Heckklappe, verkratzt

2. Frontscheibe, Steinschlag, erneuern (Bild 41, 42)
3. Verkleidung Heckklappe, zerkratzt, erneuern (Bild 43, 44, 45)
4. Sommerreifen Vorderachse einseitig innen abgefahren, erneuern und Achsvermessung, prüfen und Befund festlegen, Schadenerweiterung möglich (Bild 51)

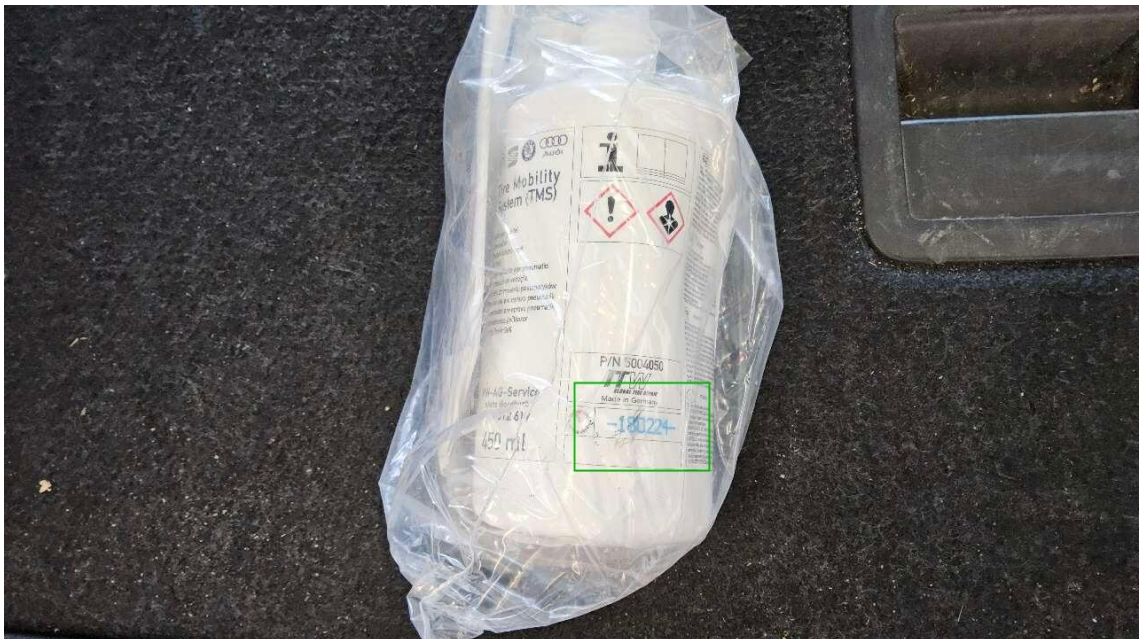
Bild 46 : Reifenfüllflasche, abgelaufen

| Achse | Reifenbezeichnung | Hersteller/Typ | Art | Profiltiefe |
|---|---|---|---|---|
| Pannenset | Füllflasche haltbar bis 18.02.2024 | | | |

5. Reifenfüllflasche, abgelaufen, erneuern (Bild 46)
6. Unterbodenverkleidung mitte rechts und Radhausschale vorne rechts, gebrochen, erneuern (Bild 47, 48, 49, 50)

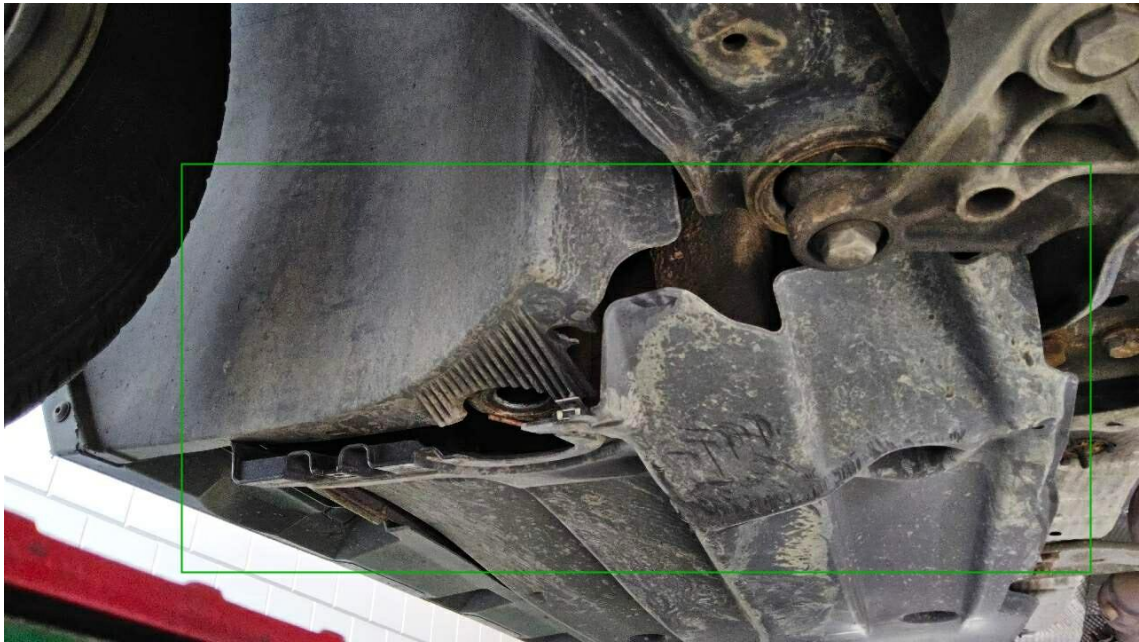
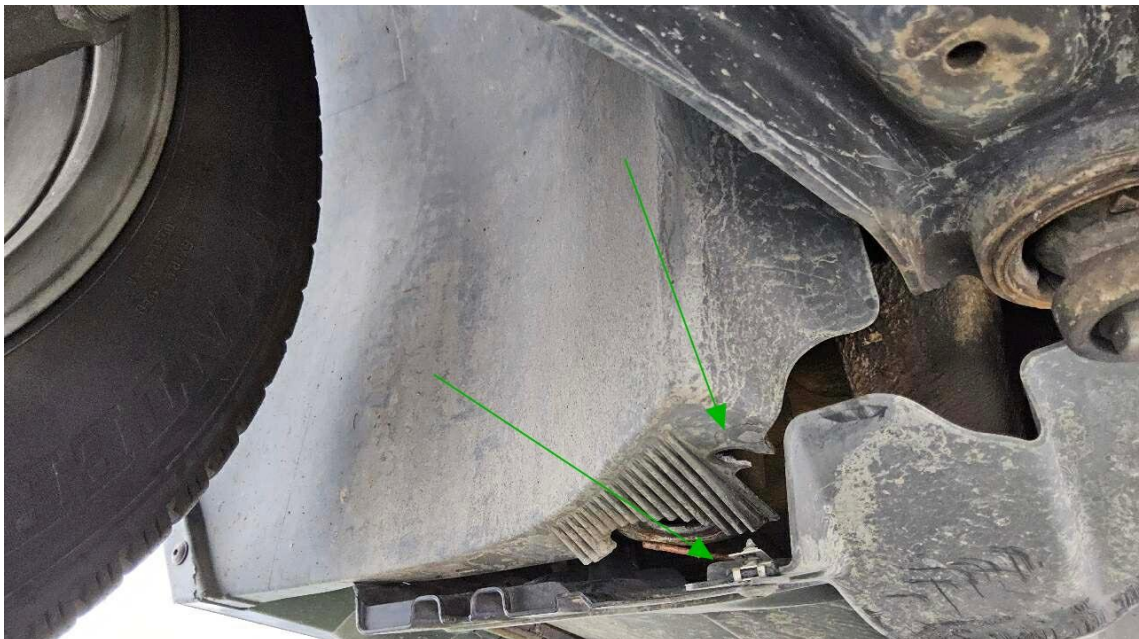
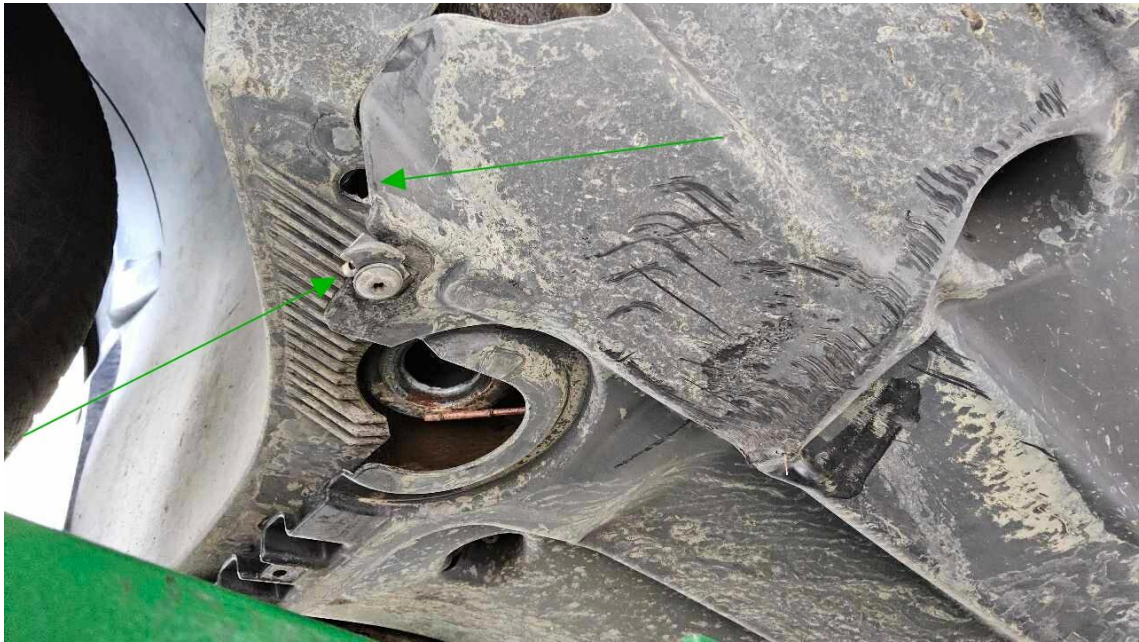
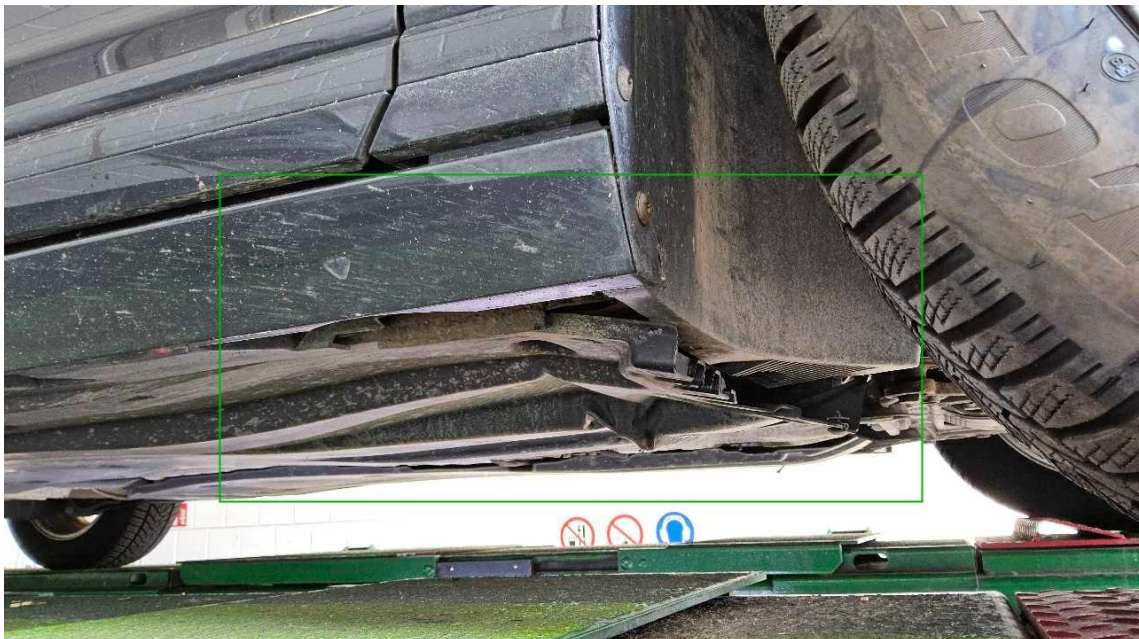
Bild 47 : Unterbodenverkleidung mitte rechts und Radhausschale vorne rechts, gebrochen

Bild 48 : Unterbodenverkleidung mitte rechts und Radhausschale vorne rechts, gebrochen

Bild 49 : Unterbodenverkleidung mitte rechts und Radhausschale vorne rechts, gebrochen

Bild 50 : Unterbodenverkleidung mitte rechts und Radhausschale vorne rechts, gebrochen

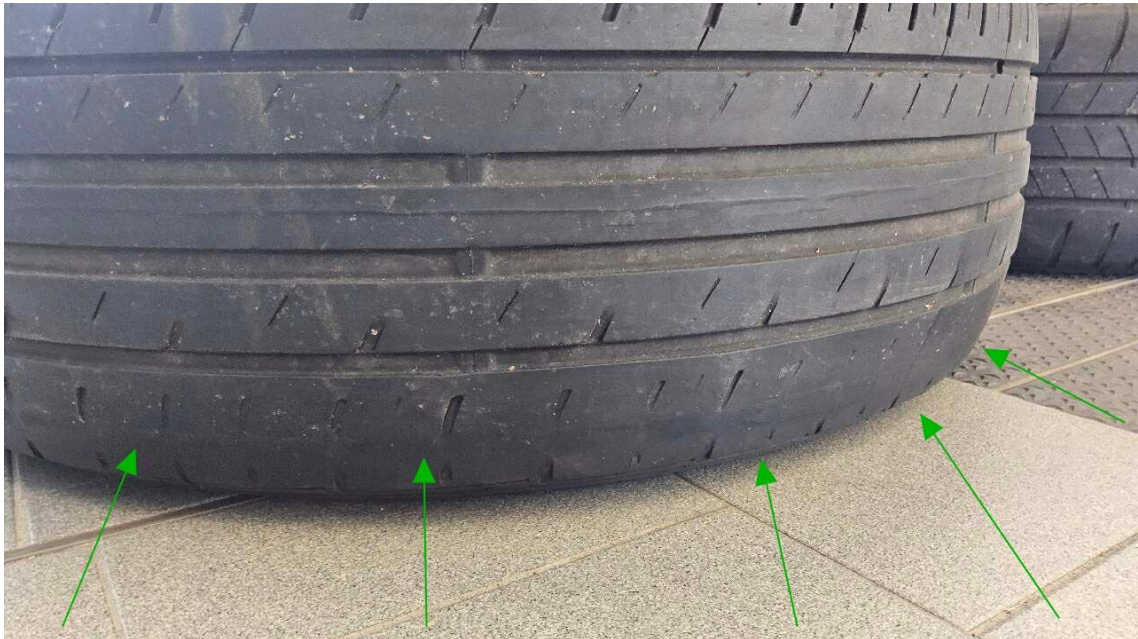
Bild 51 : Sommerreifen Vorderachse einseitig innen abgefahren, erneuern und Achsvermessung
