## Zustandsbericht

| Berichtsnummer : | 0000000925018-DE968 | | |

#### Hyundai Kona (OS)(2017->) Basis Elektro 2WD

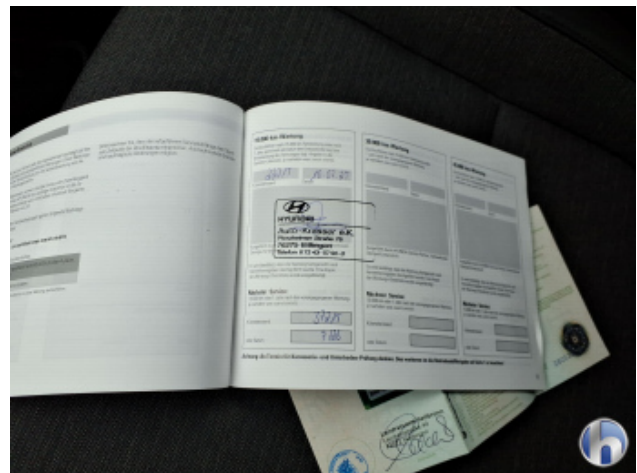
Serviceheft/Nachweis

| <b>Hinweis:</b> | *Serviceintervall nach Herstellervorgaben überzogen / fehlt (12 Monate / 15.000 km) Wartung fehlt.<br>Kostenerweiterung durch Verlust der Herstellergarantie möglich. |

| | Bauteil | Schaden | Rep.-Art |
|---|---|---|---|
| 1. | Wartung überzogen /<br>fehlt - Wertminderung/<br>Herstellergarantie | Nicht Gepflegt | |
