Halter		Besichtigungszustand	bedingt: Licht/Nässe/ Schmutz
Kennzeichen		Laufleistung (abgelesen)	73.632 km
Hersteller	Mercedes-Benz	Restlauf bis Service	0 Tag(e)
Typ/Modell	MERCEDES CLA CLA 250 DCT Coupé4-türig 1991 ccm 224 PS / 165 KW bleifrei 7-Gang Automatik	HU	
Fahrgestellnummer	W1K1183461N289300	Leistung / Hubraum	165 kW / 1.991 ccm
Erstzulassung	01.03.2022	Polster/Farbe	/
Letzte Wartung		Lackierung	Schwarz
Kraftstoffart	Benzin	Getriebe	Automatik

Zustandsbericht

Besichtigungsdatum: 22.06.2026
Protokollnummer: **46161276**

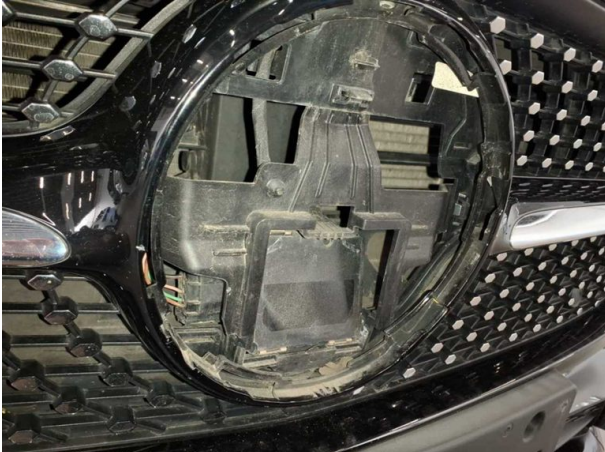
Beschädigung #1: Frontmaske: Emblem - gebrochen / gerissen - erneuern

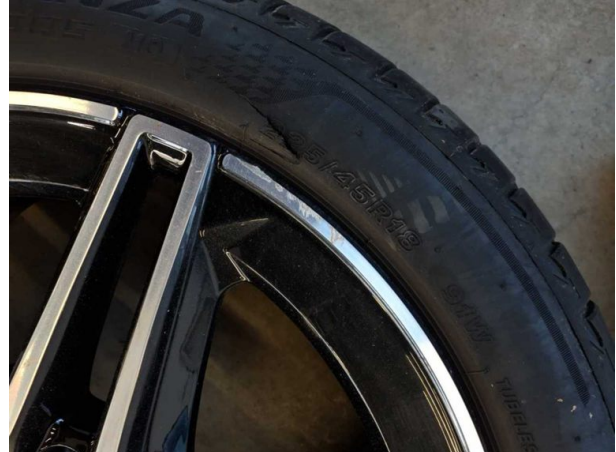
Beschädigung #2: 2.Radsatz: 1 Leichtmetallfelge (Materialabtrag optisch gering) - verkratzt / verschürft -

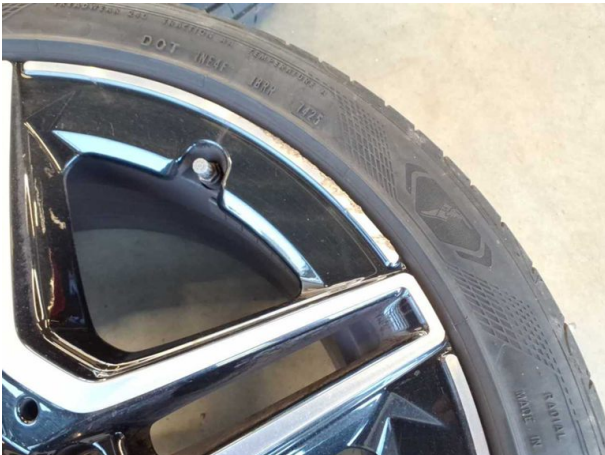
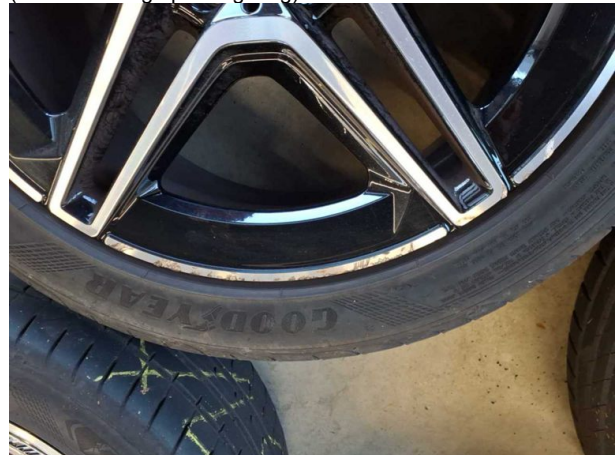
Beschädigung #3: 2.Radsatz: 1 Leichtmetallfelge (Materialabtrag optisch zu hoch) - verkratzt / verschürft - Wertminderung

Beschädigung #3: 2.Radsatz: 1 Leichtmetallfelge (Materialabtrag optisch zu hoch) - verkratzt / verschürft -

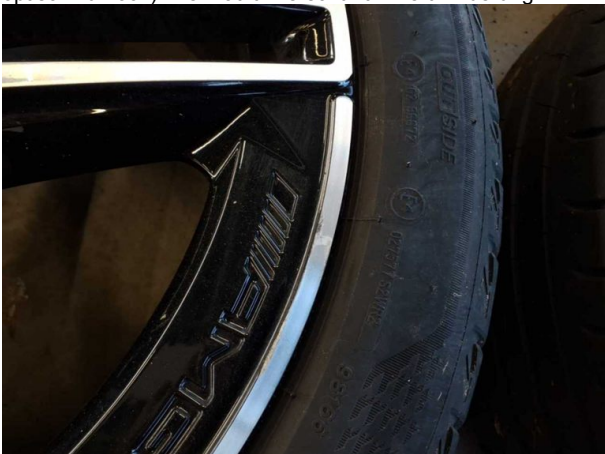
Beschädigung #4: 2.Radsatz: 1 Leichtmetallfelge - Kratzer - Wertminderung

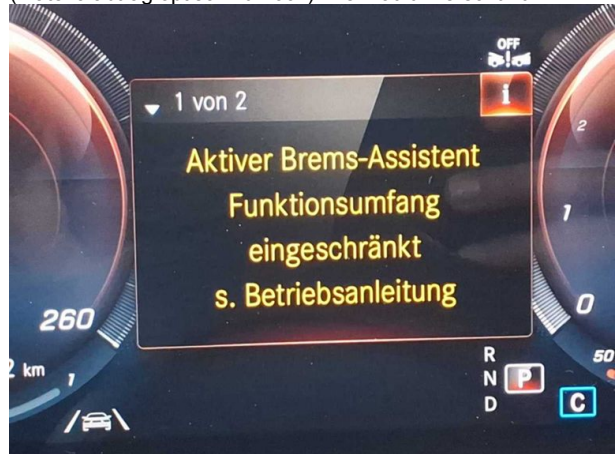
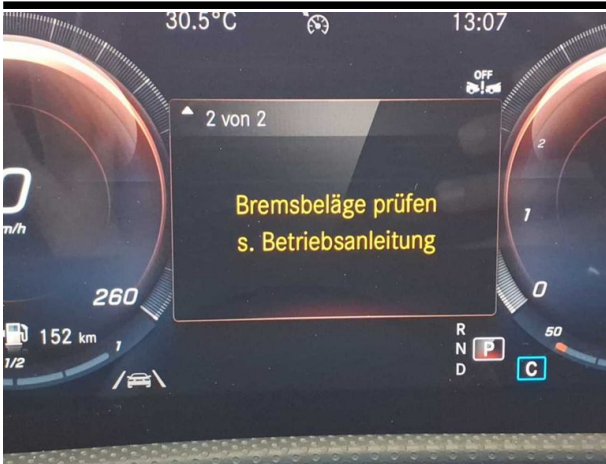
Beschädigung #5: Instrumententafel: Kontrollleuchte (Diverse Folgekosten möglich) - leuchtet - Diagnose durchführen

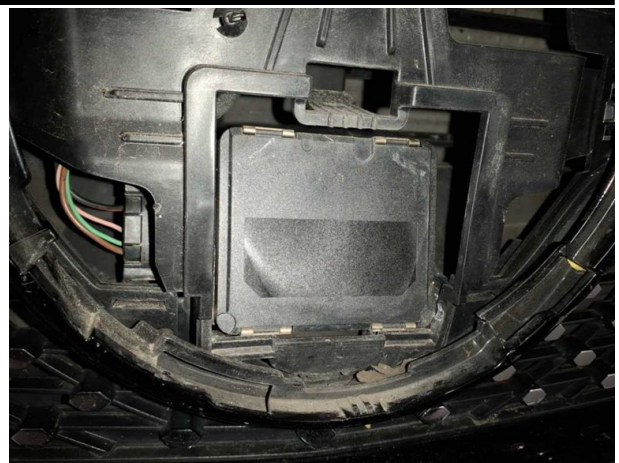
Beschädigung #6: Stossfänger vorn: Stossfänger mit Parktronic (Radarsensor verkratzt) - verformt - erneuern

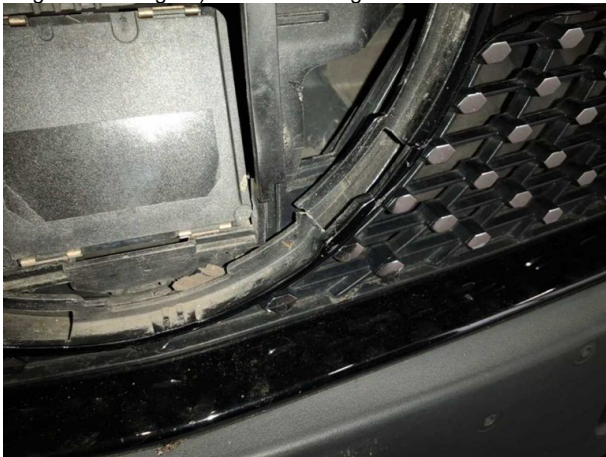
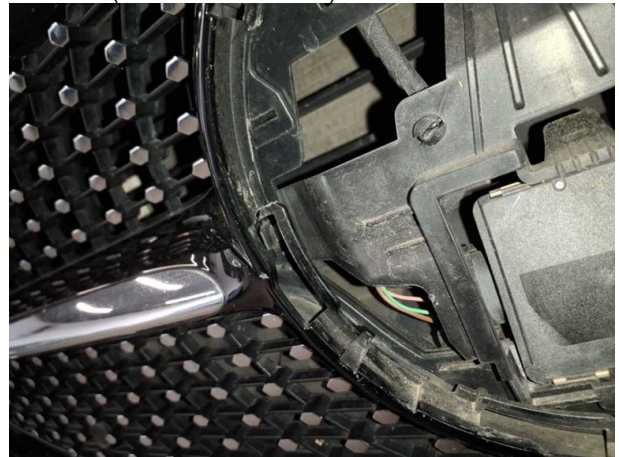
Beschädigung #7: Motorhaube: Kühlergrill - gebrochen / gerissen... erneuern

Beschädigung #7: Motorhaube: Kühlergrill - gebrochen / gerissen - erneuern

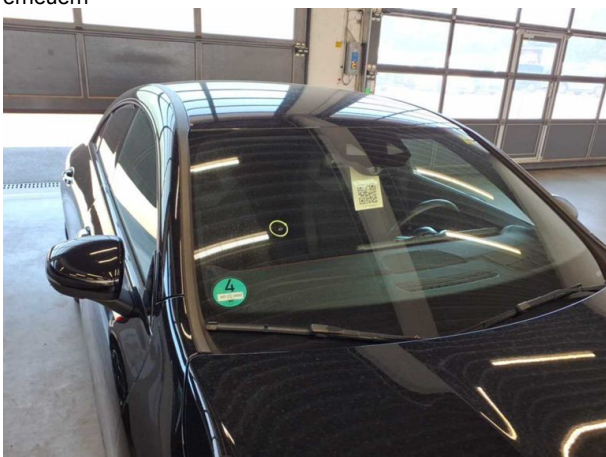
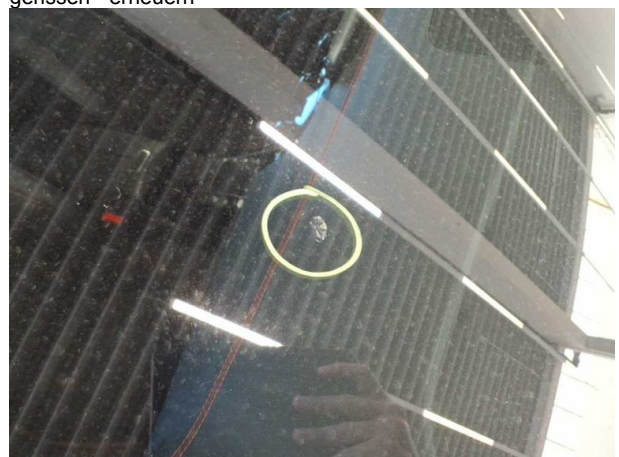
Beschädigung #9: Verglasung: Frontscheibe mit Spurhalteassistent (Mit rissbildung) - Steinschlag - erneuern

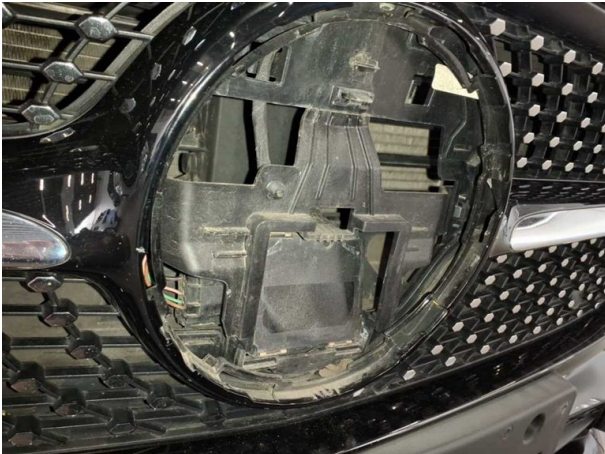
Damage #1: Front structure: Emblem - Broken / torn - Replace

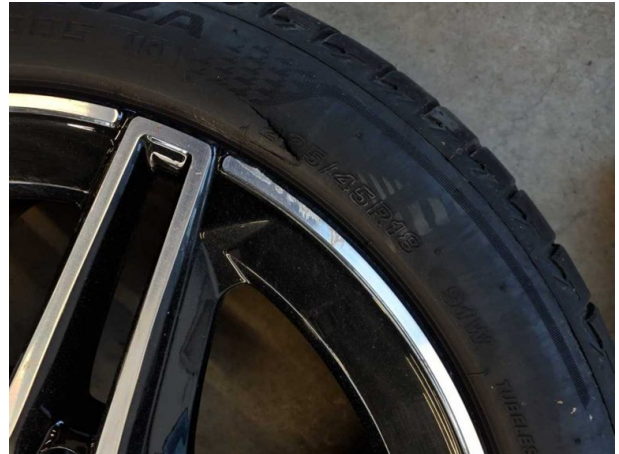
Damage #2: 2nd wheel set: 1 alloy rim (Materialabtrag optisch gering) - Scratched - Loss in value

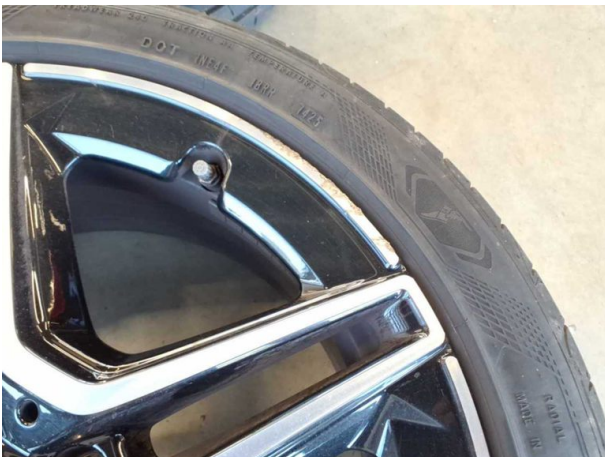
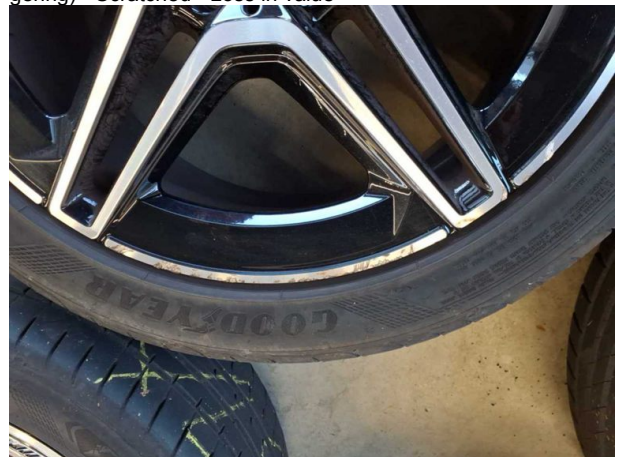
Damage #3: 2nd wheel set: 1 alloy rim (Materialabtrag optisch zu hoch) - Scratched - Loss in value

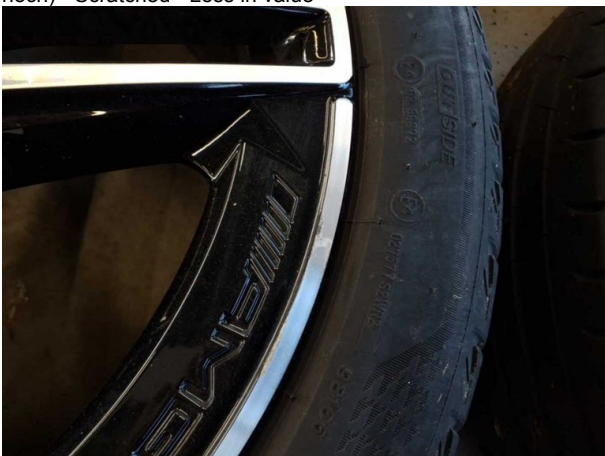
Damage #4: 2nd wheel set: 1 alloy rim - Scratch(es) - Loss in value

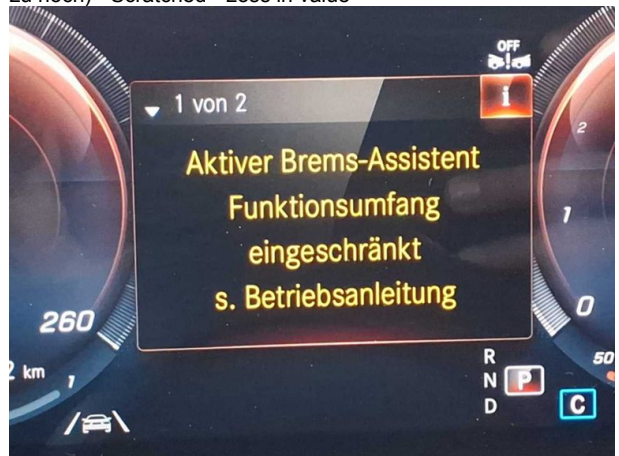
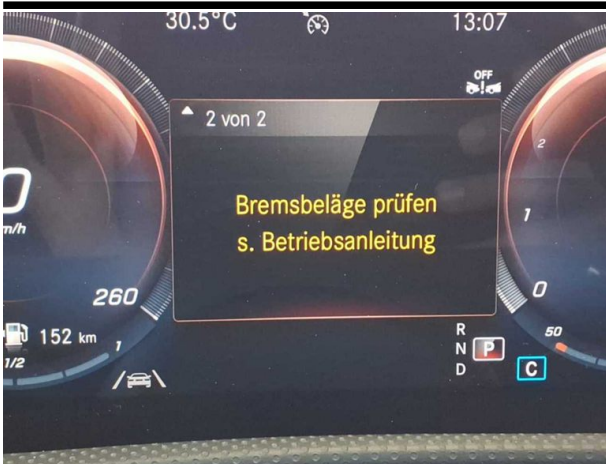
Damage #5: Instrument panel: Indicator light (Diverse Folgekosten möglich) - on - Perform diagnosis

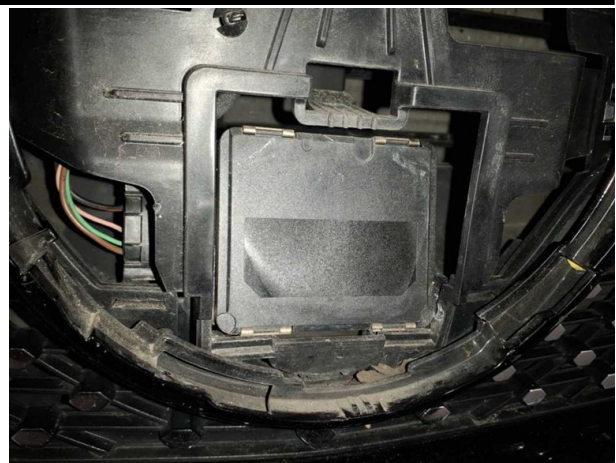
Damage #6: Front bumper: Bumper with Parktronic (Radarsensor verkratzt) - Deformed - Replace

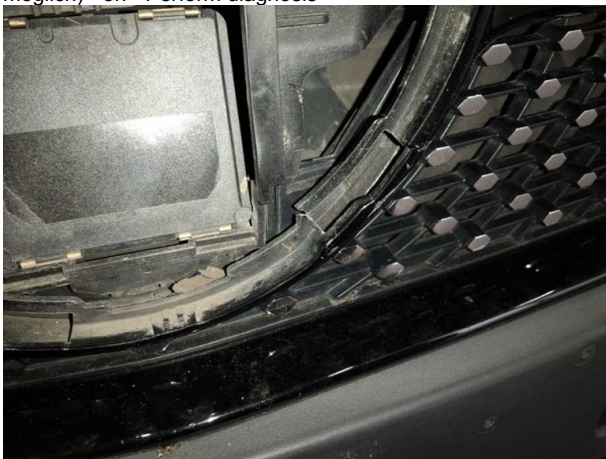
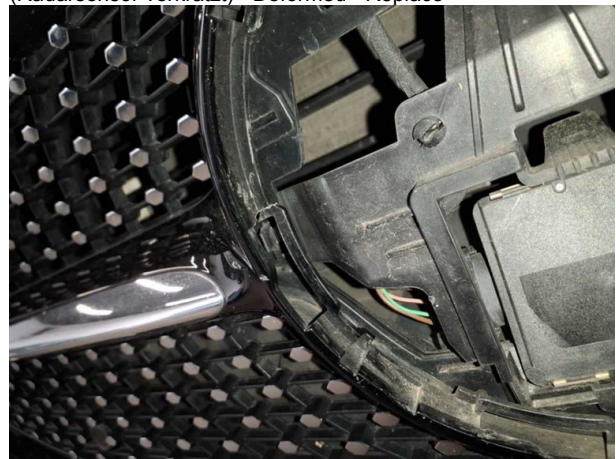
Damage #7: Bonnet: Radiator grille - Broken / torn - Replace

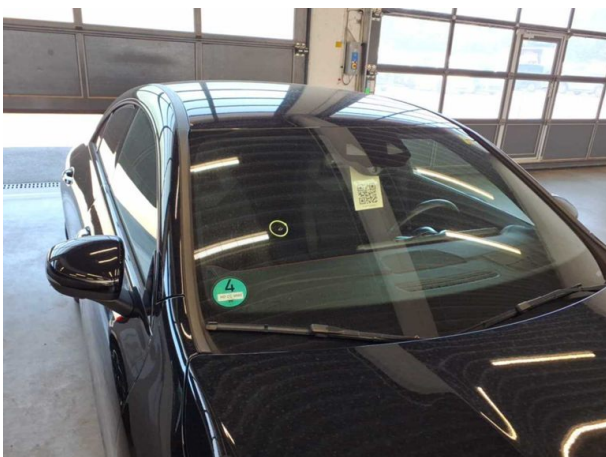
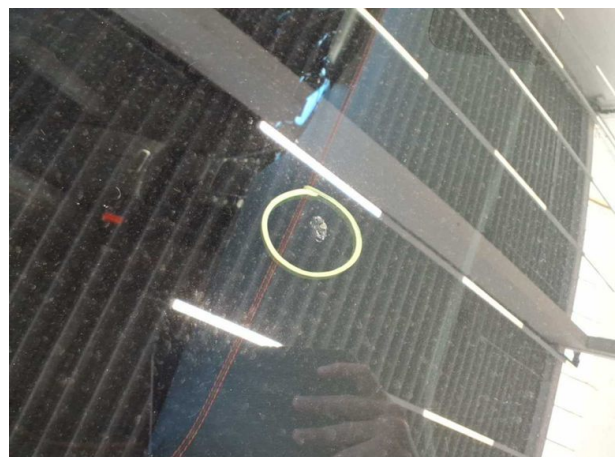
Damage #9: Vehicle glazing: Windscreen with lane departure assistant (Mit rissbildung) - Stone chips - Replace
