# Zustandsbericht / Minderwertgutachten

Auftraggeber Mobilize Financial Services, eine Marke der RCI Banque S.A., Niederlassung  
Deutschland, Jagenbergstr. 1, 41468 Neuss  
Besichtigung 04.05.2026

| Typ / Verkaufsbez. | Megane E-Tech Electric<br>(02.2022->) / Megane<br>E-Tech EV60 220 Iconic<br>(60 kWh) | Aufbauart | Limousine |
| Fahrzeug-Ident.-Nr. | VF1RCB00471156720 | HSN / TSN | 3333 / BPN |

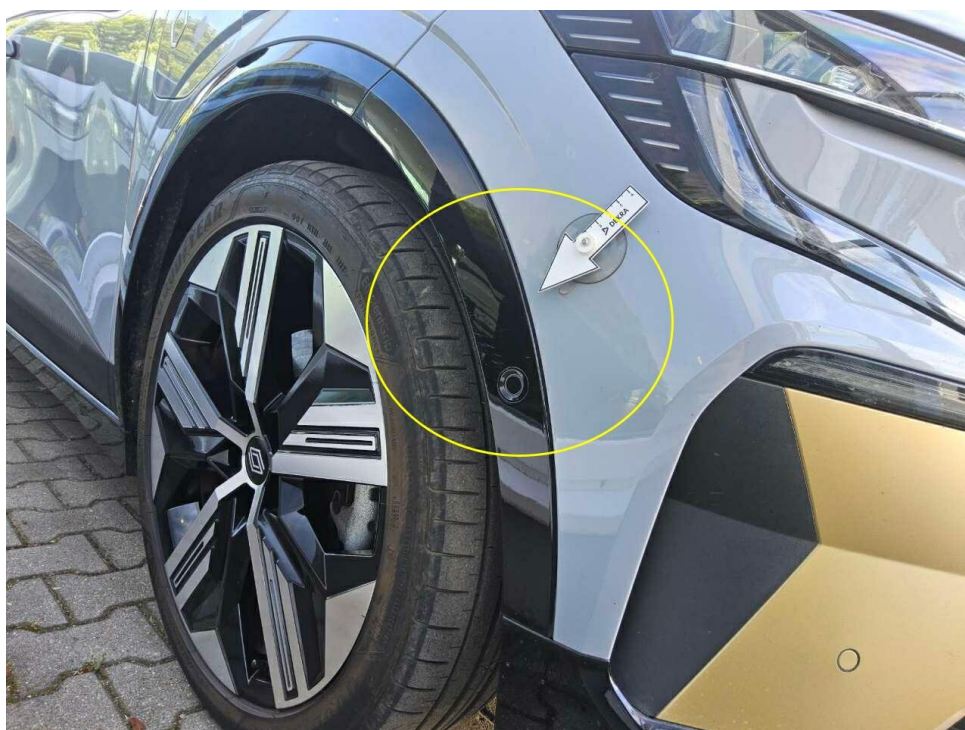
Bild 10 : Stoßfänger vorne Lackierung, verschrammt, polieren

Frontbereich, kleine Steinschläge,  
Lenkrad, verschrammt, (Bild 12)  
Tür vorne links, verschrammt, (Bild 13)  
Stoßfänger vorne Lackierung, verschrammt,  
polieren (Bild 10, 11)

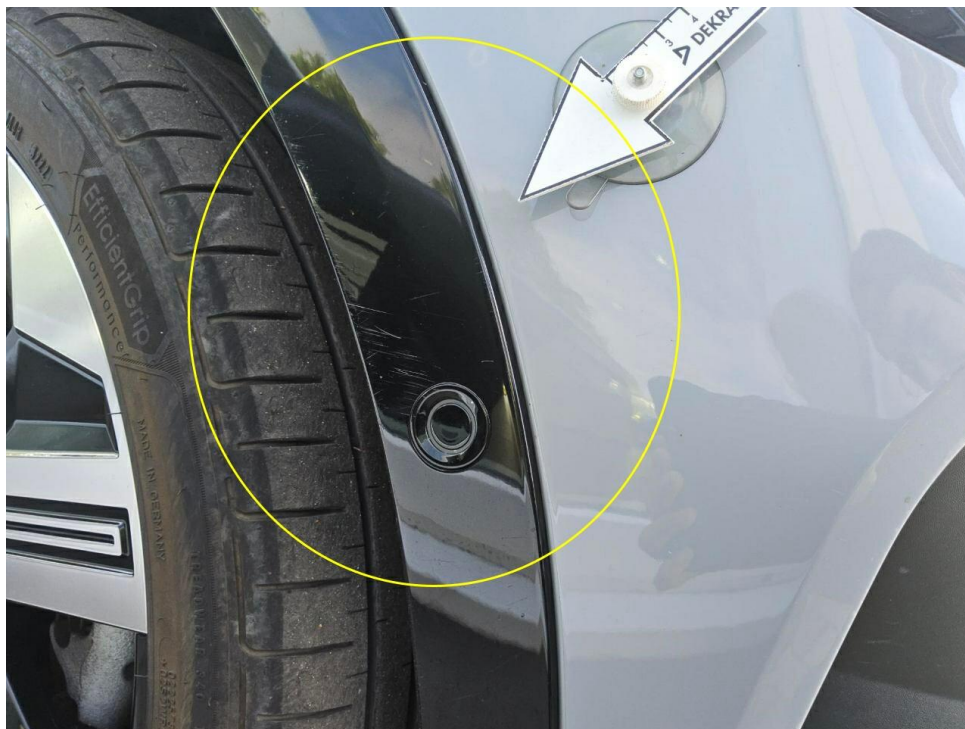
Bild 11 : Stoßfänger vorne Lackierung, verschrammt, polieren

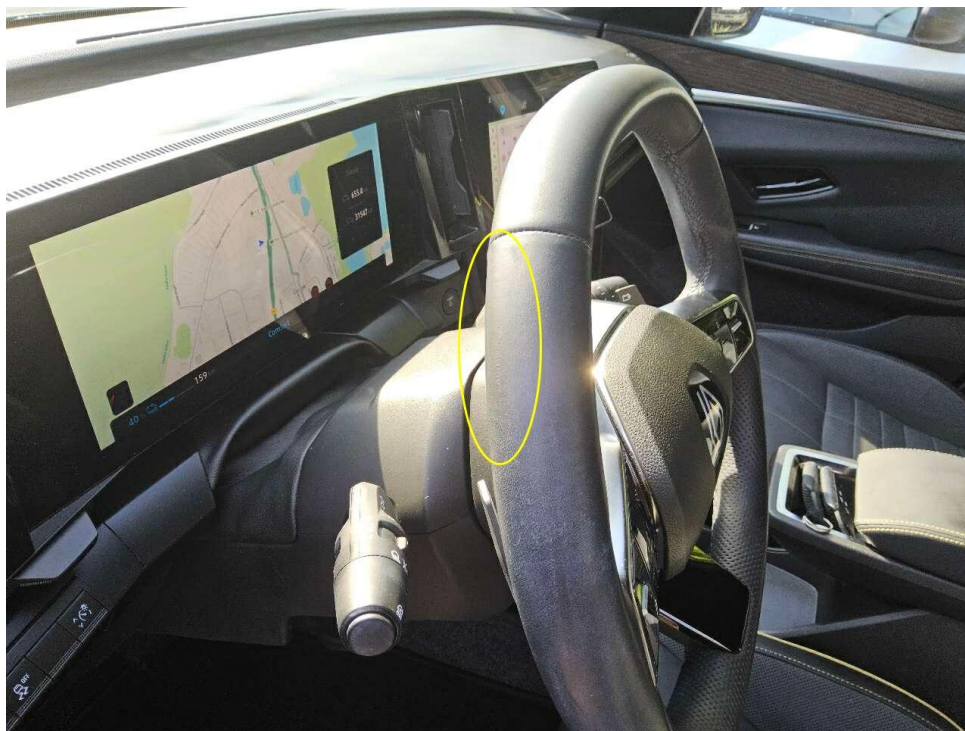
Bild 12 : Lenkrad, verschrammt
