# UNABHÄNGIGES BATTERIE ZERTIFIKAT

MARKE: Skoda  
MODELL: Superb iV - 13 kWh

## Wertgutachten

<b>Ihr Auftrag vom</b>	04.06.2026 durch Raiffeisen-Impuls Fuhrparkmanagement GmbH & Co. KG
<b>Besichtigungsort</b>	36272 Niederaula, Industriestr. 11
<b>Besichtigungsdatum</b>	22.06.2026
<b>Referenznummern</b>	0002056433

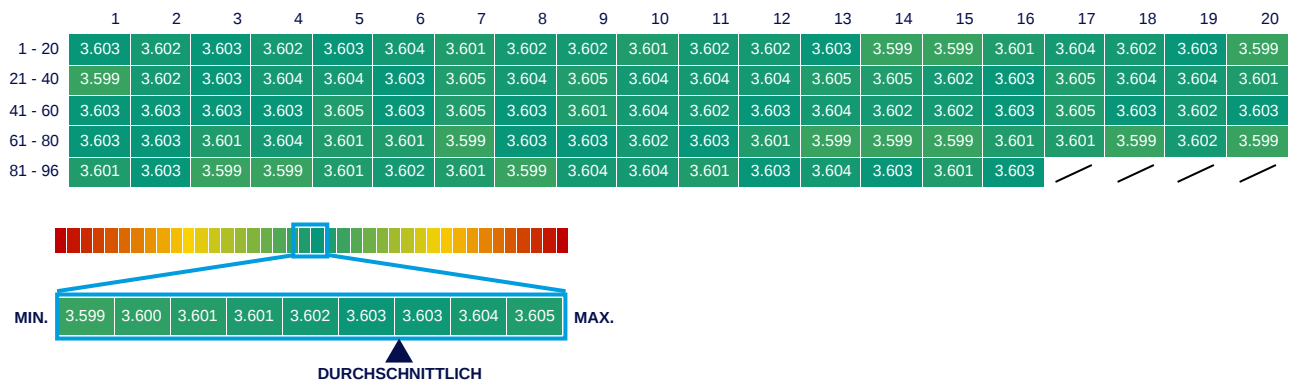
**ZELLSPANNUNGSDIAGRAMM**

Min.	Max.	Delta	Status
Batterietemperatur	14,5°C	15,5°C	1,0°C	✓
Zellenspannung	3,599V	3,605V	6mV	✓
Batteriespannung	345,8V			
Durchschn. Stromstärke	5,8A

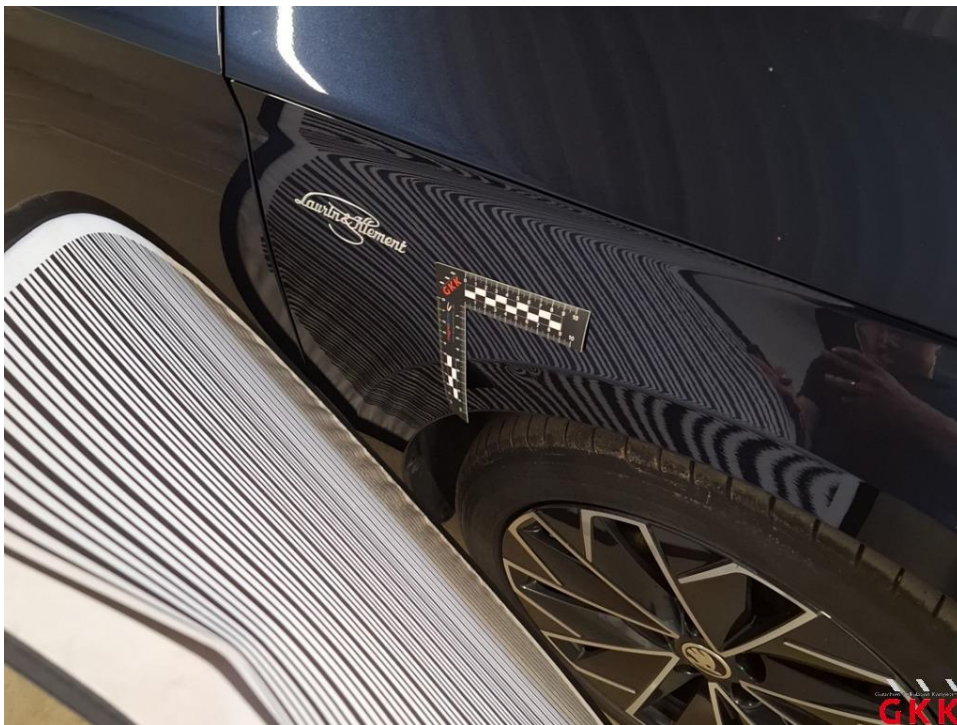
Bild 14 Kotflügel vorne rechts, beschädigt, instand setzen - lackieren

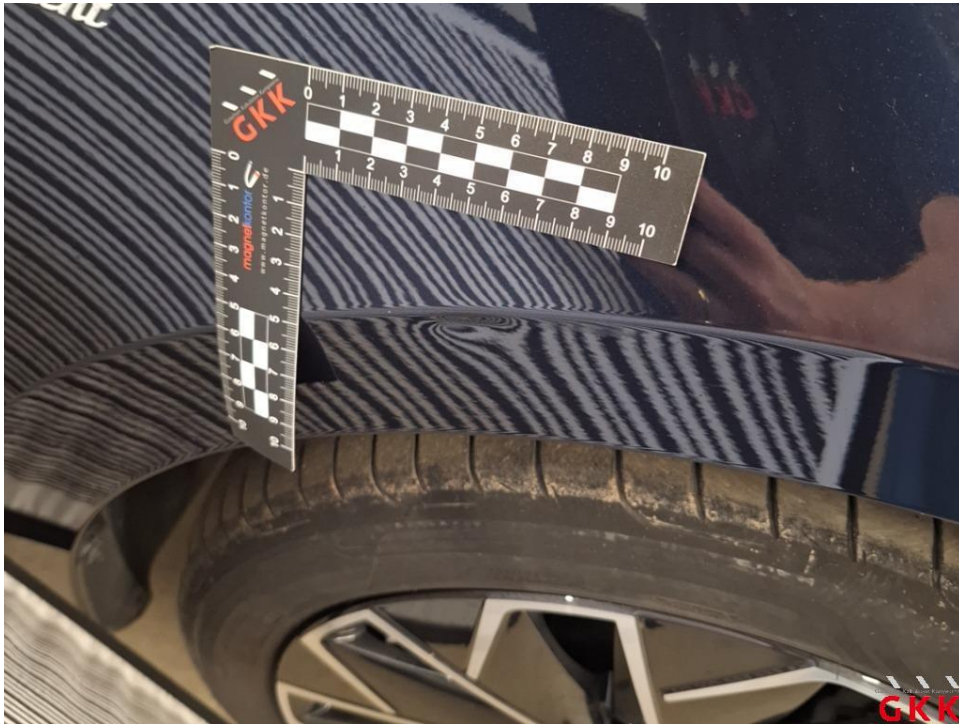
Bild 15 Kotflügel vorne rechts, beschädigt, instand setzen - lackieren

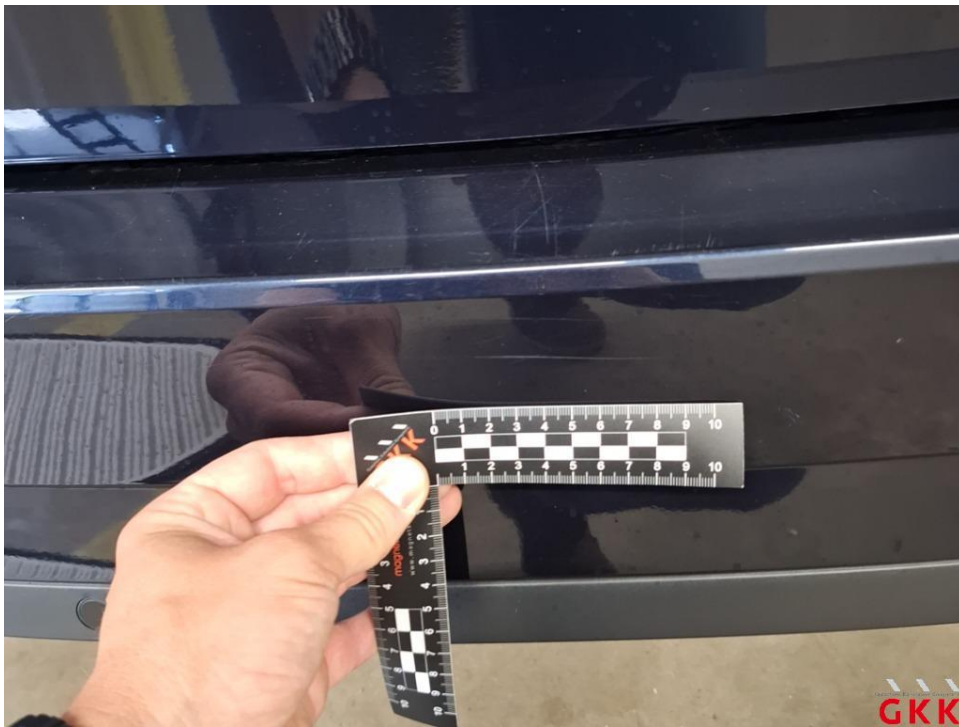
Bild 16 Stoßfänger hinten, Verkleidung -lackiert-, verkratzt, lackieren

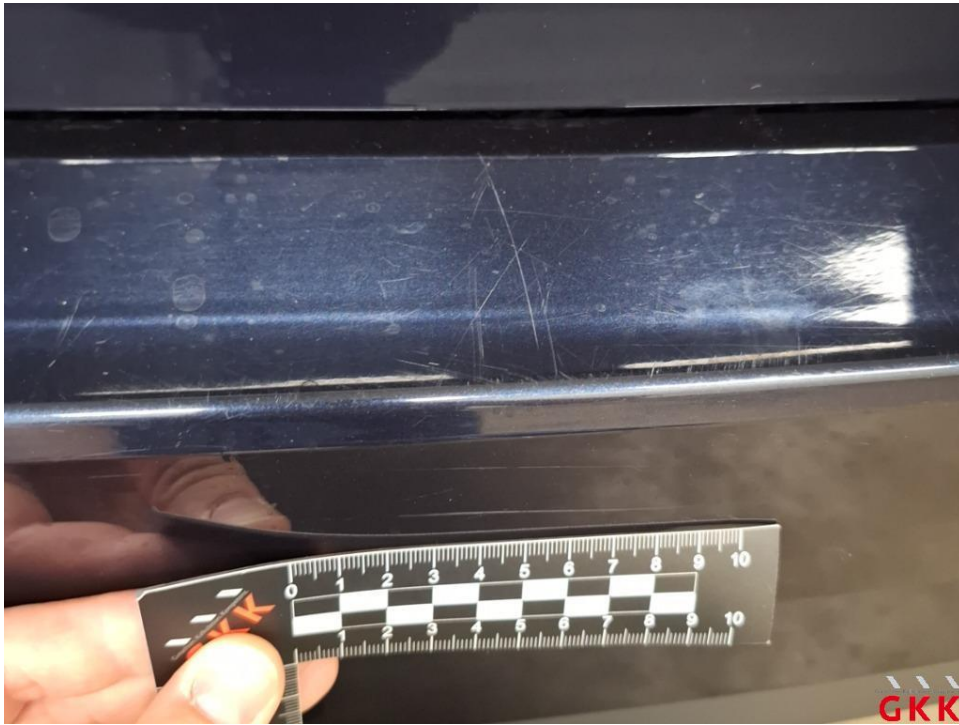
Bild 17 Stoßfänger hinten, Verkleidung -lackiert-, verkratzt, lackieren

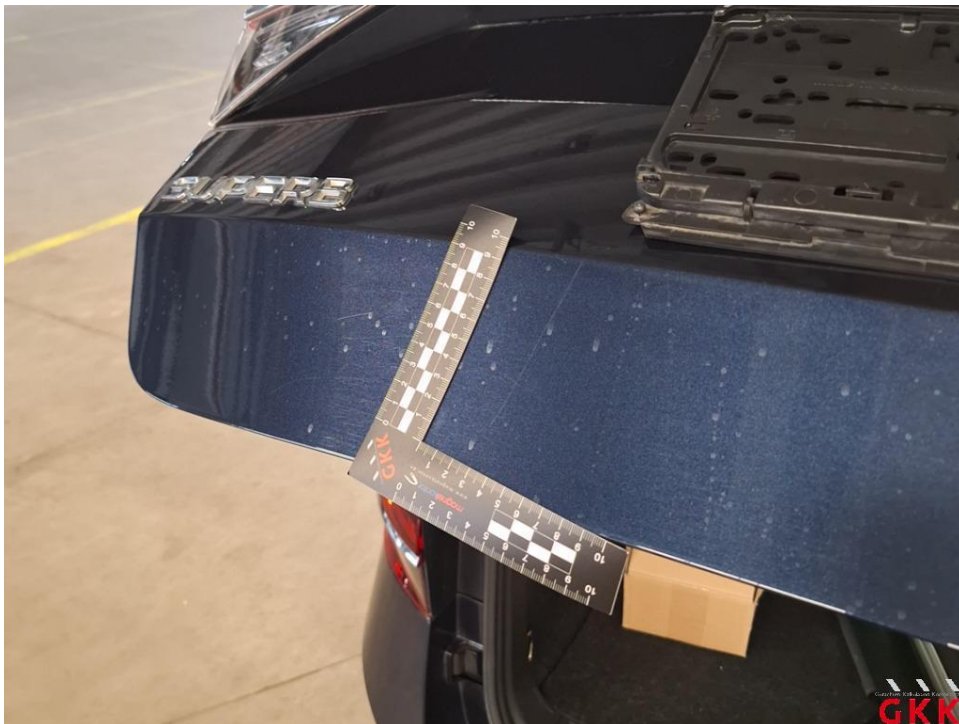
Bild 18 Heckklappe, verkratzt, lackieren

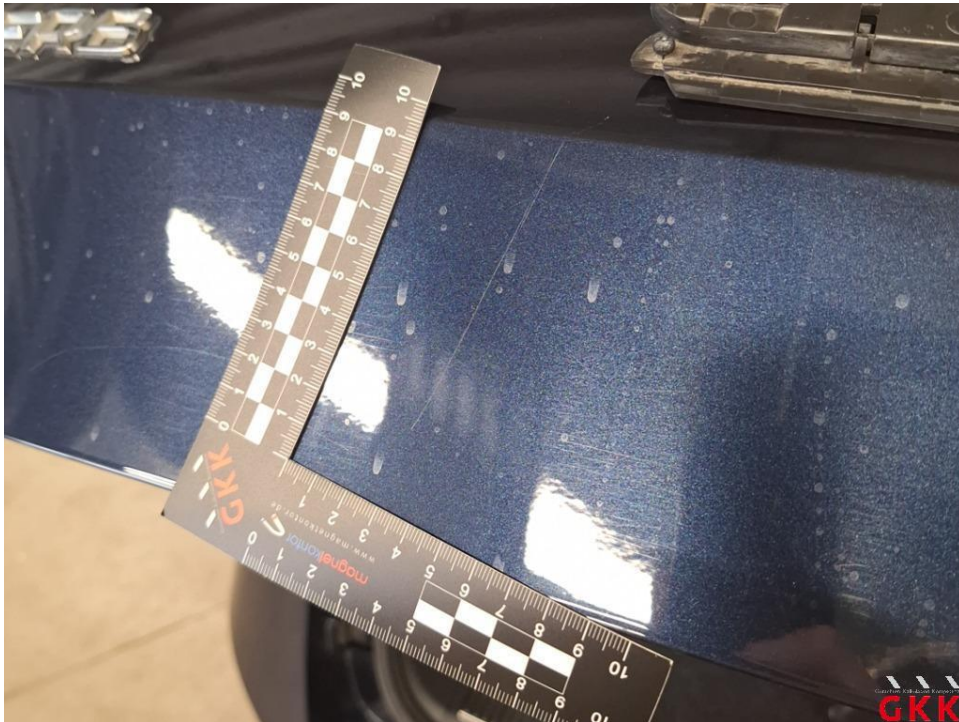
Bild 19 Heckklappe, verkratzt, lackieren

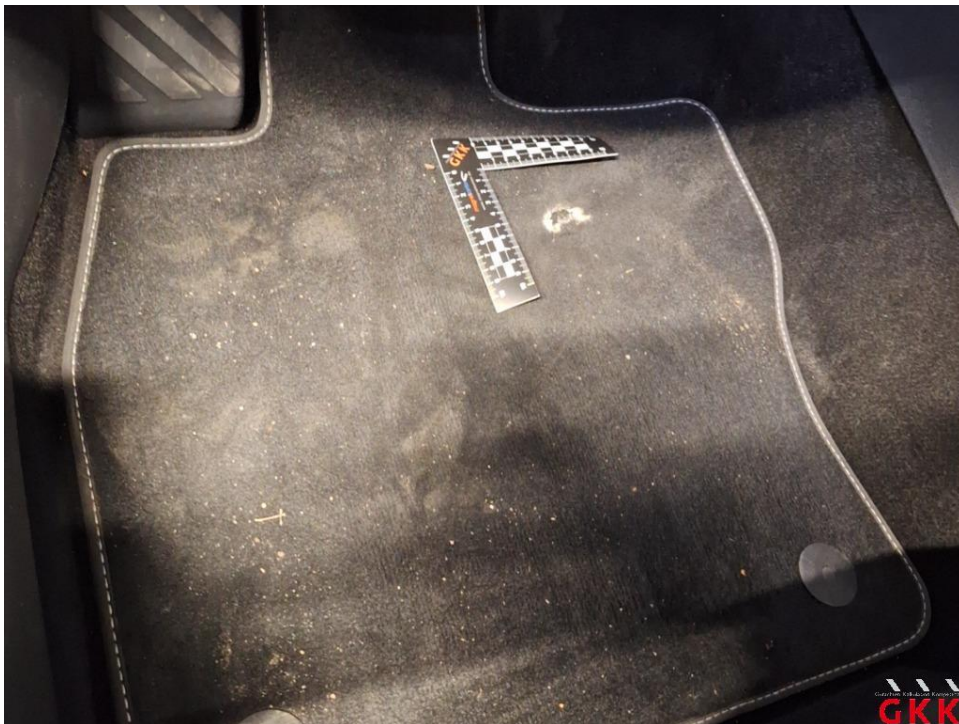
Bild 20 Fußmatte(n), vorne links, beschädigt, ersetzen

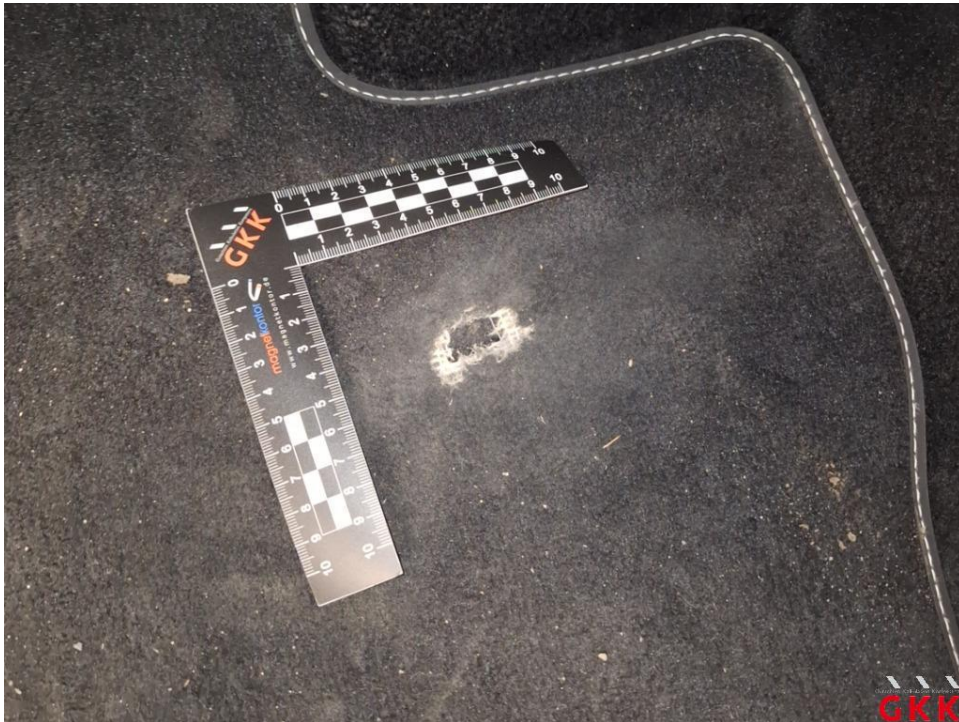
Bild 21 Fußmatte(n), vorne links, beschädigt, ersetzen
