GKK Gutachten GmbH  
 Theodorstr. 180, 40472 Düsseldorf

# Verkaufsbericht

| Vorgang | | | |
|---|---|---|---|
| Fahrzeugident.-Nr. | WF0JXXWPCHNG08387 | | |
| Typ / Verkaufsbez. | S-Max Hybrid ST-Line | Laufleistung abgelesen | 122.048 km |

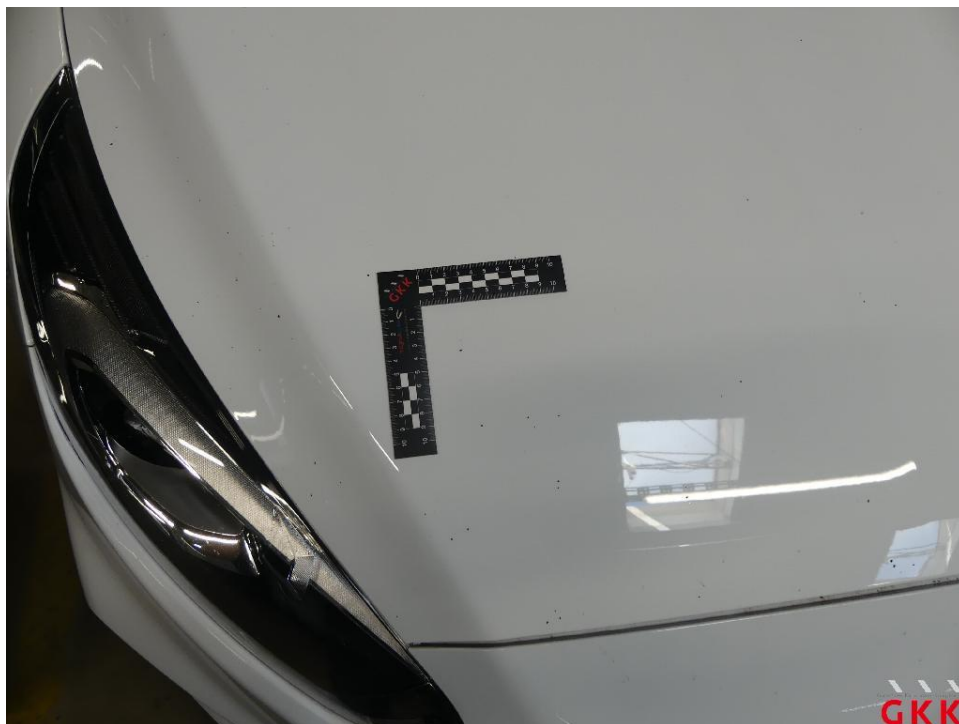
| <b>Front</b> (Angaben ohne MwSt.) | Reparaturkosten | MW |
|---|---|---|
| Motorhaube, Steinschlag, lackieren (Bild 15, Bild 16, Bild 17) | 583,62 € | 320,99 € |

Bild 15 Motorhaube, Steinschlag, lackieren

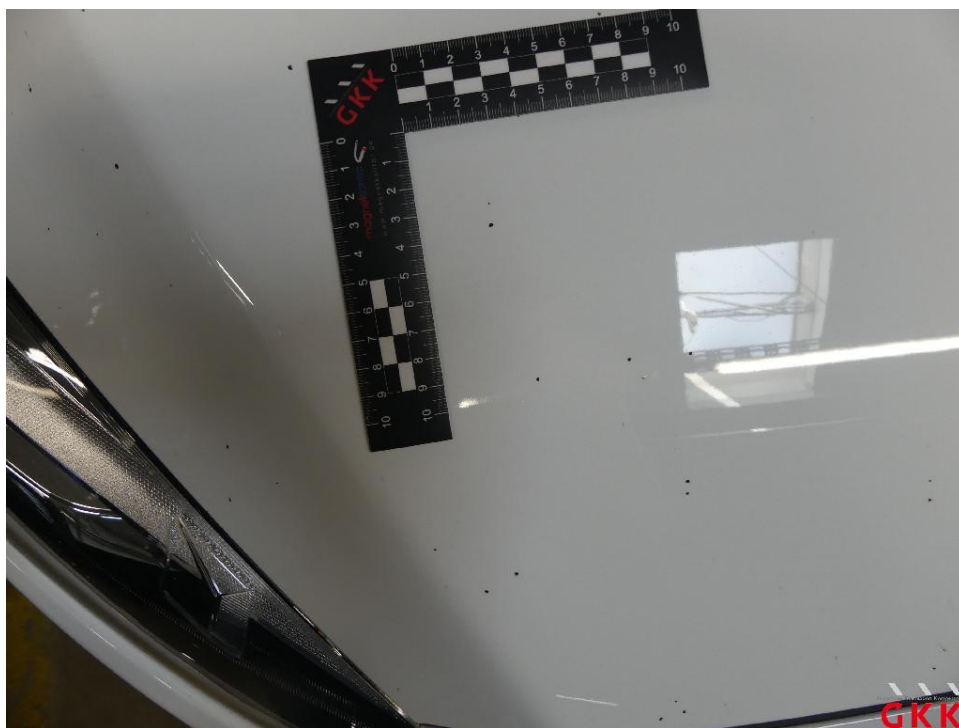
Bild 16 Motorhaube, Steinschlag, lackieren

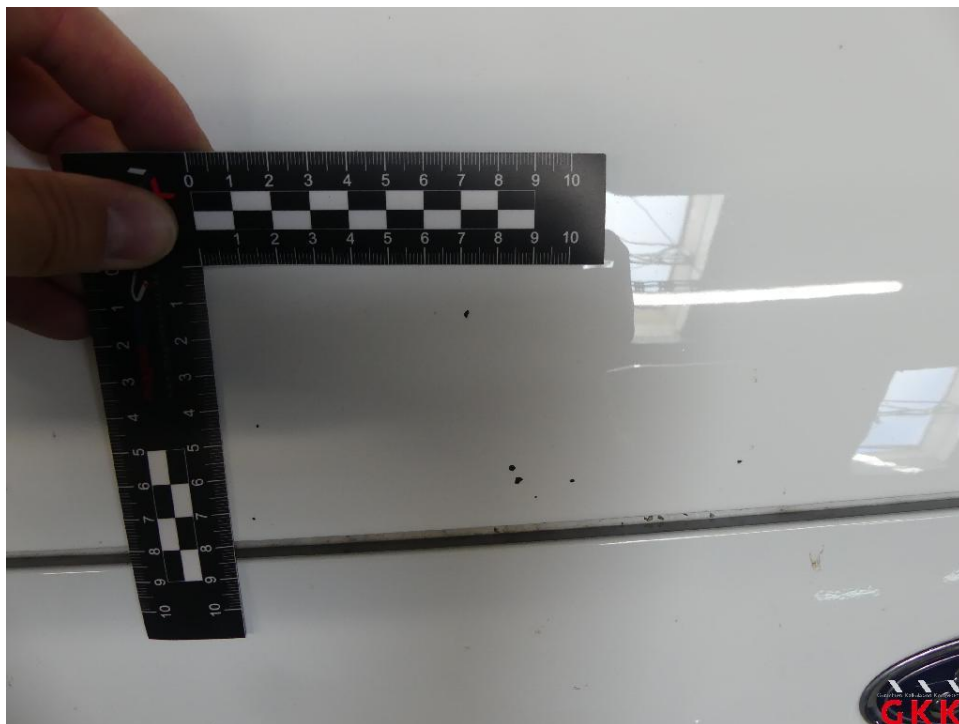
Bild 17 Motorhaube, Steinschlag, lackieren

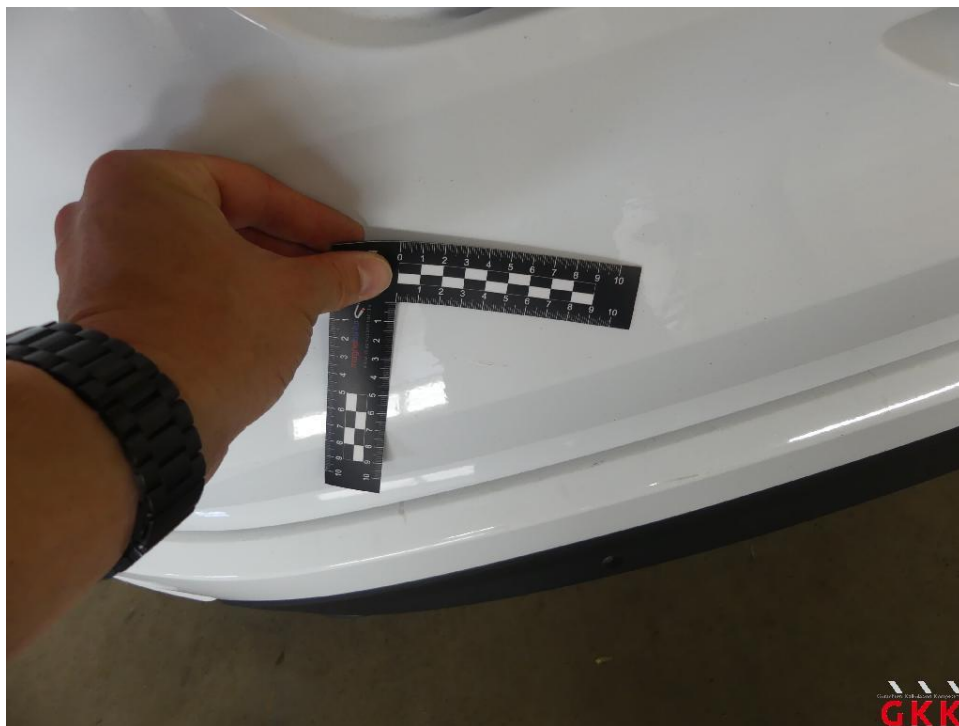
| <b>Front</b> (Angaben ohne MwSt.) | Reparaturkosten | MW |
|---|---|---|
| Heckklappe Blende -lackiert-, verkratzt, lackieren (Bild 18, Bild 19, Bild 20) | 619,02 € | 340,46 € |

Bild 18 Heckklappe, Blende -lackiert-, verkratzt, lackieren

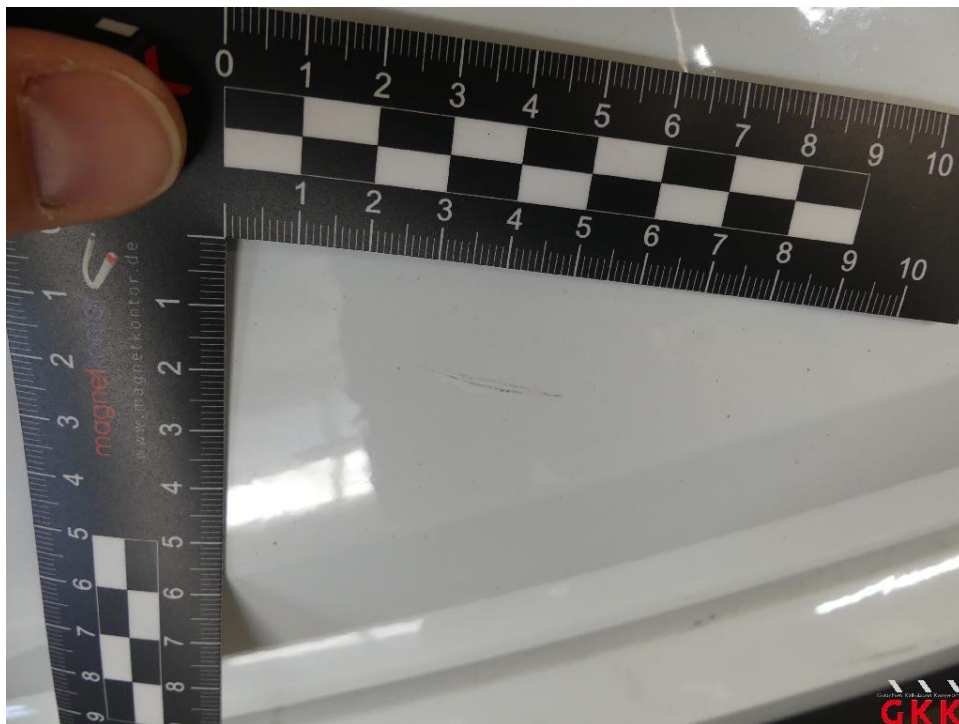
Bild 19 Heckklappe, Blende -lackiert-, verkratzt, lackieren

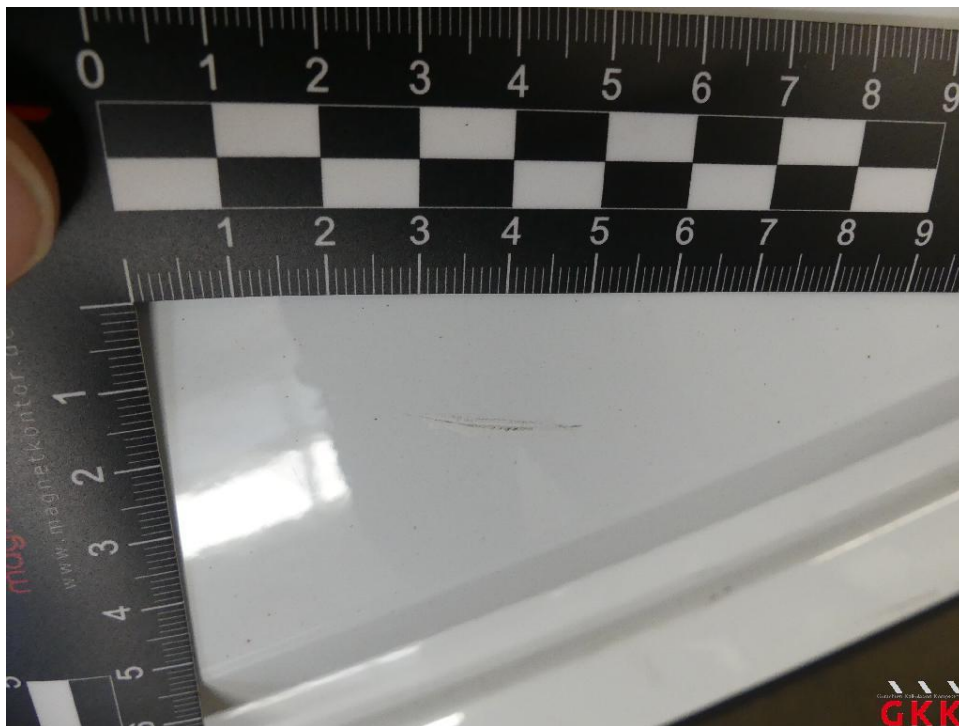
Bild 20 Heckklappe, Blende -lackiert-, verkratzt, lackieren

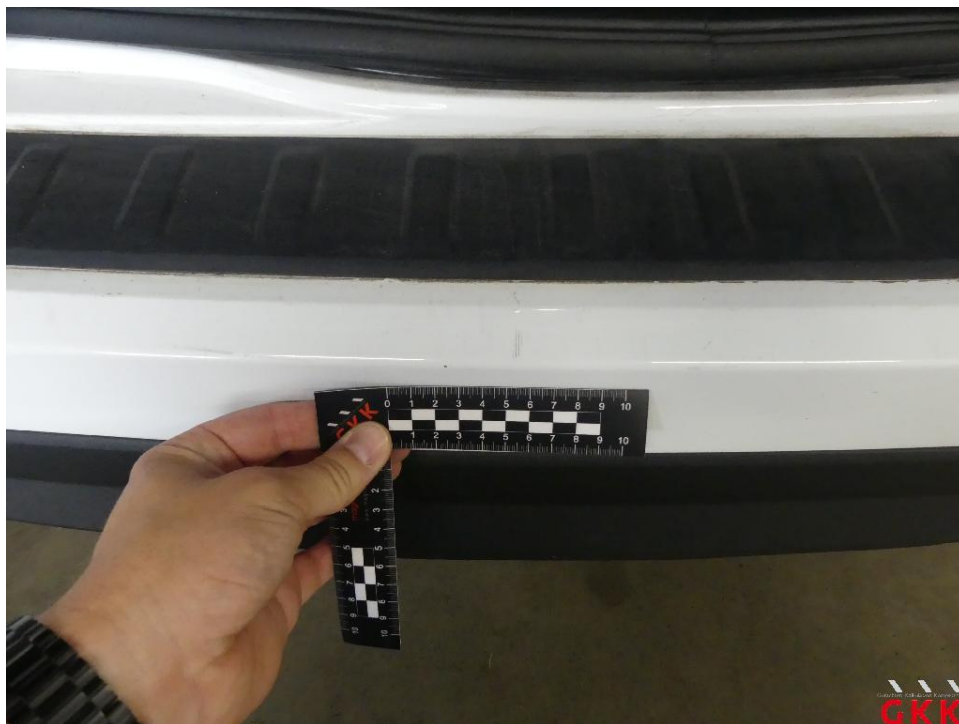
| <b>Front</b> (Angaben ohne MwSt.) | Reparaturkosten | MW |
|---|---|---|
| Stoßfänger hinten Verkleidung -lackiert-, verkratzt, lackieren (Bild 21, Bild 22, Bild 23) | 592,25 € | 325,74 € |

Bild 21 Stoßfänger hinten, Verkleidung -lackiert-, verkratzt, lackieren

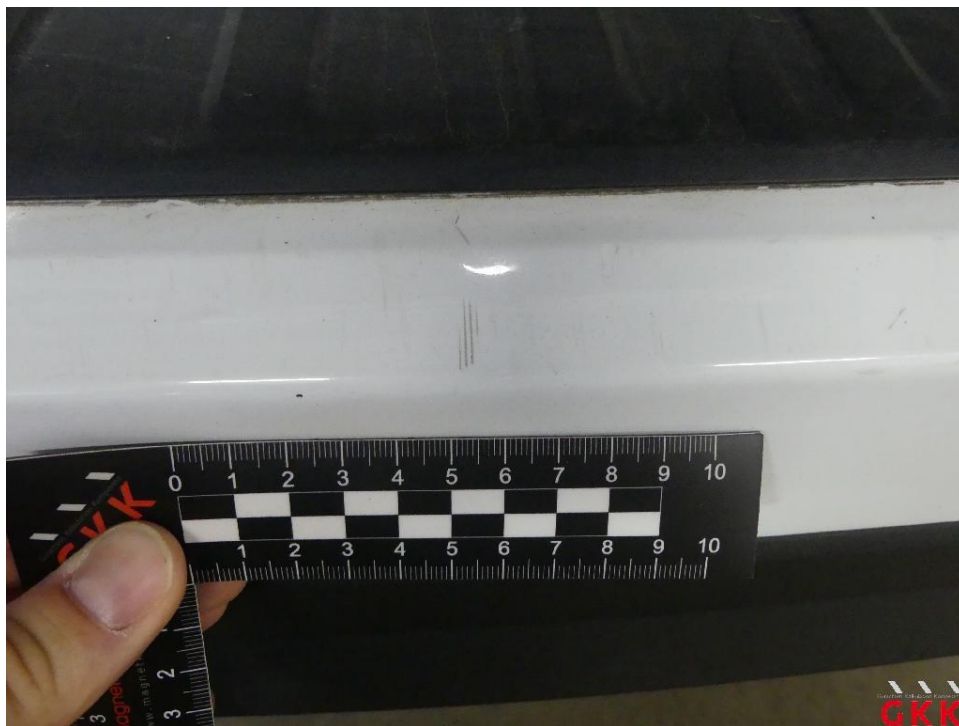
Bild 22 Stoßfänger hinten, Verkleidung -lackiert-, verkratzt, lackieren

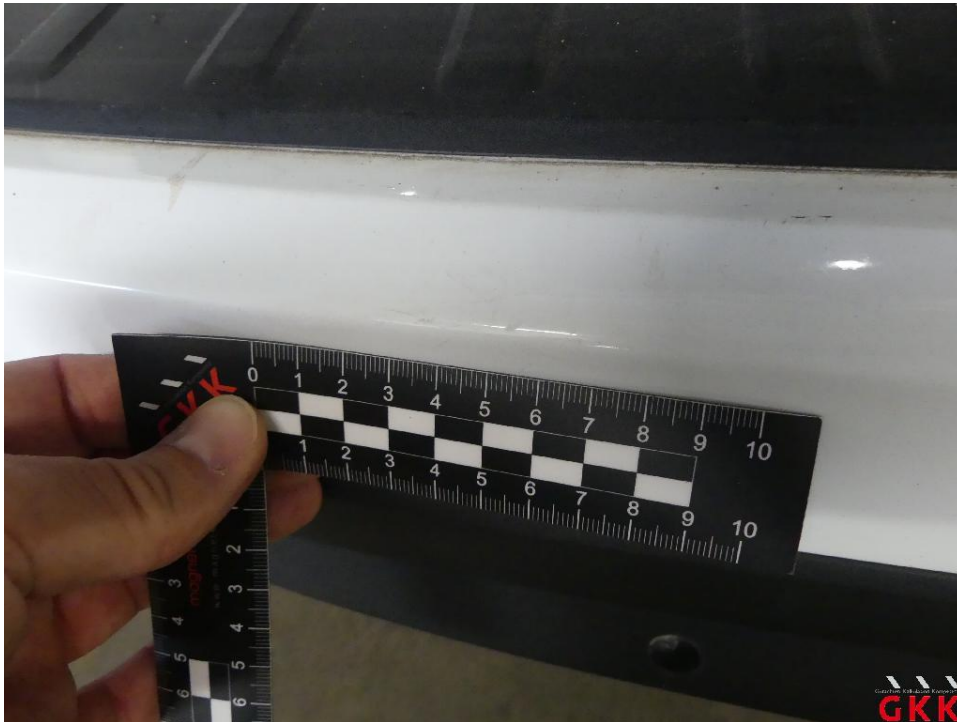
Bild 23 Stoßfänger hinten, Verkleidung -lackiert-, verkratzt, lackieren

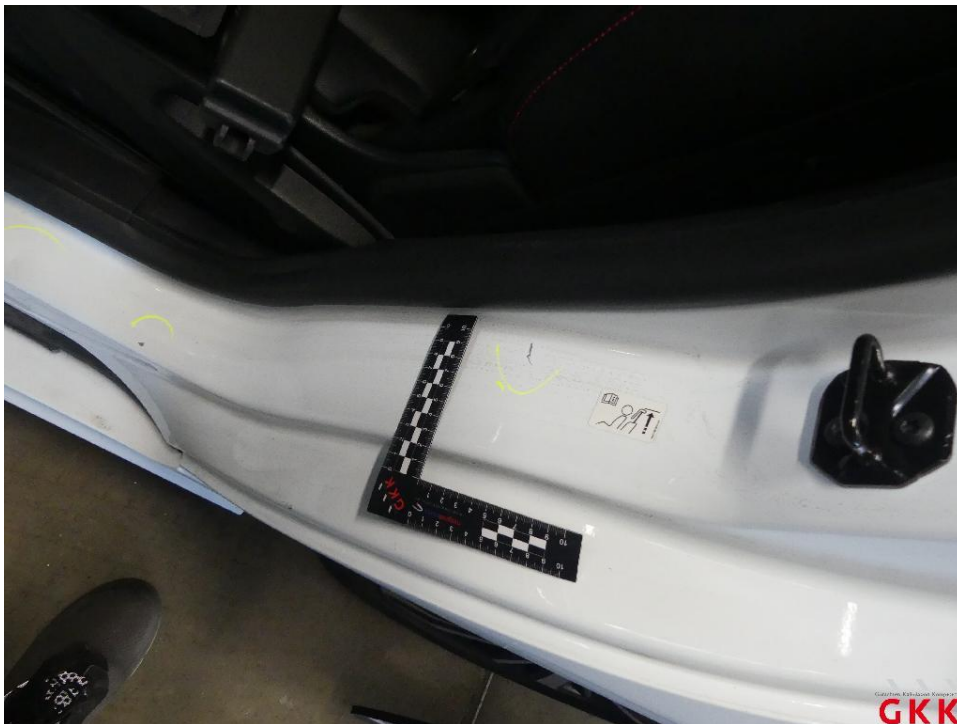
| <b>Front</b> (Angaben ohne MwSt.) | Reparaturkosten | MW |
|---|---|---|
| Tür hinten links Einstieg, verkratzt, Smartrepair (Bild 24, Bild 25, Bild 26) | 80,00 € | 80,00 € |

Bild 24 Tür hinten links, Einstieg, verkratzt, Smartrepair

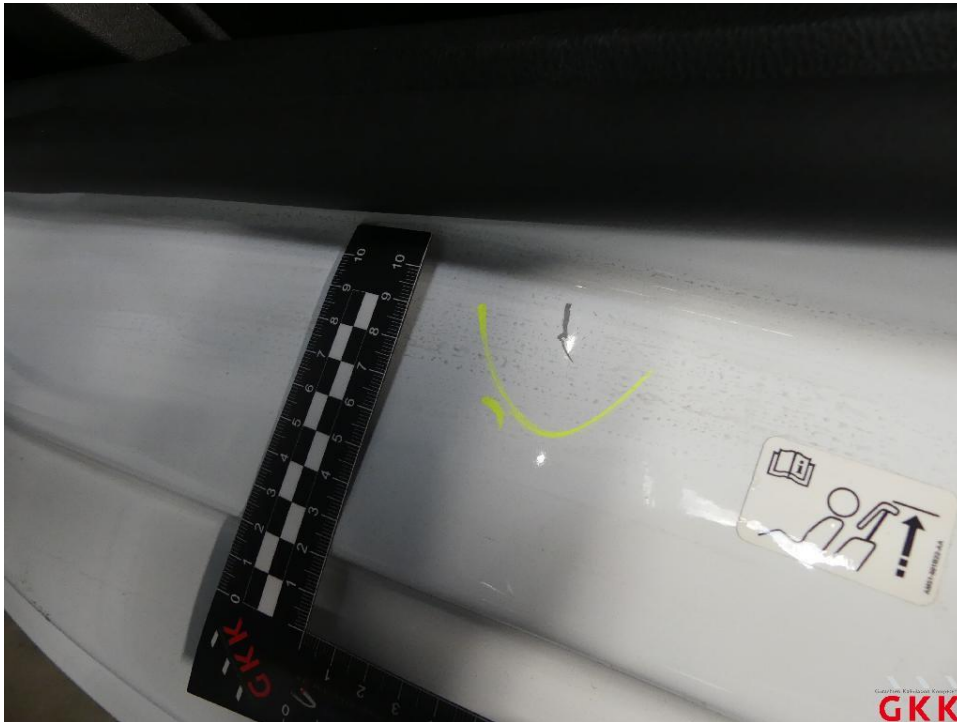
Bild 25 Tür hinten links, Einstieg, verkratzt, Smartrepair

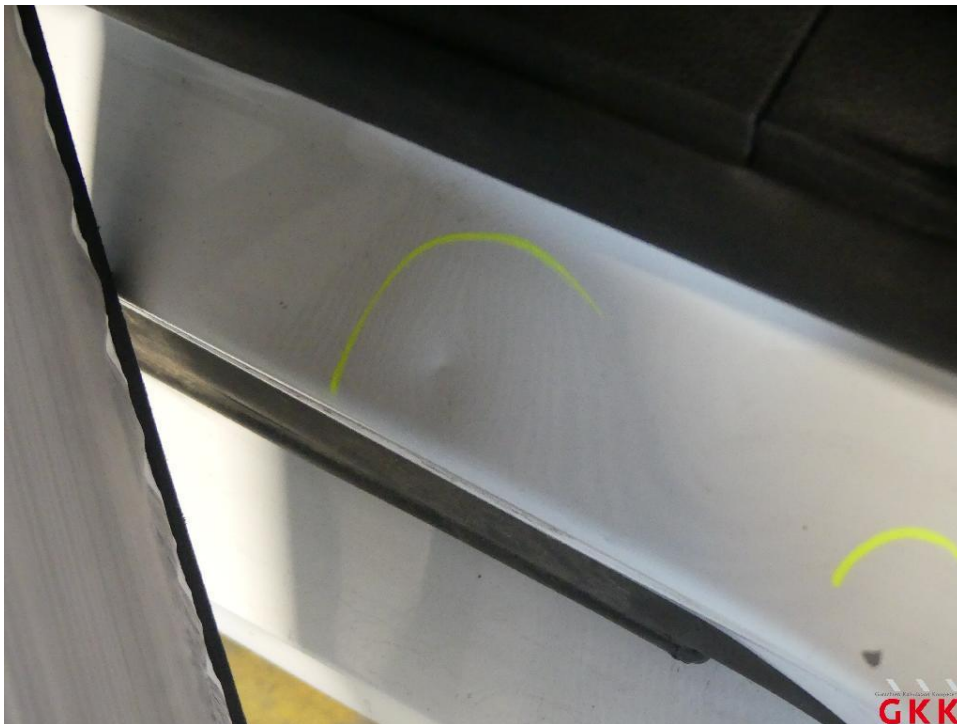
Bild 26 Tür hinten links, Einstieg, verkratzt, Smartrepair

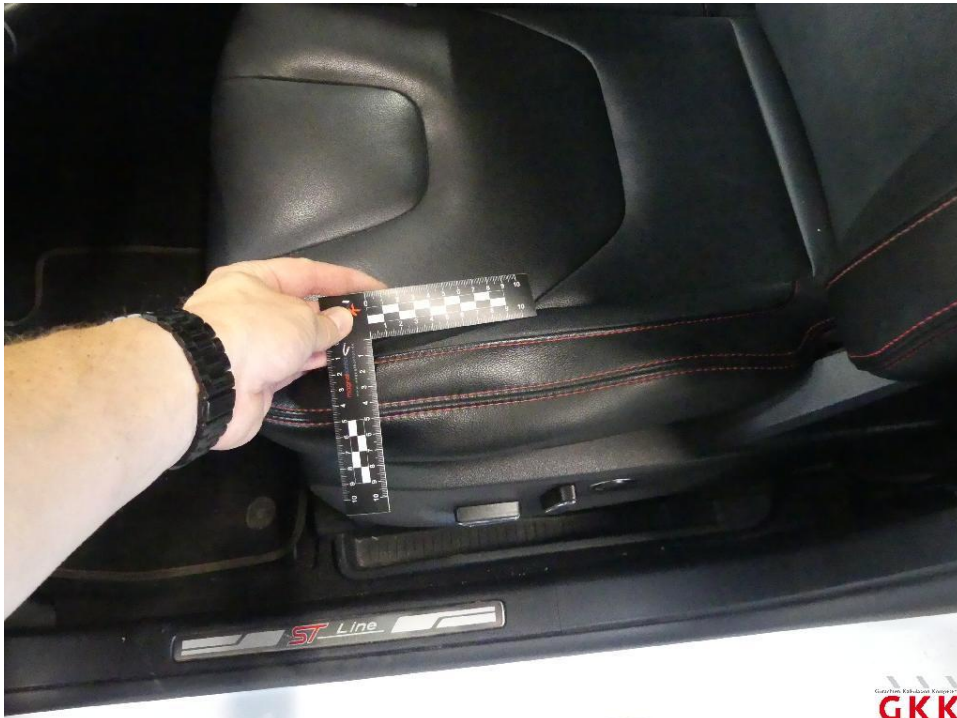
| <b>Front</b> (Angaben ohne MwSt.) | Reparaturkosten | MW |
|---|---|---|
| Sitz vorne links Polster Sitzkissen, beschädigt, ersetzen (Bild 27, Bild 28, Bild 29) | 326,98 € | 179,84 € |

Bild 27 Sitz vorne links, Polster Sitzkissen, beschädigt, ersetzen

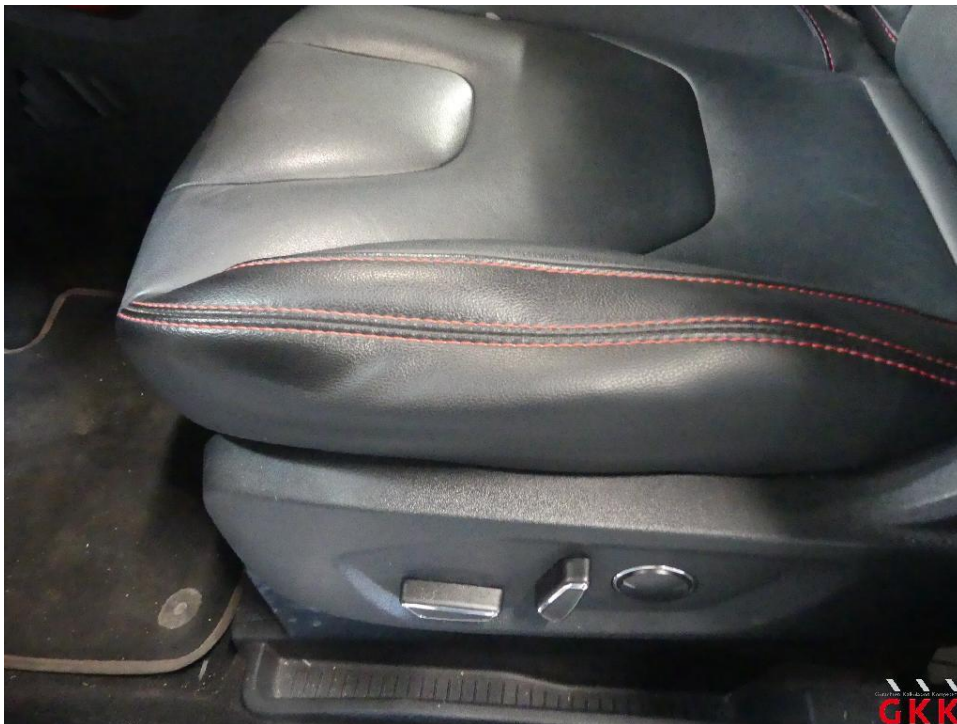
Bild 28 Sitz vorne links, Polster Sitzkissen, beschädigt, ersetzen

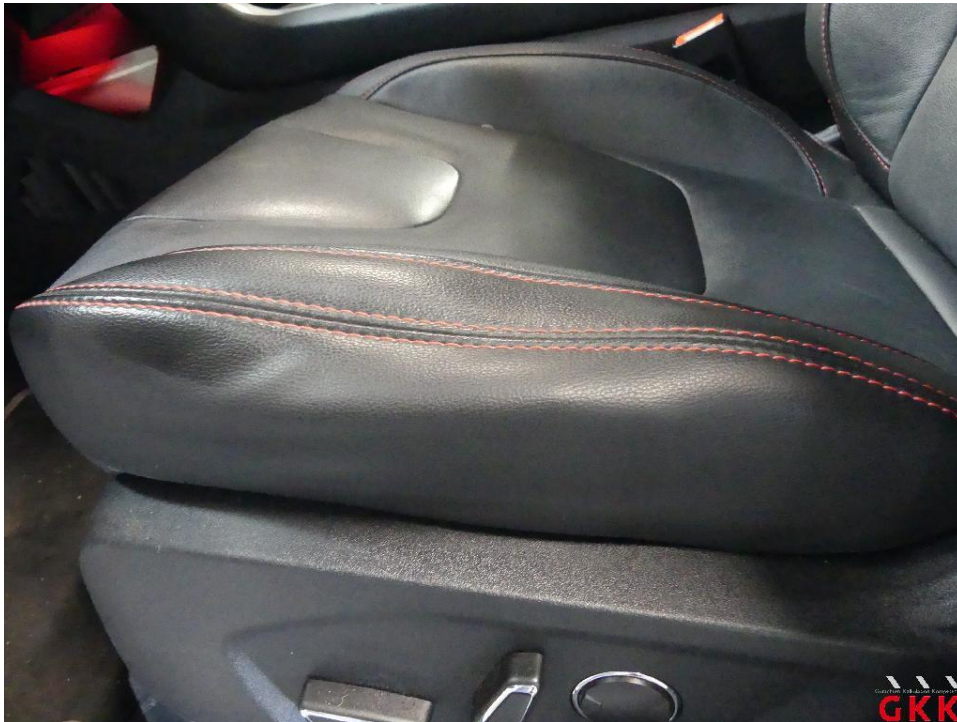
Bild 29 Sitz vorne links, Polster Sitzkissen, beschädigt, ersetzen
