## EG-Übereinstimmungsbescheinigung

LVV Nr 5571447  
Hersteller BMW  
Model 3 series  
Variante M Sport 320 d MHEV  
Listenpreis 33.849,15  
VIN WBA11DY030FM95351  
Erstzulassungsdatum 1.5.2022  
Kennzeichen HAM P1284

# Zustandsbericht / Minderwertgutachten

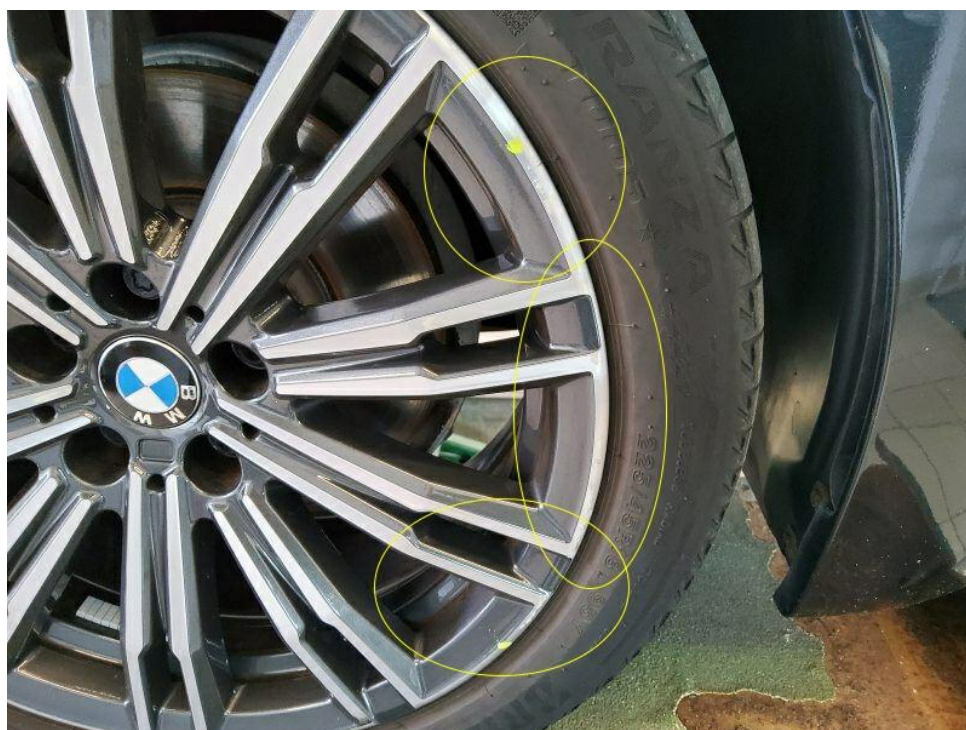
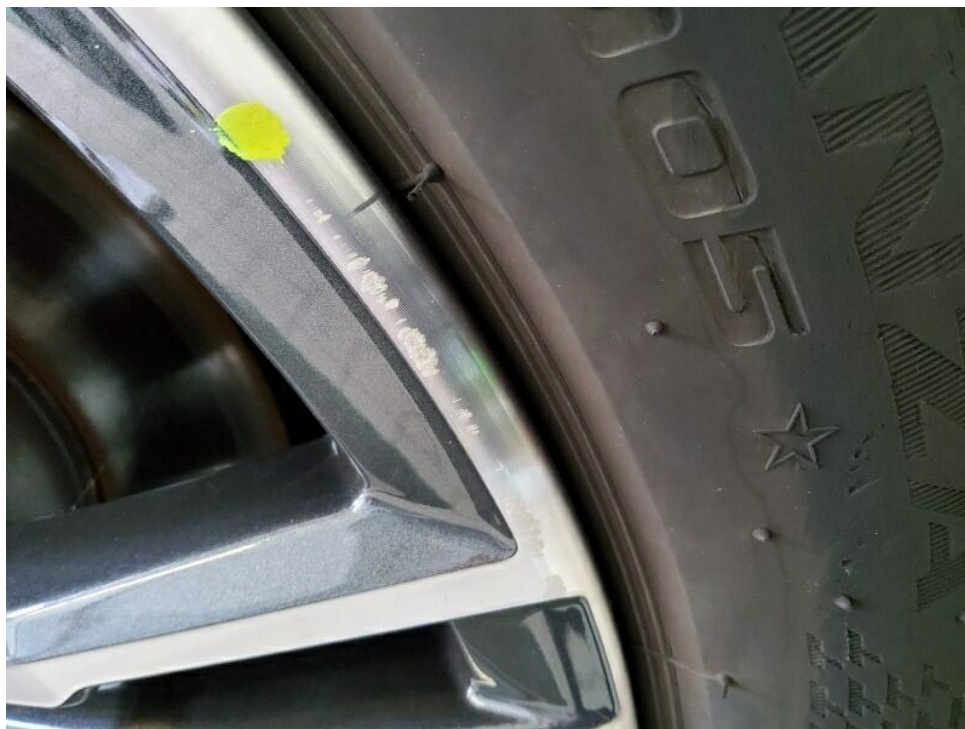
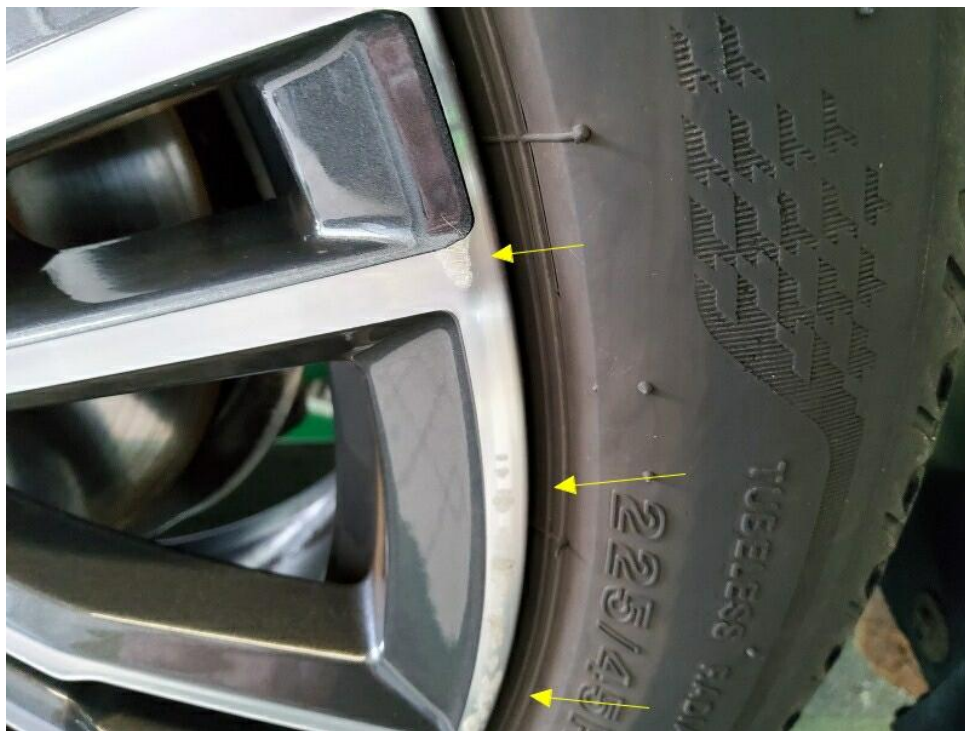
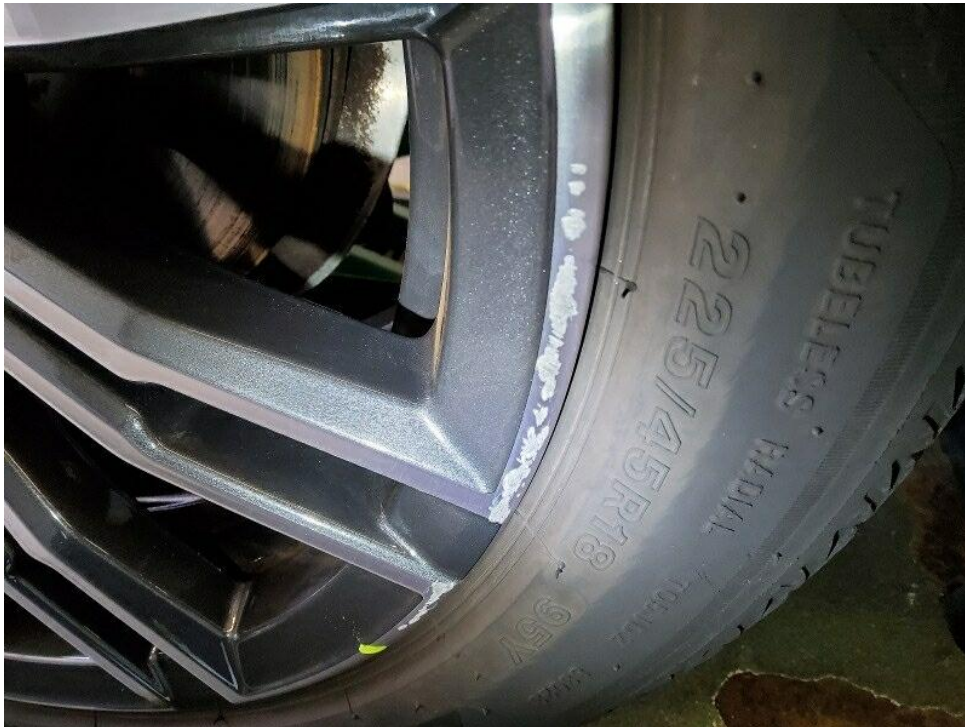
Bild 14 : Glanzgedrehte Felge vorne rechts umlaufende Verschrammungen

Bild 15 : Glanzgedrehte Felge vorne rechts umlaufende Verschrammungen

Bild 16 : Glanzgedrehte Felge vorne rechts umlaufende Verschrammungen

Bild 17 : Glanzgedrehte Felge vorne rechts umlaufende Verschrammungen

1. Glanzgedrehte Felge vorne rechts  
umlaufende Verschrämmungen,  
erneuern (Bild 14, 15, 16, 17)
2. Seitenwand hinten rechts "harte" Delle  
mit Lackbeschädigung, instandsetzen  
(Bild 23, 24, 25)

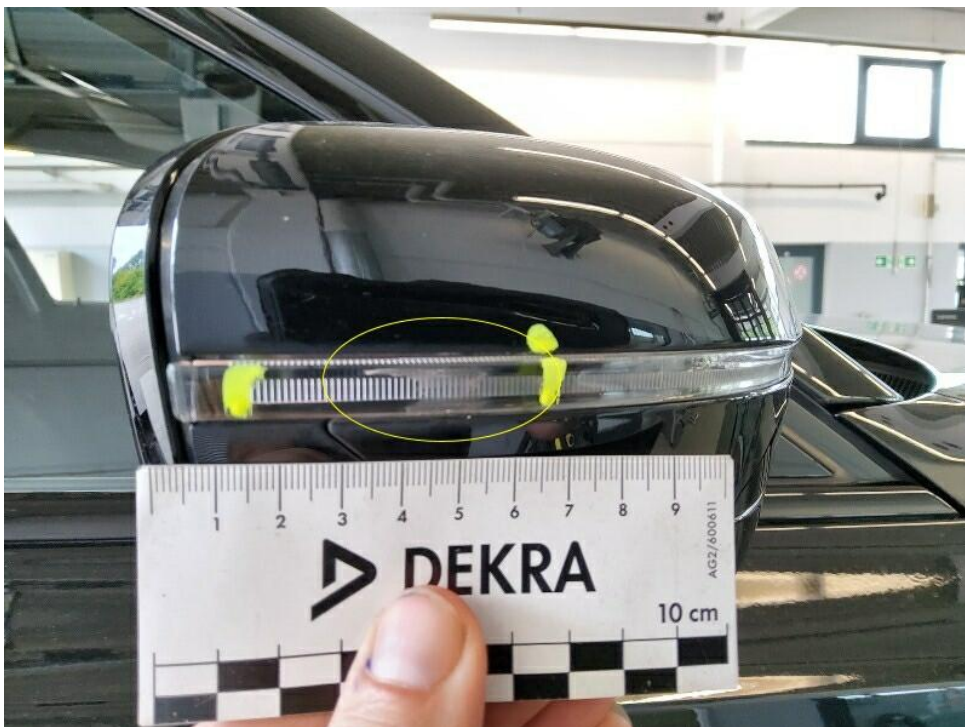
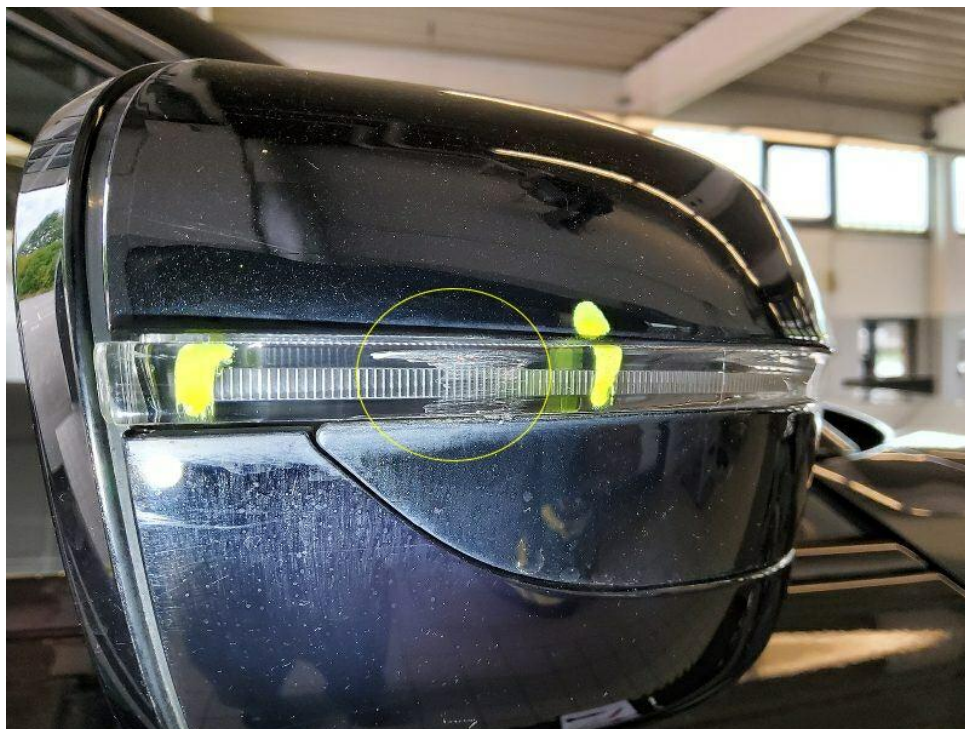
Bild 18 : Spiegelblinker rechts oberflächige Schramme ohne Beeinträchtigung der Funktion

Bild 19 : Spiegelblinker rechts oberflächige Schramme ohne Beeinträchtigung der Funktion

Spiegel blinker rechts oberflächige Schramme  
ohne Beeinträchtigung der Funktion (Bild 18,  
19)  
Tür hinten rechts zwei "weiche" Dellen (Bild 20,  
21, 22)  
Ladekante oberflächige Kratzer, polieren (Bild  
26, 27, 28)

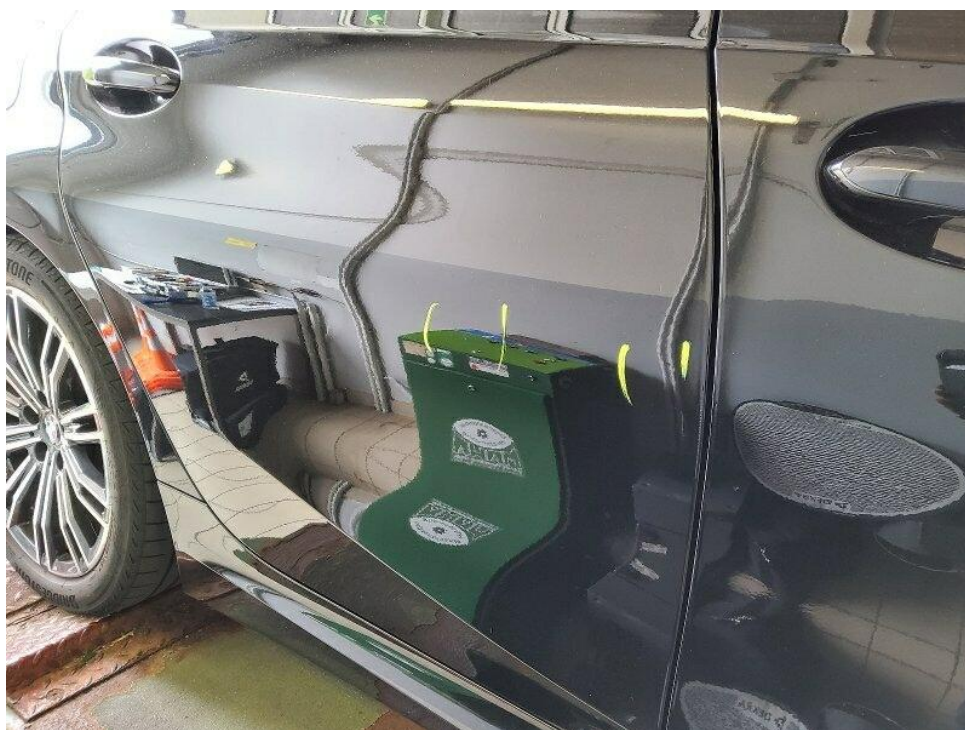
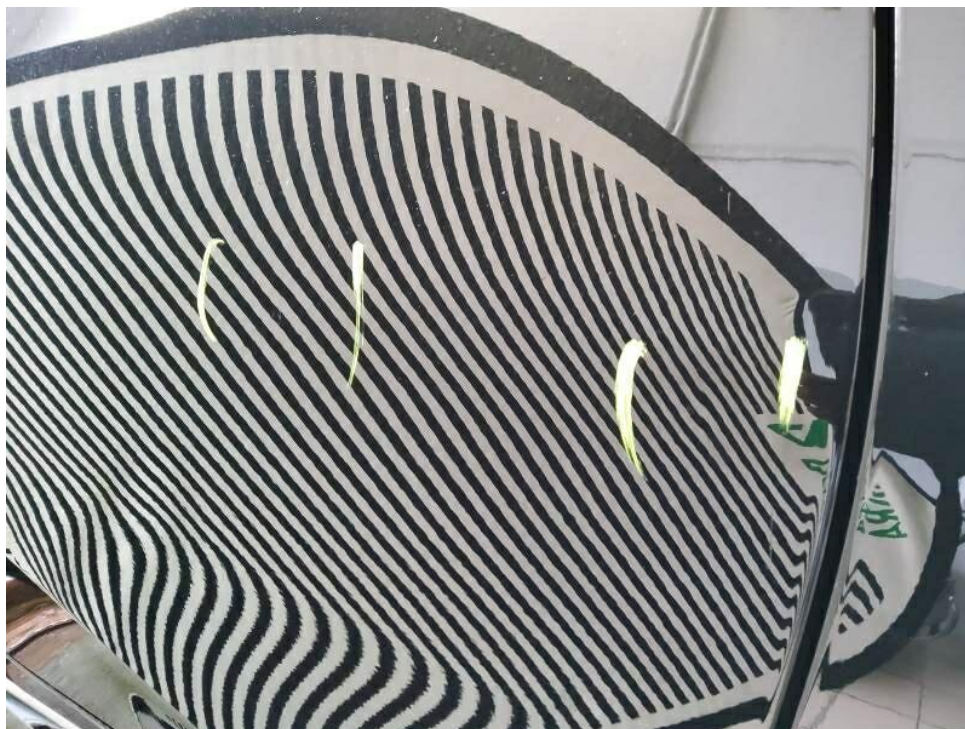
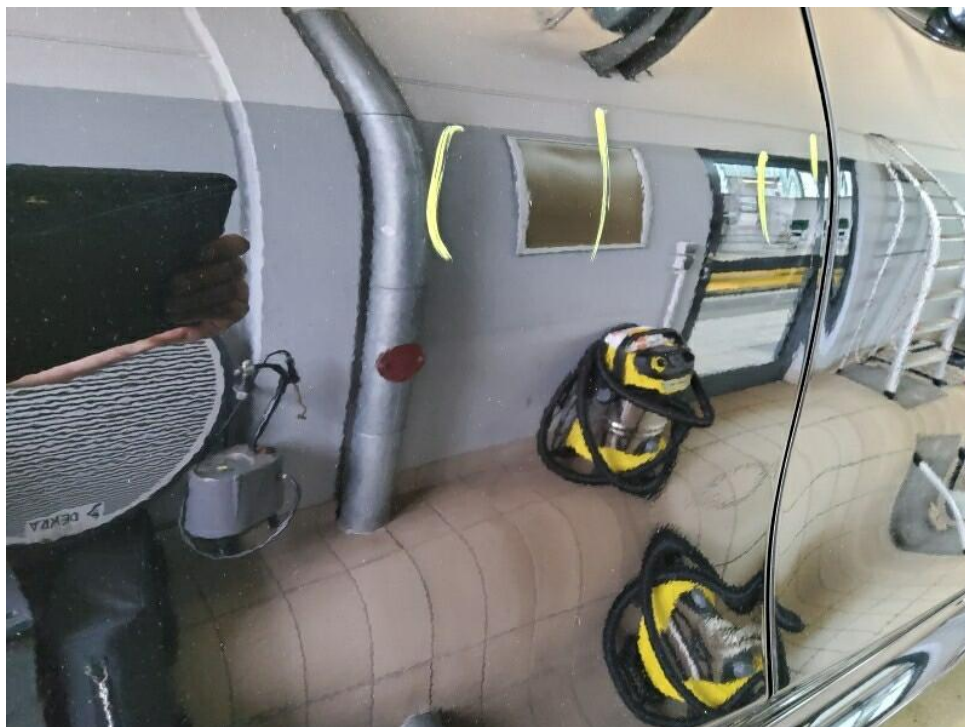
Bild 20 : Tür hinten rechts zwei "weiche" Dellen

Bild 21 : Tür hinten rechts zwei "weiche" Dellen

Bild 22 : Tür hinten rechts zwei "weiche" Dellen

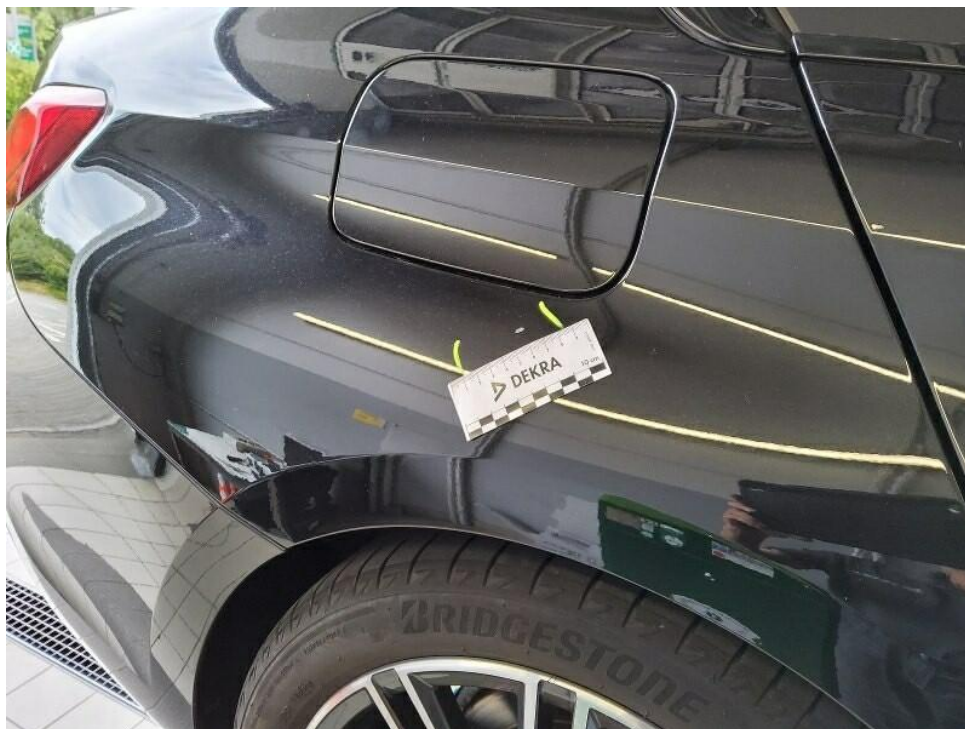
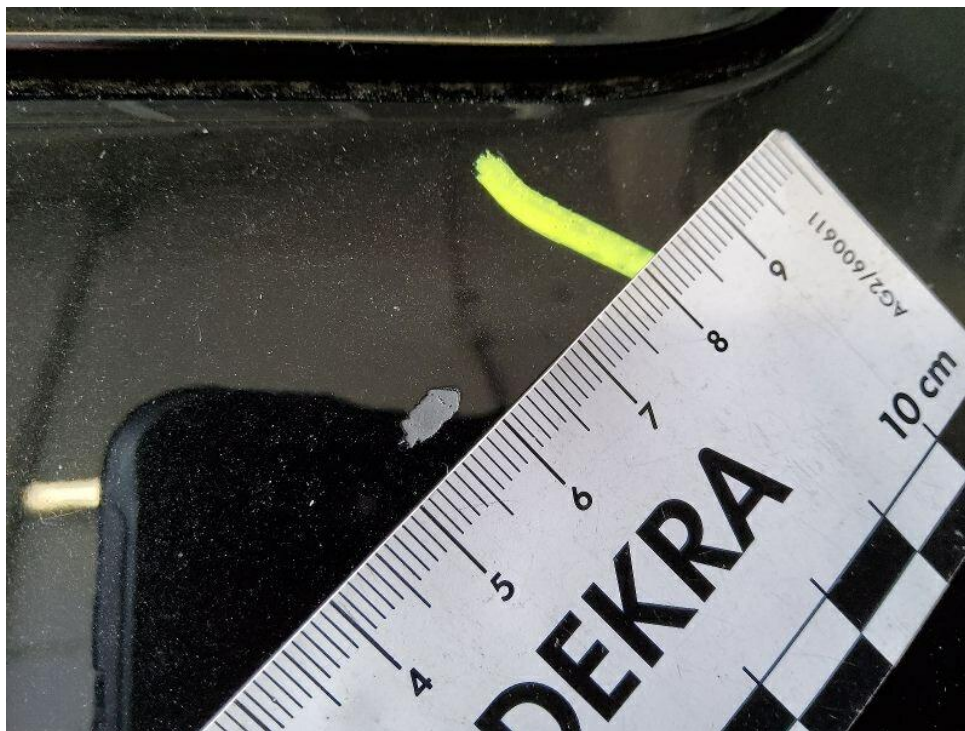
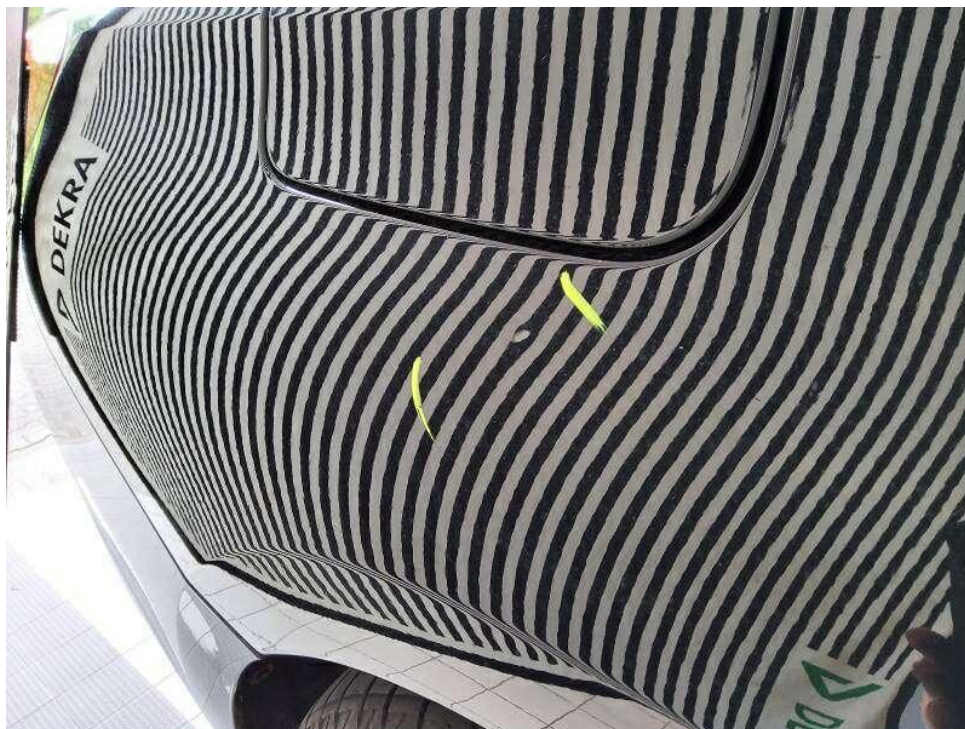
Bild 23 : Seitenwand hinten rechts "harte" Delle mit Lackbeschädigung

Bild 24 : Seitenwand hinten rechts "harte" Delle mit Lackbeschädigung

Bild 25 : Seitenwand hinten rechts "harte" Delle mit Lackbeschädigung

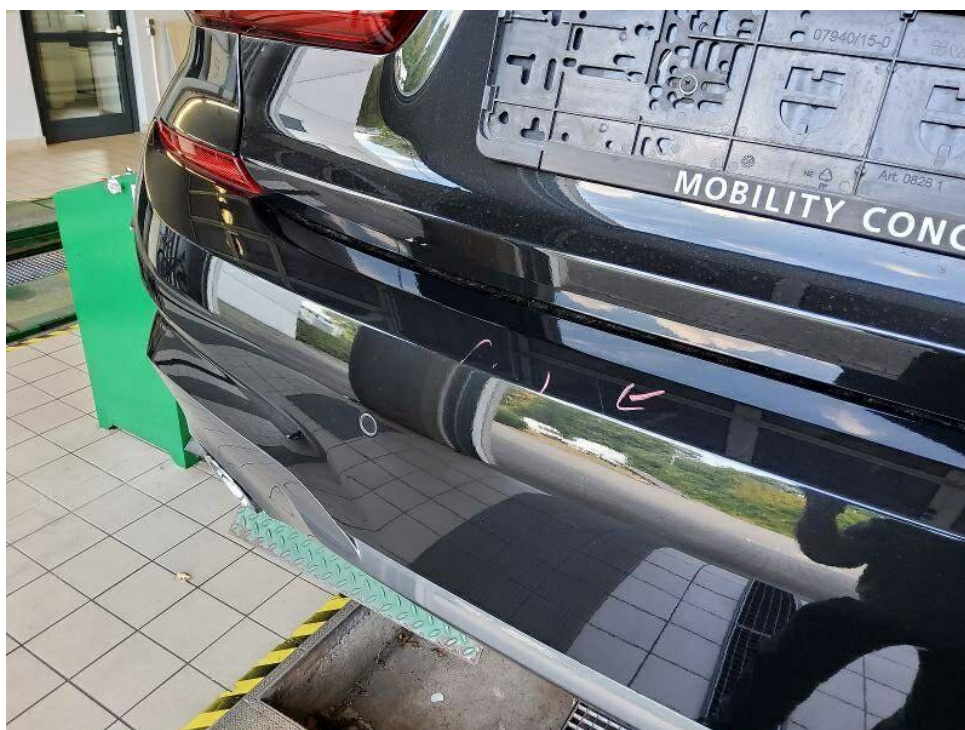
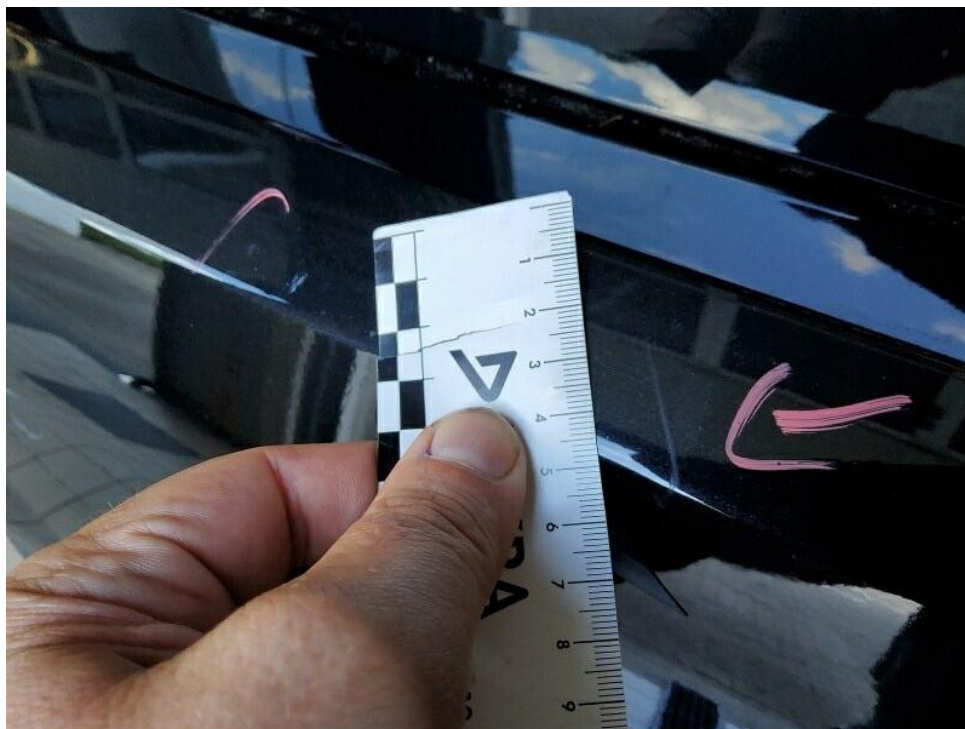
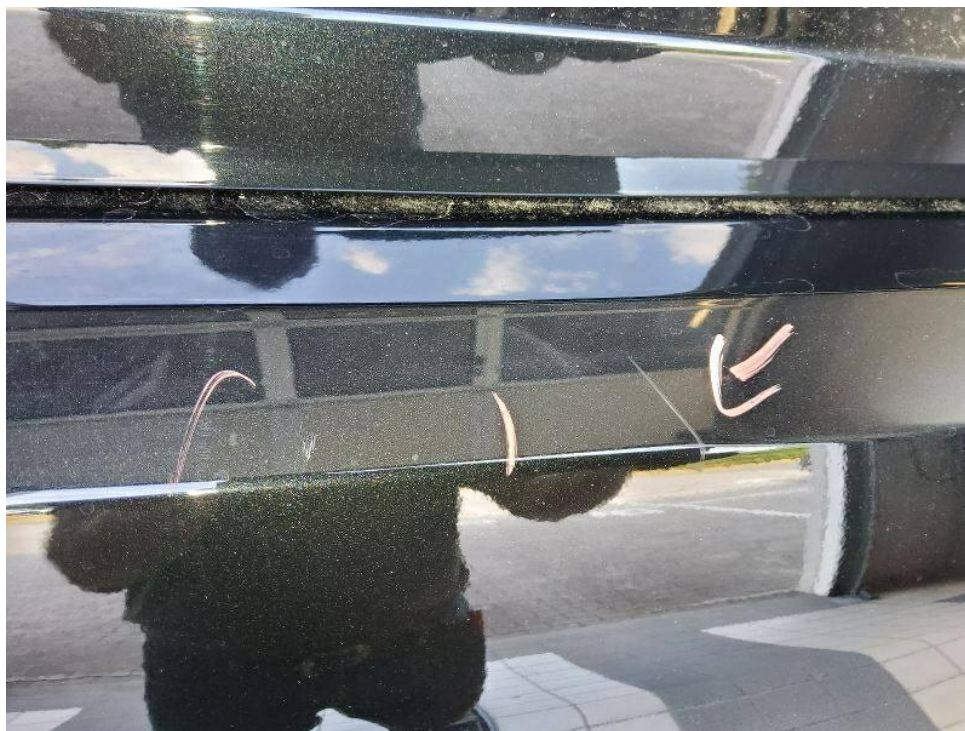
Bild 26 : Ladekante oberflächige Kratzer

Bild 27 : Ladekante oberflächige Kratzer

Bild 28 : Ladekante oberflächige Kratzer

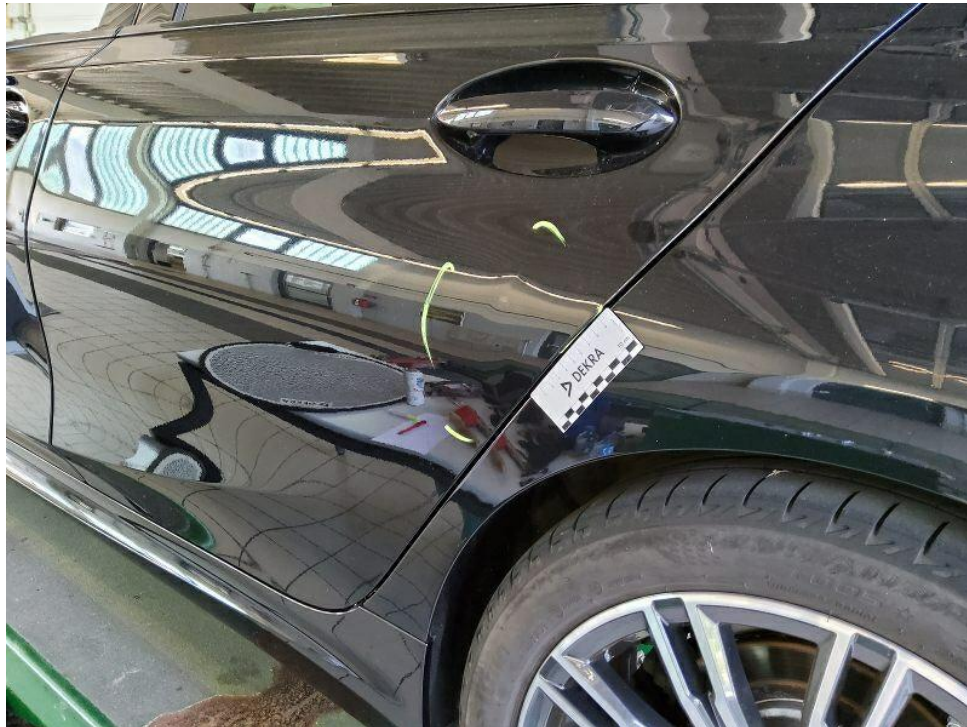
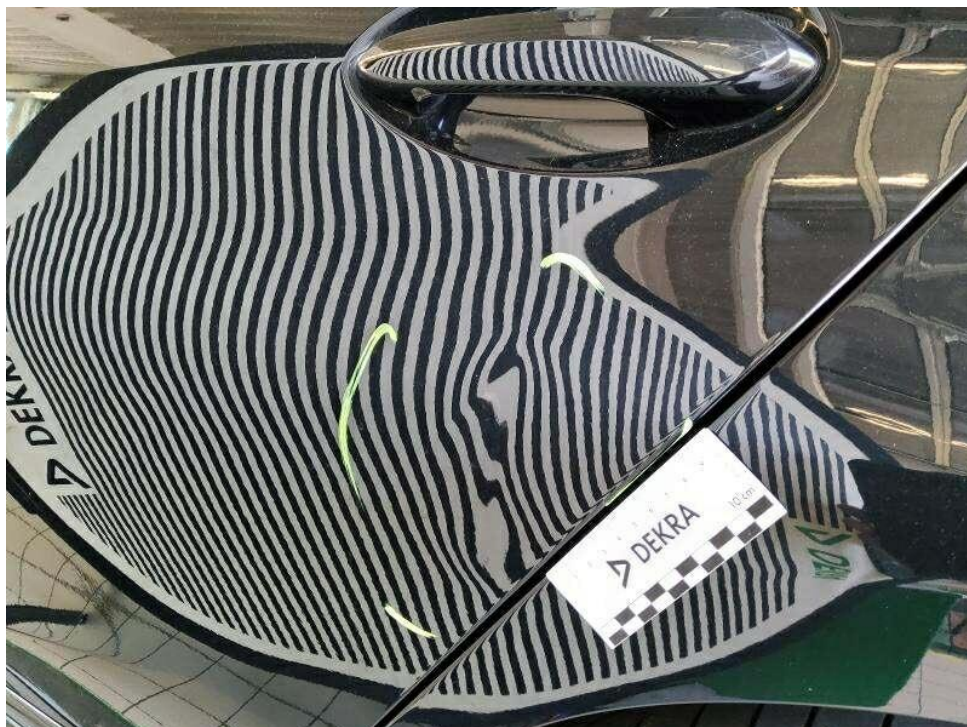
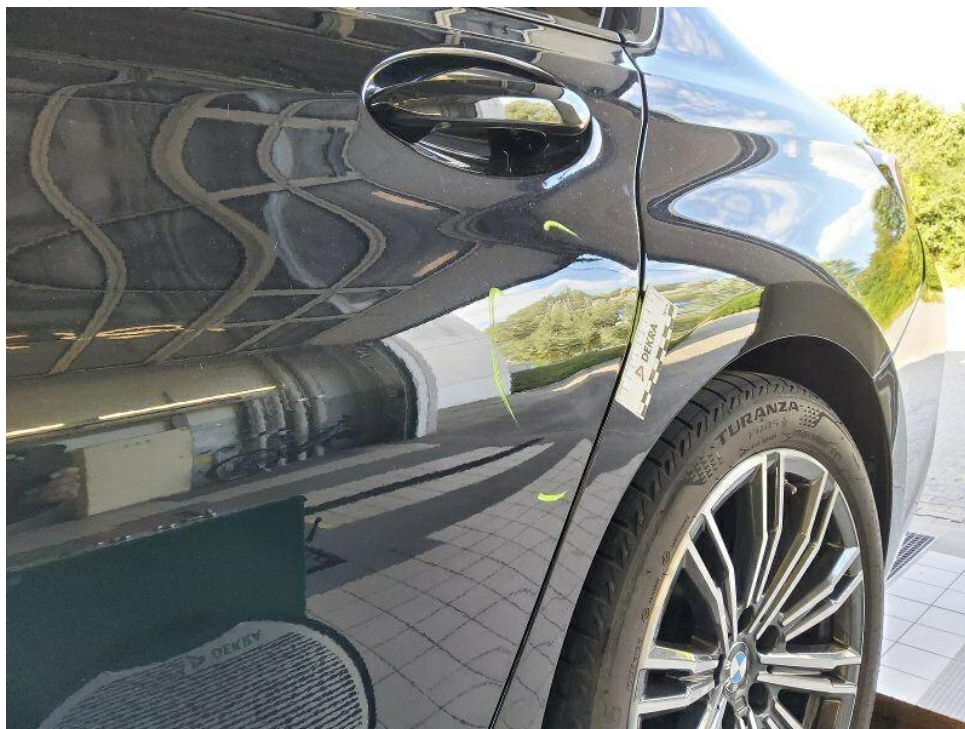
Bild 29 : Tür hinten links eingedrückt - Unfallschaden

Bild 30 : Tür hinten links eingedrückt - Unfallschaden

Bild 31 : Tür hinten links eingedrückt - Unfallschaden

3. Tür hinten links eingedrückt -  
Unfallschaden, instandsetzen (Bild 29,  
30, 31)
4. Einstiegsschweller vorne links tiefer  
Kratzer bis Grundierung, smart repair  
(Bild 32, 33)

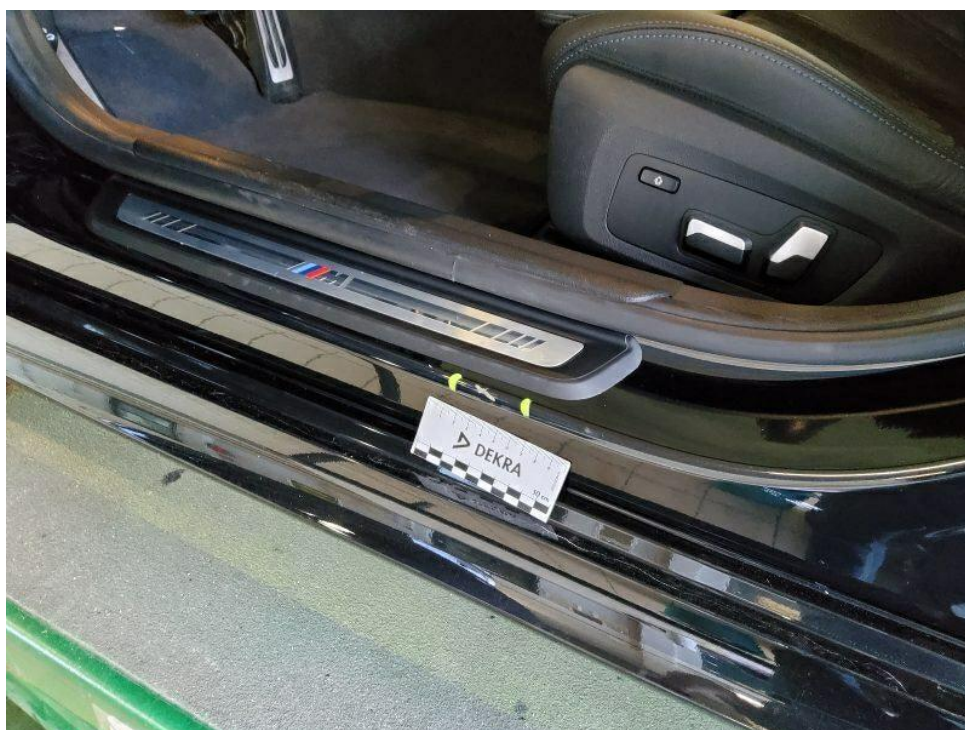
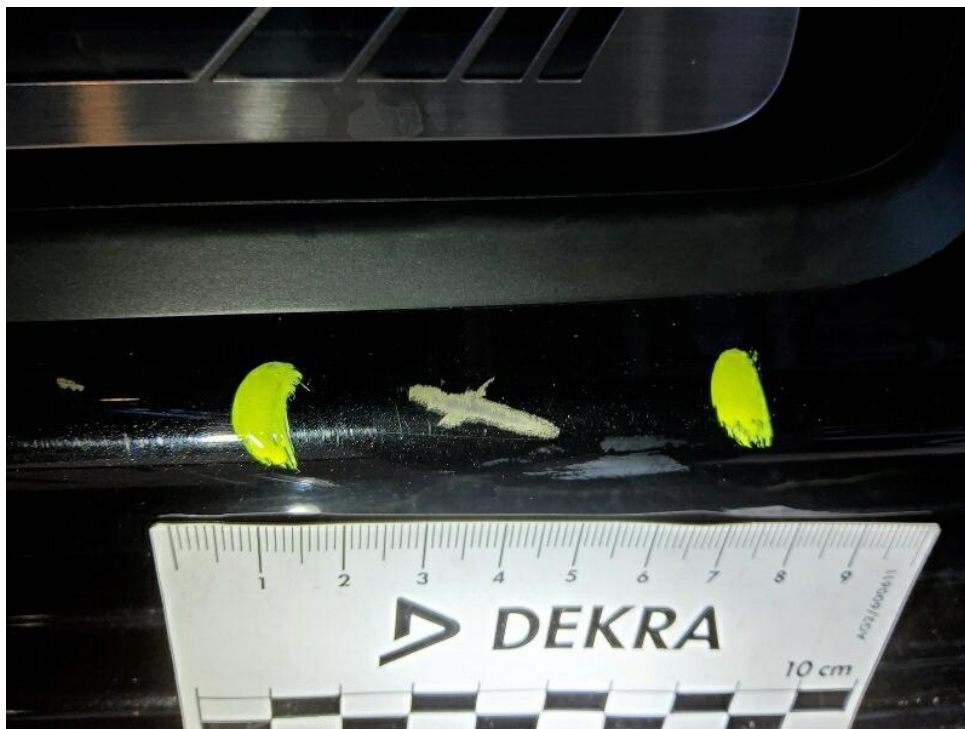
Bild 32 : Einstiegsschweller vorne links tiefer Kratzer bis Grundierung

Bild 33 : Einstiegsschweller vorne links tiefer Kratzer bis Grundierung

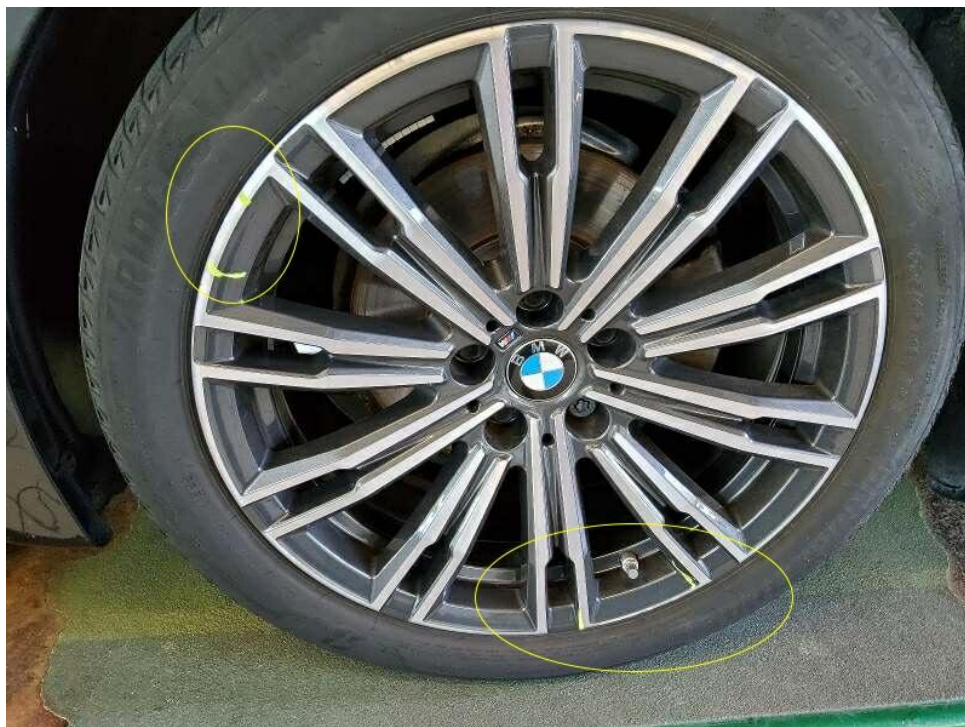
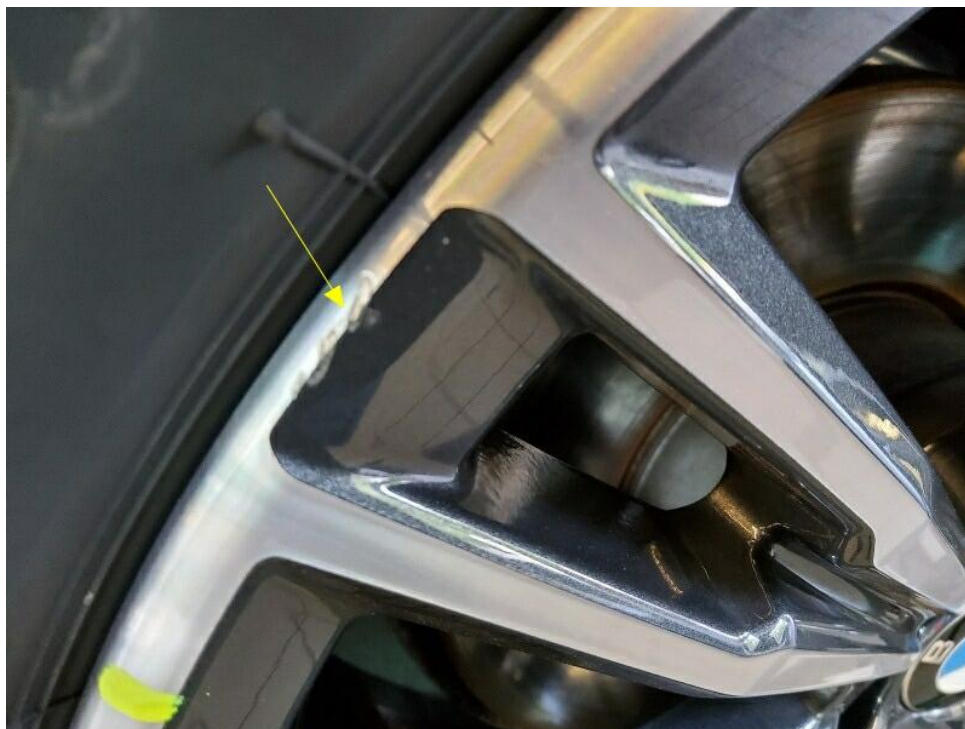
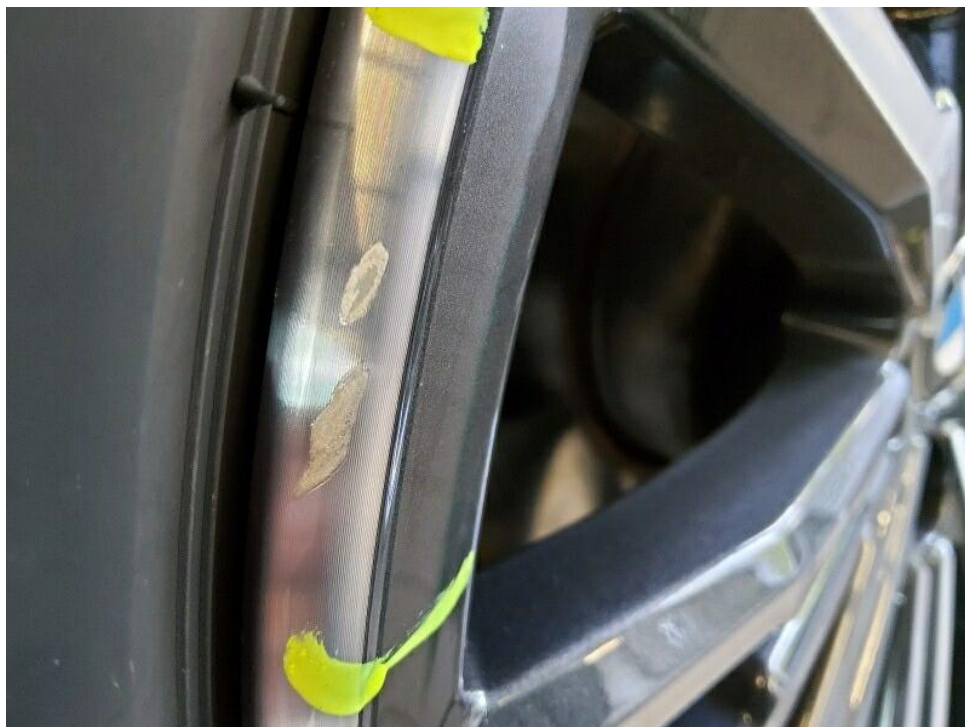
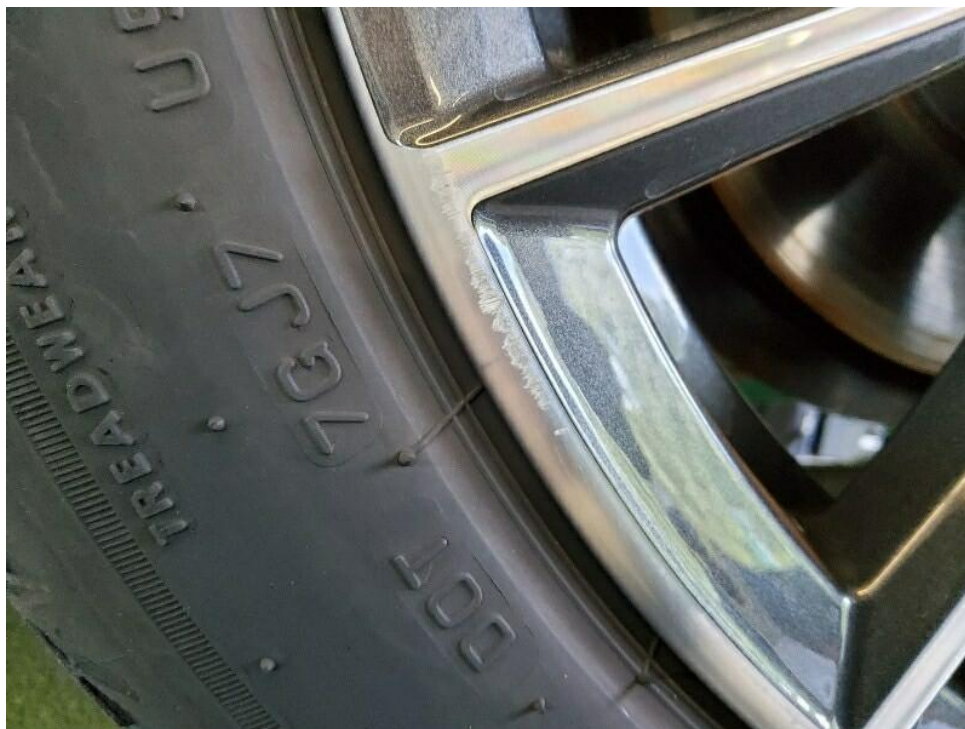
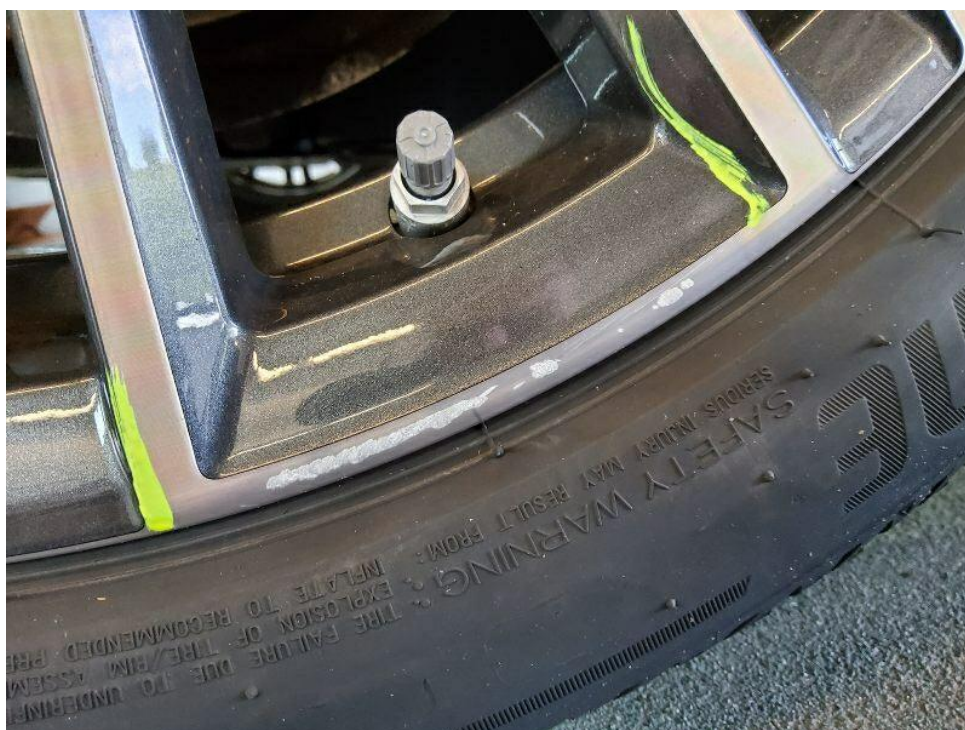
Bild 34 : Glanzgedrehte Felge vorne links umlaufende Verschrammungen

Bild 35 : Glanzgedrehte Felge vorne links umlaufende Verschrammungen

Bild 36 : Glanzgedrehte Felge vorne links umlaufende Verschrammungen

Bild 37 : Glanzgedrehte Felge vorne links umlaufende Verschrammungen

Bild 38 : Glanzgedrehte Felge vorne links umlaufende Verschrammungen

5. Frontstoßfängerverkleidung linksseitig  
Lackabplatzung sowie rechts  
Verschrämmung, lackieren mit  
Lackaufbau (Bild 39, 40, 41, 42, 43,  
44)
6. Glanzgedrehte Felge vorne links  
umlaufende Verschrämmungen,  
erneuern (Bild 34, 35, 36, 37, 38)

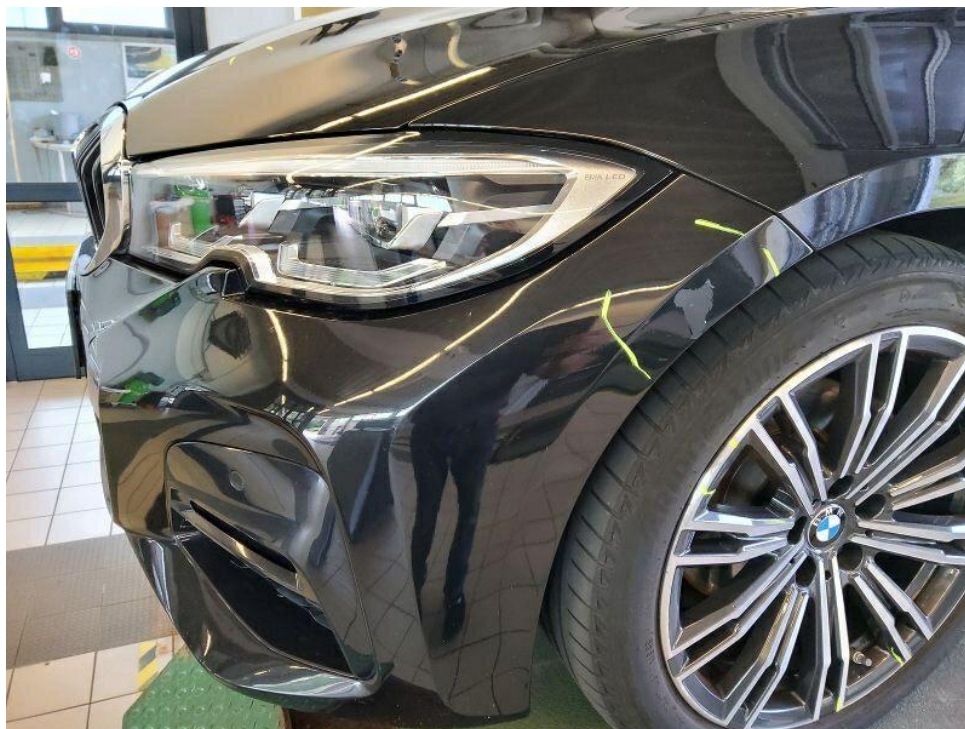
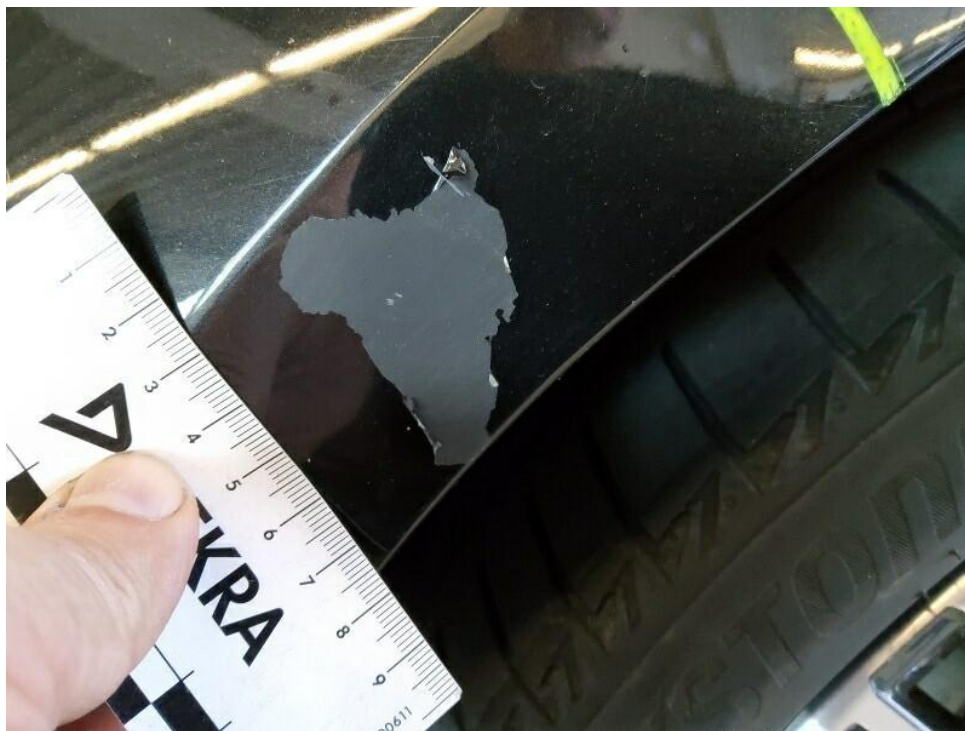
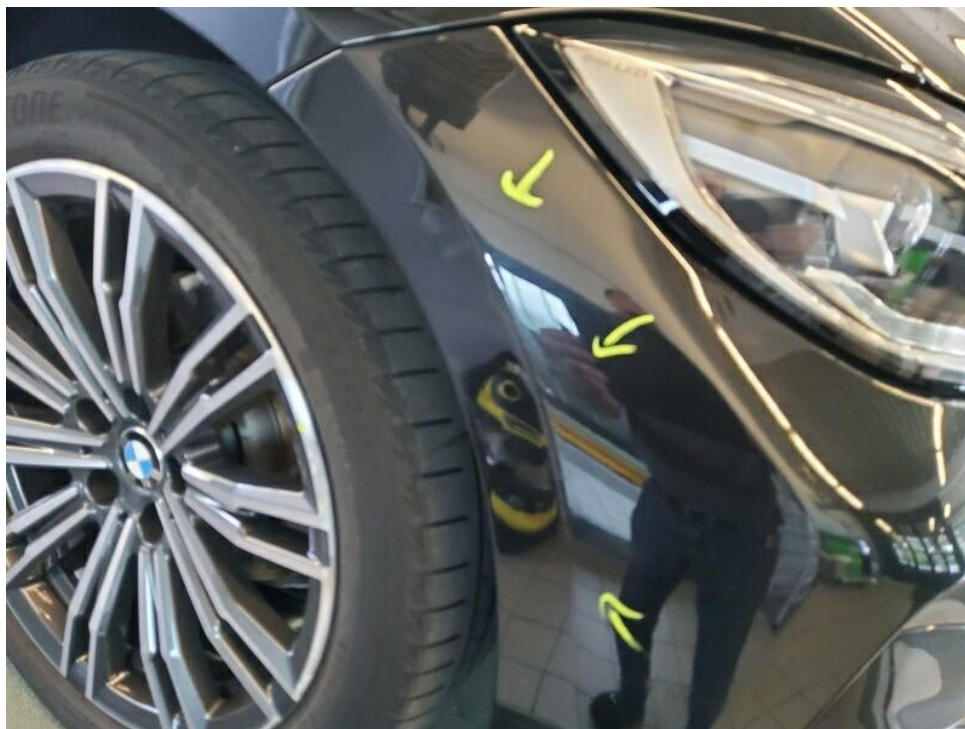
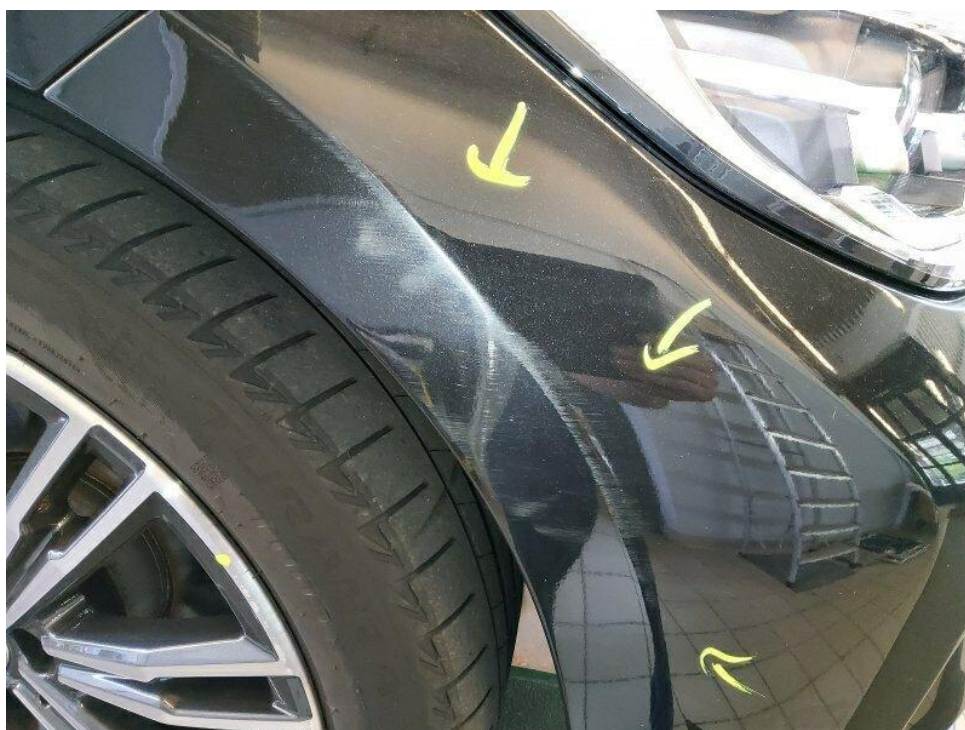
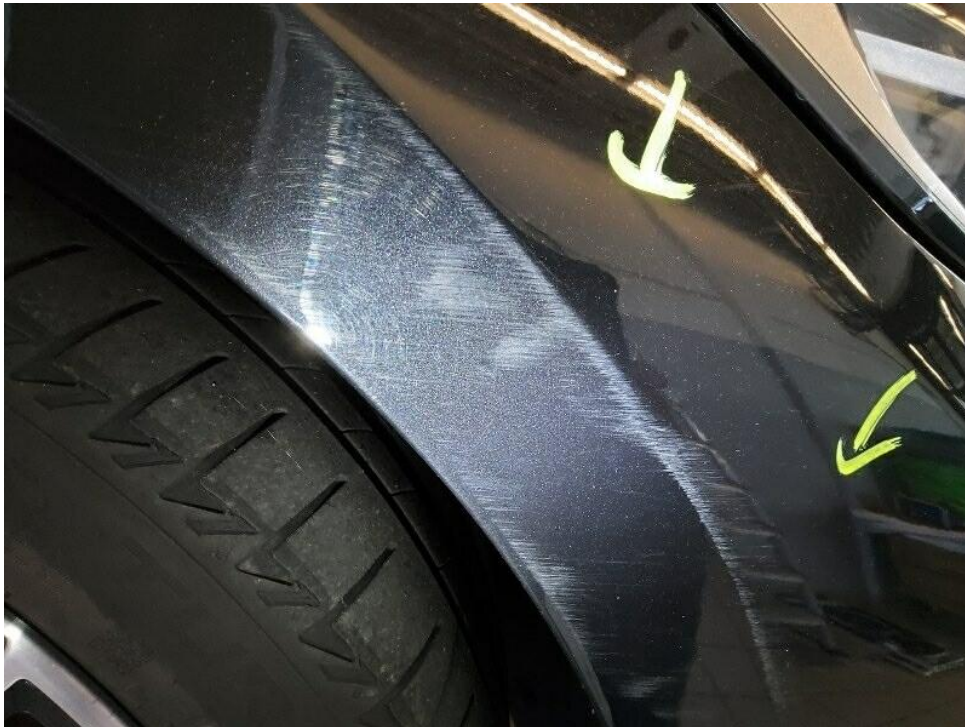
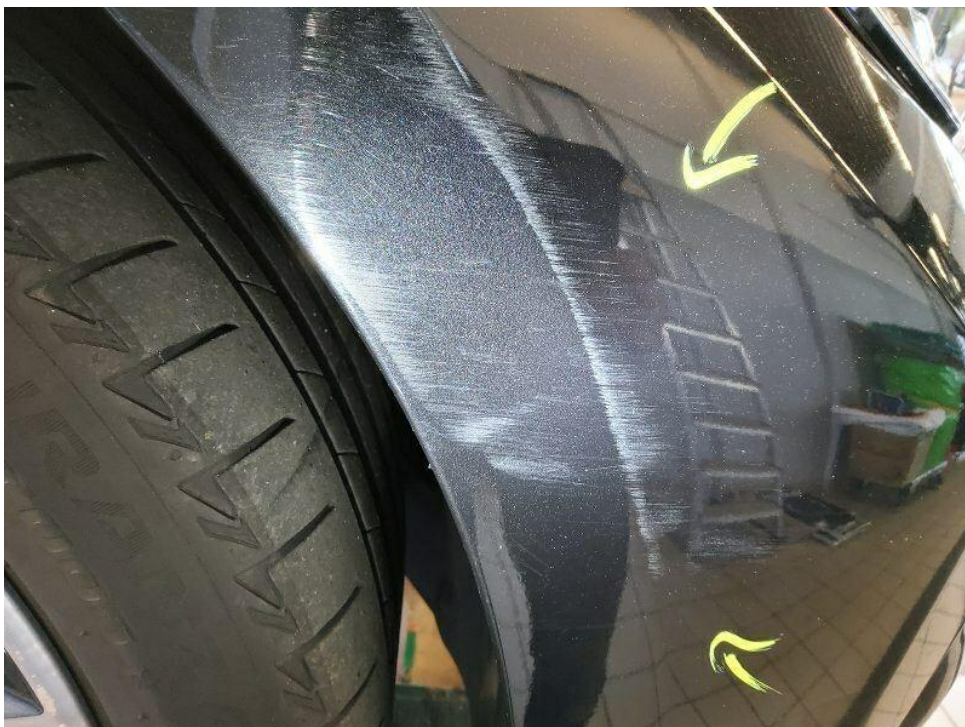
Bild 39 : Frontstoßfängerverkleidung linksseitig Lackabplatzung sowie rechts Verschrammung

Bild 40 : Frontstoßfängerverkleidung linksseitig Lackabplatzung sowie rechts Verschrammung

Bild 41 : Frontstoßfängerverkleidung linksseitig Lackabplatzung sowie rechts Verschrammung

Bild 42 : Frontstoßfängerverkleidung linksseitig Lackabplatzung sowie rechts Verschrammung

Bild 43 : Frontstoßfängerverkleidung linksseitig Lackabplatzung sowie rechts Verschrammung

Bild 44 : Frontstoßfängerverkleidung linksseitig Lackabplatzung sowie rechts Verschrammung
