## EG-Übereinstimmungsbescheinigung

LVV Nr 5571447  
Hersteller BMW  
Model 3 series  
Variante M Sport 320 d MHEV  
Listenpreis 33.849,15  
VIN WBA11DY030FM95351  
Erstzulassungsdatum 1.5.2022  
Kennzeichen HAM P1284

# Zustandsbericht / Minderwertgutachten

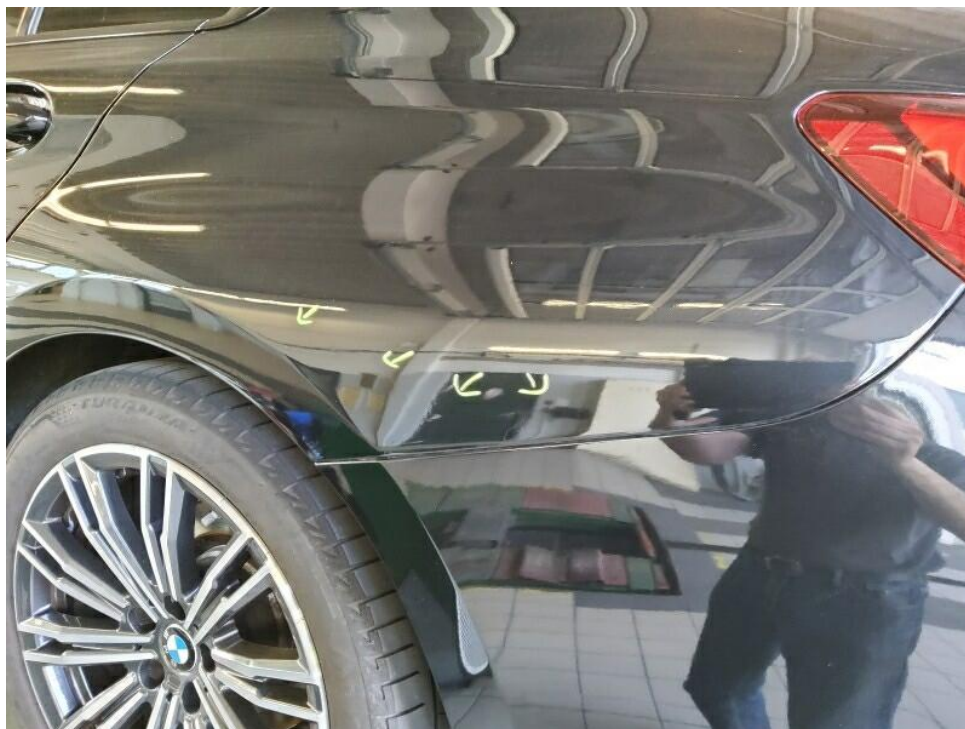
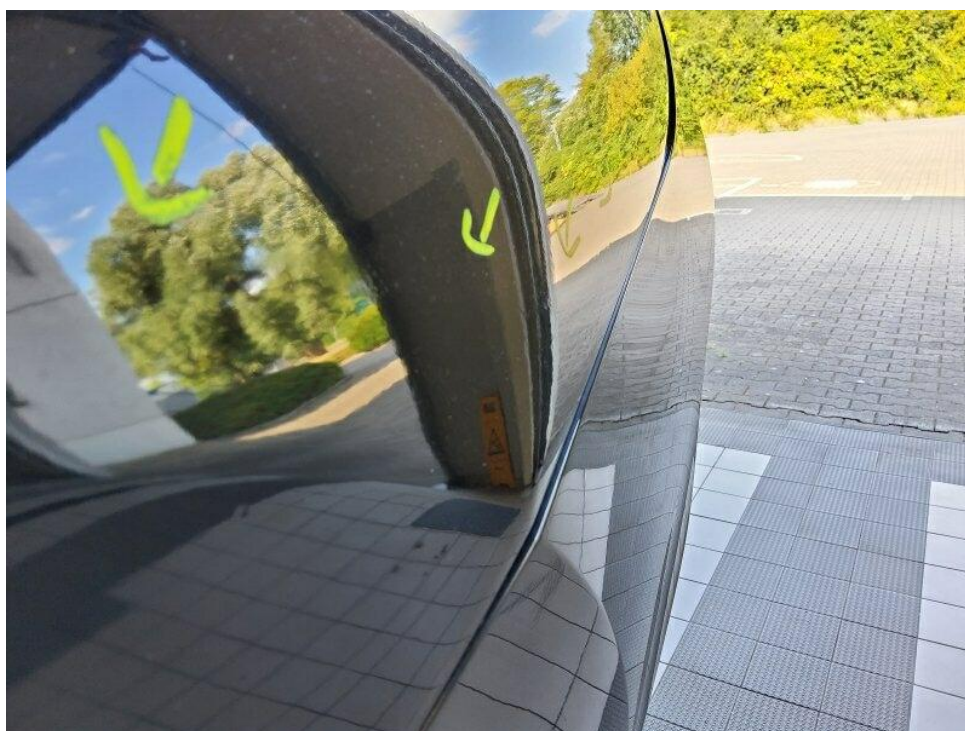
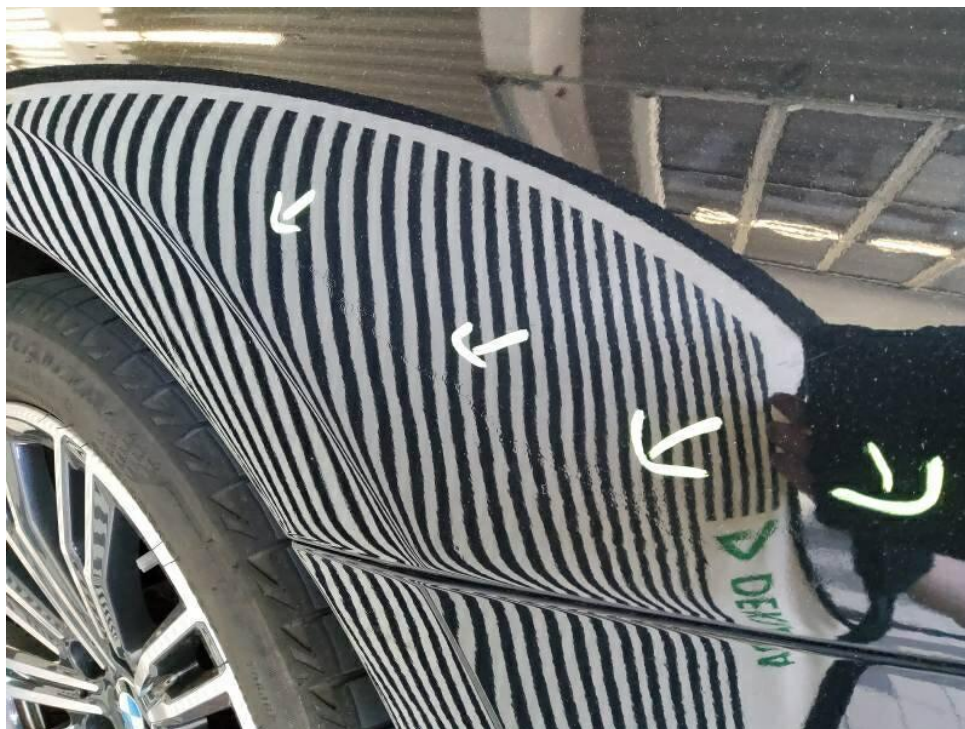
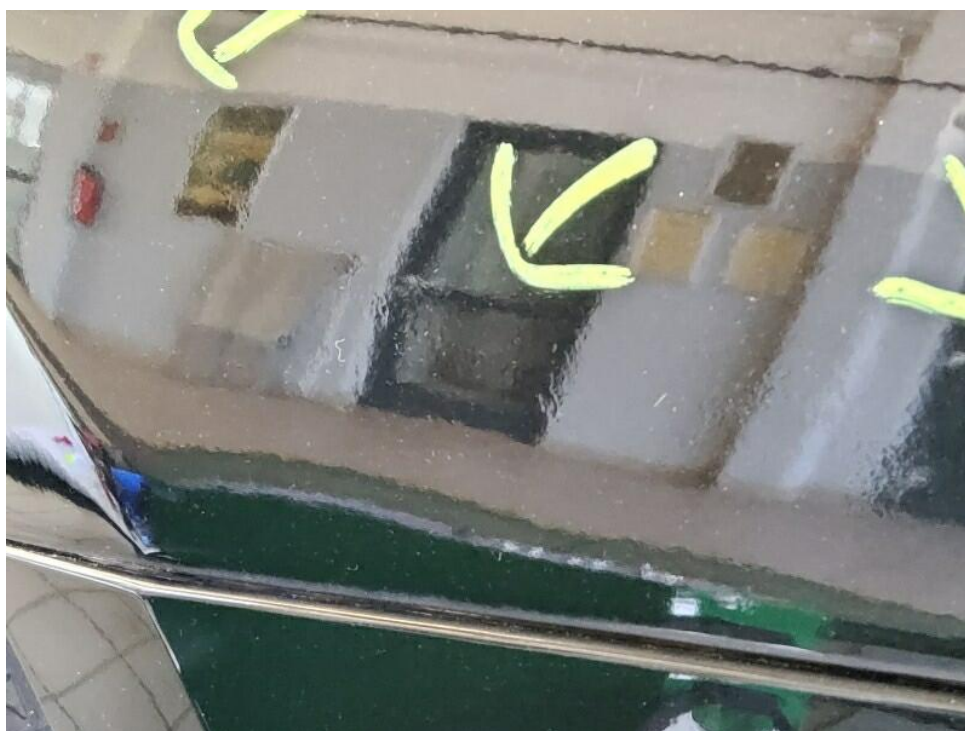
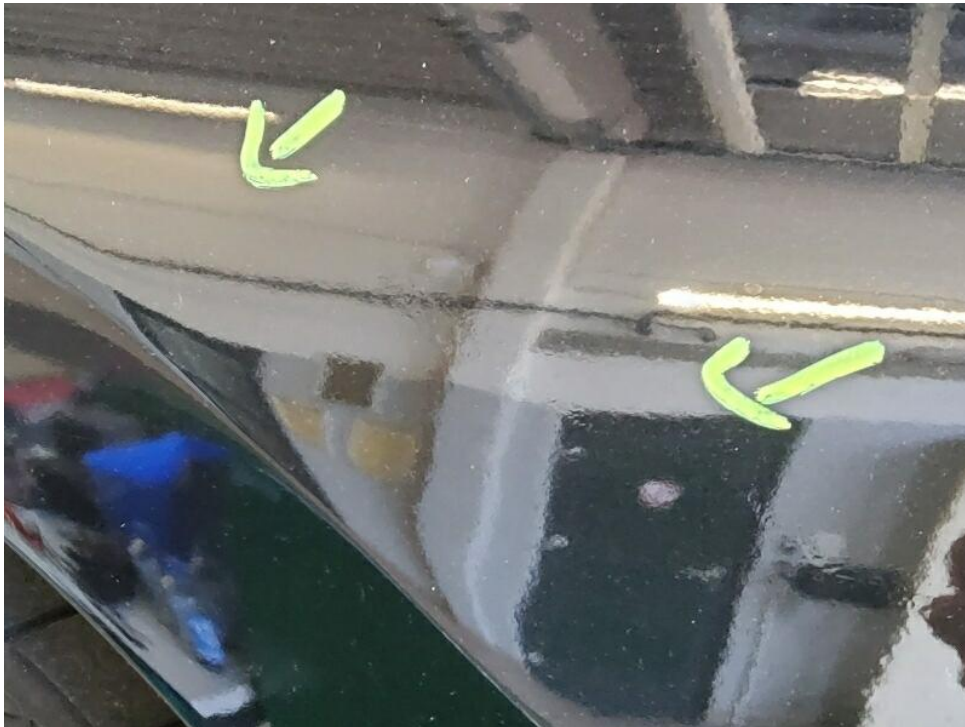
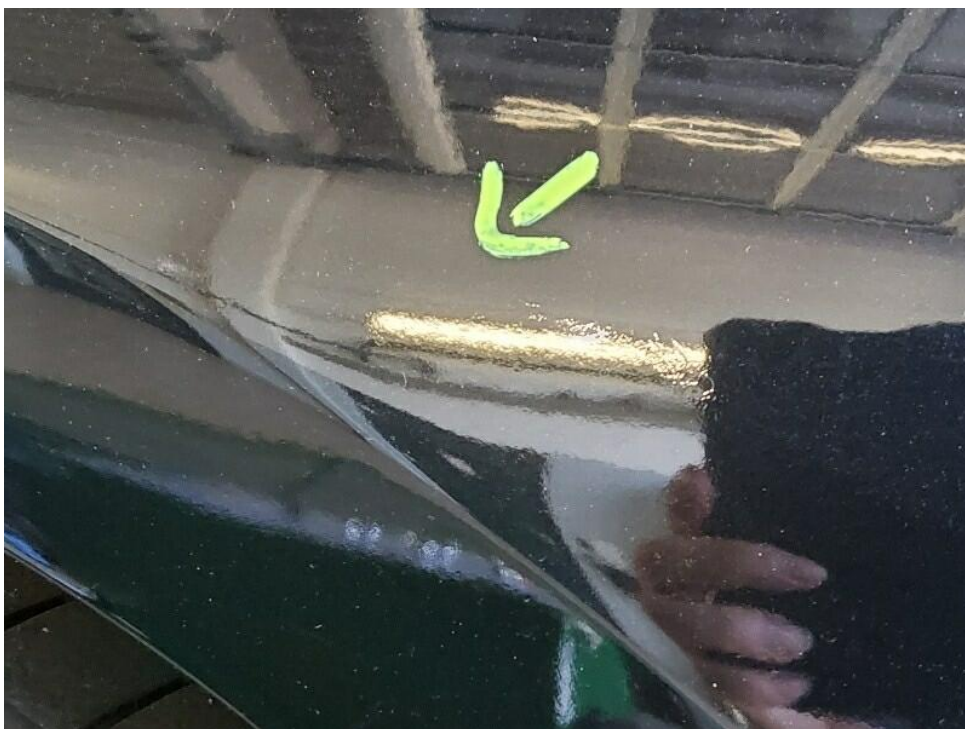
Bild 45 : Seitenwand hinten links unsachgemäß instandgesetzt - Silikoneinschlüsse / Lackfehler erkennbar

Bild 46 : Seitenwand hinten links unsachgemäß instandgesetzt - Silikoneinschlüsse / Lackfehler erkennbar

Bild 47 : Seitenwand hinten links unsachgemäß instandgesetzt - Silikoneinschlüsse / Lackfehler erkennbar

Bild 48 : Seitenwand hinten links unsachgemäß instandgesetzt - Silikoneinschlüsse / Lackfehler erkennbar

Bild 49 : Seitenwand hinten links unsachgemäß instandgesetzt - Silikoneinschlüsse / Lackfehler erkennbar

Bild 50 : Seitenwand hinten links unsachgemäß instandgesetzt - Silikoneinschlüsse / Lackfehler erkennbar

- Seitenwand hinten links

7. Motorhaube mehrere tiefere  
Steinschläge - Auslegen und Polieren,  
smart repair (Bild 51, 52, 53, 54)
8. Seitenwand hinten links unsachgemäß  
instandgesetzt - Silikoneinschlüsse /  
Lackfehler erkennbar, lackieren mit  
Lackaufbau (Bild 45, 46, 47, 48, 49,

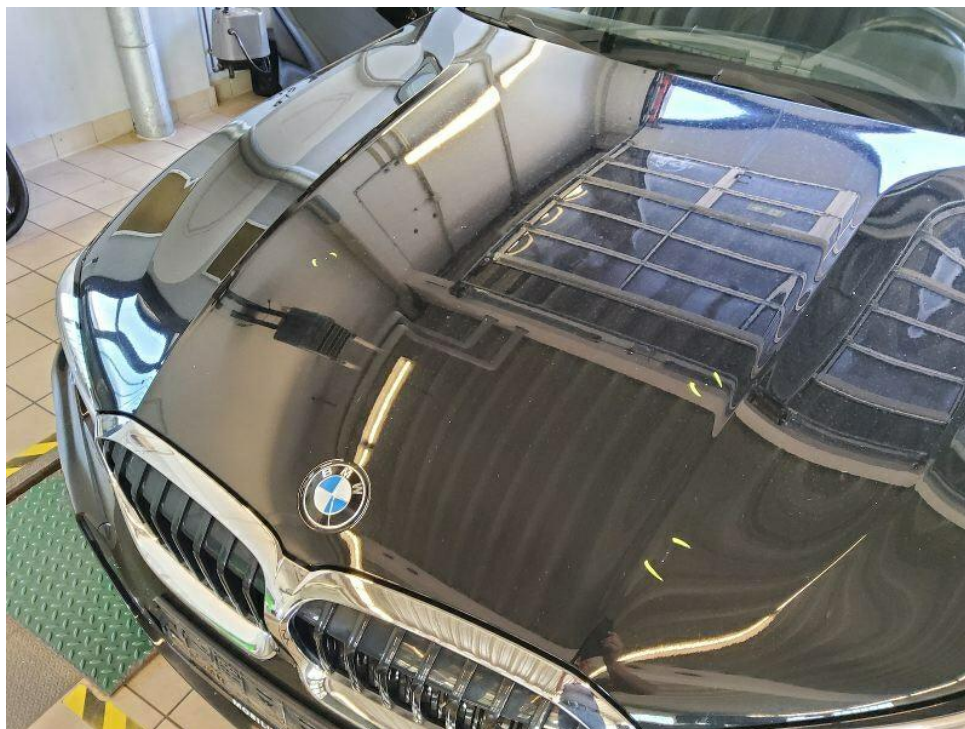
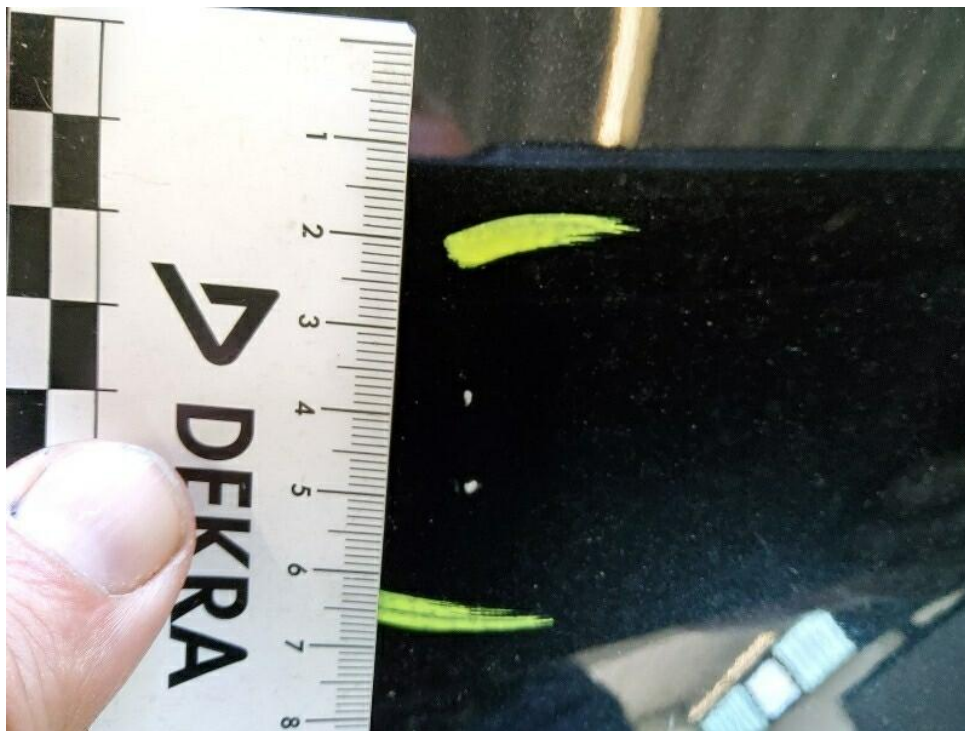
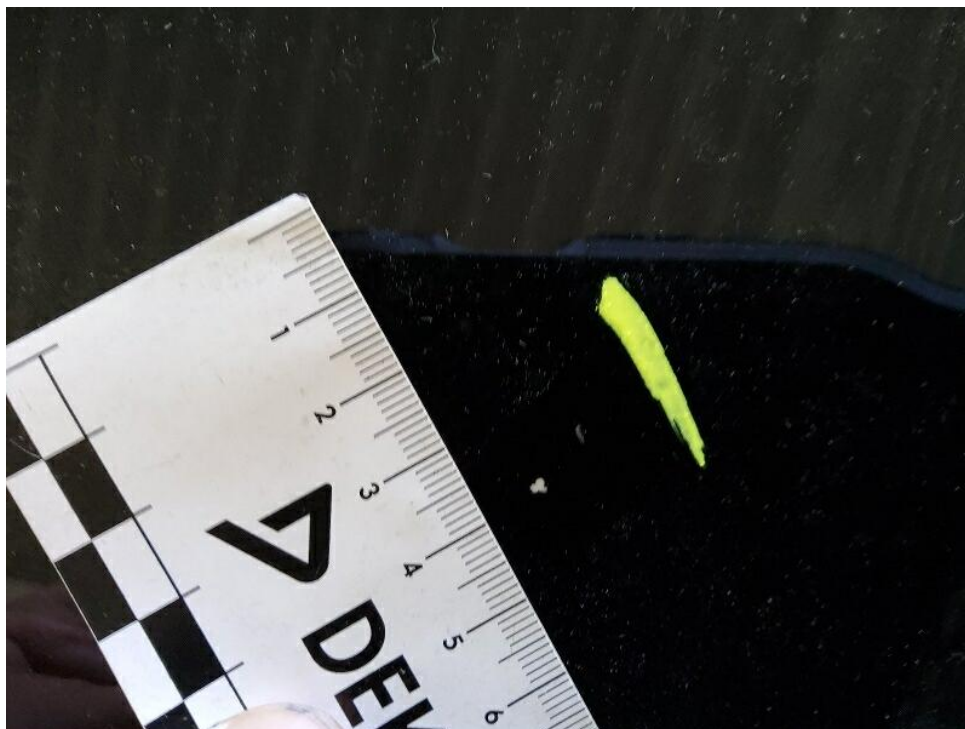
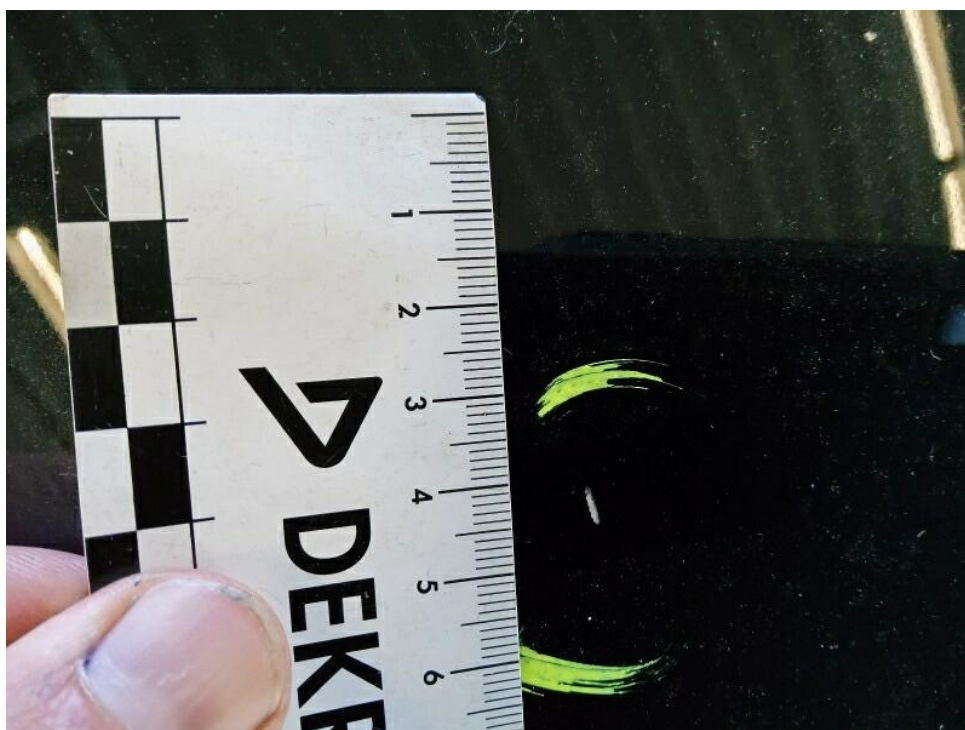
Bild 51 : Motorhaube mehrere tiefere Steinschläge - Auslegen und Polieren

Bild 52 : Motorhaube mehrere tiefere Steinschläge - Auslegen und Polieren

Bild 53 : Motorhaube mehrere tiefere Steinschläge - Auslegen und Polieren

Bild 54 : Motorhaube mehrere tiefere Steinschläge - Auslegen und Polieren
