# Zustandsbericht/Minderwertgutachten-Leasing

Auftraggeber: Mobility Concept GmbH, Grünwalder Weg 34, 82041 Oberhaching  
 Besichtigung: 28.04.2026

Erstzulassung	14.04.2022	Letzte Zulassung	14.04.2022
Hersteller	SEAT	Typ / Verkaufsbez.	Tarraco 2.0 TDI 4Drive DSG SCR FR
Aufbauart	Geländewagen	Türen	5
Sitzplätze	5	Fahrzeug-Ident.-Nr.	VSSZZZKNZNW008095
HSN / TSN	7593 / AQY	Schlüssel-Nr.	40851858
Km-Stand abgelesen	31756	Nächste HU §29 StVZO	04 / 2027
Energiequelle / Kraftstoff	Diesel	Zylinderanzahl	/ Reihenmotor
Leistung (kW)	147	Hubraum (ccm)	1968
Schadstoffklasse:	EURO6;WLTP;AP;PI/CI; M, Antriebsart		Allrad
	N1 I		
Getriebe / Gänge	Automatik / 7	Felgen	Leichtmetall
Farbe	Rot / Metallic	Polster / Farbe	Stoff / Schwarz
	Es wird unterstellt, dass die Gesamtleistung dem abgelesenen Km-Stand entspricht.

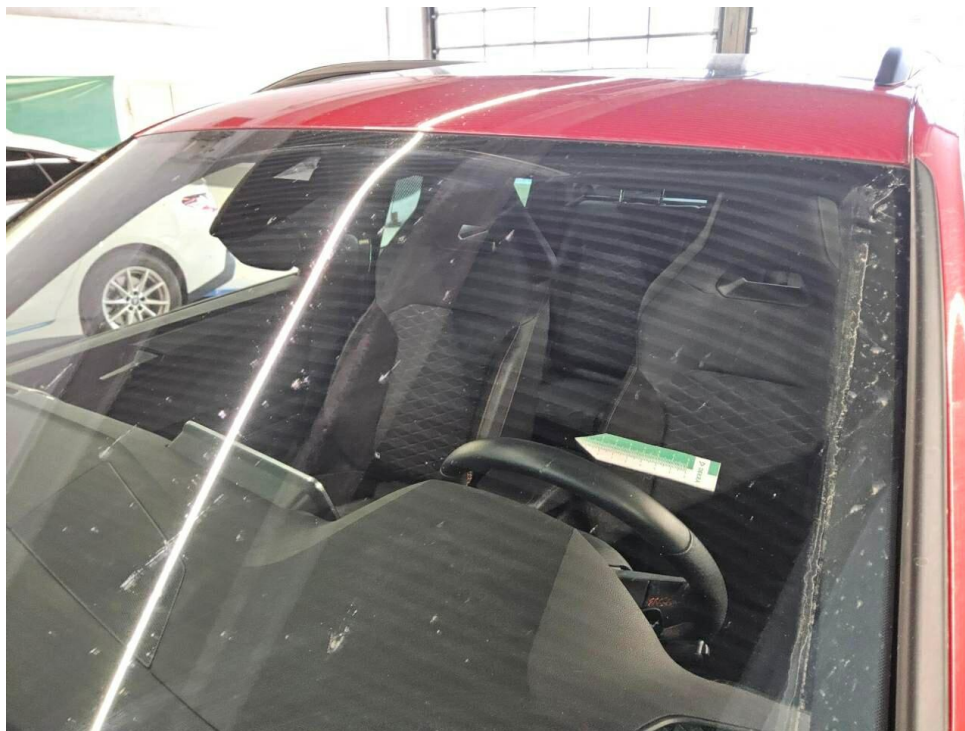
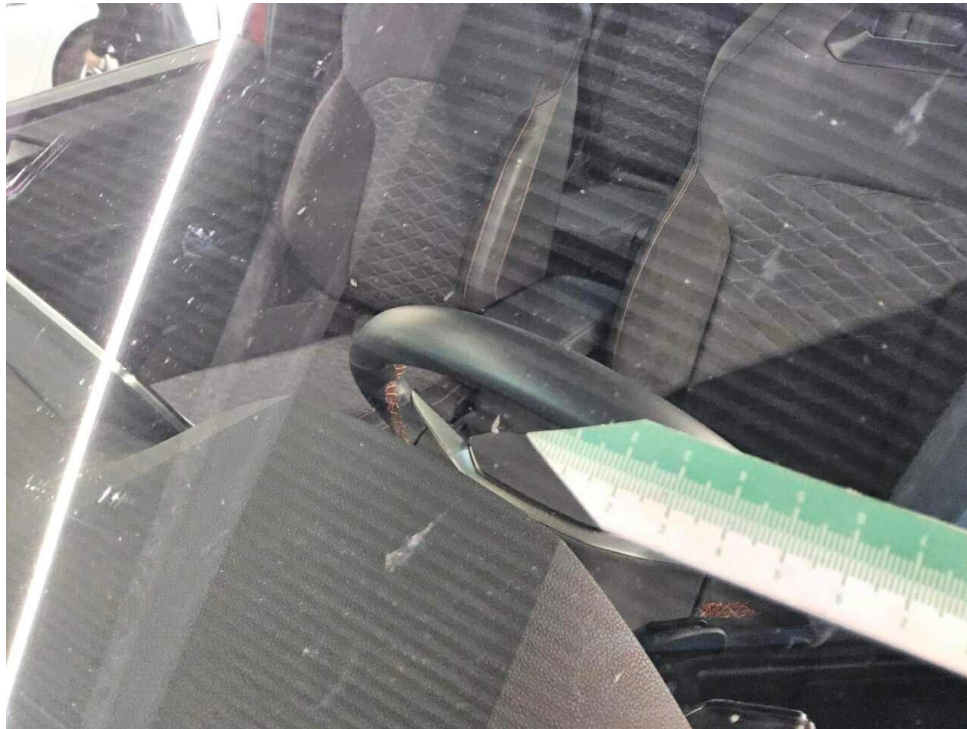
Bild 14 : Frontscheibe, Steinschlag, Gebrauchsspur

Bild 15 : Frontscheibe, Steinschlag, Gebrauchsspur

LM Felge vorne links zerkratzt, Gebrauchsspur,  
 LM Felge vorne rechts verschrammt,  
 Gebrauchsspur, (Bild 26)  
 Dachrahmen links, eingedellt, Gebrauchsspur  
 (Bild 16, 17)  
 Frontscheibe, Steinschlag, Gebrauchsspur  
 (Bild 14, 15)  
 Motorhaube Lackierung, Steinschlag,  
 Gebrauchsspur (Bild 18, 19)

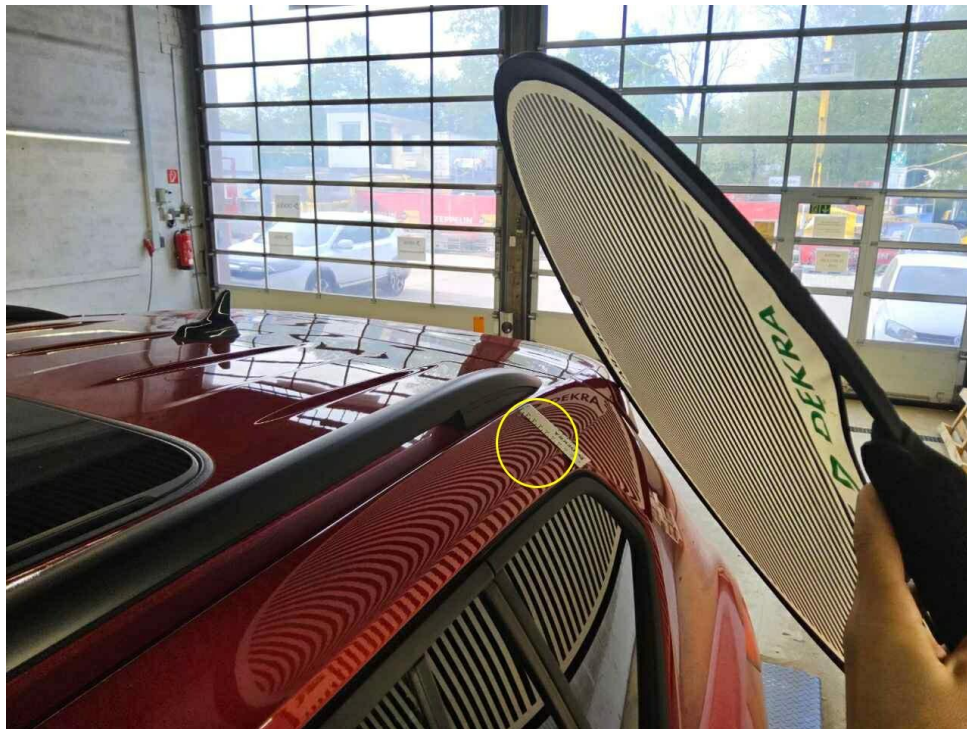
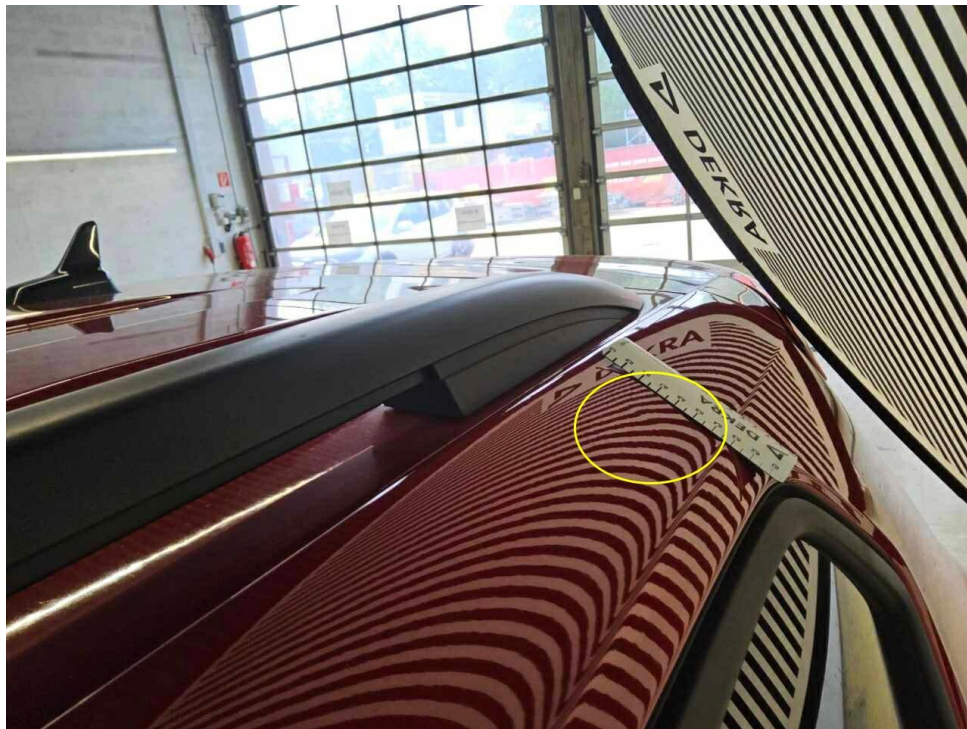
Bild 16 : Dachrahmen links, eingedellt, Gebrauchsspur

Bild 17 : Dachrahmen links, eingedellt, Gebrauchsspur

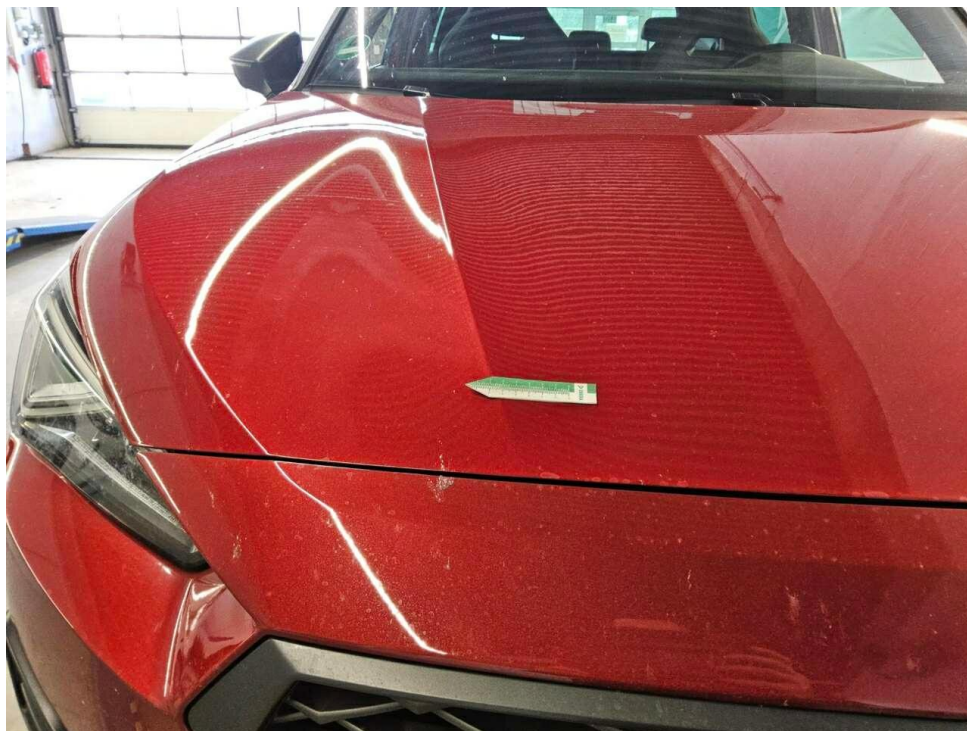
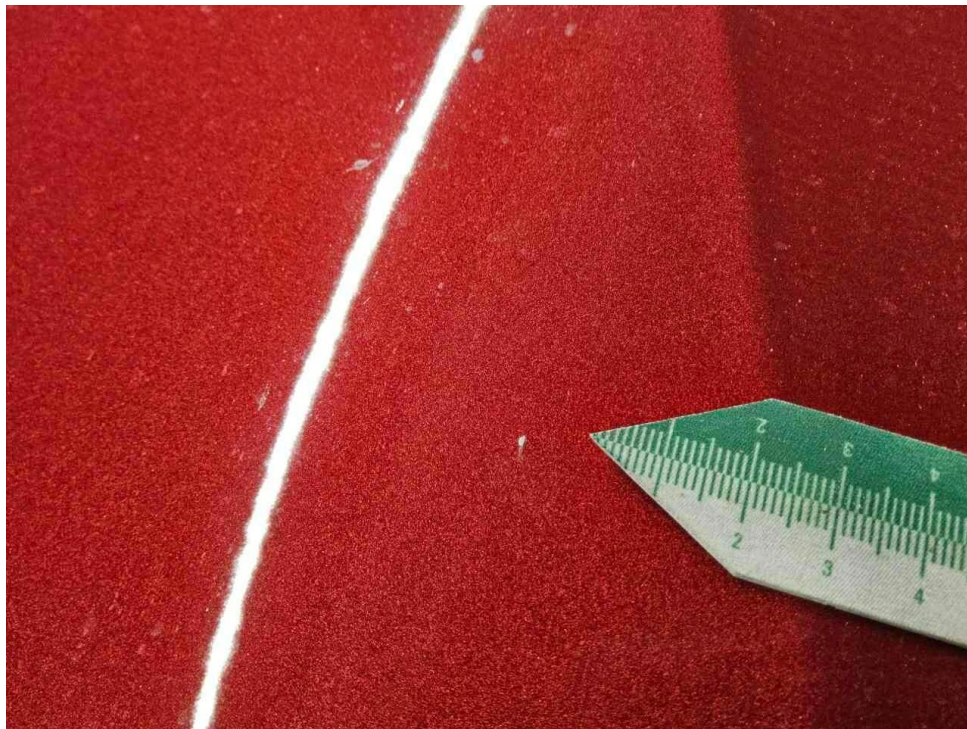
Bild 18 : Motorhaube Lackierung, Steinschlag, Gebrauchsspur

Bild 19 : Motorhaube Lackierung, Steinschlag, Gebrauchsspur

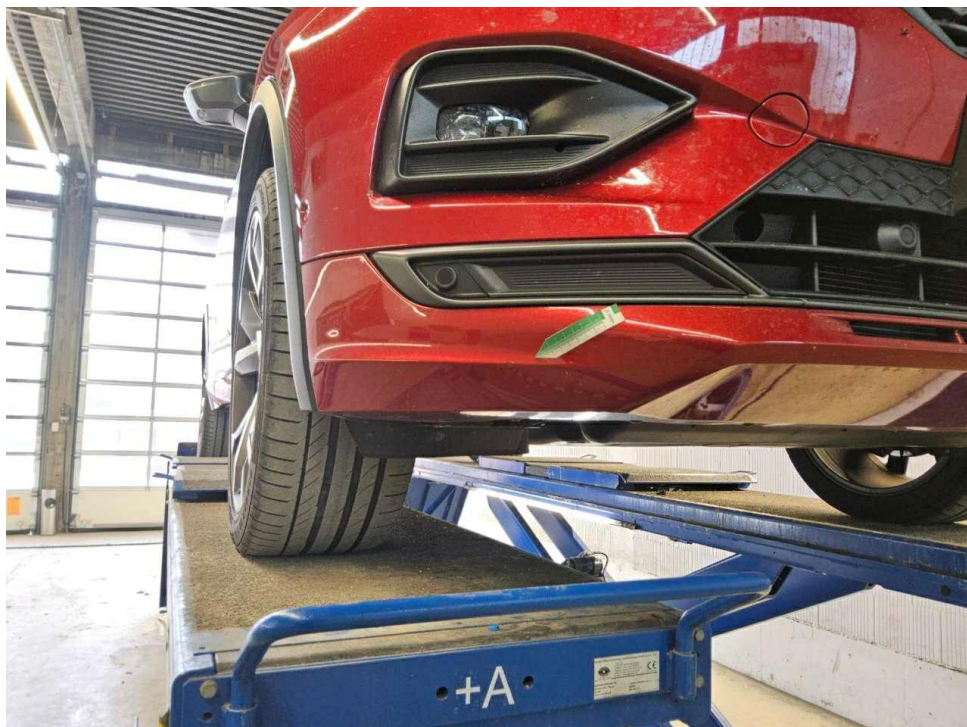
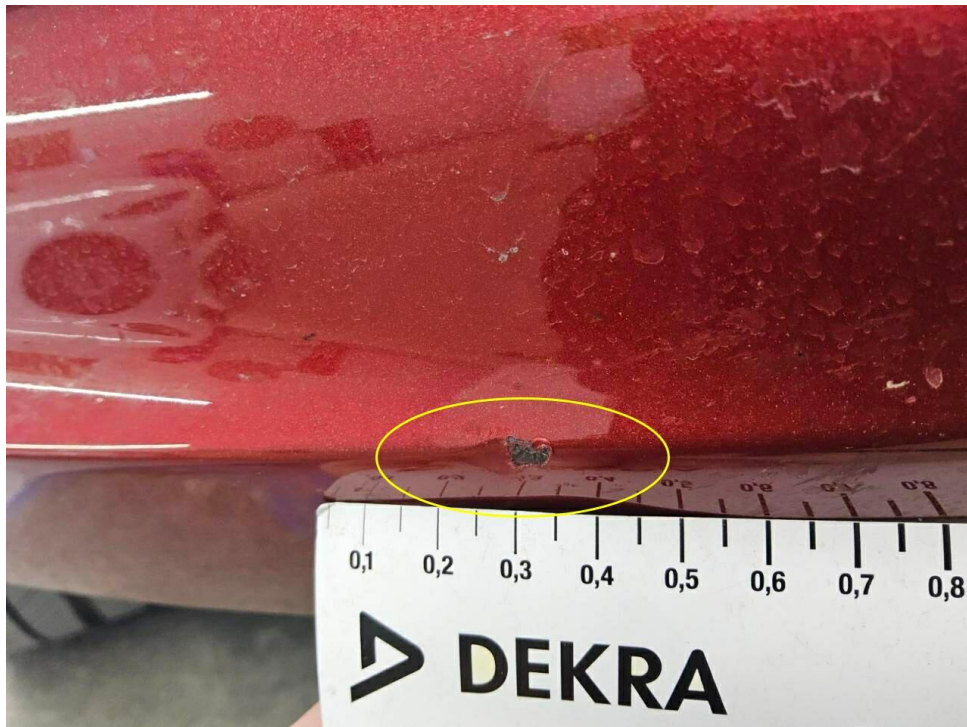
Bild 20 : Frontspoiler Lackierung, zerkratzt, lackieren

Bild 21 : Frontspoiler Lackierung, zerkratzt, lackieren

1. Außenspiegel links, verschrammt, smart repair (Bild 22, 23)
2. LM Felge hinten links glanzgedreht verschrammt, erneuern (Bild 25)
3. Frontspoiler Lackierung, zerkratzt, lackieren (Bild 20, 21)

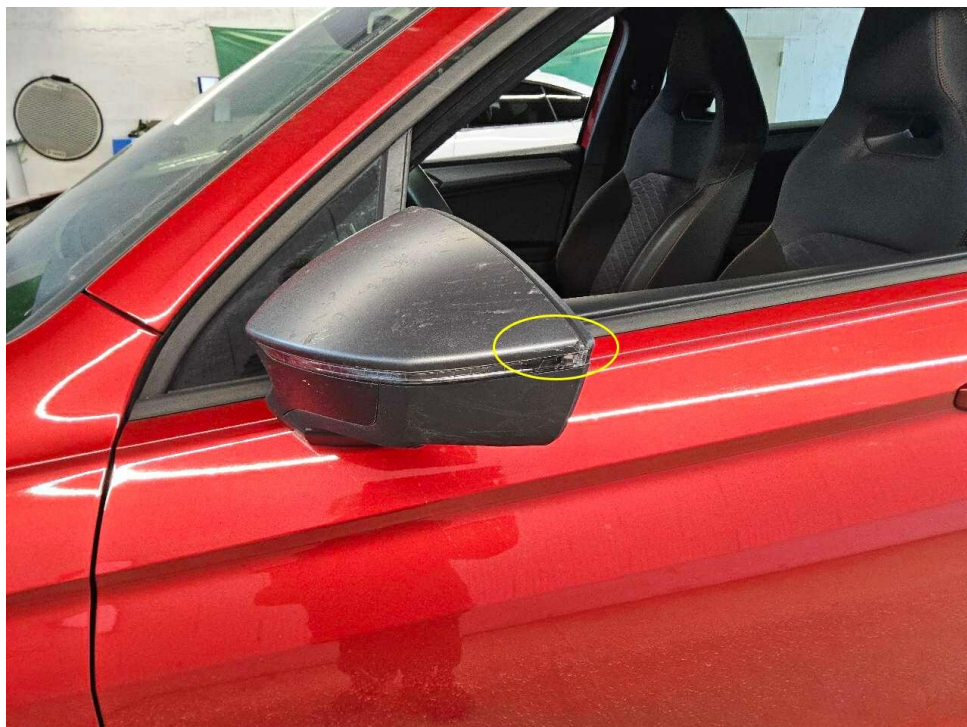
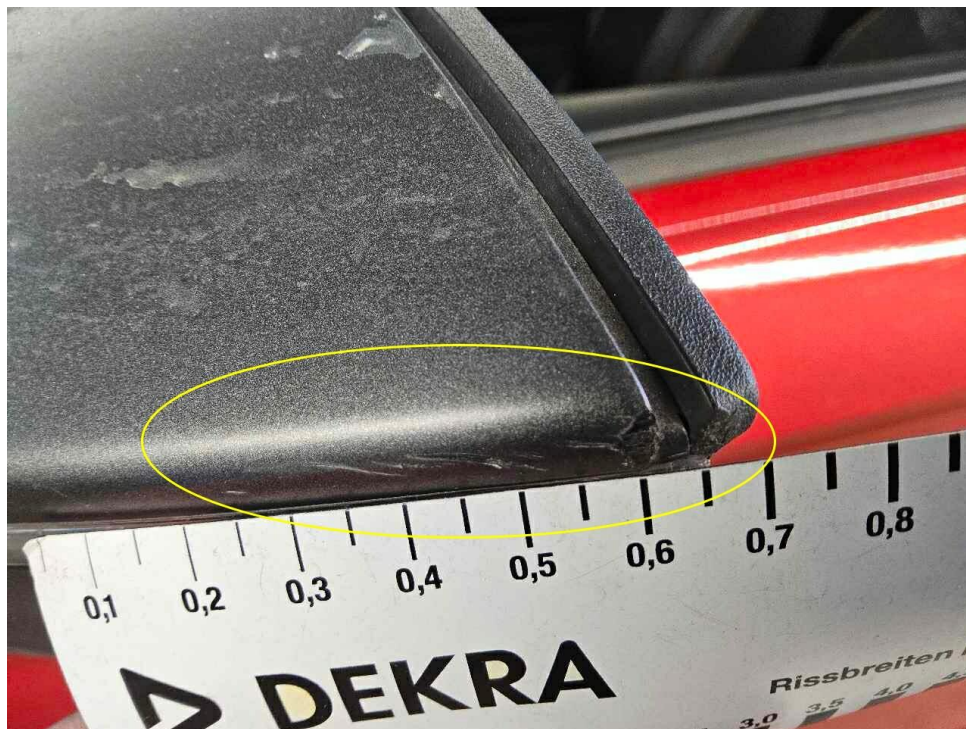
Bild 22 : Außenspiegel links, verschrammt

Bild 23 : Außenspiegel links, verschrammt

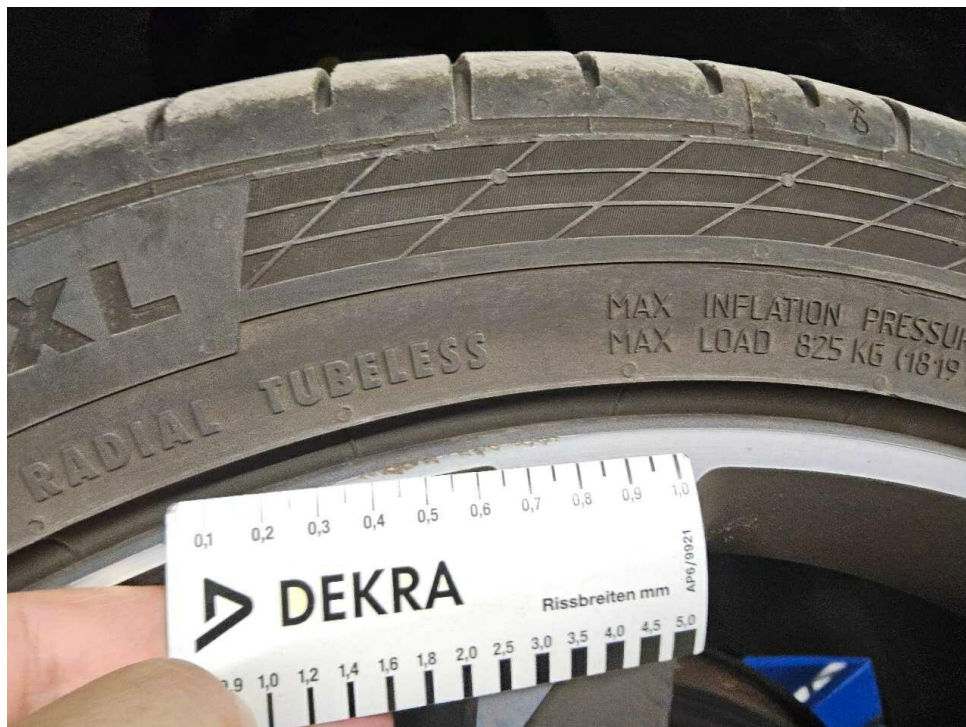
Bild 24 : LM Felge vorne links zerkratzt, Gebrauchsspur

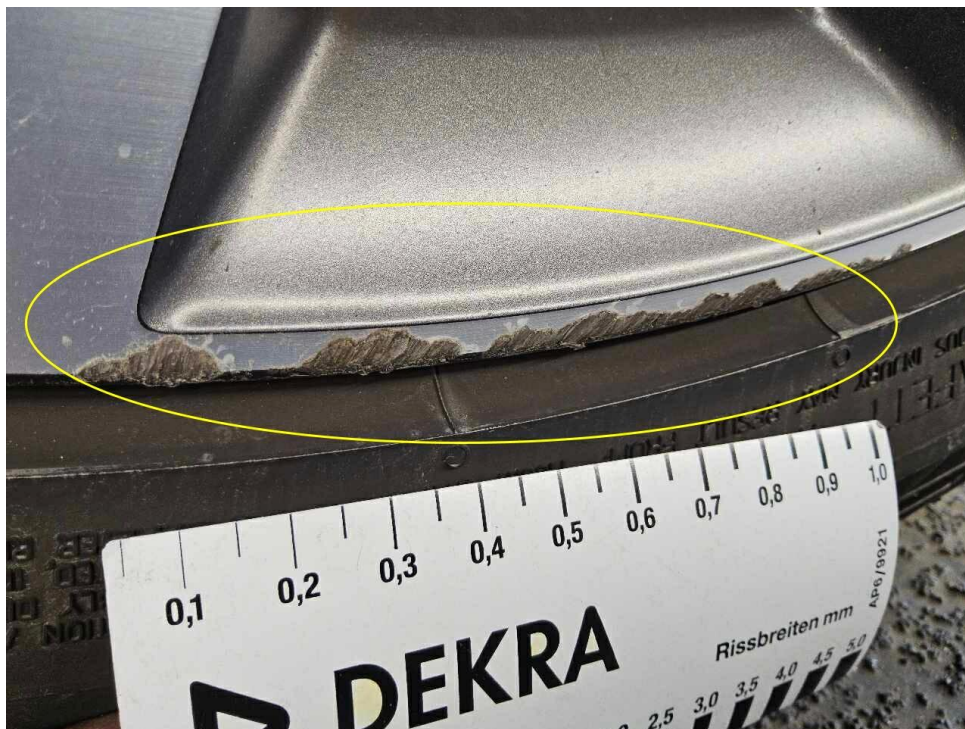
Bild 25 : LM Felge hinten links glanzgedreht verschrammt

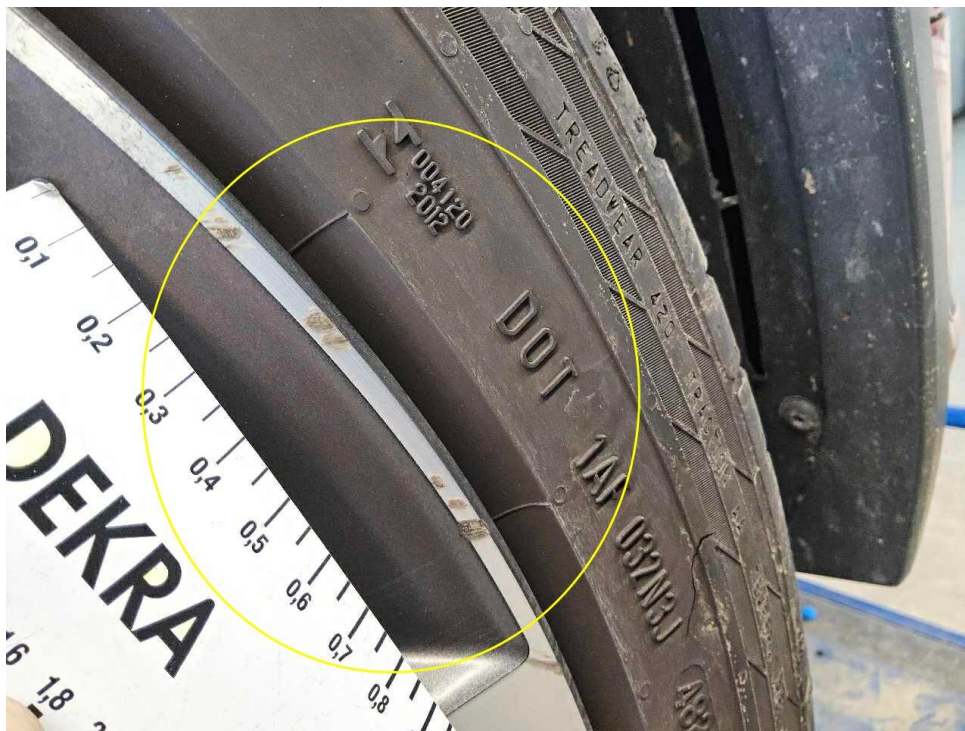
Bild 26 : LM Felge vorne rechts verschrammt, Gebrauchsspur
