Auftrags-Nr: 1002297555
Besichtigt am: 30.01.2026 10:48
Berichts-Nr: 9946494
FIN: WVVZZZAAZMD027242

Fahrzeugkategorie:	Personenkraftwagen
Fahrzeugart:	Sportwagen/Coupe
Hersteller:	Volkswagen
Modell:	up!
HSN / TSN:	0603 / CMX
Erstzulassungsdatum:	09.07.2021
Laufleistung:	87.004 km
Nachweis Kilometerstand:	Abgelesen
Farbe:	Pure White
Farbe Dach:	Pure White
Antriebsart:	Frontantrieb
Motorisierung/Kraftstoff:	Benzin
Hubraum:	1.000 ccm
Leistung:	48 kW (66 PS)
Fahrzeuglänge:	
Fahrzeughöhe:	
Fahrzeugbreite:	
Zulässiges Gesamtgewicht:	
Radstand:	
Anzahl Achsen:	2
Zylinder:	3
Schadstoffklasse:	Euro 6
Anzahl Türen:	2
Anzahl Sitze:	4
Getriebe:	Schaltgetriebe 5-Gang
Polsterart:	Stoff
Interieurfarbe:	Ceramique-Titanschwarz/Titanschwarz/ Schwarz/Perlgrau
Anzahl vorhandene Schlüssel:	2

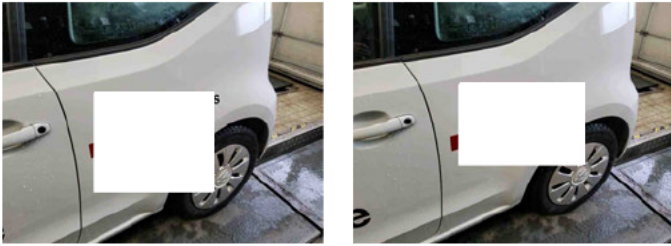
6 - Seitenwand hinten links - Beklebt / beschriftet - Beschriftung entfernen

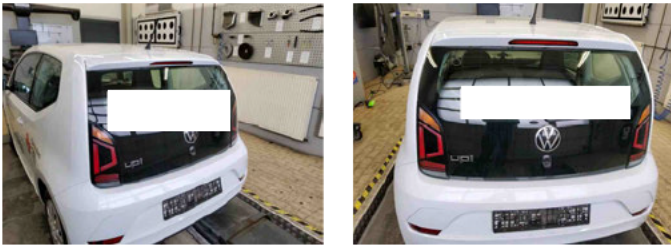
7 - Heckklappe - Beklebt / beschriftet - Beschriftung entfernen

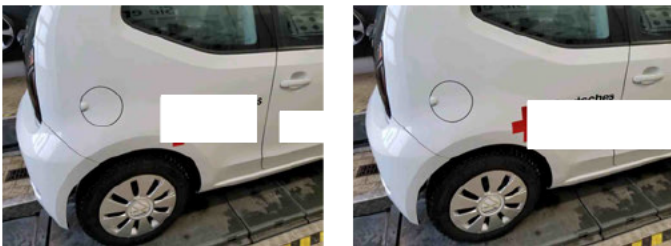
8 - Seitenwand hinten rechts - Beklebt / beschriftet - Beschriftung entfernen

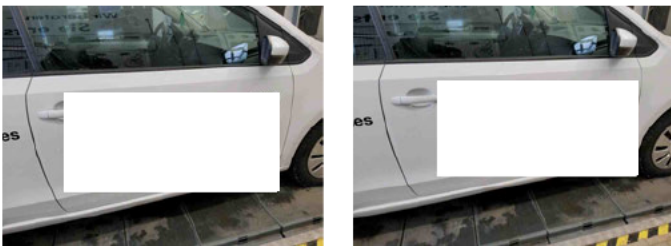
9 - Tür vorne rechts - Beklebt / beschriftet - Beschriftung entfernen

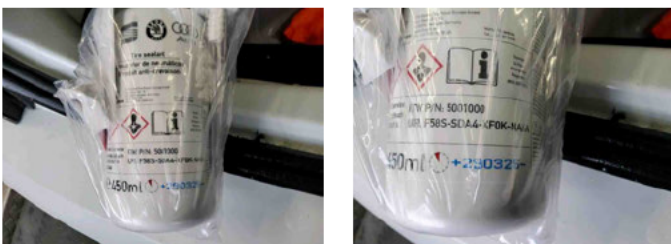
Tirefit Ablaufdatum: 03.2025

10 - Tirefit - Abgelaufen - Ersetzen

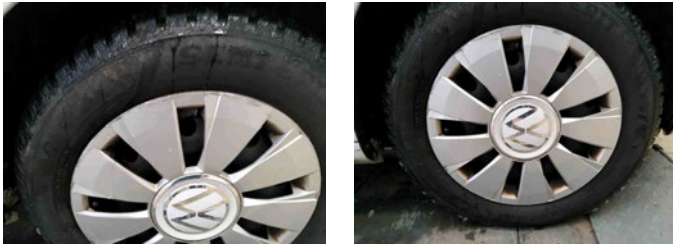
11 - Radkappe vorne rechts - Kratzer - Ersetzen

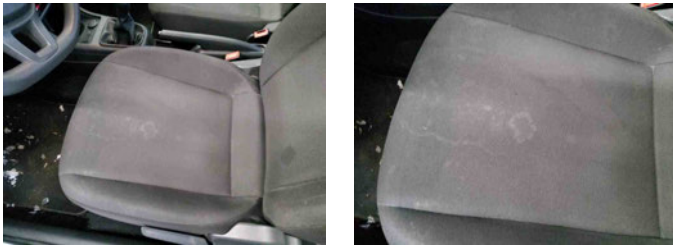
12 - Sitzbezug vorne links - Fleck - Reinigen

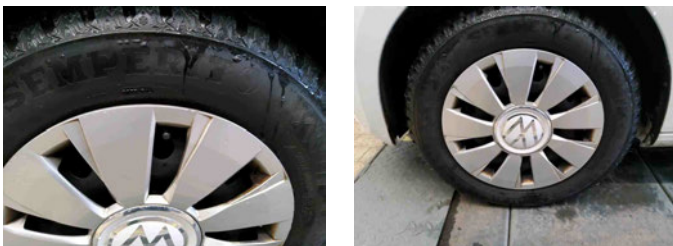
1 - Radkappe vorne links - Kratzer - Akzeptabel (Gebrauchsspur)
