Lynk & Co 01

Informazioni Veicolo

| Modello: | 01 | N. Telaio: | L6TCX2E76PE041628 |

Danni

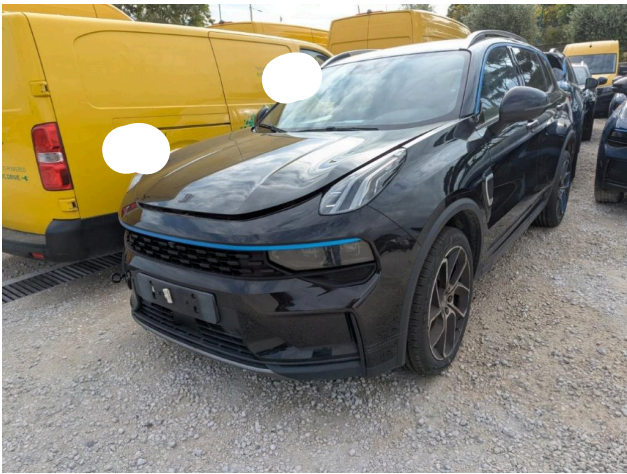
**Carrozzeria/Corpo**  
Danneggiato  
Controllo/Controllare  
Tetto e altri

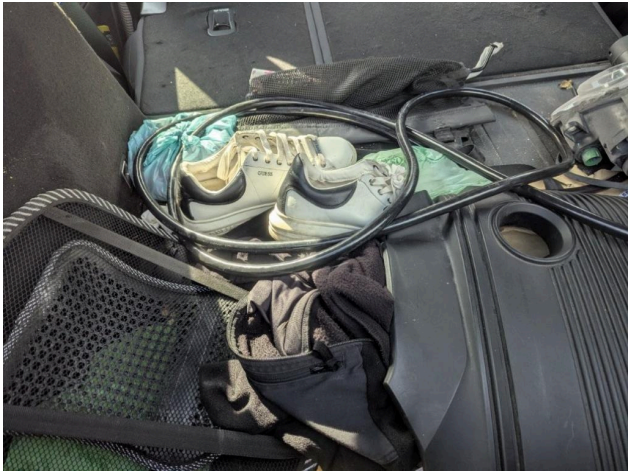
**Cavetto di ricarica (normale)**  
Mancanza  
Sostituire  
Dietro/posteriore

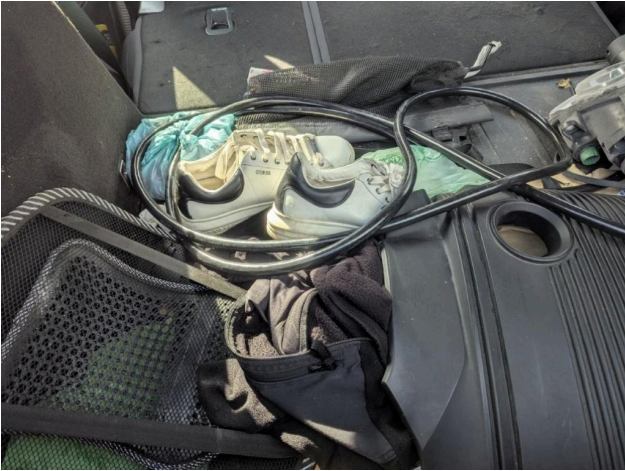
**Cavetto di ricarica (veloce)**

Mancanza  
Sostituire  
Dietro/posteriore

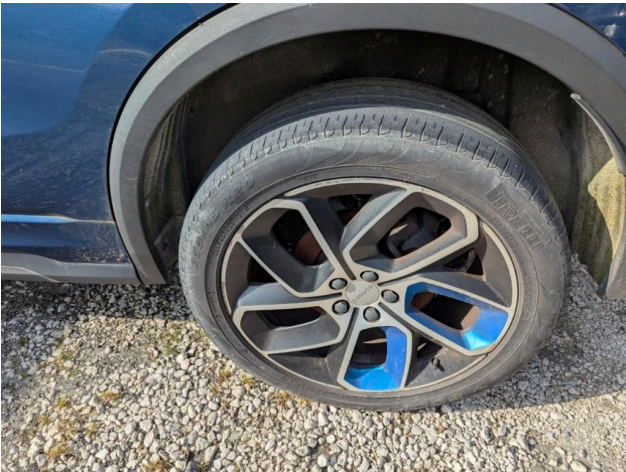
**Cerchio lega bicolore / policromo ant. Dx**

Graffiature  
Riparare / sostituire (somma forfettaria)  
Ruote

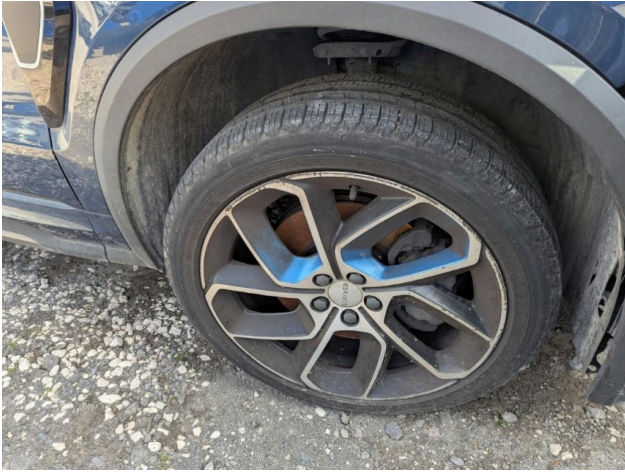
**Cerchio lega bicolore / policromo post. Sx**

Graffiature  
Riparare / sostituire (somma forfettaria)  
Ruote

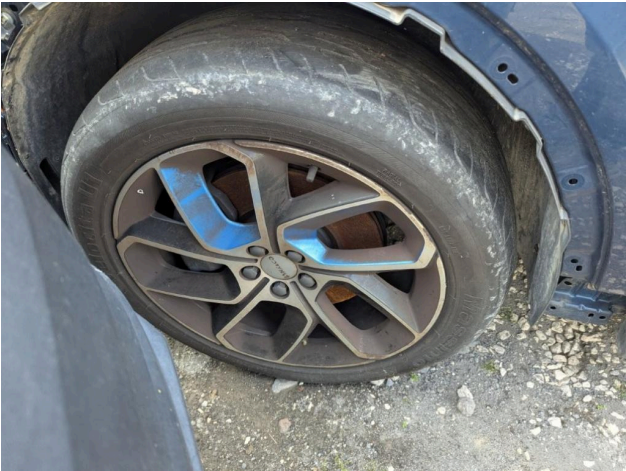
**Cerchio lega bicoore / policromo ant. Sx**

Graffiature  
Riparare / sostituire (somma forfettaria)  
Ruote

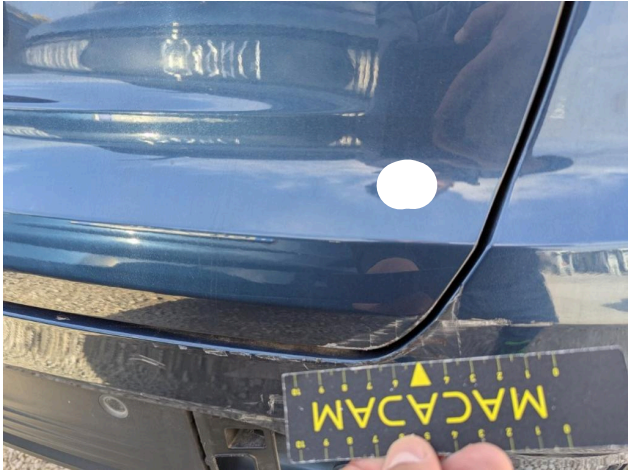
Cofano Post.

Ammaccatura e graffio  
Riparare e dipingere  
Dietro/posteriore

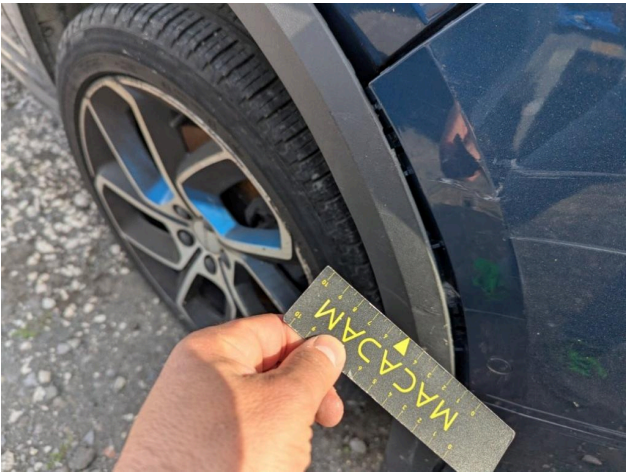
Modanatura arco passaruota ant. Dx

Rotto  
Sostituire  
Ruote

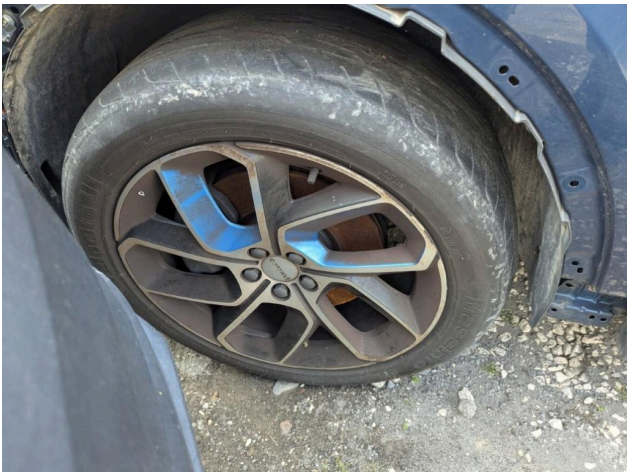
Modanatura arco passaruota ant. Sx

Rotto  
Sostituire  
Ruote

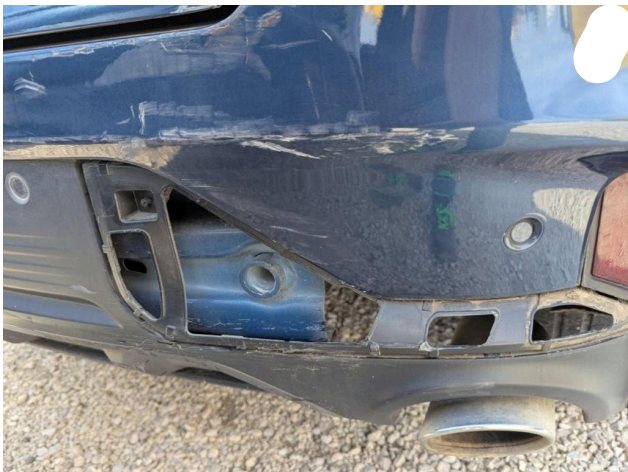
Modanatura dx paraurti Post.(quando separate)

Mancanza  
Sostituire  
Dietro/posteriore

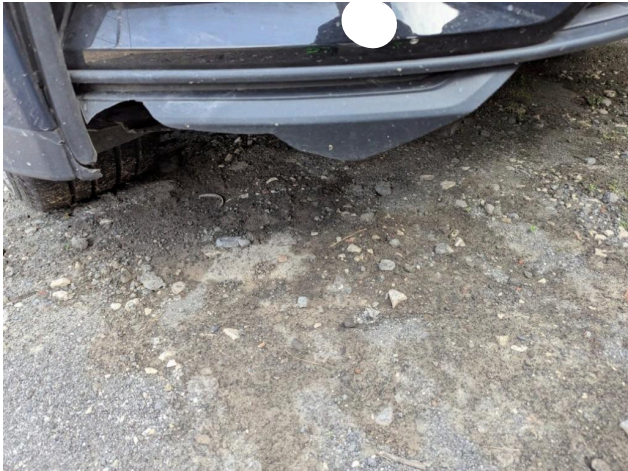
Modanatura paraurti Ant.(unico pezzo)

Rotto  
Sostituire  
Davanti

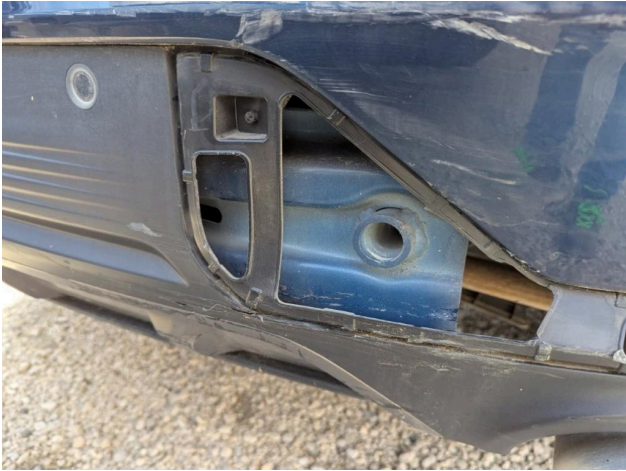
**Modanatura paraurti Post.**

Graffiature  
Sostituire  
Dietro/posteriore

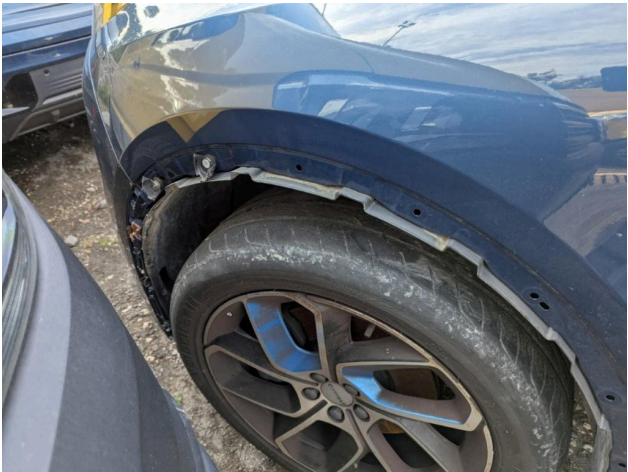
**Parafango ant. Sx**

Ammaccatura  
Riparare e dipingere  
Sinistra

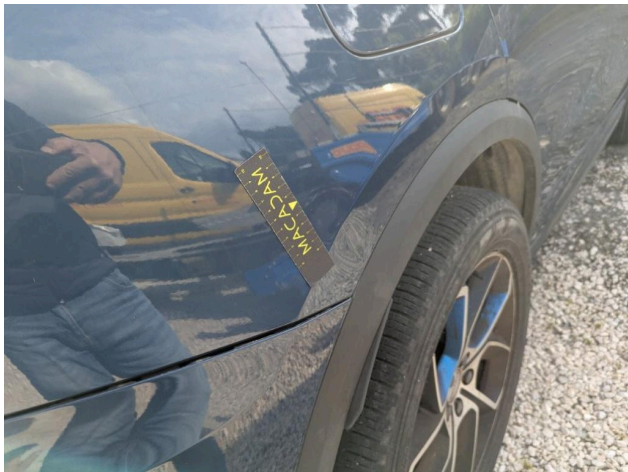
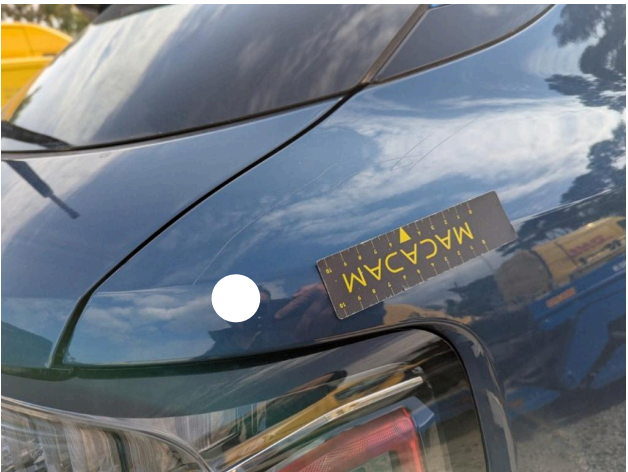
**Parafango post. Dx**

Ammaccatura  
Riparare e dipingere  
Destra

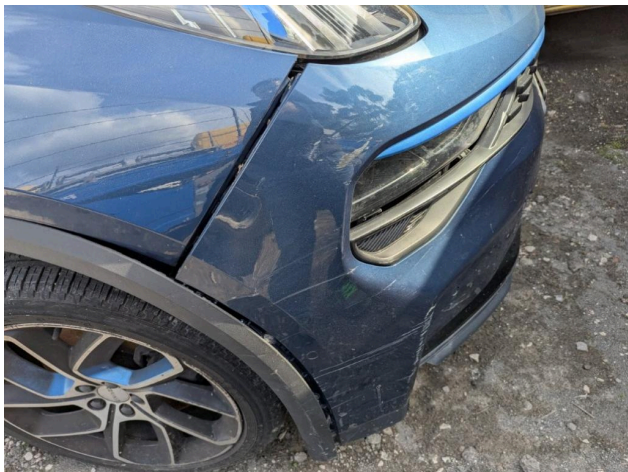
**Paraurti ant.**

Deformato / Forzato  
Sostituire  
Davanti

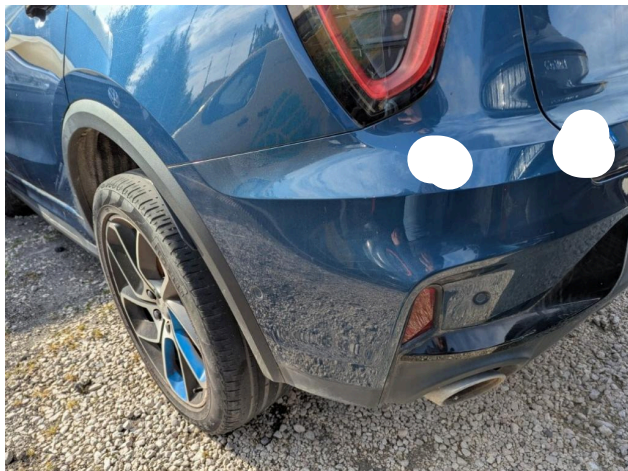
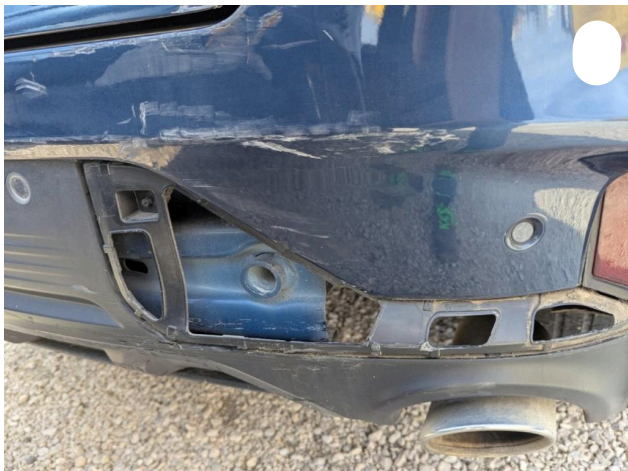
**Paraurti post.**

Deformato / Forzato  
Sostituire e dipingere  
Dietro/posteriore

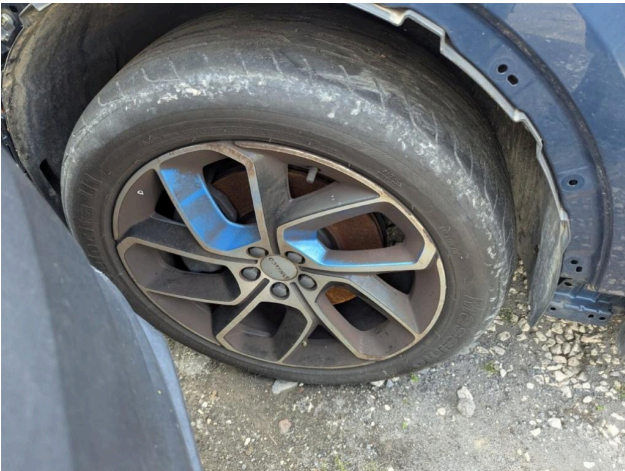
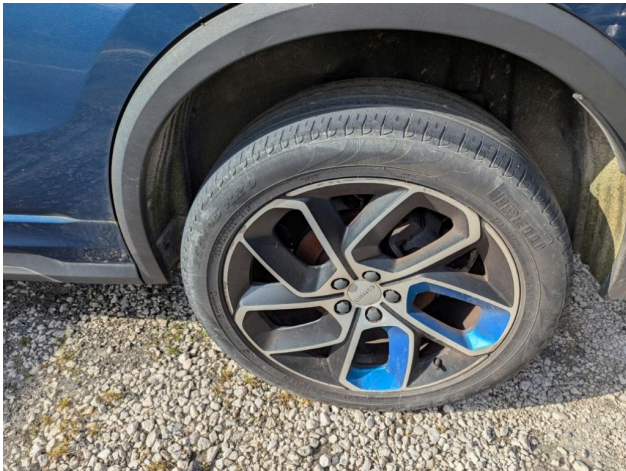
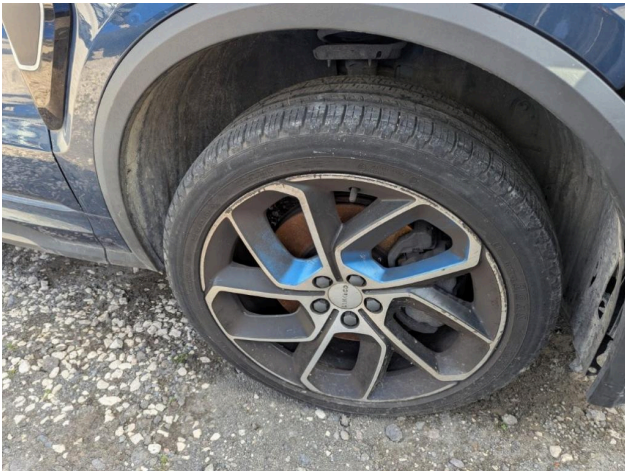
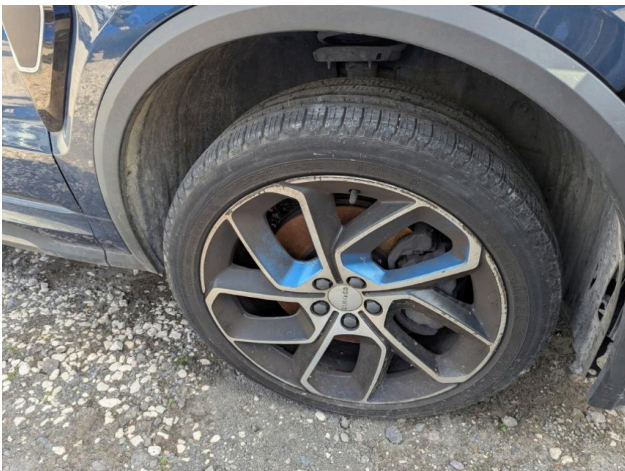
**Pneumatici**

Logoro \ usurato  
Sostituire  
Ruote

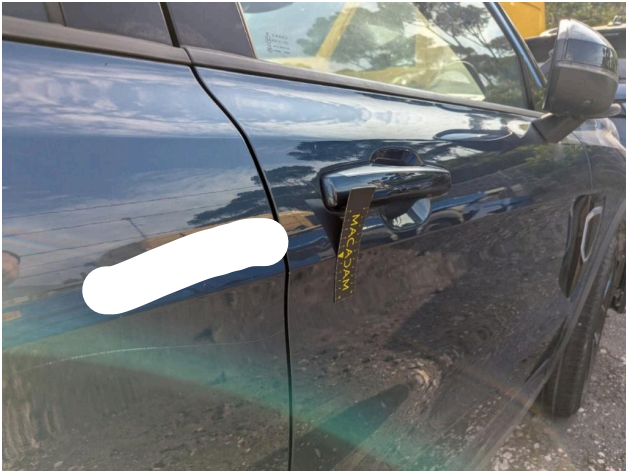
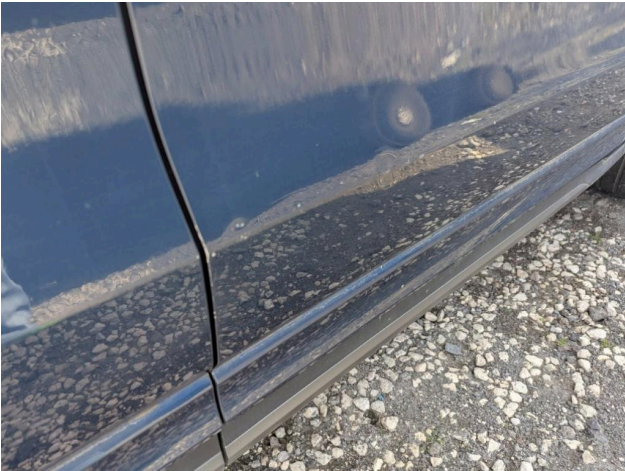
**Porta ant. Dx**

Ammaccatura  
Riparare e dipingere  
Destra

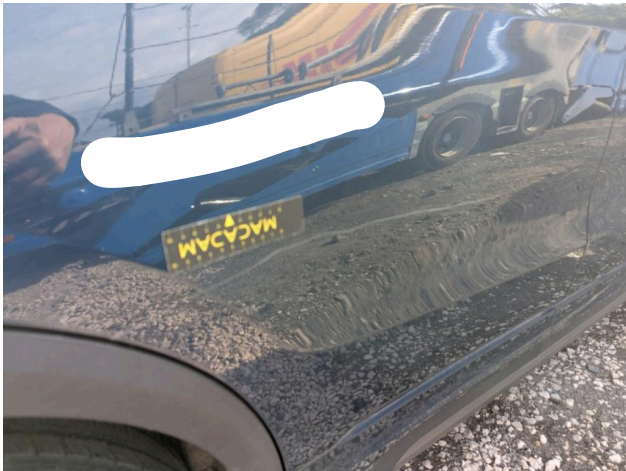
**Porta post. Dx**

Ammaccatura e graffio  
Riparare e dipingere  
Destra

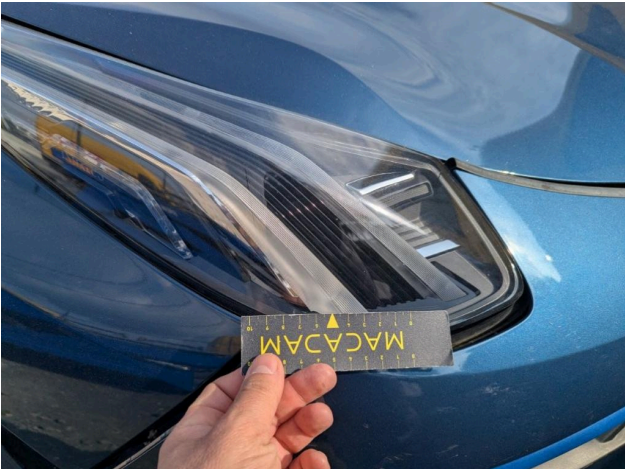
**Proiettore Dx**

Rotto  
Sostituire  
Davanti

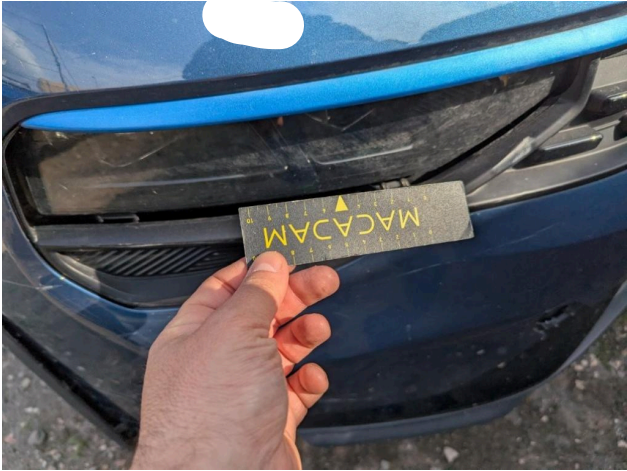
Proiettore fendinebbia Dx

- Rotto
- Sostituire
- Davanti

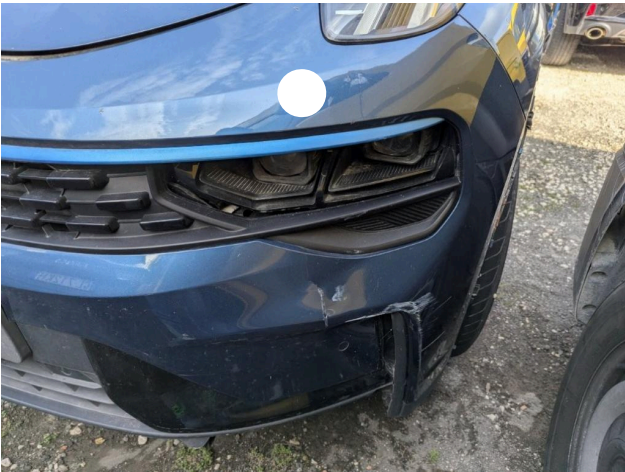
Proiettore fendinebbia Sx

- Rotto
- Sostituire
- Davanti

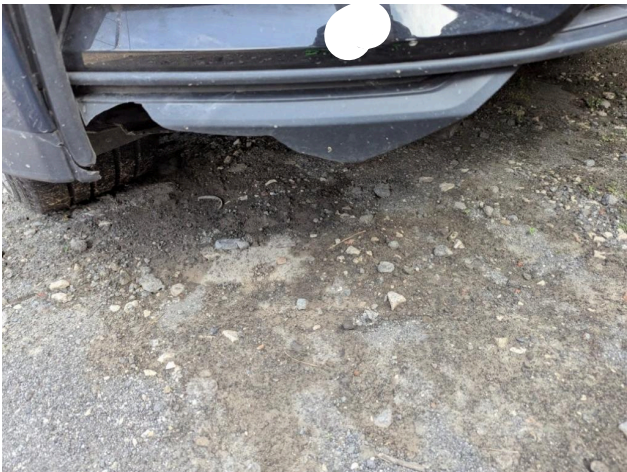
Spoiler paraurti ant.

- Graffiature
- Verniciatura
- Davanti

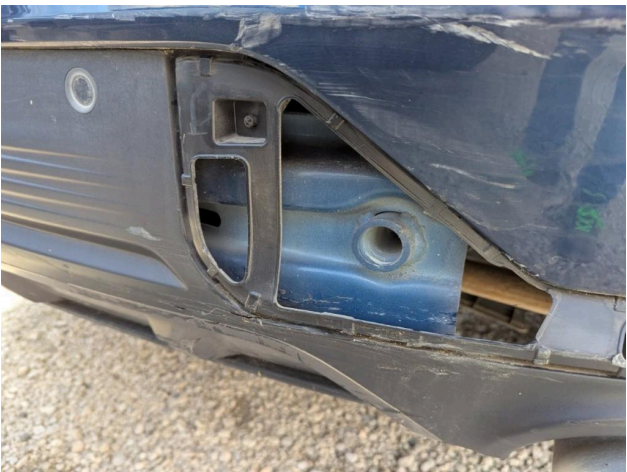
Spoiler paraurti posteriore

- Graffiature
- Verniciatura
- Dietro/posteriore
