VR3FRHNSLNY546239

## Zustandsbericht

**TÜV SÜD Auto Service GmbH**  
Römeräcker 1  
76351 Linkenheim - Hochstetten

Inspection date: 1 Jul 2026  
**Protocol number: 46273850**  
Delivery date: 1 Jul 2026

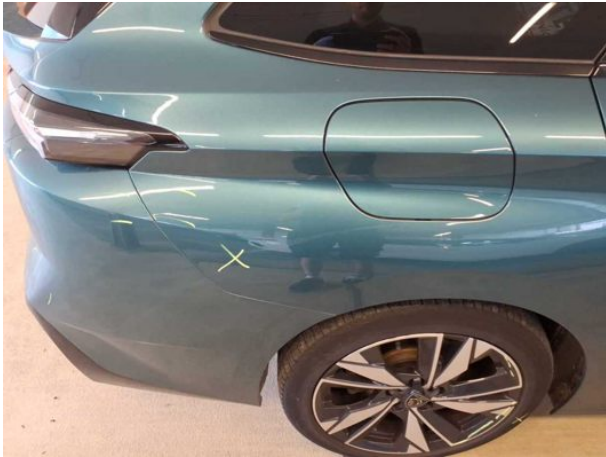
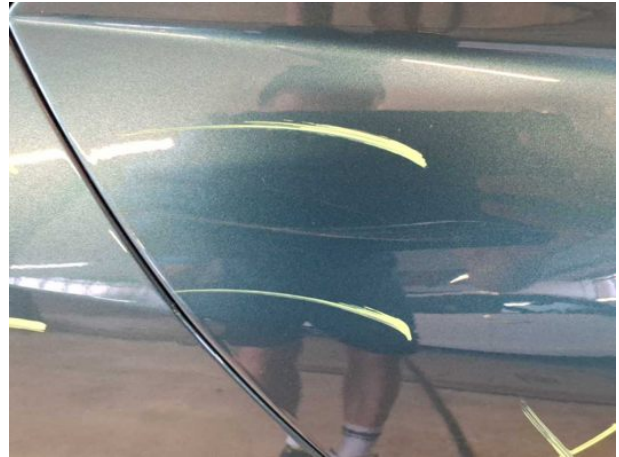
| No. | Component group | Description |
|---|---|---|
| 1 | Side panel - rear right side | Side panel - Scratched - Cover / polish |

**Damage #1:** Side panel - rear right side: Side panel - Scratched - Cover / polish

**Damage #1:** Side panel - rear right side: Side panel - Scratch... - Cover / polish

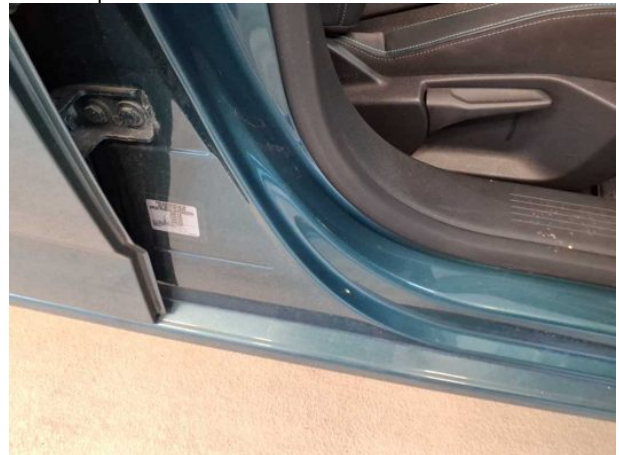
| No. | Component group | Description |
|---|---|---|
| 2 | Sill - right side | Sill - dent(s) - Smooth repair work |

**Damage #2:** Sill - right side: Sill - dent(s) - Smooth repair work

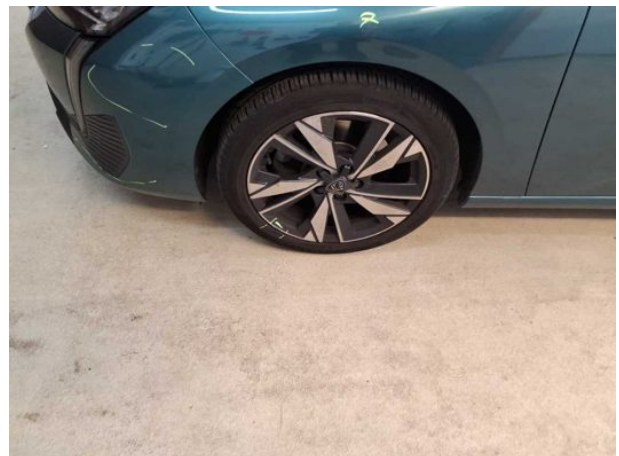
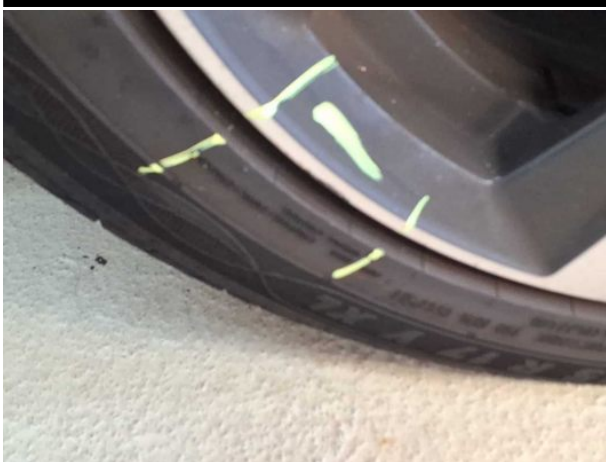
| No. | Component group | Description |
|---|---|---|
| 3 | Wheel / tyres | Alloy rim - front left side - Scratched - Loss in value |

**Damage #3:** Wheel / tyres: Alloy rim - front left side - Scratched - Loss in value

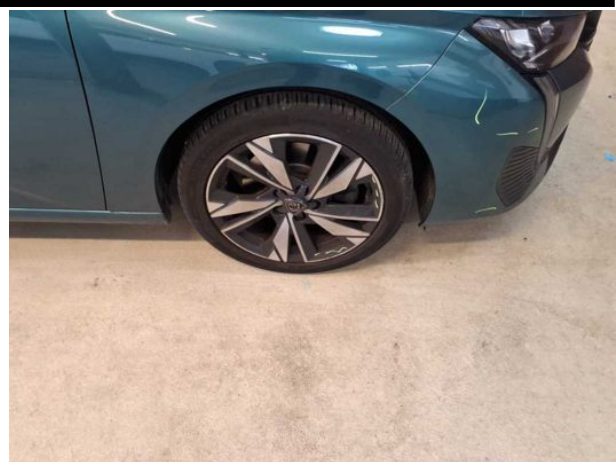
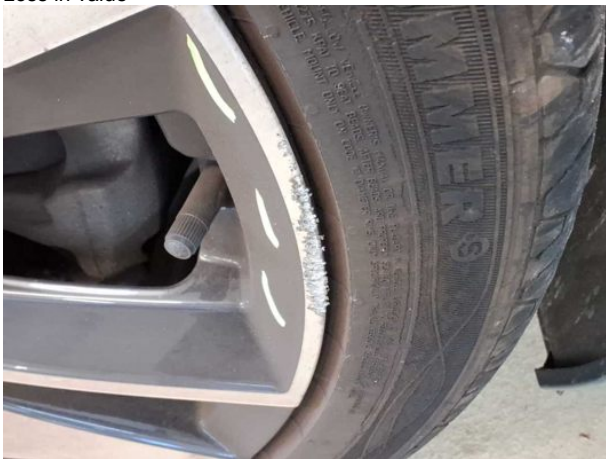
| No. | Component group | Description |
|---|---|---|
| 4 | Wheel / tyres | Alloy rim - front right side - Scratched - Loss in value |

**Damage #4:** Wheel / tyres: Alloy rim - front right side - Scratched - Loss in value

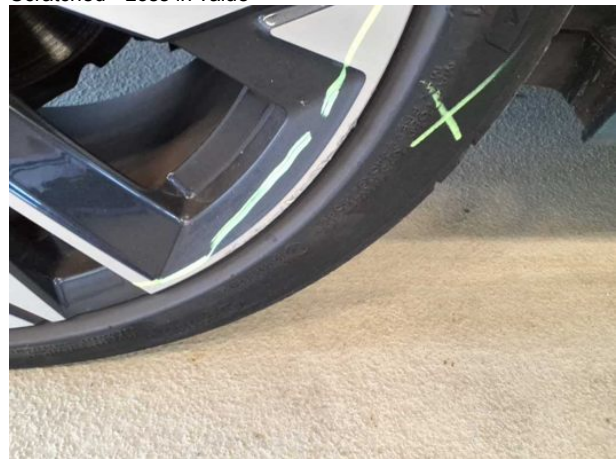
| No. | Component group | Description |
|---|---|---|
| 5 | Wheel / tyres | Alloy rim - rear right side - Scratched - Loss in value |

**Damage #5:** Wheel / tyres: Alloy rim - rear right side - Scratched - Loss in value

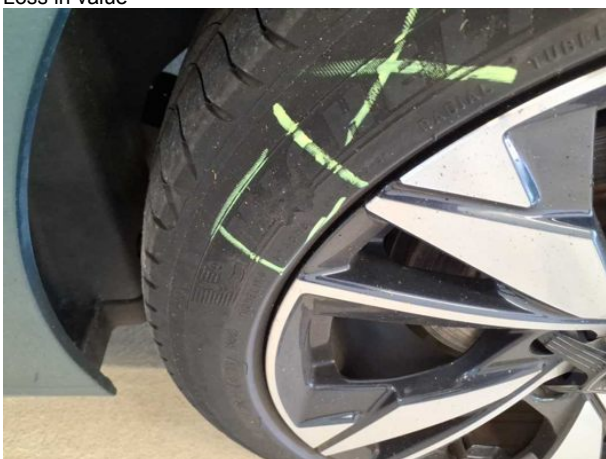
| No. | Component group | Description |
|---|---|---|
| 6 | Wheel / tyres | Tyre - rear left side - Damaged - Replace |

**Damage #6:** Wheel / tyres: Tyre - rear left side - Damaged - Replace

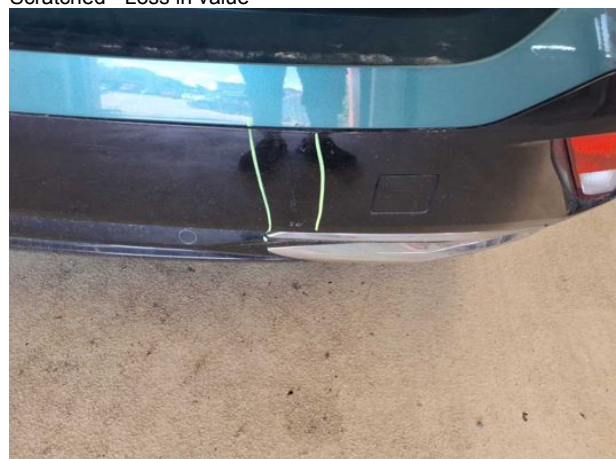
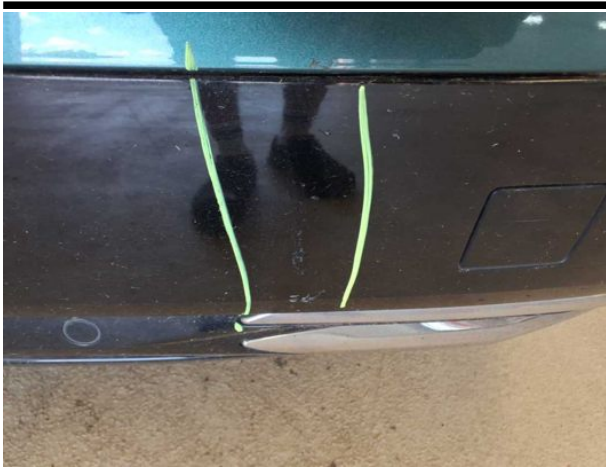
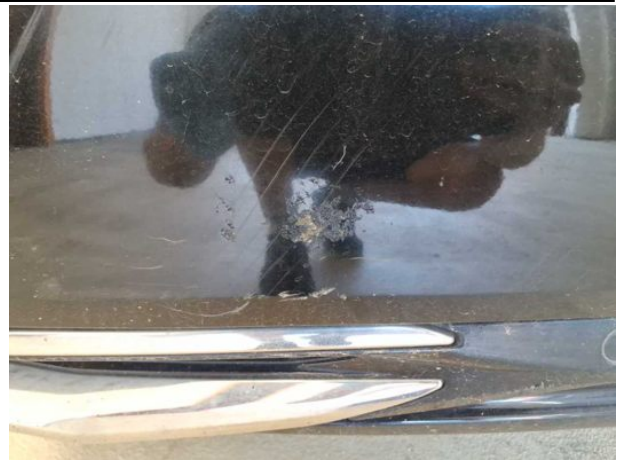
| No. | Component group | Description |
|---|---|---|
| 7 | Rear bumper | Spoiler - Scratched - Replace |

**Damage #7:** Rear bumper: Spoiler - Scratched - Replace

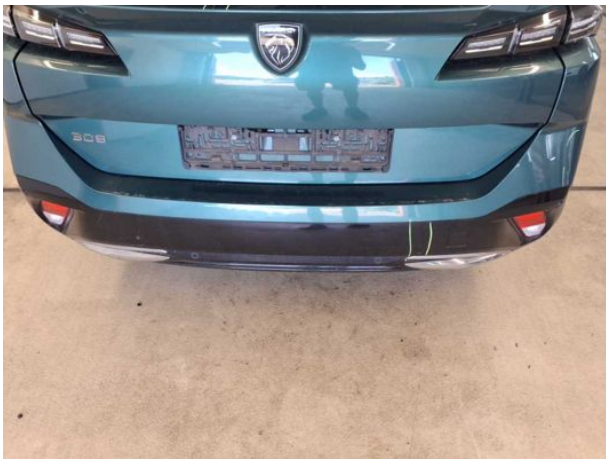
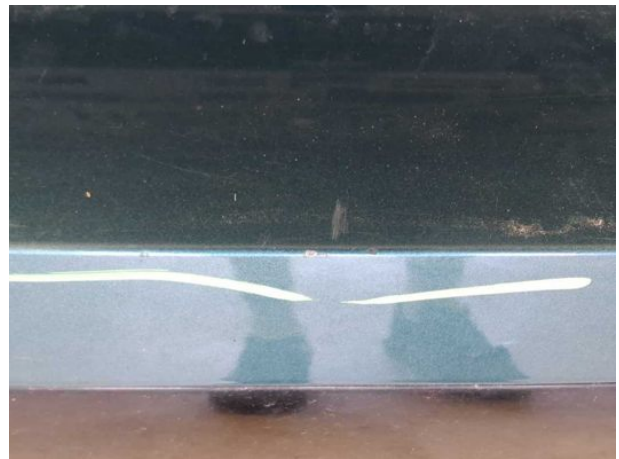
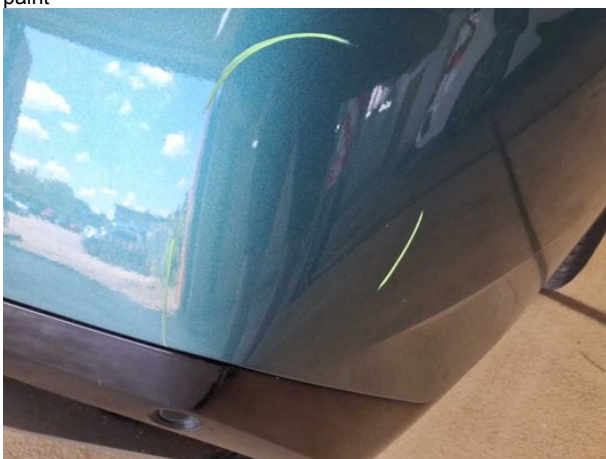
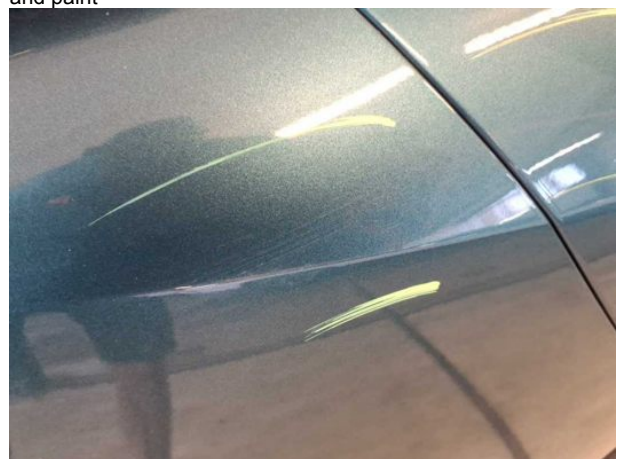
| No. | Component group | Description |
|---|---|---|
| 8 | Rear bumper | Rear bumper - Scratched - Repair and paint |

**Damage #8:** Rear bumper: Rear bumper - Scratched - Repair and paint

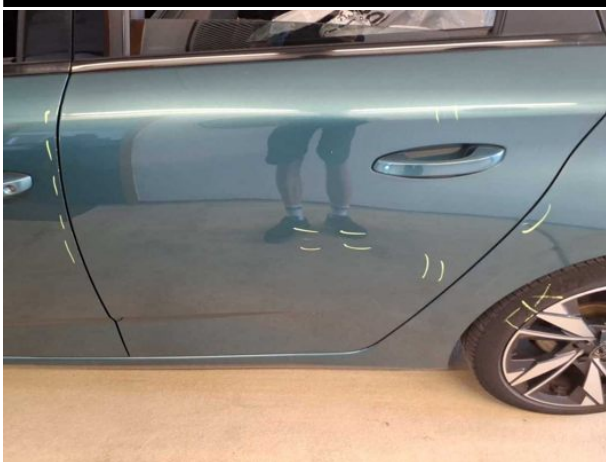
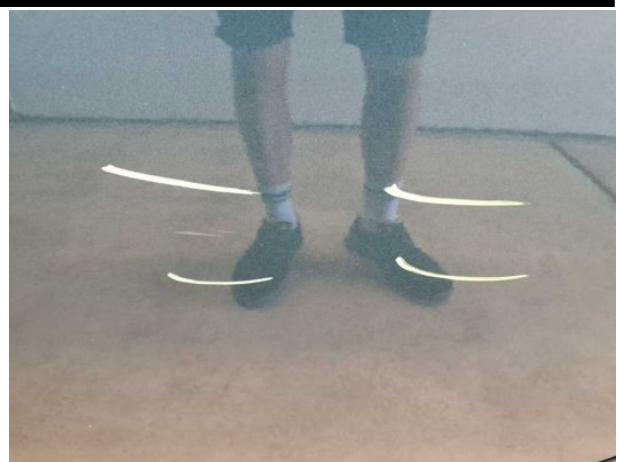
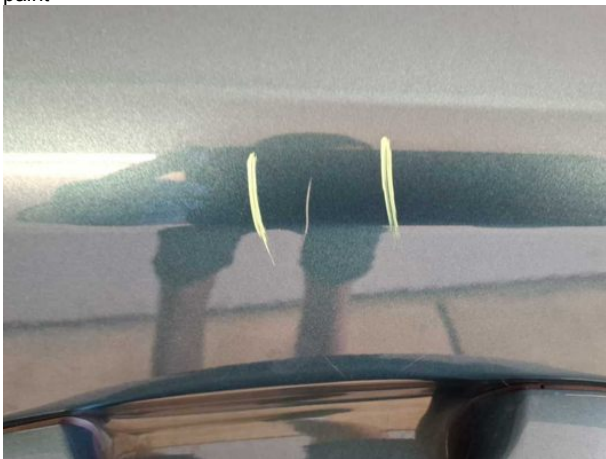
| No. | Component group | Description |
|---|---|---|
| 9 | Door - rear left side | Door - Scratched - Repair and paint |

**Damage #9:** Door - rear left side: Door - Scratched - Repair and paint

**Damage #9:** Door - rear left side: Door - Scratched - Repair a...  
and paint

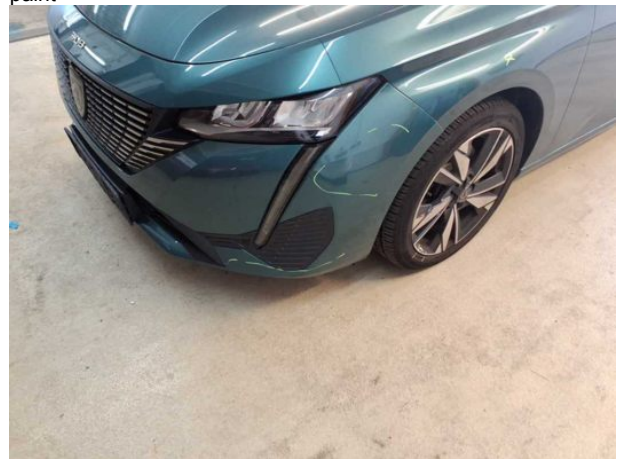
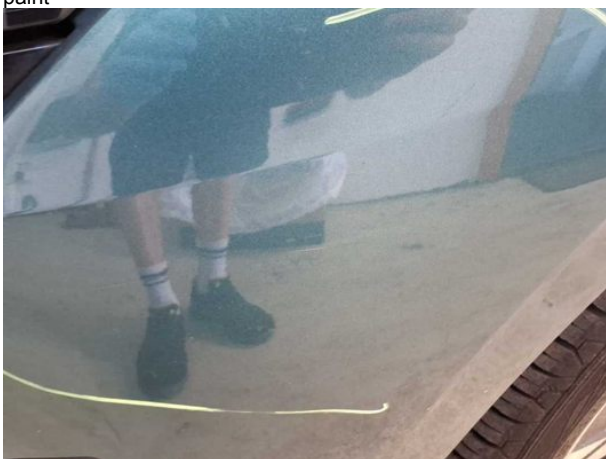
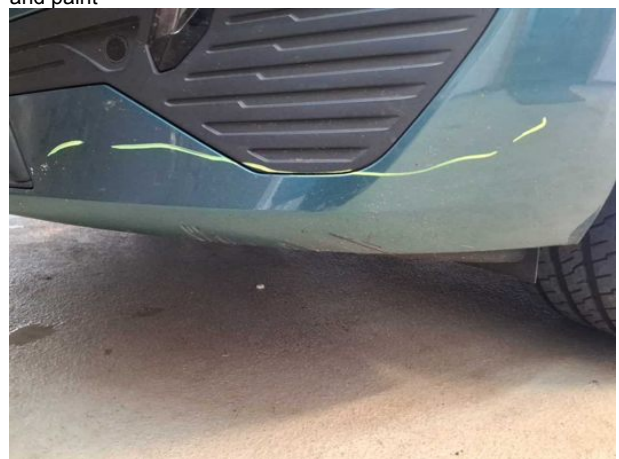
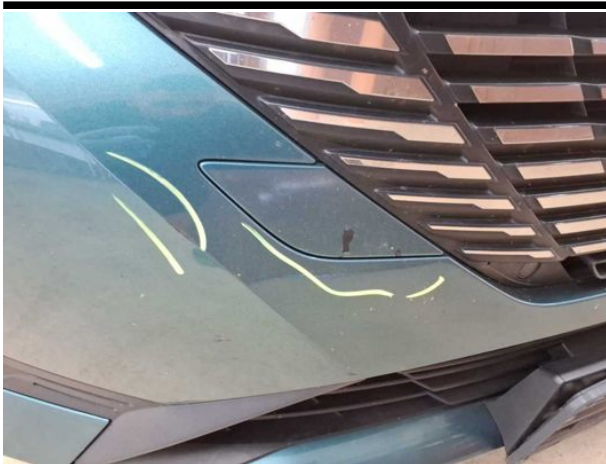
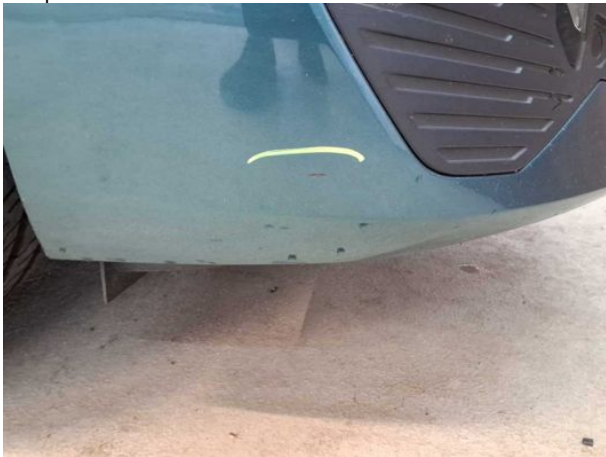
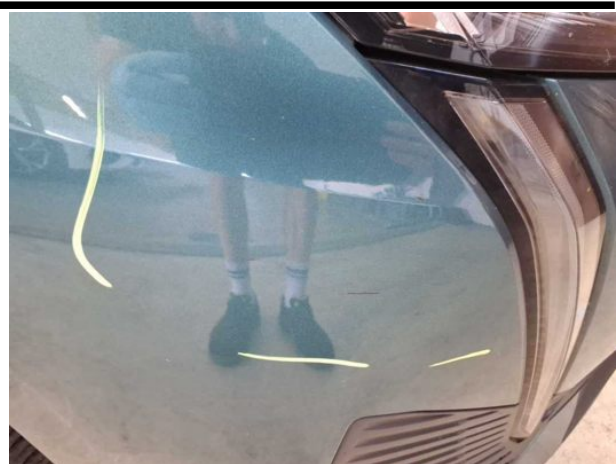
| No. | Component group | Description |
|---|---|---|
| 10 | Front bumper | Front bumper - Scratched - Repair and paint |

**Damage #10:** Front bumper: Front bumper - Scratched - Rep...  
and paint

**Damage #10:** Front bumper: Front bumper - Scratched - Repair and paint

**Damage #10:** Front bumper: Front bumper - Scratched - Rep... and paint

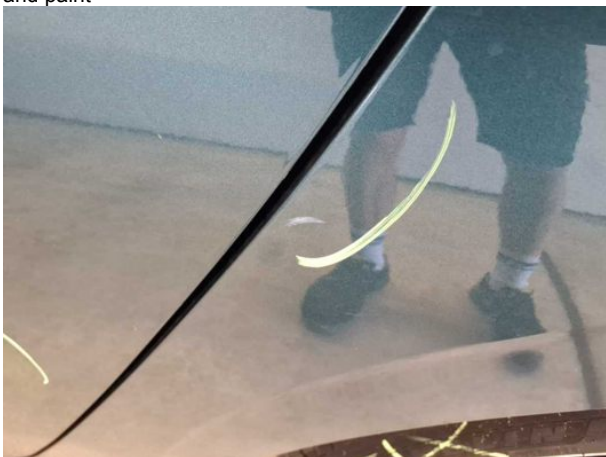
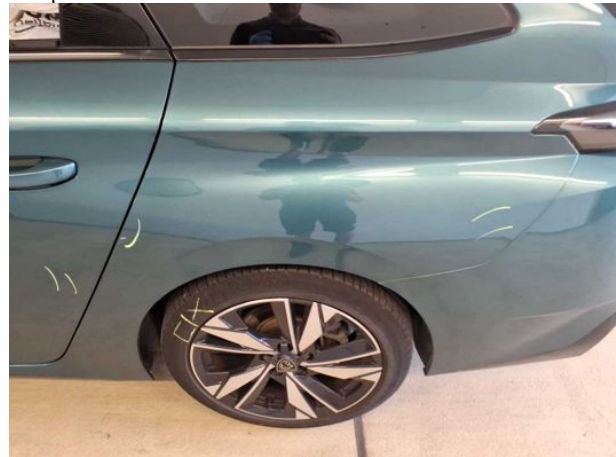
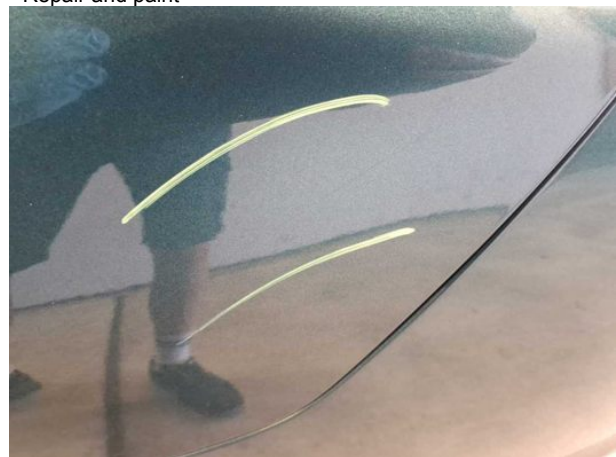
| No. | Component group | Description |
|---|---|---|
| 11 | Side panel - rear left side | Side panel - Scratched - Repair and paint |

**Damage #11:** Side panel - rear left side: Side panel - Scratched - Repair and paint

**Damage #11:** Side panel - rear left side: Side panel - Scratch... - Repair and paint

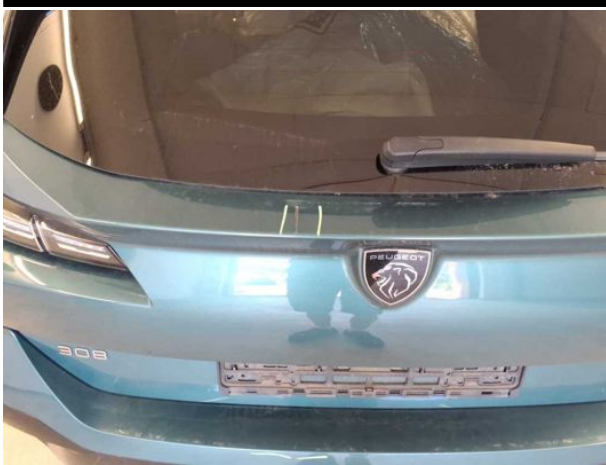
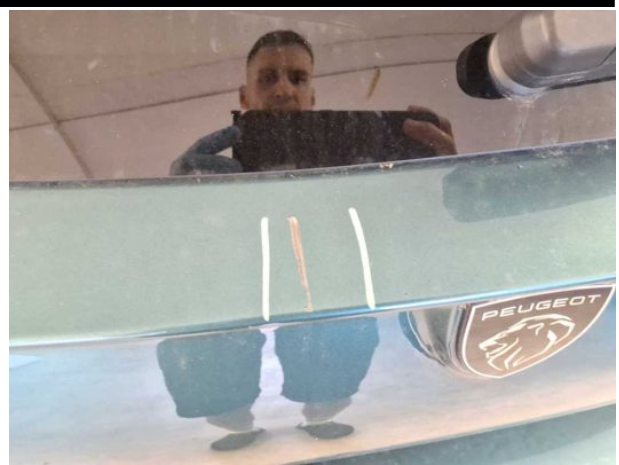
| No. | Component group | Description |
|---|---|---|
| 12 | Boot lid / rear door | Boot lid - Scratched - Repair and paint |

**Damage #12:** Boot lid / rear door: Boot lid - Scratched - Repair and paint

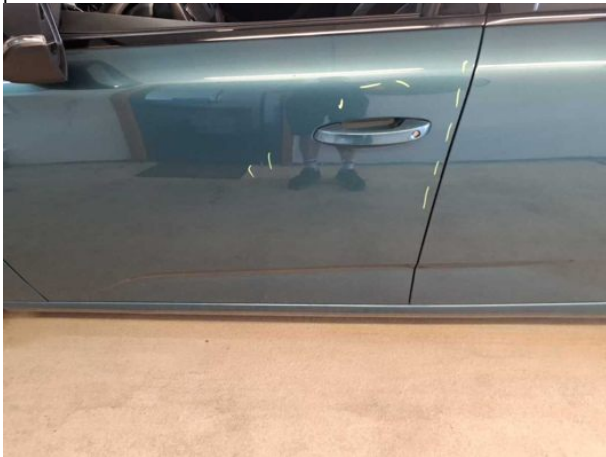
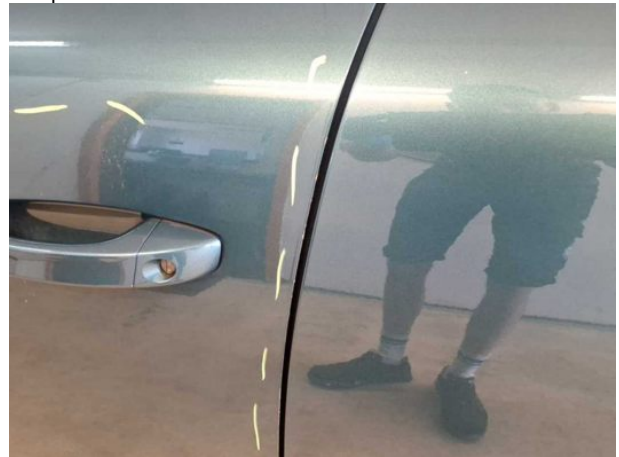
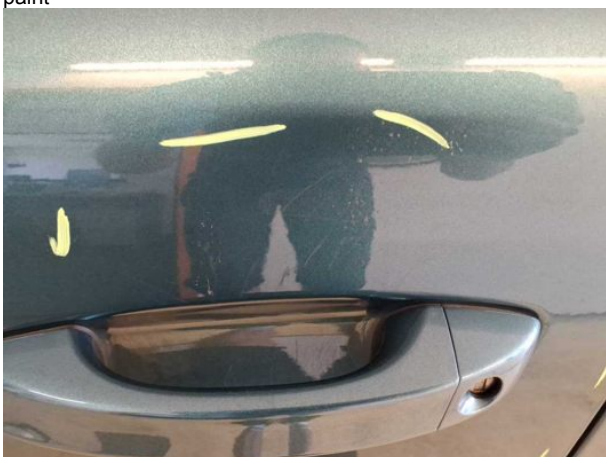
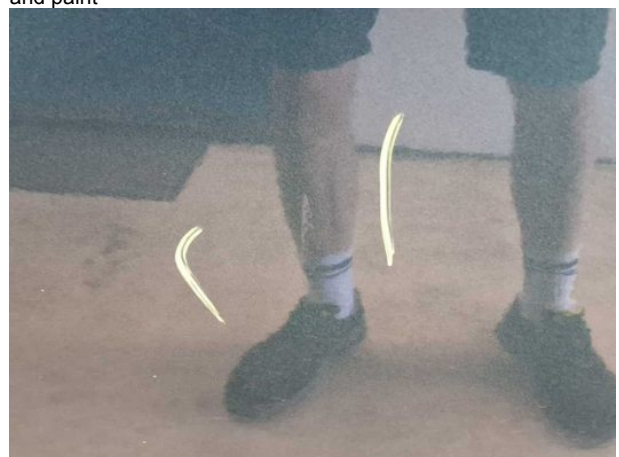
| No. | Component group | Description |
|---|---|---|
| 13 | Door - front left side | Door - Scratched - Repair and paint |

**Damage #13:** Door - front left side: Door - Scratched - Repair and paint

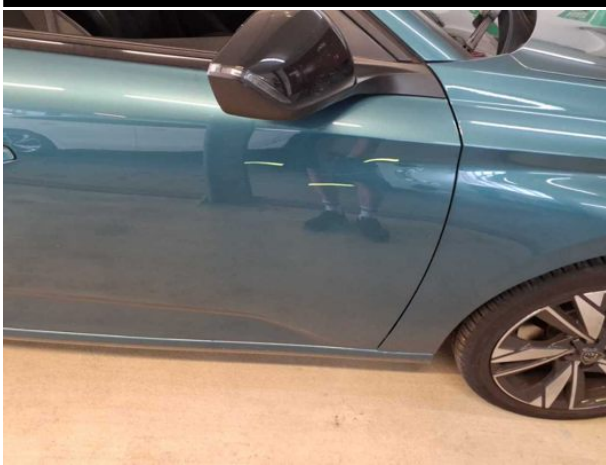
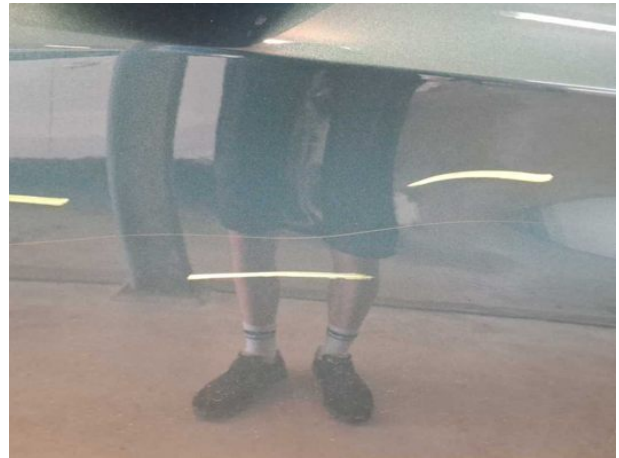
| No. | Component group | Description |
|---|---|---|
| 14 | Door - front right side | Door - Scratched - Repair and paint |

**Damage #14:** Door - front right side: Door - Scratched - Repair and paint

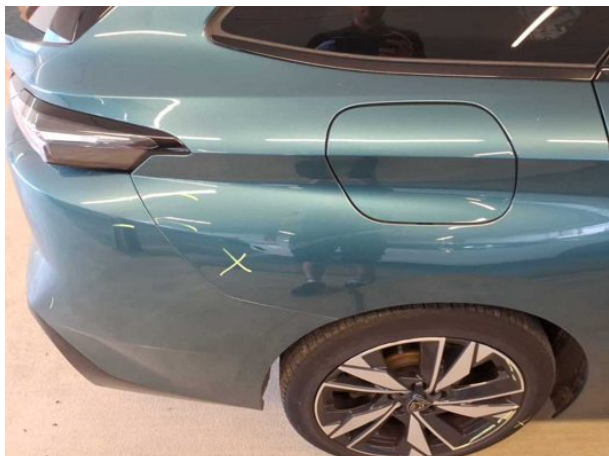
**Beschädigung #1:** Seitenwand rechts: Seitenwand - verkratzt / verschürft - auslegen / polieren

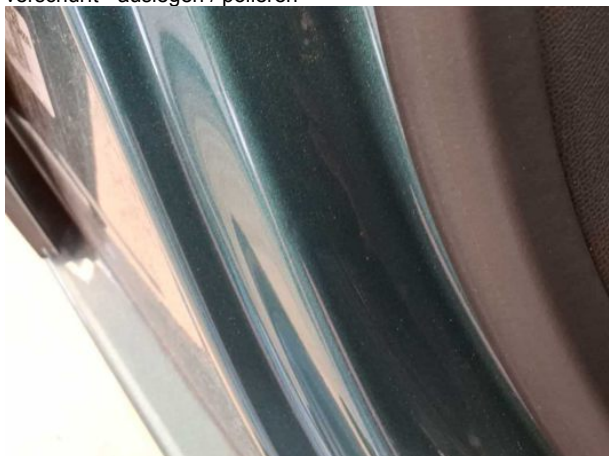
**Beschädigung #2:** Schweller rechts: Einstieg - Delle(n) - sanft instandsetzen

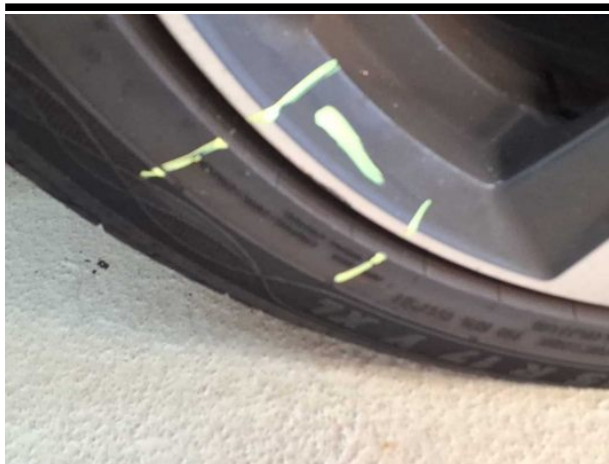
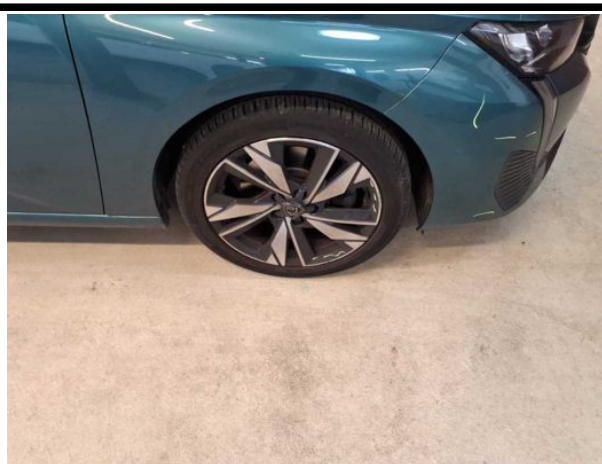
**Beschädigung #3:** Rad/Reifen: Leichtmetallfelge vorn links - verkratzt / verschürft - Wertminderung

**Beschädigung #4:** Rad/Reifen: Leichtmetallfelge vorn rechts - verkratzt / verschürft - Wertminderung

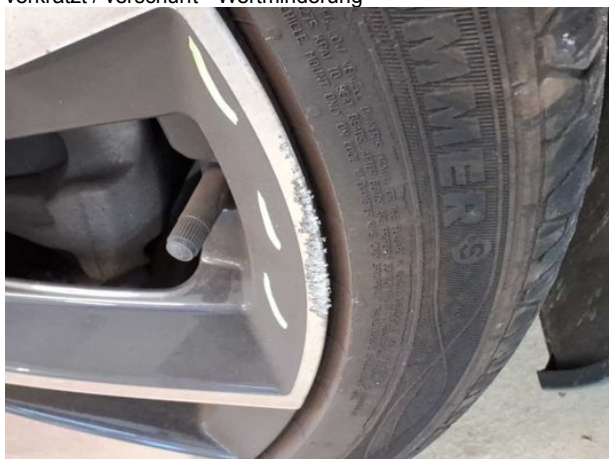
**Beschädigung #4:** Rad/Reifen: Leichtmetallfelge vorn rechts - verkratzt / verschürft - Wertminderung

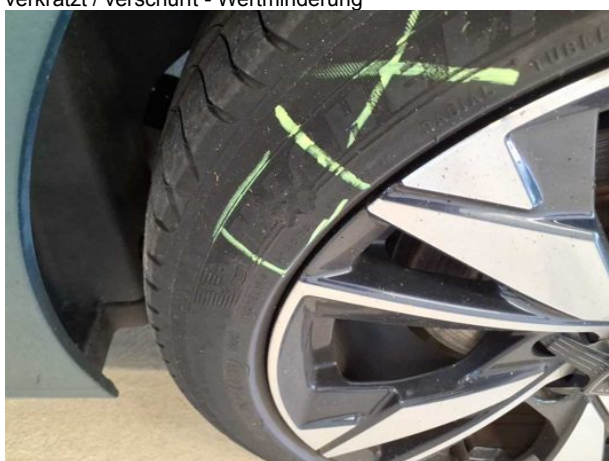
**Beschädigung #6:** Rad/Reifen: Reifen hinten links - beschädigt - erneuern

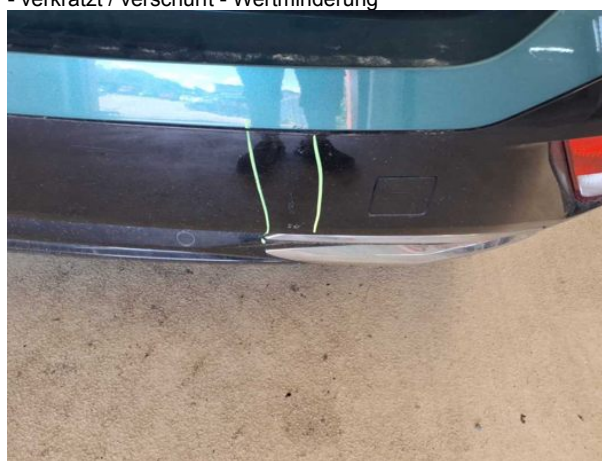
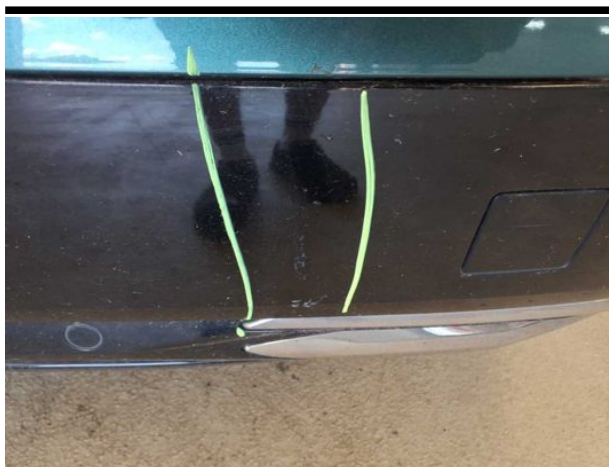
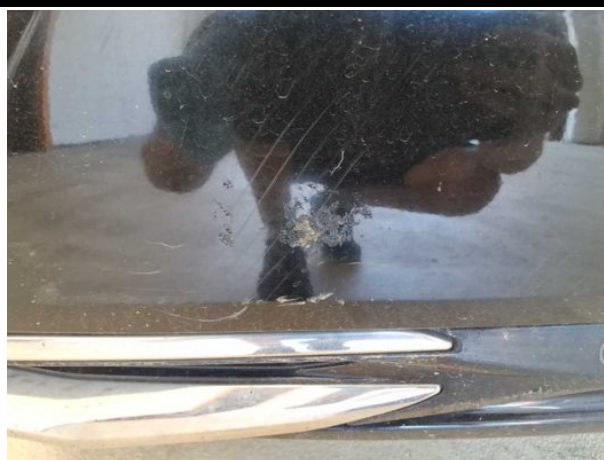
**Beschädigung #7:** Stossfänger hinten: Spoiler - verkratzt / verschürft - erneuern

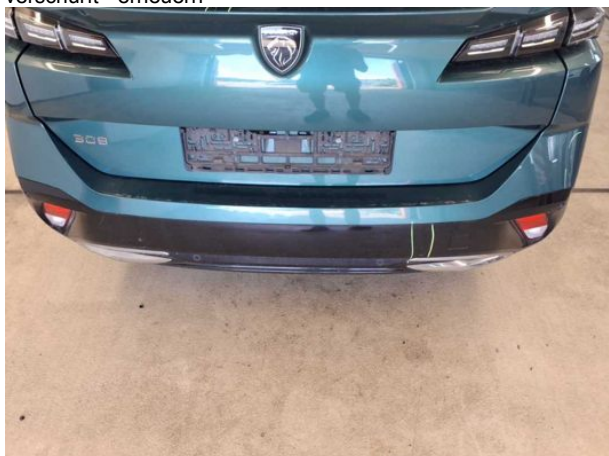
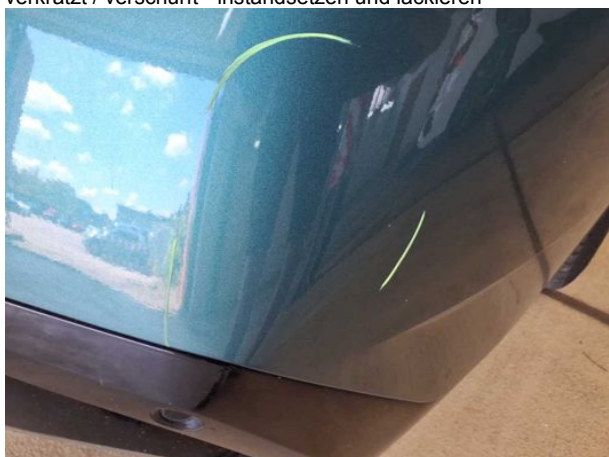
**Beschädigung #8:** Stossfänger hinten: Stossfänger hinten - verkratzt / verschürft - instandsetzen und lackieren

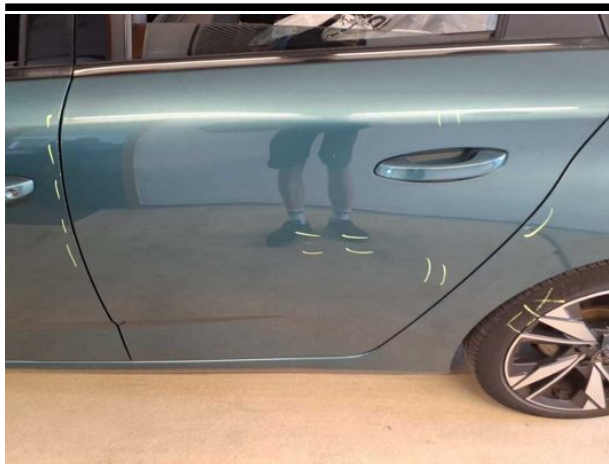
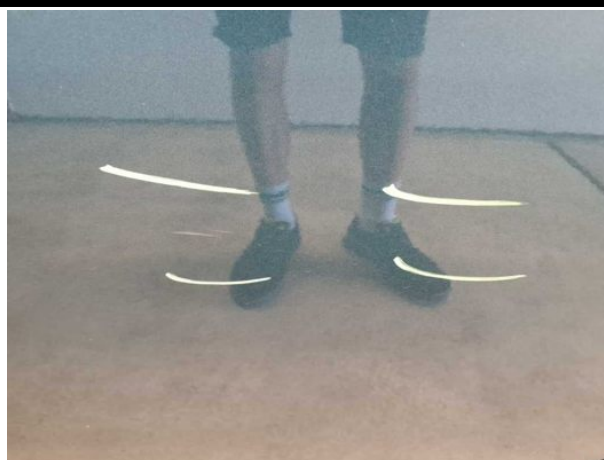
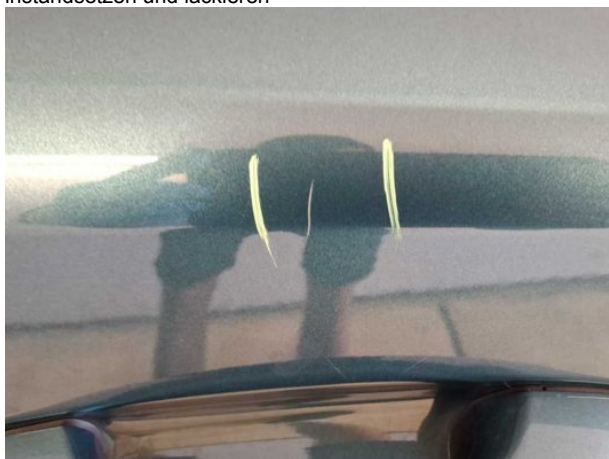
**Beschädigung #9:** Tür hinten links: Tür - verkratzt / verschürft - instandsetzen und lackieren

**Beschädigung #9:** Tür hinten links: Tür - verkratzt / verschürft... instandsetzen und lackieren

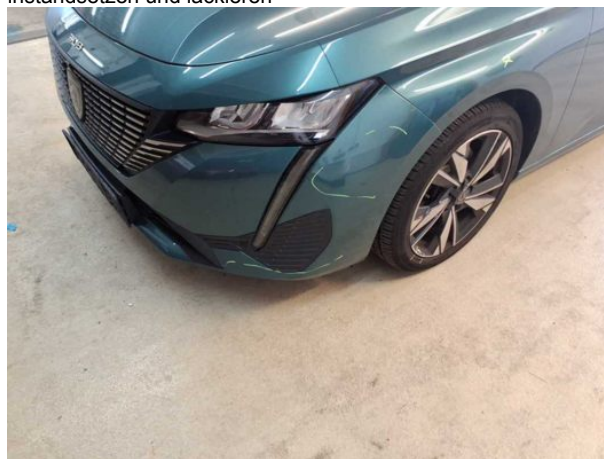
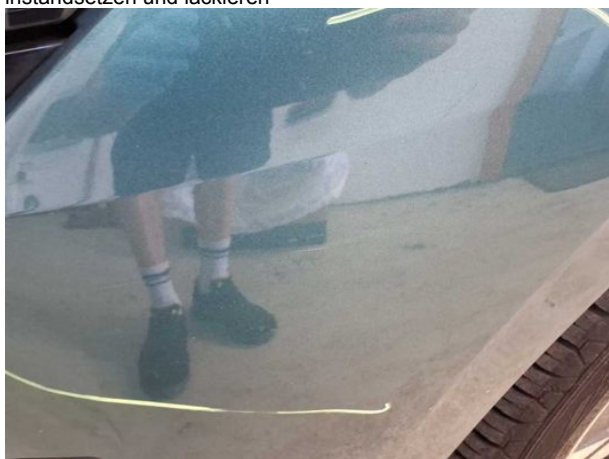
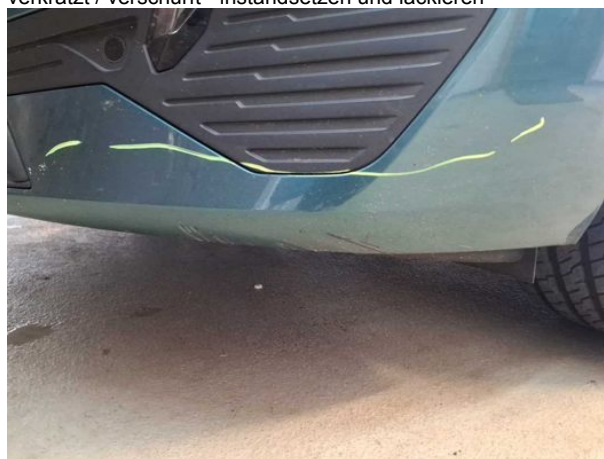
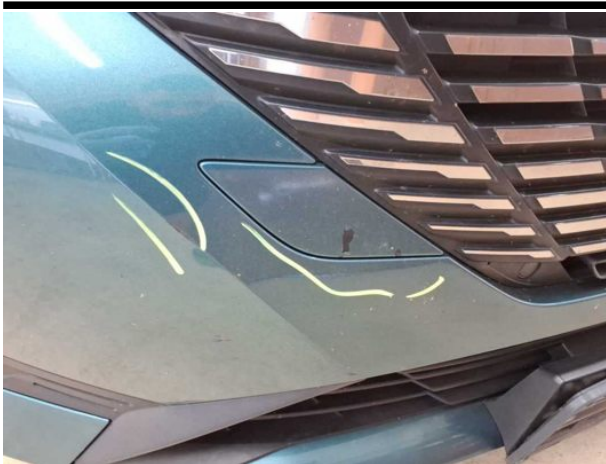
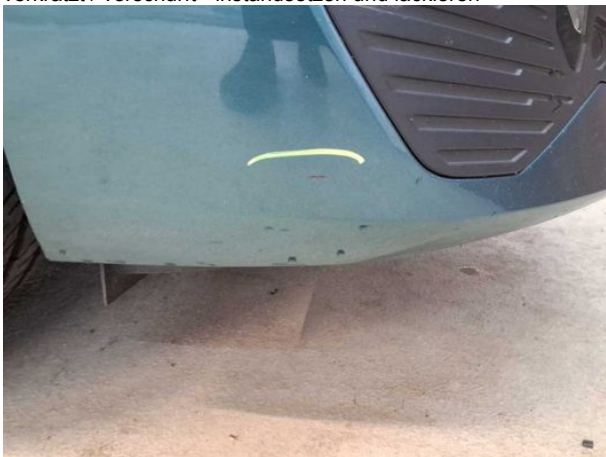
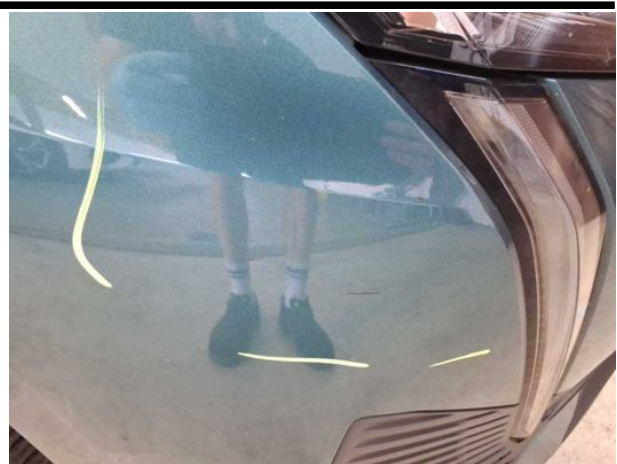
**Beschädigung #10:** Stossfänger vorn: Stossfänger vorn - verkratzt / verschürft - instandsetzen und lackieren

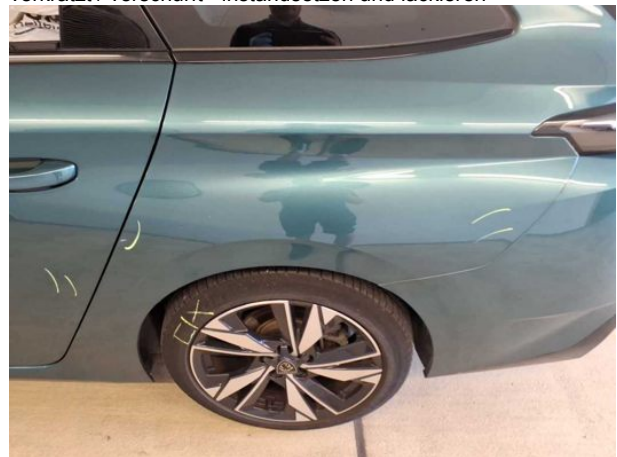
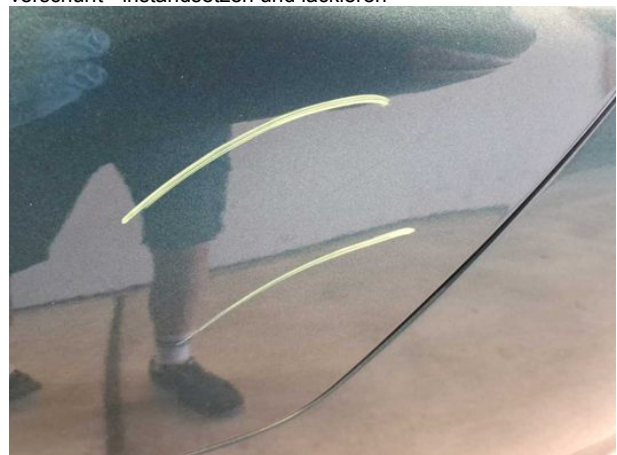
**Beschädigung #11:** Seitenwand links: Seitenwand - verkratzt / verschürft - instandsetzen und lackieren

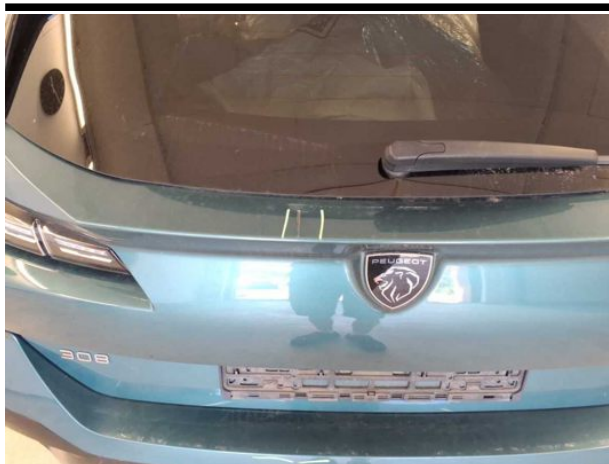
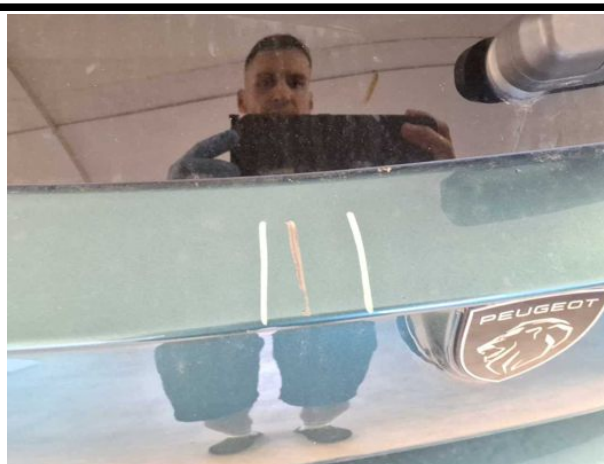
**Beschädigung #12:** Heckklappe/-tür: Heckklappe - verkratzt / verschürft - instandsetzen und lackieren

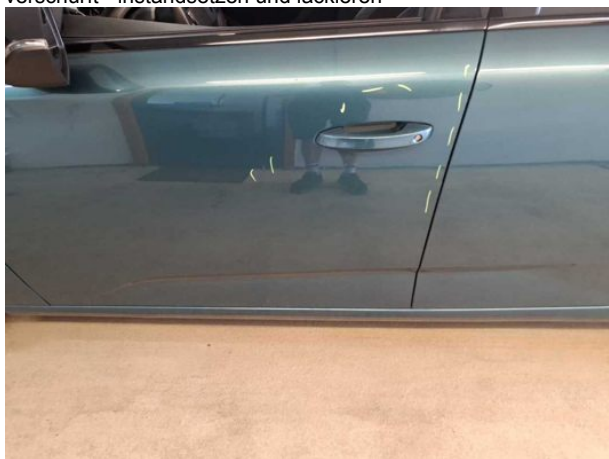
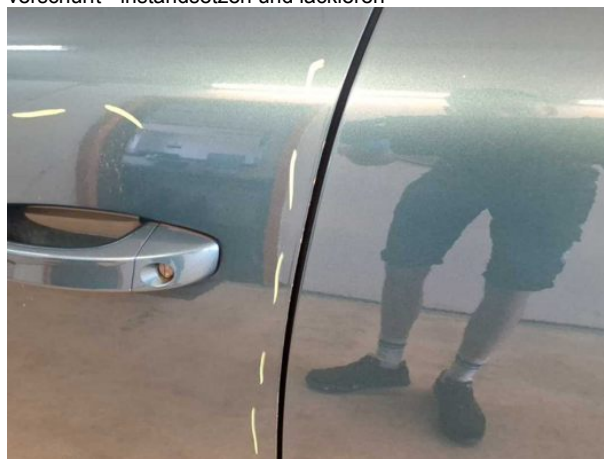
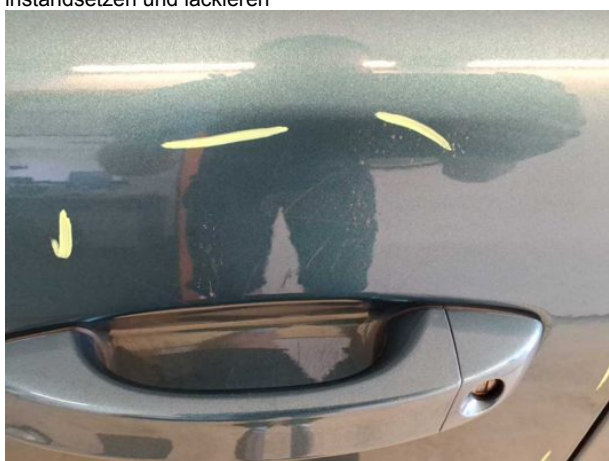
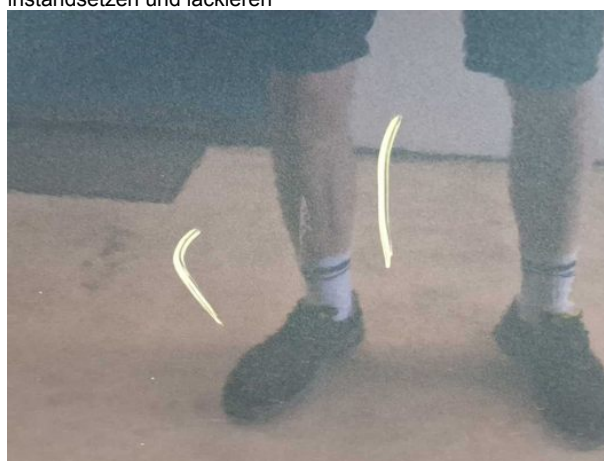
**Beschädigung #13:** Tür vorn links: Tür - verkratzt / verschürft - instandsetzen und lackieren

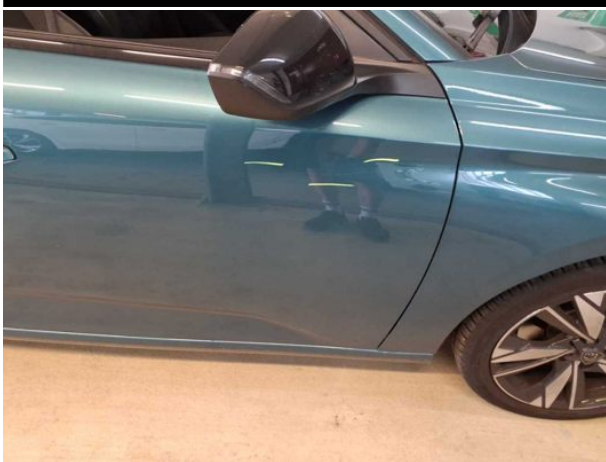
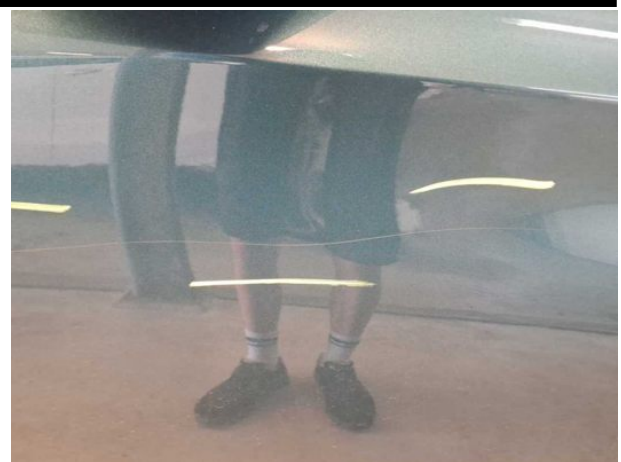
**Beschädigung #14:** Tür vorn rechts: Tür - verkratzt / verschürft - instandsetzen und lackieren

**Beschädigung #14:** Tür vorn rechts: Tür - verkratzt / verschü... - instandsetzen und lackieren

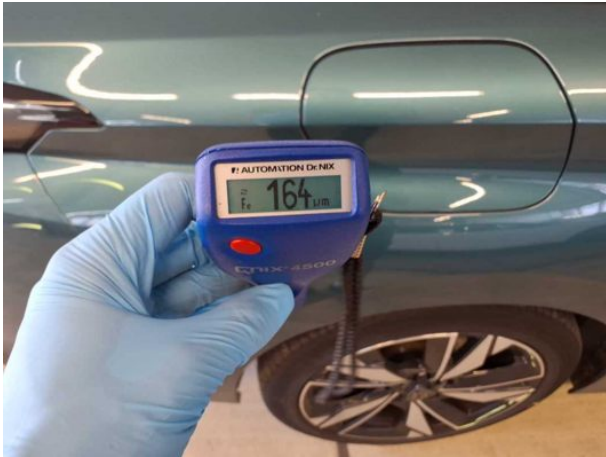
**Nachlackierung 1:** Seitenwand rechts, Tür hinten rechts, Tür vor...  
rechts
