# Zustandsbericht

Protokollnummer: 45786383  
Auftrags-Nr / Referenz: 20578422  
Besichtigungsdatum: 05.06.2026

Hersteller / Modell	Fiat 500e 42kWh		
Kennzeichen	NÖ-JO 27E	Fahrgestellnummer	ZFAEFAA4XPX148323
Erstzulassung	02.06.2023	Laufleistung (abgelesen)	30.921 km
HSN/TSN	1727 / AVN 00035	Kraftstoffart / Zylinder	Elektro / 0
Fahrzeugart	PKW Limousine	Antriebsart	Frontantrieb
Schadstoffklasse		Getriebe / Anzahl Gänge	Direktantrieb
Farbe	White	Besichtigungszustand	ausreichend
Leistung / Hubraum	43 kW / 0 ccm	Nächste HU	06/2028
Wartungsheft / Nachweis	vorhanden / vollständig	Restlauf bis Service	11 Monat(e)
Letzte Wartung	05/2026 bei 30.345 km	Polsterart	Stoff
Vorschaden	Keine Feststellbar	Polsterfarbe	Schwarz
Nachlackierung	Keine Feststellbar	zul. Gesamtgewicht	1.690 kg
Dokumente	ZB   vorhanden	Anzahl Halter	unbekannt
Schlüssel soll/ist	2/2	Anzahl Sitze / Türen	4 / 3
Vertragsnummer	10066837	Re-Import	Nein

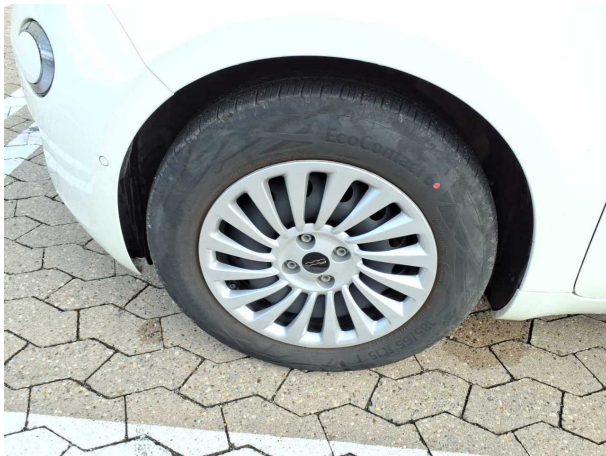
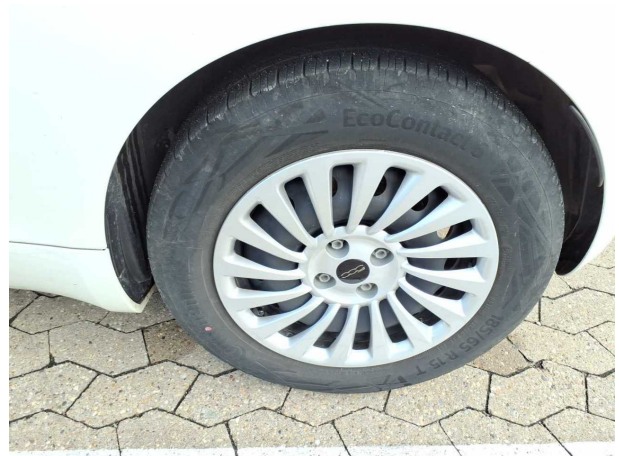
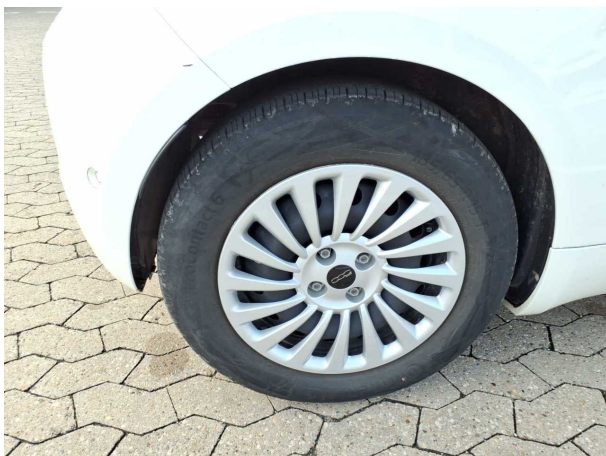
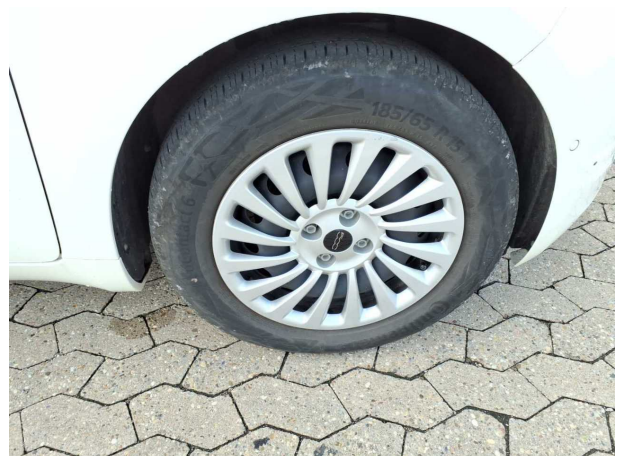
Achse	Reifengröße	Reifentyp	Hersteller	Profiltiefe	Verkehrstauglichkeit
1	185/65 R15 88T	Sommerreifen auf Stahl mit Radzierblende	Continental	5mm / 5mm	i.O.
2	185/65 R15 88T	Sommerreifen auf Stahl mit Radzierblende	Continental	5mm / 5mm	i.O.

**Abbildung 15:** Montierte Bereifung

**Abbildung 16:** Montierte Bereifung

**Abbildung 17:** Montierte Bereifung

**Abbildung 18:** Montierte Bereifung

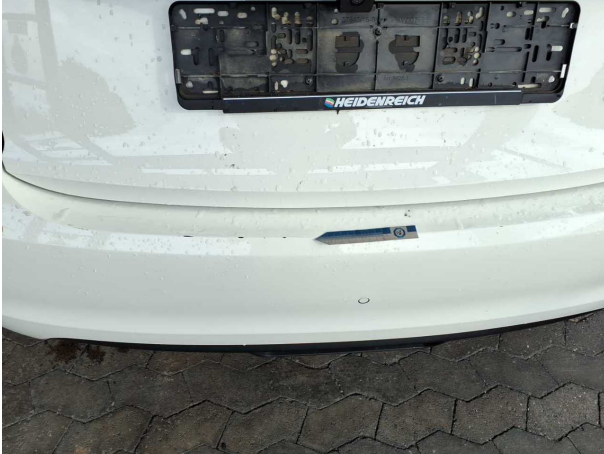
Nr.	Bauteilgruppe	Beschreibung
1	Stoßfänger hinten	Stoßfänger hinten - verkratzt / verschürft - instandsetzen und lackieren
2	Sonstiges	Inspektion/Wartung (1. Wartung überzogen) - kein Nachweis - Wertminderung

**Beschädigung #1:** Stossfänger hinten: Stossfänger hinten - verkratzt / verschürft - instandsetzen und lackieren

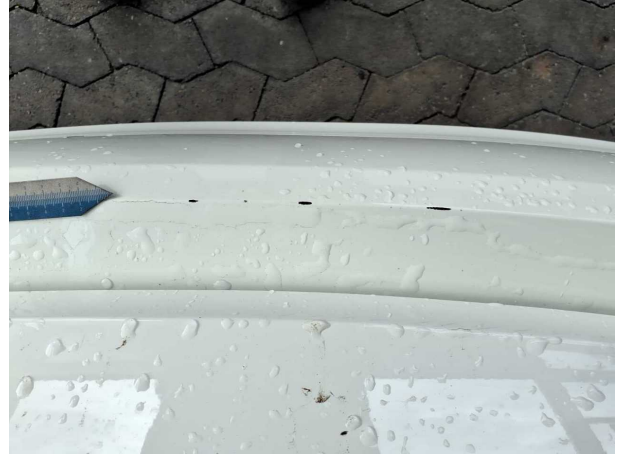
**Beschädigung #1:** Stossfänger hinten: Stossfänger hinten - verkratzt / verschürft - instandsetzen und lackieren

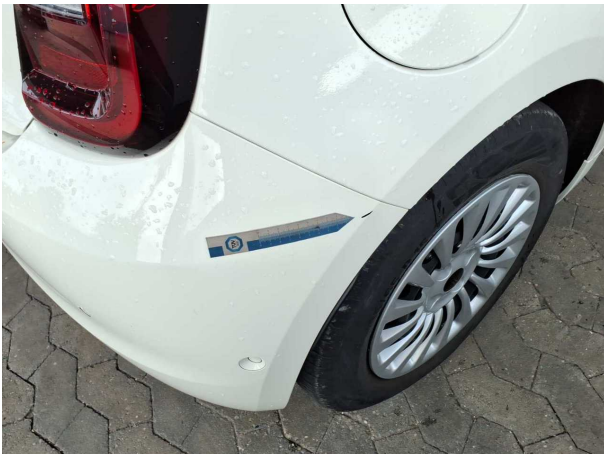
**Beschädigung #1:** Stossfänger hinten: Stossfänger hinten - verkratzt / verschürft - instandsetzen und lackieren

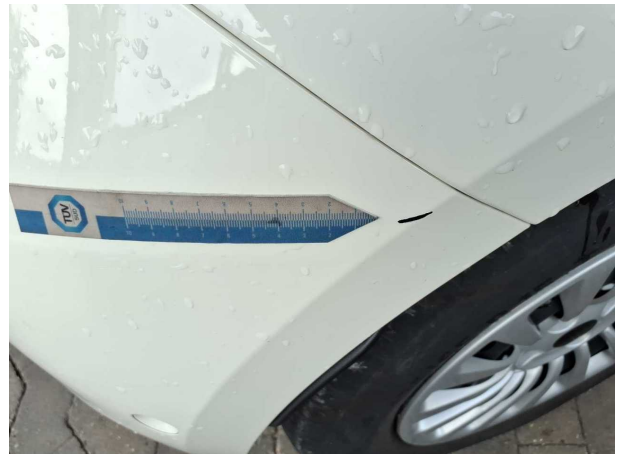
**Beschädigung #1:** Stossfänger hinten: Stossfänger hinten - verkratzt / verschürft - instandsetzen und lackieren

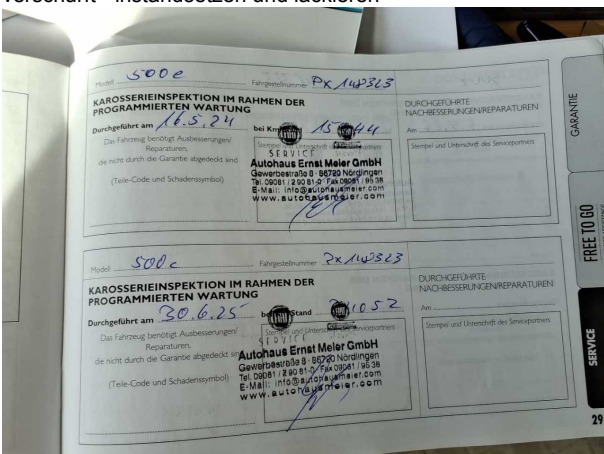
**Beschädigung #2:** Sonstiges: Inspektion/Wartung (1. Wartung überzogen) - kein Nachweis - Wertminderung
