## Fahrzeugbeschreibung

**Fahrzeug:** **BMW 330D 330D Keinekeine Tür 2993 ccm 0 PS / 180 KW Diesel 0-Gang**

## Zustandsbericht

Besichtigungsdatum: 15.07.2026  
**Protokollnummer: 46517784**  
Anlieferungsdatum: 15.07.2026

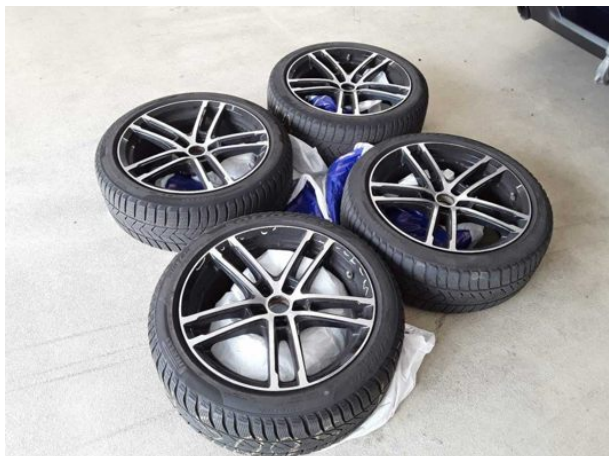
| Nr. | Bauteilgruppe | Beschreibung |
|---|---|---|
| 2 | 2.Radsatz | 2 Reifen - verschlissen - kein Abzug |

**Beschädigung #2:** 2.Radsatz: 2 Reifen - verschlissen - kein Abzug

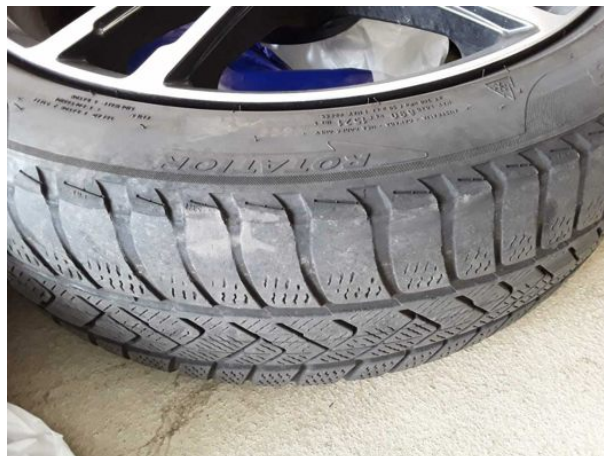
**Beschädigung #2:** 2.Radsatz: 2 Reifen - verschlissen - kein Abzug

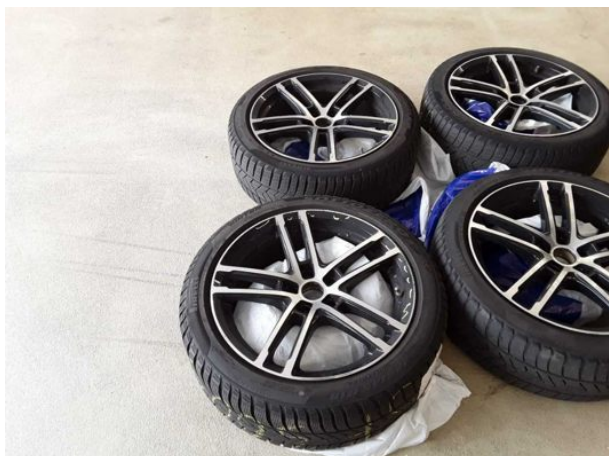
| Nr. | Bauteilgruppe | Beschreibung |
|---|---|---|
| 3 | 2.Radsatz | 2 Leichtmetallfelgen - verkratzt / verschürft - kein Abzug |

**Beschädigung #3:** 2.Radsatz: 2 Leichtmetallfelgen - verkratzt / verschürft - kein Abzug

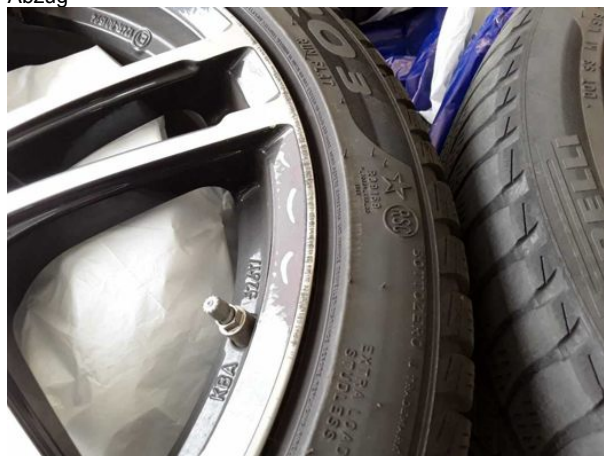
**Beschädigung #3:** 2.Radsatz: 2 Leichtmetallfelgen - verkratzt / verschürft - kein Abzug

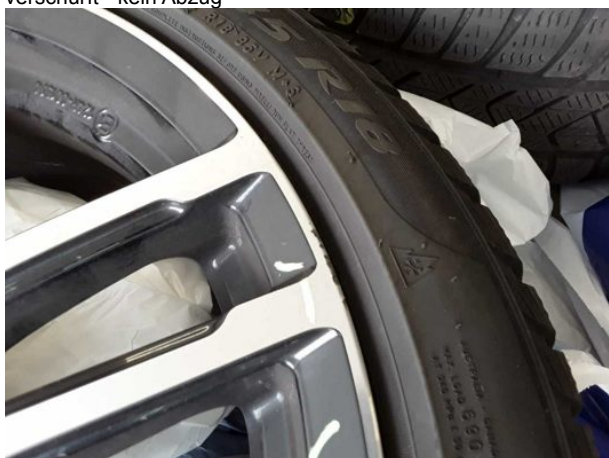
**Beschädigung #3:** 2.Radsatz: 2 Leichtmetallfelgen - verkratzt / verschürft - kein Abzug

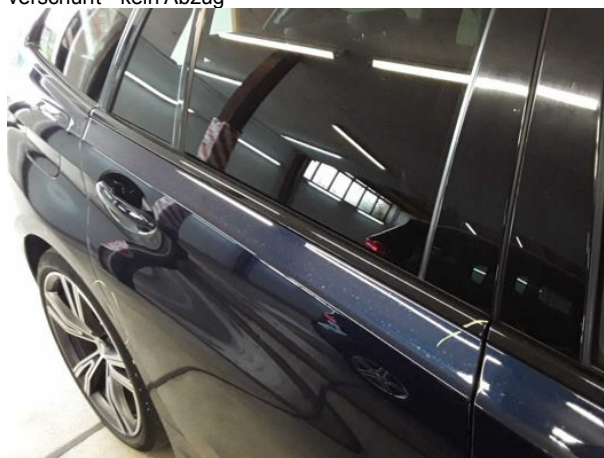
| Nr. | Bauteilgruppe | Beschreibung |
|---|---|---|
| 4 | Verkleidungen/Abdeckungen | Verkleidungen/Abdeckungen (Leiste) - verkratzt / verschürft - Wertminderung |

**Beschädigung #4:** Verkleidungen/Abdeckungen:  
Verkleidungen/Abdeckungen (Leiste) - verkratzt / verschürft -

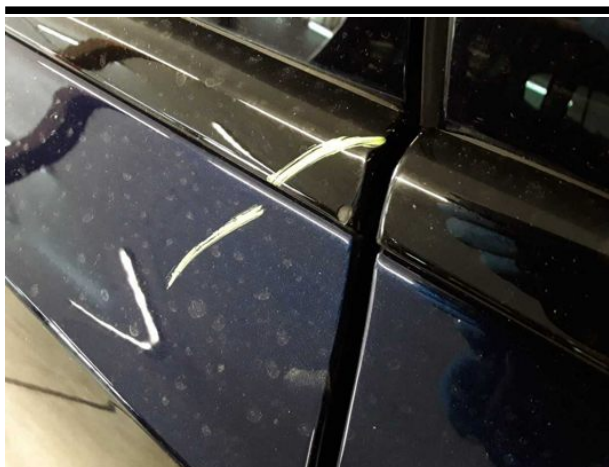
**Beschädigung #4:** Verkleidungen/Abdeckungen: Verkleidungen/Abdeckungen (Leiste) - verkratzt / verschürft - Wertminderung

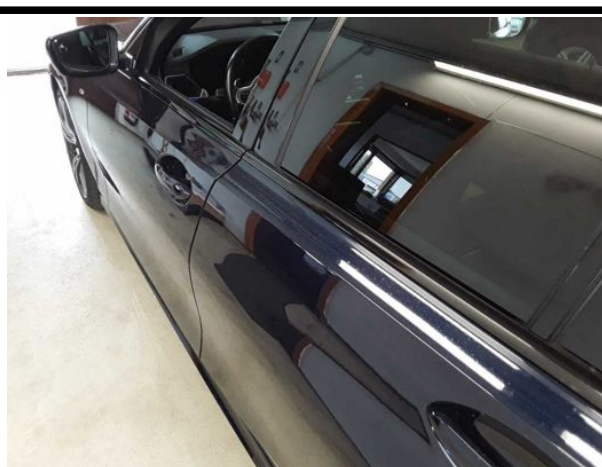
| Nr. | Bauteilgruppe | Beschreibung |
|---|---|---|
| 5 | Tür hinten links | Tür - Delle(n) - sanft instandsetzen |

**Beschädigung #5:** Tür hinten links: Tür - Delle(n) - sanft instandsetzen

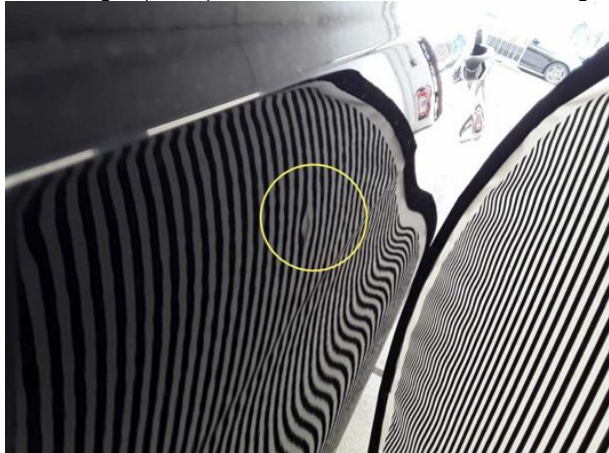
**Beschädigung #5:** Tür hinten links: Tür - Delle(n) - sanft instandsetzen

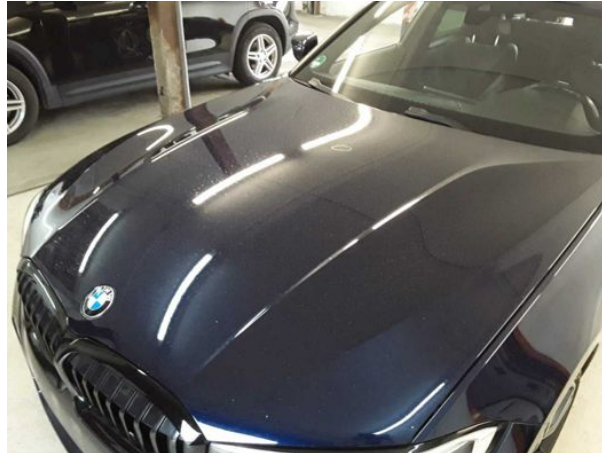
| Nr. | Bauteilgruppe | Beschreibung |
|---|---|---|
| 6 | Motorhaube | Motorhaube - Delle(n) - sanft instandsetzen |

**Beschädigung #6:** Motorhaube: Motorhaube - Delle(n) - sanft instandsetzen

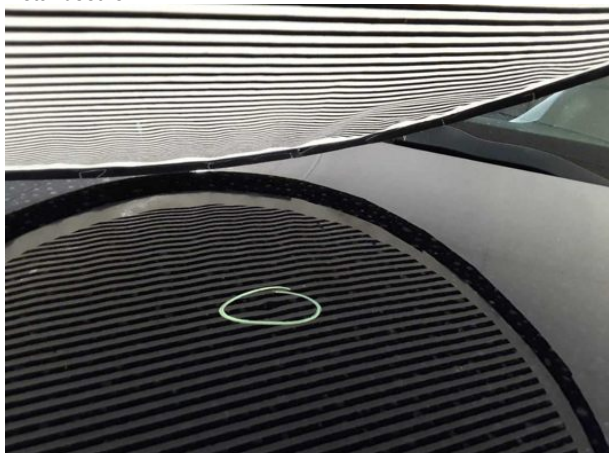
**Beschädigung #6:** Motorhaube: Motorhaube - Delle(n) - sanft instandsetzen

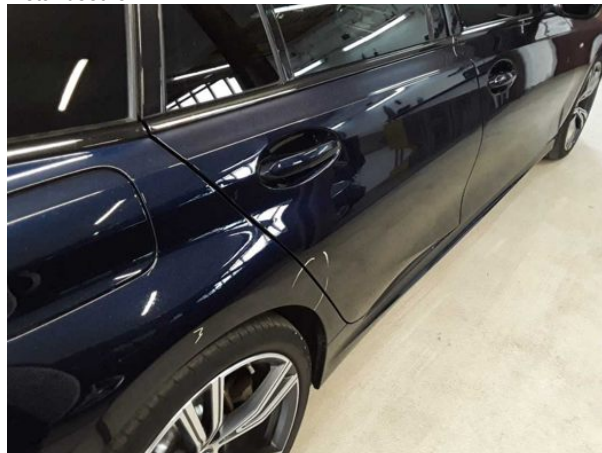
| Nr. | Bauteilgruppe | Beschreibung |
|---|---|---|
| 7 | Seitenwand rechts | Seitenwand - Delle(n) - sanft instandsetzen |

**Beschädigung #7:** Seitenwand rechts: Seitenwand - Delle(n) - sanft instandsetzen

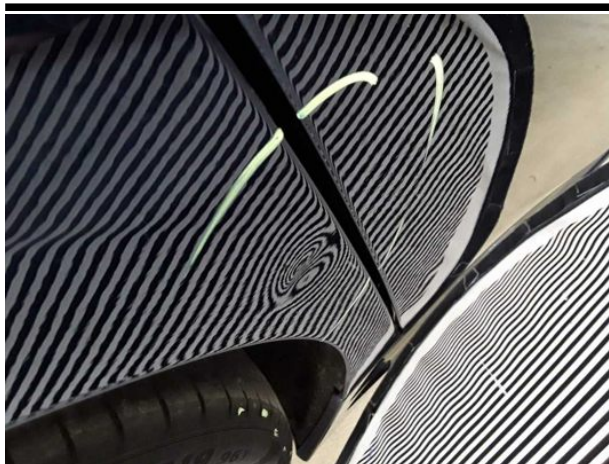
**Beschädigung #7:** Seitenwand rechts: Seitenwand - Delle(n) - sanft instandsetzen

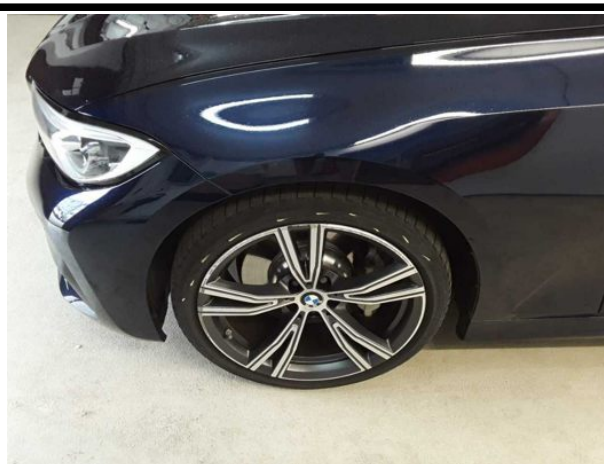
| Nr. | Bauteilgruppe | Beschreibung |
|---|---|---|
| 8 | Rad/Reifen | Leichtmetallfelge vorn links - verkratzt / verschürft - Wertminderung |

**Beschädigung #8:** Rad/Reifen: Leichtmetallfelge vorn links - verkratzt / verschürft - Wertminderung

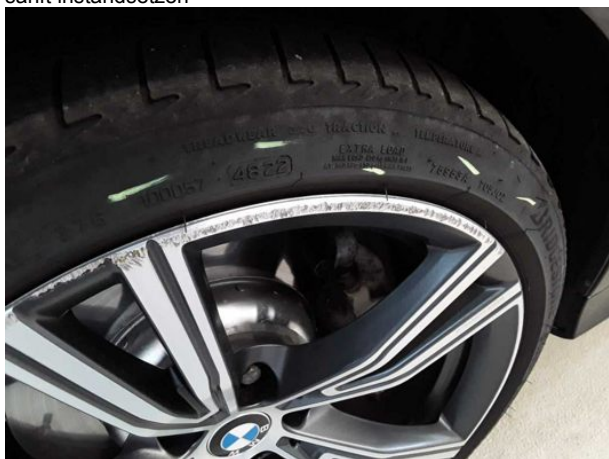
**Beschädigung #8:** Rad/Reifen: Leichtmetallfelge vorn links - verkratzt / verschürft - Wertminderung

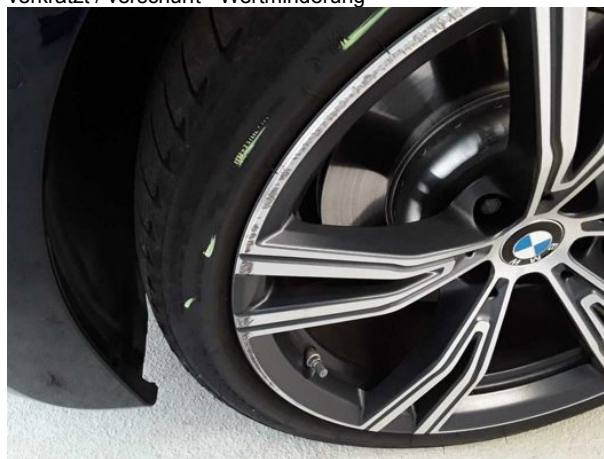
**Beschädigung #8:** Rad/Reifen: Leichtmetallfelge vorn links - verkratzt / verschürft - Wertminderung

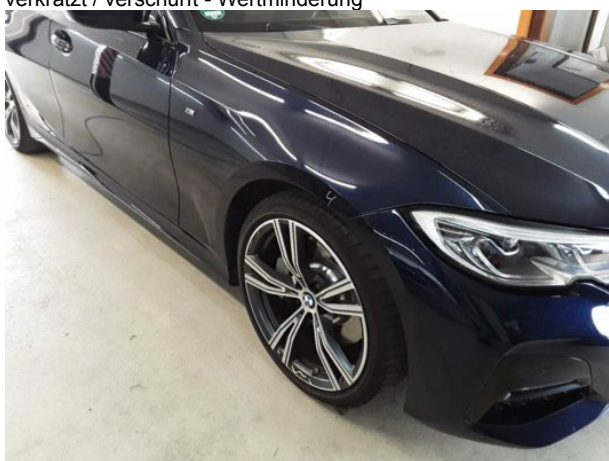
| Nr. | Bauteilgruppe | Beschreibung |
|---|---|---|
| 9 | Rad/Reifen | Leichtmetallfelge vorn rechts - verkratzt / verschürft - Wertminderung |

**Beschädigung #9:** Rad/Reifen: Leichtmetallfelge vorn rechts - verkratzt / verschürft - Wertminderung

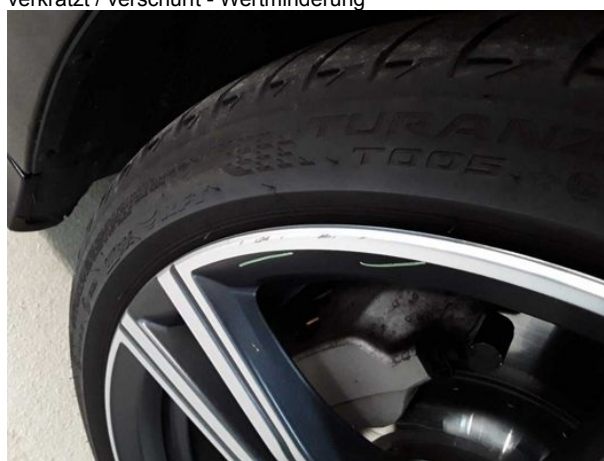
**Beschädigung #9:** Rad/Reifen: Leichtmetallfelge vorn rechts - verkratzt / verschürft - Wertminderung

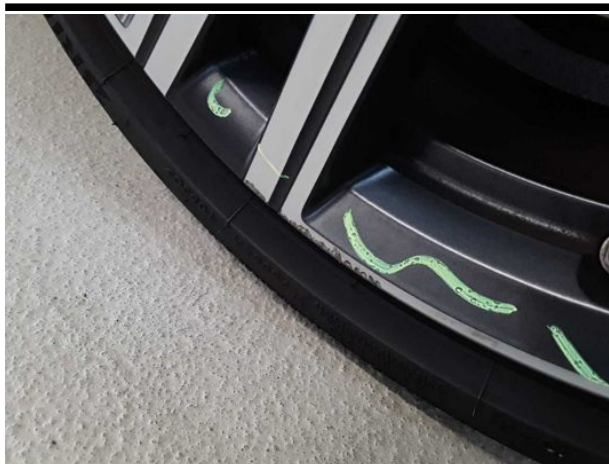
**Beschädigung #9:** Rad/Reifen: Leichtmetallfelge vorn rechts - verkratzt / verschürft - Wertminderung

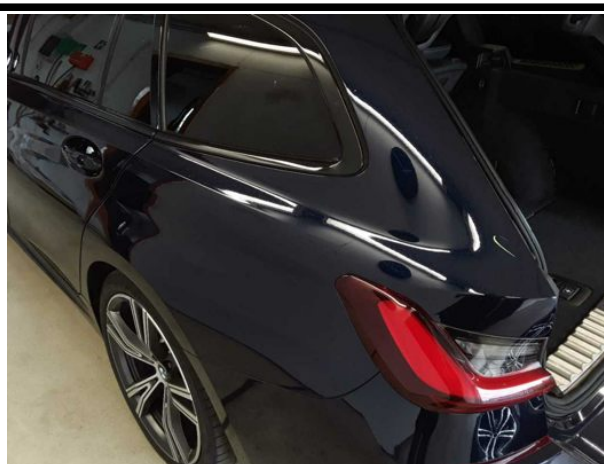
| Nr. | Bauteilgruppe | Beschreibung |
|---|---|---|
| 10 | Seitenwand links | Seitenwand - verkratzt / verschürft - Smart Repair |

**Beschädigung #10:** Seitenwand links: Seitenwand - verkratzt / verschürft - Smart Repair

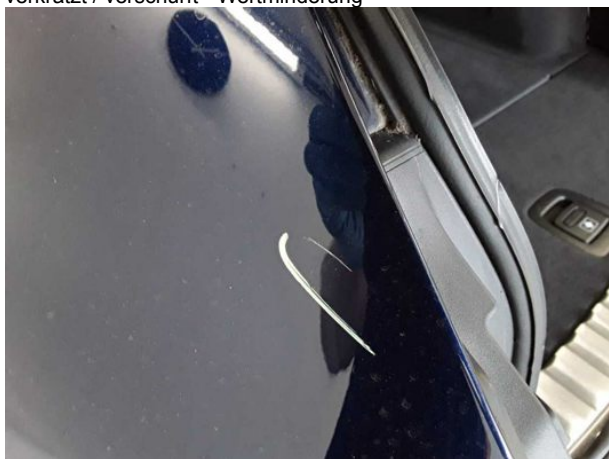
**Beschädigung #10:** Seitenwand links: Seitenwand - verkratzt / verschürft - Smart Repair

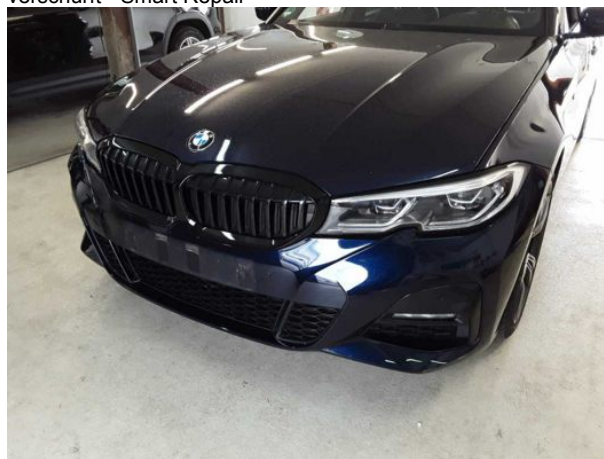
| Nr. | Bauteilgruppe | Beschreibung |
|---|---|---|
| 11 | Stoßfänger vorn | Stoßfänger vorn - verkratzt / verschürft - Smart Repair |

**Beschädigung #11:** Stossfänger vorn: Stossfänger vorn - verkratzt / verschürft - Smart Repair

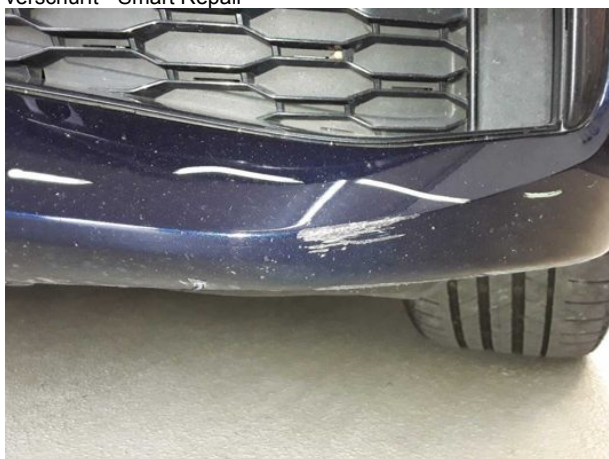
**Beschädigung #11:** Stossfänger vorn: Stossfänger vorn - verkratzt / verschürft - Smart Repair

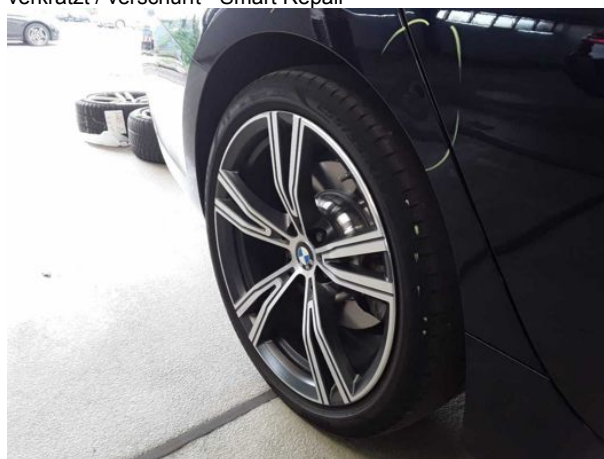
| Nr. | Bauteilgruppe | Beschreibung |
|---|---|---|
| 12 | Rad/Reifen | Reifen hinten - verschlissen - erneuern |

| Achse | Reifengröße | Hersteller | Reifentyp | Profiltiefe | Verktgl. | Zul. |
|---|---|---|---|---|---|---|
| 2 | 255/35 R19 96Y | Bridgestone | Sommerreifen | 3mm - 3mm | n.i.O. | |

**Beschädigung #12:** Rad/Reifen: Reifen hinten - verschlissen - erneuern

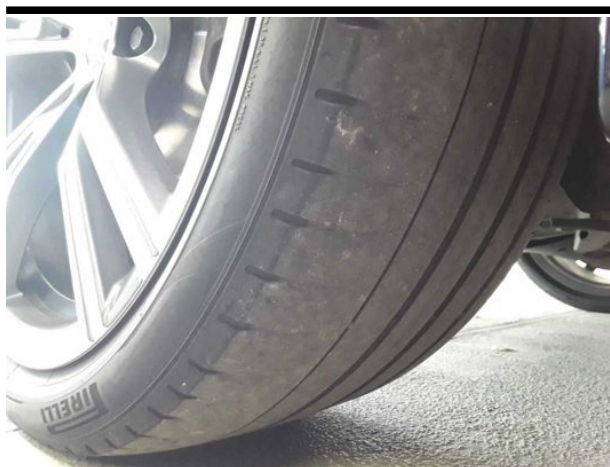
**Beschädigung #12:** Rad/Reifen: Reifen hinten - verschlissen - erneuern

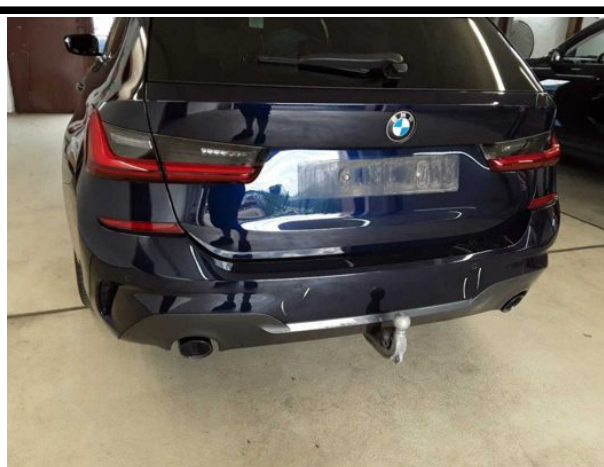
| Nr. | Bauteilgruppe | Beschreibung |
|---|---|---|
| 13 | Stoßfänger hinten | Stoßfänger hinten - verkratzt / verschürft - instandsetzen und lackieren |

**Beschädigung #13:** Stossfänger hinten: Stossfänger hinten - verkratzt / verschürft - instandsetzen und lackieren

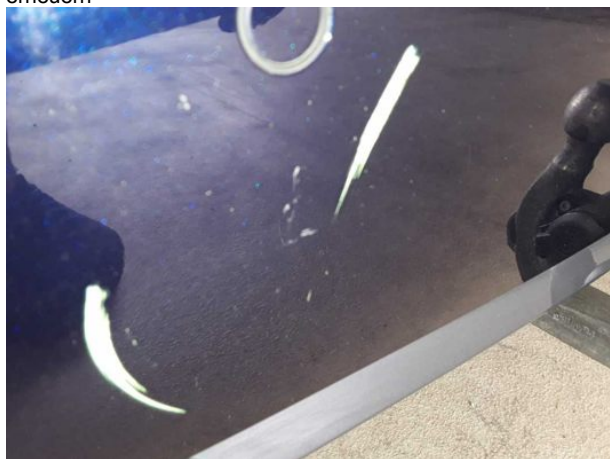
**Beschädigung #13:** Stossfänger hinten: Stossfänger hinten - verkratzt / verschürft - instandsetzen und lackieren

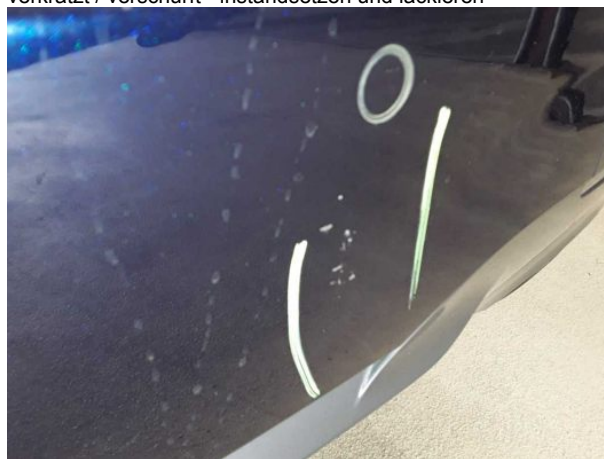
**Beschädigung #13:** Stossfänger hinten: Stossfänger hinten - verkratzt / verschürft - instandsetzen und lackieren

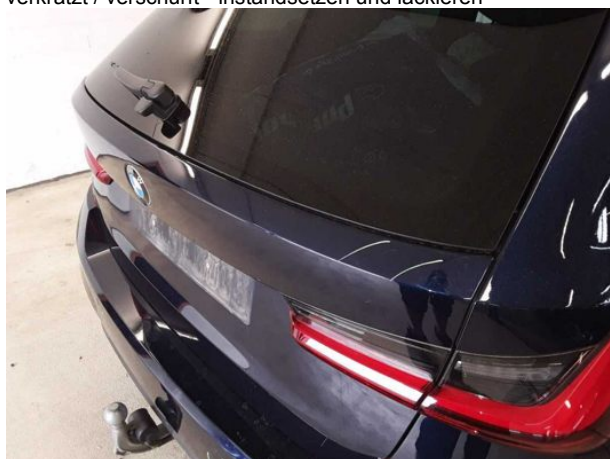
| Nr. | Bauteilgruppe | Beschreibung |
|---|---|---|
| 14 | Heckklappe/-tür | Heckklappe - verkratzt / verschürft - instandsetzen und lackieren |

**Beschädigung #14:** Heckklappe/-tür: Heckklappe - verkratzt / verschürft - instandsetzen und lackieren

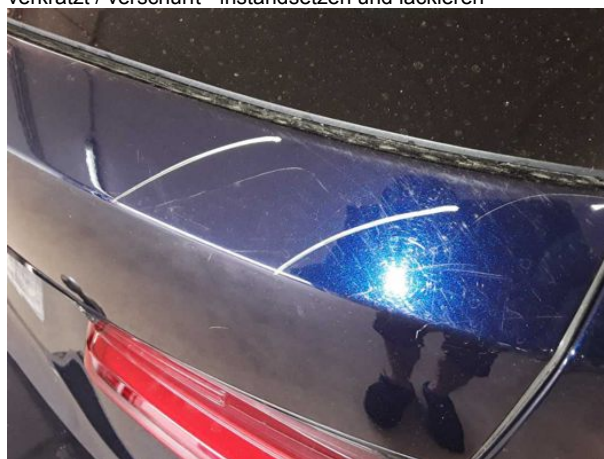
**Beschädigung #14:** Heckklappe/-tür: Heckklappe - verkratzt / verschürft - instandsetzen und lackieren

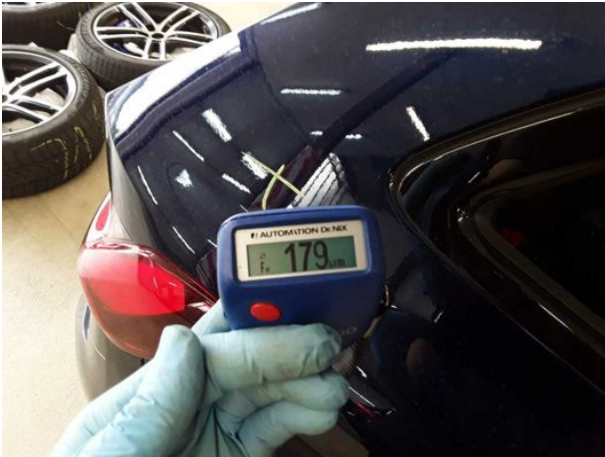
| Nr. | Ort |
|---|---|
| 1 | Seitenwand rechts, fachgerecht ausgeführt |

**Nachlackierung 1:** Seitenwand rechts

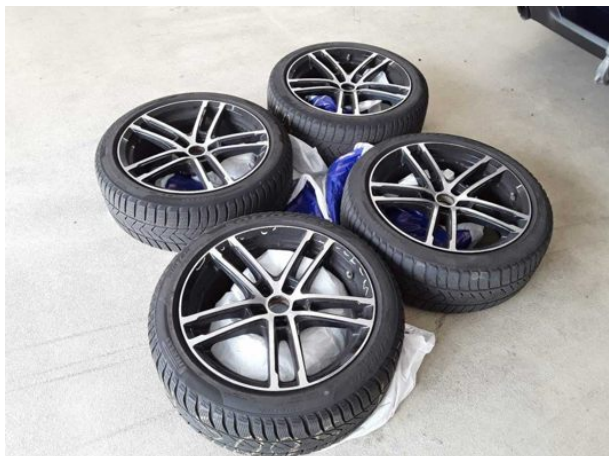
**Damage #2:** 2nd wheel set: 2 tyres - Worn - No deduction

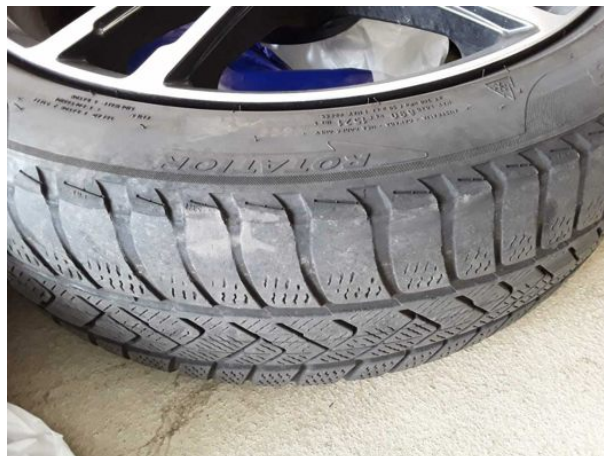
**Damage #2:** 2nd wheel set: 2 tyres - Worn - No deduction

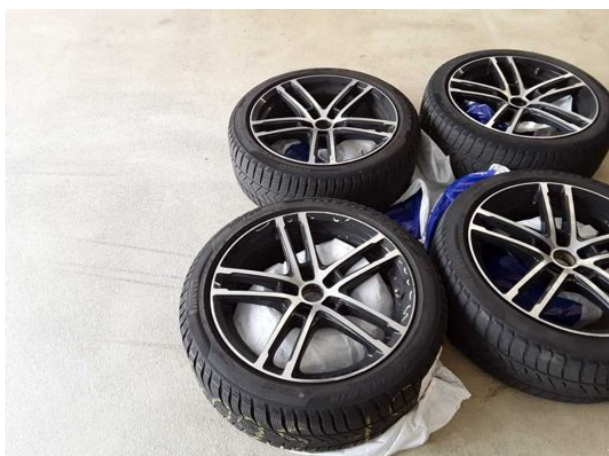
**Damage #3:** 2nd wheel set: 2 alloy rims - Scratched - No deduction

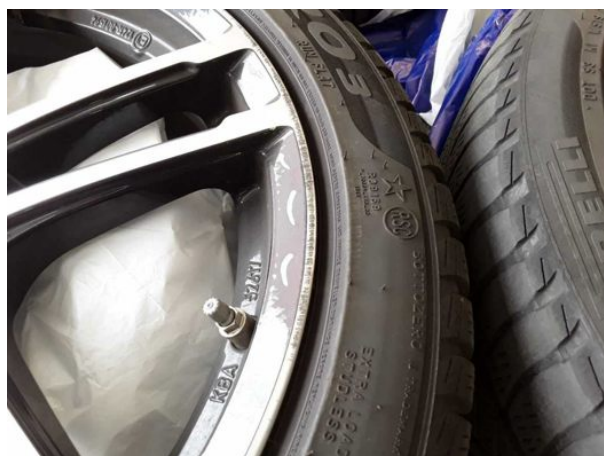
**Damage #3:** 2nd wheel set: 2 alloy rims - Scratched - No deduction

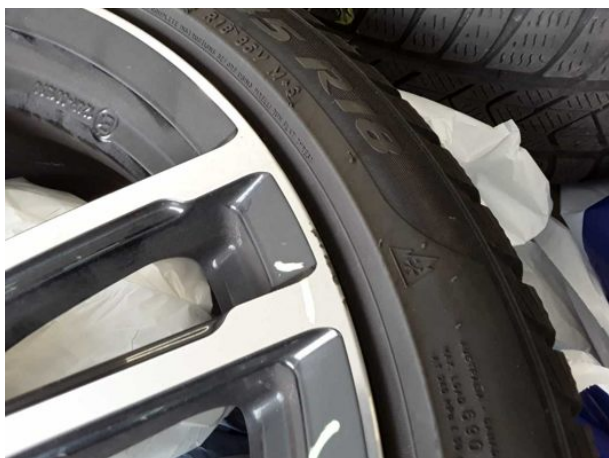
**Damage #3:** 2nd wheel set: 2 alloy rims - Scratched - No deduction

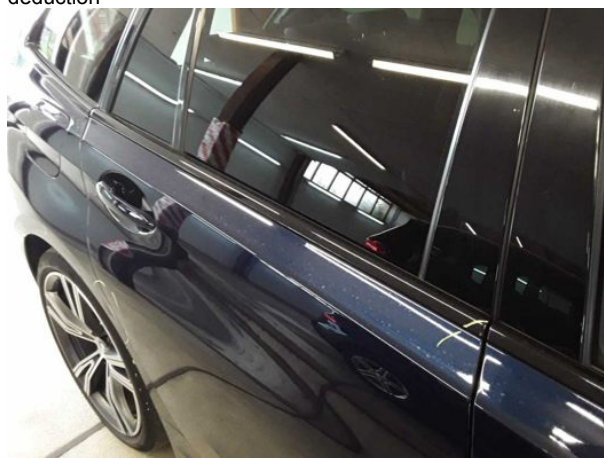
**Damage #4:** Trim / covers: Trim / covers (Leiste) - Scratched - Loss in value

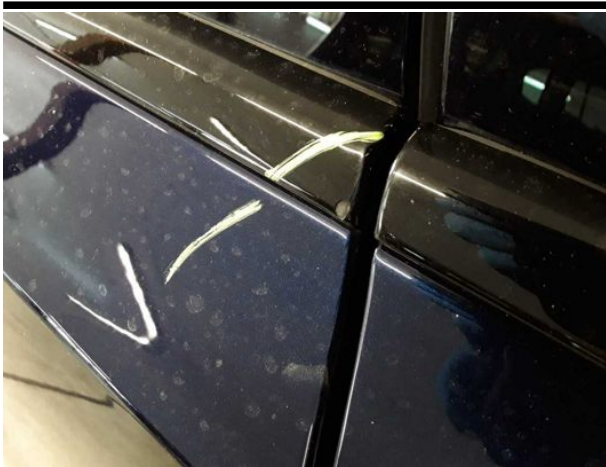
**Damage #4:** Trim / covers: Trim / covers (Leiste) - Scratched - Loss in value

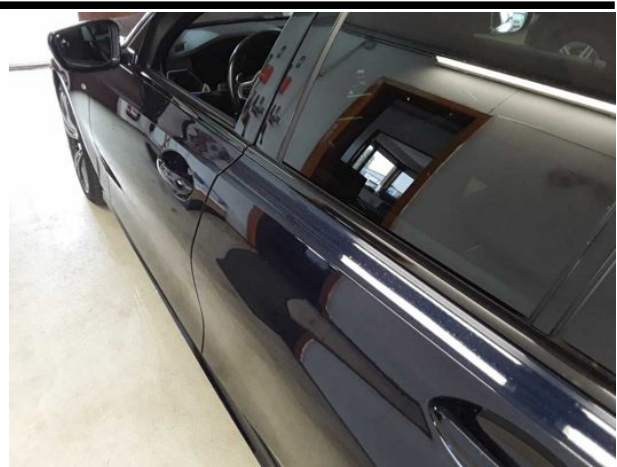
**Damage #5:** Door - rear left side: Door - dent(s) - Smooth repair work

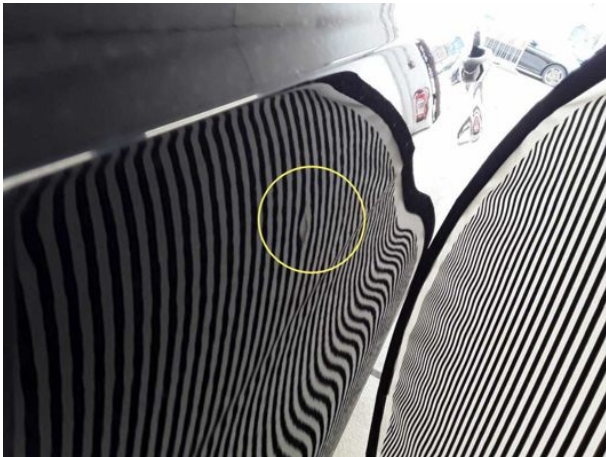
**Damage #5:** Door - rear left side: Door - dent(s) - Smooth repair work

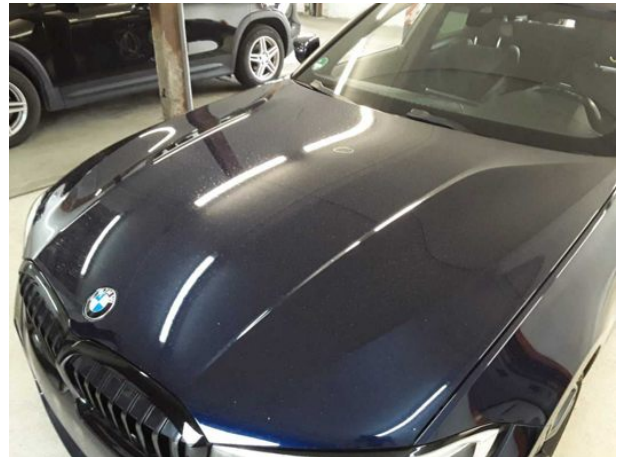
**Damage #6:** Bonnet: Bonnet - dent(s) - Smooth repair work

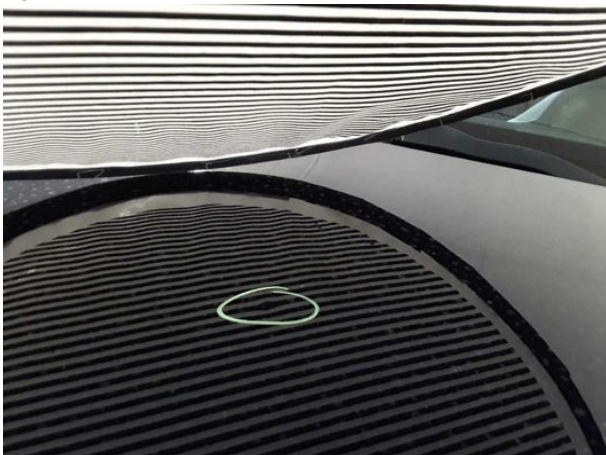
**Damage #6:** Bonnet: Bonnet - dent(s) - Smooth repair work

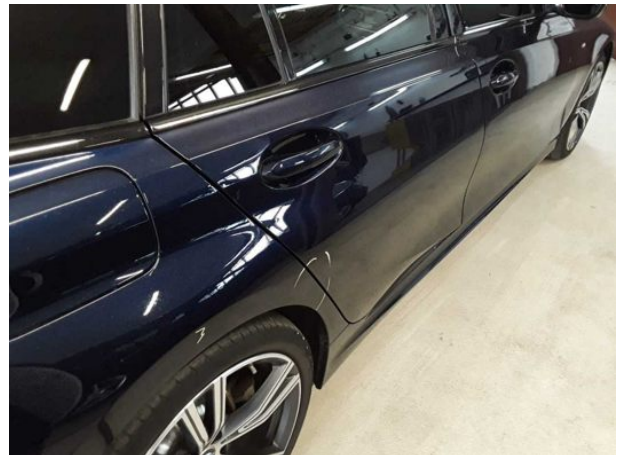
**Damage #7:** Side panel - rear right side: Side panel - dent(s) - Smooth repair work

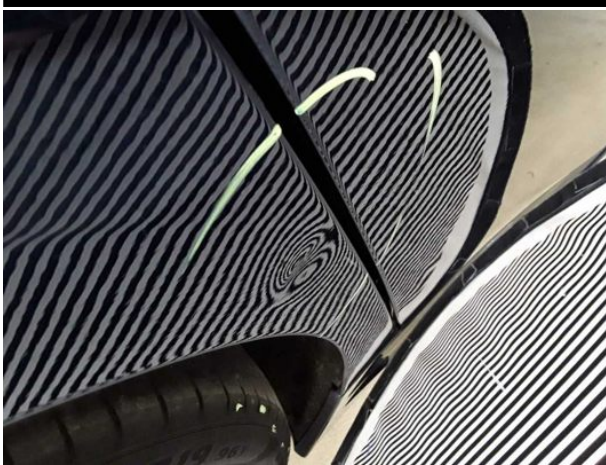
**Damage #7:** Side panel - rear right side: Side panel - dent(s) - Smooth repair work

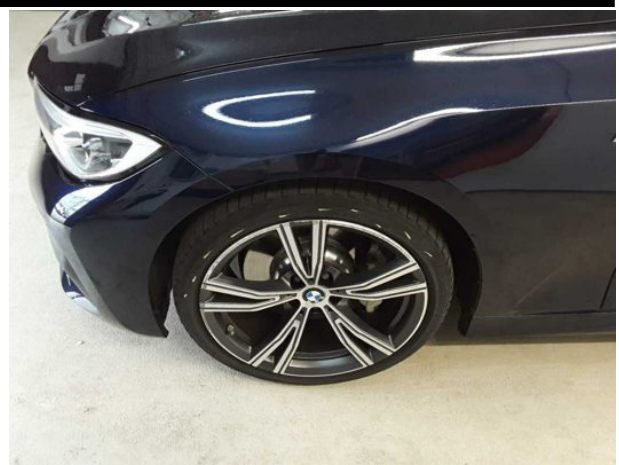
**Damage #8:** Wheel / tyres: Alloy rim - front left side - Scratched - Loss in value

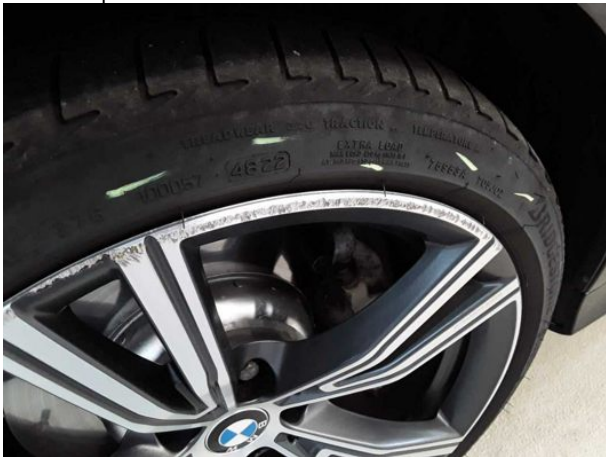
**Damage #8:** Wheel / tyres: Alloy rim - front left side - Scratched - Loss in value

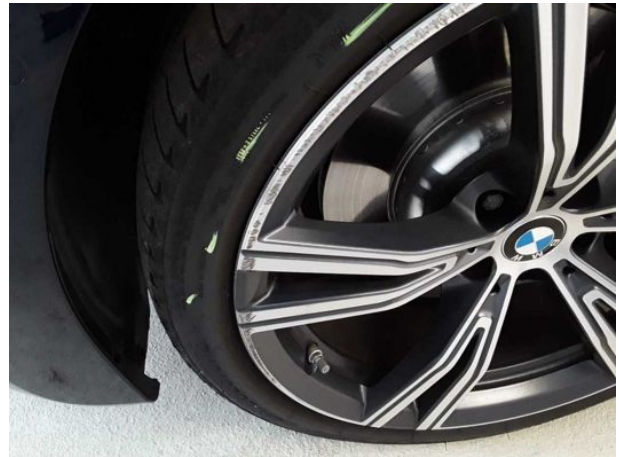
**Damage #8:** Wheel / tyres: Alloy rim - front left side - Scratched - Loss in value

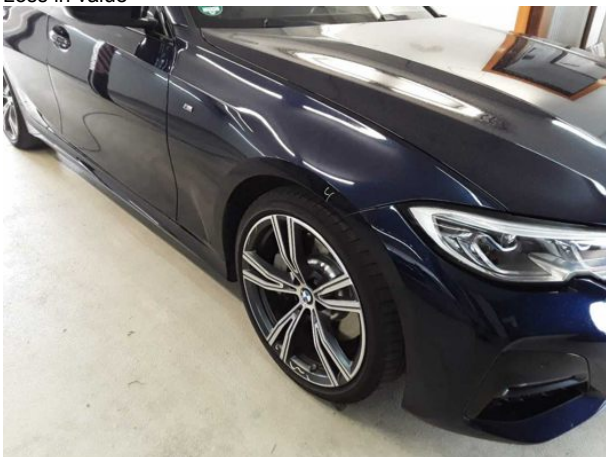
**Damage #9:** Wheel / tyres: Alloy rim - front right side - Scratched - Loss in value

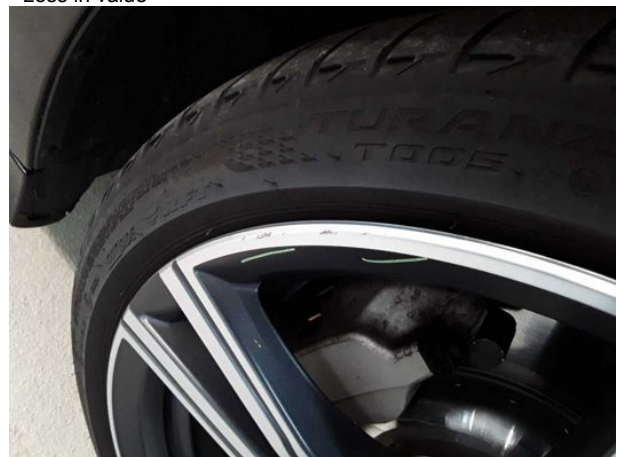
**Damage #9:** Wheel / tyres: Alloy rim - front right side - Scratched - Loss in value

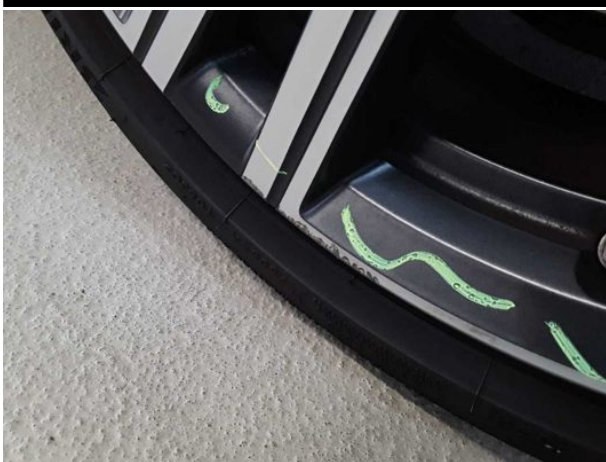
**Damage #9:** Wheel / tyres: Alloy rim - front right side - Scratched - Loss in value

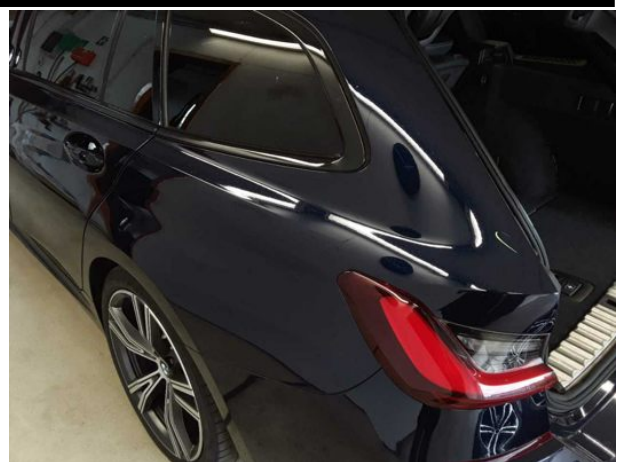
**Damage #10:** Side panel - rear left side: Side panel - Scratch... - Smart repair

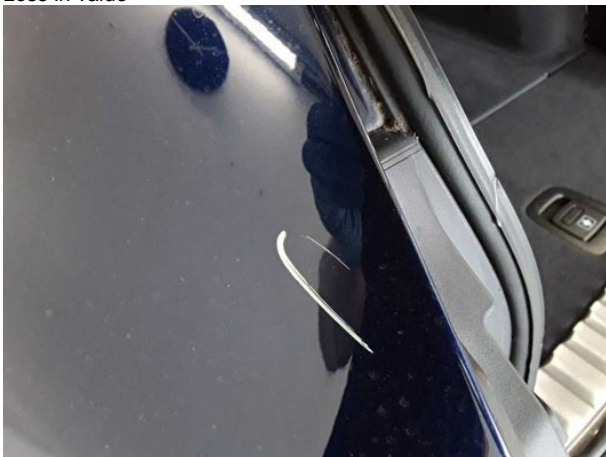
**Damage #10:** Side panel - rear left side: Side panel - Scratched - Smart repair

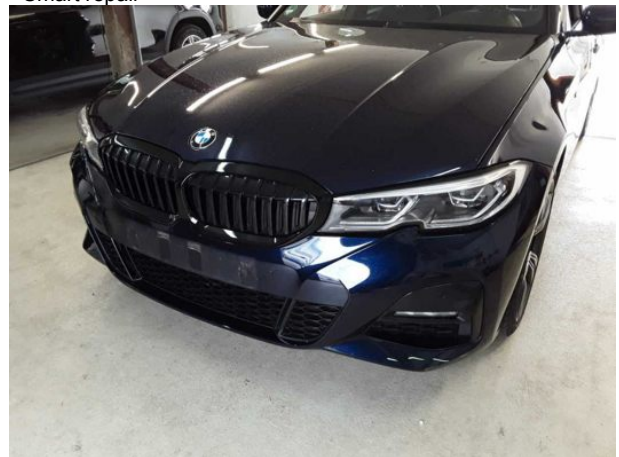
**Damage #11:** Front bumper: Front bumper - Scratched - Smart repair

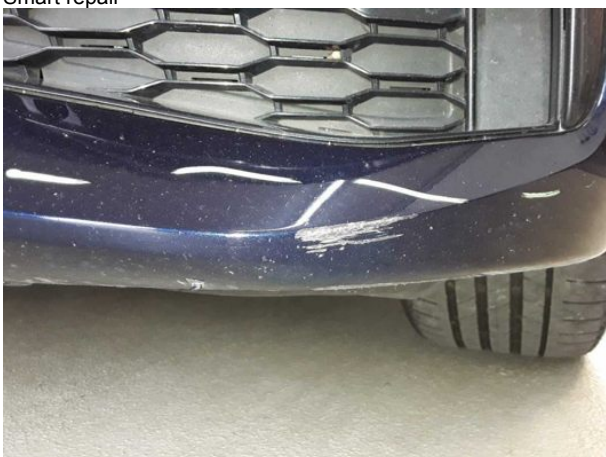
**Damage #11:** Front bumper: Front bumper - Scratched - Smart repair

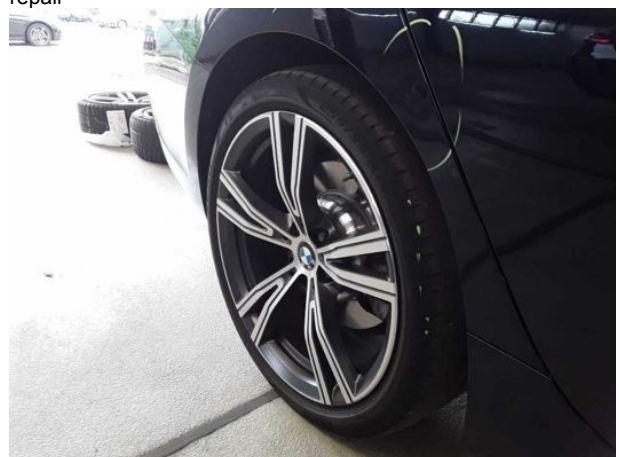
**Damage #12:** Wheel / tyres: Tyre - right - Worn - Replace

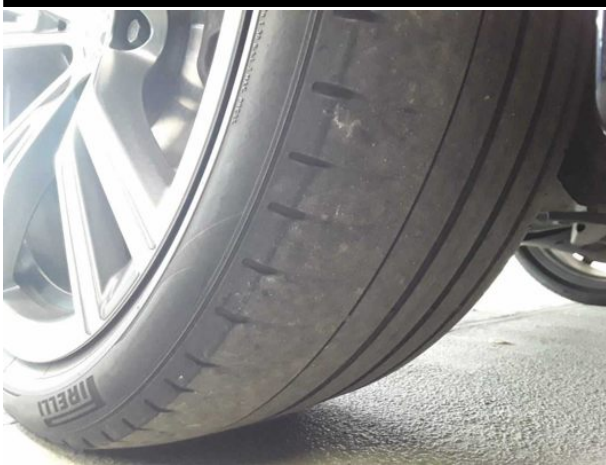
**Damage #12:** Wheel / tyres: Tyre - right - Worn - Replace

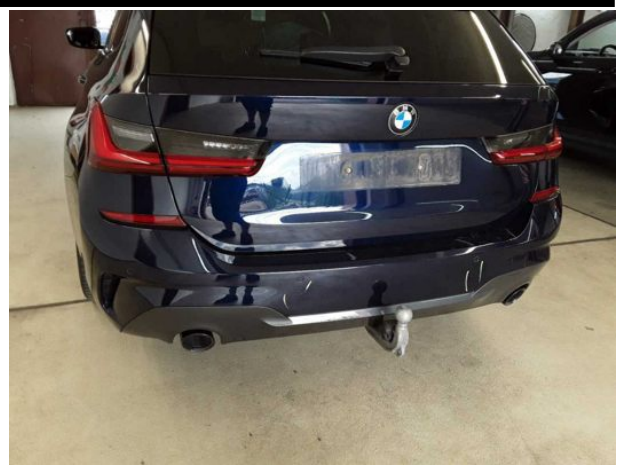
**Damage #13:** Rear bumper: Rear bumper - Scratched - Repair and paint

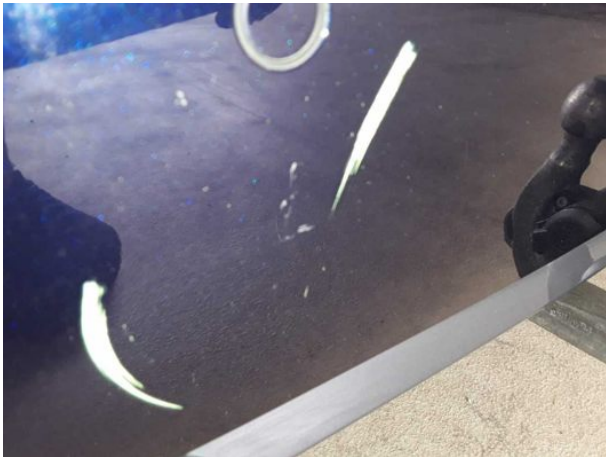
**Damage #13:** Rear bumper: Rear bumper - Scratched - Repair and paint

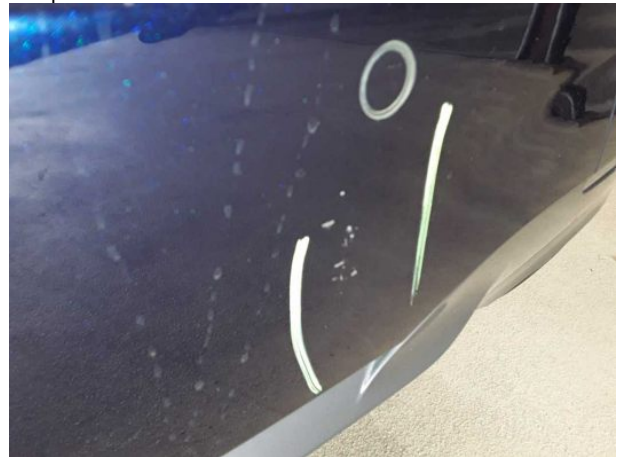
**Damage #13:** Rear bumper: Rear bumper - Scratched - Repair and paint

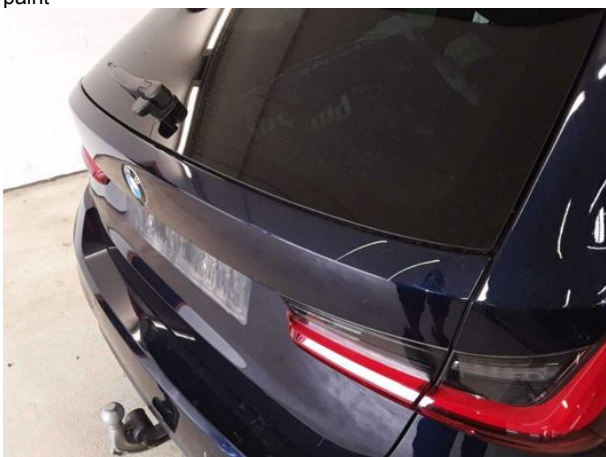
**Damage #14:** Boot lid / rear door: Boot lid - Scratched - Repair and paint

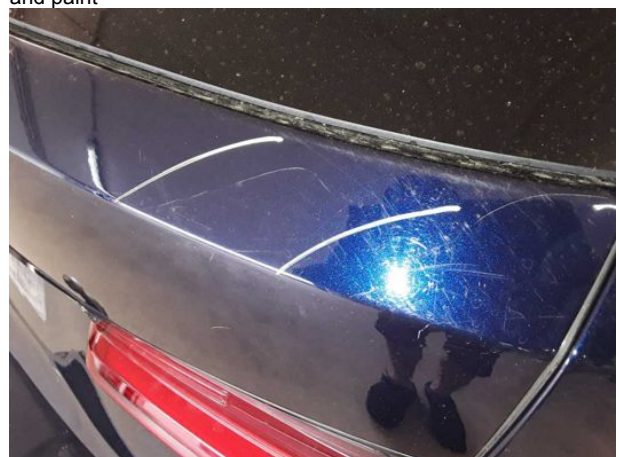
**Damage #14:** Boot lid / rear door: Boot lid - Scratched - Repair and paint
