## Fahrzeugbeschreibung

**Fahrzeug:** HYUNDAI Kona ELEKTRO 150kW Select-Paket Sports Utility Vehicle 5-türig 0 ccm 204 PS / 150 KW Elektrisch Automatik

## Zustandsbericht

Besichtigungsdatum: 01.07.2026  
**Protokollnummer: 46279497**  
Anlieferungsdatum: 01.07.2026

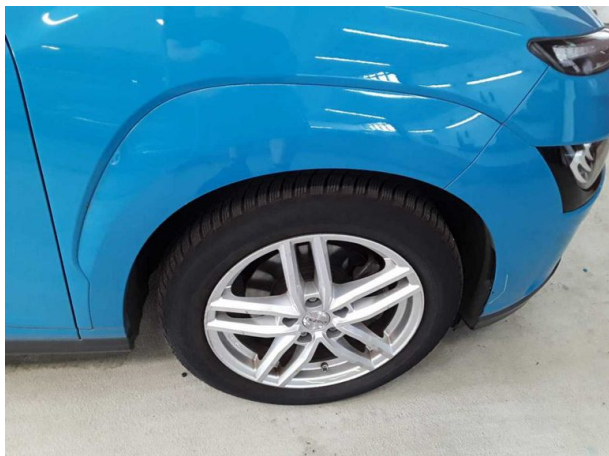
| Nr. | Bauteilgruppe | Beschreibung |
|---|---|---|
| 1 | Rad/Reifen | Leichtmetallfelge vorn rechts - verkratzt / verschürft - kein Abzug |

**Beschädigung #1:** Rad/Reifen: Leichtmetallfelge vorn rechts - verkratzt / verschürft - kein Abzug

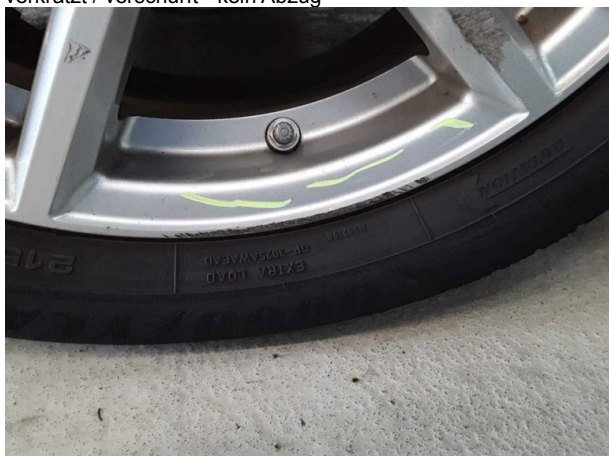
**Beschädigung #1:** Rad/Reifen: Leichtmetallfelge vorn rechts - verkratzt / verschürft - kein Abzug

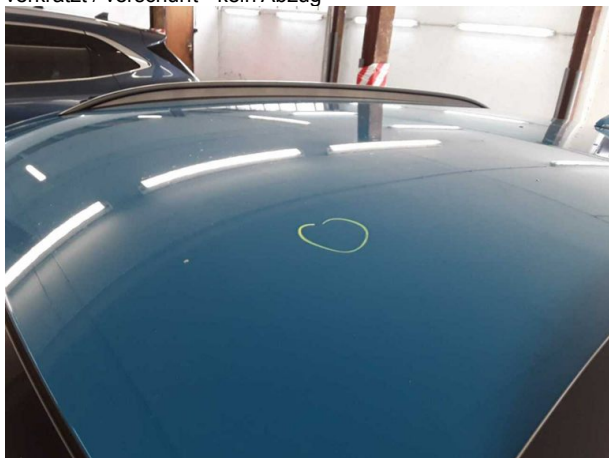
| Nr. | Bauteilgruppe | Beschreibung |
|---|---|---|
| 3 | Fahrzeugdach | Dach - Delle(n) - sanft instandsetzen |

**Beschädigung #3:** Fahrzeugdach: Dach - Delle(n) - sanft instandsetzen

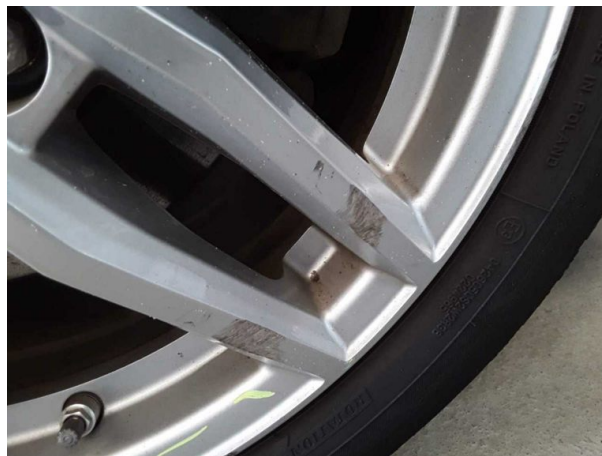
**Beschädigung #1:** Rad/Reifen: Leichtmetallfelge vorn rechts - verkratzt / verschürft - kein Abzug

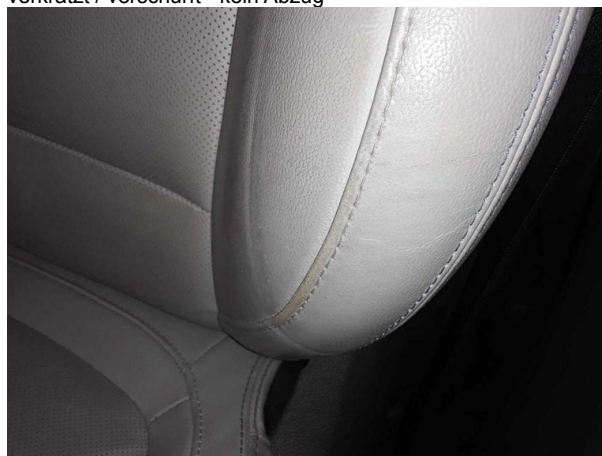
| Nr. | Bauteilgruppe | Beschreibung |
|---|---|---|
| 2 | Sitz vorn | Sitzbezug links - porös / rissig - Wertminderung |

**Beschädigung #2:** Sitz vorn: Sitzbezug links - porös / rissig - Wertminderung

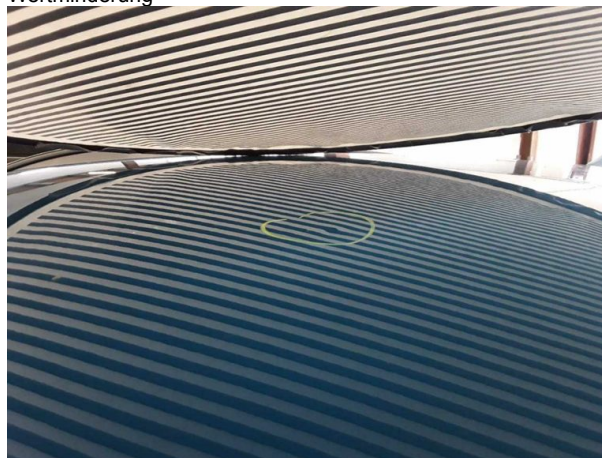
**Beschädigung #3:** Fahrzeugdach: Dach - Delle(n) - sanft instandsetzen

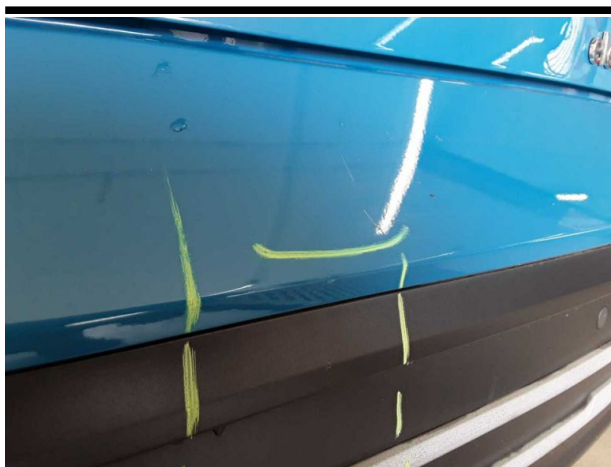
| Nr. | Bauteilgruppe | Beschreibung |
|---|---|---|
| 4 | Stoßfänger hinten | Stoßfänger hinten - verkratzt / verschürft - Smart Repair |

**Beschädigung #4:** Stossfänger hinten: Stossfänger hinten - verkratzt / verschürft - Smart Repair

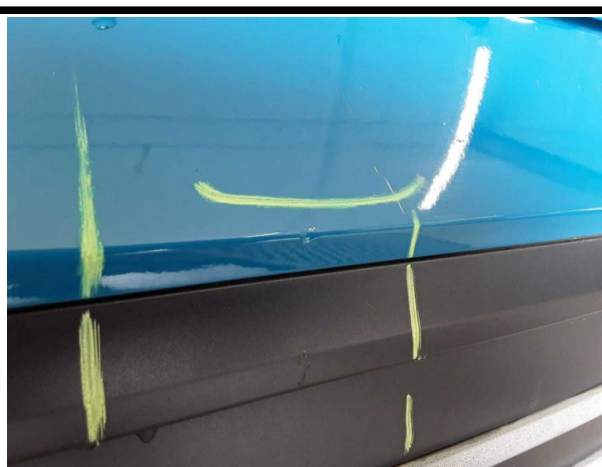
**Beschädigung #4:** Stossfänger hinten: Stossfänger hinten - verkratzt / verschürft - Smart Repair

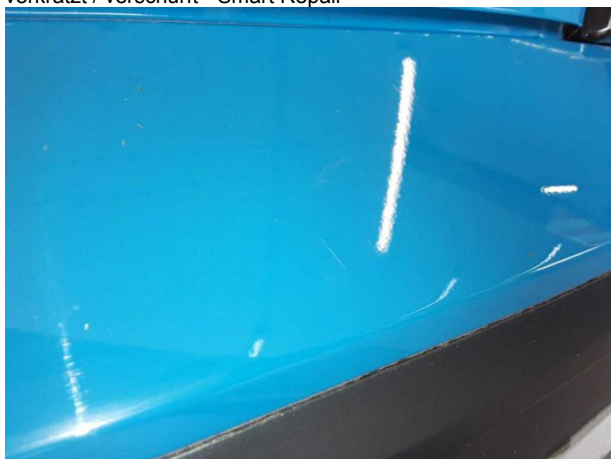
**Beschädigung #4:** Stossfänger hinten: Stossfänger hinten - verkratzt / verschürft - Smart Repair

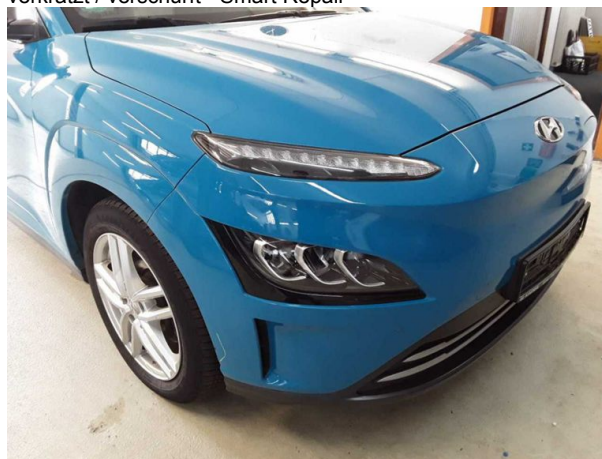
| Nr. | Bauteilgruppe | Beschreibung |
|---|---|---|
| 5 | Stoßfänger vorn | Stoßfänger vorn - verkratzt / verschürft - Smart Repair |

**Beschädigung #5:** Stossfänger vorn: Stossfänger vorn - verkratzt / verschürft - Smart Repair

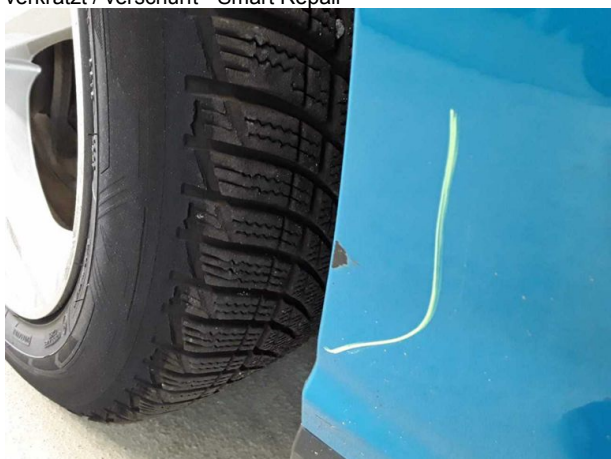
**Beschädigung #5:** Stossfänger vorn: Stossfänger vorn - verkratzt / verschürft - Smart Repair

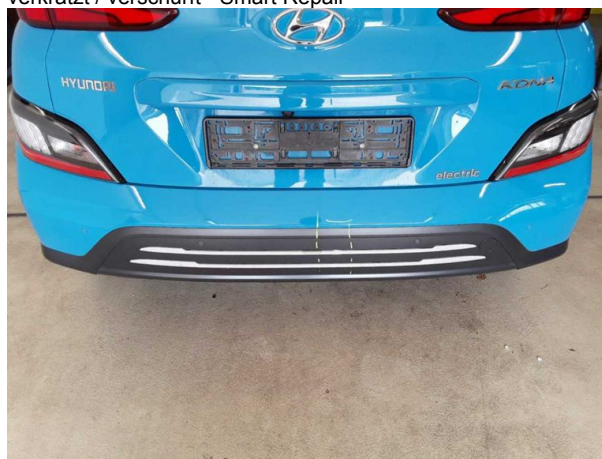
| Nr. | Bauteilgruppe | Beschreibung |
|---|---|---|
| 6 | Stoßfänger hinten | Spoiler - verkratzt / verschürft - erneuern |

**Beschädigung #6:** Stossfänger hinten: Spoiler - verkratzt / verschürft - erneuern

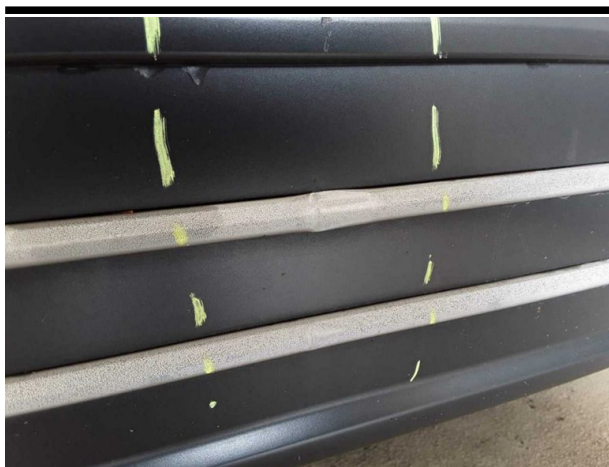
**Beschädigung #6:** Stossfänger hinten: Spoiler - verkratzt / verschürft - erneuern

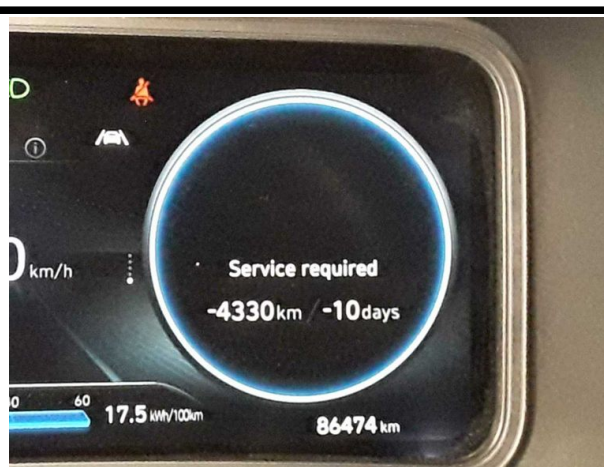
| Nr. | Bauteilgruppe | Beschreibung |
|---|---|---|
| 7 | Sonstiges | Inspektion/Wartung - fällig - erneuern |

**Beschädigung #7:** Sonstiges: Inspektion/Wartung - fällig - erneuern

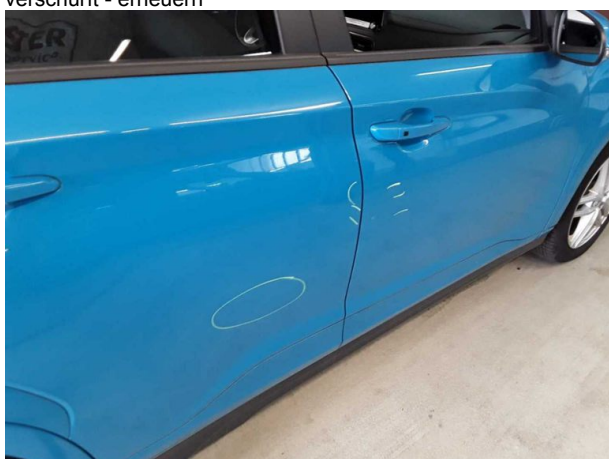
| Nr. | Bauteilgruppe | Beschreibung |
|---|---|---|
| 8 | Tür hinten rechts | Tür - Delle / Lackschaden - instandsetzen und lackieren |

| Nr. | Ort |
|---|---|
| 1 | Tür hinten rechts, fachgerecht ausgeführt |

**Beschädigung #8:** Tür hinten rechts: Tür - Delle / Lackschaden - instandsetzen und lackieren

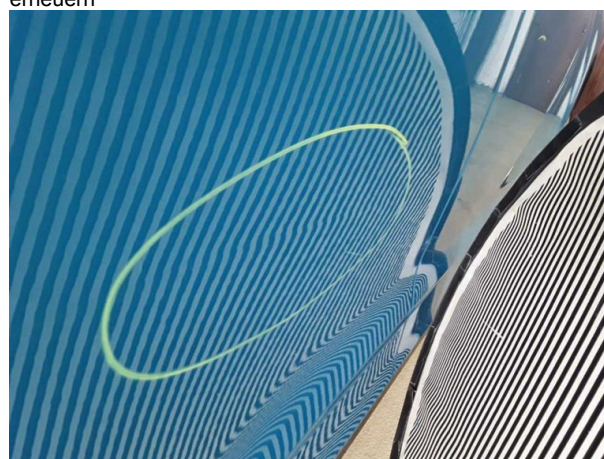
**Beschädigung #8:** Tür hinten rechts: Tür - Delle / Lackschaden - instandsetzen und lackieren

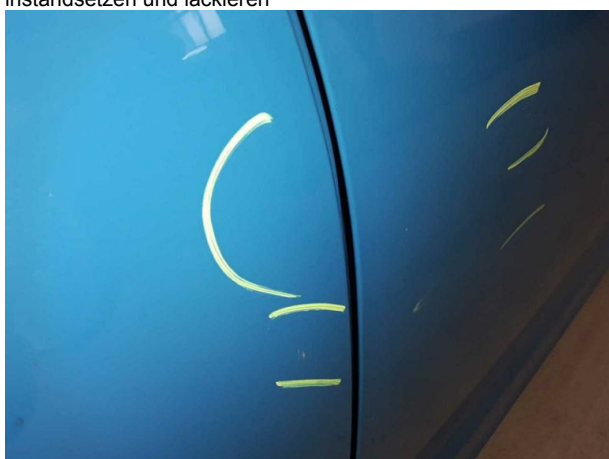
**Beschädigung #8:** Tür hinten rechts: Tür - Delle / Lackschaden - instandsetzen und lackieren

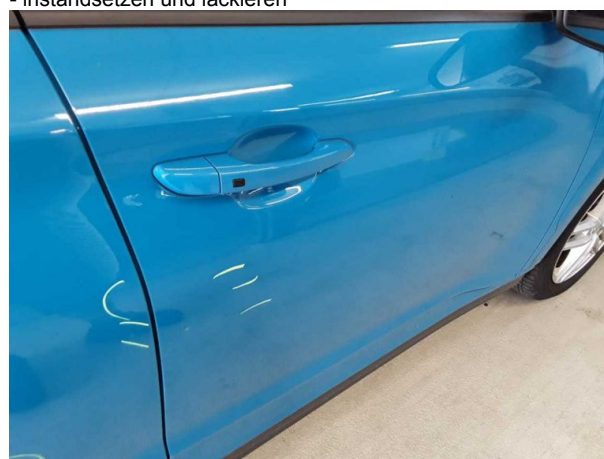
| Nr. | Bauteilgruppe | Beschreibung |
|---|---|---|
| 9 | Tür vorn rechts | Tür - verkratzt / verschürft - instandsetzen und lackieren |

**Beschädigung #9:** Tür vorn rechts: Tür - verkratzt / verschürft - instandsetzen und lackieren

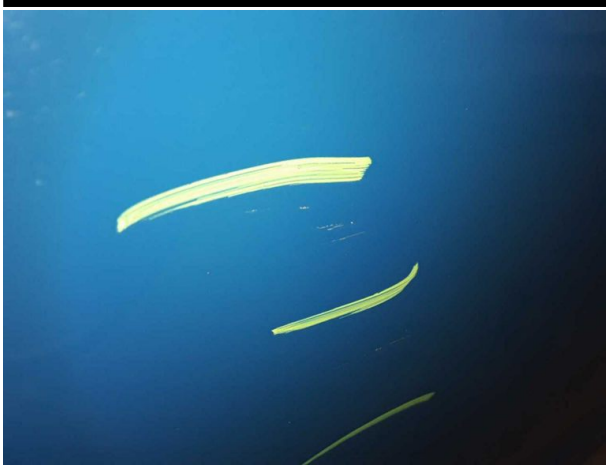
**Beschädigung #9:** Tür vorn rechts: Tür - verkratzt / verschürft -  
instandsetzen und lackieren

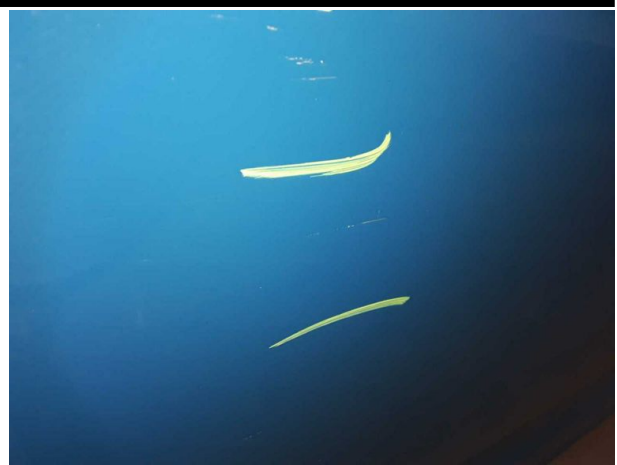
**Beschädigung #9:** Tür vorn rechts: Tür - verkratzt / verschürft...  
instandsetzen und lackieren

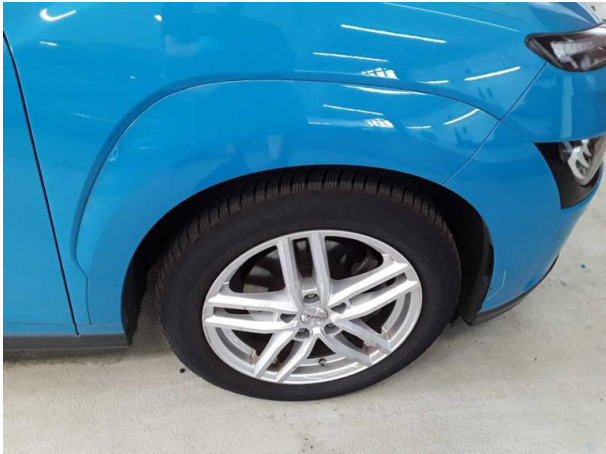
**Damage #1:** Wheel / tyres: Alloy rim - front right side - Scratched - No deduction

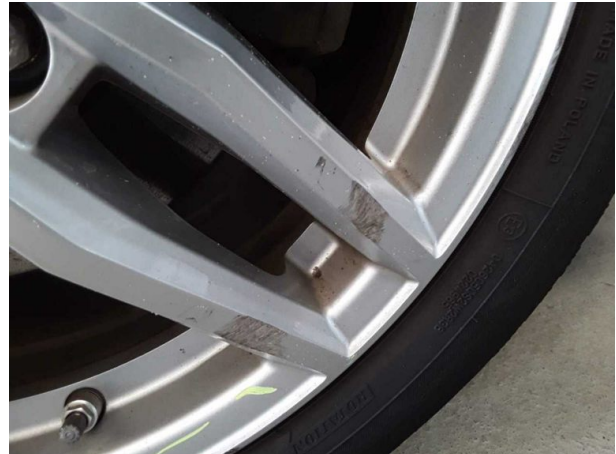
**Damage #1:** Wheel / tyres: Alloy rim - front right side - Scratched - No deduction

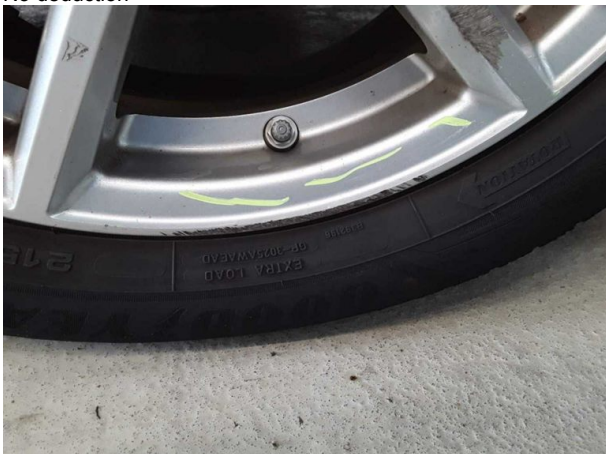
**Damage #1:** Wheel / tyres: Alloy rim - front right side - Scratched - No deduction

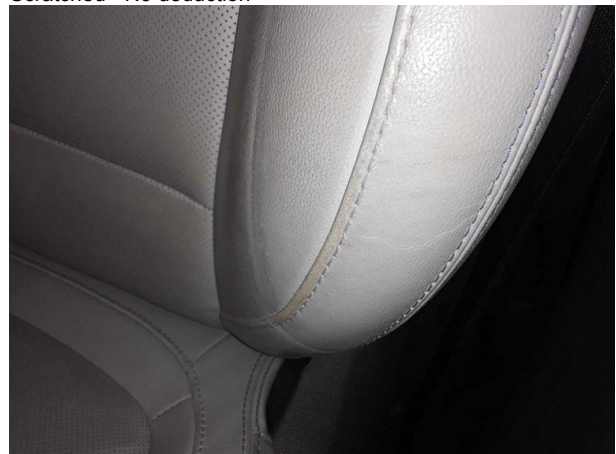
**Damage #2:** Seat - front: Seat cover - left side - Porous / cracked - Loss in value

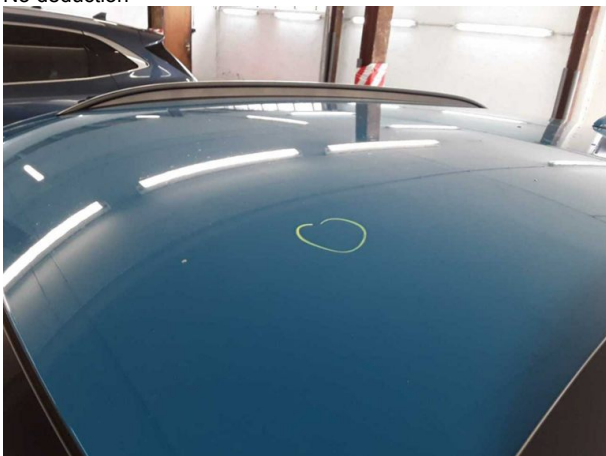
**Damage #3:** Roof: Roof - dent(s) - Smooth repair work

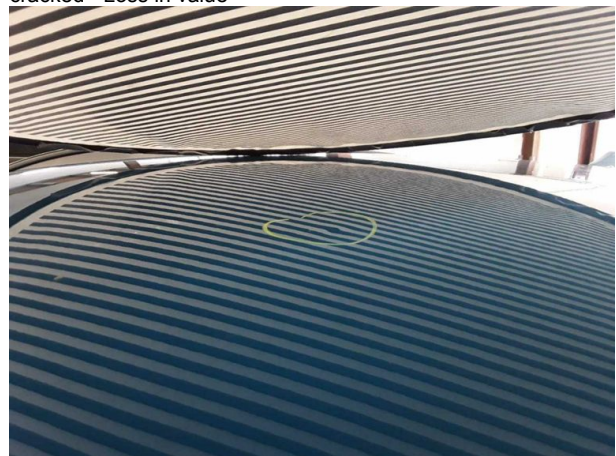
**Damage #3:** Roof: Roof - dent(s) - Smooth repair work

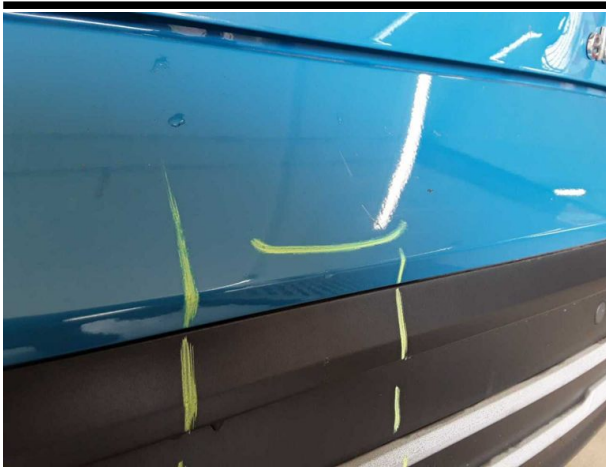
**Damage #4:** Rear bumper: Rear bumper - Scratched - Smart repair

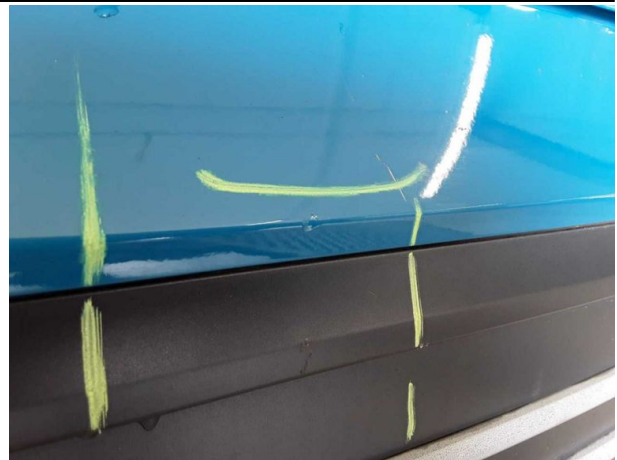
**Damage #4:** Rear bumper: Rear bumper - Scratched - Smart repair

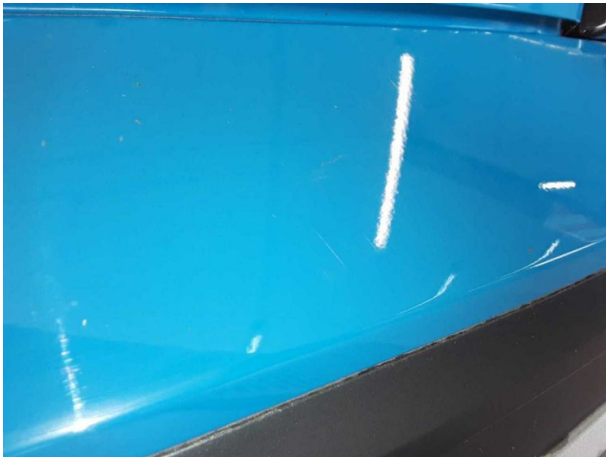
**Damage #4:** Rear bumper: Rear bumper - Scratched - Smart repair

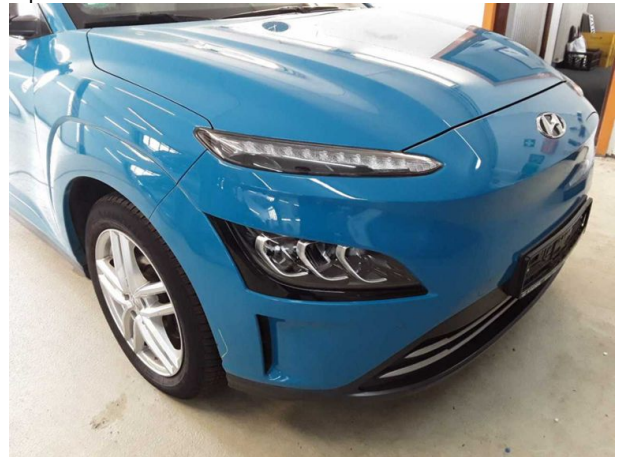
**Damage #5:** Front bumper: Front bumper - Scratched - Smart repair

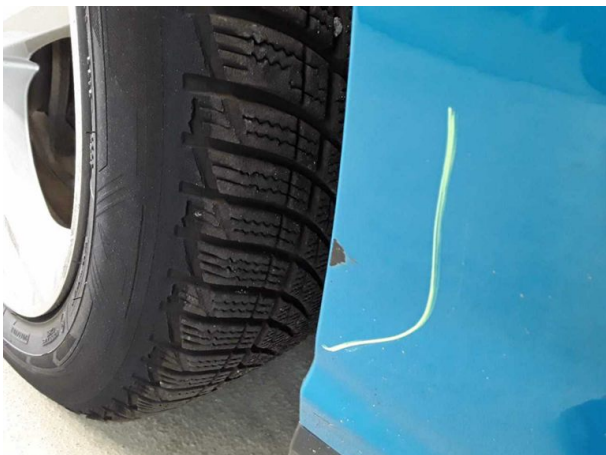
**Damage #5:** Front bumper: Front bumper - Scratched - Smart repair

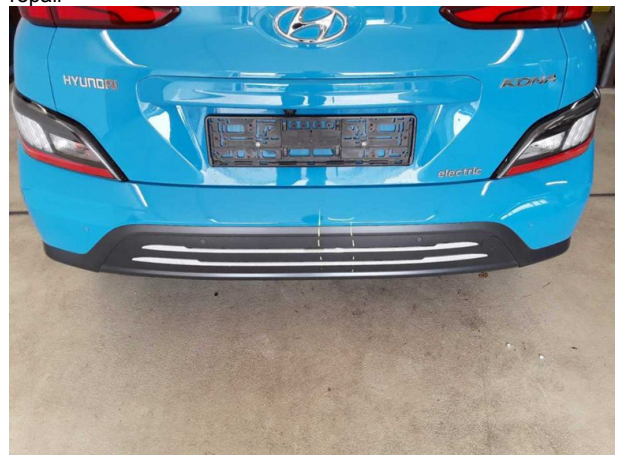
**Damage #6:** Rear bumper: Spoiler - Scratched - Replace repair

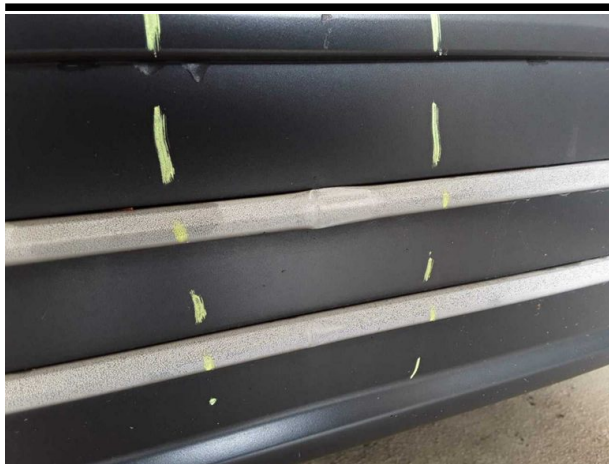
**Damage #6:** Rear bumper: Spoiler - Scratched - Replace

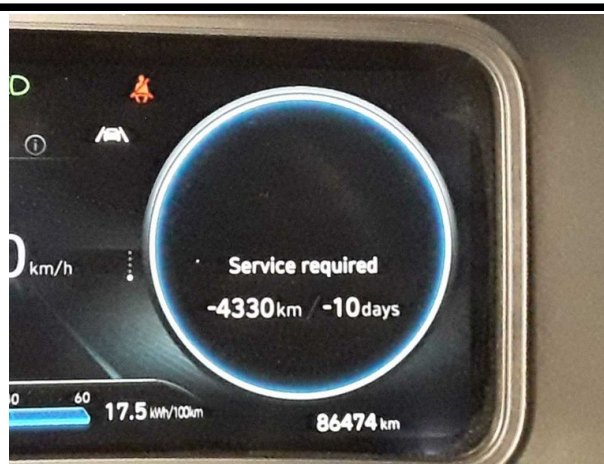
**Damage #7:** Misc.: Inspection / maintenance - Due - Replace

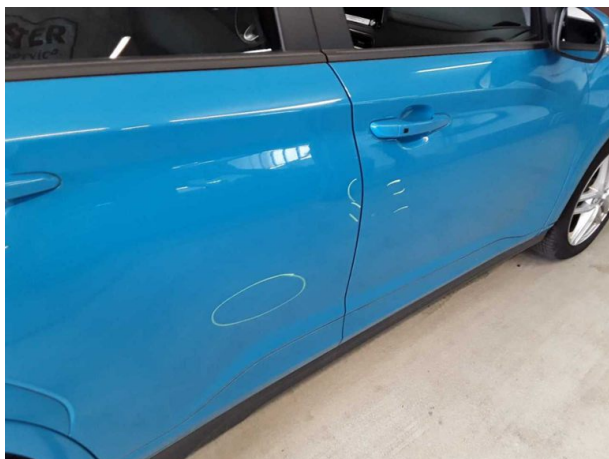
**Damage #8:** Door - rear right side: Door - Dent / paintcoat damage - Repair and paint

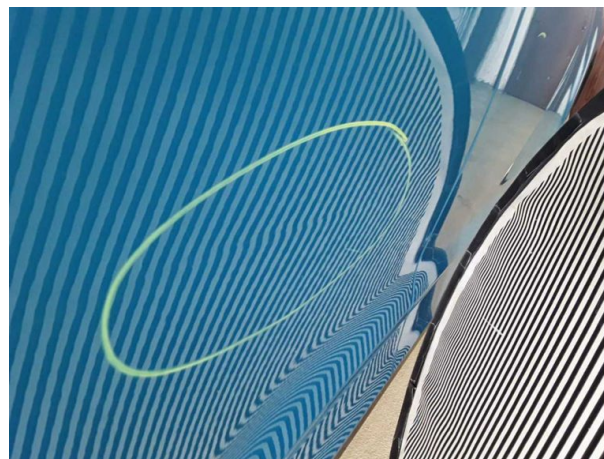
**Damage #8:** Door - rear right side: Door - Dent / paintcoat damage - Repair and paint

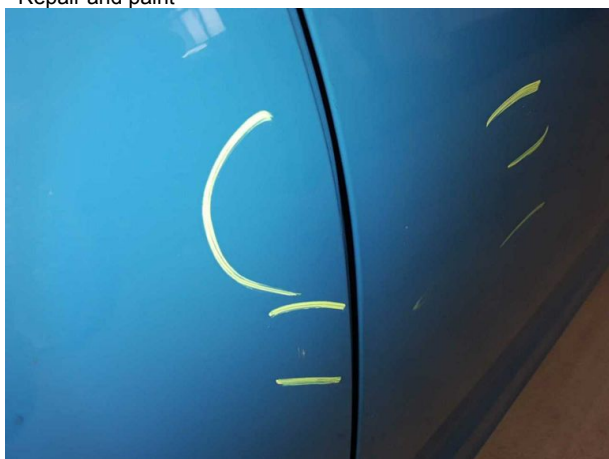
**Damage #8:** Door - rear right side: Door - Dent / paintcoat damage - Repair and paint

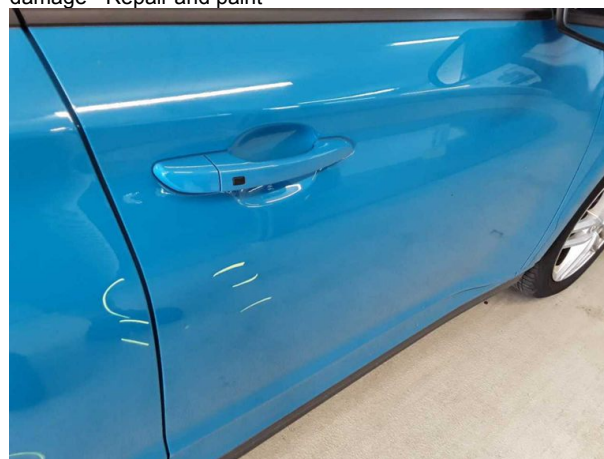
**Damage #9:** Door - front right side: Door - Scratched - Repair and paint

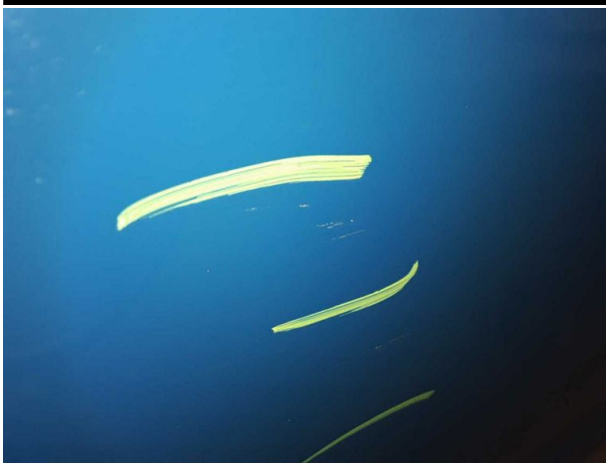
**Damage #9:** Door - front right side: Door - Scratched - Repair and paint

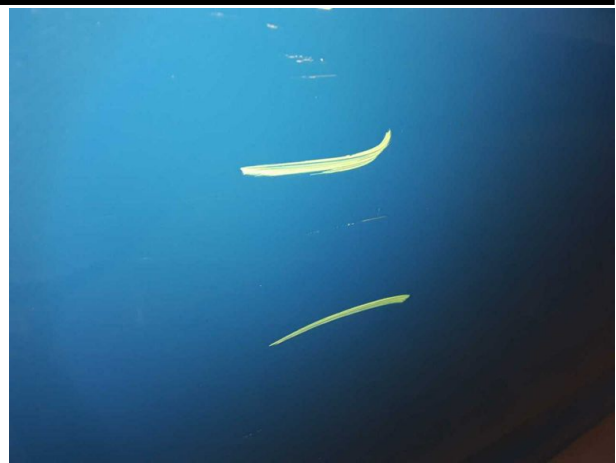
**Damage #9:** Door - front right side: Door - Scratched - Repair and paint
