## Zustandsbericht

| Berichtsnummer : | 0000000927744-DE968 | | |

#### Hyundai Kona (OS)(2017->) Basis Elektro 2WD

| Erstzulassung / Baujahr: | 22.06.2022 / 2022 | Besichtigungsdatum/-ort: | 26.06.2026 26121 Oldenburg |

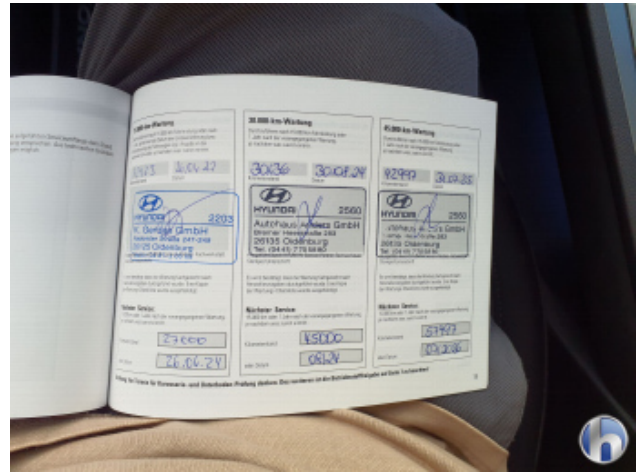
Serviceheft/Nachweis

| <b>Hinweis:</b> | *Serviceintervall nach Herstellervorgaben überzogen (12 Monate / 15.000 km) Kostenerweiterung durch Verlust der Herstellergarantie möglich. |

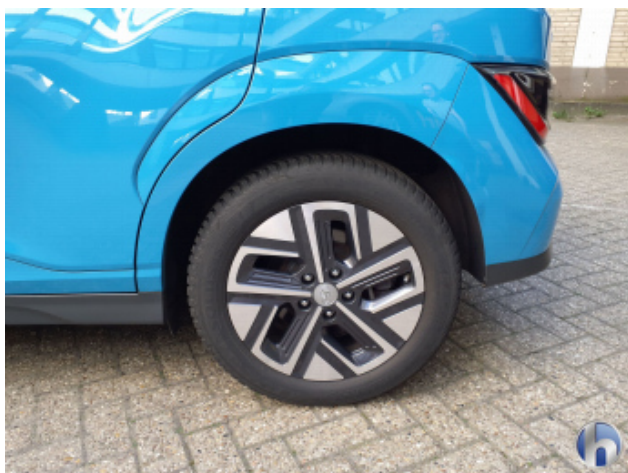
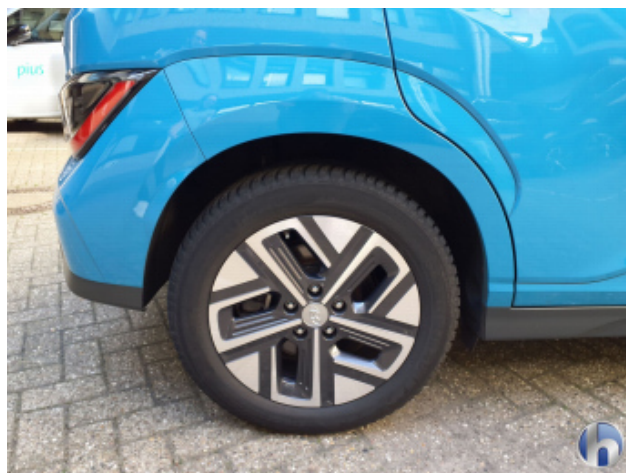
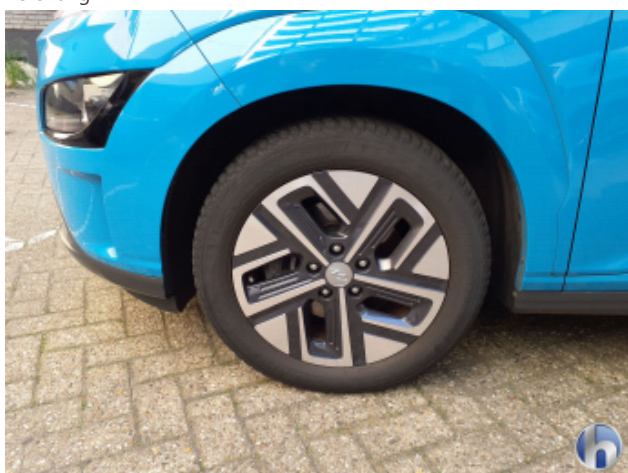
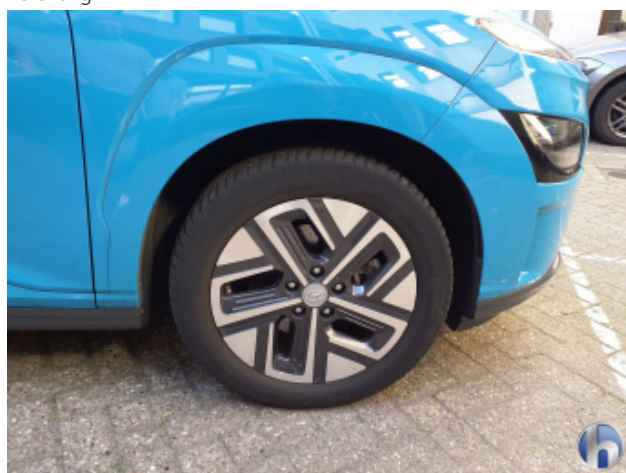
Bereifung

| Montierte Bereifung | | |
|---|---|---|
| 2. Achse - links / Zust. | - | /// 5 mm |
| 2. Achse - rechts / Zust. | | /// 5 mm |
| 1. Achse - links / Zust. | | /// 3 mm |
| 1. Achse - rechts / Zust. | | /// 2 mm |

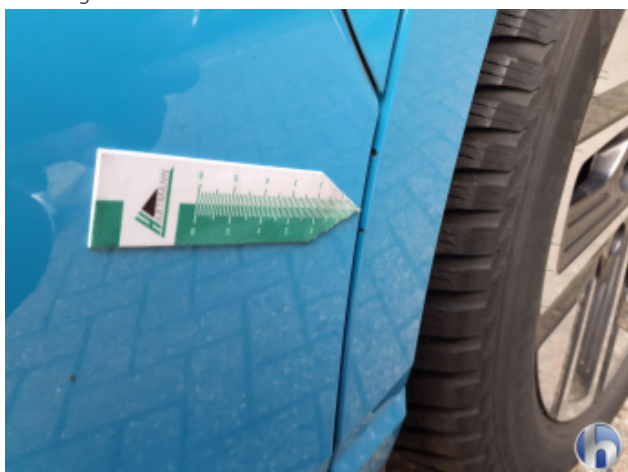
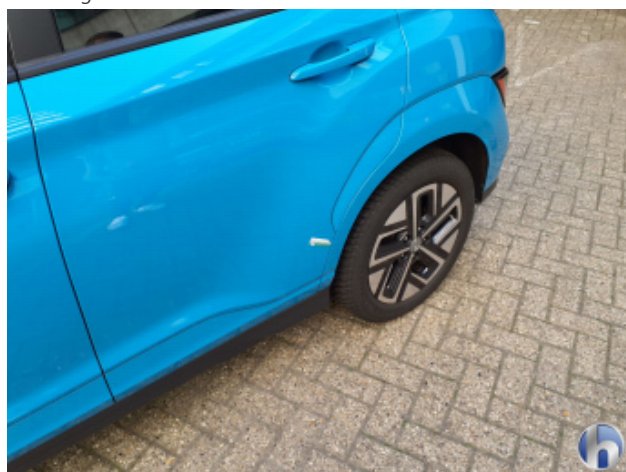
| | Bauteil | Schaden | Rep.-Art |
|---|---|---|---|
| 1. | Seitenwand - Hinten - Links | Kratzer | Smart Repair |

1. Seitenwand - Hinten - Links  
Kratzer - Smart Repair

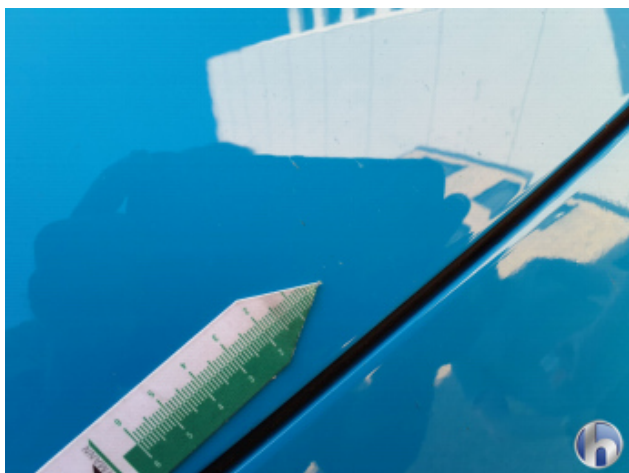
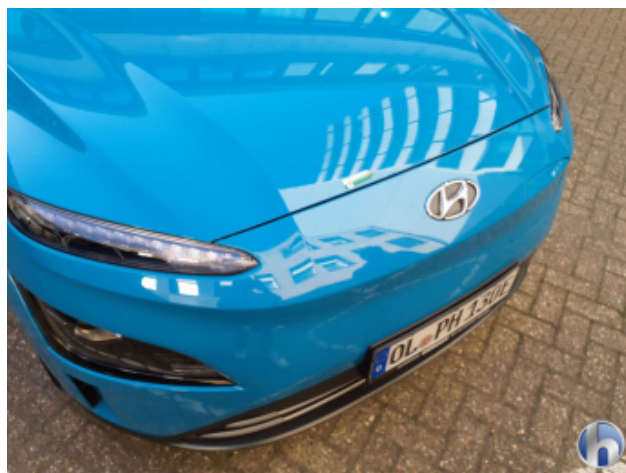
| | Bauteil | Schaden | Rep.-Art |
|---|---|---|---|
| 2. | Motorhaube | Gebrauchsspuren | Ohne Reparatur |

2. Motorhaube  
Gebrauchsspuren - Ohne Reparatur

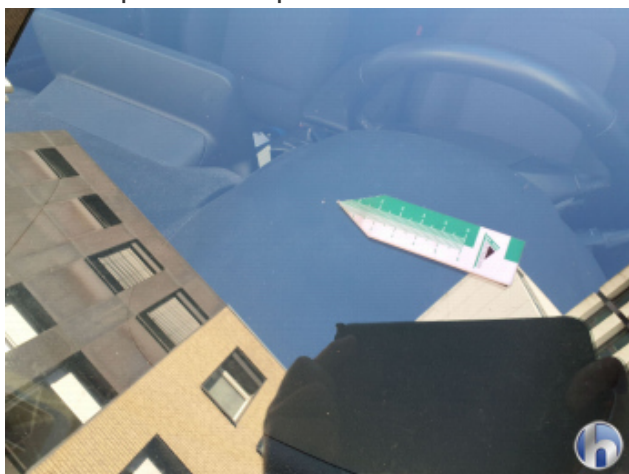
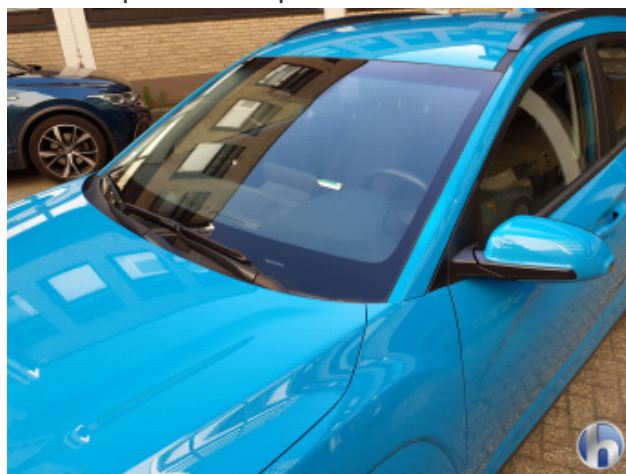
| | Bauteil | Schaden | Rep.-Art |
|---|---|---|---|
| 3. | Windschutzscheibe | Gebrauchsspuren | Ohne Reparatur |

3. Windschutzscheibe  
Gebrauchsspuren - Ohne Reparatur

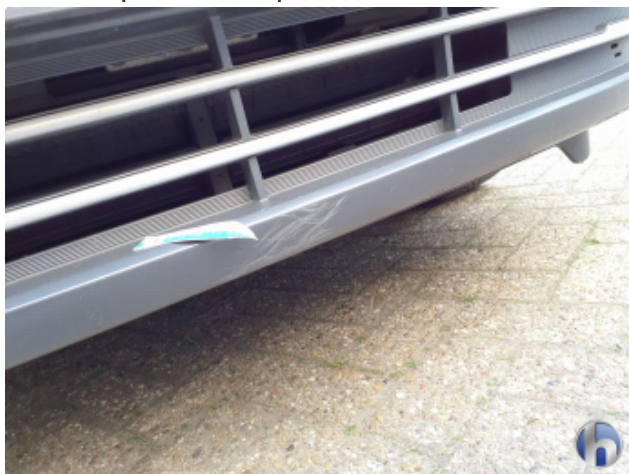
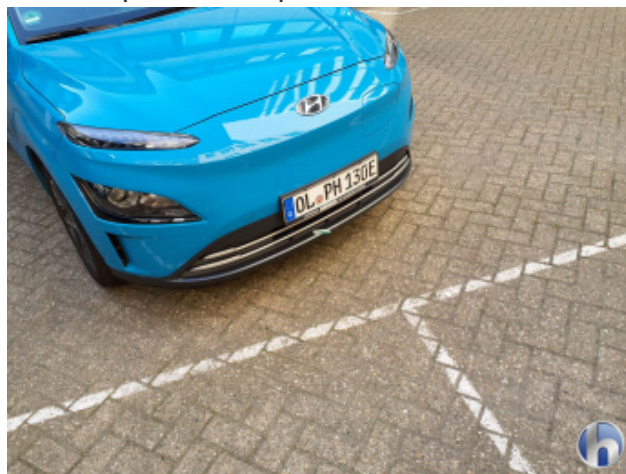
| | Bauteil | Schaden | Rep.-Art |
|---|---|---|---|
| 4. | Stoßfänger Vorne | Kratzer | Erneuern |

4. Stoßfänger Vorne  
Kratzer - Erneuern

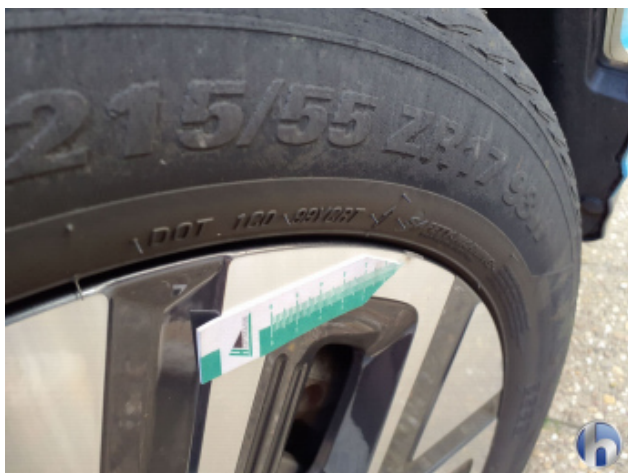
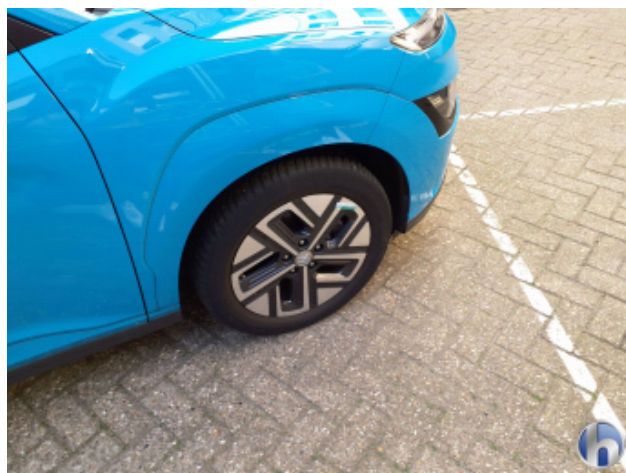
| | Bauteil | Schaden | Rep.-Art |
|---|---|---|---|
| 5. | Felge Vorne - Rechts | Gebrauchsspuren | Ohne Reparatur |

5. Felge Vorne - Rechts  
Gebrauchsspuren - Ohne Reparatur

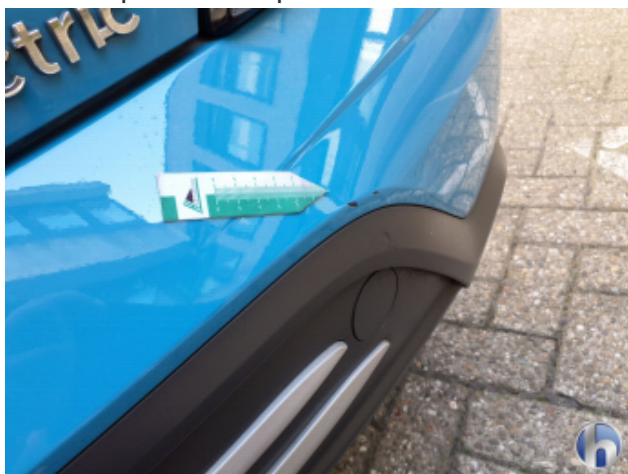
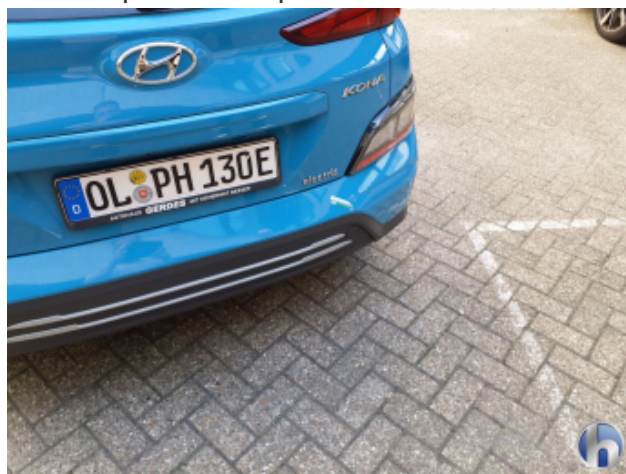
| | Bauteil | Schaden | Rep.-Art |
|---|---|---|---|
| 6. | Stoßfänger Hinten | Kratzer | Smart Repair |

6. Stoßfänger Hinten  
Kratzer - Smart Repair

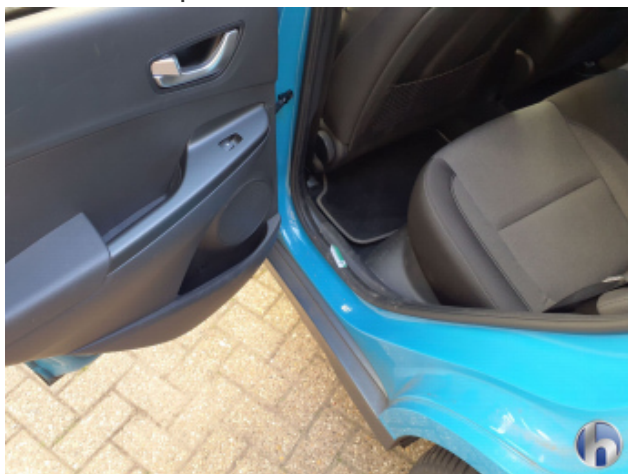
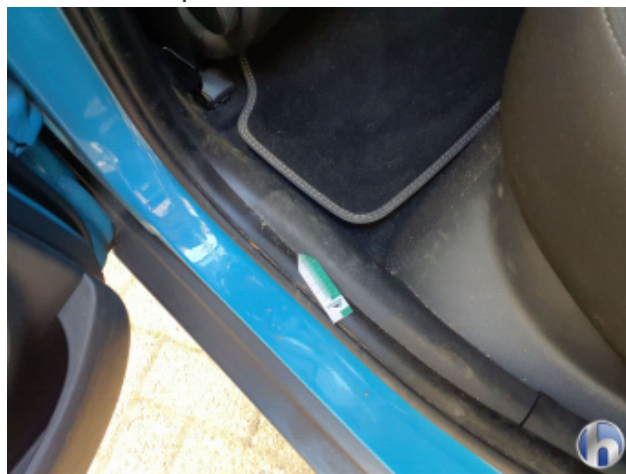
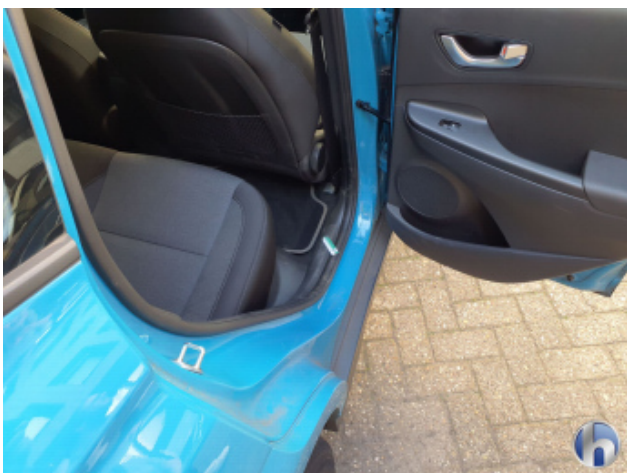
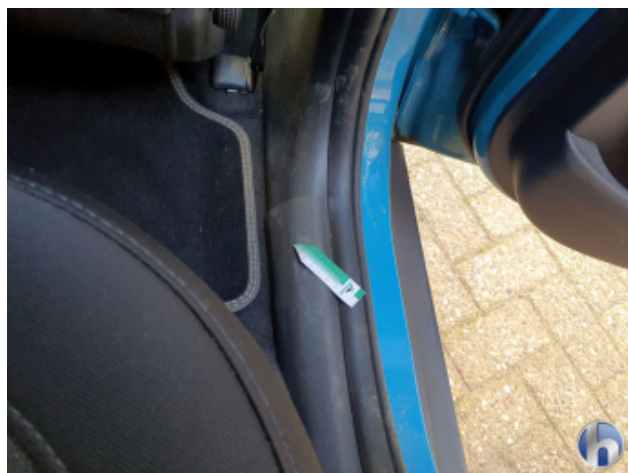
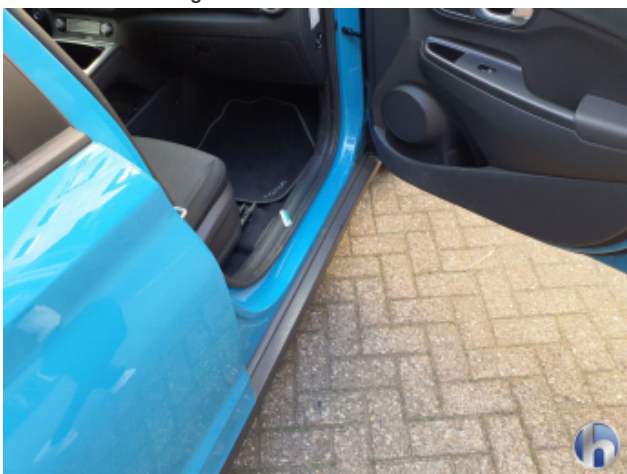
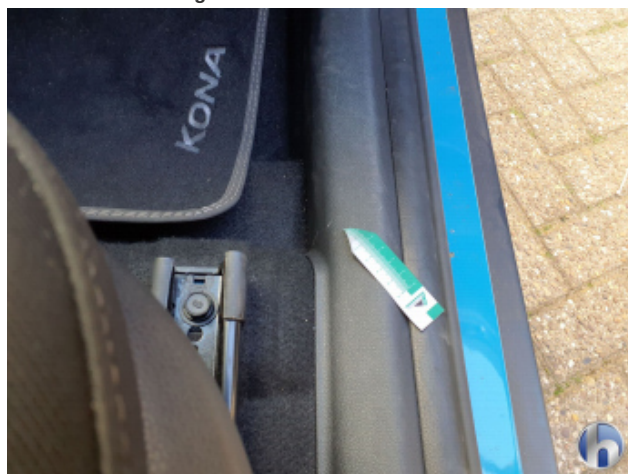
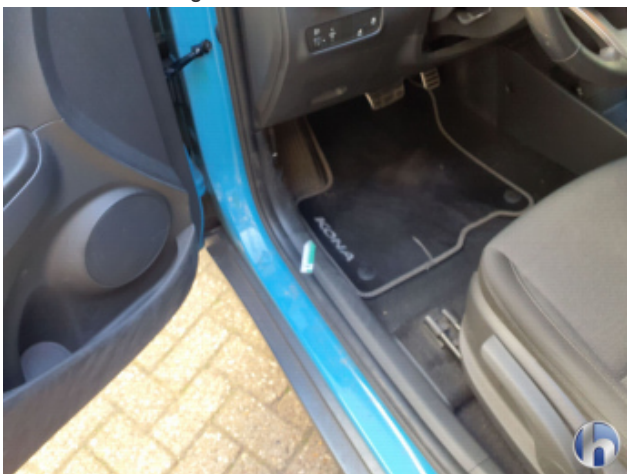
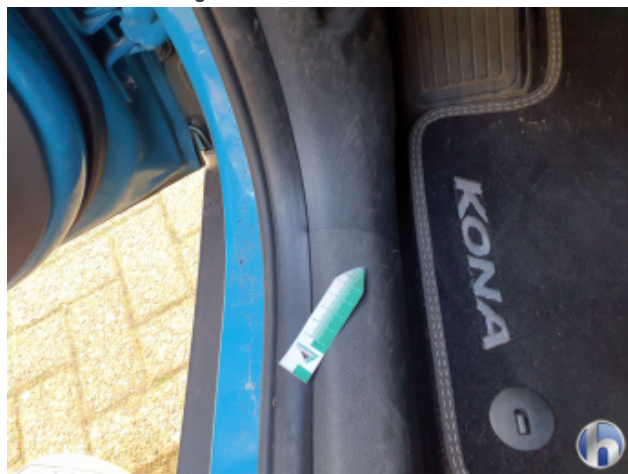
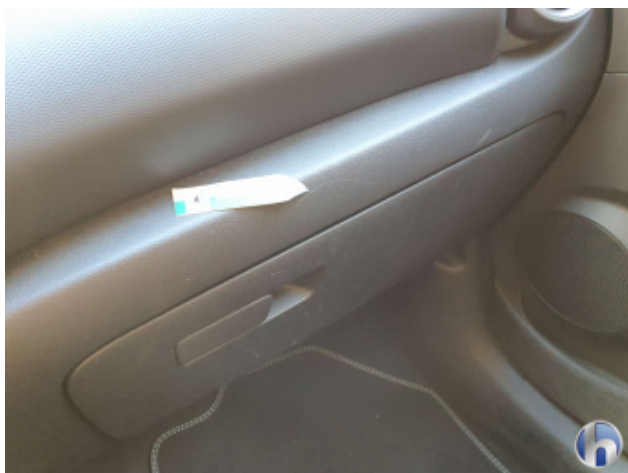
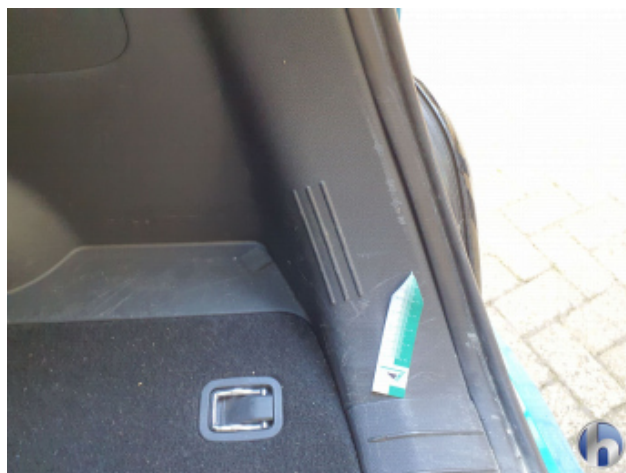
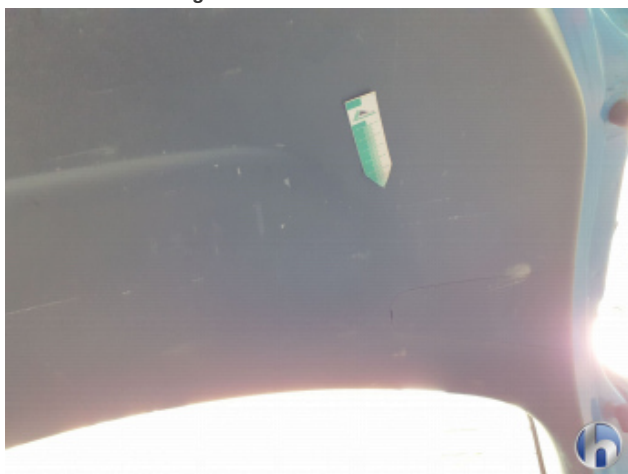
| | Bauteil | Schaden | Rep.-Art |
|---|---|---|---|
| 7. | Verkleidung | Verschmutzt | Reinigen |

7. Verkleidung  
Verschmutzt - Reinigen

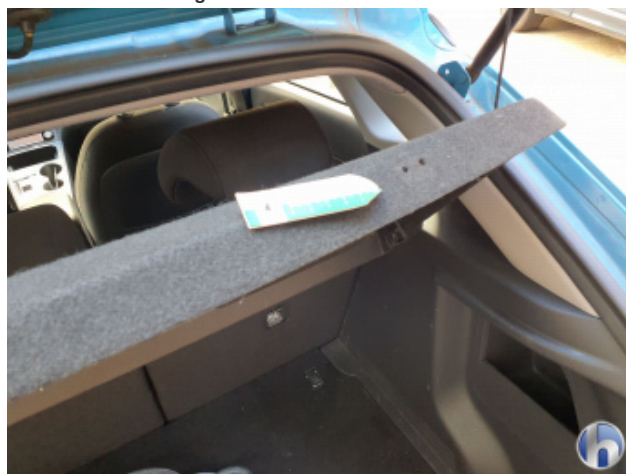
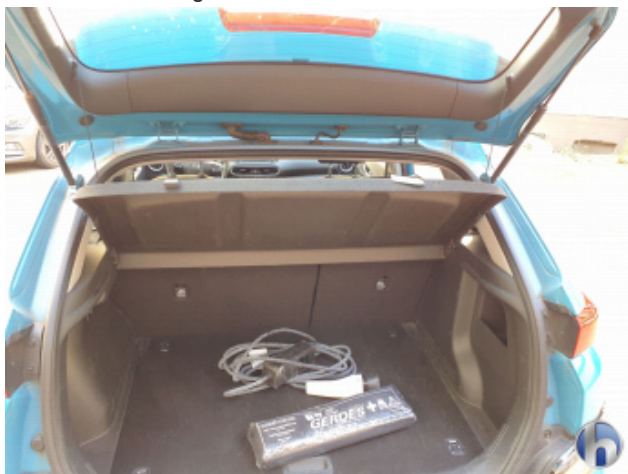
| | Bauteil | Schaden | Rep.-Art |
|---|---|---|---|
| 8. | Hutablage | Fehlt | Erneuern |

8. Hutablage  
Fehlt - Erneuern

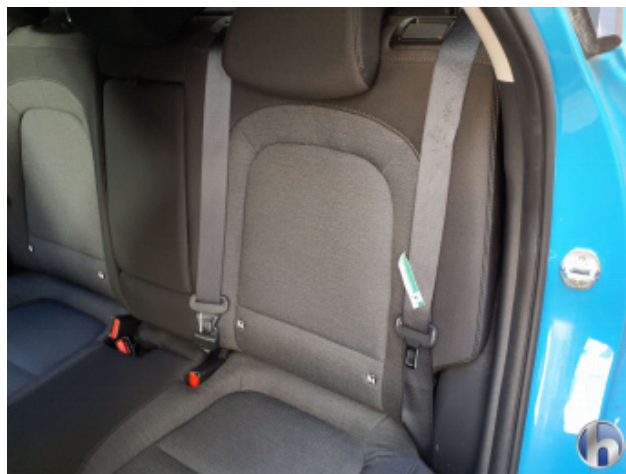
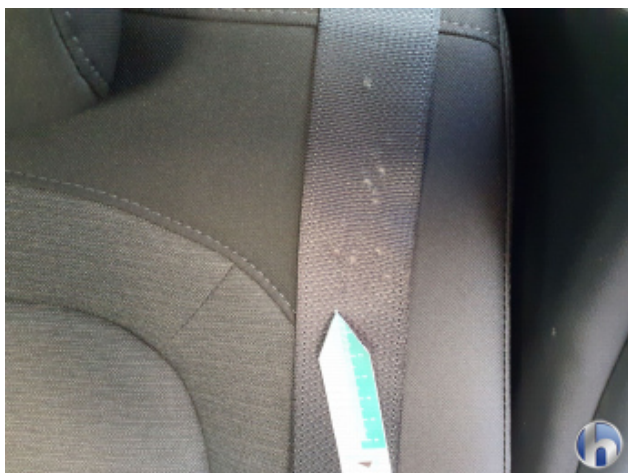
| | Bauteil | Schaden | Rep.-Art |
|---|---|---|---|
| 11. | Gurt | Beschädigt | Erneuern |

11. Gurt  
Beschädigt - Erneuern

11. Gurt  
**Beschädigt - Erneuern**
