Verkaufsbericht

| Vorgang | | | |
|---|---|---|---|
| Referenznummern | 0002111376 | | |
| Fahrzeugident.-Nr. | VXEVJYHV4SU332729 | | |
| Typ / Verkaufsbez. | Vivaro Kasten Basis M | Laufleistung abgelesen | 4.137 km |

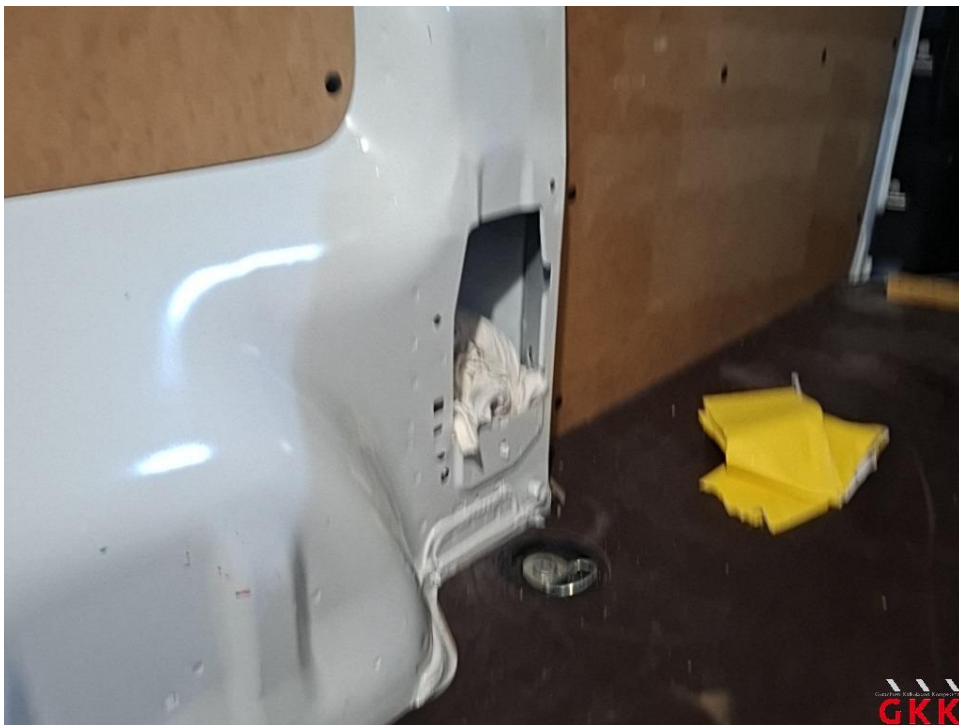
| Wertbeeinflussende Faktoren | | |
|---|---|---|
| Laderaum Abdeckung, fehlt, ersetzen (Bild 14) | 38,93 € | 38,93 € |

Bild 14 Laderaum, Abdeckung, fehlt, ersetzen

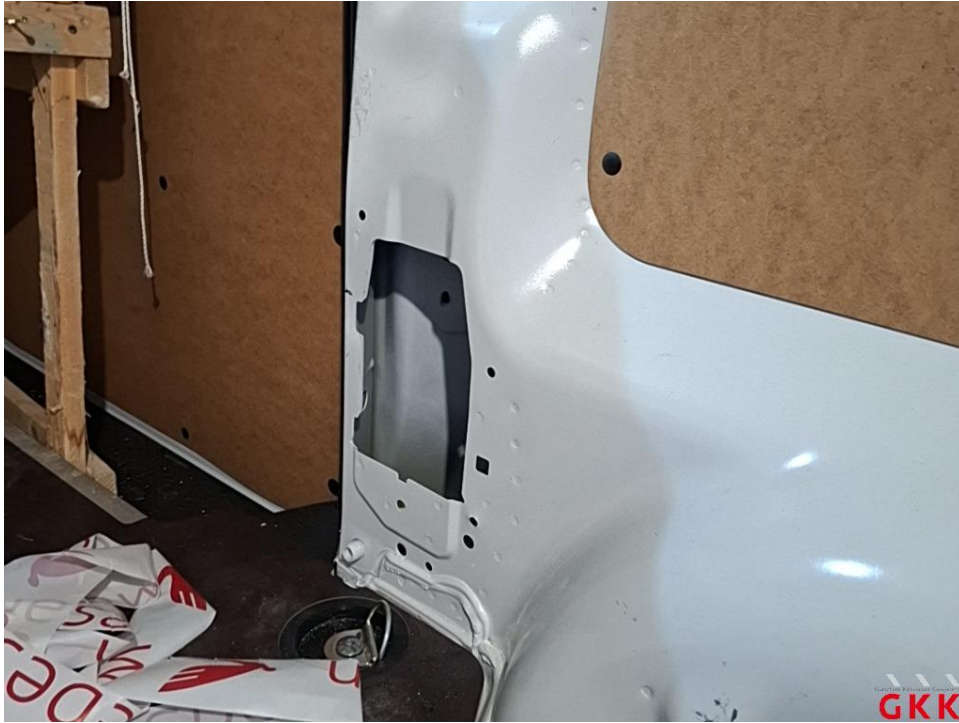
| Wertbeeinflussende Faktoren | | |
|---|---|---|
| Laderaum Abdeckung, fehlt, ersetzen (Bild 15) | 38,93 € | 38,93 € |

Bild 15 Laderaum, Abdeckung, fehlt, ersetzen

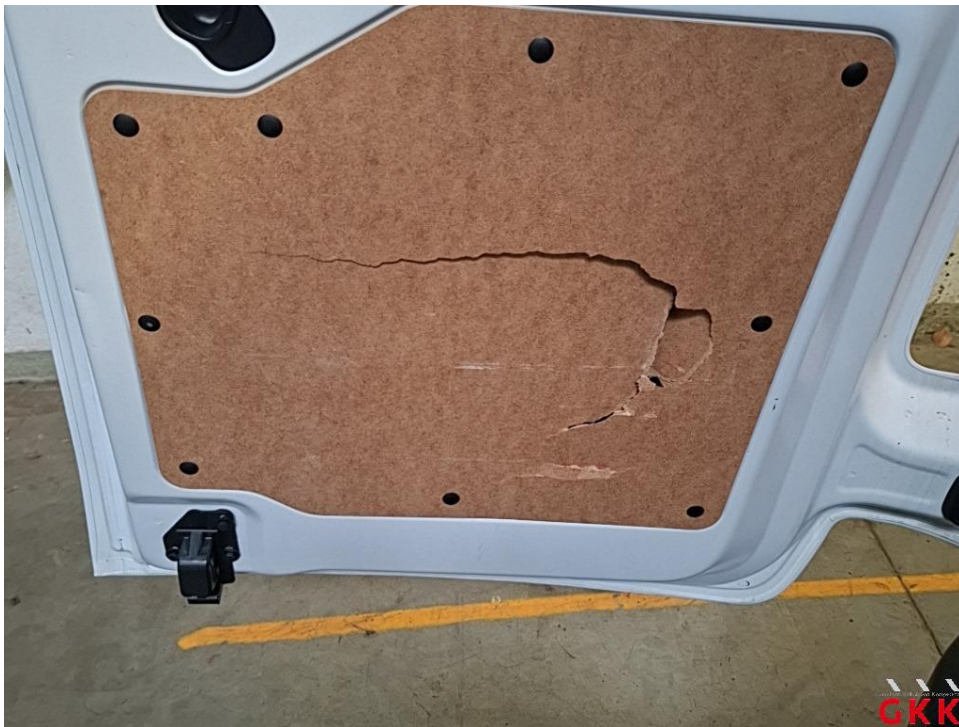
| Wertbeeinflussende Faktoren | | |
|---|---|---|
| Hecktür links Innenverkleidung, beschädigt, ersetzen (Bild 16) | 231,94 € | 231,94 € |

Bild 16 Hecktür links, Innenverkleidung, beschädigt, ersetzen

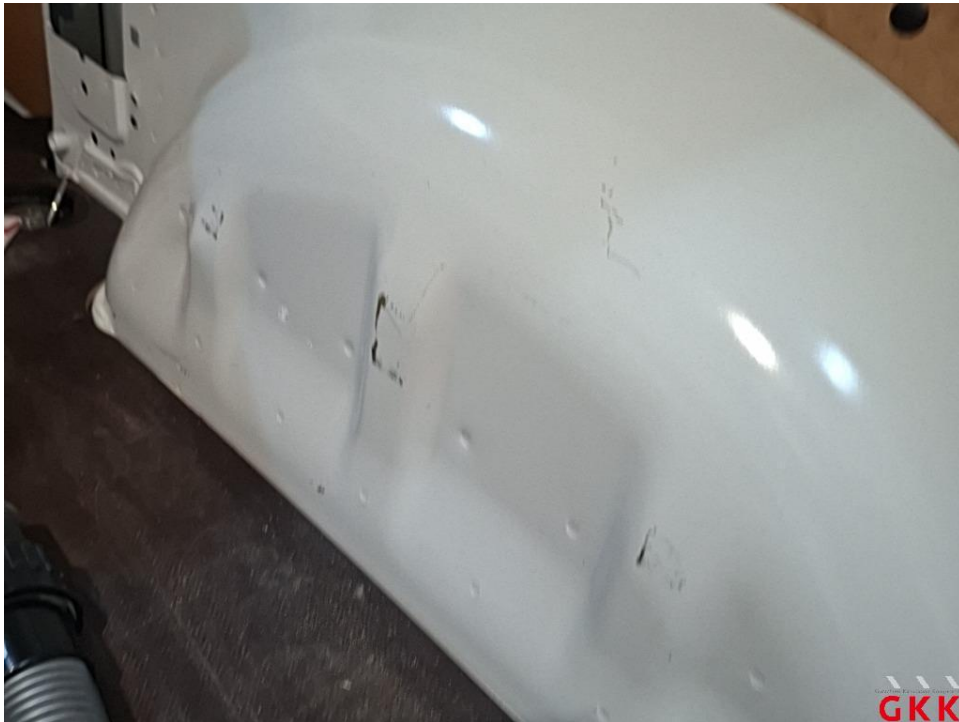
| Wertbeeinflussende Faktoren | | |
|---|---|---|
| Laderaum, verkratzt, Smartrepair (Bild 17, Bild 18) | 150,00 € | 150,00 € |

Bild 17 Laderaum, verkratzt, Smartrepair

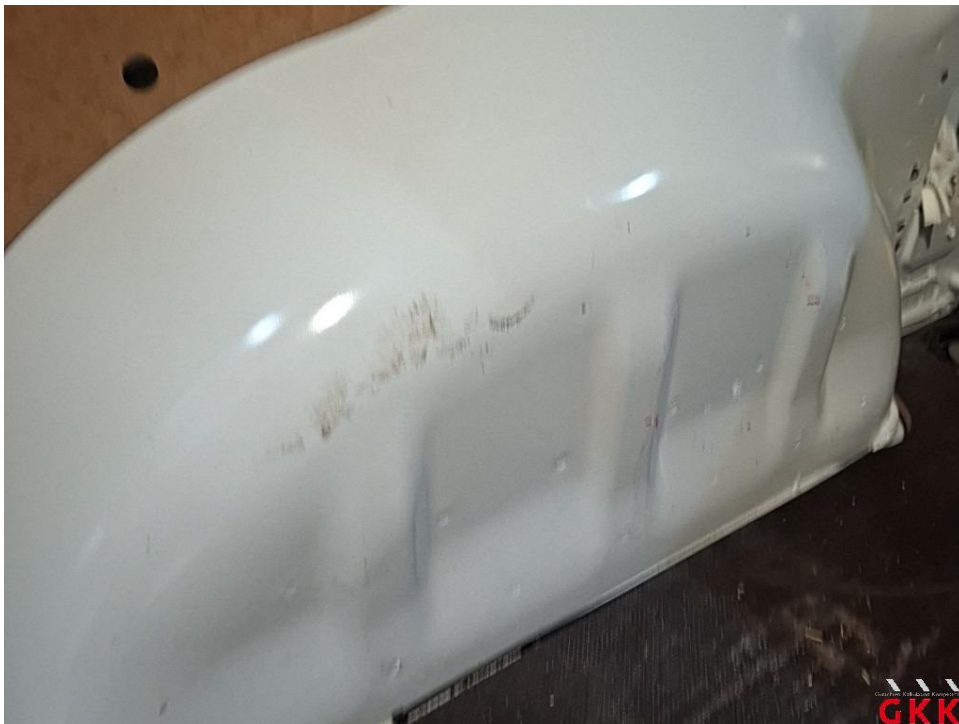
Bild 18 Laderaum, verkratzt, Smartrepair

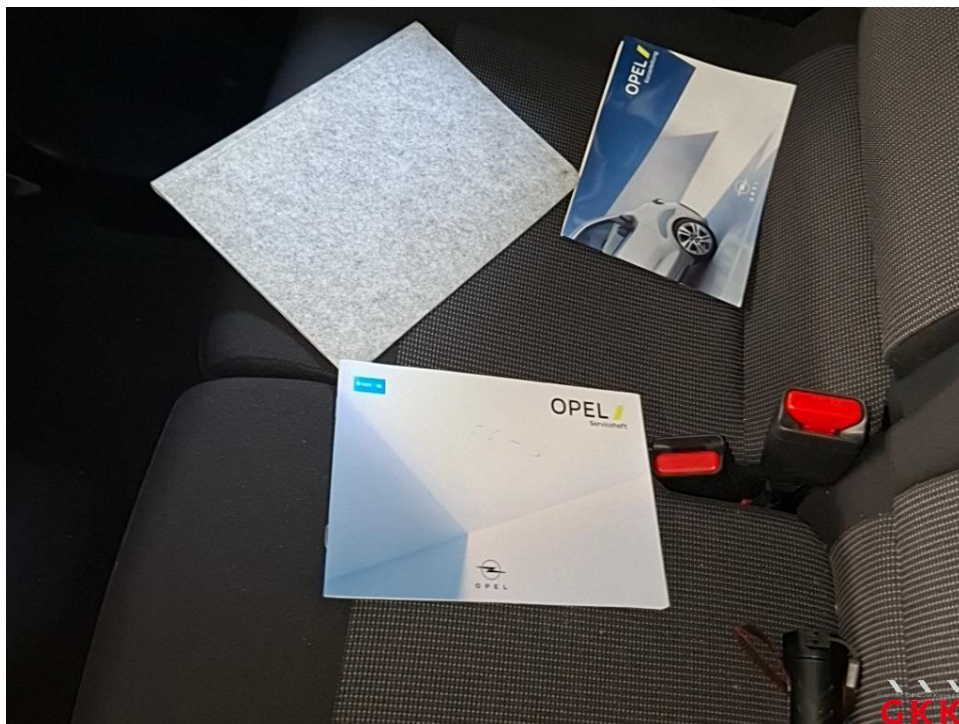
| Wertbeeinflussende Faktoren | | |
|---|---|---|
| HU (Hauptunters.) PKW / Transporter, kein gültiger Nachweis vorhanden, durchführen (Bild 19) | 132,77 € | 132,77 € |

Bild 19 HU (Hauptunters.), PKW / Transporter, kein gültiger Nachweis vorhanden, durchführen

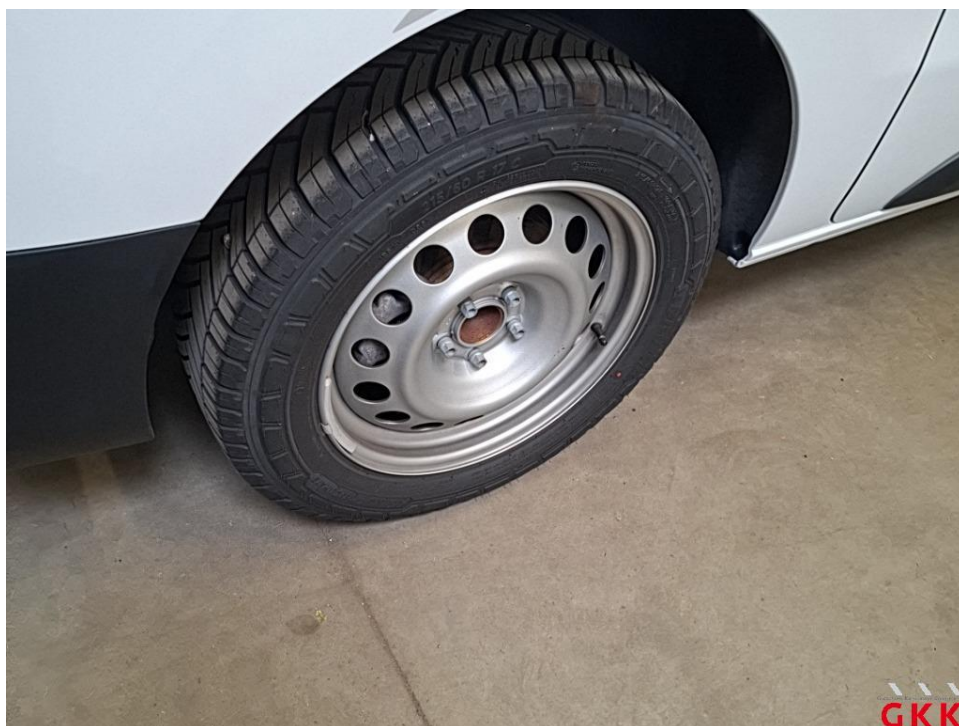
| Wertbeeinflussende Faktoren | | |
|---|---|---|
| Radkappe(n) hinten rechts, fehlt, ersetzen (Bild 20) | 26,74 € | 26,74 € |

Bild 20 Radkappe(n), hinten rechts, fehlt, ersetzen

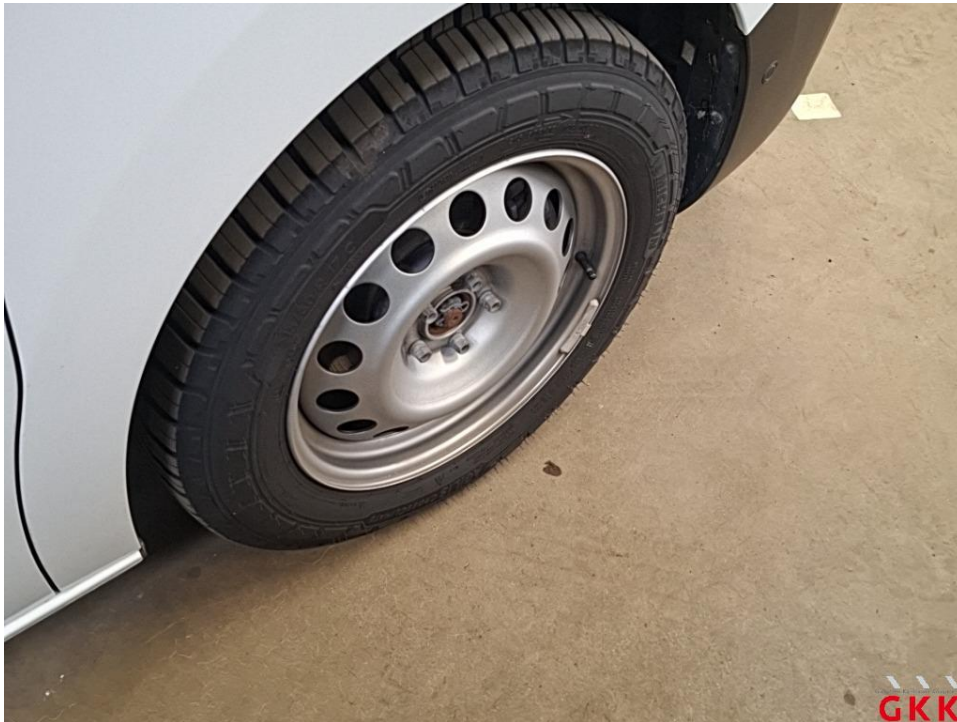
| Wertbeeinflussende Faktoren | | |
|---|---|---|
| Radkappe(n) vorne rechts, fehlt, ersetzen (Bild 21) | 26,74 € | 26,74 € |

Bild 21 Radkappe(n), vorne rechts, fehlt, ersetzen
