**Fahrzeug:** **MERCEDES V-Klasse V 250 d Aut. AVANTGARDE kompakt Van5-türig 1950 ccm 190 PS / 140 KW Diesel Automatik**

## Gutachten

| <b>Betreff</b> | Vorabbesichtigung |
| <b>Fahrzeug-Identnummer</b> | W1V44781513960176 |

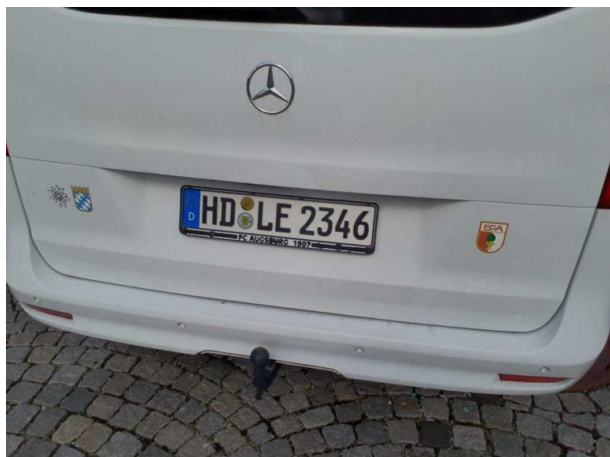
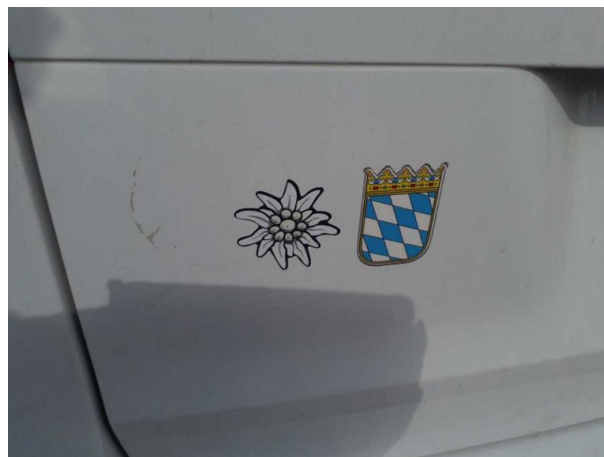
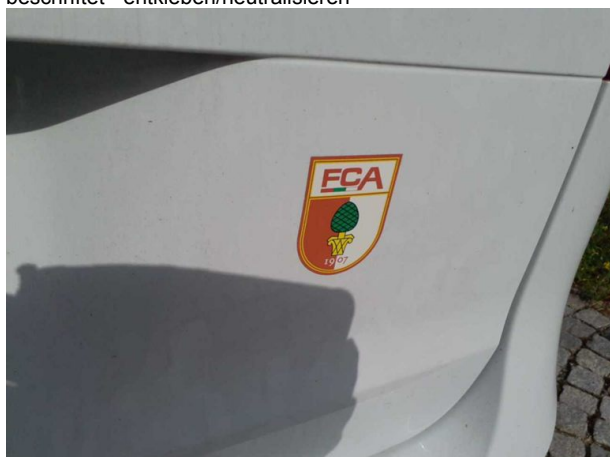
| Nr. | Bauteilgruppe | Beschreibung |
|---|---|---|
| 1 | Heckklappe/-tür | Heckklappe - beklebt/ beschriftet - entkleben/neutralisieren |

**Beschädigung 1:** Heckklappe/-tür: Heckklappe - beklebt/ beschriftet - entkleben/neutralisieren

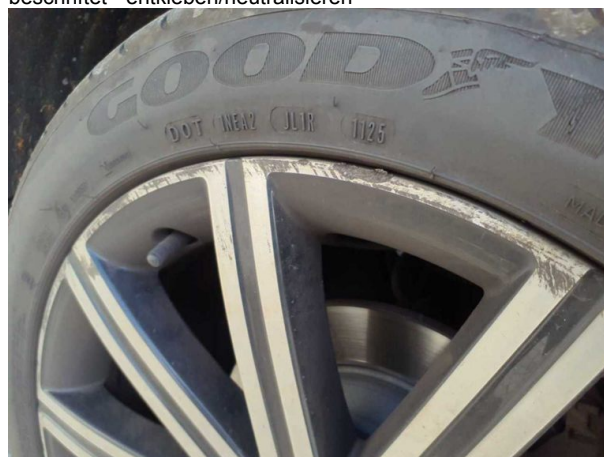
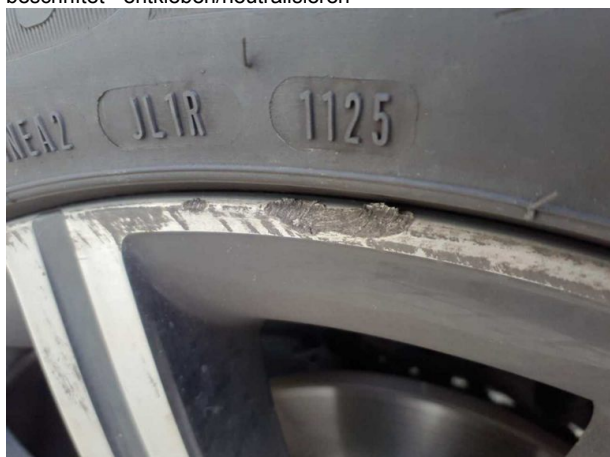
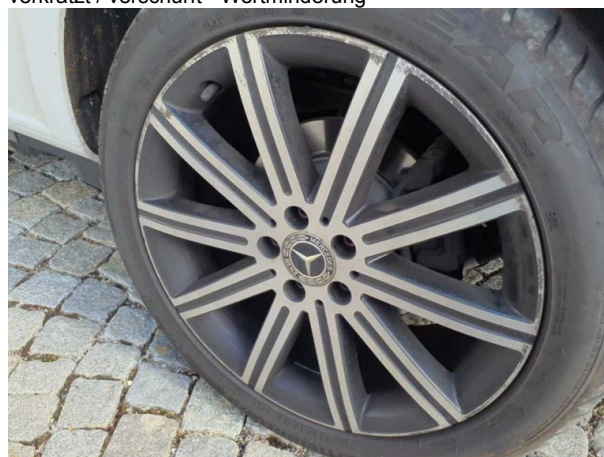
| Nr. | Bauteilgruppe | Beschreibung |
|---|---|---|
| 2 | Rad/Reifen | Leichtmetallfelge hinten links - verkratzt / verschürft - Wertminderung |

**Beschädigung 2:** Rad/Reifen: Leichtmetallfelge hinten links - verkratzt / verschürft - Wertminderung

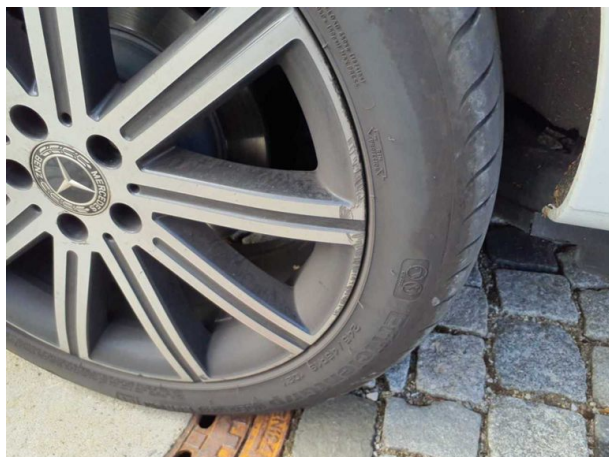
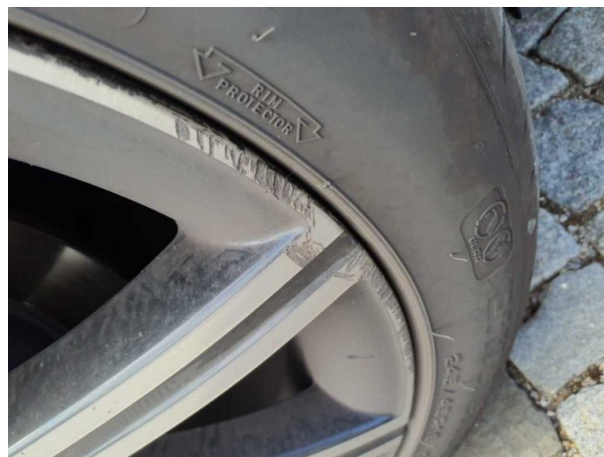
| Nr. | Bauteilgruppe | Beschreibung |
|---|---|---|
| 3 | Rad/Reifen | Leichtmetallfelge hinten rechts - verkratzt / verschürft - Wertminderung |

**Beschädigung 3:** Rad/Reifen: Leichtmetallfelge hinten rechts - verkratzt / verschürft - Wertminderung

**Beschädigung 3:** Rad/Reifen: Leichtmetallfelge hinten rech... verkratzt / verschürft - Wertminderung

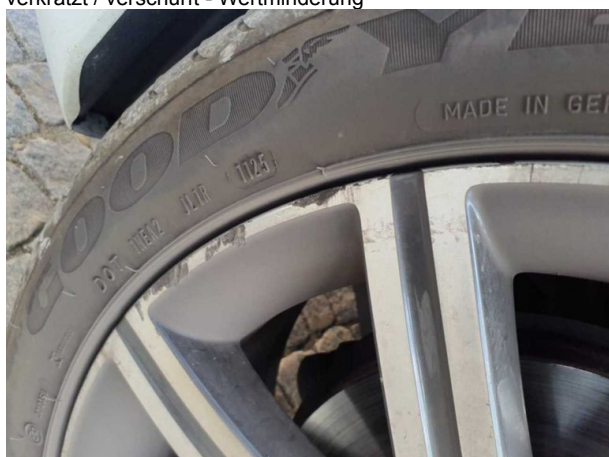
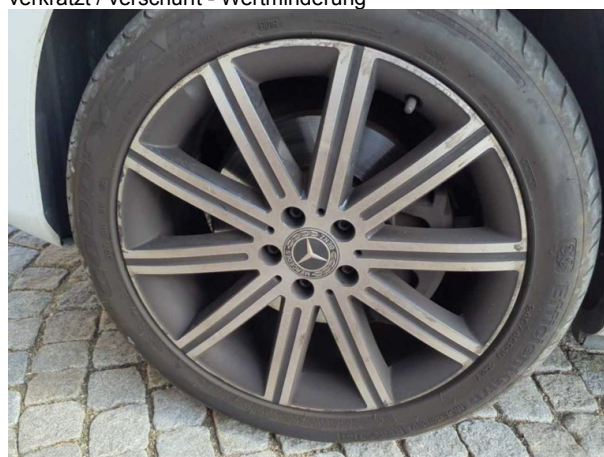
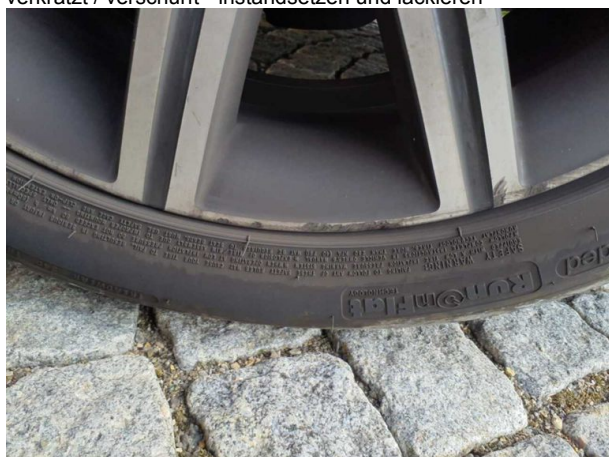
| Nr. | Bauteilgruppe | Beschreibung |
|---|---|---|
| 4 | Rad/Reifen | Leichtmetallfelge vorn links - verkratzt / verschürft - instandsetzen und lackieren |

**Beschädigung 4:** Rad/Reifen: Leichtmetallfelge vorn links - verkratzt / verschürft - instandsetzen und lackieren

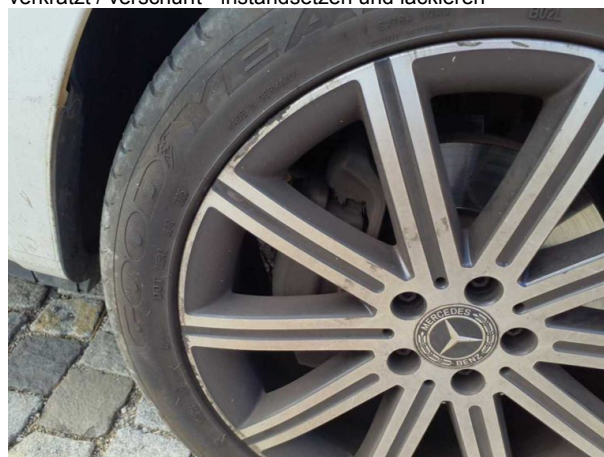
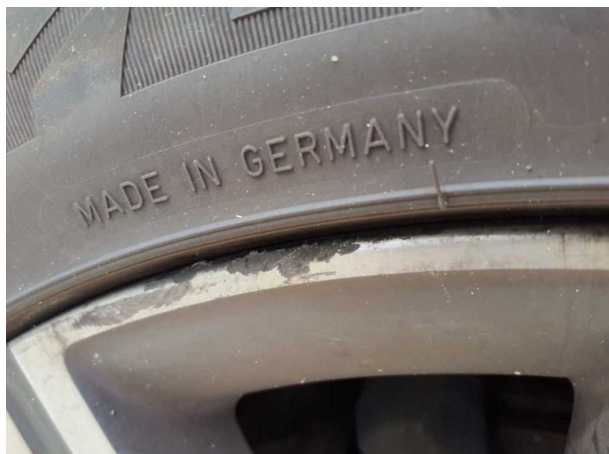
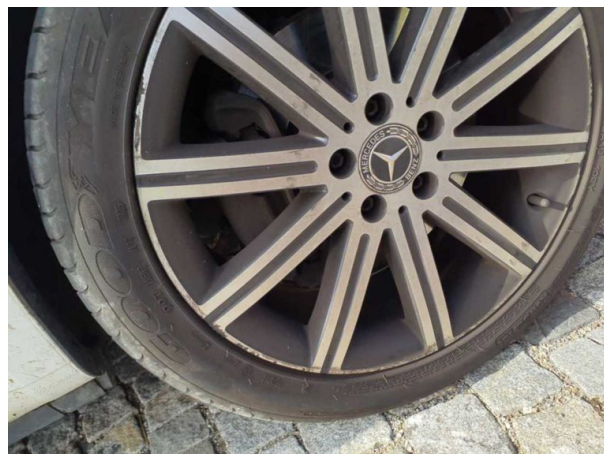
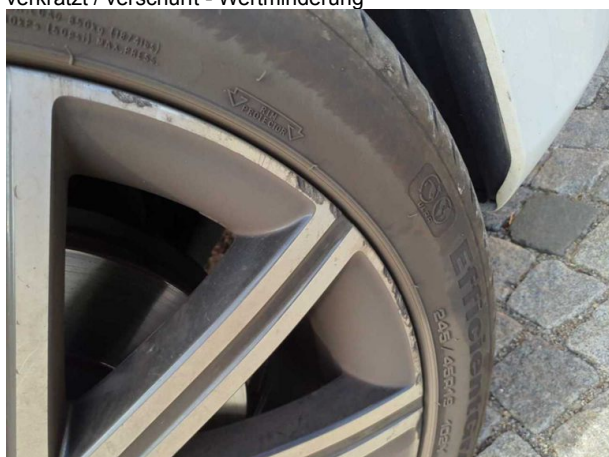
| Nr. | Bauteilgruppe | Beschreibung |
|---|---|---|
| 5 | Rad/Reifen | Leichtmetallfelge vorn rechts - verkratzt / verschürft - Wertminderung |

**Beschädigung 5:** Rad/Reifen: Leichtmetallfelge vorn rechts - verkratzt / verschürft - Wertminderung

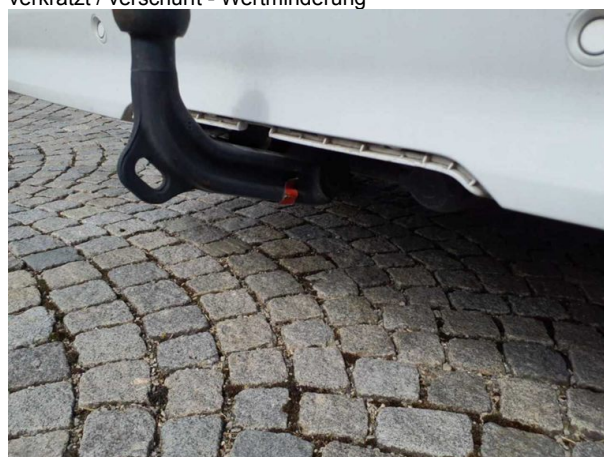
| Nr. | Bauteilgruppe | Beschreibung |
|---|---|---|
| 6 | Stoßfänger hinten | Abdeckung Stoßfänger hinten - fehlt - erneuern |

**Beschädigung 6:** Stossfänger hinten: Abdeckung Stossfänger hinten - fehlt - erneuern

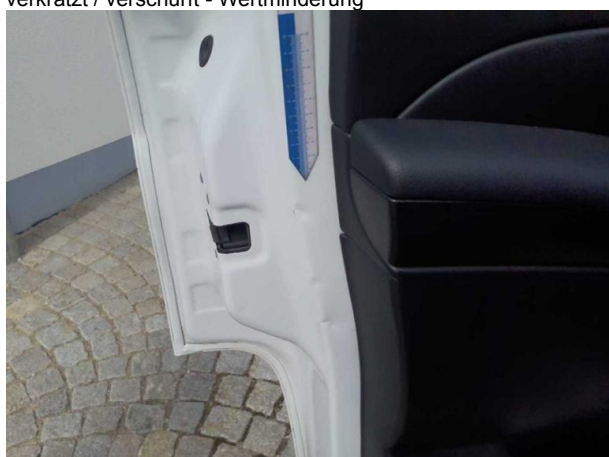
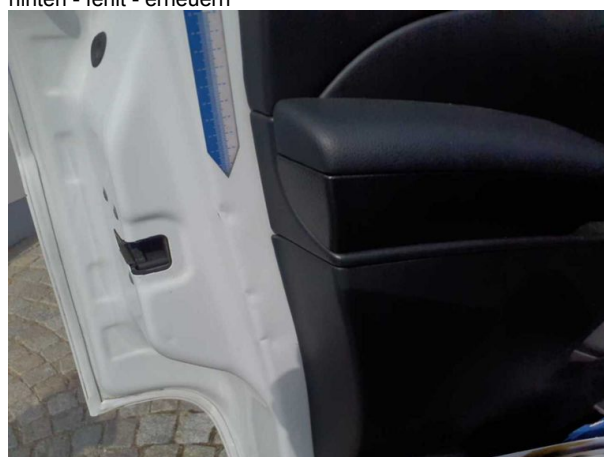
| Nr. | Bauteilgruppe | Beschreibung |
|---|---|---|
| 7 | Tür vorn links | Tür - Delle(n) - instandsetzen und lackieren |

**Beschädigung 7:** Tür vorn links: Tür - Delle(n) - instandsetzen u... lackieren

**Beschädigung 7:** Tür vorn links: Tür - Delle(n) - instandsetzen und lackieren

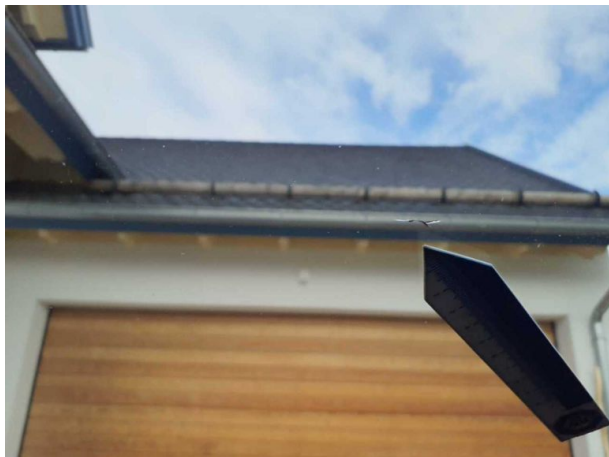
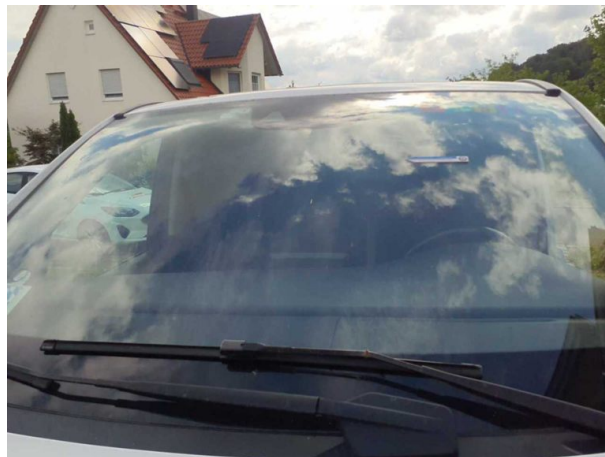
| Nr. | Bauteilgruppe | Beschreibung |
|---|---|---|
| 8 | Verglasung | Frontscheibe - gebrochen / gerissen - erneuern |

**Beschädigung 8:** Verglasung: Frontscheibe - gebrochen / gerissen - erneuern

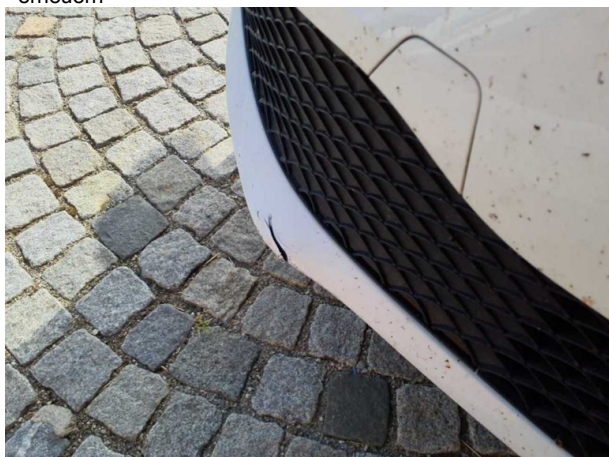
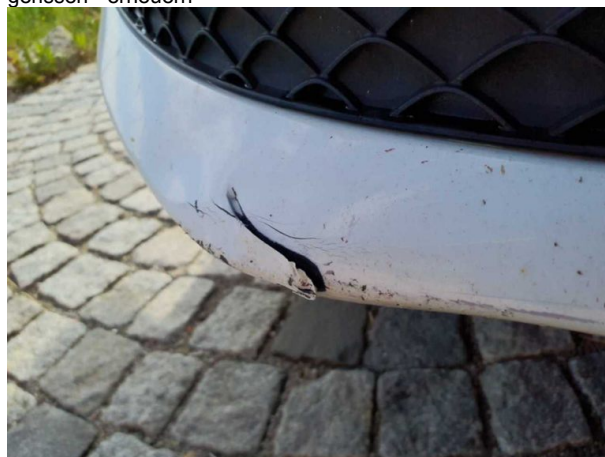
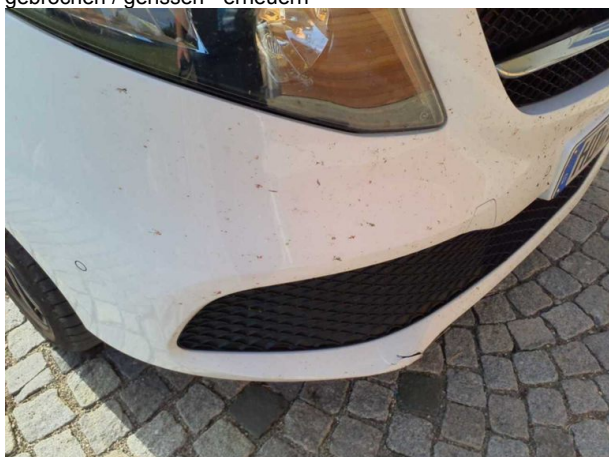
| Nr. | Bauteilgruppe | Beschreibung |
|---|---|---|
| 9 | Stoßfänger vorn | Stoßfänger vorn - gebrochen / gerissen - erneuern |

**Beschädigung 9:** Stossfänger vorn: Stossfänger vorn - gebrochen / gerissen - erneuern

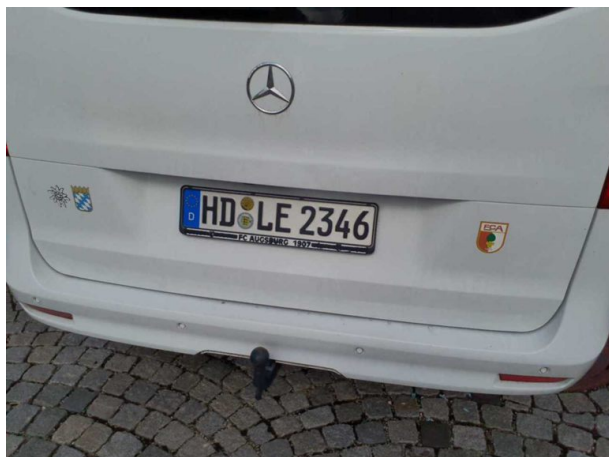
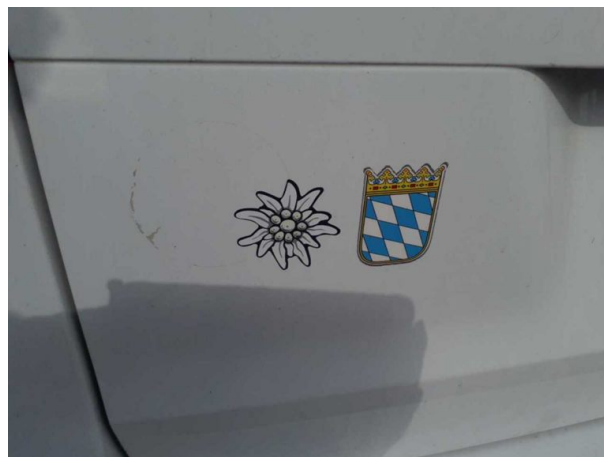
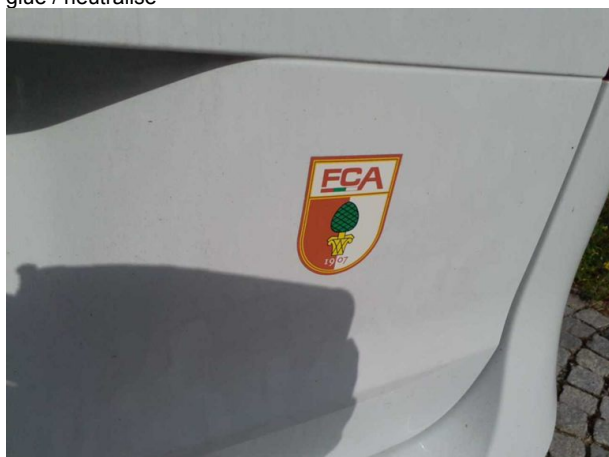
| No. | Component group | Description |
|---|---|---|
| 1 | Boot lid / rear door | Boot lid - Glued / labelled - De-glue / neutralise |

**Damage 1:** Boot lid / rear door: Boot lid - Glued / labelled - De-glue / neutralise

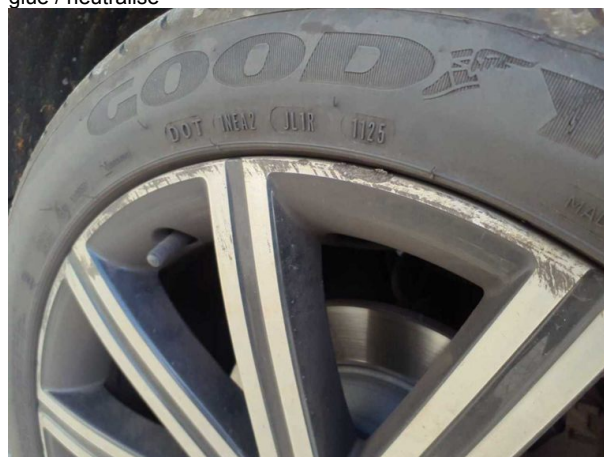
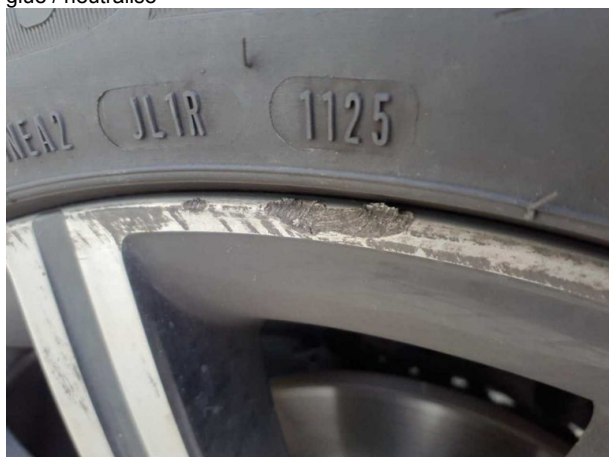
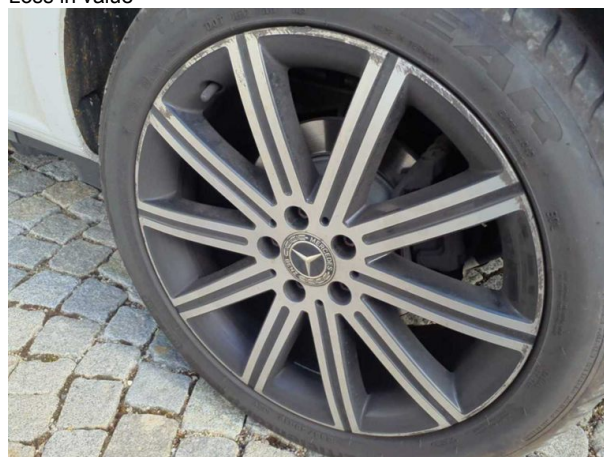
| No. | Component group | Description |
|---|---|---|
| 2 | Wheel / tyres | Alloy rim - rear left side - Scratched - Loss in value |

**Damage 2:** Wheel / tyres: Alloy rim - rear left side - Scratched - Loss in value

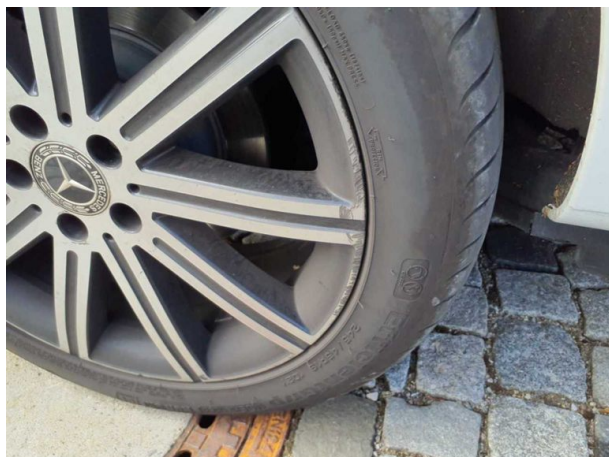
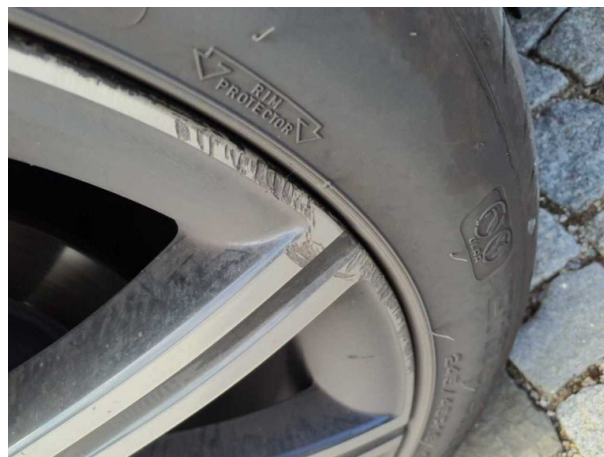
| No. | Component group | Description |
|---|---|---|
| 3 | Wheel / tyres | Alloy rim - rear right side - Scratched - Loss in value |

**Damage 3:** Wheel / tyres: Alloy rim - rear right side - Scratched - Loss in value

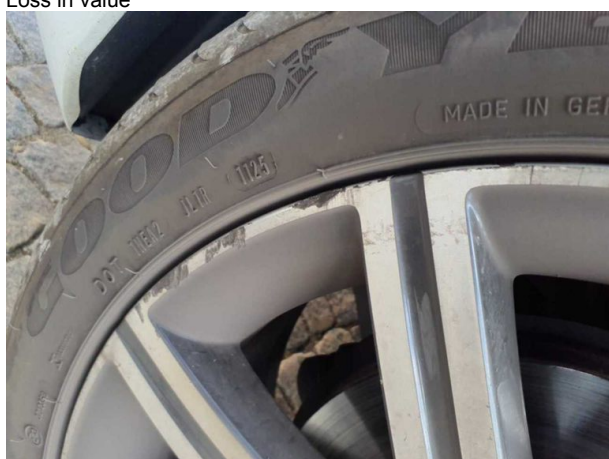
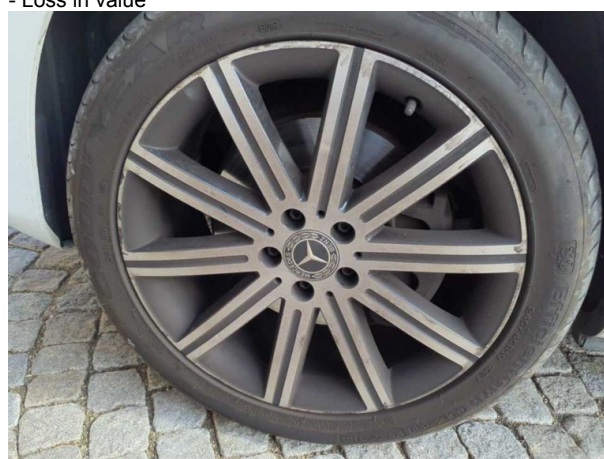
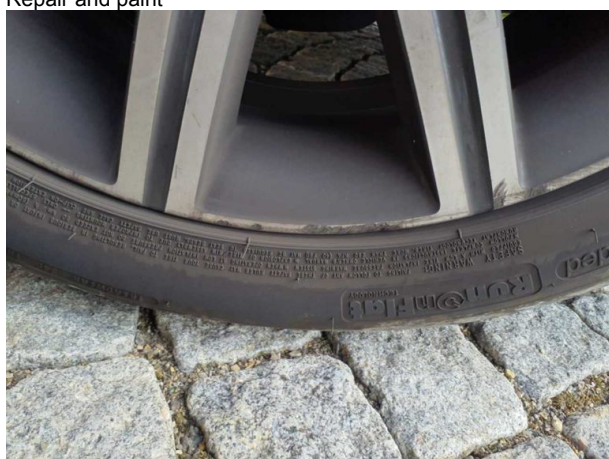
| No. | Component group | Description |
|---|---|---|
| 4 | Wheel / tyres | Alloy rim - front left side - Scratched - Repair and paint |

**Damage 4:** Wheel / tyres: Alloy rim - front left side - Scratched - Repair and paint

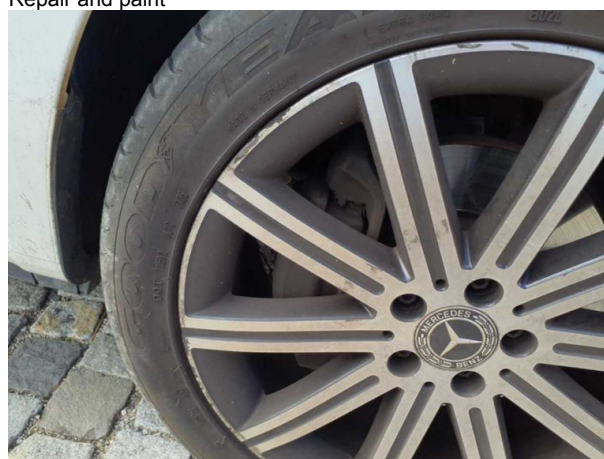
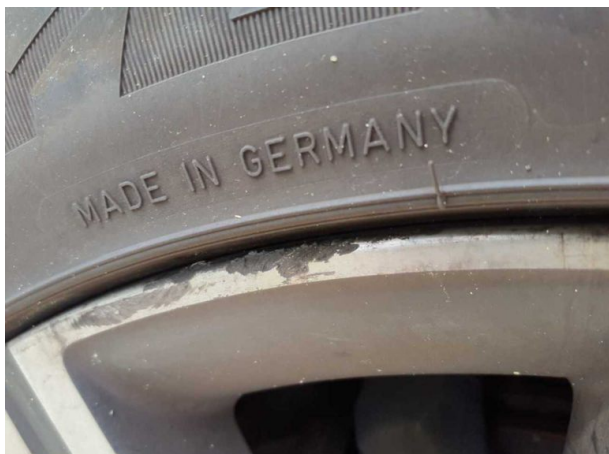
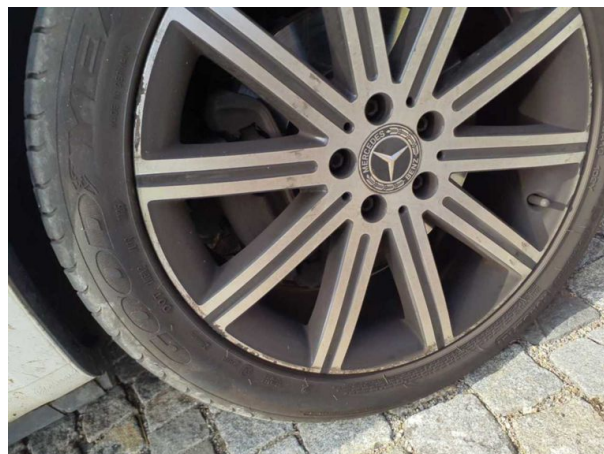
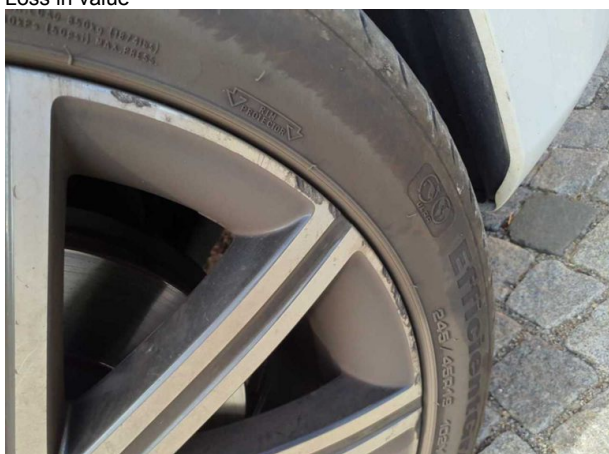
| No. | Component group | Description |
|---|---|---|
| 5 | Wheel / tyres | Alloy rim - front right side - Scratched - Loss in value |

**Damage 5:** Wheel / tyres: Alloy rim - front right side - Scratched - Loss in value

**Damage 5:** Wheel / tyres: Alloy rim - front right side - Scratch... - Loss in value

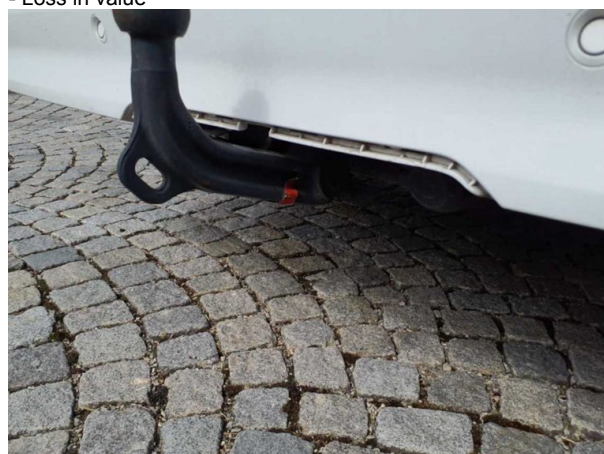
| No. | Component group | Description |
|---|---|---|
| 6 | Rear bumper | Cover - bumper - rear - Missing - Replace |

**Damage 6:** Rear bumper: Cover - bumper - rear - Missing - Replace

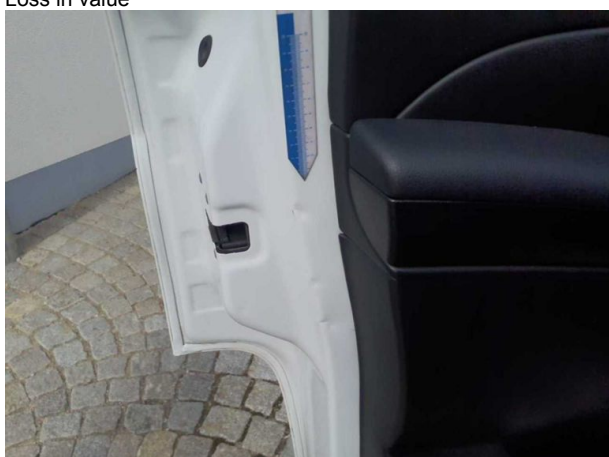
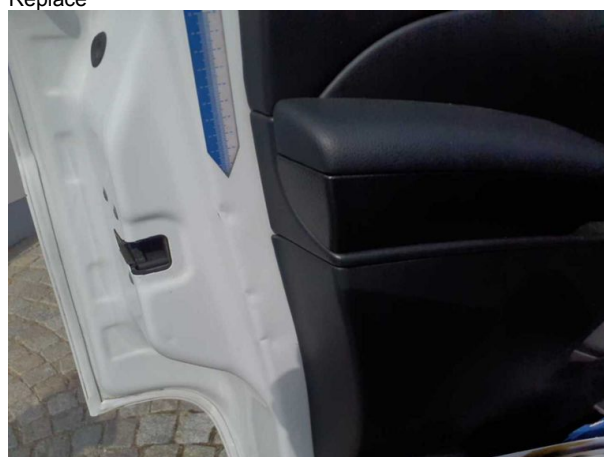
| No. | Component group | Description |
|---|---|---|
| 7 | Door - front left side | Door - dent(s) - Repair and paint |

**Damage 7:** Door - front left side: Door - dent(s) - Repair and paint

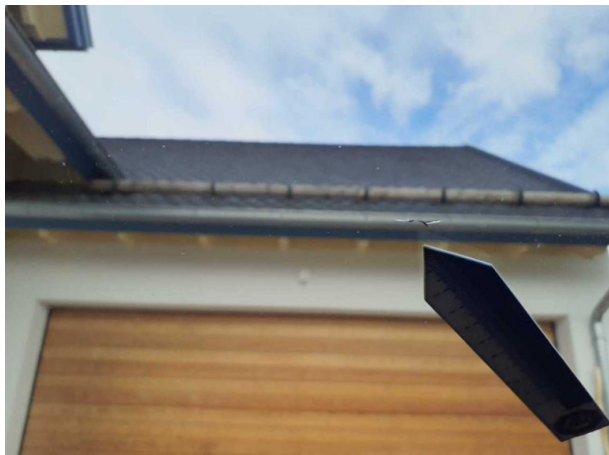
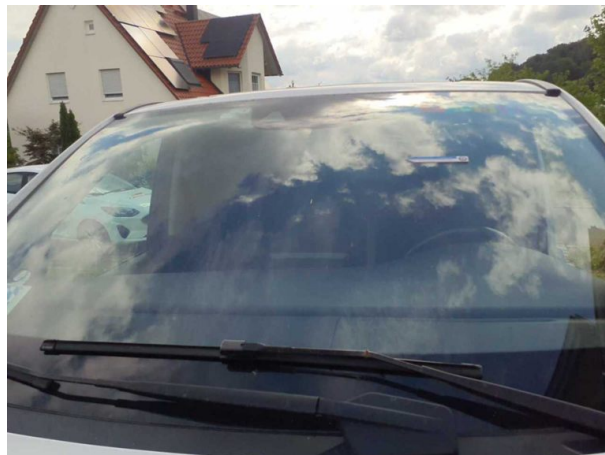
| No. | Component group | Description |
|---|---|---|
| 8 | Vehicle glazing | Windscreen - Broken / torn - Replace |

**Damage 8:** Vehicle glazing: Windscreen - Broken / torn - Replace

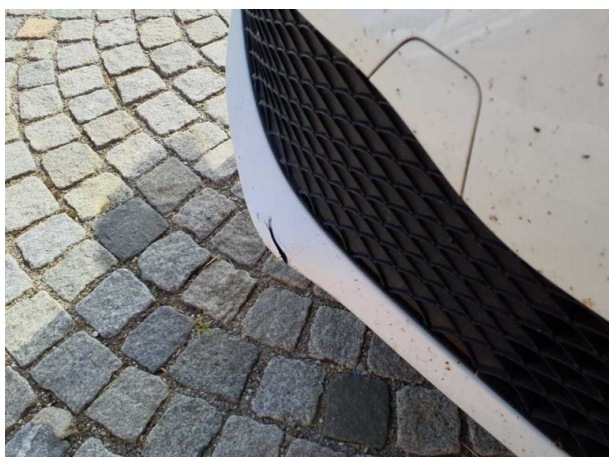
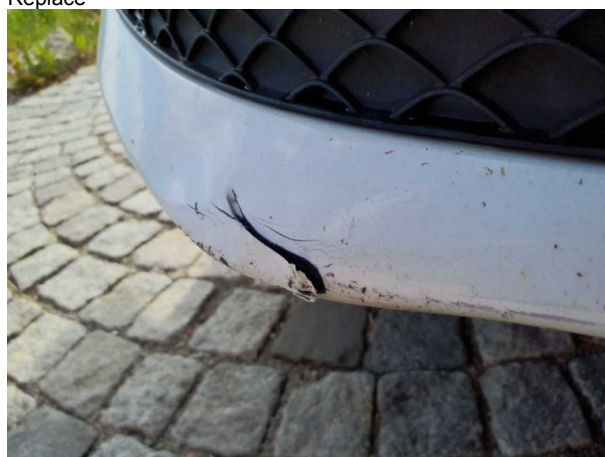
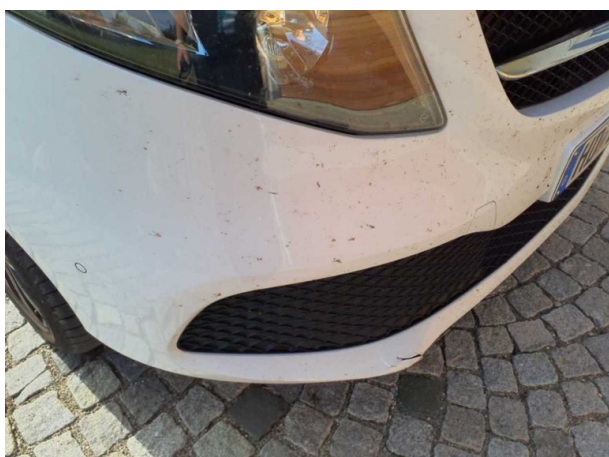
| No. | Component group | Description |
|---|---|---|
| 9 | Front bumper | Front bumper - Broken / torn - Replace |

**Damage 9:** Front bumper: Front bumper - Broken / torn - Replace
