## Zustandsbericht

| Berichtsnummer : | 0000000925867-DE926 | | |

#### Hyundai Kona (OS)(2017->) Select Elektro 2WD

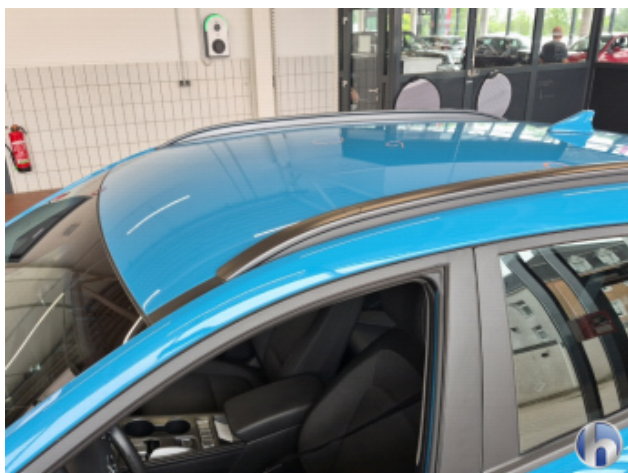
| <b>Karosserie außen</b> | | | |
|---|---|---|---|
| 1. | Dach | 3 Dellen | Sanft Instandsetzen |

1. Dach  
3 Dellen - Sanft Instandsetzen

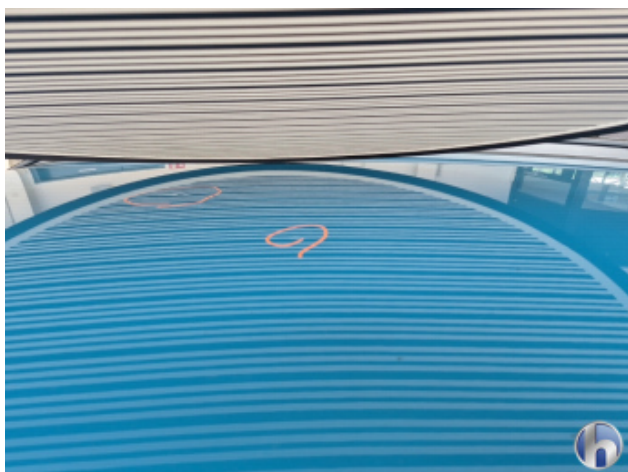
1. Dach  
3 Dellen - Sanft Instandsetzen

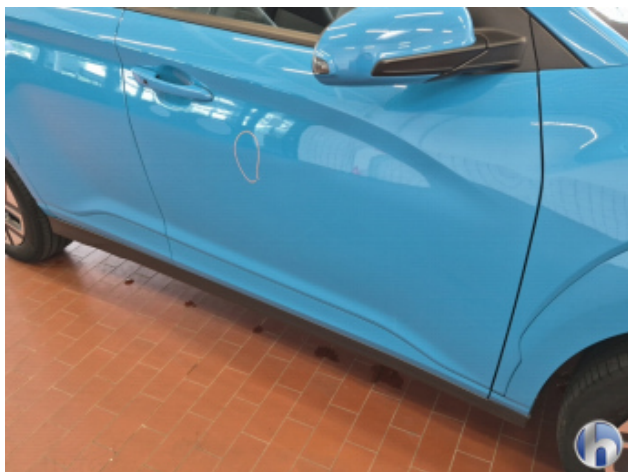
| <b>Karosserie außen</b> | | | |
|---|---|---|---|
| 2. | Tür Vorne - Rechts | 1 Delle | Sanft Instandsetzen |

2. Tür Vorne - Rechts  
1 Delle - Sanft Instandsetzen

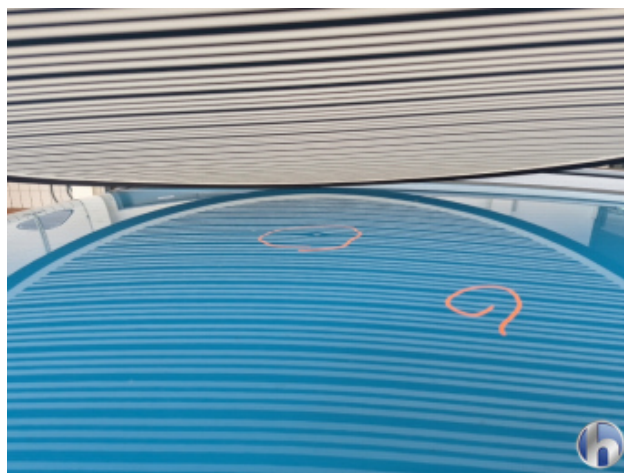
1. Dach  
3 Dellen - Sanft Instandsetzen

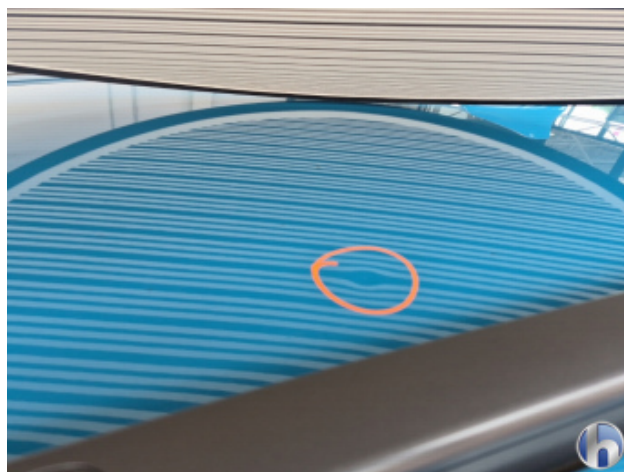
1. Dach  
3 Dellen - Sanft Instandsetzen

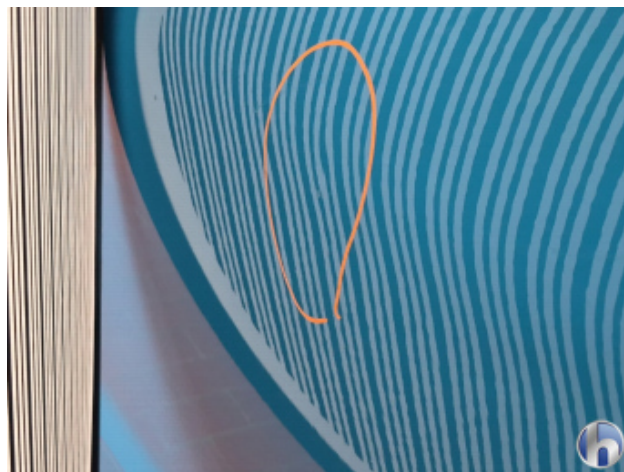
2. Tür Vorne - Rechts  
1 Delle - Sanft Instandsetzen
