## Zustandsbericht

<b>Kunde :</b>	<b>Allane SE</b>	<b>Amtl. Kennzeichen :</b>	<b>F-JK 101</b>
<b>Berichtsnummer :</b>	<b>000000926670-DE613</b>		
<b>Referenznummer:</b>	<b>31195194</b>

#### Hyundai Tucson (NX)(12.2020->) Select Mild-Hybrid 2WD

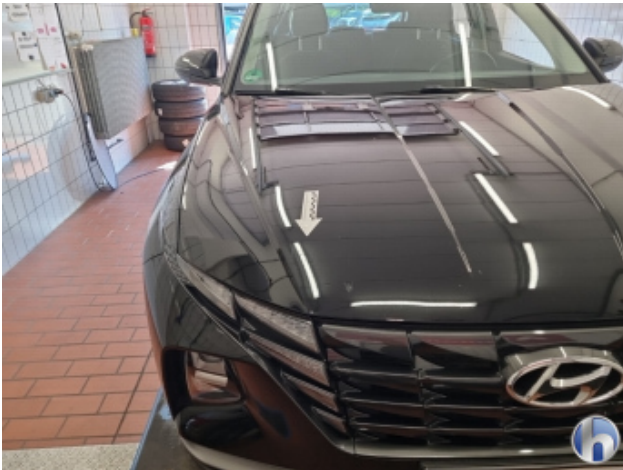
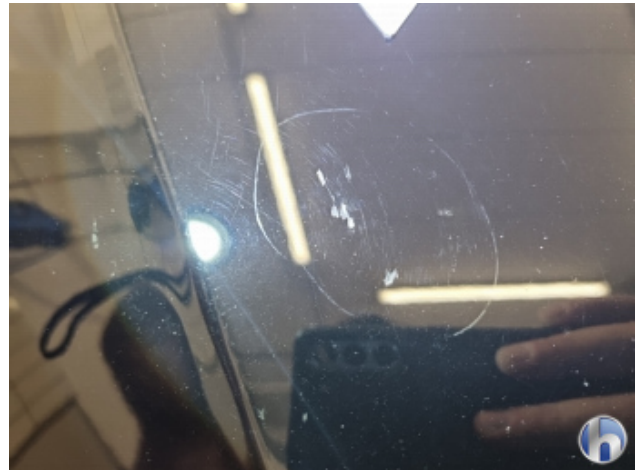
1. Motorhaube  
Kratzer - Smart Repair

Bauteil	Schaden	Rep.-Art
1.	Motorhaube	Kratzer	Smart Repair
2.	Dachrahmen - Links	1 Delle	Sanft Instandsetzen

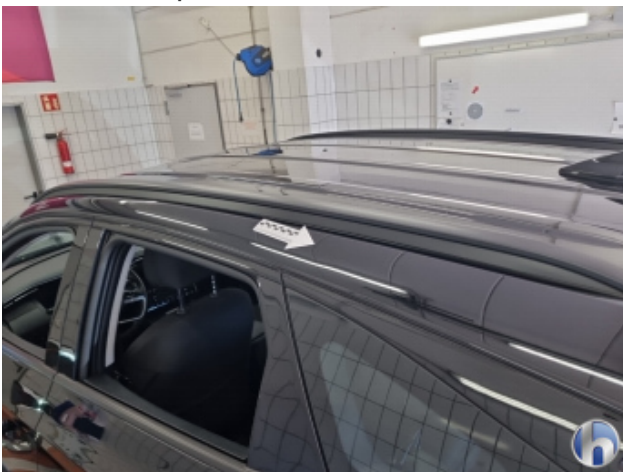
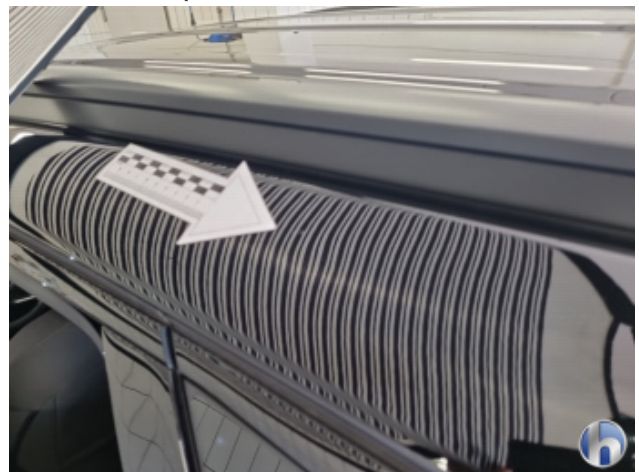
2. Dachrahmen - Links  
1 Delle - Sanft Instandsetzen

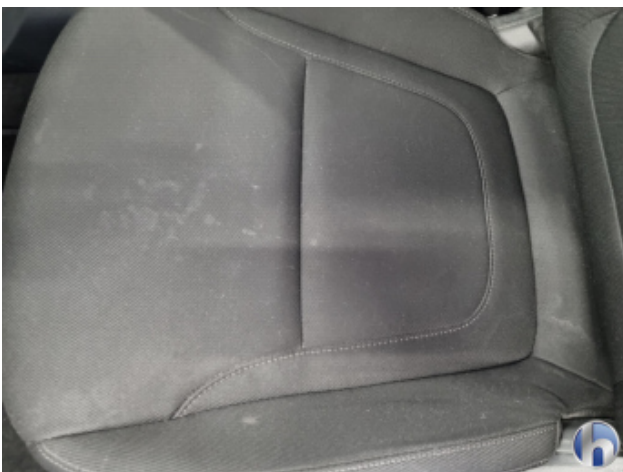
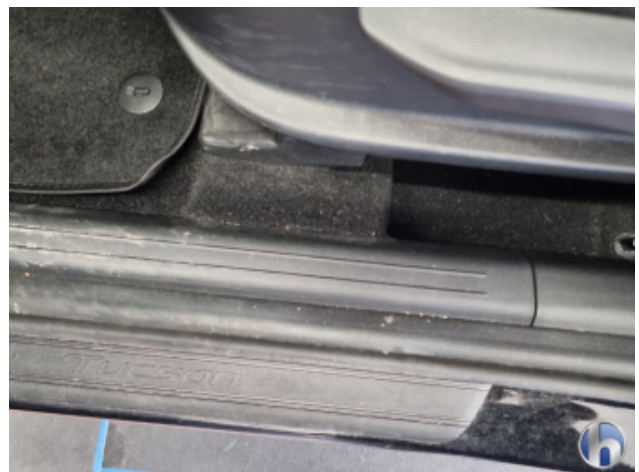
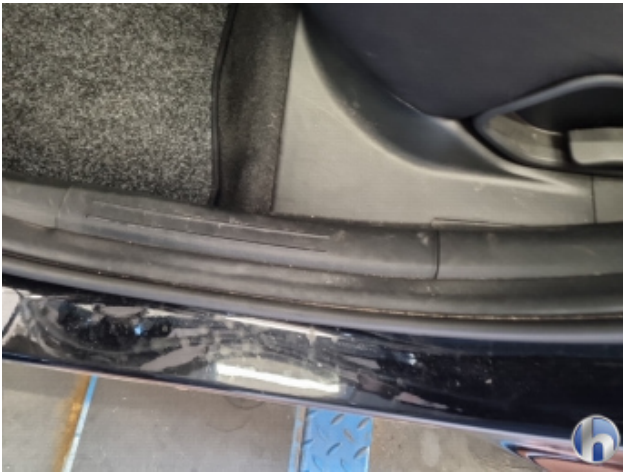
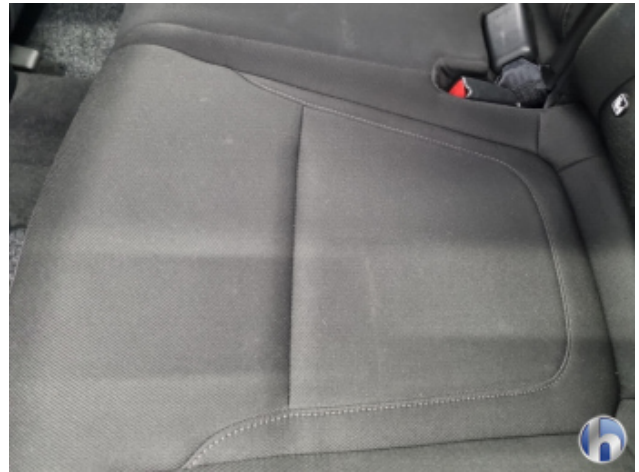
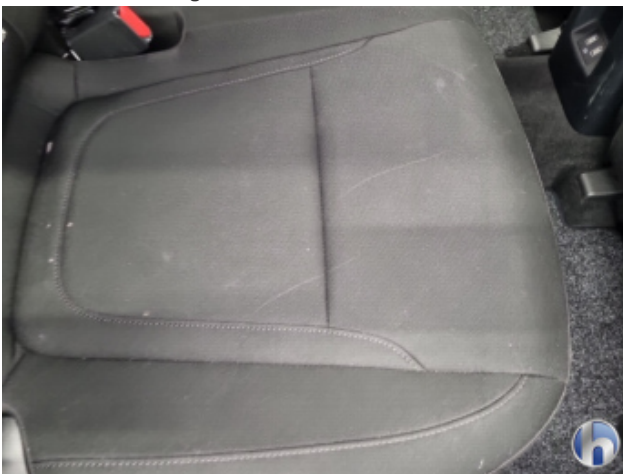
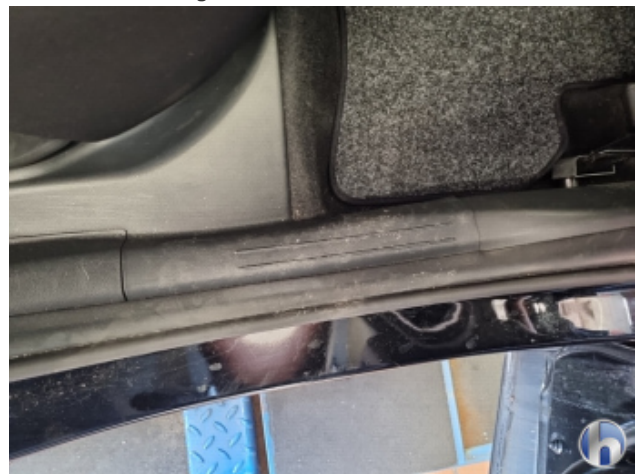
3. Innenraum  
Verschmutzt - Reinigen

Bauteil	Schaden	Rep.-Art
3.	Innenraum	Verschmutzt	Reinigen
