W1K2938901F039400

## Zustandsbericht

Inspection date: 1 Jul 2026  
**Protocol number: 46278660**  
Delivery date: 1 Jul 2026

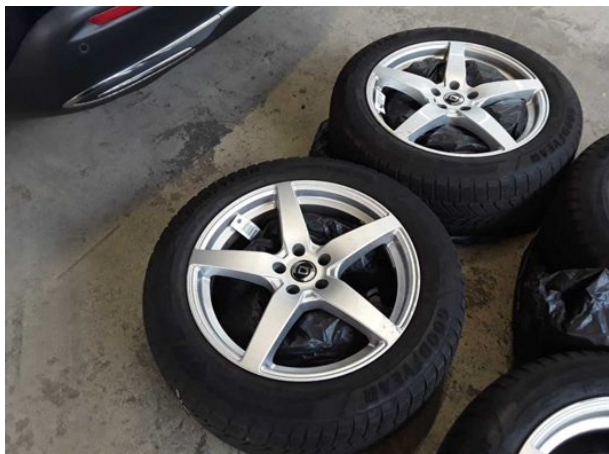
**Damage #2:** 2nd wheel set: Alloy rim set - complete - Scratched - No deduction

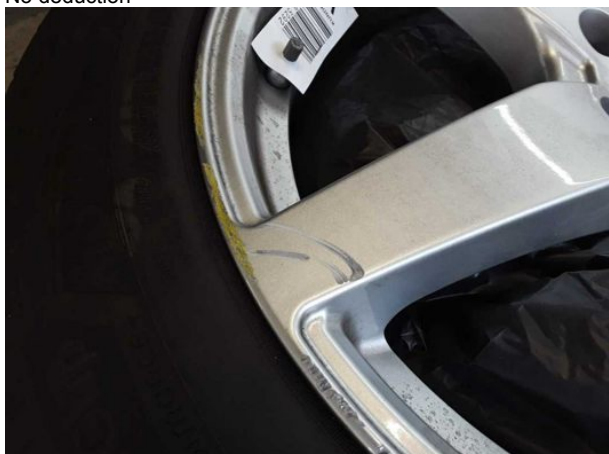
**Damage #2:** 2nd wheel set: Alloy rim set - complete - Scratched - No deduction

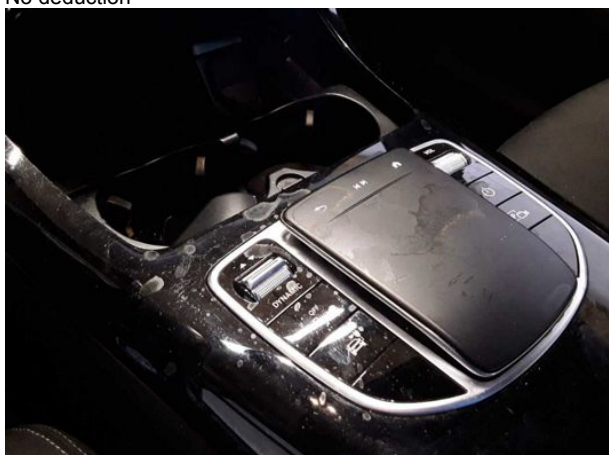
**Damage #5:** Interior: Interior (stark) - Soiled - Clean

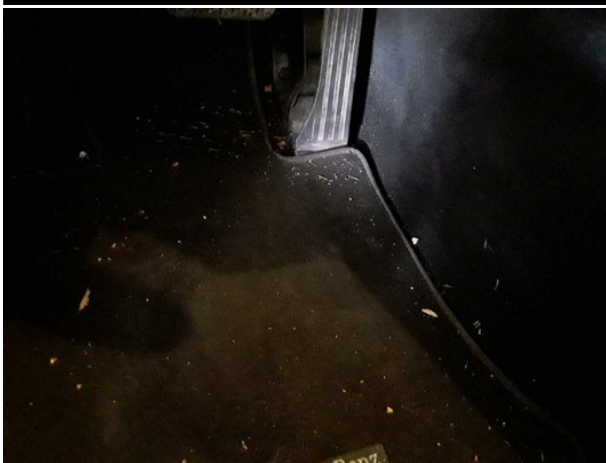
**Damage #5:** Interior: Interior (stark) - Soiled - Clean

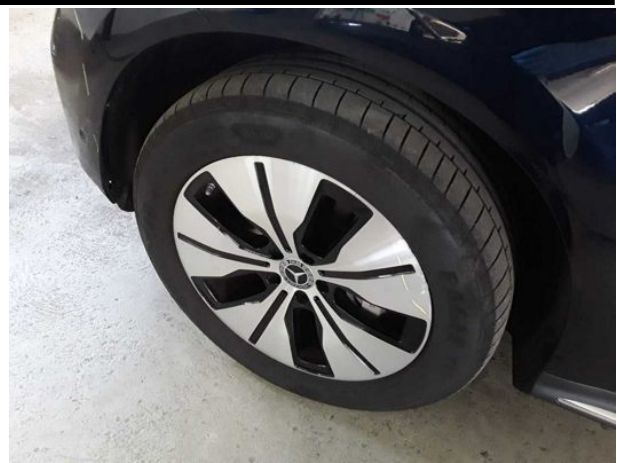
**Damage #6:** Wheel / tyres: Alloy rim - front left side - Scratched - Loss in value

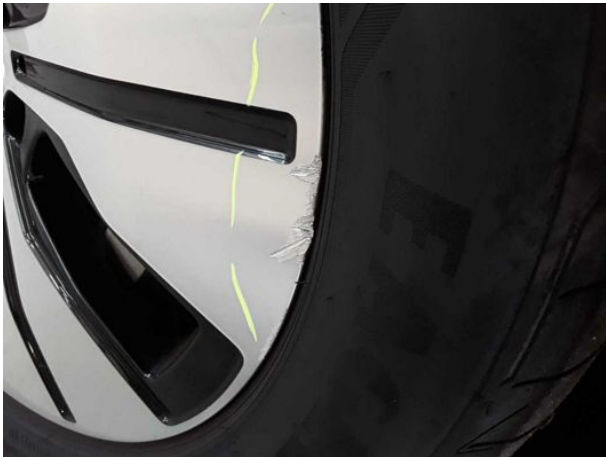
**Damage #6:** Wheel / tyres: Alloy rim - front left side - Scratched - Loss in value

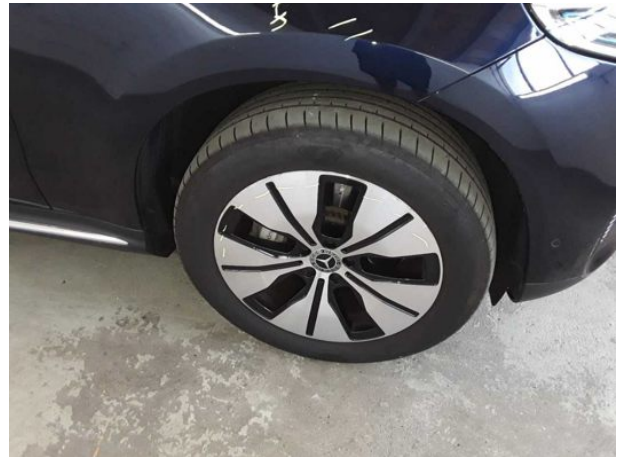
**Damage #7:** Wheel / tyres: Alloy rim - front right side - Scratched - Loss in value

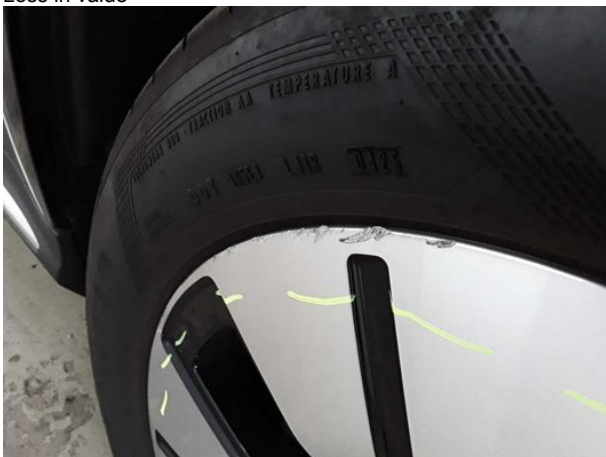
**Damage #7:** Wheel / tyres: Alloy rim - front right side - Scratched - Loss in value

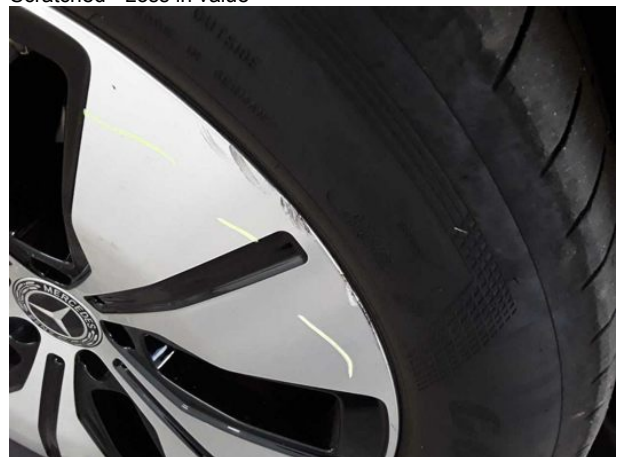
**Damage #7:** Wheel / tyres: Alloy rim - front right side - Scratched - Loss in value

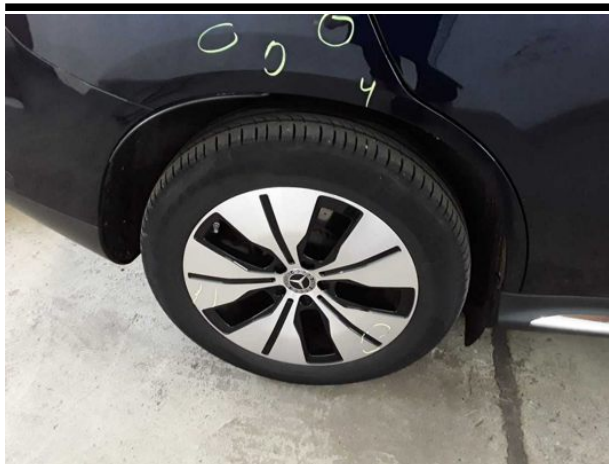
**Damage #8:** Wheel / tyres: Alloy rim - rear right side - Scratched - Loss in value

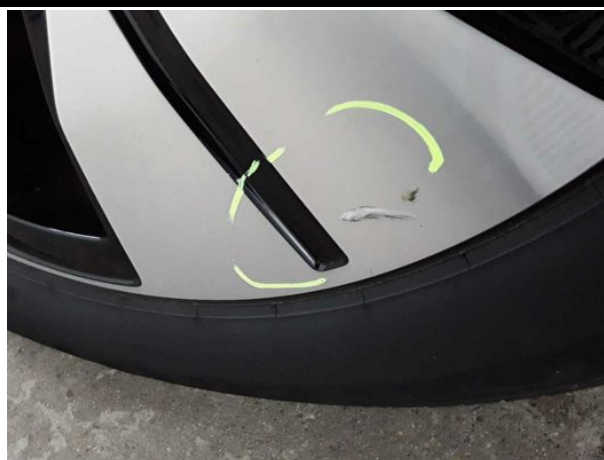
**Damage #8:** Wheel / tyres: Alloy rim - rear right side - Scratched - Loss in value

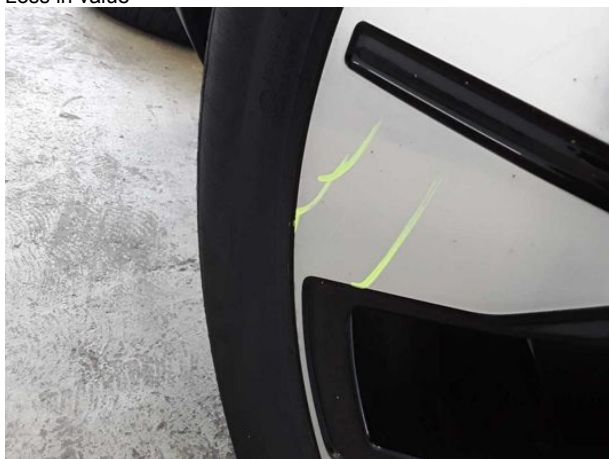
**Damage #8:** Wheel / tyres: Alloy rim - rear right side - Scratched - Loss in value

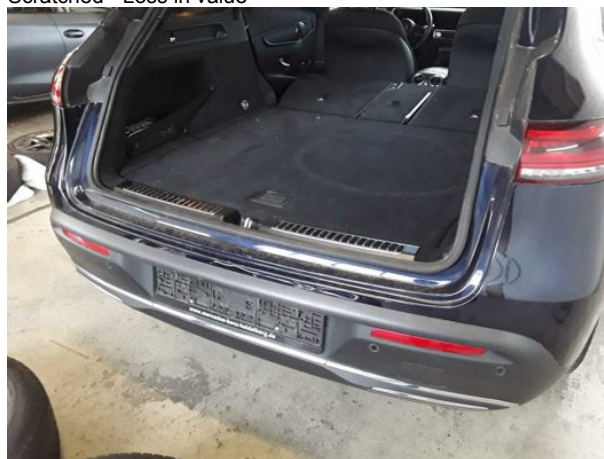
**Damage #9:** Rear bumper: Rear bumper - Scratched - Smart repair

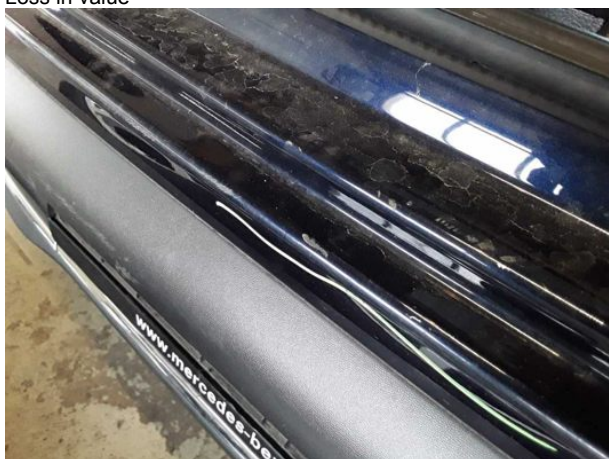
**Damage #9:** Rear bumper: Rear bumper - Scratched - Smart repair

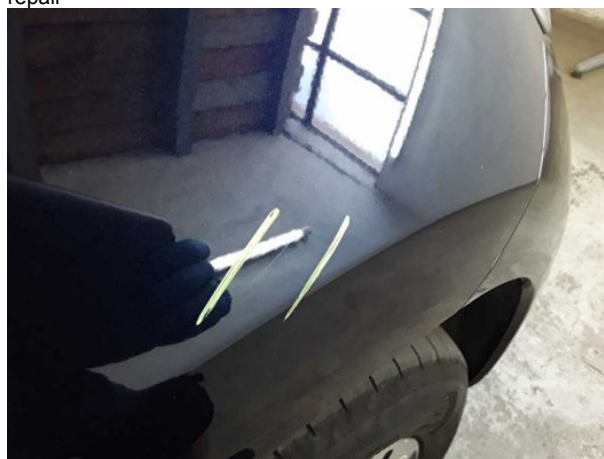
**Damage #10:** Mudguard - right side: Mudguard - right side - Scratched - Smart repair

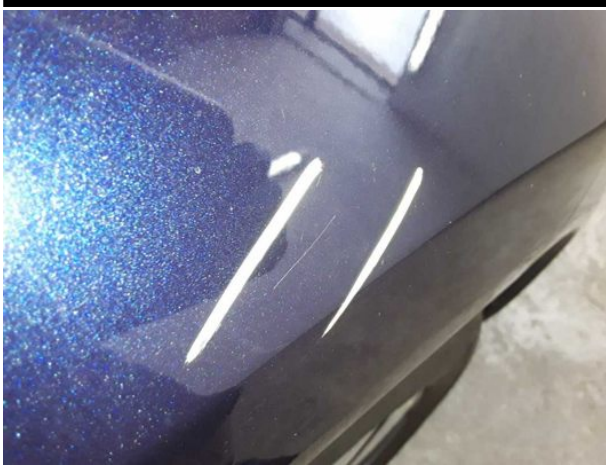
**Damage #10:** Mudguard - right side: Mudguard - right side - Scratched - Smart repair

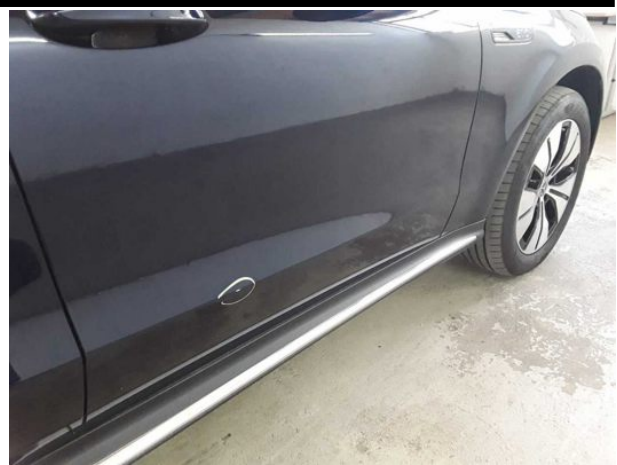
**Damage #11:** Door - front right side: Door - Scratched - Smart repair

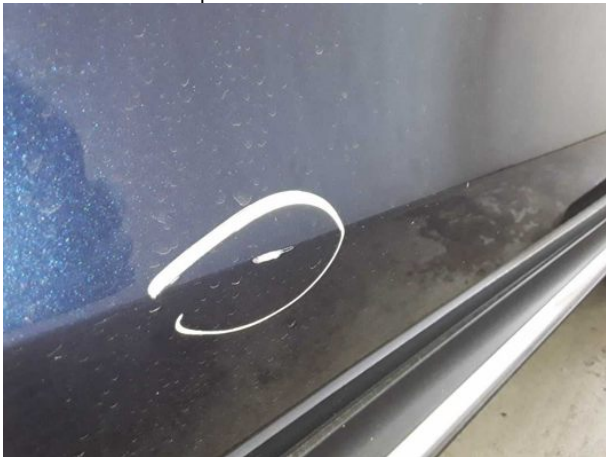
**Damage #11:** Door - front right side: Door - Scratched - Smart repair

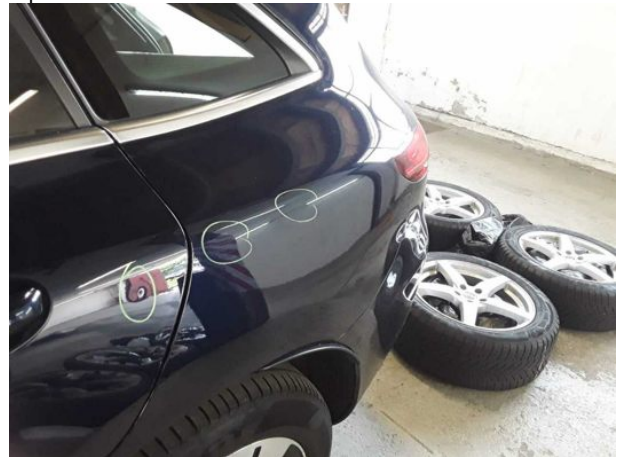
**Damage #12:** Side panel - rear left side: Side panel - dent(s) - Smooth repair work

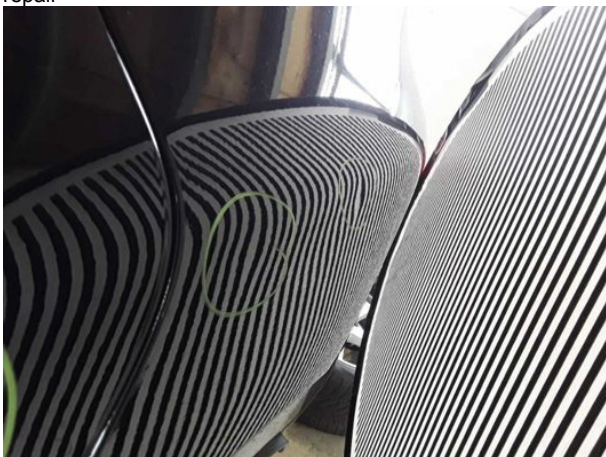
**Damage #12:** Side panel - rear left side: Side panel - dent(s) - Smooth repair work

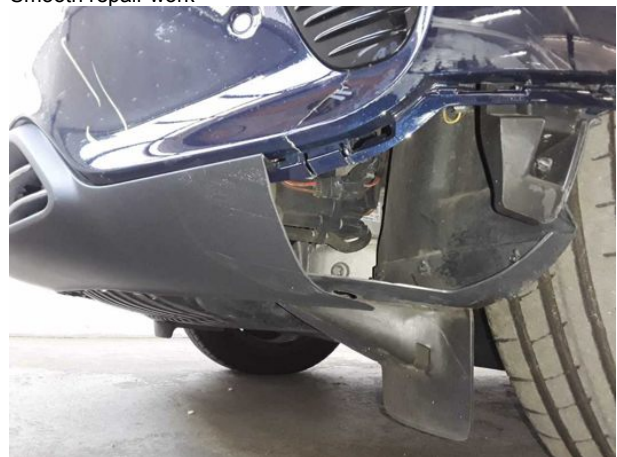
**Damage #13:** Front bumper: Spoiler - Damaged - Replace

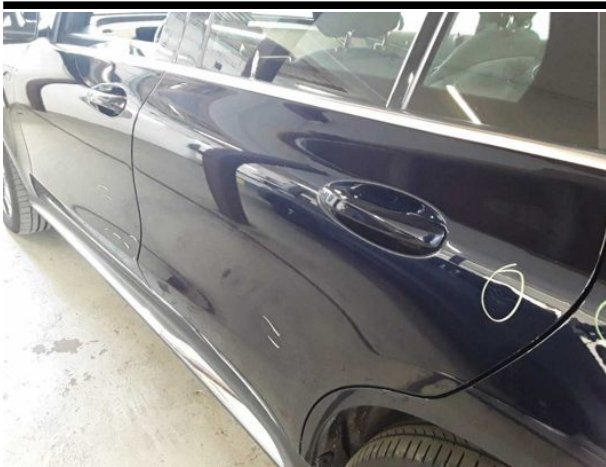
**Damage #14:** Door - rear left side: Door - Dent / paintcoat damage - Repair and paint

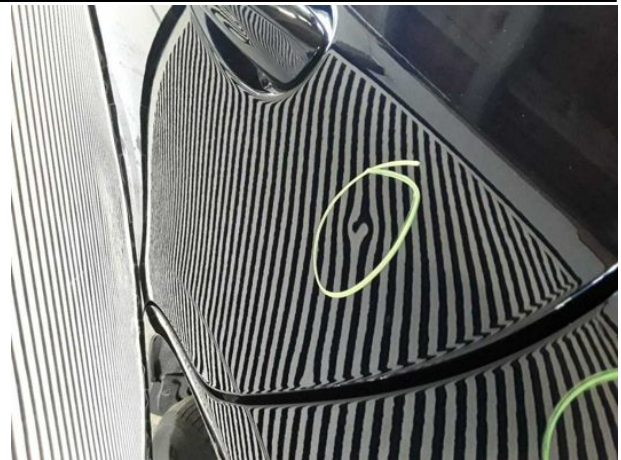
**Damage #14:** Door - rear left side: Door - Dent / paintcoat damage - Repair and paint

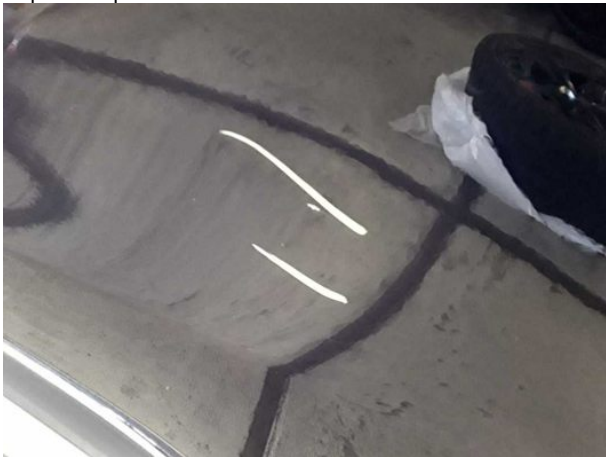
**Damage #14:** Door - rear left side: Door - Dent / paintcoat damage - Repair and paint

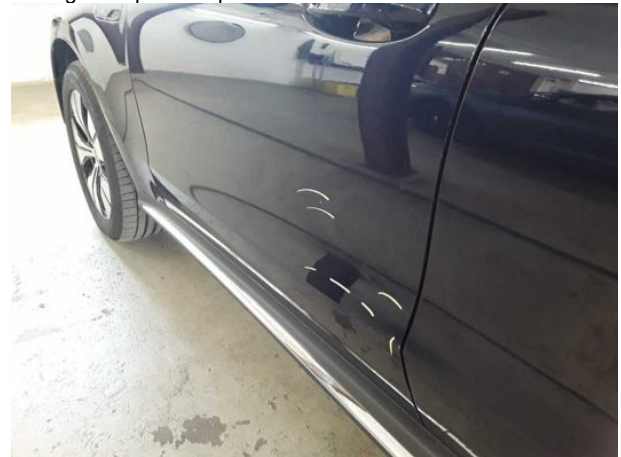
**Damage #15:** Door - front left side: Door - Scratched - Repair and paint

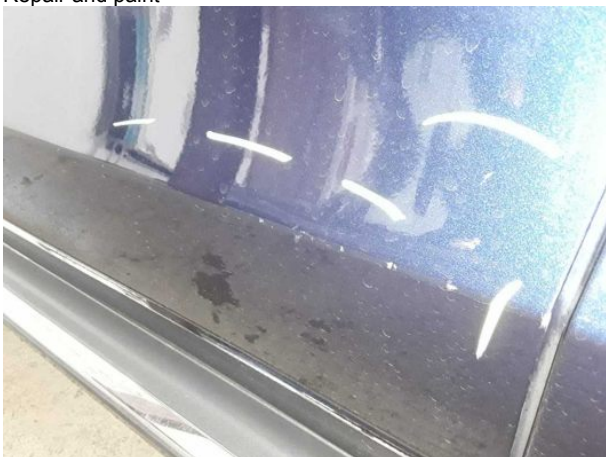
**Damage #15:** Door - front left side: Door - Scratched - Repair and paint

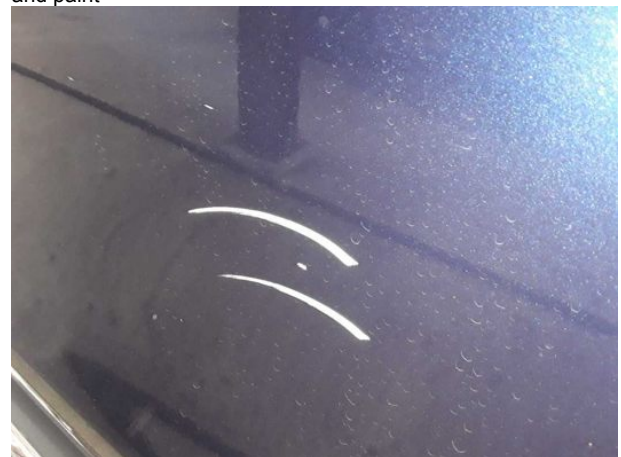
**Damage #15:** Door - front left side: Door - Scratched - Repair and paint

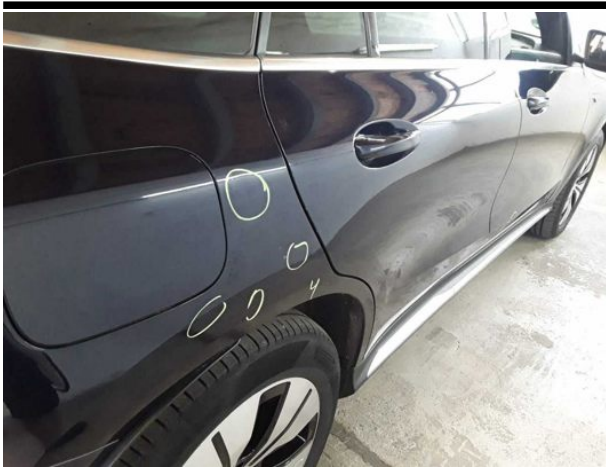
**Damage #16:** Side panel - rear right side: Side panel - Dent / paintcoat damage - Repair and paint

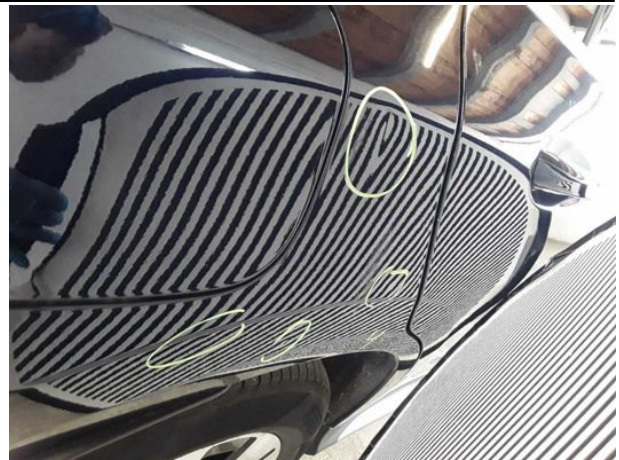
**Damage #16:** Side panel - rear right side: Side panel - Dent / paintcoat damage - Repair and paint

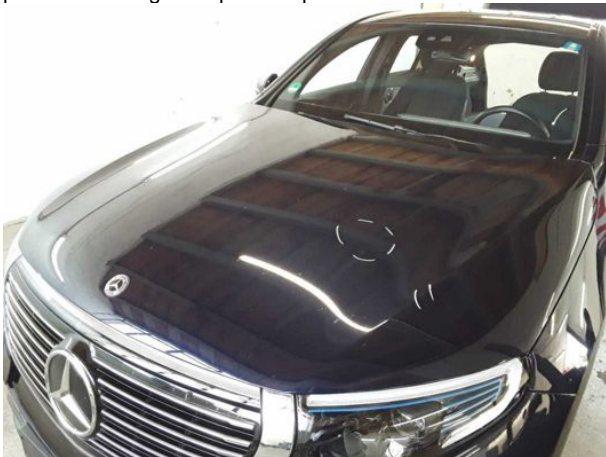
**Damage #17:** Bonnet: Bonnet - Scratched - Repair and paint

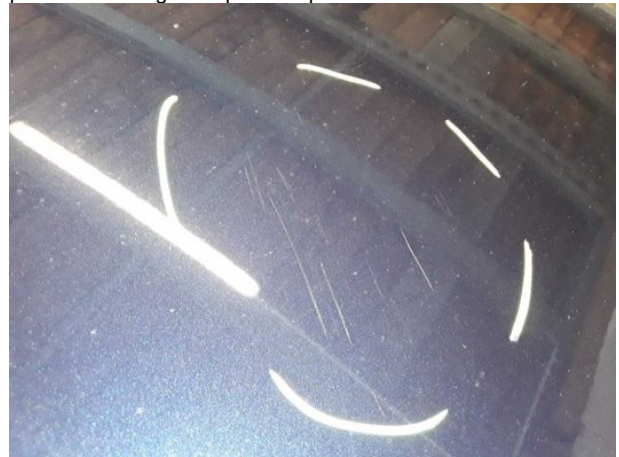
**Damage #17:** Bonnet: Bonnet - Scratched - Repair and paint

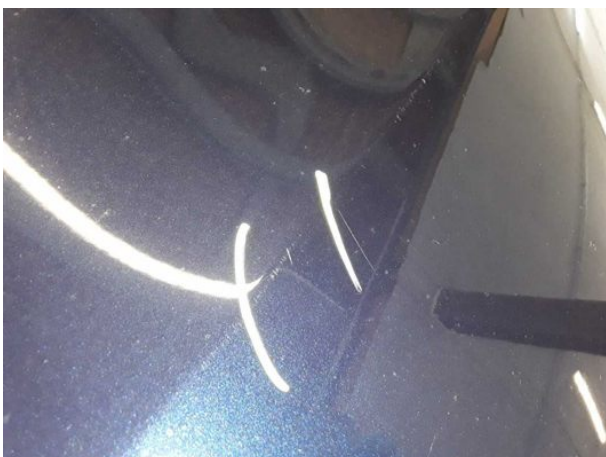
**Damage #17:** Bonnet: Bonnet - Scratched - Repair and paint

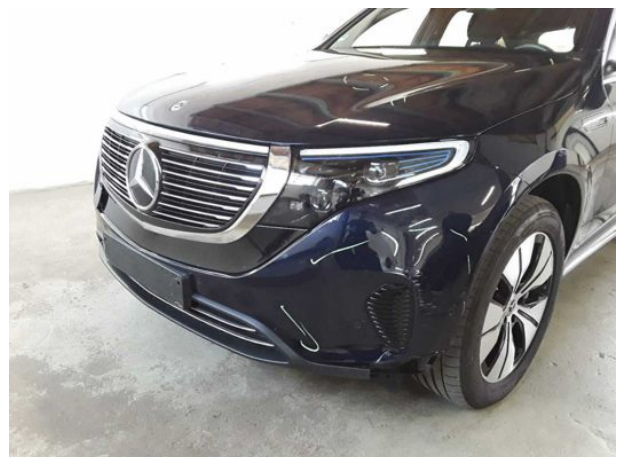
**Damage #18:** Front bumper: Bumper with Parktronic - Damaged - Replace

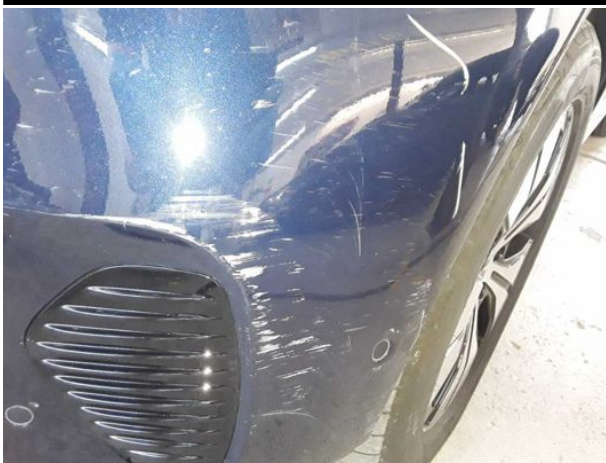
**Damage #18:** Front bumper: Bumper with Parktronic - Damaged - Replace

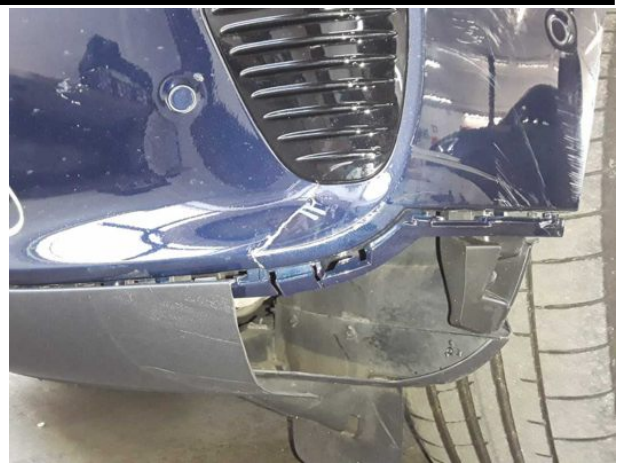
**Damage #18:** Front bumper: Bumper with Parktronic - Damaged - Replace

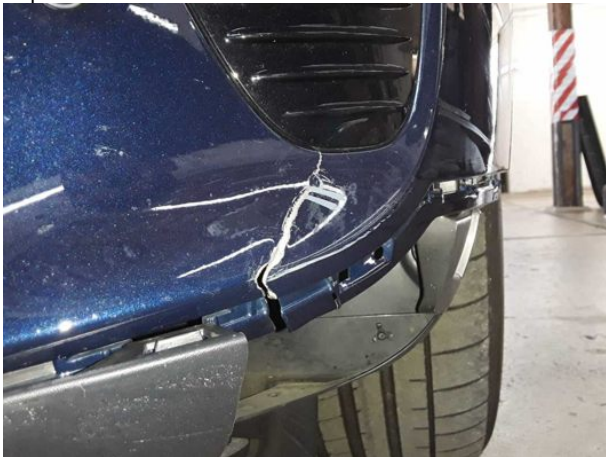
**Damage #18:** Front bumper: Bumper with Parktronic - Damaged - Replace

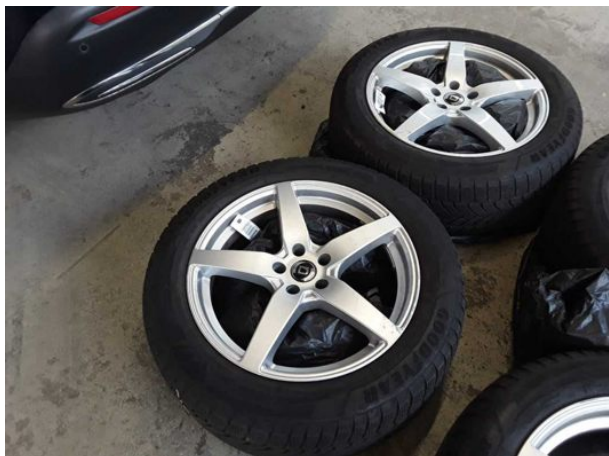
**Beschädigung #2:** 2.Radsatz: Leichtmetallfelgensatz komplett - verkratzt / verschürft - kein Abzug

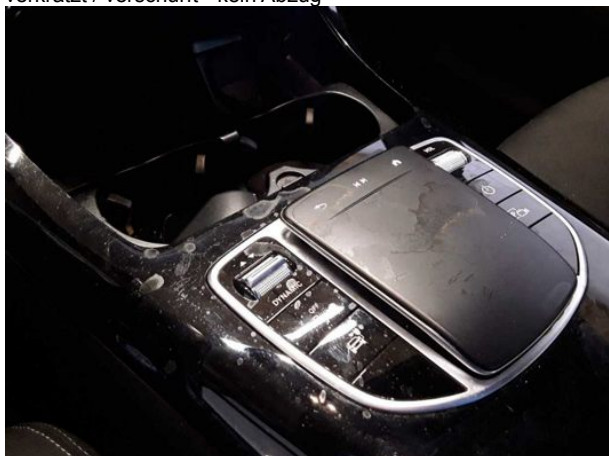
**Beschädigung #5:** Interieur: Innenraum (stark) - verschmutzt - reinigen

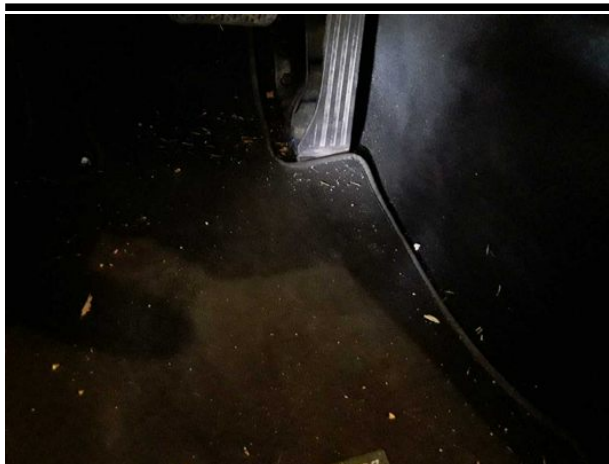
**Beschädigung #5:** Interieur: Innenraum (stark) - verschmutzt - reinigen

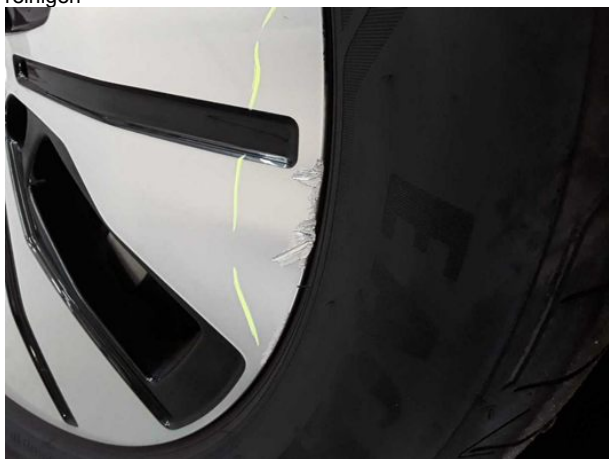
**Beschädigung #6:** Rad/Reifen: Leichtmetallfelge vorn links - verkratzt / verschürft - Wertminderung

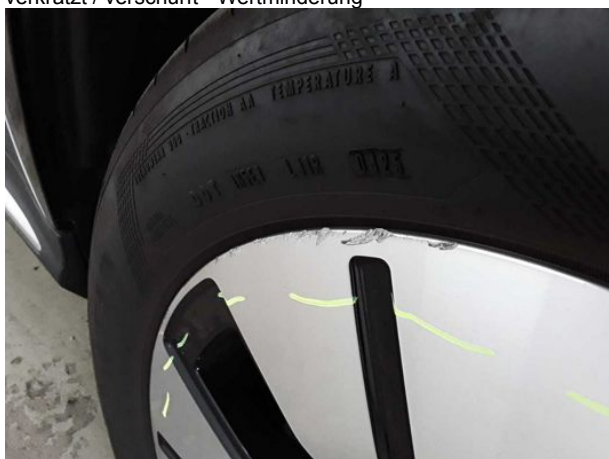
**Beschädigung #7:** Rad/Reifen: Leichtmetallfelge vorn rechts - verkratzt / verschürft - Wertminderung

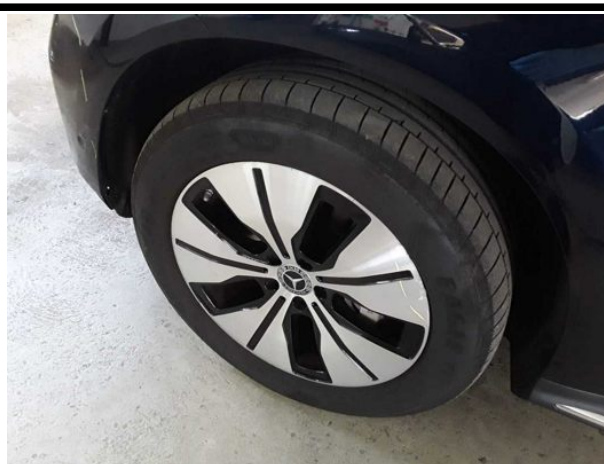
**Beschädigung #6:** Rad/Reifen: Leichtmetallfelge vorn links - verkratzt / verschürft - Wertminderung

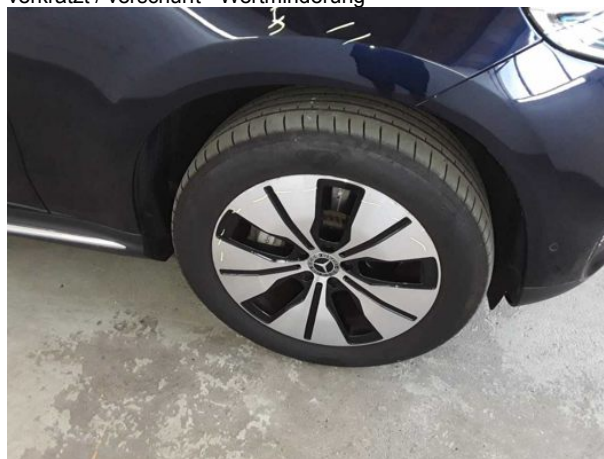
**Beschädigung #7:** Rad/Reifen: Leichtmetallfelge vorn rechts - verkratzt / verschürft - Wertminderung

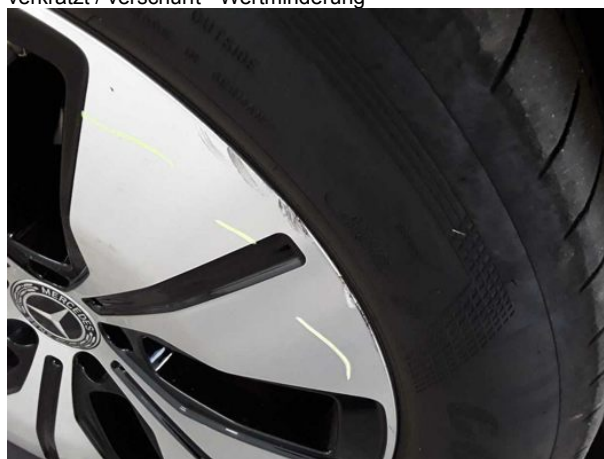
**Beschädigung #7:** Rad/Reifen: Leichtmetallfelge vorn rechts - verkratzt / verschürft - Wertminderung

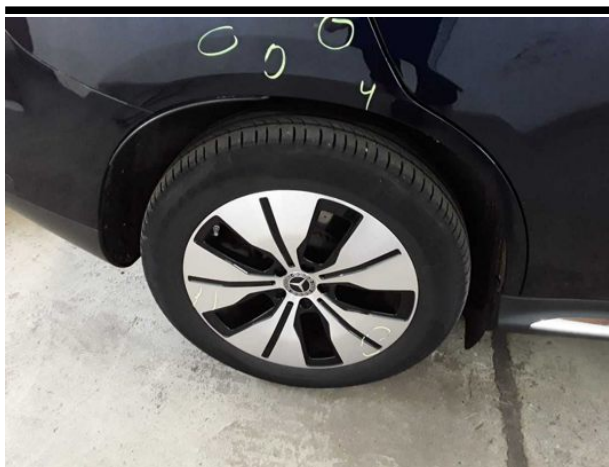
**Beschädigung #8:** Rad/Reifen: Leichtmetallfelge hinten rechts - verkratzt / verschürft - Wertminderung

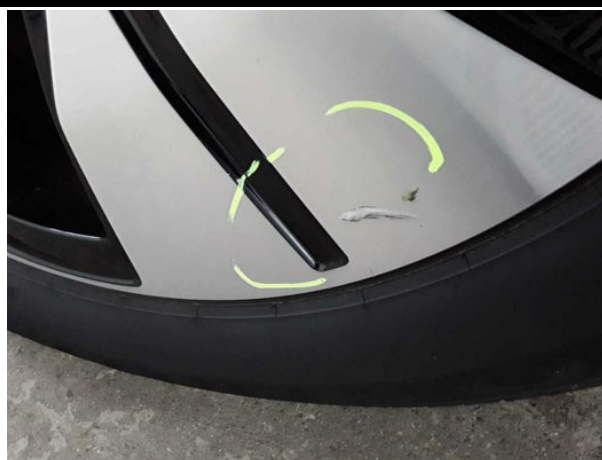
**Beschädigung #8:** Rad/Reifen: Leichtmetallfelge hinten rechts - verkratzt / verschürft - Wertminderung

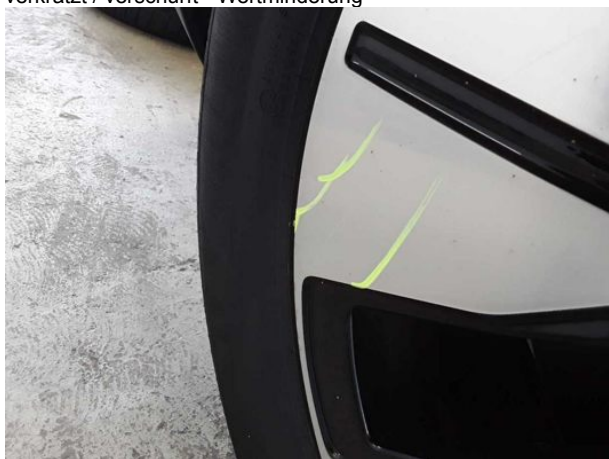
**Beschädigung #8:** Rad/Reifen: Leichtmetallfelge hinten rechts - verkratzt / verschürft - Wertminderung

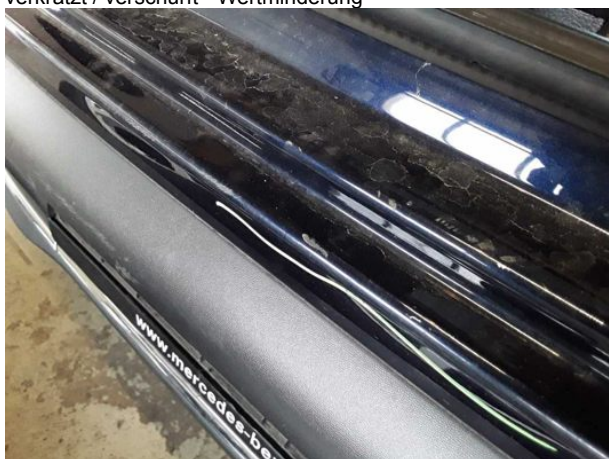
**Beschädigung #9:** Stossfänger hinten: Stossfänger hinten - verkratzt / verschürft - Smart Repair

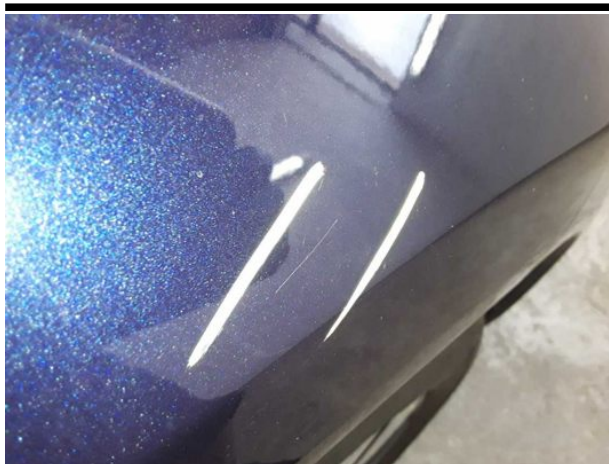
**Beschädigung #10:** Kotflügel rechts: Kotflügel rechts - verkratzt / verschürft - Smart Repair

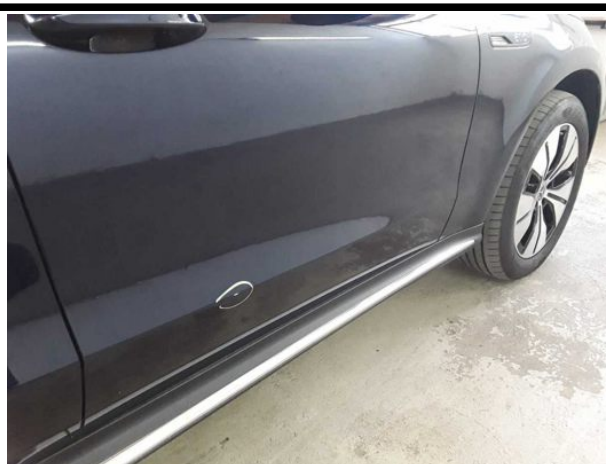
**Beschädigung #11:** Tür vorn rechts: Tür - verkratzt / verschürft - Smart Repair

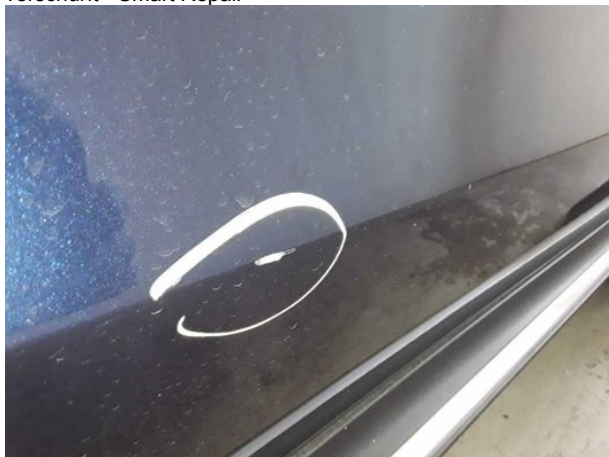
**Beschädigung #11:** Tür vorn rechts: Tür - verkratzt / verschürft - Smart Repair

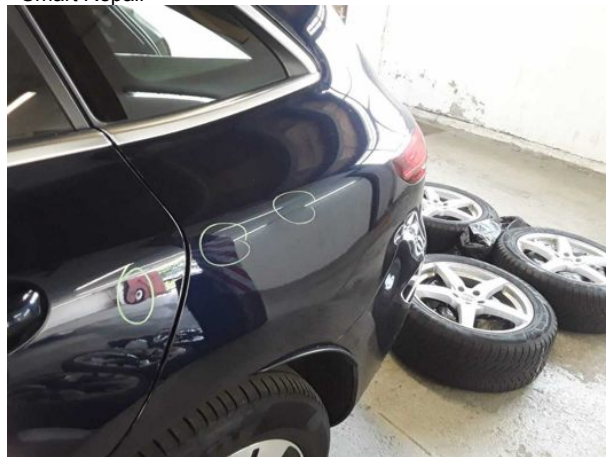
**Beschädigung #12:** Seitenwand links: Seitenwand - Delle(n) - sanft instandsetzen

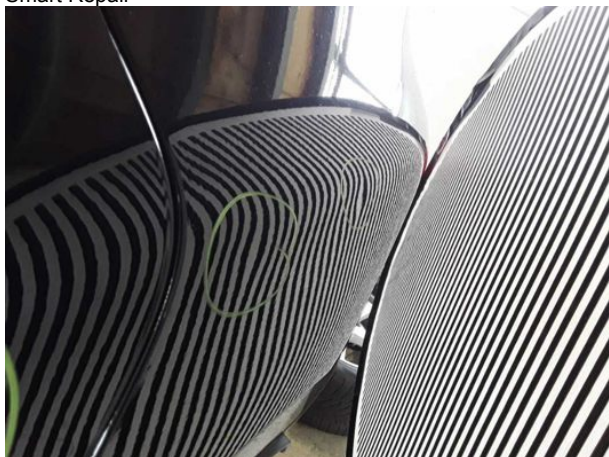
**Beschädigung #12:** Seitenwand links: Seitenwand - Delle(n) - sanft instandsetzen

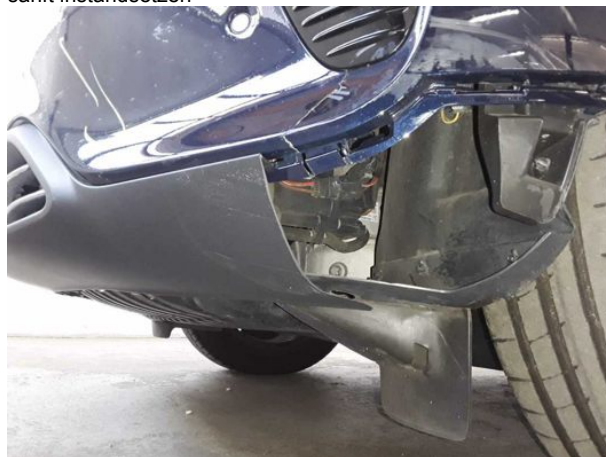
**Beschädigung #13:** Stossfänger vorn: Spoiler - beschädigt - erneuern

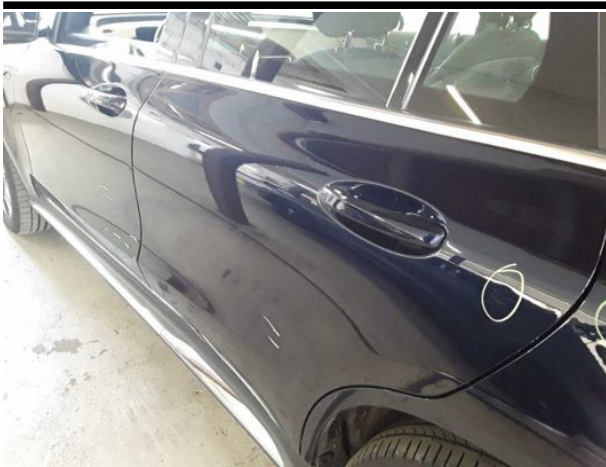
**Beschädigung #14:** Tür hinten links: Tür - Delle / Lackschaden - instandsetzen und lackieren

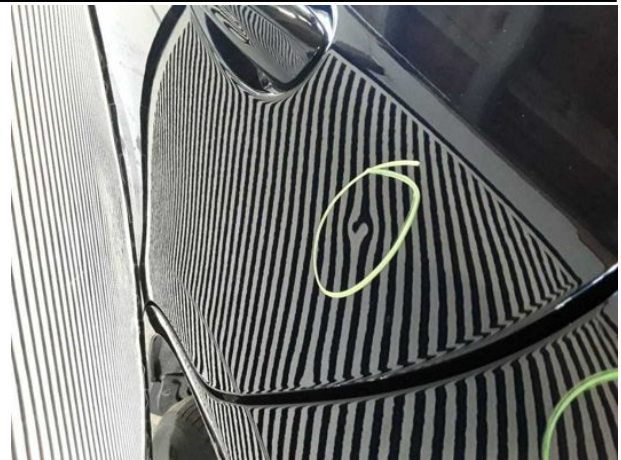
**Beschädigung #14:** Tür hinten links: Tür - Delle / Lackschaden - instandsetzen und lackieren

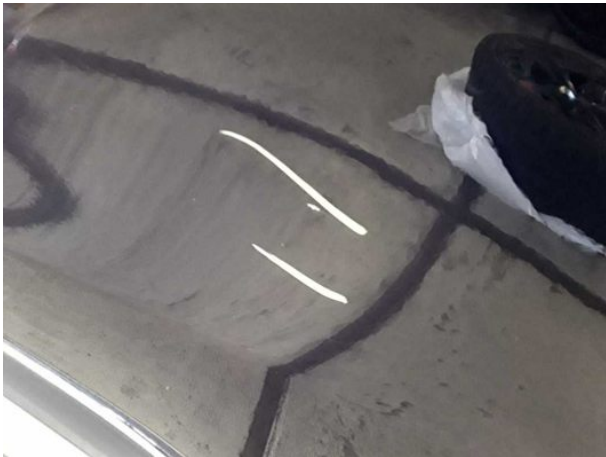
**Beschädigung #14:** Tür hinten links: Tür - Delle / Lackschaden - instandsetzen und lackieren

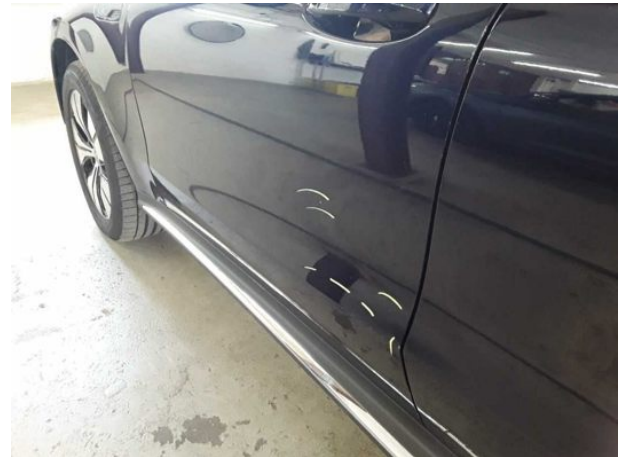
**Beschädigung #15:** Tür vorn links: Tür - verkratzt / verschürft - instandsetzen und lackieren

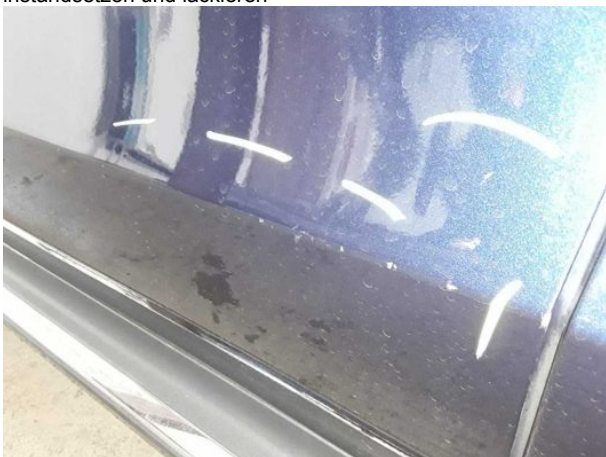
**Beschädigung #15:** Tür vorn links: Tür - verkratzt / verschürft - instandsetzen und lackieren

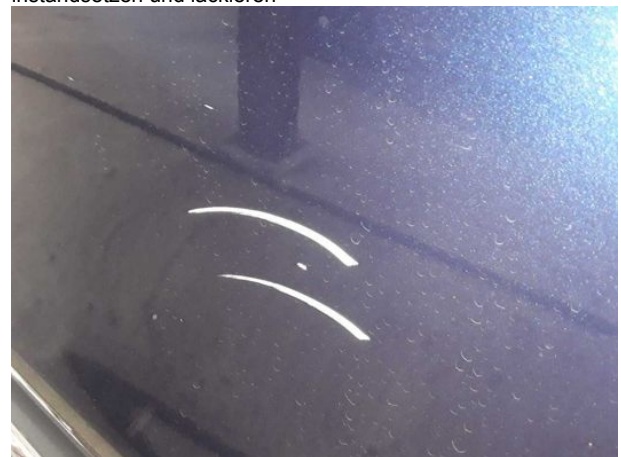
**Beschädigung #15:** Tür vorn links: Tür - verkratzt / verschürft - instandsetzen und lackieren

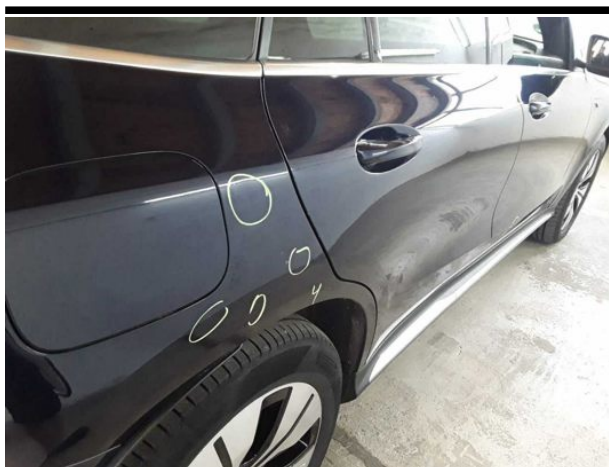
**Beschädigung #16:** Seitenwand rechts: Seitenwand - Delle / Lackschaden - instandsetzen und lackieren

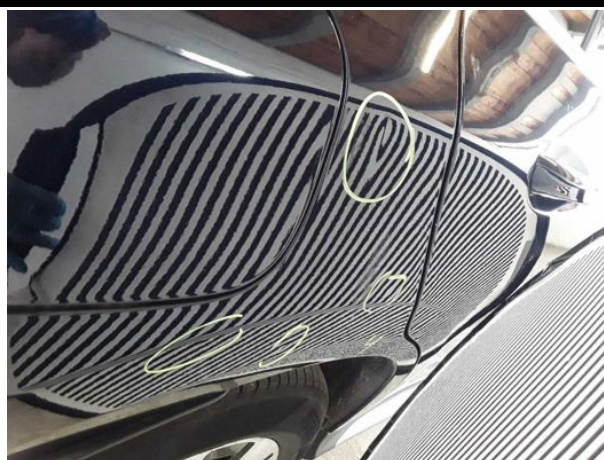
**Beschädigung #16:** Seitenwand rechts: Seitenwand - Delle / Lackschaden - instandsetzen und lackieren

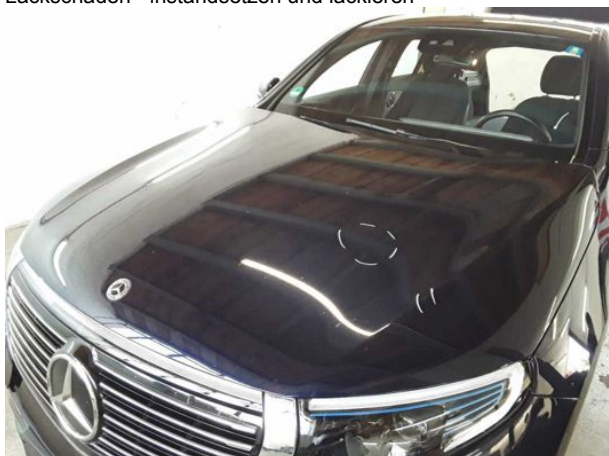
**Beschädigung #17:** Motorhaube: Motorhaube - verkratzt / verschürft - instandsetzen und lackieren

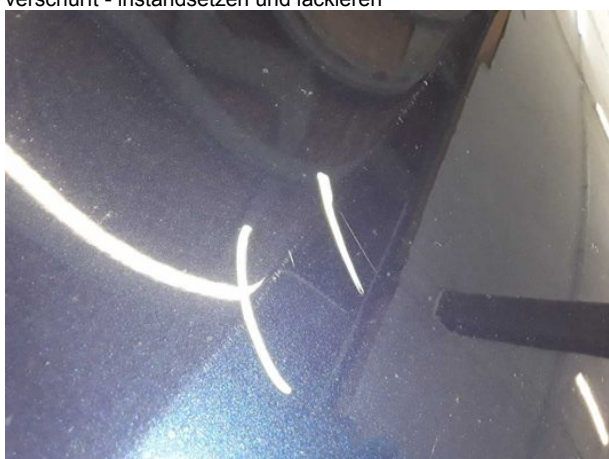
**Beschädigung #17:** Motorhaube: Motorhaube - verkratzt / verschürft - instandsetzen und lackieren

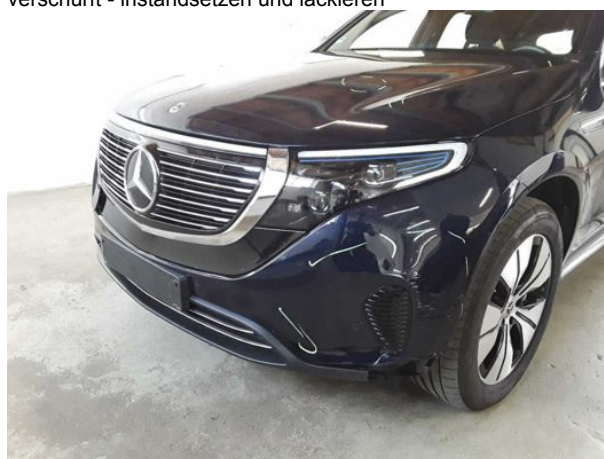
**Beschädigung #18:** Stossfänger vorn: Stossfänger mit Parktronic - beschädigt - erneuern

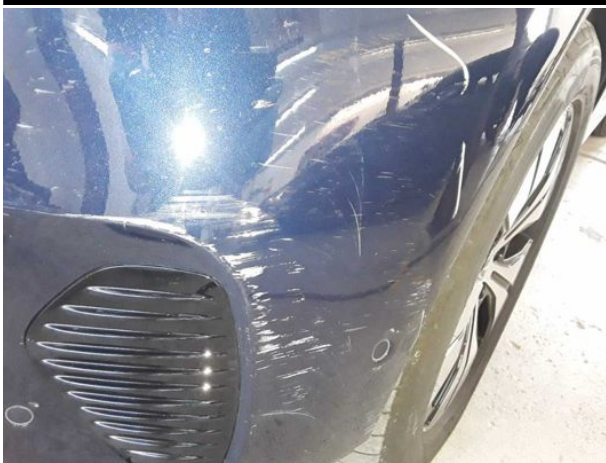
**Beschädigung #18:** Stossfänger vorn: Stossfänger mit Parktroni...  
beschädigt - erneuern

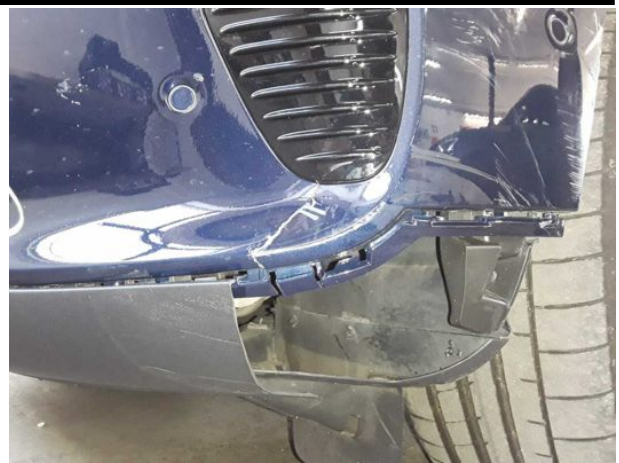
**Beschädigung #18:** Stossfänger vorn: Stossfänger mit  
Parktronic - beschädigt - erneuern

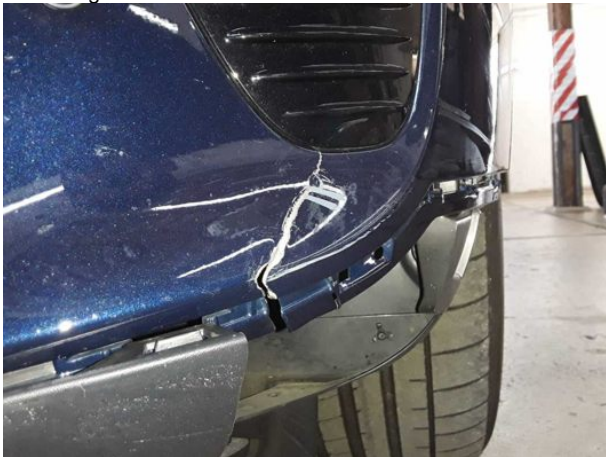
**Beschädigung #18:** Stossfänger vorn: Stossfänger mit Parktroni...  
beschädigt - erneuern
