UNABHÄNGIGES BATTERIE ZERTIFIKAT

MARKE: Peugeot
MODELL: e-Rifter - 50 kWh

Wertgutachten

Ihr Auftrag vom	22.05.2026 durch Raiffeisen-Impuls Fuhrparkmanagement GmbH & Co. KG
Besichtigungsort	36272 Niederaula, Industriestraße 11
Besichtigungsdatum	08.06.2026
Referenznummern	0002065743

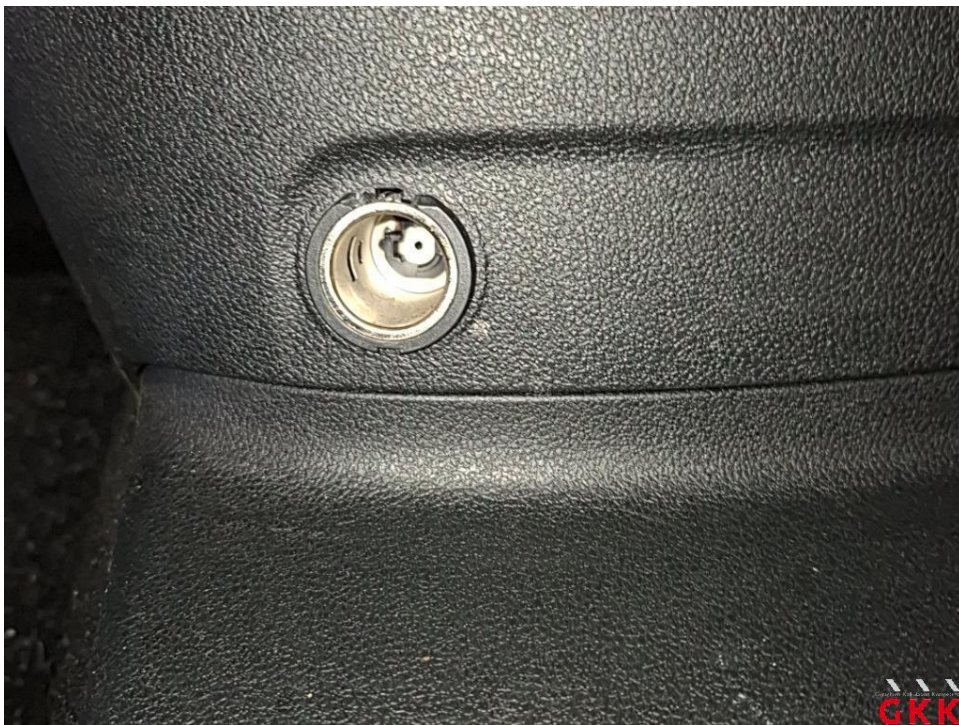
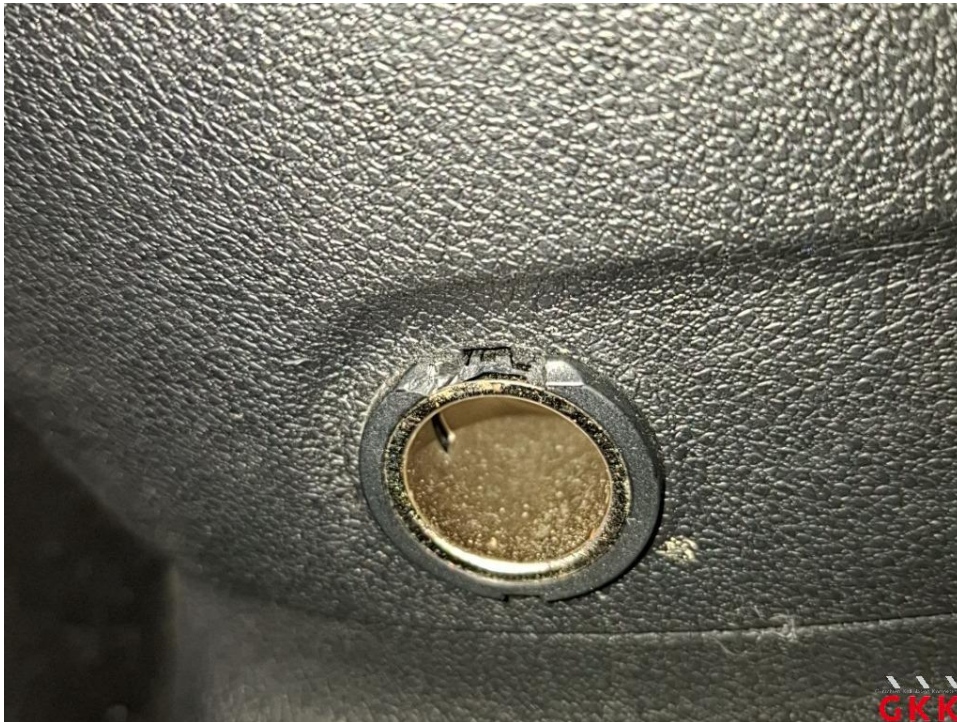
Bild 14 Armaturenbrett, Steckdose, beschädigt, ersetzen

Bild 15 Armaturenbrett, Steckdose, beschädigt, ersetzen

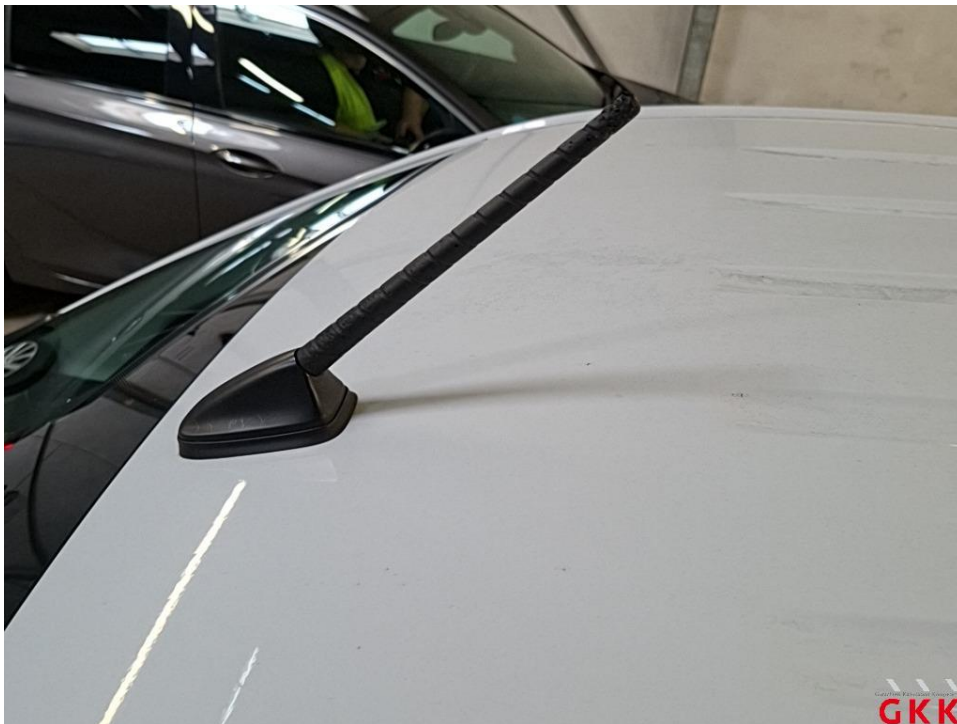
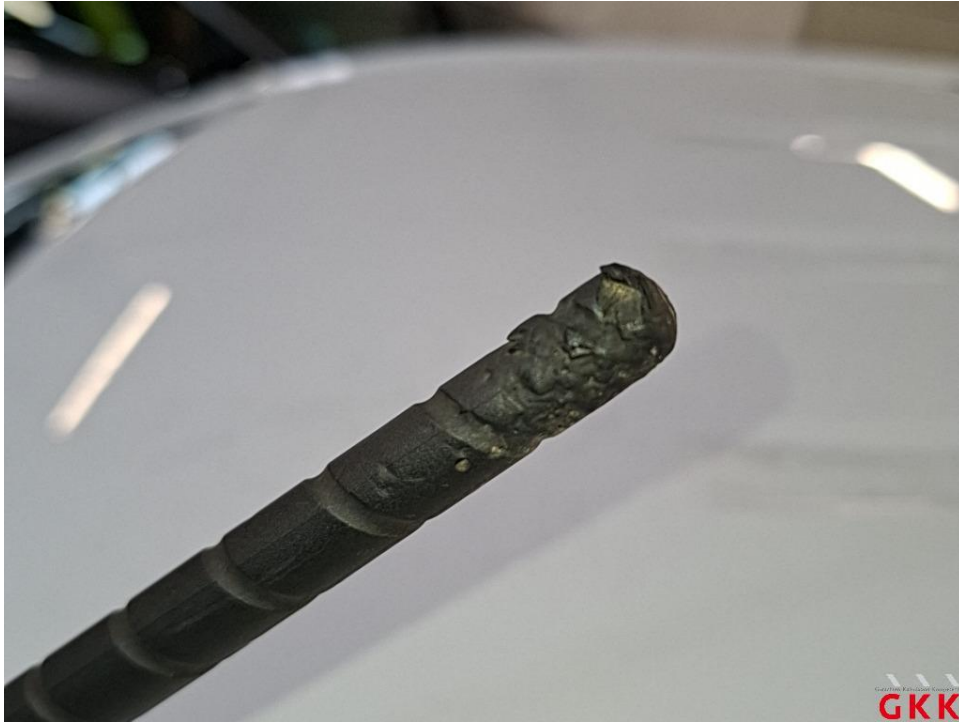
Bild 16 Antenne, Stab, beschädigt, ersetzen

Bild 17 Antenne, Stab, beschädigt, ersetzen

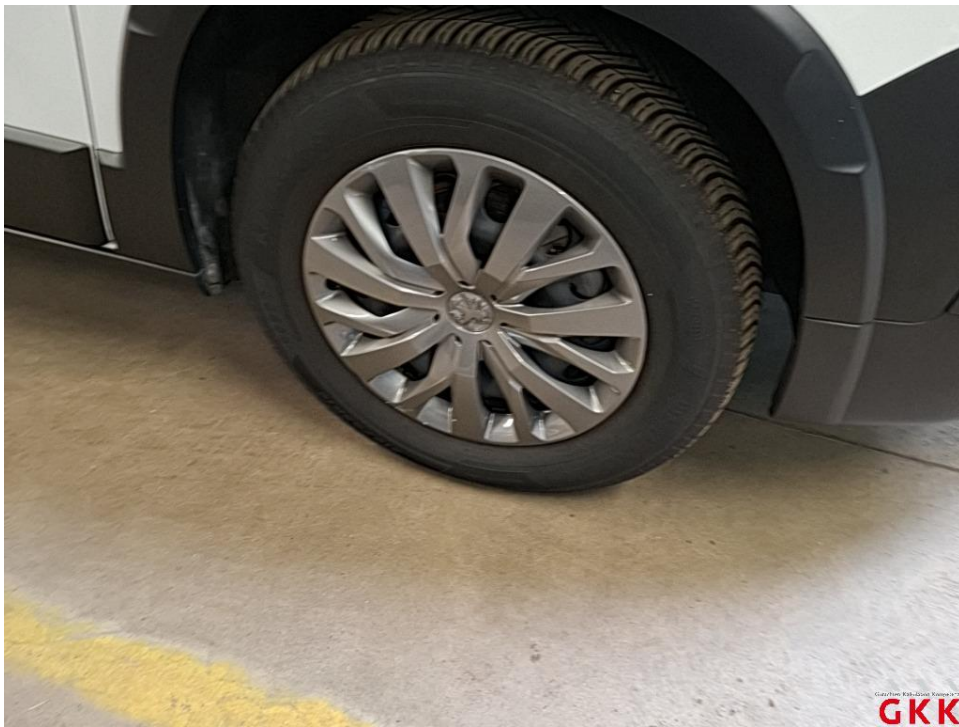
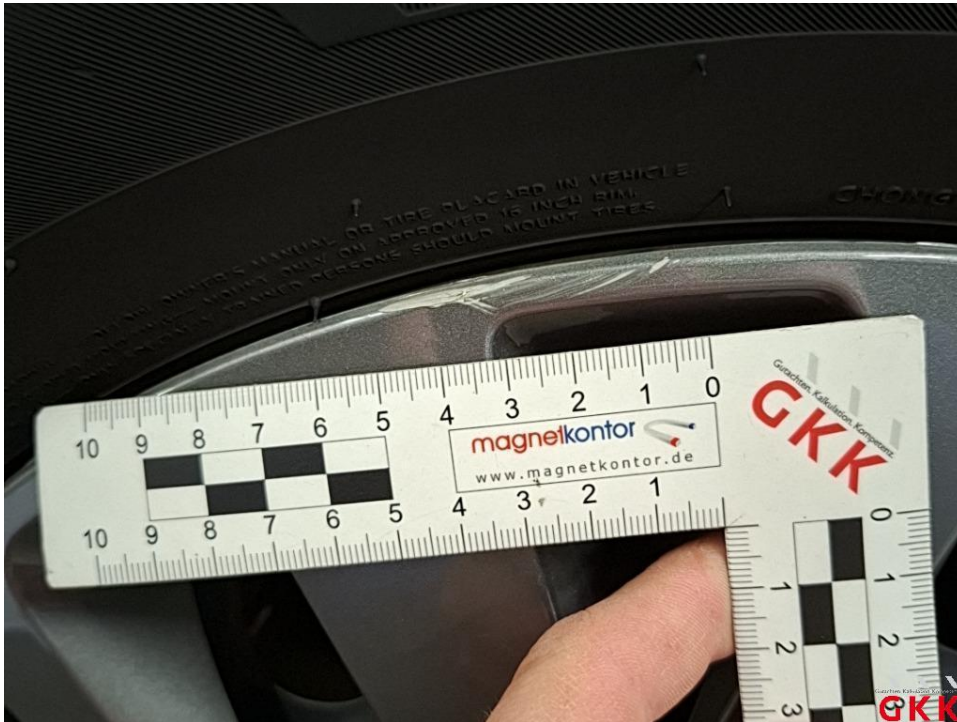
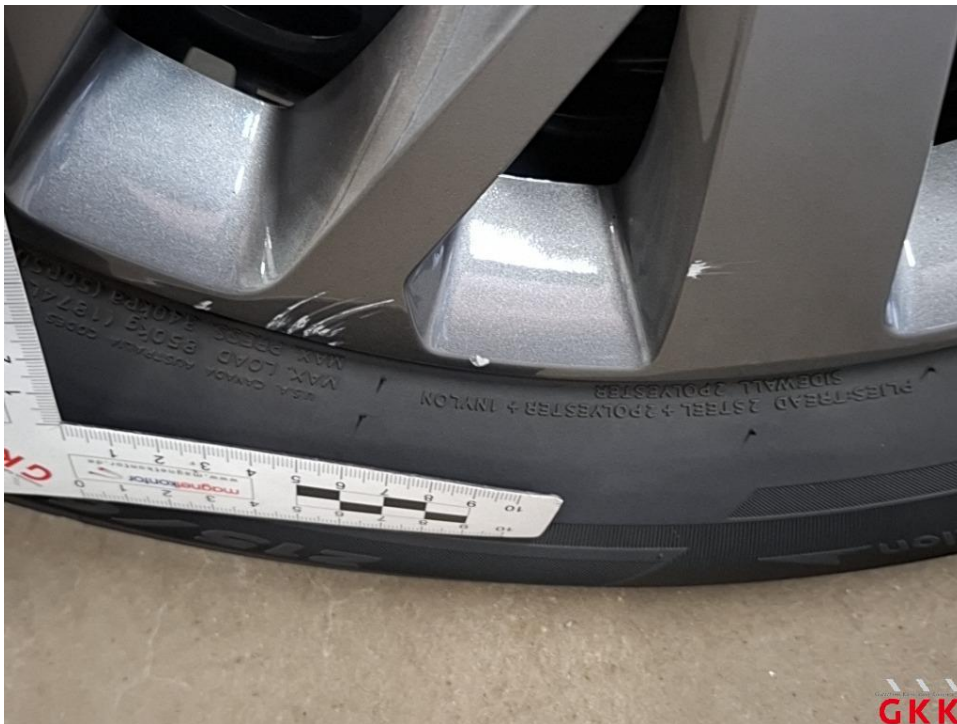
Reifen, Felgen, Radkappen (Angaben ohne MwSt.)	Reparaturkosten	MW
Radkappe(n) vorne rechts, verkratzt, ersetzen (Bild 18, Bild 19, Bild 20)	85,37 €	59,76 €
Radkappe(n) hinten rechts, beschädigt, ersetzen (Bild 21, Bild 22)	85,37 €	59,76 €
Reifenreparaturset komplett, fehlt, ersetzen	116,05 €	116,05 €
Interieur (Angaben ohne MwSt.)	Reparaturkosten	MW
Armaturenbrett Steckdose, beschädigt, ersetzen (Bild 14, Bild 15)	98,15 €	68,71 €
Laderaum Innenverkleidung (Satz), verkratzt, Smartrepair (Bild 23, Bild 24, Bild 25)	200,00 €	200,00 €
Multimedia, Navigation (Angaben ohne MwSt.)	Reparaturkosten	MW
Antenne Stab, beschädigt, ersetzen (Bild 16, Bild 17)	21,36 €	14,95 €
Zubehör, Bordwerkzeug (Angaben ohne MwSt.)	Reparaturkosten	MW
Bordmappe Bedienungsanleitung, fehlt, ersetzen	15,00 €	15,00 €
Sonstiges (Angaben ohne MwSt.)	Reparaturkosten	MW
HU (Hauptunters.) BEV, kein gültiger Nachweis vorhanden, durchführen	79,83 €	79,83 €

Bild 18 Radkappe(n), vorne rechts, verkratzt, ersetzen

Bild 19 Radkappe(n), vorne rechts, verkratzt, ersetzen

Bild 20 Radkappe(n), vorne rechts, verkratzt, ersetzen

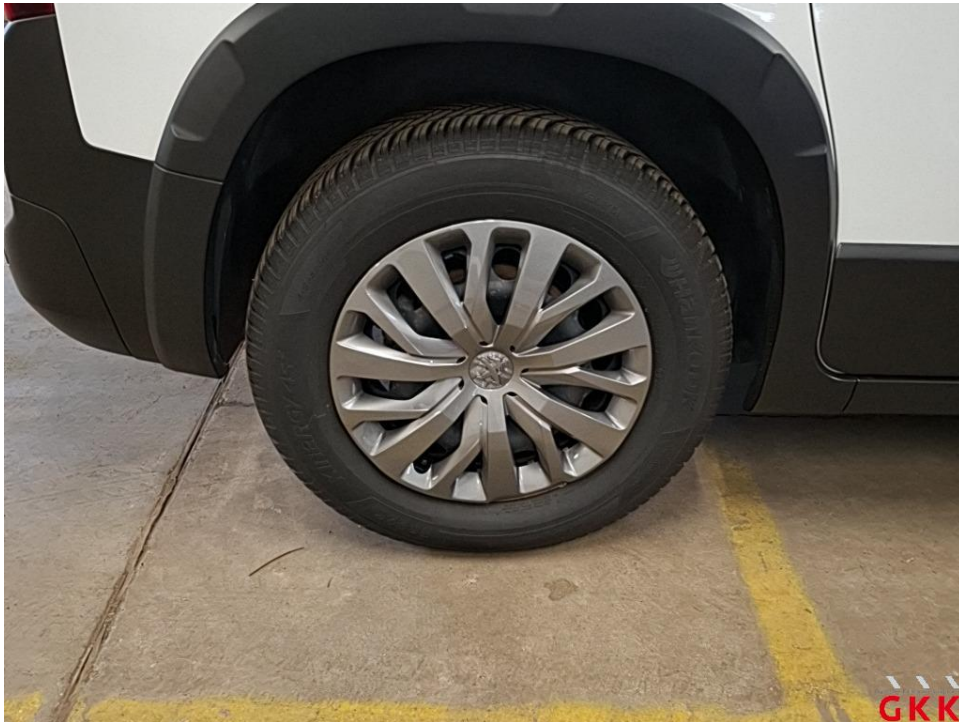
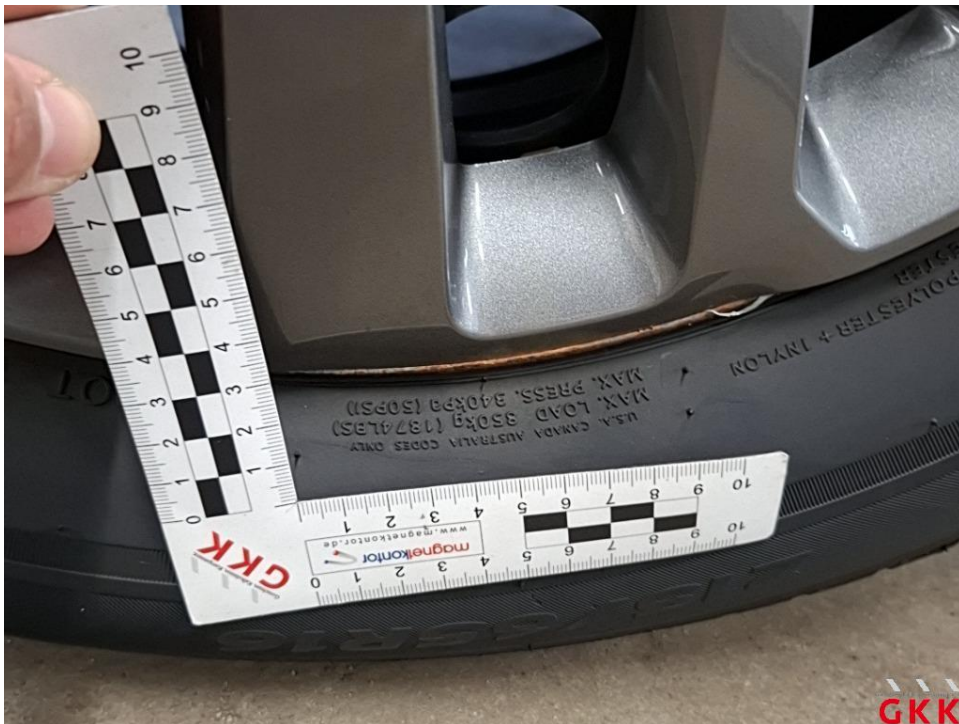
Bild 21 Radkappe(n), hinten rechts, beschädigt, ersetzen

Bild 22 Radkappe(n), hinten rechts, beschädigt, ersetzen

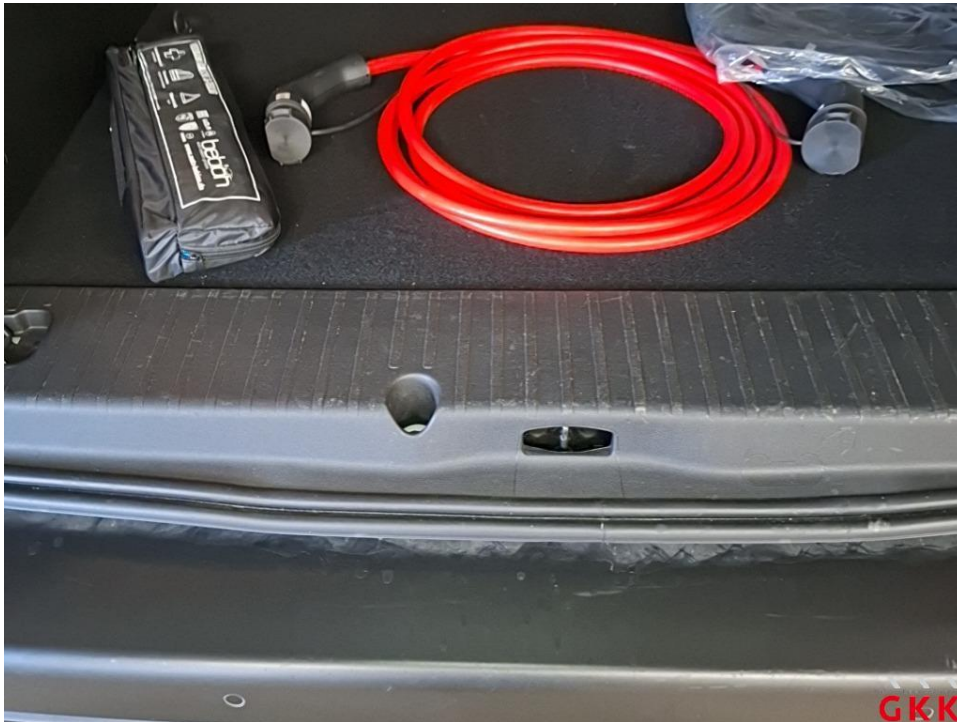
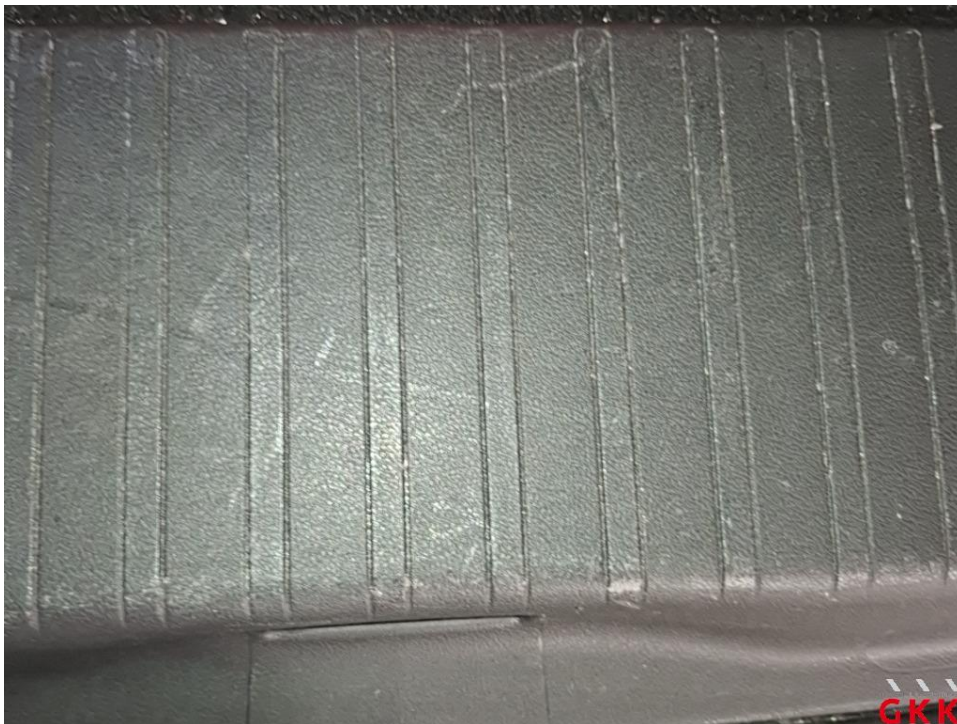
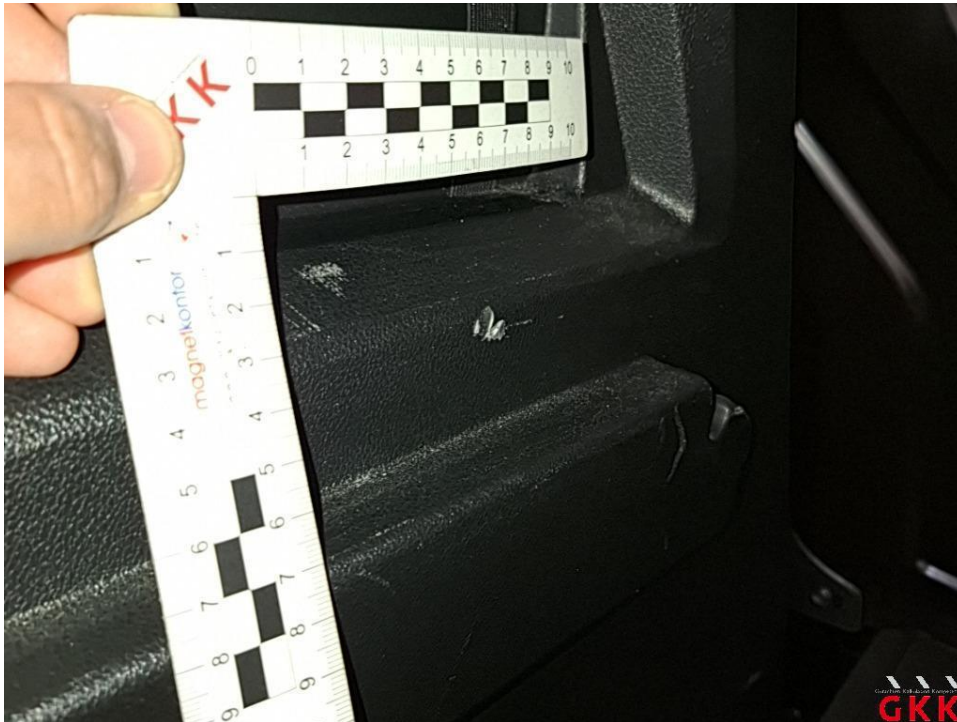
Bild 23 Laderaum, Innenverkleidung (Satz), verkratzt, Smartrepair

Bild 24 Laderaum, Innenverkleidung (Satz), verkratzt, Smartrepair

Bild 25 Laderaum, Innenverkleidung (Satz), verkratzt, Smartrepair
