Zustandsbericht

Kunde :	Allane SE HCBE	Amtl. Kennzeichen :	FT-C 220E
Berichtsnummer :	0000000920305-DE968		
Referenznummer:	31179731

Hyundai Kona (OS)(2017->) Trend Elektro 2WD

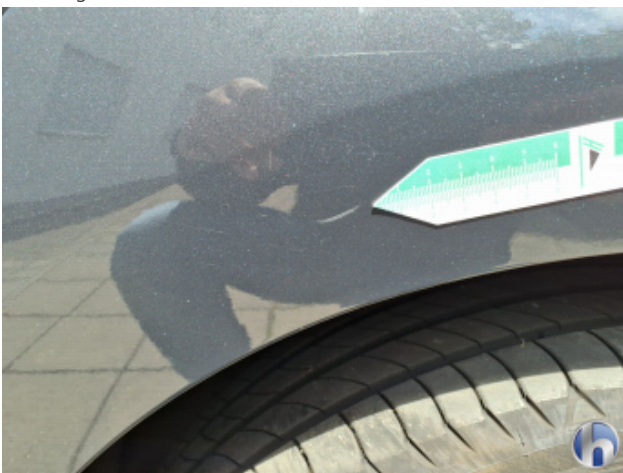
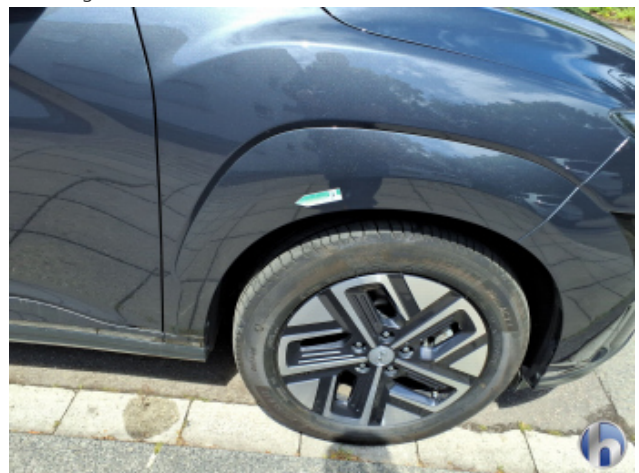
1. Kotflügel Vorne - Rechts
Kratzer - Smart Repair

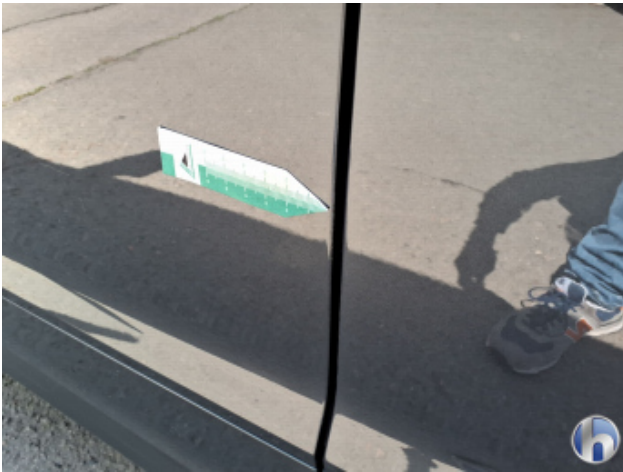
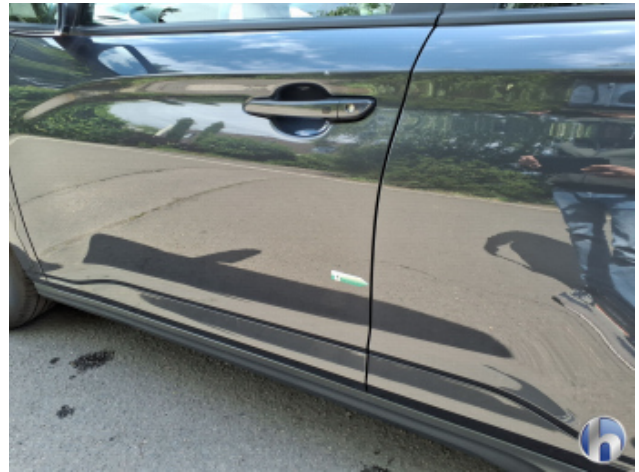
2. Tür Vorne - Links
Kratzer - Smart Repair

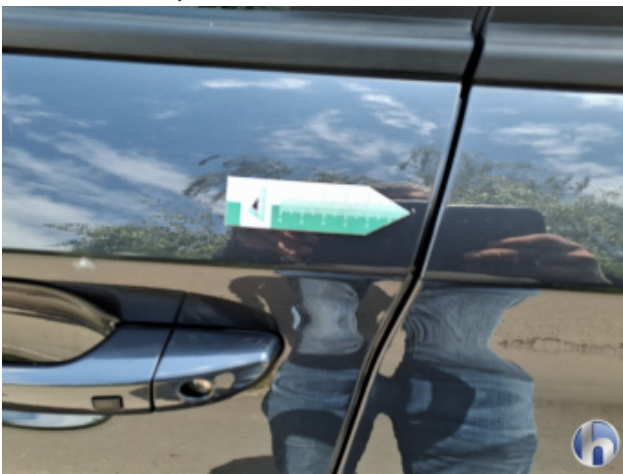
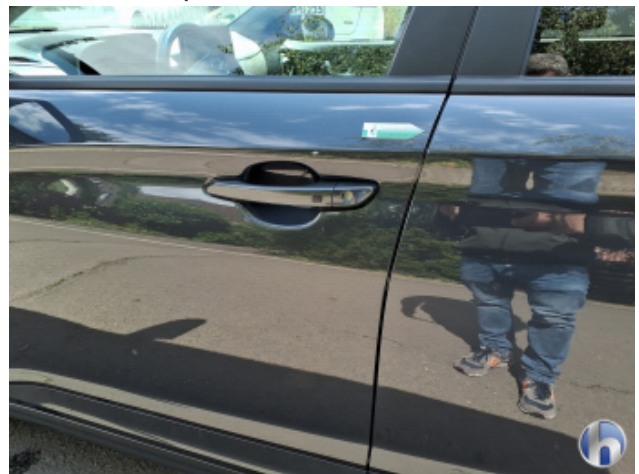
3. Tür Vorne - Links
Steinschlag - Smart Repair

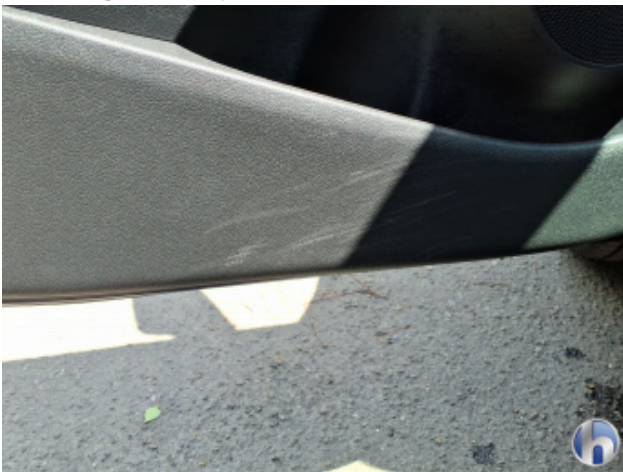
4. Verkleidung
Verschmutzt - Reinigen

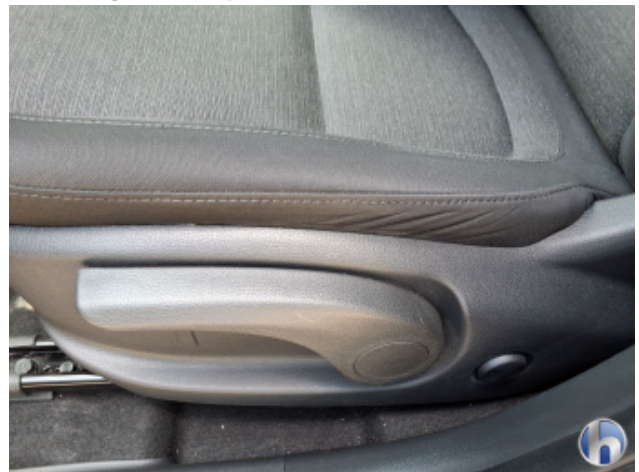
5. Sitz Innenraum links vorne
Gebrauchsspuren - Ohne Reparatur
