Lynk & Co 01

Informazioni Veicolo

Riepilogo dei danni

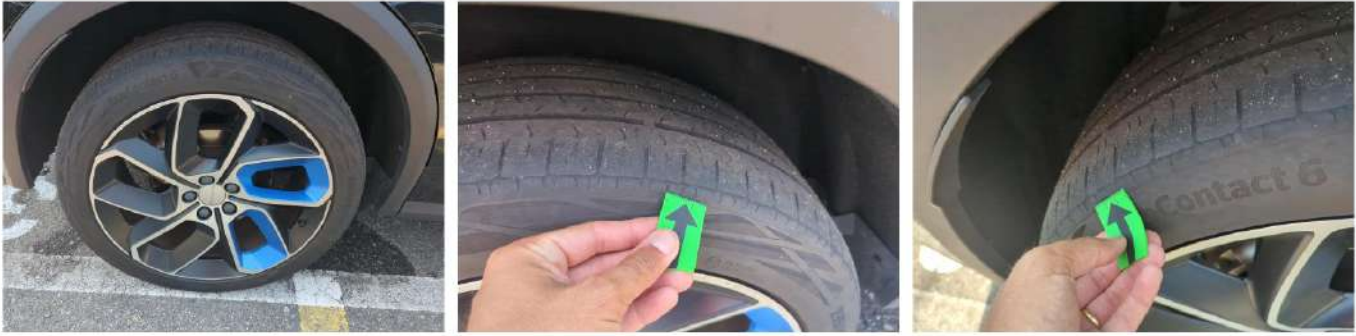
Pneumatico post. Dx

Logoro \ usurato

Sostituire

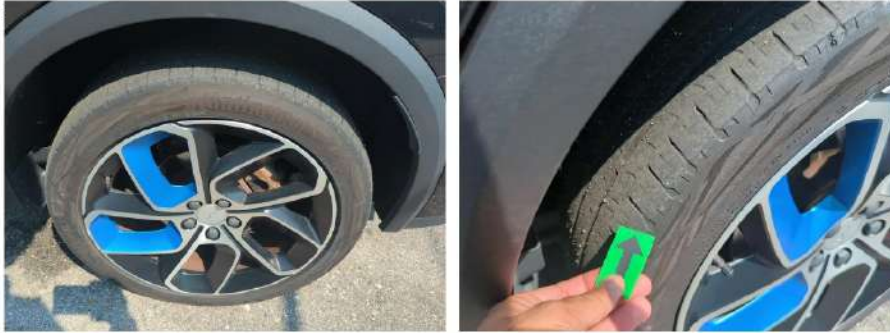
Pneumatico post. Sx

Logoro \ usurato

Sostituire

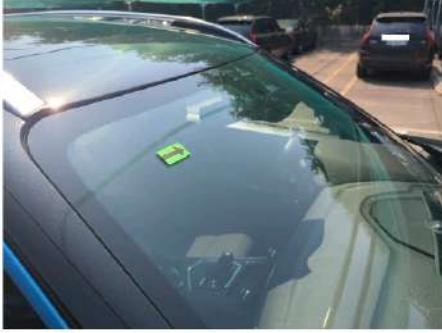
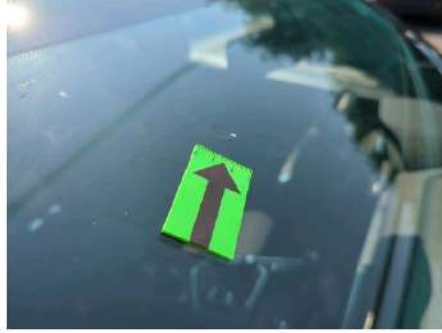
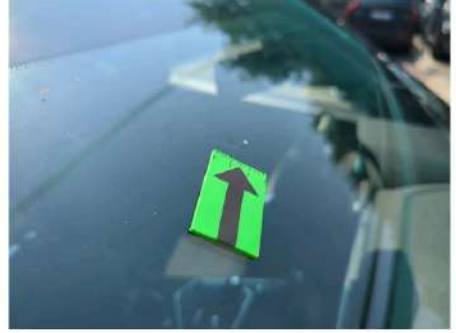
Parabrezza

Rotto

Sostituire

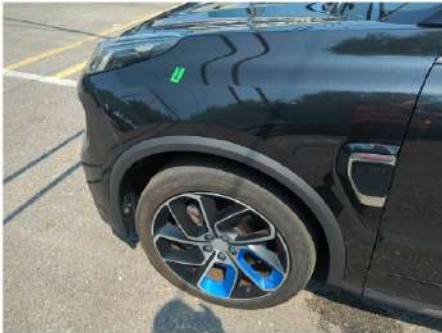
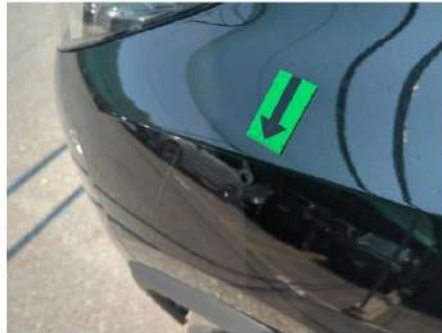
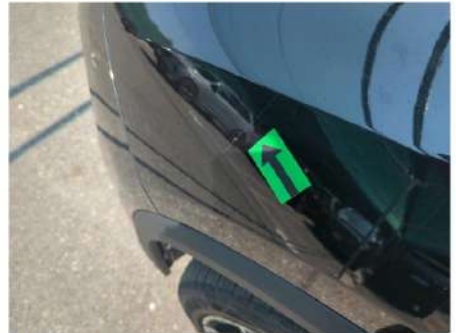
**Parafango ant. Sx**

Ammaccatura e graffio

Riparare e dipingere

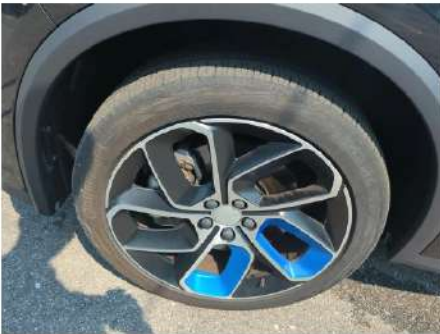
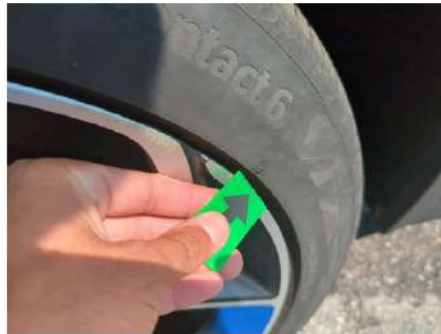
**Pneumatico ant. Sx**

Strappo/tagliato

Sostituire

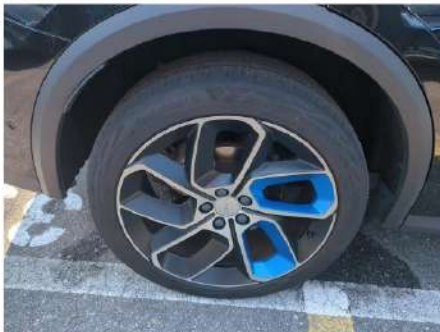
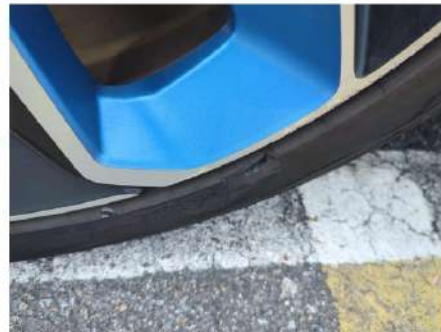
**Pneumatico post. Dx**

Strappo/tagliato

Sostituire

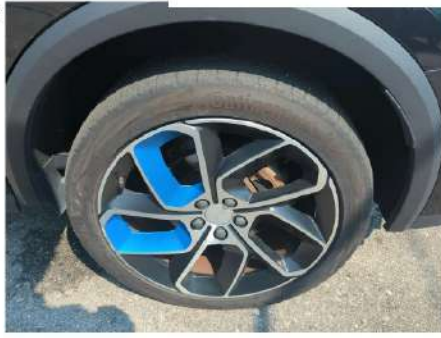
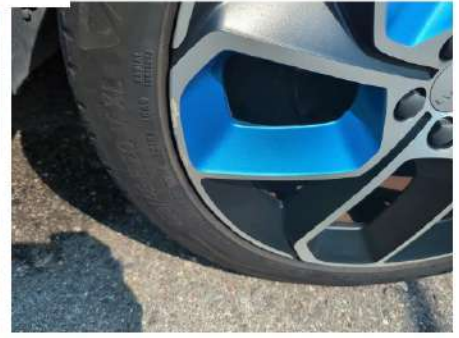
Cerchio lega bicolore / policromo post. Sx

Graffiature

Riparare / sostituire (somma forfettaria)

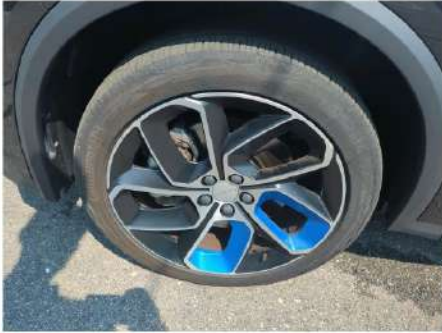
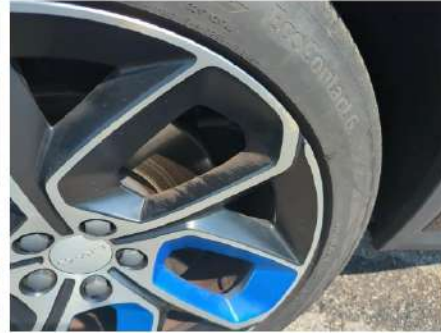
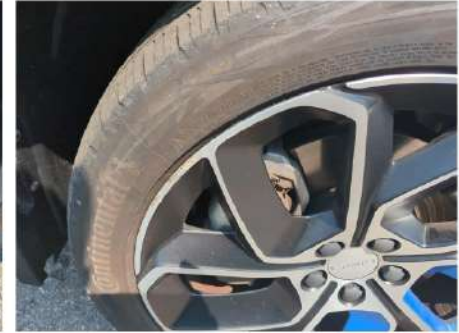
Cerchio lega bicolore / policromo ant. Sx

Graffiature

Riparare / sostituire (somma forfettaria)

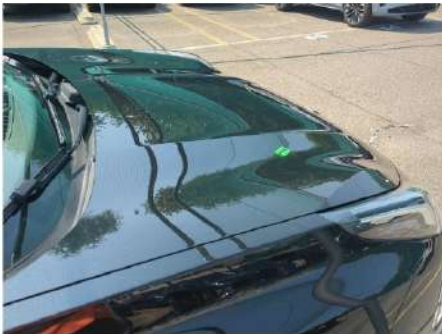
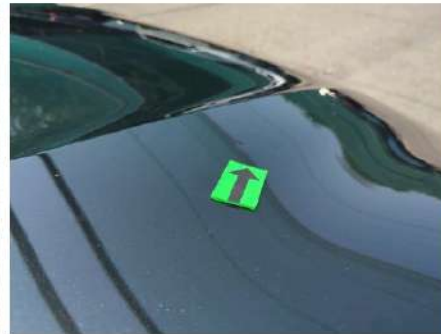
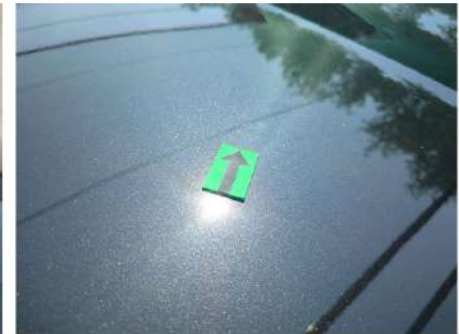
Cofano anteriore

Danni da grandine

Riparare e dipingere

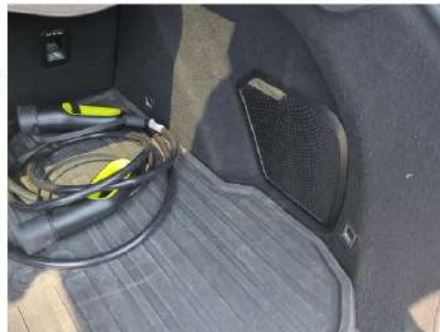
Kit di riparazione pneumatici

Mancanza

Riparare / sostituire (somma forfettaria)

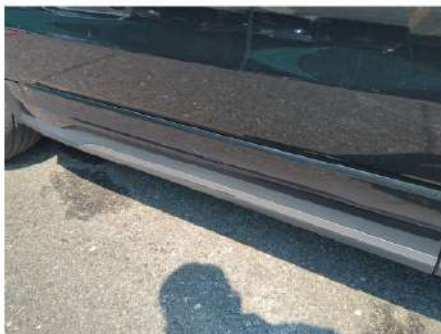
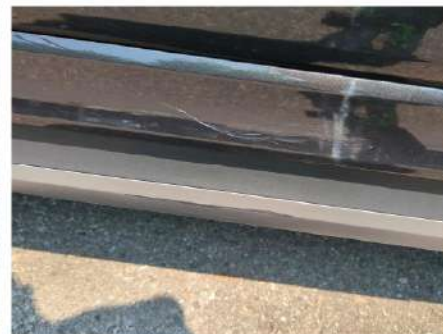
Modanatura porta ant. Sx

Graffiature

Verniciatura

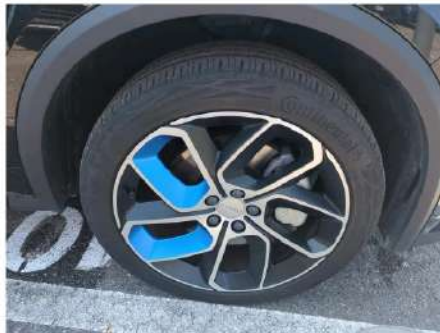
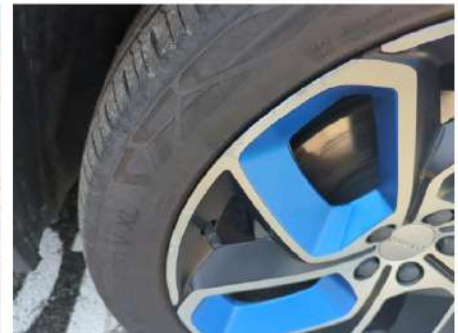
Cerchio lega bicolore / policromo ant. Dx

Graffiature

Riparare / sostituire (somma forfettaria)

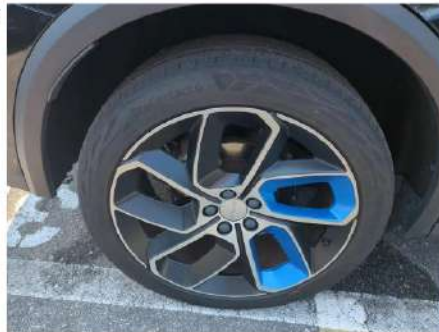
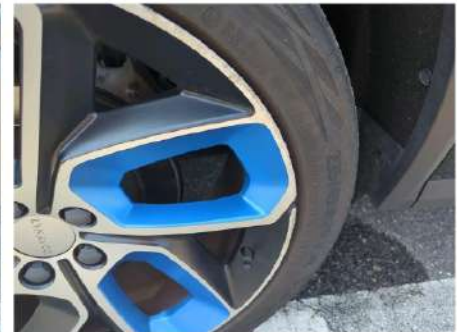
Cerchio lega bicolore / policromo post. Dx

Graffiature

Riparare / sostituire (somma forfettaria)
