## Fahrzeugbeschreibung

**Fahrzeug:** **MERCEDES V-Klasse V 250 d Aut. AVANTG. ED. extralang Van5-türig 1950 ccm 190 PS / 140 KW Diesel Automatik**

## Zustandsbericht

Inspection date: 23 Jul 2026  
**Protocol number: 46710873**  
Delivery date: 23 Jul 2026

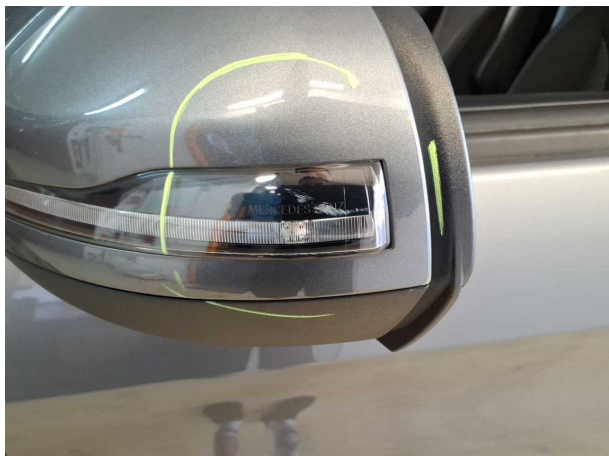
| Nr. | Bauteilgruppe | Beschreibung |
|---|---|---|
| 2 | Blinkleuchte | Spiegel links - verkratzt / verschürft - erneuern |

**Beschädigung #2:** Blinkleuchte: Spiegel links - verkratzt /  
 verschürft - erneuern

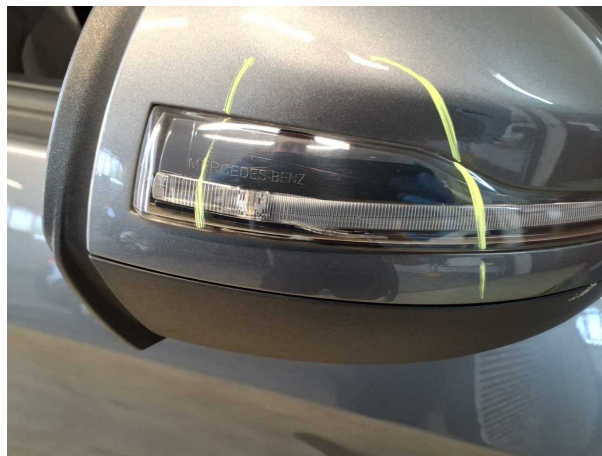
| Nr. | Bauteilgruppe | Beschreibung |
|---|---|---|
| 3 | Blinkleuchte | Spiegel rechts - verkratzt / verschürft - erneuern |

**Beschädigung #3:** Blinkleuchte: Spiegel rechts - verkratzt /  
 verschürft - erneuern

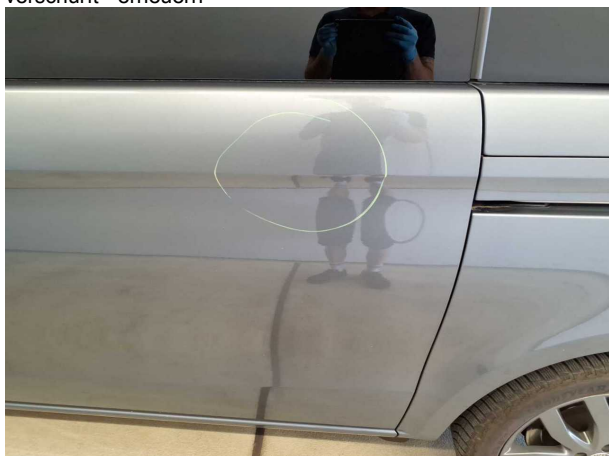
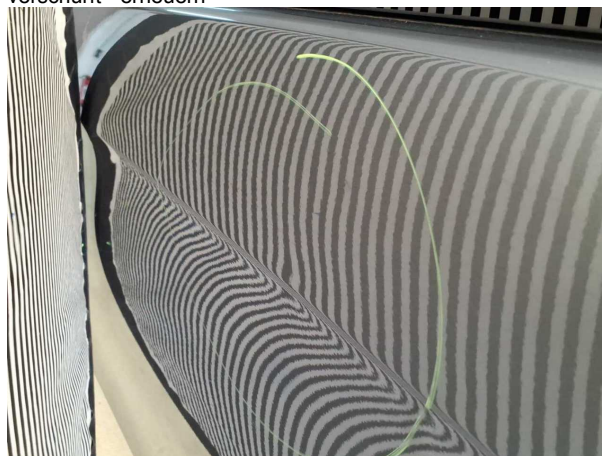
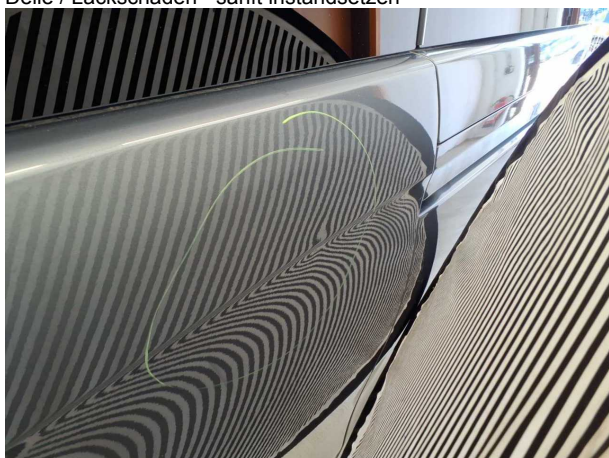
| Nr. | Bauteilgruppe | Beschreibung |
|---|---|---|
| 4 | Schiebetür links | Schiebetür mit Glasscheibe - Delle / Lackschaden - sanft instandsetzen |

**Beschädigung #4:** Schiebetür links: Schiebetür mit Glasscheibe -  
 Delle / Lackschaden - sanft instandsetzen

**Beschädigung #4:** Schiebetür links: Schiebetür mit  
 Glasscheibe - Delle / Lackschaden - sanft instandsetzen

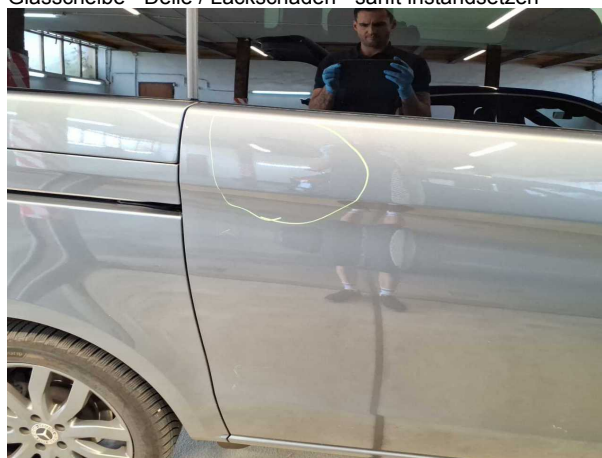
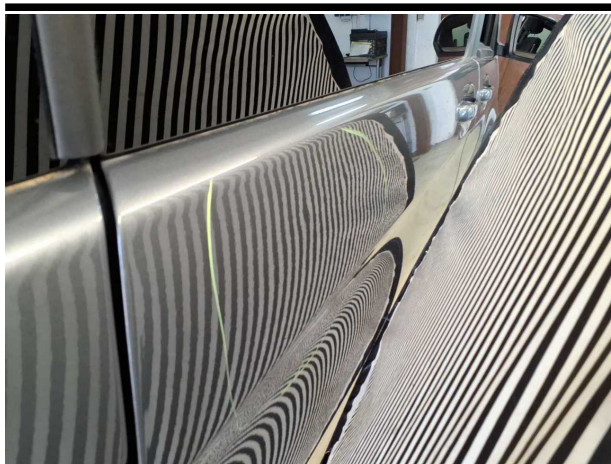
| Nr. | Bauteilgruppe | Beschreibung |
|---|---|---|
| 5 | Schiebetür rechts | Schiebetür mit Glasscheibe - Delle(n) - sanft instandsetzen |

**Beschädigung #5:** Schiebetür rechts: Schiebetür mit  
 Glasscheibe - Delle(n) - sanft instandsetzen

**Beschädigung #5:** Schiebetür rechts: Schiebetür mit Glasscheib...  
Delle(n) - sanft instandsetzen

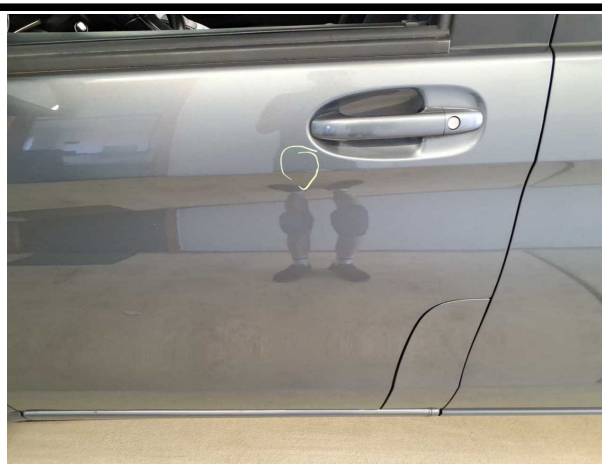
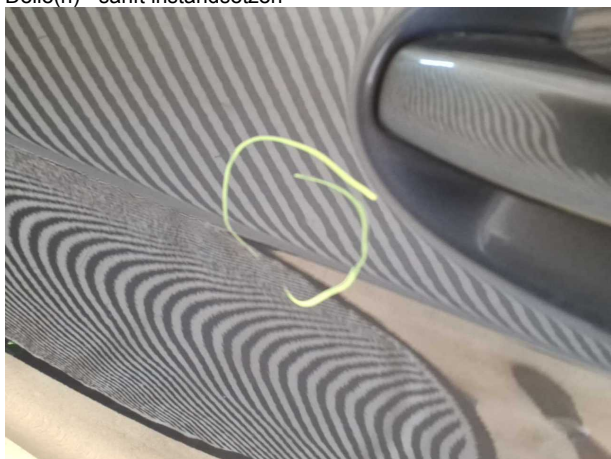
| Nr. | Bauteilgruppe | Beschreibung |
|---|---|---|
| 6 | Tür vorn links | Tür - Delle / Lackschaden - Smart Repair |

**Beschädigung #6:** Tür vorn links: Tür - Delle / Lackschaden -  
Smart Repair

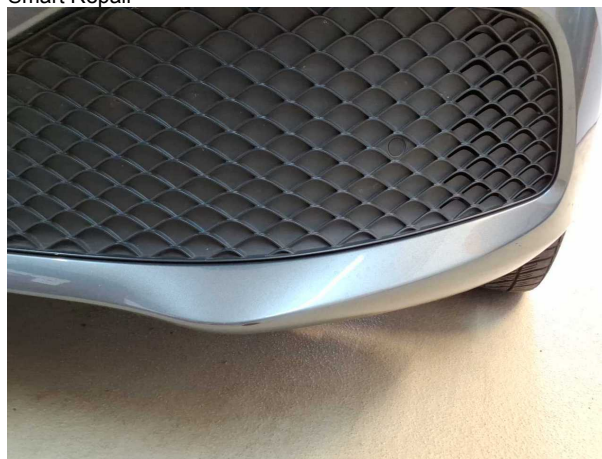
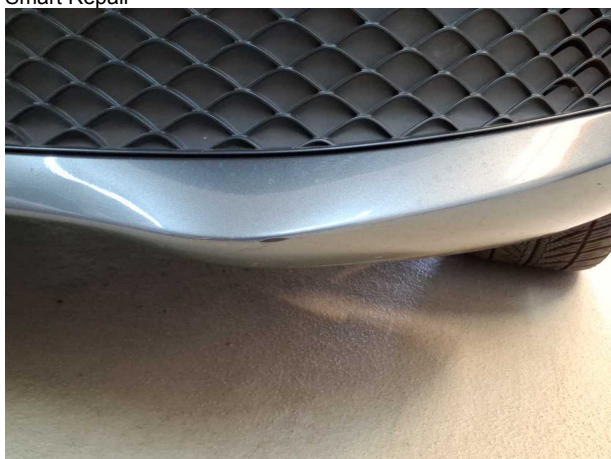
| Nr. | Bauteilgruppe | Beschreibung |
|---|---|---|
| 7 | Stoßfänger vorn | Stoßfänger vorn - verkratzt / verschürft - Smart Repair |

**Beschädigung #7:** Stossfänger vorn: Stossfänger vorn -  
verkratzt / verschürft - Smart Repair

**Beschädigung #7:** Stossfänger vorn: Stossfänger vorn - verkratzt /  
verschürft - Smart Repair

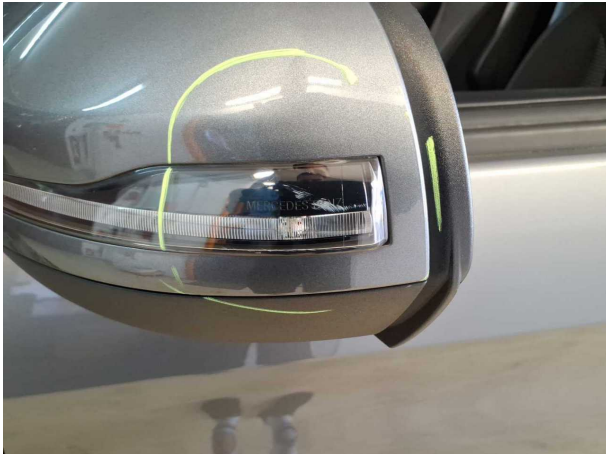
| No. | Component group | Description |
|---|---|---|
| 2 | Indicator - front | Mirror - left side - Scratched - Replace |

**Damage #2:** Indicator - front: Mirror - left side - Scratched - Replace

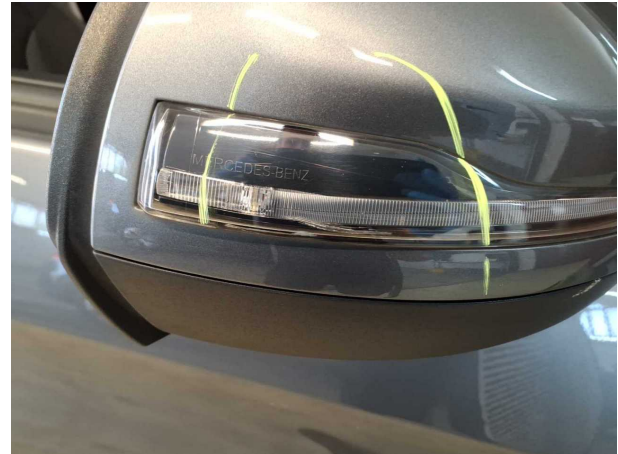
| No. | Component group | Description |
|---|---|---|
| 3 | Indicator - front | Mirror - right side - Scratched - Replace |

**Damage #3:** Indicator - front: Mirror - right side - Scratched - Replace

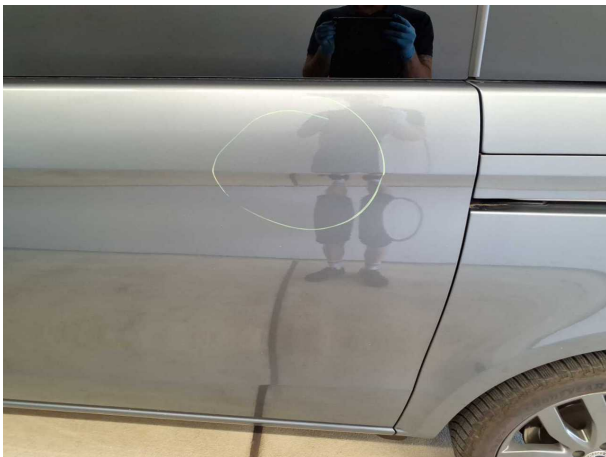
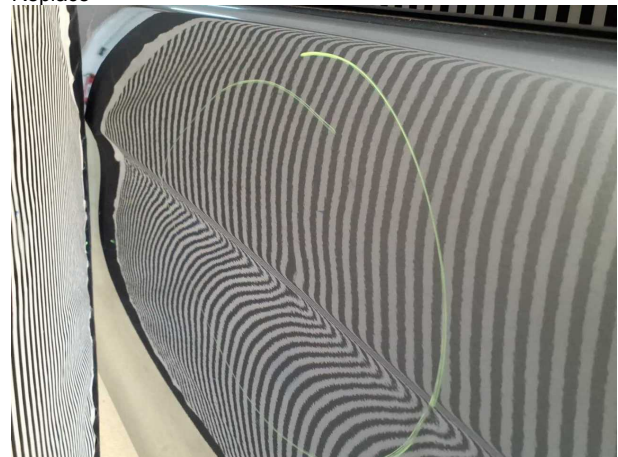
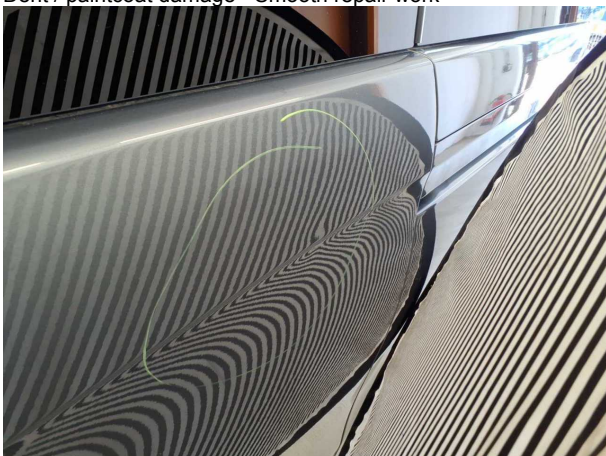
| No. | Component group | Description |
|---|---|---|
| 4 | Sliding door - left side | Sliding door with glass panel - Dent / paintcoat damage - Smooth repair work |

**Damage #4:** Sliding door - left side: Sliding door with glass panel - Dent / paintcoat damage - Smooth repair work

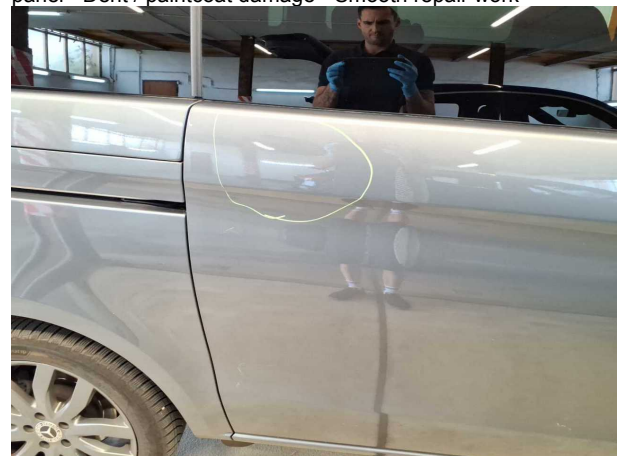
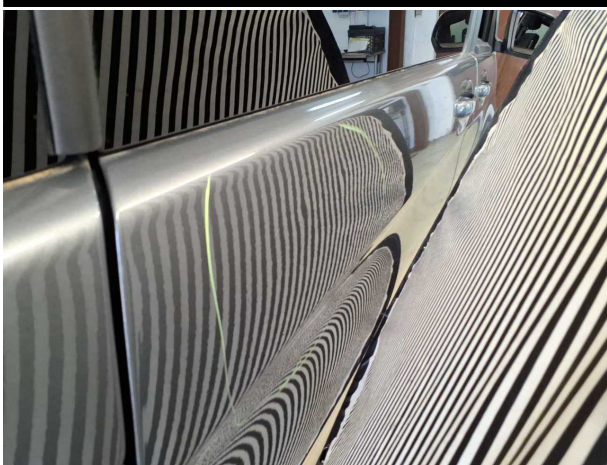
| No. | Component group | Description |
|---|---|---|
| 5 | Sliding door, right | Sliding door with glass panel - dent(s) - Smooth repair work |

**Damage #5:** Sliding door, right: Sliding door with glass panel - dent(s) - Smooth repair work

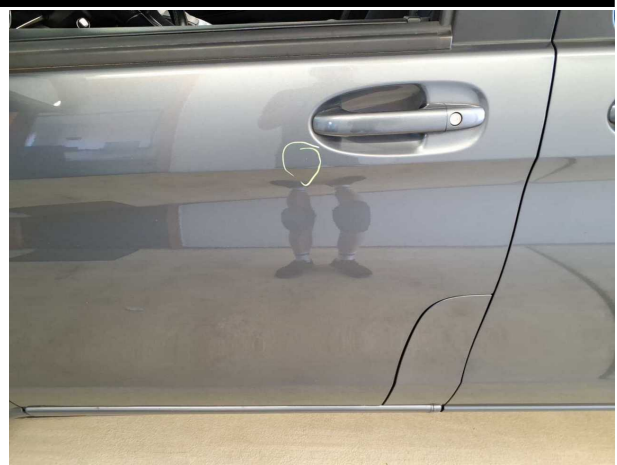
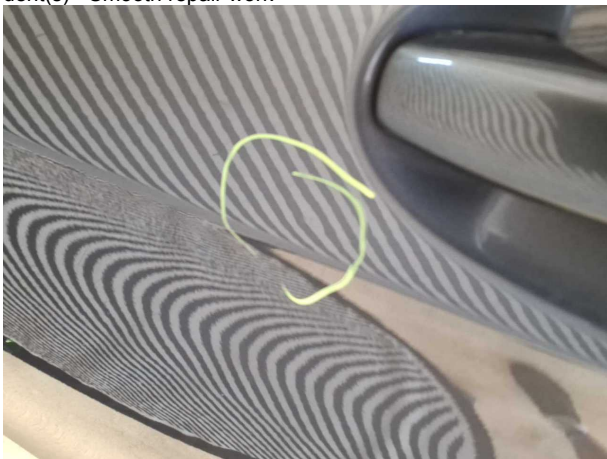
| No. | Component group | Description |
|---|---|---|
| 6 | Door - front left side | Door - Dent / paintcoat damage - Smart repair |

**Damage #6:** Door - front left side: Door - Dent / paintcoat damage - Smart repair

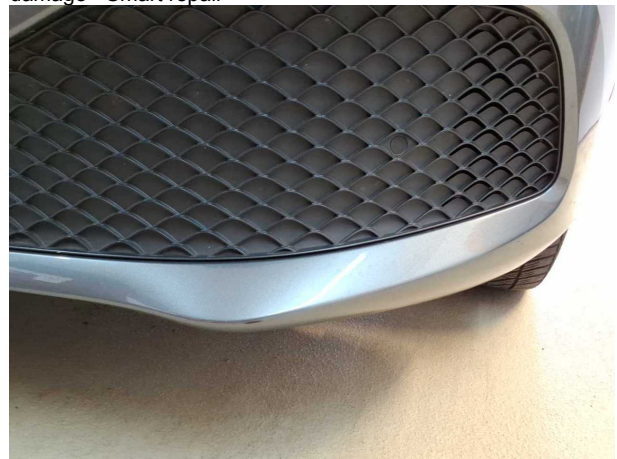
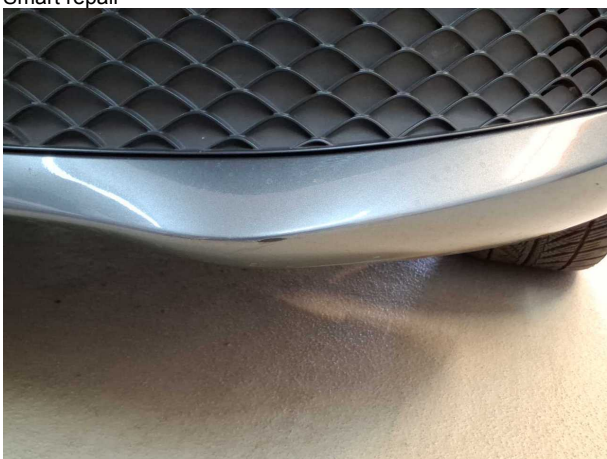
| No. | Component group | Description |
|---|---|---|
| 7 | Front bumper | Front bumper - Scratched - Smart repair |

**Damage #7:** Front bumper: Front bumper - Scratched - Smart repair
